3.1 ผลการปฏิบัติตามมาตรการป้องกันและแก้ไขผลกระทบสิ่งแวดล้อม

โครงการโรงไฟฟ้าพลังความร้อนร่วม อาร์ อี เอ็น โคราช เอนเนอร์ยี ของบริษัท อาร์ อี เอ็น โคราช เอนเนอร์ยี จำกัด ได้รับความเห็นชอบรายงานการประเมินผลกระทบสิ่งแวดล้อม จากคณะกรรมการผู้ชำนาญการพิจารณารายงานการประเมินผลกระทบสิ่งแวดล้อม โครงการพลังงาน ในการประชุมครั้งที่ 18/2564 เมื่อวันที่ 23 ธันวาคม พ.ศ.2564 ตามหนังสือ ที่ ทส 1010.7/20041 ลงวันที่ 29 ธันวาคม พ.ศ.2564 และต่อมาได้มีการขอเปลี่ยนแปลงรายละเอียดโครงการในรายงานการประเมินผลกระทบสิ่งแวดล้อม โดยทำการปรับเปลี่ยนผังองค์ประกอบโครงการ เปลี่ยนแปลงรายละเอียดอุปกรณ์เครื่องจักร ปรับลดกำลังการผลิตติดตั้ง การใช้เชื้อเพลิงและแนวท่อส่งก๊าซธรรมชาติภายในพื้นที่โครงการ ระบบปรับปรุงคุณภาพน้ำ และการใช้สารเคมี ลดปริมาณน้ำใช้และน้ำทิ้ง ปรับปรุงการระบายน้ำ อุปกรณ์ดับเพลิงและระบบตรวจจับ และเปลี่ยนแปลงมาตรการป้องกันและแก้ไขผลกระทบสิ่งแวดล้อม และมาตรการติดตามตรวจสอบผลกระทบสิ่งแวดล้อม ให้สอดคล้องกับรายละเอียดที่เปลี่ยนแปลง ซึ่งโครงการได้รับความเห็นชอบรายงานฯ จากสำนักงานนโยบายและแผนทรัพยากรธรรมชาติและสิ่งแวดล้อม ในการประชุมครั้งที่ 27/2566 เมื่อวันที่ 12 ตุลาคม พ.ศ.2566 ตามหนังสือ ที่ ทส 1009.7/21050 ลงวันที่ 27 ตุลาคม พ.ศ.2566 โดยในรายงานการประเมินผลกระทบสิ่งแวดล้อม กำหนดให้บริษัท อาร์ อี เอ็น โคร

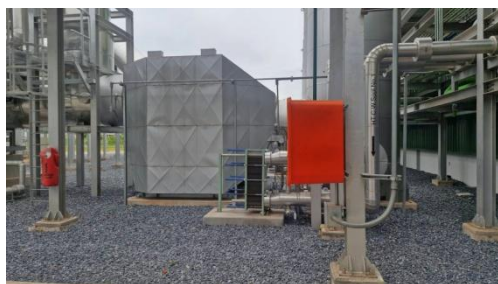
2. ติดตั้งระบบ Selective Catalytic Reduction (SCR) เพื่อควบคุมการเกิดก๊าซออกไซด์ของไนโตรเจน (NO_x)	- โครงการได้ติดตั้งระบบ Selective Catalytic Reduction (SCR) เพื่อควบคุมการเกิดก๊าซออกไซด์ของไนโตรเจน (NO_x) เรียบร้อยแล้ว	- ไม่พบปัญหาในการดำเนินงาน	- รูปที่ 3-1 ระบบ Selective Catalytic Reduction (SCR)

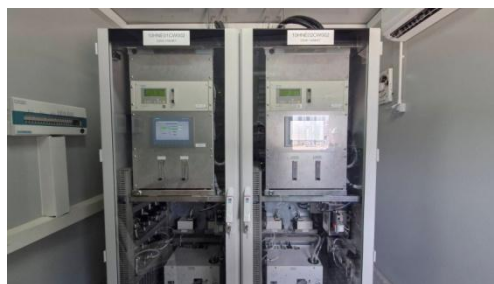
รูปที่ 3-2 ระบบตรวจวัดการระบายสารมลพิษทางอากาศจากปล่องระบายอากาศแบบต่อเนื่อง (CEMS)

1. ด้านคุณภาพอากาศ (ต่อ)	3. ติดตั้งระบบตรวจวัดการระบายสารมลพิษทางอากาศแบบต่อเนื่อง (CEMS) ที่ปล่อยระบายสารมลพิษทางอากาศของโรงไฟฟ้า เพื่อตรวจวัดอัตราการระบายสารมลพิษทางอากาศอย่างต่อเนื่อง โดยพารามิเตอร์ที่ตรวจวัด ได้แก่ ก๊าซออกไซด์ของไนโตรเจน (NO _x) ออกซิเจนส่วนเกิน (Excess Oxygen) อุณหภูมิของก๊าซที่ระบายออก และอัตราการไหลของก๊าซที่ระบายออก พร้อมทั้งจัดบันทึกผลการตรวจวัดของ CEMS สรุปเป็นรายงานประจำทุกเดือน	- โครงการได้ดำเนินการติดตั้งระบบตรวจวัดการระบายสารมลพิษทางอากาศแบบต่อเนื่อง (CEMS) ที่ปล่อยระบายสารมลพิษทางอากาศของโรงไฟฟ้า เพื่อตรวจวัดอัตราการระบายสารมลพิษทางอากาศอย่างต่อเนื่องเรียบร้อยแล้ว โดยพารามิเตอร์ที่ตรวจวัด ได้แก่ ก๊าซออกไซด์ของไนโตรเจน (NO _x) ออกซิเจนส่วนเกิน (Excess Oxygen) อุณหภูมิของก๊าซที่ระบายออก และอัตราการไหลของก๊าซที่ระบายออก (Flow Rate) พร้อมทั้งจัดบันทึกผลการตรวจวัดของ CEMS สรุปเป็นรายงานประจำทุกเดือน นอกจากนี้ ได้กำหนดให้มีการตรวจสอบความถูกต้องของ CEMS (CEMS Audit) ปีละ 1 ครั้ง และมีการรายงานข้อมูลให้ทราบอย่างต่อเนื่อง	- ไม่พบปัญหาในการดำเนินงาน	- ภาคผนวก ก.1 ผลการตรวจวัดคุณภาพอากาศจากระบบตรวจวัดการระบายสารมลพิษทางอากาศแบบต่อเนื่อง (CEMS) ระหว่างเดือนมกราคม ถึงมิถุนายน พ.ศ. 2568 - ภาคผนวก ก.2 ผลการตรวจสอบความถูกต้องของ CEMS (CEMS Audit) ประจำปี พ.ศ.2567 - รูปที่ 3-2 ระบบตรวจวัดการระบายสารมลพิษทางอากาศแบบต่อเนื่อง (CEMS)

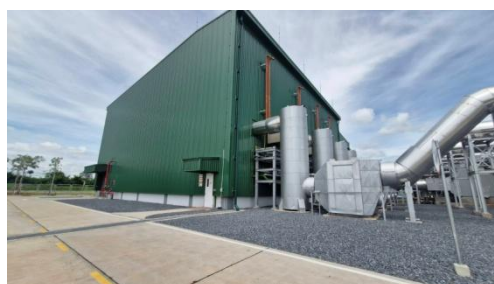
3. ในการติดตั้งเครื่องจักรต่างๆ ที่มีเสียงดัง ของโครงการโรงไฟฟ้าพลังความร้อนร่วม อารี อี เอ็น โคราช เอนเนอร์ยี ต้องมีการติดตั้งอุปกรณ์ช่วยในการลดเสียง เช่น สร้างอาคารคลุมเครื่องจักรที่บริเวณห้องเผาไหม้ของเครื่องยนต์ผลิตไฟฟ้าจากก๊าซธรรมชาติ (Gas Engine) และกำหนดลักษณะของใบพัดของหน่วยหล่อเย็นเป็นชนิดที่ก่อให้เกิดระดับเสียงต่ำ เป็นต้น	- โครงการจัดให้มีการติดตั้งอุปกรณ์ช่วยในการลดเสียง เช่น สร้างอาคารคลุมเครื่องจักรที่บริเวณห้องเผาไหม้ของเครื่องยนต์ผลิตไฟฟ้าจากก๊าซธรรมชาติ (Gas Engine) และกำหนดลักษณะของใบพัดของหน่วยหล่อเย็นเป็นชนิดที่ก่อให้เกิดระดับเสียงต่ำ เป็นต้น	- ไม่พบปัญหาในการดำเนินงาน	- รูปที่ 3-6 อาคารคลุมเครื่องจักรที่บริเวณห้องเผาไหม้ของเครื่องยนต์ผลิตไฟฟ้าจากก๊าซธรรมชาติ (Gas Engine) - รูปที่ 3-7 ใบพัดของหน่วยหล่อเย็น

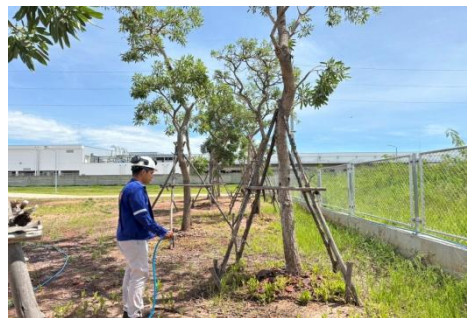
รูปที่ 3-8 การนำน้ำจากบ่อหนองน้ำฝนมารดต้นไม้

2. พิจารณาแนวทางในการเพิ่มประสิทธิภาพการใช้น้ำ โดยโครงการจะนำน้ำจากบ่อน้ำฝนมารดต้นไม้ในพื้นที่โครงการ	- โครงการได้พิจารณาแนวทางในการเพิ่มประสิทธิภาพการใช้น้ำ โดยโครงการจะนำน้ำจากบ่อน้ำฝนมารดต้นไม้ในพื้นที่โครงการ	- ไม่พบปัญหาในการดำเนินงาน	- รูปที่ 3-8 การนำน้ำจากบ่อน้ำฝนมารดต้นไม้

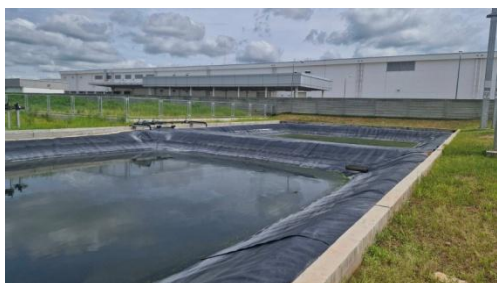
รูปที่ 3-9 บ่อพักน้ำทิ้ง

4. ด้านคุณภาพน้ำผิวดิน	1. จัดให้มีบ่อบักน้ำทิ้งและบ่อบักน้ำทิ้งลูกเงิน จำนวน 2 บ่อ ความจุอย่างน้อยบ่อละ 1 วัน เพื่อรองรับน้ำระบายทิ้งจากกระบวนการผลิต โดยขณะที่บ่อหนึ่งถูกใช้งาน อีกบ่อหนึ่งจะทำหน้าที่เป็นบ่อบักน้ำทิ้งลูกเงิน และเพื่อป้องกันการรั่วซึม แต่ละบ่อจะมีการปูพื้นด้วย HDPE หรือเป็นบ่อกอนกรีต	- โครงการจัดให้มีบ่อบักน้ำทิ้งและบ่อบักน้ำทิ้งลูกเงิน จำนวน 2 บ่อ ความจุอย่างน้อยบ่อละ 1 วัน เพื่อรองรับน้ำระบายทิ้งจากกระบวนการผลิต โดยขณะที่บ่อหนึ่งถูกใช้งาน อีกบ่อหนึ่งจะทำหน้าที่เป็นบ่อบักน้ำทิ้งลูกเงิน และเพื่อป้องกันการรั่วซึม แต่ละบ่อจะมีการปูพื้นด้วย HDPE	- ไม่พบปัญหาในการดำเนินงาน	- รูปที่ 3-9 บ่อบักน้ำทิ้ง - รูปที่ 3-9 บ่อบักน้ำทิ้งลูกเงิน - รูปที่ 3-11 การปูพื้นบ่อบักน้ำทิ้งด้วย HDPE

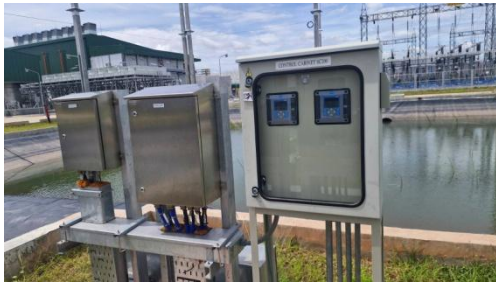
รูปที่ 3-13 เครื่องมือตรวจวัดคุณภาพน้ำทิ้ง
แบบต่อเนื่อง

2. จัดให้มีบ่อตรวจสอบคุณภาพน้ำ (Inspection Pit) พร้อมติดตั้งเครื่องมือตรวจวัดแบบต่อเนื่องและวาล์วปิด-เปิด เพื่อควบคุมคุณภาพน้ำทิ้ง	- โครงการจัดให้มีบ่อตรวจสอบคุณภาพน้ำ (Inspection Pit) พร้อมทั้งติดตั้งเครื่องมือตรวจวัดแบบต่อเนื่องและวาล์วปิด-เปิด เพื่อควบคุมคุณภาพน้ำทิ้ง	- ไม่พบปัญหาในการดำเนินงาน	- รูปที่ 3-12 บ่อตรวจสอบคุณภาพน้ำ (Inspection Pit) - รูปที่ 3-13 เครื่องมือตรวจวัดคุณภาพน้ำทิ้งแบบต่อเนื่อง

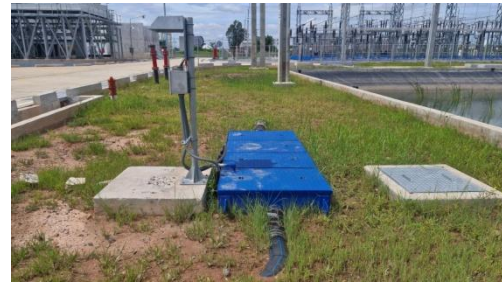
6. จัดให้มีบ่อแยกน้ำ/น้ำมัน (Oil Separator) เพื่อแยกน้ำมันออกจากน้ำเสียที่มีการปนเปื้อนของน้ำมัน แล้วส่งต่อไปยังบ่อพักน้ำทิ้งเพื่อตรวจสอบคุณภาพ ก่อนที่จะส่งให้เขตประกอบการอุตสาหกรรมนวนคร (นครราชสีมา) บำบัดต่อไป	- โครงการมีบ่อแยกน้ำ/น้ำมัน (Oil Separator) เพื่อแยกน้ำมันออกจากน้ำเสียที่มีการปนเปื้อนของน้ำมัน แล้วส่งต่อไปยังบ่อพักน้ำทิ้งเพื่อตรวจสอบคุณภาพ ก่อนที่จะส่งให้เขตประกอบการอุตสาหกรรมนวนคร (นครราชสีมา) บำบัดต่อไป	- ไม่พบปัญหาในการดำเนินงาน	- รูปที่ 3-14 บ่อแยกน้ำ/น้ำมัน (Oil Separator)

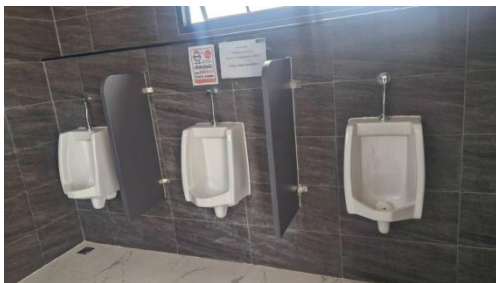
4. ด้านคุณภาพน้ำผิวดิน (ต่อ)	7. จัดเตรียมห้องส้วมที่ถูกหลักสุขาภิบาลให้เพียงพอแก่พนักงาน ตามที่กฎหมายกำหนด พร้อมทั้งจัดสร้างถังบำบัดน้ำเสียสำเร็จรูป เพื่อบำบัดน้ำเสียจากการอุปโภค-บริโภคของพนักงาน ก่อนส่งไปยังบ่อพักน้ำทิ้งของโครงการ เพื่อตรวจสอบคุณภาพก่อนส่งให้เขตประกอบการอุตสาหกรรมนวนคร (นครราชสีมา) บำบัดต่อไป	- โครงการจัดเตรียมห้องส้วมที่ถูกหลักสุขาภิบาลให้เพียงพอแก่พนักงาน ตามที่กฎหมายกำหนด พร้อมทั้งจัดสร้างถังบำบัดน้ำเสียสำเร็จรูป เพื่อบำบัดน้ำเสียจากการอุปโภค-บริโภคของพนักงานก่อนส่งไปยังบ่อพักน้ำทิ้งของโครงการ เพื่อตรวจสอบคุณภาพก่อนส่งให้เขตประกอบการอุตสาหกรรมนวนคร (นครราชสีมา) บำบัดต่อไป	- ไม่พบปัญหาในการดำเนินงาน	- รูปที่ 3-15 ห้องส้วมที่ถูกหลักสุขาภิบาล - รูปที่ 3-16 ถังบำบัดน้ำเสียสำเร็จรูป

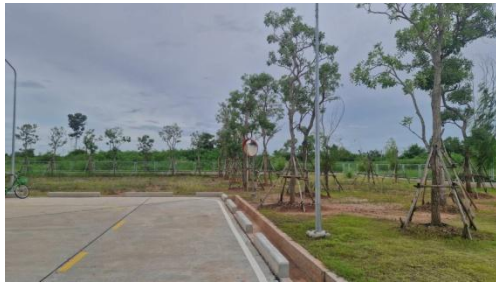
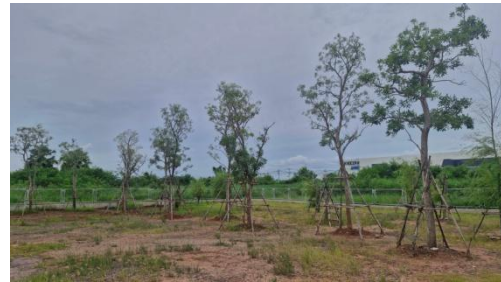
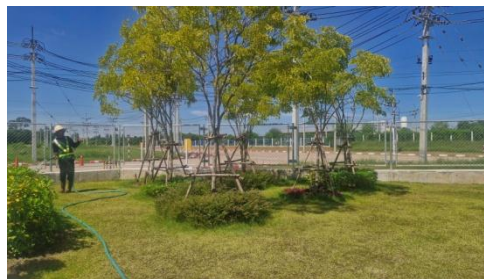
รูปที่ 3-57 พื้นที่สีเขียวในบริเวณโครงการ

13. ด้านพื้นที่สีเขียวและสุนทรียภาพ	1. จัดให้มีพื้นที่สีเขียวในบริเวณโครงการ ไม่น้อยกว่าร้อยละ 5.39 ของพื้นที่โครงการ โดยปลูกไม้ยืนต้นพันธุ์ที่มีความเหมาะสมกับสภาพพื้นที่โครงการ	- โครงการจัดให้มีพื้นที่สีเขียวในบริเวณโครงการ ไม่น้อยกว่า ร้อยละ 5.39 ของพื้นที่โครงการ โดยปลูกไม้ยืนต้น พันธุ์ที่มีความเหมาะสมกับสภาพพื้นที่โครงการ	- ไม่พบปัญหาในการดำเนินงาน	- ภาคผนวก ข.32 แผนผังพื้นที่สีเขียว - รูปที่ 3-56 พื้นที่สีเขียวในบริเวณโครงการ

2. ในกรณีที่ต้นไม้ตายหรือได้รับความเสียหาย โครงการจะทำการปลูกซ่อมแซมให้เสร็จภายใน 1 เดือน เพื่อรักษาและคงสภาพพื้นที่สีเขียวตามสัดส่วนที่กำหนด	- ในกรณีที่ต้นไม้ตายหรือได้รับความเสียหาย โครงการจะทำการปลูกซ่อมแซมให้เสร็จภายใน 1 เดือน เพื่อรักษาและคงสภาพพื้นที่สีเขียวตามสัดส่วนที่กำหนด	- ไม่พบปัญหาในการดำเนินงาน	- ภาคผนวก ข.32 แผนผังพื้นที่สีเขียว - รูปที่ 3-56 พื้นที่สีเขียวในบริเวณโครงการ
