ผลการปฏิบัติตามมาตรการติดตาม  
ตรวจสอบผลกระทบสิ่งแวดล้อม

## ผลการปฏิบัติตามมาตรการติดตามตรวจสอบผลกระทบสิ่งแวดล้อม

โครงการสวนอุตสาหกรรมโรจนะอยุธยา (โครงการ 4) (ครั้งที่ 1) (ระยะก่อสร้าง)

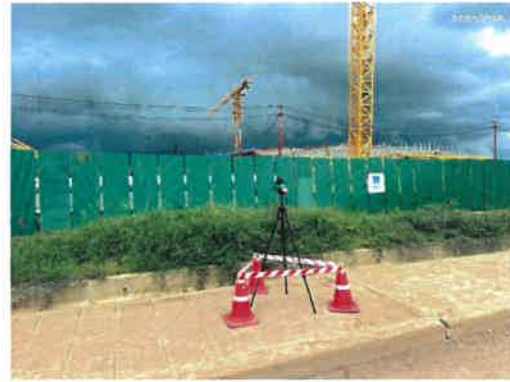
ภาพที่ 3.5.4-2 การเก็บตัวอย่างคุณภาพเสียงในบรรยากาศ

บริเวณเครื่องจักร/เครื่องมือ

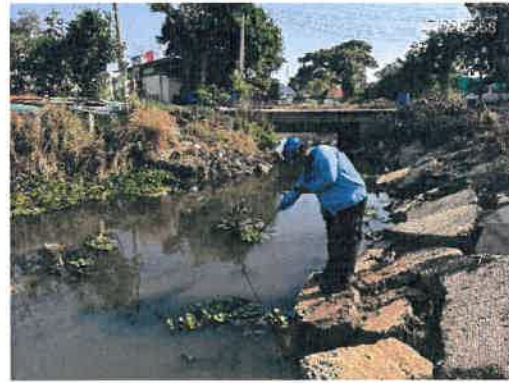
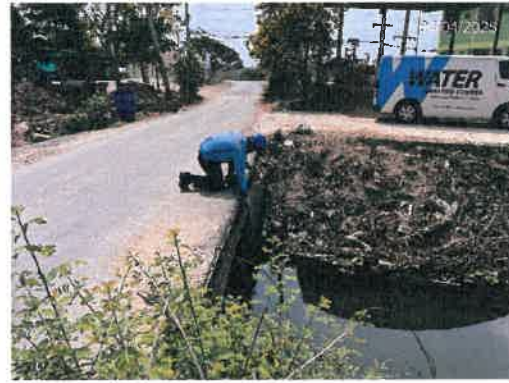
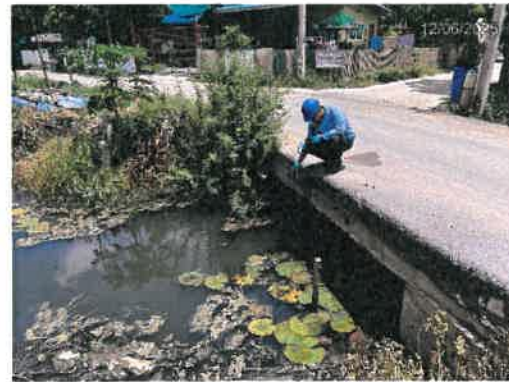
ภาพที่ 3.5.5-4 การเก็บตัวอย่างอัตราการไหล

คลองซื่อทราย (คลองหนองน้ำส้ม) ก่อนจุดระบายน้ำทิ้ง 250 เมตร (SW2)

หนองน้ำส้ม) หลังจุดระบายน้ำทั้ง 500 เมตร (SW4) ความถี่เดือนละ 1 ครั้ง โดยมีดัชนีที่ตรวจวัด ดังนี้ อัตราการไหล ความลึก พร้อมภาพประกอบ
