บริษัท ไทยโพลิเอทิลีน จำกัด ตั้งอยู่ที่นิคมอุตสาหกรรมมาบตาพุด อำเภอเมืองระยองจังหวัดระยอง ได้เปิดดำเนินการกิจการโรงงานผลิตเม็ดพลาสติกโพลิเอทิลีน ชนิดความหนาแน่นต่ำ (LDPE Plant) ในปี พ.ศ. 2537 ที่มีกำลังการผลิต 70,000 ตันต่อปี ซึ่งได้รับความเห็นชอบจากสำนักงานนโยบายและแผนทรัพยากรธรรมชาติและสิ่งแวดล้อม (สผ.) ตามหนังสือ ที่ วว 0804/5057 ลงวันที่ 21 มิถุนายน พ.ศ. 2537 ต่อมาโรงงานได้มีการขยายกำลังการผลิตและขอเปลี่ยนแปลงรายละเอียดโครงการ เป็นลำดับมา โดยลำดับการนำเสนอรายงานฯ และได้รับความเห็นชอบจากสำนักงานนโยบายและแผนทรัพยากรธรรมชาติและสิ่งแวดล้อม (สผ.) ดังแสดงในตารางที่ 1-1

รายงานผลการปฏิบัติตามมาตรการป้องกันและแก้ไขผลกระทบสิ่งแวดล้อม และมาตรการติดตามตรวจสอบผลกระทบสิ่งแวดล้อม
โครงการผลิตเม็ดพลาสติกโพลิเอททีลีน ชนิดความหนาแน่นต่ำ (ครั้งที่ 3) ของบริษัท ไทยโพลิเอททีลีน จำกัด
ระหว่างเดือนมกราคม-มิถุนายน พ.ศ. 2568

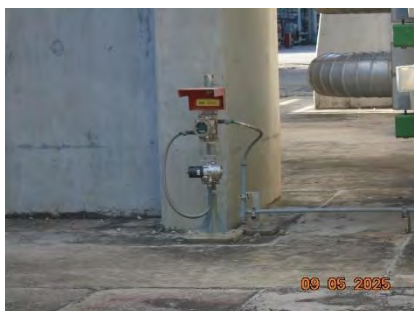
ภาพที่ 2-6 Gas Detector

(3) จัดให้มี Gas Detector และระบบ Fire Alarm ทั่วบริเวณโรงงาน ตามความเหมาะสมอย่างเพียงพอ เช่น บริเวณ Storage พร้อมมีการตรวจสอบการทำงาน	- บริษัทฯ มีการติดตั้งระบบ Gas Detector ครอบคลุมทุกพื้นที่ใน Hazardous Area ในจุดที่มี Hydrocarbon และบริเวณจุดเก็บสารเคมี จะส่งสัญญาณเตือนภัยมาที่ Central Control Room เมื่อตรวจพบก๊าซ ทั้งนี้ มีการตรวจสอบตามแผน Preventive Maintenance Programme ทุก 1 ปี - บริษัทฯ มีการติดตั้งระบบ Fire Alarm อย่างเหมาะสม และมีการตรวจสอบทุก 1 เดือน	- ไม่มีปัญหาและอุปสรรคในการทำงาน	- ภาคผนวก ข-10 การตรวจสอบระบบ Gas Detector - ภาคผนวก ข-30 การตรวจสอบสภาพการทำงานของอุปกรณ์และระบบโต้ตอบ ภาวะฉุกเฉิน - ภาพที่ 2-5 Gas Detector - ภาพที่ 2-36 Fire Alarm และแผนผังควบคุมระบบ Fire Alarm

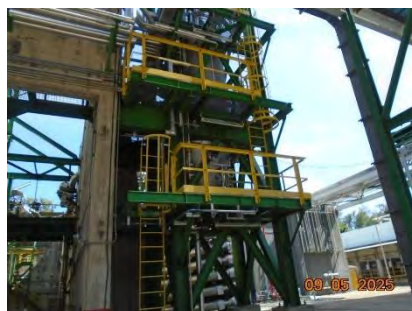
ภาพที่ 2-7 Emergency Venting Systems (EVS)

(7) ติดตั้ง Emergency Venting System (EVS) เพิ่ม 1 ระบบ ภายหลังยกเลิก Drench Water System โดยปัจจุบันติดตั้ง EVS แล้ว 1 ระบบ เพื่อดักเก็บโพลิเมอร์ที่ถูกระบายออกจากถังปฏิกริยา Autoclave หรือ Tubular Reactor ในกรณีเกิดเหตุฉุกเฉินทำให้ Rupture Disc แตก	- โครงการได้ติดตั้ง Emergency Venting System (EVS) และทำการติดตั้งเพิ่มอีก 1 ระบบ ในเดือนพฤศจิกายน พ.ศ. 2559 เพื่อใช้กักเก็บโพลิเมอร์ที่ถูกระบายออกจากถังปฏิกรณ์ และเริ่มใช้งานตั้งแต่เดือนมีนาคม พ.ศ. 2560	- ไม่มีปัญหาและอุปสรรคในการทำงาน	- ภาพที่ 2-6 Emergency Venting Systems (EVS)

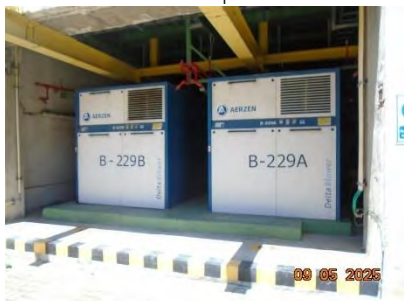
ภาพที่ 2-28 Acoustic Enclosure บริเวณ B-229 A/B

(2) จัดตารางในการทำงานบริเวณที่มีเสียงดังเกิน 85 เดซิเบลเอ ให้มีช่วงการพัก (Interruption) เหมาะสมตามมาตรฐาน ของ OSHA (Occupational Safety and Health Administration Act, 1970)	- ในการปฏิบัติงานบริเวณที่มีเสียงดังเกิน 85 เดซิเบลเอ จะเป็นเพียง การตรวจสอบและจดบันทึก Condition ของเครื่องจักร ซึ่งใช้เวลา ในการตรวจเครื่องจักรครั้งละประมาณ 10 นาที ซึ่งในการ ปฏิบัติงานต้องสวมอุปกรณ์ป้องกัน ได้แก่ Ear Plugs หรือ Ear Muffs ทุกครั้ง	- ไม่มีปัญหาและ อุปสรรคในการ ทำงาน	- ภาคผนวก ข-42 เอกสาร ตารางการทำงานเป็นกะ ประจำปี พ.ศ. 2567 - ภาพที่ 2-28 ป้ายเตือนการ สวมใส่อุปกรณ์คุ้มครองความ ปลอดภัยส่วนบุคคล บริเวณ เสียงดังเกิน 85 เดซิเบลเอ

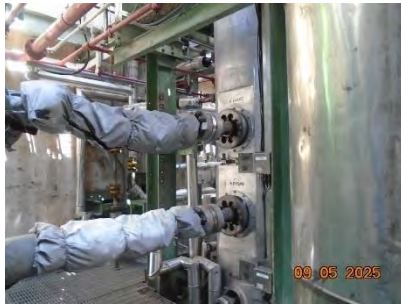
ภาพที่ 2-34 Rupture Disc PSF บริเวณ Vent Stack

• ติดตั้ง Rupture Disc (PSF 001-004) จำนวน 4 ตัว ที่ บริเวณถังปฏิกริยา เพื่อช่วยระบายก๊าซ และความดันใน กรณีที่เกิด Over Pressure โดยกำหนด Bursting	- บริเวณถังปฏิกรณ์ของบริษัทฯ มีการติดตั้งระบบระบายก๊าซ Rupture Disc (PSF 001-004) ไว้ 4 ตัว เพื่อช่วยระบายก๊าซและ	- ไม่มีปัญหาและ อุปสรรคในการ ทำงาน	- ภาพที่ 2-33 Rupture Disc PSF บริเวณ Vent Stack

8. การเกิดอันตราย ร้ายแรง (ต่อ)	Pressure ไว้ที่ 1,650 บาร์ ซึ่งในกรณีที่ความดันสูงเกินกว่าที่กำหนด Rupture Disc จะแตกออกและระบายก๊าซออกทางระบบ Emergency Venting Separator (EVS)	ความดันในกรณีที่เกิด Over Pressure โดยกำหนด Bursting Pressure ไว้ที่ 1,650 บาร์		
	<p>สำหรับ Tubular Reactor</p> <ul style="list-style-type: none"> ออกแบบ Tubular Reactor ให้เป็นท่อ 2 ชั้น โดยด้านในท่อชั้นที่ 1 เป็นส่วนของการเกิดปฏิกิริยา ส่วนท่อด้านนอกจะมีน้ำไหลผ่าน ซึ่งจะมีการติดตั้งเครื่องตรวจวัดก๊าซเอททีลีน ในน้ำแบบ Online เพื่อตรวจสอบการรั่วหรือแตกของท่อ โดยกำหนดค่าเตือนไว้ที่ 50,000 ppm เมื่อถึงค่าเตือนโครงการฯ จะดำเนินการหยุดกระบวนการผลิตเพื่อตรวจสอบหาตำแหน่งที่เกิดการรั่วหรือแตกของท่อ พร้อมทั้งวิเคราะห์หาสาเหตุในส่วนที่เกิดความเสียหายเพื่อทำการป้องกันและแก้ไข และตรวจวัดปริมาณก๊าซเอททีลีนภายในน้ำก่อนเริ่มกระบวนการผลิต 	<ul style="list-style-type: none"> โครงการได้ทำการออกแบบ Tubular Reactor ให้เป็นท่อ 2 ชั้น โดยด้านในท่อชั้นที่ 1 เป็นส่วนของการเกิดปฏิกิริยา ส่วนท่อด้านนอกจะมีน้ำไหลผ่านซึ่งจะมีการติดตั้งเครื่องตรวจวัดก๊าซเอททีลีนในน้ำแบบ Online เพื่อตรวจสอบการรั่วหรือแตกของท่อ 	<ul style="list-style-type: none"> ไม่มีปัญหาและอุปสรรคในการทำงาน 	<ul style="list-style-type: none"> ภาคผนวก ข-27 เอกสารการออกแบบ Tubular Reactor

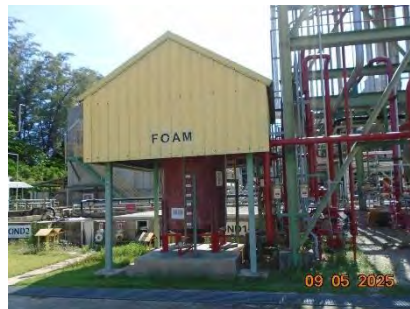
ภาพที่ 2-49 Foam Bladder Tank

- (8) ระบบ Foam Bladder Tank จำนวน 1 ชุด

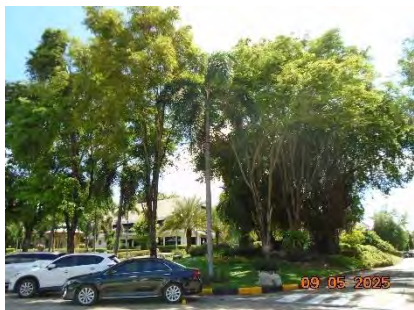
ภาพที่ 2-59 พื้นที่สีเขียว

13. พื้นที่สีเขียว	(1) จัดพื้นที่สีเขียวไม่น้อยกว่าร้อยละ 5 ปัจจุบันมีพื้นที่สีเขียวประมาณ ร้อยละ 10 ของพื้นที่โครงการ (ประมาณ 1 ไร่)	<ul style="list-style-type: none"> - โครงการจัดให้มีพื้นที่สีเขียวไม่น้อยกว่าร้อยละ 5 ปัจจุบันมีพื้นที่สีเขียว ประมาณ ร้อยละ 10 ของพื้นที่โครงการ (ประมาณ 1 ไร่) 	<ul style="list-style-type: none"> - ไม่มีปัญหาและอุปสรรคในการทำงาน 	<ul style="list-style-type: none"> - ภาคผนวก ข-48 พื้นที่สีเขียว - ภาพที่ 2-58 พื้นที่สีเขียว
