รายงานผลการปฏิบัติตามมาตรการป้องกันและแก้ไขผลกระทบสิ่งแวดล้อม  
และมาตรการติดตามตรวจสอบคุณภาพสิ่งแวดล้อม ในระยะดำเนินการ

โครงการบ้านสิริสาทร

ฉบับที่ 1/2568 ระหว่างเดือนมกราคม-มิถุนายน พ.ศ. 2568

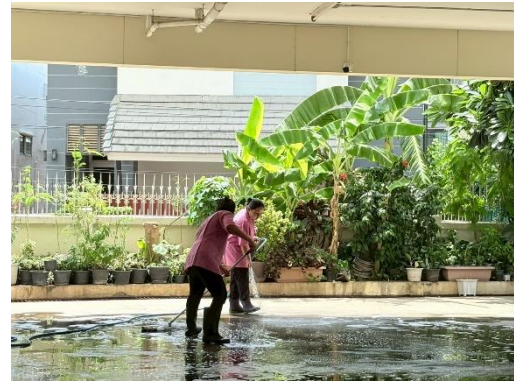
รูปที่ 2-4 ดูแลรักษาความสะอาดบริเวณถนน และพื้นที่ส่วนต่างๆ

2. หมั่นดูแลรักษาความสะอาดบริเวณถนนและพื้นที่ส่วนต่าง ๆ โดย อาจจะฉีดล้างถนนเป็นครั้งคราว	- มีพนักงานดูแลรักษาความสะอาดบริเวณถนนและพื้นที่ส่วนต่าง ๆ โดยจะฉีดล้างถนนเป็นครั้งคราว	-	รูปที่ 2-4

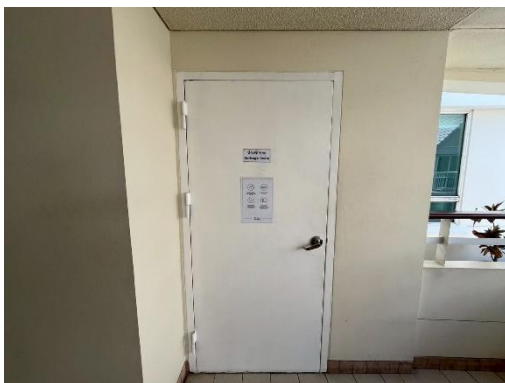
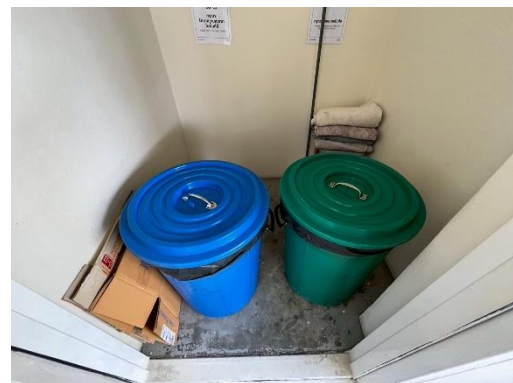
รูปที่ 2-8 ถังขยะแต่ละชั้น

เงื่อนไขตามมาตรการ	ผลการปฏิบัติตามมาตรการ	ปัญหา อุปสรรค ที่ไม่สามารถปฏิบัติ ตามมาตรการและแนวทางแก้ไข	ภาพประกอบ/ เอกสารสนับสนุน
<b>3.3 การระบายน้ำและการป้องกันน้ำท่วม</b> - ปริมาณน้ำที่โครงการต้องหน่วงไว้ของโครงการเท่ากับ 53.60 ลบ.ม. โดยอัตราการระบายน้ำออกจากพื้นที่โครงการจะไม่เป็นการระบายน้ำสูงสุดก่อนพัฒนาโครงการ ซึ่งเท่ากับ 0.026 ลบ.ม./วินาที	- ทางโครงการมีบ่อหน่วงน้ำของโครงการเท่ากับ 53.60 ลบ.ม. โดยอัตราการระบายน้ำออกจากพื้นที่โครงการจะไม่เป็นการระบายน้ำสูงสุดก่อนพัฒนาโครงการ ซึ่งเท่ากับ 0.026 ลบ.ม./วินาที	-	รูปที่ 2-26
<b>3.4 การจัดการขยะมูลฝอย</b> 1. จัดให้มีถังขยะขนาด 100 ลิตร วางไว้บริเวณบันไดทางขึ้น-ลง ของอาคารในแต่ละชั้น จำนวน 2 ถัง/ชั้น/อาคาร แยกเป็นถังขยะเปียก และถังขยะแห้งอย่างละ 1 ถัง จากนั้นพนักงานรักษาความสะอาด จะรวบรวมมูลฝอยเปียกและแห้งใส่ถุงดำแล้วมัดปากถุงให้แน่นโดยติดฉลากบอกประเภทมูลฝอยในถุง ส่วนมูลฝอยอันตรายโครงการจะตั้งถังขนาด 100 ลิตร ไว้บริเวณด้านหน้าห้องพักมูลฝอยรวมบริเวณชั้นล่างของโครงการ จากนั้นพนักงานทำความสะอาดจะรวบรวม มูลฝอยใส่ถุงสีส้มซึ่งมีตัวอักษร "ขยะอันตราย" แล้วนำไปรวมไว้ยังที่ พักมูลฝอยรวมซึ่งมีขนาดกว้าง 2.4 ม. ยาว 4.2 ม. สูง 3.25 ม. ความจุ 15.12 ลบ.ม. เพื่อให้รถเก็บขนมูลฝอยของสำนักงานเขตสาทรมารับไปกำจัดต่อไป	- ทางโครงการมีถังขยะขนาด 100 ลิตร วางไว้บริเวณบันไดทางขึ้น-ลง ของอาคารในแต่ละชั้น จำนวน 2 ถัง/ชั้น/อาคาร แยกเป็นถังขยะเปียก และถังขยะแห้งอย่างละ 1 ถัง จากนั้นพนักงานรักษาความสะอาด จะรวบรวมมูลฝอยเปียกและแห้งใส่ถุงดำแล้วมัดปากถุงให้แน่นรวบรวมไว้เพื่อรอรถมารับไปกำจัด	-	รูปที่ 2-8 รูปที่ 2-9

2. จัดให้มีแม่บ้านคอยดูแลรักษาความสะอาดบริเวณต่างๆ เช่น ตามทางเดินภายในอาคาร ที่ตั้งถังขยะภายในโครงการและห้องพักมูลฝอยรวมของโครงการ	- มีแม่บ้านคอยดูแลรักษาความสะอาดบริเวณต่างๆ เช่น ตามทางเดินภายในอาคาร ที่ตั้งถังขยะภายในโครงการและห้องพักมูลฝอยรวมของโครงการ	-	รูปที่ 2-8 รูปที่ 2-9

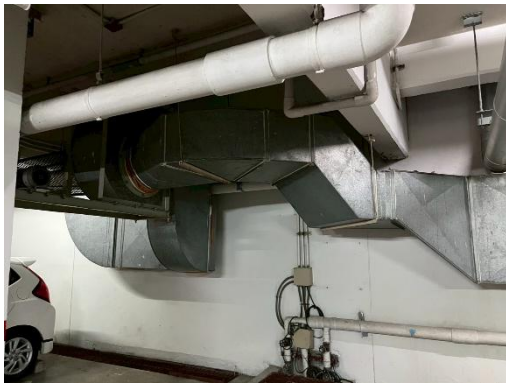
รูปที่ 2-11 พัดลมระบายอากาศ

เงื่อนไขตามมาตรการ	ผลการปฏิบัติตามมาตรการ	ปัญหา อุปสรรค ที่ไม่สามารถปฏิบัติ ตามมาตรการและแนวทางแก้ไข	ภาพประกอบ/ เอกสารสนับสนุน
5) เครื่องดับเพลิงแบบนิวได้ ชนิด A-B-C ขนาด 10 ปอนด์ โดยติดตั้ง กระจายอยู่ทั่วไปบริเวณชั้นต่างๆของอาคาร 6) ถังสำรองน้ำใต้ดินของอาคาร A และอาคาร B จะมีท่อเชื่อมกัน ขนาดเส้นผ่าศูนย์กลาง 8 นิ้ว ความจุรวม 277.2 ลบ.ม. สำรองเพื่อ ดับเพลิง 92.4 ลบ.ม. ซึ่งสามารถสำรองน้ำใช้สำหรับกิจกรรมต่างๆได้ ทั้งหมด โดยได้รับการออกแบบให้สามารถสำรองน้ำใช้เพื่อการ ดับเพลิงได้นาน 30 นาที	5) เครื่องดับเพลิงแบบนิวได้ ชนิด A-B-C ขนาด 10 ปอนด์ โดย ติดตั้ง กระจายอยู่ทั่วไปบริเวณชั้นต่างๆของอาคาร 6) ถังสำรองน้ำใต้ดินของอาคาร A และอาคาร B		
<b>3.6 ระบบระบายอากาศ</b> 1. การระบายอากาศแบ่งออกเป็น 2 ระบบ คือ ระบบระบายโดยวิธี ธรรมชาติ เช่น ประตู หน้าต่าง และระบบระบายอากาศโดยวิธีกล โดยทางโครงการได้จัดให้มีพัดลมดูดอากาศ (Fan Exhaust)บริเวณ ชั้นใต้ดินของอาคาร A และอาคาร B	- ทางโครงการจัดให้มีพัดลมระบายอากาศ	-	รูปที่ 2-11

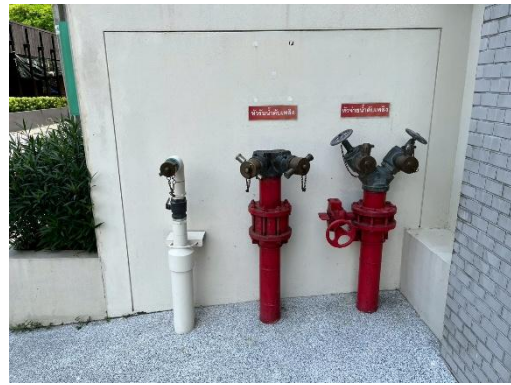
รูปที่ 2-12 หัวรับน้ำดับเพลิง

4) หัวรับน้ำดับเพลิง (FDC) ขนาด 4 x 2.5 x 2.5 นิ้ว บริเวณทิศเหนือของอาคาร B

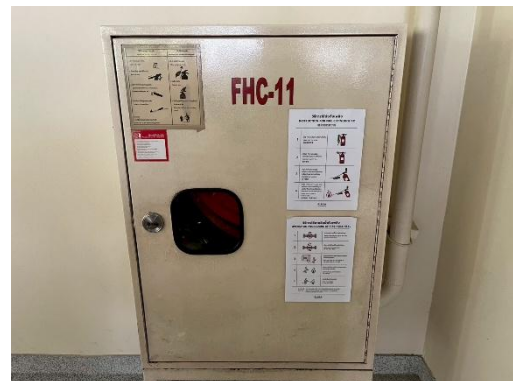
รูปที่ 2-20 ตู้เก็บสายดับเพลิงและถังดับเพลิง

3) สายฉีดน้ำดับเพลิงและตู้เก็บสายฉีดน้ำดับเพลิง (FHC) ติดตั้งไว้ | ในแต่ละชั้นของอาคาร A และอาคาร B อาคารละ 9 ตู้

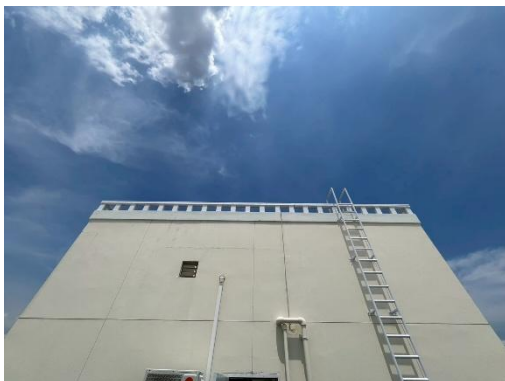
รูปที่ 2-21 ถังสำรองน้ำชั้นดาดฟ้า และใต้ดิน

6) ถังสำรองน้ำใต้ดินของอาคาร A และอาคาร B จะมีท่อเชื่อมกันขนาดเส้นผ่าศูนย์กลาง 8 นิ้ว ความจุรวม 277.2 ลบ.ม. สำรองเพื่อดับเพลิง 92.4 ลบ.ม. ซึ่งสามารถสำรองน้ำใช้สำหรับกิจกรรมต่างๆได้ทั้งหมด โดยได้รับการออกแบบให้สามารถสำรองน้ำใช้เพื่อการดับเพลิงได้นาน 30 นาที

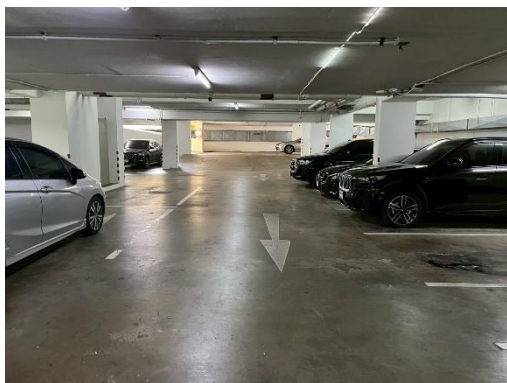
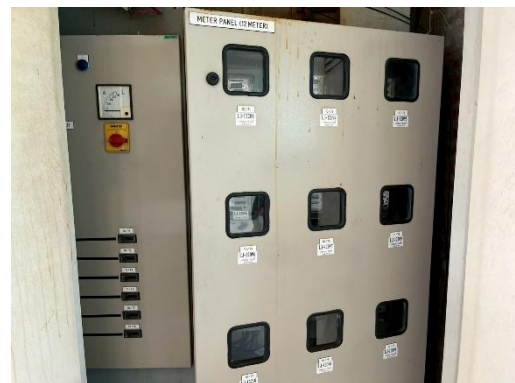
รูปที่ 2-33 สัญลักษณ์การจราจรบนพื้นทาง

<b>3.7 การจราจร</b> 1. ถนนภายในโครงการจะจัดให้รถวิ่งสวนทางกันได้ทั่วทั้งโครงการ ซึ่ง จะมีการตีเส้นแบ่งช่องทางและลูกศรบอกทิศทางจราจร พร้อมป้าย สัญลักษณ์อย่างชัดเจน	- โครงการจัดให้รถวิ่งสวนทางกันได้ทั่วทั้งโครงการ ซึ่งจะมีการตี เส้นแบ่งช่องทางและลูกศรบอกทิศทางจราจร พร้อมป้าย สัญลักษณ์อย่างชัดเจน	-	รูปที่ 2-33

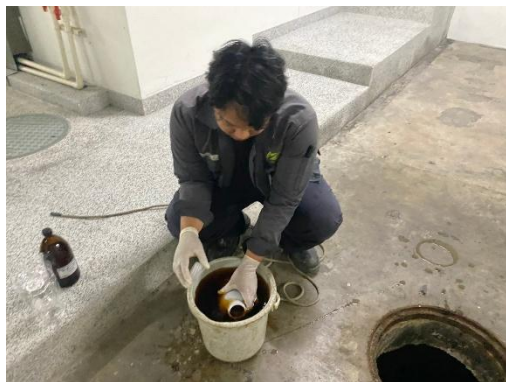
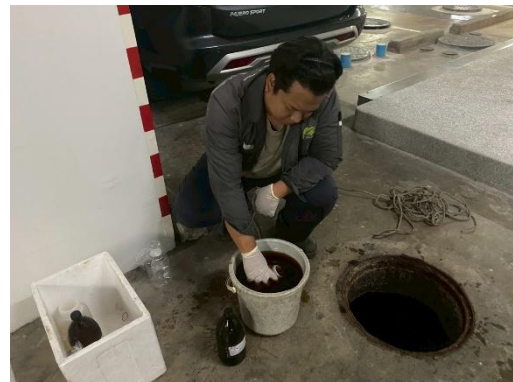
การตรวจวัดคุณภาพน้ำทิ้ง ทำการเก็บตัวอย่างคุณภาพน้ำ 2 จุด ได้แก่ ก่อนบำบัด (บ่อพักน้ำเสีย) และหลังบำบัด (บ่อพักน้ำใส) ระหว่างเดือนมกราคม-มิถุนายน พ.ศ. 2568 แสดงในรูปที่ 3.2-1
