## บทที่ 1

#### 1.1 ความเป็นมาของโครงการ

### ผลการปฏิบัติตามมาตรการป้องกันและแก้ไขผลกระทบสิ่งแวดล้อม

รายงานผลการปฏิบัติตามมาตรการป้องกันและแก้ไขผลกระทบสิ่งแวดล้อม  
โครงการโรงงานบำบัดน้ำเสียรวม ของบริษัท ดับบลิว เอ็ม เอส ดีโป จำกัด (ระยะดำเนินการ)  
ระหว่างเดือนมกราคมถึงมิถุนายน พ.ศ. 2568

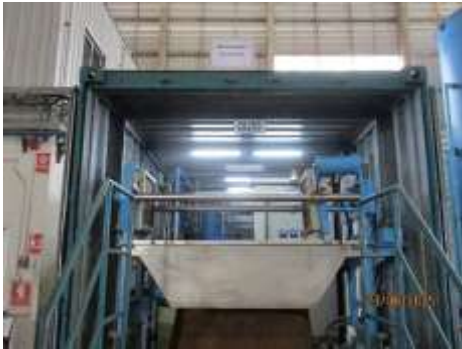
ภาพที่ 2-1 ถังบำบัดน้ำเสียสำเร็จรูป

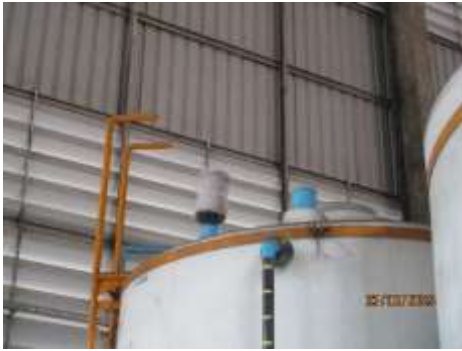
ภาพที่ 2-6 ระบบดูดซับไอระเหยถ่านกัมมันต์  
(Activated Carbon Filter)
