## ผลการปฏิบัติตามมาตรการติดตามตรวจสอบผลกระทบสิ่งแวดล้อม

บริษัท ไรมอน แลนด์ ทเวนตี ซิก จำกัด เป็นผู้พัฒนา โครงการ The Estelle - Phrom Phong (ดิ เอสเทลล์ พร้อมพงษ์) ปัจจุบันโครงการฯ ได้ดำเนินการก่อสร้างเสร็จแล้วและได้มีการจัดตั้งนิติบุคคลเข้ามาบริหาร จัดการแล้ว โดยตัวโครงการเป็นอาคารชุดพักอาศัย ขนาดความสูง 36 ชั้น และชั้นใต้ดิน 1 ชั้น จำนวน 1 อาคาร ประกอบด้วย ห้องชุดพักอาศัย 157 ห้อง และที่จอดรถ 197 คัน ตั้งอยู่เลขที่ เลขที่ 131 ซอยสุขุมวิท 26 แขวงคลอง ดิน เขตคลองเตย กรุงเทพมหานคร หน้าที่โครงการรวม 1-3-97.2 ไร่ หรือ 3,188.80 ตารางเมตร โดยโครงการได้ จัดทำรายงานการวิเคราะห์ผลกระทบสิ่งแวดล้อม และได้ผ่านการพิจารณาเห็นชอบรายงาน ฯ ตามหนังสือจาก สำนักงานนโยบายและแผนทรัพยากรธรรมชาติและสิ่งแวดล้อม เลขที่ 1010.5/8349 ลงวันที่ 17 มิถุนายน พ.ศ.2562 โดยหนังสือเห็นชอบได้กำหนดมาตรการป้องกันและแก้ไขผลกระทบสิ่งแวดล้อมและมาตรการติดตามตรวจสอบ ผลกระทบสิ่งแวดล้อม เพื่อเป็นแนวทางให้โครงการปฏิบัติ รวมไปถึงเสนอรายงานผลการปฏิบัติตามมาตรการฯ ต่อหน่วยงานอนุญาต และหน่วยงานที่เกี่ยวข้อง รวมทั้งสำนักงานนโยบายและแผนทรัพยากรธรรมชาติและสิ่งแวดล้อม (สผ.) ทุก 6 เดือนนั้น

ตารางที่ 3.4-1 มาตรการติดตามตรวจสอบผลกระทบสิ่งแวดล้อม โครงการ The Estelle - Phrom Phong (ดิ เอสเทลล์ พร้อมพงษ์) (ระยะดำเนินการ)

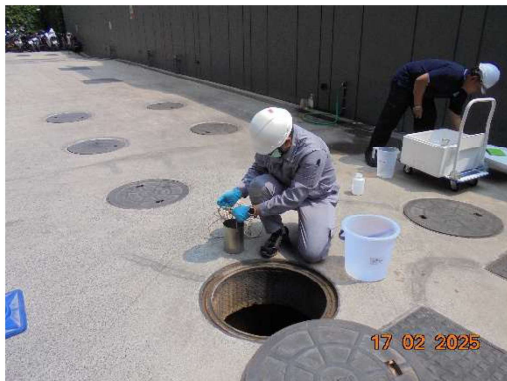
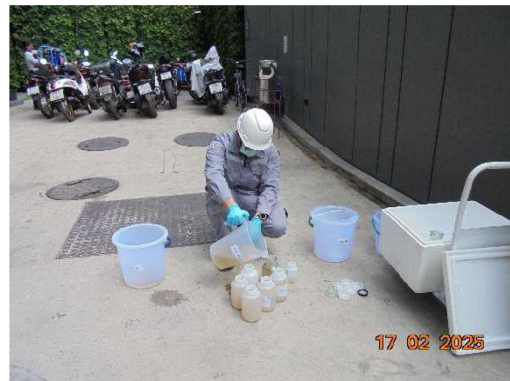
ภาพที่ 3.5.3-1 การเก็บตัวอย่างคุณภาพน้ำทิ้ง

จุดรวบรวมน้ำเสียจากระบบบำบัดน้ำเสีย

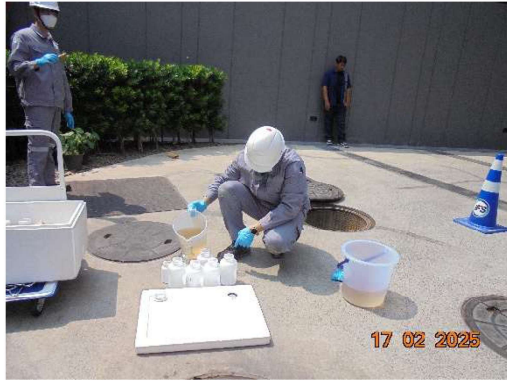
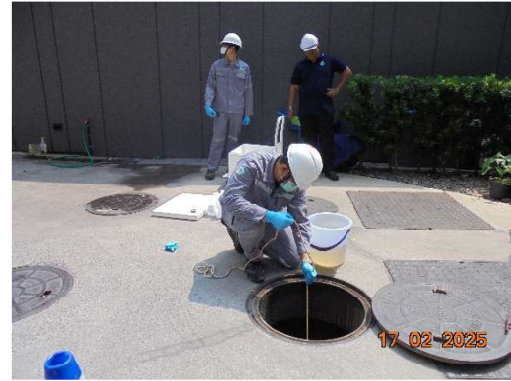
จุดระบายน้ำออกจากระบบน้ำเสีย

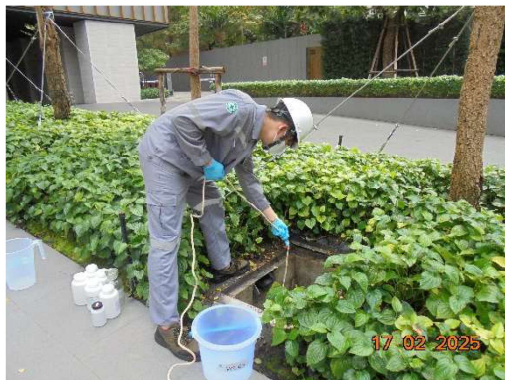
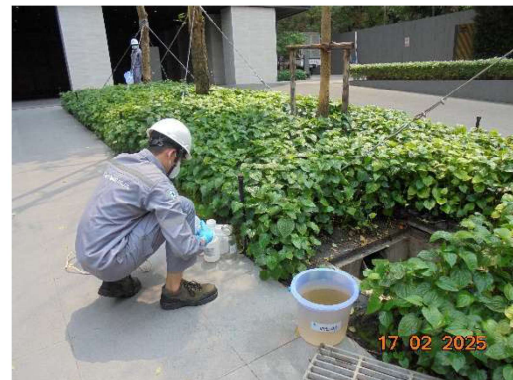
ภาพที่ 3.5.3-1 (ต่อ) การเก็บตัวอย่างคุณภาพน้ำทิ้ง

บ่อพักน้ำสุดท้ายก่อนระบายออกสู่ท่อระบายน้ำสาธารณะ

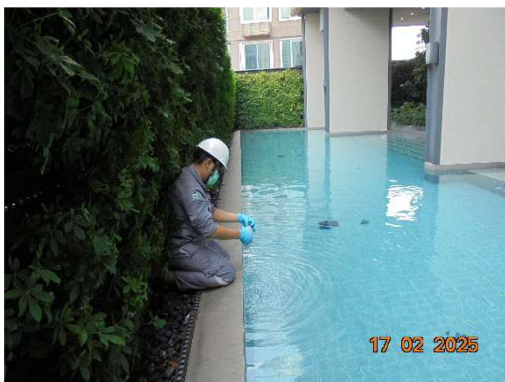
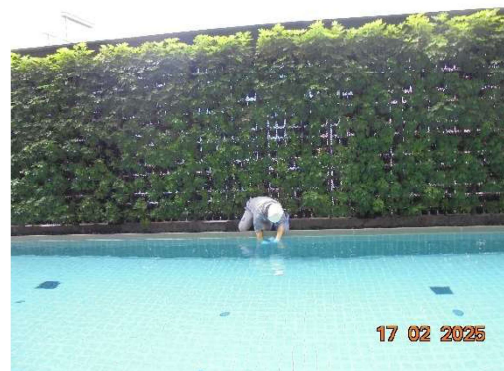
ภาพที่ 3.5.4-1 การเก็บตัวอย่างน้ำสระว่ายน้ำ

โครงการ The Estelle - Phrom Phong (ดิ เอสเทลล์ พร้อมพงษ์) มีการตรวจวัดคุณภาพน้ำสระ ว่ายน้ำ ที่บริเวณส่วนต้นและบริเวณส่วนลึกของสระว่ายน้ำ โดยกำหนดให้มีการตรวจวิเคราะห์คุณภาพน้ำของสระ ว่ายน้ำ ตามความถี่ จำนวน 3 ความถี่ คือ ความถี่ที่ 1 ตรวจวัด วันละ 1 ครั้ง จำนวน 2 พารามิเตอร์ ได้แก่ ความเป็นกรด-ด่าง (pH) และค่าคลอรีนอิสระ (Free Chlorine) ความถี่ที่ 2 ตรวจวัด อย่างน้อยเดือนละ 1 ครั้ง จำนวน 7 พารามิเตอร์ ได้แก่ ความเป็นกรด-ด่าง (pH) และค่าคลอรีนอิสระ (Free Chlorine) โคลิฟอร์มแบคทีเรียทั้งหมด (Total Coliform Bacteria) ฟีคัลโคลิฟอร์ม (Fecal Coliform Bacteria) เชื้อ Escherichia coli เชื้อ Staphylococcus aureus และ เชื้อ Pseudomonas aeruginosa และความถี่ที่ 3 ตรวจวัด ปีละ 1 ครั้ง ได้แก่ คลอรีนทั้งหมด (Total Chlorine) คลอไรด์ (Chloride) แอมโมเนีย (Ammonia) และไนเตรต (Nitrate) ซึ่งทั้ง 3 ความถี่จะทำการเก็บตัวอย่างในสระว่ายน้ำ บริเวณส่วนต้นและบริเวณส่วนลึกของสระว่ายน้ำ แสดงดังภาพที่ 3.5.4-1

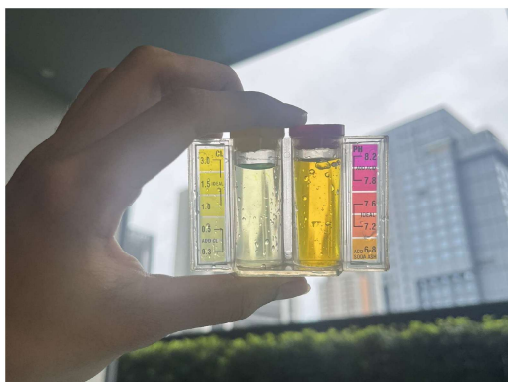
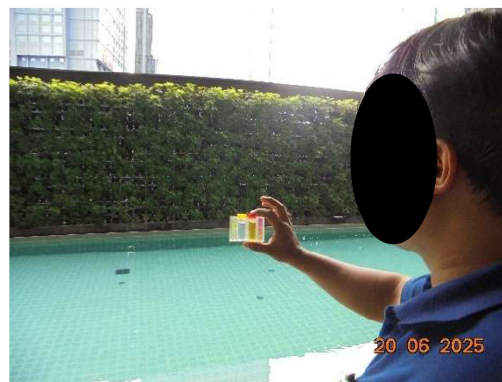
ภาพที่ 3.5.4-2 การตรวจวัด pH และ  $CL_2$  สระว่ายน้ำ

ตามมาตรการติดตามตรวจสอบผลกระทบสิ่งแวดล้อมโครงการ The Estelle - Phrom Phong (ดิ เอสเทลล์ พร้อมพงษ์) กำหนดให้โครงการต้องมีการเก็บตัวอย่าง และตรวจวิเคราะห์คุณภาพน้ำบริเวณสระ ว่ายน้ำ ของโครงการ ทางโครงการได้ดำเนินการตรวจวัดความเป็นกรด-ด่าง และคลอรีนอิสระ ความถี่วันละ 1 ครั้ง โดย โครงการมีการตรวจวิเคราะห์โดยใช้ pH Test Kit และ Chlorine Test Kit
