บทที่ 2

ผลการปฏิบัติตามมาตรการป้องกันและแก้ไขผลกระทบสิ่งแวดล้อม

สรุปผลการปฏิบัติตามมาตรการป้องกันและแก้ไขผลกระทบสิ่งแวดล้อม โครงการโรงงานหล่อและหลอมชิ้นส่วนเครื่องจักรกลการเกษตรและเครื่องยนต์ ส่วนขยายครั้งที่ 2 (ครั้งที่ 1) โดยบริษัท สยามคูโบต้าเมททัลเทคโนโลยี จำกัด ในระยะดำเนินการ ระหว่างเดือนมกราคม-มิถุนายน 2568

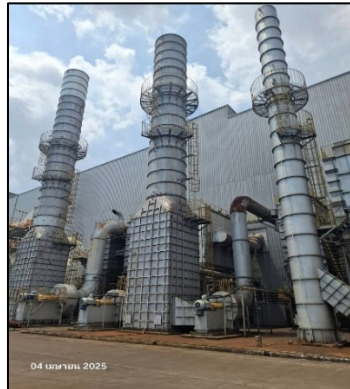
ภาพที่ 2.1 ระบบบำบัดมลพิษทางอากาศ(ระบบดักฝุ่นแบบถุงกรอง Bag Filler)

มาตรการป้องกันและแก้ไขผลกระทบสิ่งแวดล้อม	ผลการปฏิบัติตามมาตรการป้องกัน และแก้ไขผลกระทบสิ่งแวดล้อม	เอกสารอ้างอิง ปัญหาอุปสรรค และการแก้ไข
<p>4. คุณภาพอากาศ</p> <p>4.1 การระบายมลพิษออกจากปล่อง</p> <p>- ต้องควบคุมความเข้มข้นฝุ่นละอองให้เป็นไปตามค่าการออกแบบ โดยมีค่าอัตราการระบายมลพิษอากาศ รวม 14 ปล่อง ไม่เกินกว่า 75.61 กิโลกรัม/วัน ตามข้อกำหนดของสวนอุตสาหกรรม 304 อินดัสเตรียลปาร์ค 2</p>	<p>- ปัจจุบันโครงการมีอัตราการระบายมลพิษอากาศรวม 14 ปล่อง มีค่าเท่ากับ 26.20 กิโลกรัม/วัน ตามข้อกำหนดของสวนอุตสาหกรรม 304 อินดัสเตรียลปาร์ค 2</p>	<p>- ภาคผนวก 2</p> <p>- ภาพที่ 2.1</p> <p>- ภาพที่ 2.2</p>
<ul style="list-style-type: none"> ควบคุมปริมาณฝุ่นละอองที่ระบายออกทางปล่องของระบบดักฝุ่นแบบถุงกรอง (Bag Filter) จำนวน 8 ปล่อง ดังนี้ <ol style="list-style-type: none"> หน่วย Melting Furnace (DC1-ME1) ไม่เกิน 3 มิลลิกรัม/ลูกบาศก์เมตร (4.89 กิโลกรัม/วัน) หน่วย Before&After Sand Cooler (DC1-MO1) ไม่เกิน 3.2 มิลลิกรัม/ลูกบาศก์เมตร (7.21 กิโลกรัม/วัน) หน่วย Sand Cooler No.1&2 (DC1-MO2) ไม่เกิน 3.2 มิลลิกรัม/ลูกบาศก์เมตร (2.80 กิโลกรัม/วัน) หน่วย Pouring&Primary Moulding Cooling (DC1-MO3) ไม่เกิน 3.2 มิลลิกรัม/ลูกบาศก์เมตร (7.83 กิโลกรัม/วัน) หน่วย Moulding Releasing & Secondary Moulding Cooling –After treatment (DC1-MO4) ไม่เกิน 3.2 มิลลิกรัม/ลูกบาศก์เมตร (12.55 กิโลกรัม/วัน) 	<ul style="list-style-type: none"> โครงการได้ควบคุมปริมาณฝุ่นละอองที่ระบายออกทางปล่องของระบบดักฝุ่นแบบถุงกรอง (Bag Filter) จำนวน 8 ปล่อง ดังนี้ <ol style="list-style-type: none"> หน่วย Melting Furnace (DC1-ME1) มีค่า 0.51 มิลลิกรัม/ลูกบาศก์เมตร (1.41 กิโลกรัม/วัน) หน่วย Before&After Sand Cooler (DC1-MO1) มีค่า 1.01 มิลลิกรัม/ลูกบาศก์เมตร (6.66 กิโลกรัม/วัน) หน่วย Sand Cooler No.1&2 (DC1-MO2) มีค่า 0.60 มิลลิกรัม/ลูกบาศก์เมตร (2.79 กิโลกรัม/วัน) หน่วย Pouring&Primary Moulding Cooling (DC1-MO3) มีค่า 0.65 มิลลิกรัม/ลูกบาศก์เมตร (1.92 กิโลกรัม/วัน) หน่วย Moulding Releasing & Secondary Moulding Cooling –After treatment (DC1-MO4) มีค่า 0.61 มิลลิกรัม/ลูกบาศก์เมตร (2.20 กิโลกรัม/วัน) 	<p>- ภาคผนวก 2</p> <p>- ภาพที่ 2.1</p>

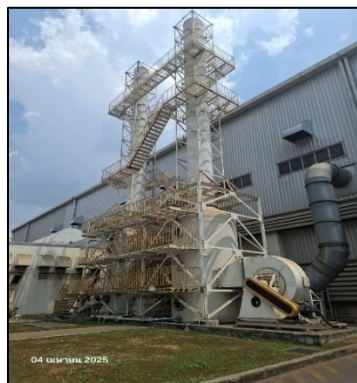
ภาพที่ 2.2 ระบบบำบัดมลพิษทางอากาศ (ระบบดักฝุ่นเปียก Wet Scrubber)

มาตรการป้องกันและแก้ไขผลกระทบสิ่งแวดล้อม	ผลการปฏิบัติตามมาตรการป้องกัน และแก้ไขผลกระทบสิ่งแวดล้อม	เอกสารอ้างอิง ปัญหาอุปสรรค และการแก้ไข
<p>4.1 การระบายมลพิษออกจากปล่อง (ต่อ)</p> <p>6. หน่วย Secondary Moulding Cooling 2 (DC1-MO5) ไม่เกิน 3.2 มิลลิกรัม/ลูกบาศก์เมตร (4.95 กิโลกรัม/วัน)</p> <p>7. หน่วย Finishing 1&2 (DC1-FN1) ไม่เกิน 3.2 มิลลิกรัม/ลูกบาศก์เมตร (13.69 กิโลกรัม/วัน)</p> <p>8. หน่วย Finishing 3 (DC1-FN2) ไม่เกิน 3 มิลลิกรัม/ลูกบาศก์เมตร (6.41 กิโลกรัม/วัน)</p>	<p>6. หน่วย Secondary Moulding Cooling 2 (DC1-MO5) มีค่า 0.66 มิลลิกรัม/ลูกบาศก์เมตร (0.92 กิโลกรัม/วัน)</p> <p>7. หน่วย Finishing 1&2 (DC1-FN1) มีค่า 0.74 มิลลิกรัม/ลูกบาศก์เมตร (3.00 กิโลกรัม/วัน)</p> <p>8. หน่วย Finishing 3 (DC1-FN2) มีค่า 1.25 มิลลิกรัม/ลูกบาศก์เมตร (1.60 กิโลกรัม/วัน)</p>	<p>- ภาคผนวก 2 - ภาพที่ 2.1</p>
<ul style="list-style-type: none"> ควบคุมปริมาณฝุ่นละอองที่ระบายออกทางปล่องของระบบดักฝุ่นแบบเปียก (Wet Scrubber) จำนวน 6 ปล่อง ดังนี้ <p>1. หน่วย Core Making 1 (WS1-CO1) ไม่เกิน 2 มิลลิกรัม/ลูกบาศก์เมตร (2.26 กิโลกรัม/วัน)</p> <p>2. หน่วย Core Making 2 (WS1-CO2) ไม่เกิน 2 มิลลิกรัม/ลูกบาศก์เมตร (2.83 กิโลกรัม/วัน)</p> <p>3. หน่วย Core Making 3 (WS1-CO3) ไม่เกิน 2 มิลลิกรัม/ลูกบาศก์เมตร (2.26 กิโลกรัม/วัน)</p> <p>4. หน่วย Core Making 4 (WS1-CO4) ไม่เกิน 2 มิลลิกรัม/ลูกบาศก์เมตร (2.27 กิโลกรัม/วัน)</p>	<ul style="list-style-type: none"> โครงการได้ควบคุมปริมาณฝุ่นละอองที่ระบายออกทางปล่องของระบบดักฝุ่นแบบเปียก (Wet Scrubber) จำนวน 6 ปล่อง ดังนี้ <p>1. หน่วย Core Making 1 (WS1-CO1) มีค่า 0.91 มิลลิกรัม/ลูกบาศก์เมตร (1.28 กิโลกรัม/วัน)</p> <p>2. หน่วย Core Making 2 (WS1-CO2) มีค่า 0.86 มิลลิกรัม/ลูกบาศก์เมตร (1.48 กิโลกรัม/วัน)</p> <p>3. หน่วย Core Making 3 (WS1-CO3) มีค่า 0.51 มิลลิกรัม/ลูกบาศก์เมตร (0.51 กิโลกรัม/วัน)</p> <p>4. หน่วย Core Making 4 (WS1-CO4) มีค่า 0.07 มิลลิกรัม/ลูกบาศก์เมตร (0.10 กิโลกรัม/วัน)</p>	<p>- ภาคผนวก 2 - ภาพที่ 2.2</p>

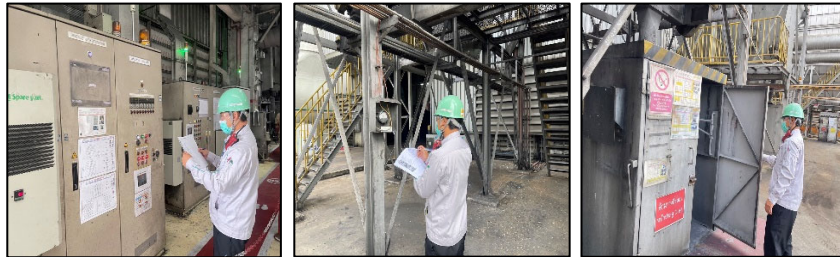
ภาพที่ 2.5 การตรวจสอบระบบบำบัดมลพิษทางอากาศ

<ul style="list-style-type: none"> - จัดทำแผนตรวจสอบบำรุงรักษาเชิงป้องกัน (Preventive Maintenance Program) ซึ่งกำหนดระยะเวลาและรายการตรวจสอบชัดเจน สำหรับระบบรวบรวมและระบายอากาศระบบบำบัดมลพิษทางอากาศ เพื่อให้สามารถทำงานได้อย่างเต็มประสิทธิภาพตลอดเวลา โดยก่อให้เกิดผลกระทบต่อสิ่งแวดล้อมน้อยที่สุด ประกอบด้วย <ul style="list-style-type: none"> • การตรวจสอบการทำงานของระบบพัดลม และท่อดูดอากาศ • ตรวจประสิทธิภาพของระบบบำบัดมลพิษอากาศ เช่น ตรวจสอบแรงลมดูด และตรวจสอบความดันตกของระบบดักฝุ่น • การทำความสะอาดระบบบำบัดมลพิษอากาศ • การตรวจสอบระบบสายพานและมอเตอร์ต่างๆ • การเปลี่ยนถุงกรอง (Bag Filter) ใหม่ทุก 2 ปี หรือตามสภาพการใช้งาน • ทำความสะอาดระบบท่ออย่างน้อยปีละ 1 ครั้ง เพื่อป้องกันการอุดตันของระบบ 	<ul style="list-style-type: none"> - โครงการมีการจัดทำแผนตรวจสอบบำรุงรักษาเชิงป้องกัน (Preventive Maintenance Program) ซึ่งกำหนดระยะเวลาและรายการตรวจสอบชัดเจน สำหรับระบบรวบรวมและระบายอากาศ ระบบบำบัดมลพิษทางอากาศ เพื่อให้สามารถทำงานได้อย่างเต็มประสิทธิภาพตลอดเวลา โดยก่อให้เกิดผลกระทบต่อสิ่งแวดล้อมน้อยที่สุด ประกอบด้วย <ul style="list-style-type: none"> • การตรวจสอบการทำงานของระบบพัดลม และท่อดูดอากาศ • ตรวจประสิทธิภาพของระบบบำบัดมลพิษอากาศ เช่น ตรวจสอบแรงลมดูด และตรวจสอบความดันตกของระบบดักฝุ่น • การทำความสะอาดระบบบำบัดมลพิษอากาศ • การตรวจสอบระบบสายพานและมอเตอร์ต่างๆ • การเปลี่ยนถุงกรอง (Bag Filter) ใหม่ทุก 2 ปี หรือตามสภาพการใช้งาน • ทำความสะอาดระบบท่ออย่างน้อยปีละ 1 ครั้งเพื่อป้องกันการอุดตันของระบบ 	<ul style="list-style-type: none"> - ภาคผนวก 5 - ภาคผนวก 6 - ภาพที่ 2.5 - ภาพที่ 2.6

มาตรการป้องกันและแก้ไขผลกระทบสิ่งแวดล้อม	ผลการปฏิบัติตามมาตรการป้องกัน และแก้ไขผลกระทบสิ่งแวดล้อม	เอกสารอ้างอิง ปัญหาอุปสรรค และการแก้ไข
<p>4.2 ระบบควบคุมมลพิษทางอากาศ (ต่อ)</p> <ul style="list-style-type: none"> - การจัดเตรียมอะไหล่สำรองที่จำเป็นสำหรับระบบดักฝุ่นให้เพียงพอ และพร้อมสำหรับใช้งานแก้ไขซ่อมบำรุง เมื่อระบบบำบัดมลพิษทางอากาศเกิดขัดข้อง 	<ul style="list-style-type: none"> - ทางโครงการมีการจัดเตรียมอะไหล่สำรองระบบดักฝุ่น จำนวนขึ้นอยู่กับการใช้งานจริง และมีการตรวจเช็คประจำวัน และประจำเดือน 	<ul style="list-style-type: none"> - ภาพที่ 2.7
<ul style="list-style-type: none"> - จัดให้มีคู่มือปฏิบัติงานเกี่ยวกับการตรวจสอบและดูแลระบบบำบัดมลพิษทางอากาศไว้ประจำพื้นที่ปฏิบัติงาน 	<ul style="list-style-type: none"> - ทางโครงการจัดเตรียมคู่มือปฏิบัติงานเกี่ยวกับการตรวจสอบและดูแลระบบบำบัดมลพิษทางอากาศไว้ประจำพื้นที่ปฏิบัติงาน 	<ul style="list-style-type: none"> - ภาพที่ 2.10
<ul style="list-style-type: none"> - กรณีที่ระบบบำบัดมลพิษทางอากาศทำงานผิดปกติหรือชำรุด สามารถหยุดกระบวนการผลิตที่เกี่ยวข้องทันที เพื่อทำการตรวจสอบและแก้ไขจุดบกพร่องของระบบบำบัดมลพิษทางอากาศที่เกิดขึ้นทั้งหมด โดยการทำงานของเตาหลอมจะหยุดการผลิตได้ภายใน 30 นาที จากนั้นพนักงานซ่อมบำรุงจะทำการตรวจสอบหรือซ่อมแซมระบบบำบัดที่ทำงานผิดปกติให้สามารถกลับมาใช้งานได้ตามปกติเดิม 	<ul style="list-style-type: none"> - หากเกิดเหตุการณ์ดังกล่าวพนักงานซ่อมบำรุงจะทำการตรวจสอบและหาสาเหตุขัดข้องโดยทันที โดยเตาหลอมจะหยุดการผลิตได้ภายใน 30 นาที จากนั้นพนักงานซ่อมบำรุงจะทำการตรวจสอบหรือซ่อมแซมระบบบำบัดที่ทำงานผิดปกติให้สามารถกลับมาใช้งานได้ตามปกติเดิม ปัจจุบันยังไม่มีการขัดข้อง หรือหยุดทำงานของระบบบำบัดมลพิษทางอากาศ 	<ul style="list-style-type: none"> - ภาพที่ 2.5

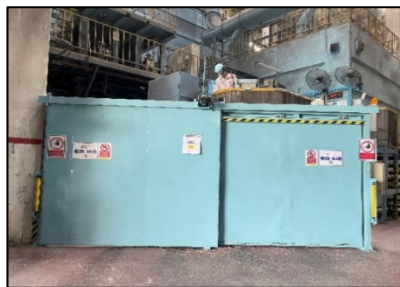
ภาพที่ 2.9 ห้องครอบเสียงเครื่องขัดชิ้นงานอัตโนมัติ และห้องครอบเสียงกระบะก้าน

มาตรการป้องกันและแก้ไขผลกระทบสิ่งแวดล้อม	ผลการปฏิบัติตามมาตรการป้องกัน และแก้ไขผลกระทบสิ่งแวดล้อม	เอกสารอ้างอิง ปัญหาอุปสรรค และการแก้ไข
5.2 การป้องกันที่ตัวกลาง (Pathway) ติดตั้งห้องครอบเสียงดังหรือฉนวนป้องกันเสียงดัง (Noise insulation box) เพื่อป้องกันปัญหาเสียงดังจากเครื่องจักร	- ทางโครงการได้ปรับปรุงการลดเสียงที่แหล่งกำเนิด โดยการทำห้องครอบเสียง	- ภาพที่ 2.9

- กรณีที่ชุมชนโดยรอบมีการร้องเรียนเกี่ยวกับผลกระทบด้านเสียง โครงการจะต้องพิจารณาและดำเนินการปรับปรุงแก้ไขอย่างเร่งด่วน	- ปัจจุบันยังไม่มีมีการร้องเรียนเรื่องเสียงดัง ซึ่งทางโครงการได้ติดตั้งครอบเสียง เพื่อลดผลกระทบดังกล่าว	- ภาพที่ 2.9

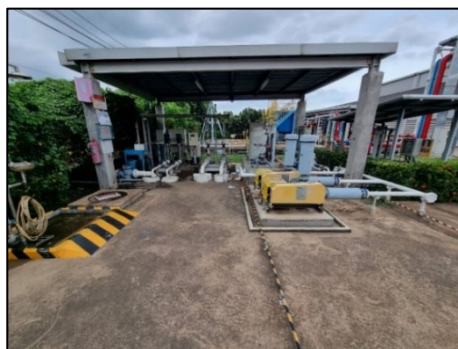
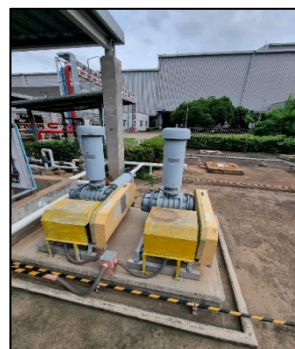
ภาพที่ 2.11 บ่อรวบรวมน้ำทิ้งของโครงการ (Holding Pond)

<ul style="list-style-type: none"> น้ำระบายทิ้งจาก Air Compressor รวมประมาณ 1 ลูกบาศก์เมตร/วัน รวบรวมเข้าบ่อดักไขมัน และส่งต่อไปยังระบบบำบัดน้ำเสียแบบตกตะกอนทางเคมี 	<ul style="list-style-type: none"> โครงการมีการนำน้ำระบายทิ้งจาก Air Compressor รวบรวมเข้าบ่อดักไขมัน และส่งต่อไปยังระบบบำบัดน้ำเสียแบบตกตะกอนทางเคมี 	- ภาพที่ 2.15
<ul style="list-style-type: none"> น้ำระบายทิ้งระบบหล่อเย็น (Cooling System) รวมประมาณ 1 ลูกบาศก์เมตร/วัน และน้ำระบายทิ้งจากระบบ RO ประมาณ 2 ลูกบาศก์เมตร/วัน รวบรวมเข้าบ่อรวบรวมน้ำเสียก่อนส่งไปยังบ่อพักน้ำทิ้ง (Holding Pond) 	<ul style="list-style-type: none"> โครงการมีการนำน้ำระบายทิ้งระบบหล่อเย็น (Cooling System) และน้ำระบายทิ้งจากระบบ RO รวบรวมเข้าบ่อรวบรวมน้ำเสียก่อนส่งไปยังบ่อพักน้ำทิ้ง Holding Pond 	- ภาพที่ 2.16
<ul style="list-style-type: none"> จัดให้มีบ่อพักน้ำทิ้ง (Holding Pond) คาดด้วยคอนกรีตขนาด 200 ลูกบาศก์เมตร จำนวน 1 บ่อ สำหรับรวบรวมและกักเก็บน้ำทิ้งผ่านการบำบัดแล้วจากการดำเนินกิจกรรมการผลิตในอัตรา 57 ลูกบาศก์เมตร/วัน โดยต้องมีค่าอยู่ในเกณฑ์มาตรฐานระบายน้ำทิ้งที่ 	<ul style="list-style-type: none"> โครงการจัดให้มีบ่อพักน้ำทิ้ง (Holding Pond) คาดด้วยคอนกรีตขนาด 200 ลูกบาศก์เมตร จำนวน 1 บ่อ สำหรับรวบรวมและกักเก็บน้ำทิ้งผ่านการบำบัดแล้วจากการดำเนินกิจกรรมการผลิตในอัตรา 57 ลูกบาศก์เมตร/วัน โดยคุณภาพน้ำทิ้งมี 	- ภาพที่ 2.11

มาตรการป้องกันและแก้ไขผลกระทบสิ่งแวดล้อม	ผลการปฏิบัติตามมาตรการป้องกัน และแก้ไขผลกระทบสิ่งแวดล้อม	เอกสารอ้างอิง ปัญหาอุปสรรค และการแก้ไข
<p>6. คุณภาพน้ำ (ต่อ)</p> <ul style="list-style-type: none"> - น้ำทิ้งที่ผ่านการบำบัดจากระบบบำบัดน้ำเสียภายในโครงการ น้ำระบายทิ้งจาก RO และระบบหล่อเย็น (Cooling System) ให้หมุนเวียนใช้ภายในโครงการห้ามระบายทิ้งออกนอกบริเวณโรงงาน 	<ul style="list-style-type: none"> - น้ำทิ้งที่ผ่านการบำบัดจากระบบบำบัดน้ำเสียภายในโครงการ น้ำระบายทิ้งจาก RO และระบบหล่อเย็น (Cooling System) ให้หมุนเวียนใช้ภายในโครงการห้ามระบายทิ้งออกนอกบริเวณโรงงาน 	<ul style="list-style-type: none"> - ภาพที่ 2.16
<ul style="list-style-type: none"> - ในช่วงฤดูฝนหรือกรณีที่พื้นที่สีเขียวชุ่มด้วยน้ำไม่สามารถนำน้ำกลับไปใช้ประโยชน์ในการรดน้ำพื้นที่สีเขียวได้ จะต้องรวบรวมน้ำทิ้งที่ผ่านการบำบัดแล้วทั้งหมดที่มีค่าอยู่ในเกณฑ์มาตรฐานตามคำสั่งกรมชลประทานที่ 18/2561 เรื่องการป้องกันและแก้ไขการระบายน้ำที่มีคุณภาพต่ำลงทางน้ำชลประทานและทางน้ำที่เชื่อมต่อกับทางน้ำชลประทานในเขตพื้นที่โครงการชลประทาน และ TKN มีค่าไม่อยู่ในเกณฑ์มาตรฐานตามประกาศกระทรวงอุตสาหกรรม เรื่อง กำหนดมาตรฐานควบคุมการระบายน้ำทิ้ง และกรณีที่ Holding pond มีความจุไม่เพียงพอในการรองรับน้ำทิ้ง จะส่งน้ำทิ้งภายหลังการบำบัดของโครงการโดยใช้รถบรรทุกน้ำไปยังระบบบำบัดน้ำเสียส่วนกลางของสวนอุตสาหกรรม 304 อินดัสเตรียล ปาร์ค 2 โดยห้ามระบายออกนอกบริเวณโรงงาน 	<ul style="list-style-type: none"> - ในช่วงฤดูฝนหรือกรณีที่พื้นที่สีเขียวชุ่มด้วยน้ำไม่สามารถนำน้ำกลับไปใช้ประโยชน์ในการรดน้ำพื้นที่สีเขียวได้ โครงการได้รวบรวมน้ำทิ้งที่ผ่านการบำบัดแล้วทั้งหมดใน Holding pond และมีค่าอยู่ในเกณฑ์มาตรฐานตามคำสั่งกรมชลประทานที่ 18/2561 และตามประกาศกระทรวงอุตสาหกรรม เรื่อง กำหนดมาตรฐานควบคุมการระบายน้ำทิ้ง ที่กำหนดไว้ และกรณีที่ Holding pond มีความจุไม่เพียงพอในการรองรับน้ำ โครงการจะส่งน้ำทิ้งภายหลังการบำบัดของโครงการโดยใช้รถบรรทุกน้ำไปยังระบบบำบัดน้ำเสียส่วนกลางของสวนอุตสาหกรรม 304 อินดัสเตรียล ปาร์ค 2 โดยไม่ระบายออกนอกบริเวณโรงงาน 	<ul style="list-style-type: none"> - ภาพที่ 2.11 - ภาคผนวก 2

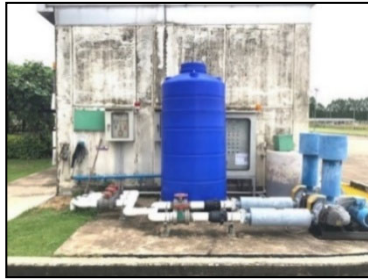
ภาพที่ 2.12 ถังเอนไซม์ เพื่อย่อยไขมันในระบบบำบัด
และปั๊มเติมอากาศ

6. คุณภาพน้ำ - ติดตั้งระบบบำบัดน้ำเสียที่มีประสิทธิภาพเพียงพอในการรองรับน้ำเสียจากกิจกรรมต่างๆ ภายในโครงการดังนี้ • ติดตั้งถังย่อยไขมัน (Oil & Grease digestion) ด้วยเอนไซม์ทางชีวภาพ ขนาด 35 ลูกบาศก์เมตร จำนวน 1 ชุด สำหรับระบบบำบัดน้ำเสียที่เกิดจากห้องครัว รวมประมาณ 24 ลูกบาศก์เมตร/วัน	- ทางโครงการได้ติดตั้งระบบบำบัดน้ำเสียที่มีประสิทธิภาพเพียงพอในการรองรับน้ำเสียจากกิจกรรมต่างๆ ภายในโครงการ ดังนี้ • โครงการติดตั้งถังย่อยไขมัน (Oil & Grease digestion) ด้วยเอนไซม์ทางชีวภาพ ขนาด 35 ลูกบาศก์เมตร จำนวน 1 ชุด สำหรับระบบบำบัดน้ำเสียที่เกิดจากห้องครัว เพื่อย่อยสลายไขมัน ก่อนปล่อยลงสู่บ่อพักน้ำทิ้งของโครงการ	- ภาพที่ 2.12

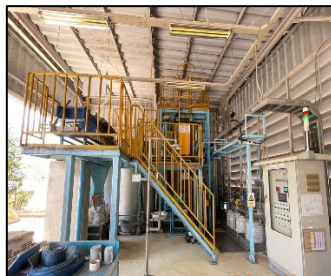
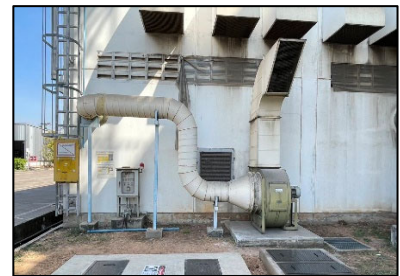
ภาพที่ 2.15 การระบายน้ำทิ้งจากระบบ Air Compressor

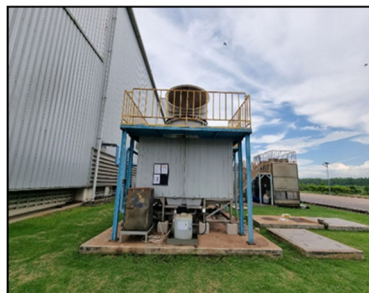
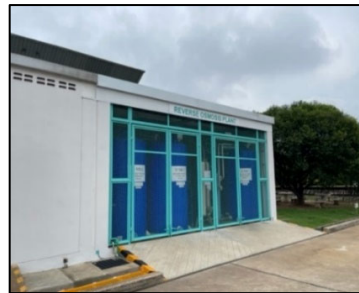
ภาพที่ 2.16 ระบบน้ำหล่อเย็น (Cooling System) และระบบน้ำทิ้งจากระบบ RO

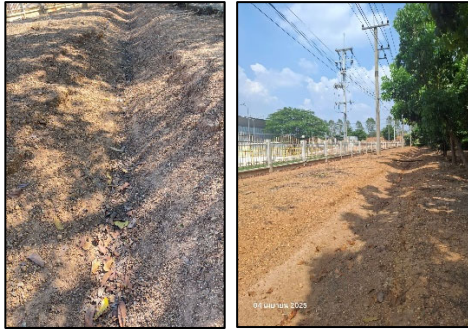
ภาพที่ 2.19 รวดดินระบายน้ำของโครงการ

<p>7. การระบายน้ำและการป้องกันน้ำท่วม</p> <ul style="list-style-type: none"> - ระบายน้ำฝนภายในโครงการไปยังบ่อหนองน้ำของสวนอุตสาหกรรม 304 อินดัสเตรียล ปาร์ค 2 เพื่อชะลอปริมาณน้ำฝนภายในโครงการ ซึ่งมีเนื้อที่ 7.58 ไร่ ความลึกประมาณ 6 เมตร ความจุประมาณ 24,000 ลูกบาศก์เมตร เพื่อชะลอปริมาณน้ำฝนจากโครงการ - กำหนดแผนการขุดลอกตะกอนภายในรางระบายน้ำรวม และบ่อน้ำของโรงงานในกรณีต้นเงิน - ห้ามทิ้งเศษวัสดุ และขยะมูลฝอยที่อาจอุดตันในรางระบายน้ำภายในพื้นที่โครงการ รวมทั้งกำหนดแผนการทำความสะอาด และเก็บกวาดท่อระบายน้ำรวมทั้งโครงการอย่างน้อยปีละ 1 ครั้ง 	<ul style="list-style-type: none"> - ทางโครงการมีการระบายน้ำฝนภายในโครงการไปยังบ่อหนองน้ำของสวนอุตสาหกรรม 304 อินดัสเตรียล ปาร์ค 2 เพื่อชะลอปริมาณน้ำฝนภายในโครงการ ซึ่งมีเนื้อที่ 7.58 ไร่ ความลึกประมาณ 6 เมตร ความจุประมาณ 24,000 ลูกบาศก์เมตร เพื่อชะลอปริมาณน้ำฝนจากโครงการ - การขุดลอกตะกอนภายในรางระบายน้ำ (รางดิน) ทางโครงการพิจารณาตามความเหมาะสม หากพบว่ามีการต้นเงิน ทางโครงการจะดำเนินการติดต่อผู้รับเหมาเข้ามาดำเนินการขุดลอก - ทางโครงการมีการกำกับดูแลไม่ให้มีการทิ้งเศษวัสดุ และขยะมูลฝอยที่อาจอุดตันในรางระบายน้ำภายในพื้นที่โรงงาน รวมทั้งกำหนดแผนการทำความสะอาด และเก็บกวาดท่อระบายน้ำรวมทั้งโครงการอย่างน้อยปีละ 1 ครั้ง 	<ul style="list-style-type: none"> - ภาพที่ 2.53 - ภาพที่ 2.19 - ภาพที่ 2.20

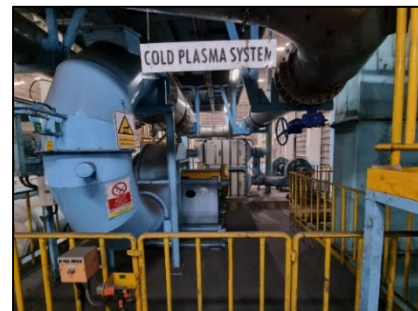
ภาพที่ 2.45 ระบบบำบัดกลิ่นแบบพลาสมาเย็น (Cold Plasma)

<p>- การติดตั้งอุปกรณ์บำบัดมลพิษทางอากาศจากแหล่งกำเนิด ดังนี้</p> <ul style="list-style-type: none"> • ระบบดักฝุ่นแบบถุงกรอง (Bag filter) จำนวน 14 ชุด ความสูงปล่อง 25,30, 35 เมตร • ระบบดักฝุ่นเปียก (Wet Scrubber) จำนวน 6 ชุด ความสูงปล่อง 25 เมตร 	<p>- การติดตั้งอุปกรณ์บำบัดมลพิษทางอากาศ</p> <ul style="list-style-type: none"> • ระบบดักฝุ่นแบบถุงกรอง (Bag filter) จำนวน 14 ชุด ความสูงปล่อง 25,30, 35 เมตร • ระบบดักฝุ่นเปียก (Wet Scrubber) จำนวน 6 ชุด ความสูงปล่อง 25 เมตร 	<p>- ภาพที่ 2.1 - ภาพที่ 2.2</p>
<p>- ติดตั้งเครื่องวัดกลิ่นภายในโครงการ จำนวน 2 สถานี โดยมีดัชนีที่ตรวจวัด ได้แก่ ค่าวัดระดับกลิ่น ทิศทางลม และความเร็วลม</p>	<p>- โครงการติดตั้งเครื่องวัดกลิ่นภายในโครงการ จำนวน 2 สถานี โดยมีดัชนีที่ตรวจวัด ได้แก่ ค่าวัดระดับกลิ่น ทิศทางลม และความเร็วลม</p>	<p>- ภาพที่ 2.52</p>
<p>- ติดตั้งระบบดูดอากาศจากกระบวนการผลิตชิ้นงานเย็นตัวลง (Cooling Line) ไปบำบัดด้วยระบบบำบัดกลิ่นแบบพลาสมาเย็น (Cold Plasma) และส่งต่อไปยังระบบดักฝุ่นแบบถุงกรอง (Bag Filter) ก่อนระบายออกทางปล่องระบายของโครงการต่อไป</p>	<p>- โครงการมีการติดตั้งระบบบำบัดกลิ่นแบบพลาสมาเย็น (Cold Plasma) และส่งต่อไปยังระบบดักฝุ่นแบบถุงกรอง (Bag Filter) ก่อนออกทางปล่องระบายของโครงการ ทางโครงการได้ดำเนินการติดตั้งระบบฯ เป็นที่เรียบร้อยแล้ว</p>	<p>- ภาพที่ 2.45</p>

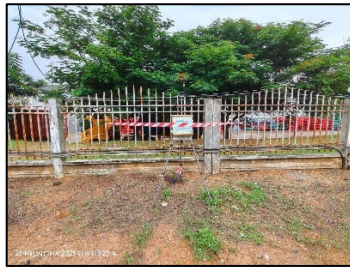
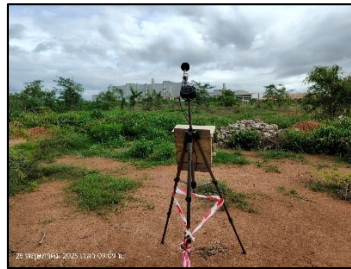
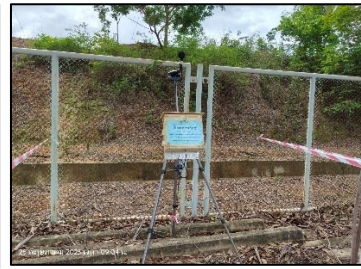
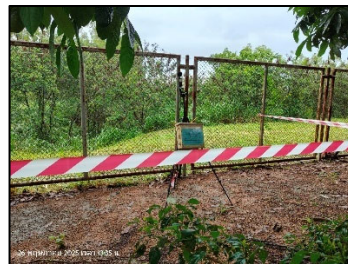
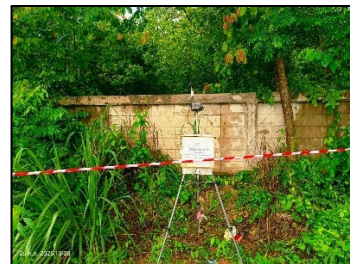
(จุดตรวจวัดริมรั้วด้านทิศเหนือ)

(จุดตรวจวัดริมรั้วด้านทิศใต้)

(จุดตรวจวัดริมรั้วด้านทิศตะวันออก)

(จุดตรวจวัดริมรั้วด้านทิศตะวันตก)

(จุดตรวจวัดบ้านสวนน้ำใส)

ภาพที่ 2.57 การตรวจวัดระดับเสียงริมรั้ว

- ควบคุมการดำเนินการของโครงการฯ เพื่อมีให้ระดับเสียงที่บริเวณริมรั้วของโครงการมีค่าสูงเกินกว่า 70 เดซิเบลเอ หากพบว่ามีความเสี่ยงสูงเกินกว่าที่กำหนด จะต้องดำเนินการปรับปรุงและแก้ไข	- ผลการตรวจวัดระดับเสียงบริเวณริมรั้วของโครงการ มีค่าอยู่ระหว่าง 50.4-69.9 เดซิเบลเอ ซึ่งโครงการได้เฝ้าระวังเพื่อมิให้เสียงดังไปมีผลกระทบกับชุมชน	- ภาพที่ 2.57 - ภาคผนวก 2

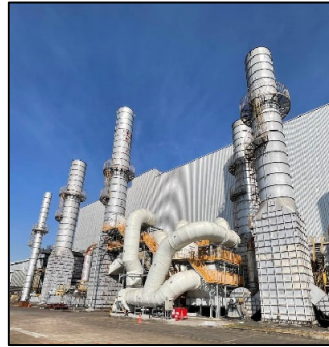
ภาพที่ 2.60 ระบบบำบัดมลพิษทางกลิ่นและระบบบำบัดมลพิษทางอากาศ แบบ Wet Scrubber และ Activated Carbon
