ผลการปฏิบัติตามมาตรการป้องกัน  
และแก้ไขผลกระทบสิ่งแวดล้อม

ผลการปฏิบัติตามมาตรการป้องกันและแก้ไขผลกระทบสิ่งแวดล้อม ในระยะดำเนินการ

โรงงานอิเทนแครกเกอร์ ของบริษัท พีทีที โกลบอล เคมิคอล จำกัด (มหาชน) ระหว่างเดือนมกราคม ถึงมิถุนายน พ.ศ.2568

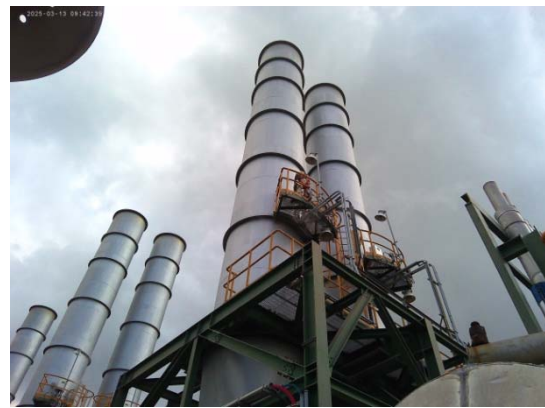
รูปที่ 3.1-1 (รูปที่ 1 ระบบ CEMs)

- ให้ความร่วมมือในการเชื่อมโยงข้อมูลผลการตรวจวัด คุณภาพสิ่งแวดล้อมแบบต่อเนื่อง (Online Monitoring) ในสถานประกอบการไปยังศูนย์เฝ้าระวังและควบคุม คุณภาพสิ่งแวดล้อม (Environmental Monitoring and Control Center: EMC <sup>2</sup> ) ของการนิคมอุตสาหกรรม แห่งประเทศไทย	- ภายในพื้นที่ โครงการ	- ปัจจุบันโรงงานได้ดำเนินการเชื่อมโยงข้อมูล ผลการตรวจวัดคุณภาพสิ่งแวดล้อมแบบต่อเนื่อง (Online Monitoring) ในสถานประกอบการไปยัง ศูนย์เฝ้าระวังและควบคุมคุณภาพสิ่งแวดล้อม (Environmental Monitoring and Control Center: EMC <sup>2</sup> ) ของการนิคมอุตสาหกรรมแห่งประเทศไทย แล้ว	- ไม่มีปัญหา และอุปสรรค	- ภาคผนวก ข.4 เอกสาร การเชื่อมโยงข้อมูล ผลการตรวจวัดคุณภาพ สิ่งแวดล้อมแบบต่อเนื่อง (Online Monitoring) ไปยัง EMC <sup>2</sup> ของ กนอ. - รูปที่ 3.1-1 (รูปที่ 1 ระบบ CEMs)

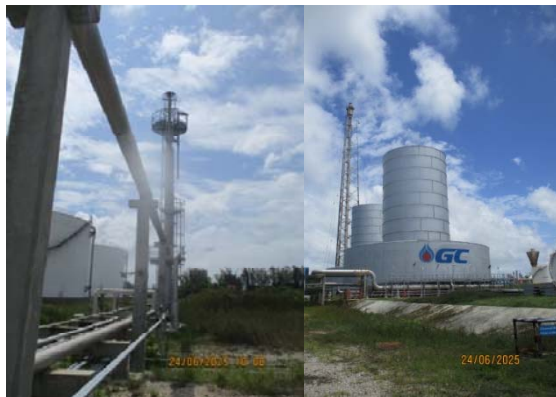
รูปที่ 3.1-1  
(รูปที่ 2 ตัวอย่างการตรวจวัดคุณภาพอากาศ  
จากแหล่งกำเนิด)

2. คุณภาพอากาศ	- ควบคุมอัตราการระบายก๊าซออกไซด์ของไนโตรเจน ออกจากปล่องของ Cracking furnace สรุปได้ดังนี้ *Cracking Furnace 1 ไม่เกิน 55 ppm และ 2.99 g/s *Cracking Furnace 2 ไม่เกิน 55 ppm และ 2.99 g/s *Cracking Furnace 3 ไม่เกิน 55 ppm และ 2.99 g/s *Cracking Furnace 4 ไม่เกิน 55 ppm และ 2.99 g/s *Cracking Furnace 5 ไม่เกิน 55 ppm และ 2.99 g/s *Cracking Furnace 6 ไม่เกิน 55 ppm และ 2.99 g/s หรือ 3.06 g/s กรณี Crack C3-C5 Recycle *Cracking Furnace 7 ไม่เกิน 55 ppm และ 2.99 g/s หรือ 3.06 g/s กรณี Crack C3-C5 Recycle	- ปล่องระบาย ของ Cracking Furnace	- โรงงานดำเนินการตรวจวัดคุณภาพอากาศจาก ปล่อง Cracking ที่เปิดใช้งานจำนวน 6 ปล่อง ช่วงเดียวกับที่ตรวจวัดในบรรยากาศตามที่ กำหนดไว้ในมาตรการติดตามฯ ทุก 6 เดือน โดยตรวจวัดปล่อง H-1101, H-1102, H-1103, H-1105, H-1106 และ H-1107 รายละเอียด ผลการตรวจวัดสรุปได้ดังนี้ 1) H-1101 (วันที่ 13 มีนาคม พ.ศ.2568) NO <sub>x</sub> = 40.64 ppm @7%O <sub>2</sub> และ 2.57 g/s 2) H-1102 (วันที่ 12 มีนาคม พ.ศ.2568) NO <sub>x</sub> = 40.97 ppm @7%O <sub>2</sub> และ 2.38 g/s	- ไม่มีปัญหา และอุปสรรค	- บทที่ 4 ผลการติดตาม ตรวจ สอบ คุณ ภาพ สิ่งแวดล้อม - ภาคผนวก ง ใบรับรอง ผลการติดตามตรวจสอบ คุณภาพสิ่งแวดล้อม - รูปที่ 3.1-1 (รูปที่ 2 ตัวอย่าง การตรวจวัด คุณ ภาพ อากาศจากแหล่งกำเนิด)

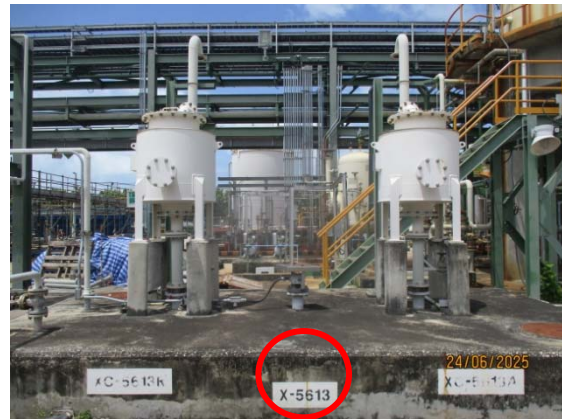
รูปที่ 3.1-1 (รูปที่ 7 ถังแยกน้ำมันแบบ  
CPI Oil Separator)

- จัดให้มีถังแยกน้ำมันแบบ CPI Oil Separator ขนาด 5 ลบ.ม. จำนวน 1 ถัง เพื่อแยกน้ำมันในน้ำฝน ปนเปื้อน น้ำทิ้งจากระบบผลิตไอน้ำ และน้ำเสีย จากการล้างทำความสะอาดอุปกรณ์ ก่อนระบาย ลงถังปรับเสมอ (Equalization Tank)	- Oil Separator	- โรงงานมีถังแยกน้ำมันแบบ CPI Oil Separator จำนวน 1 ถัง ขนาด 5 ลบ.ม. เพื่อแยกน้ำมัน ในน้ำฝนที่ปนเปื้อน น้ำทิ้งจากระบบผลิตไอน้ำ น้ำเสียที่ปนเปื้อนจากพื้นที่กระบวนการผลิต Wastewater from Dehydrator และน้ำเสียจาก การล้างทำความสะอาดอุปกรณ์ ก่อนระบายลง ถังปรับเสมอ	- ไม่มีปัญหา และอุปสรรค	- รูปที่ 3.1-1 (รูปที่ 7 ถัง แยกน้ำมันแบบ CPI Oil Separator)

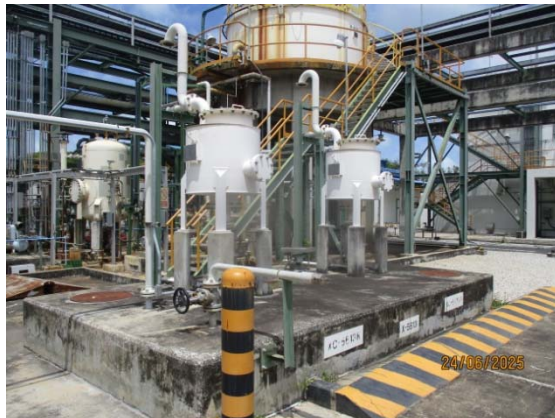
รูปที่ 3.1-1 (รูปที่ 8 ถัง Oil Pit)

3. คุณภาพน้ำ 3.1 น้ำเสียจาก กระบวนการ ผลิต (ต่อ)	- จัดให้มี Oil Pit ขนาด 24 ลบ.ม. จำนวน 1 ชุด เพื่อ เก็บรวบรวม Oil Sludge จาก CPI Oil Separator ก่อนส่งให้หน่วยงานที่ได้รับอนุญาตจากราชการ รับไปกำจัดต่อไป	- Oil Pit	- โรงงานมี Oil Pit ขนาด 24 ลบ.ม. จำนวน 1 ชุด เพื่อเก็บรวบรวม Oil Sludge จาก CPI Oil Separator ก่อนนำไปกำจัดต่อไป	- ไม่มีปัญหา และอุปสรรค	- รูปที่ 3.1-1 (รูปที่ 8 ถึง Oil Pit)

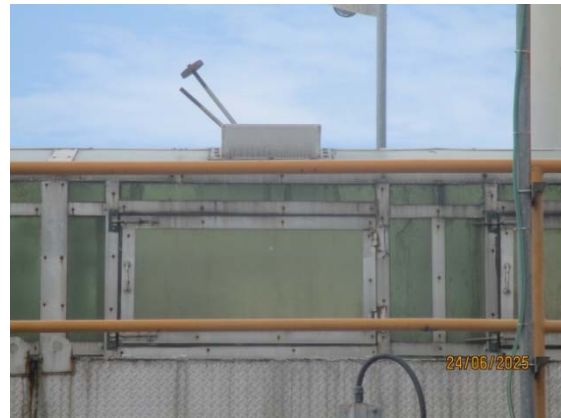
รูปที่ 3.1-1 (รูปที่ 15 ฝารอบบ่อบำบัดน้ำเสีย)

<ul style="list-style-type: none"> <li>- ติดตั้งฝารอบบ่อบำบัดน้ำเสีย เครื่องดูดอากาศเสีย (Blower) และระบบดูดซับด้วยถ่านกัมมันต์ บริเวณบ่อเติมอากาศเอและบี (Activated Sludge Basin A and B) และบ่อเก็บตะกอน (Sludge Pit) ของระบบบำบัดน้ำเสีย เพื่อควบคุมการระเหยสารอินทรีย์ระเหย (VOCs) ออกสู่สิ่งแวดล้อม โดยตรวจสอบการทำงานของระบบดูดซับด้วยถ่านกัมมันต์โดยใช้การตรวจวัดปริมาณ Total VOCs ซึ่งกำหนดค่าควบคุมไว้ที่ 500 ppm และจะเปลี่ยนถ่านกัมมันต์เมื่อผลการตรวจวัดเข้าใกล้ร้อยละ 60 ของค่าควบคุม (ความเข้มข้น 300 ppm)</li> </ul>	<ul style="list-style-type: none"> <li>- ระบบบำบัดน้ำเสีย</li> </ul>	<ul style="list-style-type: none"> <li>- โรงงานมีการติดตั้งฝารอบบ่อบำบัดน้ำเสีย เครื่องดูดอากาศเสีย และระบบดูดซับด้วยถ่านกัมมันต์ บริเวณบ่อเติมอากาศ A และ B และบ่อเก็บตะกอนของระบบบำบัดน้ำเสียตามที่มาตรการกำหนดแล้ว นอกจากนี้ ยังทำการตรวจสอบการทำงานของระบบดูดซับด้วยถ่านกัมมันต์ โดยตรวจวัด Total VOCs ไม่ให้เกินค่าที่ควบคุมไว้ที่ 500 ppm ตามที่มาตรการกำหนด และจัดให้มีการเปลี่ยนถ่านกัมมันต์เมื่อผลการตรวจวัด Total VOCs มีค่าเข้าใกล้ ร้อยละ 60 ของค่าควบคุม (ความเข้มข้น 300 ppm)</li> </ul>	<ul style="list-style-type: none"> <li>- ไม่มีปัญหาและอุปสรรค</li> </ul>	<ul style="list-style-type: none"> <li>- รูปที่ 3.1-1 (รูปที่ 15 ฝารอบบ่อบำบัดน้ำเสีย)</li> <li>- รูปที่ 3.1-1 (รูปที่ 16 Activated Sludge Basin A&amp;B)</li> <li>- ภาคผนวก ข.16 เอกสารการตรวจวัด Total VOCs ของระบบบำบัดน้ำเสีย</li> </ul>

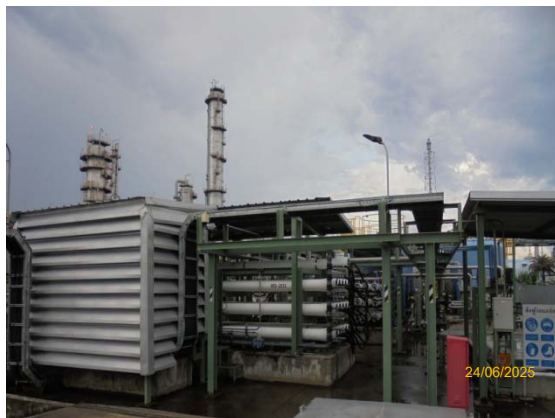
รูปที่ 3.1-1 (รูปที่ 16 Activated Sludge Basin A&B)

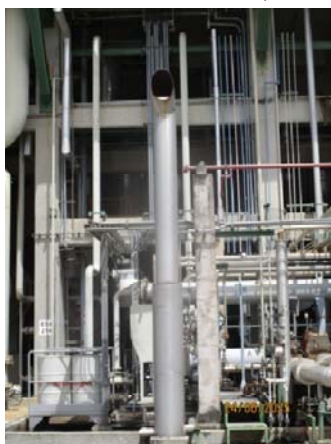
รูปที่ 3.1-1 (รูปที่ 41) การติดตั้ง Silencer บริเวณ  
Change Gas Compressor)

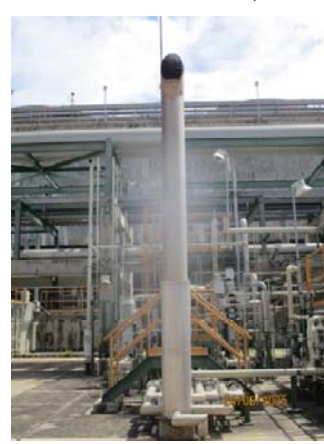
รูปที่ 3.1-1 (รูปที่ 42) การติดตั้ง Silencer  
บริเวณ Line Steam Vent ของระบบหล่อเย็น)

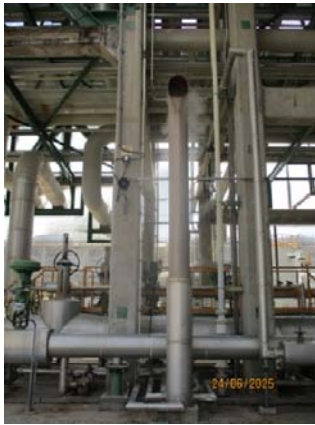
รูปที่ 3.1-1 (รูปที่ 43) การติดตั้ง Silencer บริเวณ Safety Valve ของท่อส่งน้ำที่ส่งกลับไปยังบริษัท พีทีที โกลบอล เพาเวอร์ ซินเนอร์ยี จำกัด

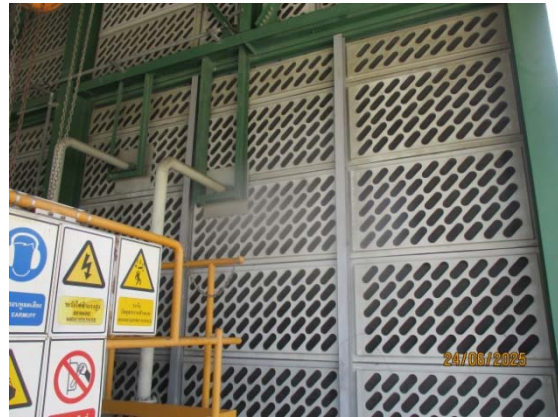
รูปที่ 3.1-1 (รูปที่ 44) การติดตั้งผนังกันเสียง บริเวณ Decoke Air Compressor)

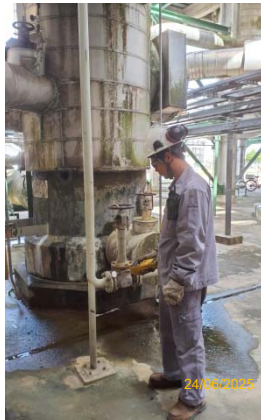
รูปที่ 3.1-1 (รูปที่ 45) การตรวจสอบการรั่วไหลของสารเคมี)

ผลกระทบที่สำคัญ ต่อสิ่งแวดล้อม	มาตรการป้องกันและแก้ไข ผลกระทบสิ่งแวดล้อม	สถานที่ ดำเนินการ	ผลการดำเนินการของโรงงาน	ปัญหา อุปสรรค และการแก้ไข	เอกสารและภาพถ่าย
<b>10. อาชีวอนามัยและความปลอดภัย</b>  <b>10.2 ความปลอดภัย ในกระบวนการ ผลิต (ต่อ)</b>	- ตรวจสอบการรั่วไหลของวัตถุดิบและสารเคมีในบริเวณพื้นที่ที่มีโอกาสเสี่ยง เช่น Cracking Furnace ระบบท่อ และถังเก็บกัก เป็นต้น ตามแผนงานที่กำหนด รวมทั้งจัดให้มีระบบป้องกันและระงับเหตุเพลิงไหม้ที่เพียงพอ	- ภายในพื้นที่ โครงการ	- โรงงานได้ตรวจสอบการรั่วไหลของวัตถุดิบและสารเคมีในบริเวณพื้นที่ที่มีโอกาสเสี่ยง เช่น Cracking Furnace ระบบท่อ ถังเก็บกัก เป็นต้น อย่างสม่ำเสมอ รวมทั้งจัดให้มีระบบป้องกันและระงับเหตุเพลิงไหม้ที่เพียงพอ	- ไม่มีปัญหา และอุปสรรค	- รูปที่ 3.1-1 (รูปที่ 45 การ ตรวจสอบการรั่วไหล ของสารเคมี)

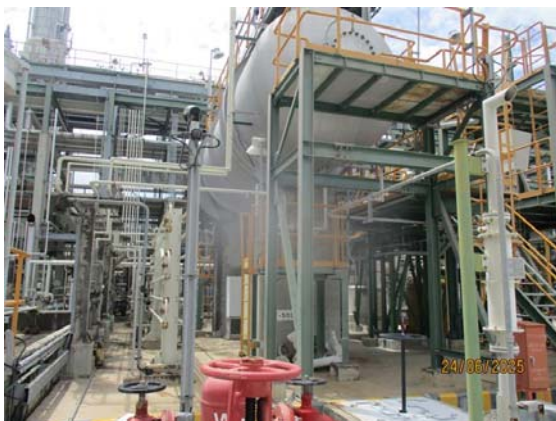
รูปที่ 3.1-1 (รูปที่ 47) คันคอนกรีตล้อมรอบถังเก็บกัก Cracker Bottom)

ผลกระทบที่สำคัญ ต่อสิ่งแวดล้อม	มาตรการป้องกันและแก้ไข ผลกระทบสิ่งแวดล้อม	สถานที่ ดำเนินการ	ผลการดำเนินการของโรงงาน	ปัญหา อุปสรรค และการแก้ไข	เอกสารและภาพถ่าย
<b>10.อาชีพอนามัยและความปลอดภัย</b>  <b>10.2 ความปลอดภัย</b>  <b>ในกระบวนการผลิต (ต่อ)</b>	- จัดให้มีเขื่อนหรือกำแพงคอนกรีตล้อม (Dike) รอบบริเวณถังเก็บกักน้ำมันเตา โดยให้มีปริมาตรภายในเขื่อนหรือกำแพงคอนกรีตไม่น้อยกว่าปริมาณการเก็บกักของถังเก็บกักน้ำมันเตาเพื่อเก็บกักสารที่รั่วไหลจากถังในกรณีฉุกเฉิน	- ภายในพื้นที่โครงการ	- โรงงานไม่มีการเก็บกักน้ำมันเตา แต่มีผลิตภัณฑ์พลอยได้จากกระบวนการผลิต คือ Cracker Bottom โดยโรงงานได้จัดให้มีเขื่อนหรือกำแพงคอนกรีตล้อม (Dike) รอบบริเวณถังเก็บกัก Cracker Bottom เพื่อเก็บกักสารเคมีที่อาจรั่วไหลตามที่มาตรการฯ กำหนด	- ไม่มีปัญหาและอุปสรรค	- รูปที่ 3.1-1 (รูปที่ 47 คั่นคอนกรีตล้อมรอบถังเก็บกัก Cracker Bottom)
