รายงานผลการปฏิบัติตามมาตรการป้องกันและแก้ไขผลกระทบสิ่งแวดล้อม
และมาตรการติดตามตรวจสอบผลกระทบสิ่งแวดล้อม (ระยะดำเนินการ)

โครงการทำเหมืองแร่หินอุตสาหกรรมชนิดหินปูน เพื่ออุตสาหกรรมปูนซีเมนต์และแร่ฟอสเฟต

ระหว่างเดือนมกราคม ถึง มิถุนายน 2568

บริษัท ชลประทานซีเมนต์ จำกัด (มหาชน)/โรงงานชะอำ
ตั้งอยู่ตำบลชะอำ อำเภอชะอำ จังหวัดเพชรบุรี

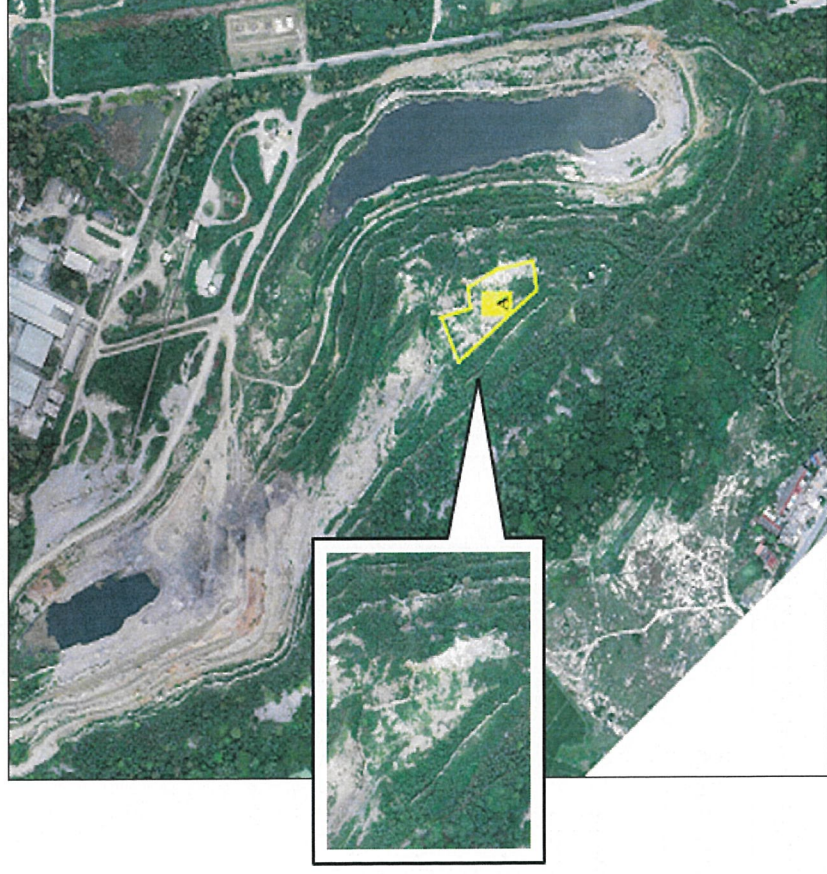
รูปที่ 1.3-1 พื้นที่ทำการฟื้นฟูบริเวณหน้าเหมือง

2) การฟื้นฟูพื้นที่บริเวณหน้าเหมืองที่ผ่านการทำเหมืองมาแล้ว เนื่องจากในการทำเหมือง หินปูนที่ได้จากการทำเหมืองส่วนใหญ่ ได้ถูกนำไปใช้ผลิตปูนซีเมนต์ จึงเหลือเป็นหิน ดินทราย น้อยมาก ไม่สามารถที่จะทำการกลบถมให้เหมือนสภาพเดิมเหมือนก่อนการทำเหมืองได้ ดังนั้นเมื่อถึงขอบบ่อกเหมืองสุดท้ายที่ไม่มีความประสงค์จะเดินหน้าเหมืองต่อไปจะนำเศษดินผสมกับเศษหินที่ได้จากหน้าเหมืองมาถมตามชั้นบันไดเหมืองแล้วปลูกต้นไม้และพืชโตเร็ว เพื่อคลุมพื้นที่ที่ผ่านการทำเหมืองไปแล้ว โดยจะทำการควบคู่กับการทำเหมืองไปจนกว่าจะสิ้นอายุประทานบัตร หลังจากสิ้นอายุประทานบัตรแล้วจะเกิดทะเลสาบหรือแหล่งกักเก็บน้ำจืด อันจะเป็นแหล่งน้ำสาธารณะประโยชน์ต่อไป แสดงพื้นที่ที่ทำการฟื้นฟู ดังรูปที่ 1.3-1

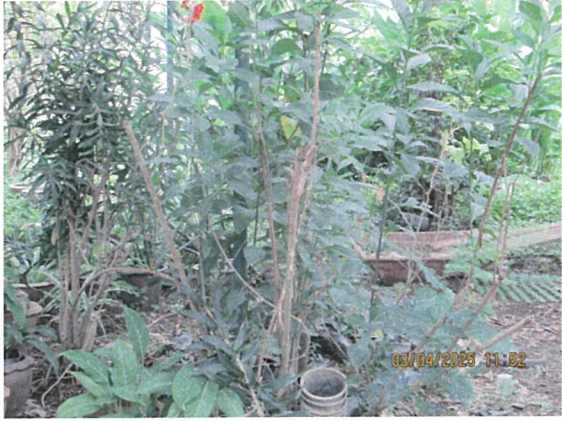
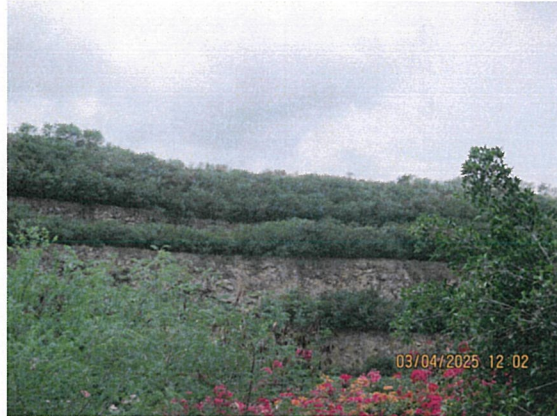
<p>รูปที่ 3 การฟื้นฟูสภาพพื้นที่หน้าเหมือง</p>

5) ดำเนินการฟื้นฟูสภาพพื้นที่หน้าเหมืองไปพร้อมๆ กับ การทำเหมืองและบำรุงรักษา สภาพพื้นที่บริเวณไหล่ เขาด้านทิศตะวันตกตลอดแนวที่ทำการทำกรฟื้นฟูสภาพ พื้นที่แล้ว	- พื้นที่บริเวณหน้าเหมืองและ พื้นที่บริเวณไหล่เขาด้าน ทิศตะวันตกตลอดแนว	- โครงการมีแผนในการดำเนินงานฟื้นฟูสภาพพื้นที่เหมือง เป็นประจำทุกปี โดยได้มีการเตรียมพื้นที่ไว้เรียบร้อยแล้ว เช่น ไทร ไม้ ลูกหว้า เป็นต้น สำหรับการฟื้นฟูสภาพเหมือง ซึ่งจะมีการฟื้นฟูไปพร้อมๆ กับการทำเหมือง	-	- ภาคผนวก 4ข - รูปที่ 2 การเตรียมพื้นที่ - รูปที่ 3 การฟื้นฟูสภาพพื้นที่ หน้าเหมือง

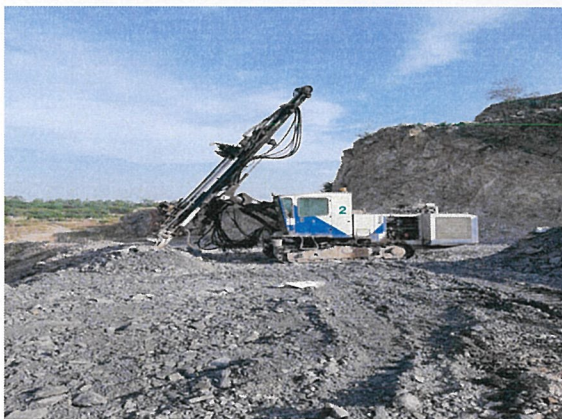
รูปที่ 4 รถเจาะรูระเบิด

1.2 คุณภาพอากาศ 1) ใช้เครื่องเจาะระเบิดที่มีการติดตั้งอุปกรณ์กรอง เพื่อดัก ฝุ่นละออง และมีการเปลี่ยนอุปกรณ์กรอง ตามอายุการ ใช้งานทุกๆ 6 เดือน	- บริเวณ พื้นที่ ทำเหมือง แต่ละช่วง	- รถเจาะระเบิดมีการติดตั้งอุปกรณ์กรองเพื่อดักฝุ่นละออง โดยดำเนินการจัดเปลี่ยนอุปกรณ์กรองตามสภาพการใช้งานและ ชั่วโมงการทำงานจริง (ประมาณ 6 เดือน/ครั้ง)	-	- รูปที่ 4 รถเจาะระเบิด

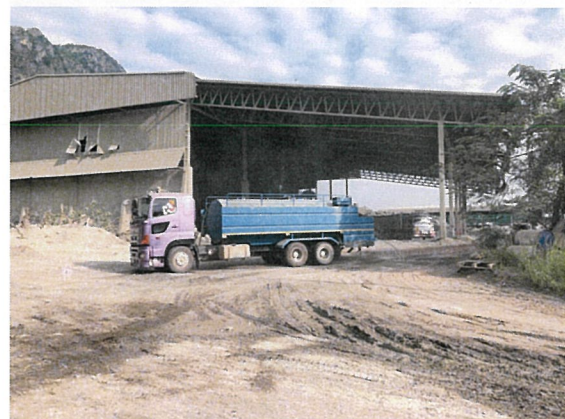
2) ฉีดพรมน้ำบนเส้นทางลำเลียงแร่จากหน้าเหมืองจนถึง โรงโม่ประมาณวันละ 3-4 ครั้ง	- บริเวณ เส้นทางลำเลียง แร่จากหน้าเหมือง-โรงโม่หิน	- มีการฉีดพรมน้ำบริเวณเส้นทางลำเลียงแร่ โดยรถฉีดพรมน้ำ ซึ่งมีความถี่ไม่น้อยกว่าวันละ 3-4 ครั้ง	-	- ภาคผนวก 5ข - รูปที่ 5 การฉีดพรมน้ำ

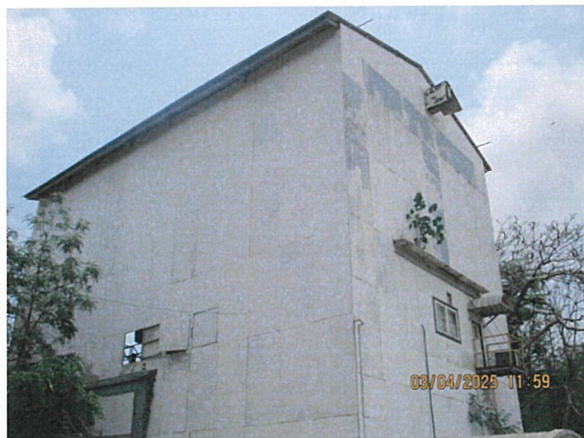
รูปที่ 8 ผนังปิดคลุมมิดชิดโรงโม่หิน

4) ปรับปรุงอาคารโรงโม่หินให้มีผนังปิดคลุมอาคารที่มืดซิด มากขึ้น	- บริเวณโรงโม่หิน	- บริเวณอาคารโรงโม่หินมีผนังปิดคลุมอาคารมืดซิด และมีสภาพการใช้งานได้ดี	-	- รูปที่ 8 ผนังปิดคลุมมืดซิด โรงโม่หิน

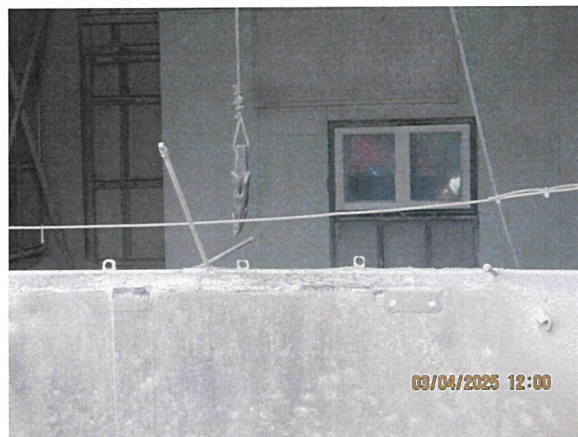
รูปที่ 9 ระบบสเปรย์น้ำบริเวณโรงโม่หยาบ

5) ปรับระบบหัวฉีดสเปรย์น้ำบริเวณปากโม่หินใหญ่ โดยยกראหัวฉีดให้สูงขึ้นกว่าเดิมประมาณ 2 เมตร และ เพิ่มจำนวนหัวฉีดจาก 2 หัวฉีด เป็น 4 หัวฉีด	- บริเวณโรงโม่หิน	- โครงการได้ทำการยกראหัวฉีดสเปรย์ และจัดให้มีหัวฉีด สเปรย์น้ำจำนวน 4 หัวฉีดตามมาตรการกำหนด	-	- รูปที่ 9 ระบบสเปรย์น้ำ บริเวณโรงโม่หยาบ

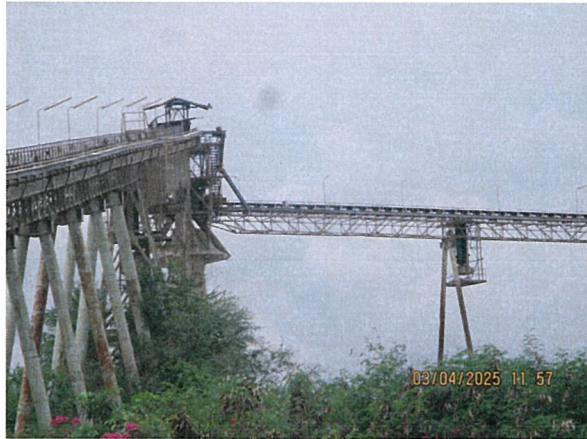
รูปที่ 10 ระบบสเปรย์น้ำบริเวณปลายสายพานของ
ลานเก็บกองแร่

6) เพิ่มหัวฉีดสเปรย์น้ำที่บริเวณปลายพานของลานเก็บ กองแร่ (Open Storage) จาก 3 หัวฉีด เป็น 6 หัวฉีด	- บริเวณโรงโม่หิน	- ปลายสายพานของลานเก็บกองแร่มีหัวฉีดสเปรย์น้ำ รวม 6 หัวฉีดตามมาตรการกำหนด เพื่อป้องกันการ ฟุ้งกระจายของฝุ่น	-	- รูปที่ 10 ระบบสเปรย์น้ำ บริเวณปลายสายพาน ของลานเก็บกองแร่

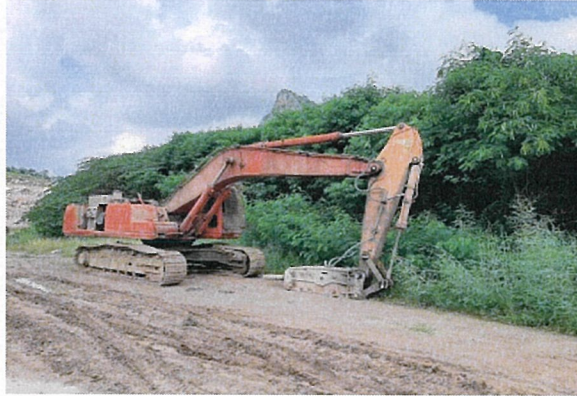
รูปที่ 14 รถ Hydraulic Breaker

สำหรับแร่ก้อนโตเกินขนาดที่จะทำการบดย่อยได้จะใช้ Hydraulic Breaker ทบ กระแทกให้ได้ขนาดตามที่ต้องการก่อนนำสู่โรงโม่หินต่อไป

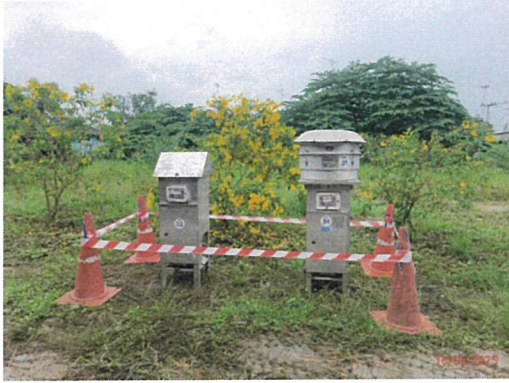
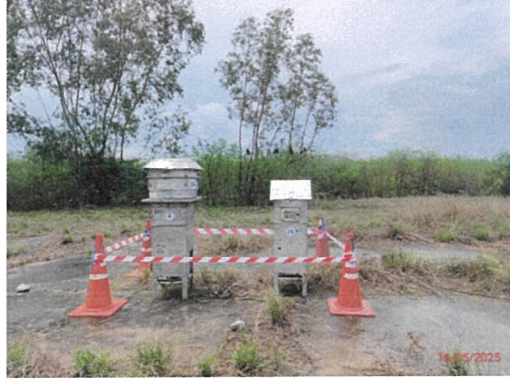
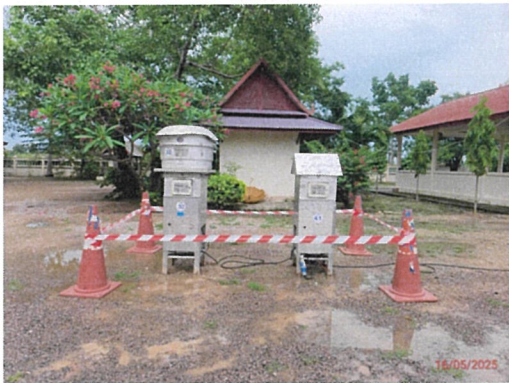
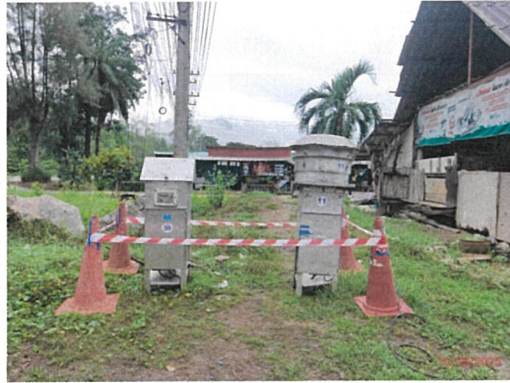
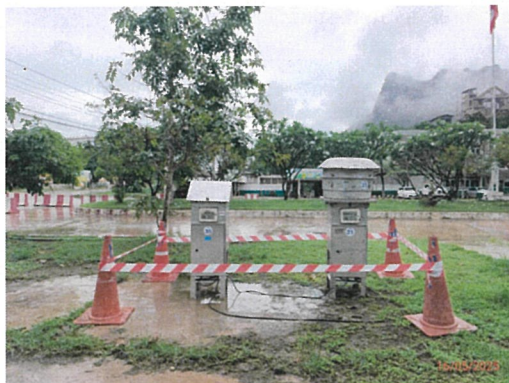
สำนักงานโครงการ	
รูปที่ 3.4-1 การตรวจวัดคุณภาพอากาศในบรรยากาศ

บ้านโค้งเขาเจ้าลาย	บ้านพักพนักงาน

วัดหนองตาพต	บ้านสระ

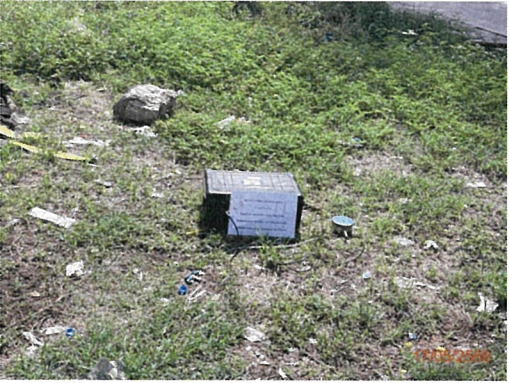
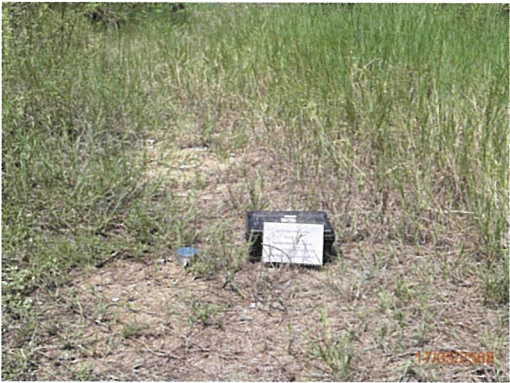
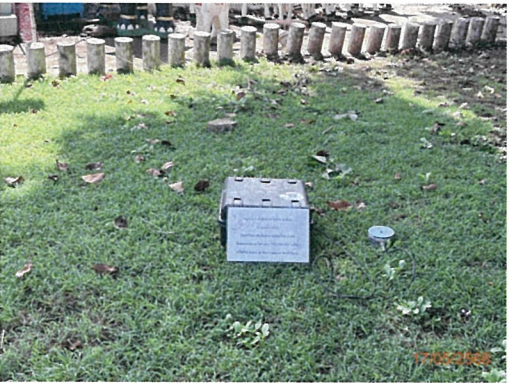
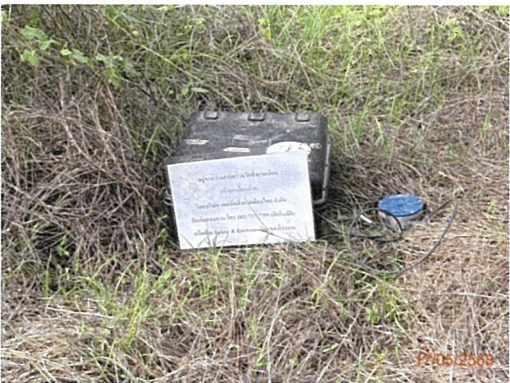
ศาลเจ้าลาย	ถ้าใกล้เคียงหมดหลักฐานที่ 2,1 และ 18
รูปที่ 3.4-3 การตรวจวัดความสั่นสะเทือน

บ้านสระ	บ้านโค้งเขาเจ้าลาย

การตรวจวัดความสั่นสะเทือนขณะทำการระเบิดหิน จำนวน 4 สถานี ได้แก่ บริเวณบ้านสระศาลเจ้าลาย ถ้าใกล้เคียงหมุดหลักที่ 2, 1 และ 18 และบ้านโค้งเขาเจ้าลาย ผลการตรวจวัดความสั่นสะเทือนพบว่า มีค่าอยู่ในเกณฑ์มาตรฐานตามประกาศกระทรวงทรัพยากรธรรมชาติและสิ่งแวดล้อม เรื่องกำหนดมาตรฐานควบคุมระดับเสียงและความสั่นสะเทือนจากการทำเหมืองหิน พ.ศ. 2548 และส่วนใหญ่มีค่าค่อนข้างต่ำกว่าเกณฑ์ที่กำหนดในมาตรฐาน จึงไม่สามารถเทียบกับเกณฑ์มาตรฐานได้ แสดงให้เห็นว่าค่าความสั่นสะเทือนไม่ส่งผลกระทบต่อสิ่งแวดล้อม และไม่พบผลกระทบต่อโครงสร้างอาคาร หรือที่พักอาศัยของประชาชนโดยรอบโครงการ การเปรียบเทียบผลการตรวจวัด แสดงดังตารางที่ 4.3-1
