รายงานการปฏิบัติตามมาตรการป้องกัน และแก้ไขผลกระทบสิ่งแวดล้อม
และมาตรการติดตามตรวจสอบผลกระทบสิ่งแวดล้อม

ประจำเดือนมกราคม-มิถุนายน 2568

โครงการจัดตั้งนิคมอุตสาหกรรมหนองละลอก (ครั้งที่ 1)
(ระยะก่อสร้าง)

รายงานผลการปฏิบัติตามมาตรการป้องกันและแก้ไขผลกระทบสิ่งแวดล้อม
และมาตรการติดตามตรวจสอบผลกระทบสิ่งแวดล้อม
โครงการจัดตั้งนิคมอุตสาหกรรมหนองละลอก (ครั้งที่ 1) (ระยะก่อสร้าง)

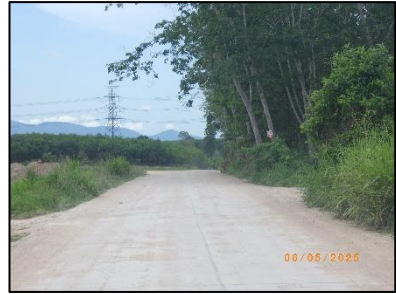
รูปที่ 2.1 ทางสาธารณประโยชน์

- โครงการต้องไม่ปิดกั้นทางสาธารณประโยชน์ที่พาด ผ่านในพื้นที่โครงการและประชาชนสามารถใช้ ประโยชน์ได้ตามปกติ	- ทางโครงการเปิดทางสาธารณประโยชน์ ที่พาดผ่านในพื้นที่โครงการและประชาชน สามารถใช้ประโยชน์ได้ตามปกติ โดยไม่มี การปิดกั้น (รูปที่ 2.1)	- ไม่พบปัญหา

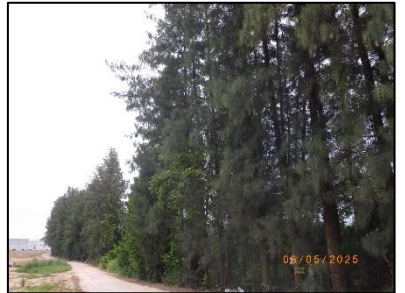
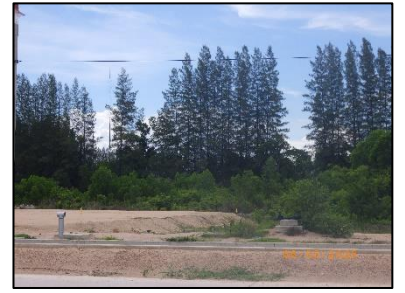
<p>รูปที่ 2.2 ต้นไม้และแนวกันชนของโครงการ</p>

3. คุณภาพ/พื้นที่สีเขียวและแนวกันชน	- ปลูกต้นไม้บริเวณพื้นที่สีเขียวและแนวกันชนของโครงการ ความกว้างไม่น้อยกว่า 10 เมตร โดยรอบพื้นที่โครงการมีพื้นที่รวม 218.20 ไร่ คิดเป็นร้อยละ 14.11 ของพื้นที่ทั้งหมด เพื่อปลูกไม้ยืนต้นไม่น้อยกว่า 3 แถว สลับฟันปลา พร้อมทั้งปรับปรุงสภาพภูมิทัศน์ให้เหมาะสมและสวยงาม สอดคล้องกับสภาพภูมิประเทศและชุมชนโดยรอบ ตั้งแต่เริ่มพัฒนาโครงการ	- โครงการมีการปลูกต้นไม้บริเวณพื้นที่สีเขียวและแนวกันชน ความกว้างไม่น้อยกว่า 10 เมตร โดยรอบพื้นที่โครงการมีพื้นที่รวม 218.20 ไร่ คิดเป็นร้อยละ 14.11 ของพื้นที่ทั้งหมด เพื่อปลูกไม้ยืนต้นไม่น้อยกว่า 3 แถว สลับฟันปลา พร้อมทั้งปรับปรุงสภาพภูมิทัศน์ให้เหมาะสมและสวยงาม สอดคล้องกับสภาพภูมิประเทศ และชุมชนโดยรอบ ตั้งแต่เริ่มพัฒนาโครงการ (รูปที่ 2.2) โดยมีพื้นที่บางส่วนที่มีต้นไม้เป็นแนวกันชนเดิมอยู่	- ไม่พบปัญหา

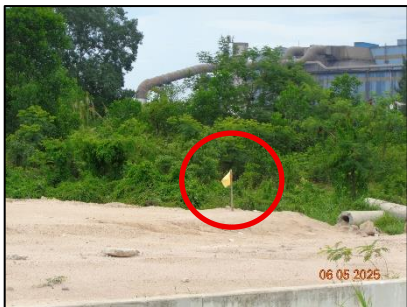
<p>รูปที่ 2.3 การกำหนดขอบเขตพื้นที่ที่จะทำการปรับสภาพ</p>

ผลกระทบสิ่งแวดล้อม	มาตรการป้องกันและแก้ไขผลกระทบสิ่งแวดล้อม	รายละเอียดการปฏิบัติจริง	ปัญหาและแนวทางแก้ไข	อ้างอิง
1. ลักษณะภูมิประเทศและธรณีวิทยา	<ul style="list-style-type: none"> กำหนดขอบเขตบริเวณที่จะต้องทำการปรับสภาพพื้นที่เพื่อการก่อสร้างให้ชัดเจน และกำหนดให้มีการเปิดหน้าดินเฉพาะบริเวณที่จำเป็นเท่านั้น การก่อสร้างในพื้นที่ที่มีการเปิดหน้าดินเป็นบริเวณกว้าง จะต้องบดอัดชั้นดินให้แน่นเพื่อป้องกันการไหลบ่า และชะล้างการพังทลายของหน้าดินไปยังบริเวณภายนอกพื้นที่โครงการโดยเฉพาะในฤดูฝนต้องควบคุมการปล่อยระบายน้ำตามมาตรการอย่างเข้มงวด และต้องมีรางระบายน้ำและบ่อดักตะกอนดินจากการชะล้างของน้ำฝนหรือน้ำทิ้งก่อนปล่อยระบายลงสู่แม่น้ำสาธารณะ 	<ul style="list-style-type: none"> โครงการมีการกำหนดขอบเขตบริเวณที่จะต้องทำการปรับสภาพพื้นที่เพื่อการก่อสร้างให้ชัดเจน และกำหนดให้มีการเปิดหน้าดินเฉพาะบริเวณที่จำเป็นเท่านั้น การก่อสร้างในพื้นที่ที่มีการเปิดหน้าดินเป็นบริเวณกว้าง โครงการจะต้องบดอัดชั้นดินให้แน่น เพื่อป้องกันการไหลบ่า และชะล้างการพังทลายของดินไปยังบริเวณภายนอกพื้นที่โครงการโดยเฉพาะในฤดูฝนได้ควบคุมการปล่อยระบายน้ำตามมาตรการอย่างเข้มงวด และได้มีรางระบายน้ำและบ่อดักตะกอนดินจากการชะล้างของน้ำฝนหรือน้ำทิ้งก่อนปล่อยระบายลงสู่แม่น้ำสาธารณะ (รูปที่ 2.3) 	<ul style="list-style-type: none"> ไม่พบปัญหา

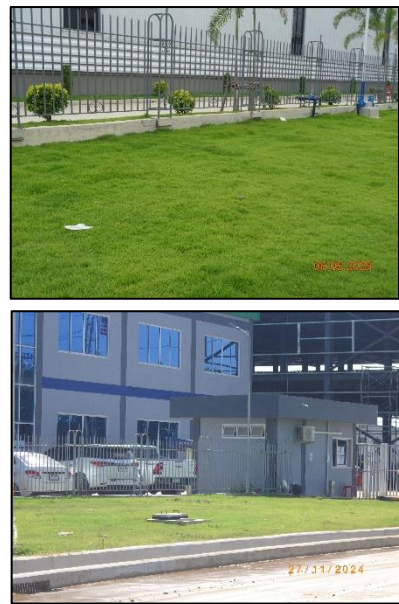
รูปที่ 2.4 พืชคลุมดิน

ผลกระทบสิ่งแวดล้อม	มาตรการป้องกันและแก้ไขผลกระทบสิ่งแวดล้อม	รายละเอียดการปฏิบัติจริง	ปัญหาและแนวทางแก้ไข	อ้างอิง
1. ลักษณะภูมิประเทศและธรณีวิทยา (ต่อ)	- ปลูกหญ้าหรือพืชคลุมดินตามพื้นที่ที่มีความลาดชันต่างๆ เพื่อป้องกันการชะล้างของหน้าดิน	- โครงการมีการปลูกหญ้าหรือพืชคลุมดินตามพื้นที่ที่มีความลาดชันต่างๆ เพื่อป้องกันการชะล้างของหน้าดิน (รูปที่ 2.4)	- ไม่พบปัญหา

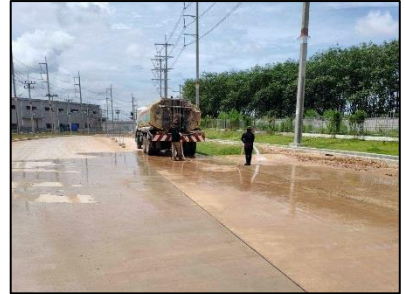
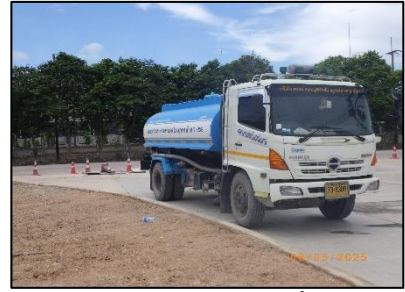
<p>รูปที่ 2.5 รถฉีดพรมน้ำ บริเวณพื้นที่ก่อสร้าง</p>

ผลกระทบสิ่งแวดล้อม	มาตรการป้องกันและแก้ไขผลกระทบสิ่งแวดล้อม	รายละเอียดการปฏิบัติจริง	ปัญหาและแนวทางแก้ไข	อ้างอิง
2. คุณภาพอากาศ	- ฉีดพรมน้ำบริเวณพื้นที่ก่อสร้างที่ทำการเปิดหน้าดิน เพื่อลดการฟุ้งกระจายของฝุ่น อย่างน้อยวันละ 2 ครั้ง (เช้า-บ่าย)	- โครงการได้มีการฉีดพรมน้ำบริเวณพื้นที่ก่อสร้างที่ทำการเปิดหน้าดิน เพื่อลดการฟุ้งกระจายของฝุ่นอย่างน้อยวันละ 2 ครั้ง (เช้า-บ่าย) หรือตามความเหมาะสมและสภาพอากาศ (รูปที่ 2.5)	- ไม่พบปัญหา

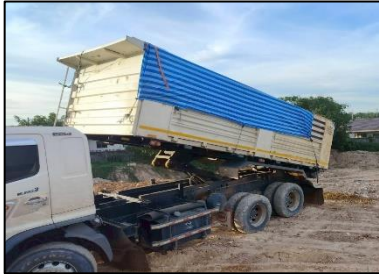
รูปที่ 2.6 ผ้าใบคลุมรถบรรทุกที่ขนส่งวัสดุก่อสร้างและดิน

ผลกระทบสิ่งแวดล้อม	มาตรการป้องกันและแก้ไขผลกระทบสิ่งแวดล้อม	รายละเอียดการปฏิบัติจริง	ปัญหาและแนวทางแก้ไข	อ้างอิง
2. คุณภาพอากาศ (ต่อ)	- ป้องกันเศษดิน และทรายที่อาจติดไปกับล้อรถบรรทุกโดยจัดให้มีป้อล้างล้อรถบรรทุกก่อนออกจากพื้นที่โครงการทุกครั้ง ใช้ผ้าใบหรือพลาสติกคลุมวัสดุที่อาจมีการฟุ้งกระจายอย่างมิดชิดระหว่างการขนส่ง	- ปัจจุบันภายในโครงการมีการจัดทำถนนคอนกรีตแล้วบางส่วน จึงทำให้ลดผลกระทบเรื่องเศษดิน และทรายติดกับล้อรถบรรทุก ทั้งนี้ รถบรรทุกปิดด้วยผ้าใบคลุมดินอย่างมิดชิดระหว่างการขนส่งภายในพื้นที่ก่อสร้าง ซึ่งอาจมีการฟุ้งกระจายของฝุ่นละอองเกิดขึ้น (รูปที่ 2.6)	- ไม่พบปัญหา

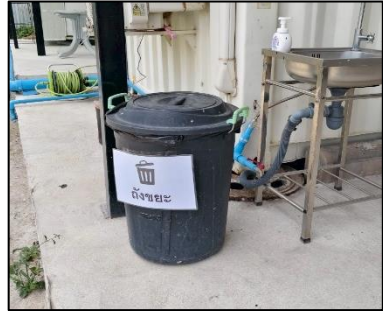
รูปที่ 2.7 ถังรองรับขยะมูลฝอยภายในพื้นที่โครงการภาคผนวกที่ 9

ผลกระทบสิ่งแวดล้อม	มาตรการป้องกันและแก้ไขผลกระทบสิ่งแวดล้อม	รายละเอียดการปฏิบัติจริง	ปัญหาและแนวทางแก้ไข	อ้างอิง
2. คุณภาพอากาศ (ต่อ)	- ห้ามคนงานเผาขยะมูลฝอยหรือวัสดุอื่นๆ ที่เกิดจากการอุปโภค-บริโภค และจากกิจกรรมการก่อสร้างในพื้นที่โครงการโดยเด็ดขาด	- โครงการได้มีการห้ามคนงานเผาขยะมูลฝอยหรือวัสดุอื่นๆ ที่เกิดจากการอุปโภค-บริโภค และจากกิจกรรมการก่อสร้างในพื้นที่โครงการโดยเด็ดขาด โดยทางโครงการจัดให้มีถังขยะรองรับมูลฝอยสำหรับคนงานเรียบร้อยแล้ว (รูปที่ 2.7)	- ไม่พบปัญหา

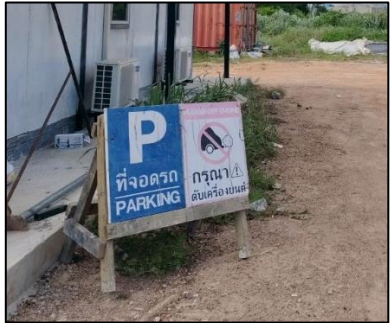
<p>รูปที่ 2.8 ป้าย “ดับเครื่องยนต์” ทุกครั้งเมื่อจอดภายในพื้นที่ก่อสร้าง</p>

ผลกระทบสิ่งแวดล้อม	มาตรการป้องกันและแก้ไขผลกระทบสิ่งแวดล้อม	รายละเอียดการปฏิบัติจริง	ปัญหาและแนวทางแก้ไข	อ้างอิง
2. คุณภาพอากาศ (ต่อ)	- ดับเครื่องยนต์ทุกครั้งเมื่อจอดในพื้นที่ก่อสร้าง	- โครงการได้กำชับให้ผู้รับเหมาให้มีการดับเครื่องยนต์ทุกครั้งเมื่อจอดในพื้นที่ก่อสร้าง (รูปที่ 2.8)	- ไม่พบปัญหา

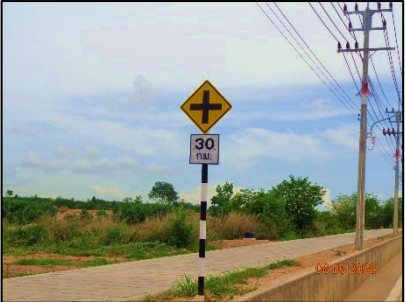
ผลกระทบสิ่งแวดล้อม	มาตรการป้องกันและแก้ไขผลกระทบสิ่งแวดล้อม	รายละเอียดการปฏิบัติจริง	ปัญหาและแนวทางแก้ไข	อ้างอิง
2. คุณภาพอากาศ (ต่อ)	- จำกัดความเร็วของยานพาหนะในพื้นที่ก่อสร้างไม่เกิน 30 กิโลเมตร/ชั่วโมง เพื่อลดการฟุ้งกระจายของฝุ่นละออง และไอเสียจากรถยนต์	- โครงการกำหนดให้รถเข้า-ออกพื้นที่โครงการใช้ความเร็วไม่เกิน 30 กิโลเมตร/ชั่วโมง (รูปที่ 2.9) เพื่อลดการฟุ้งกระจายของฝุ่นละออง และไอเสียจากรถยนต์	- ไม่พบปัญหา

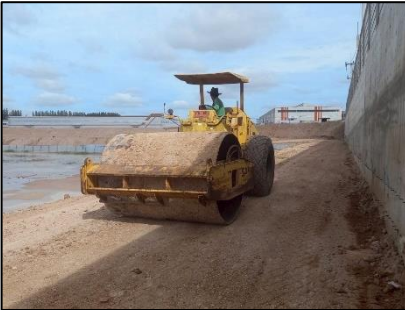
รูปที่ 2.10 รถบดอัดดิน

รูปที่ 2.9 ป้ายจำกัดความเร็วไม่เกิน 30 กิโลเมตร/ชั่วโมง
	- การเปิดพื้นที่ก่อสร้างต้องดำเนินการเปิดพื้นที่ให้น้อยที่สุด และต้องดำเนินการบดอัดดินให้เรียบร้อยก่อนเปิดพื้นที่ส่วนอื่นๆ เพื่อลดการฟุ้งกระจายของฝุ่นละอองไปในบรรยากาศ	- โครงการได้ดำเนินการบดอัดดินให้เรียบร้อยก่อนเปิดพื้นที่ส่วนอื่นๆ เพื่อลดการฟุ้งกระจายของฝุ่นละอองในบรรยากาศ (รูปที่ 2.10)	- ไม่พบปัญหา

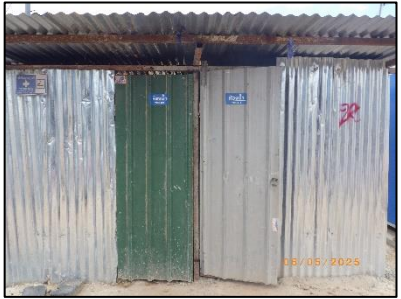
<p>รูปที่ 2.11 ห้องน้ำ/ห้องส้วม</p>

ผลกระทบสิ่งแวดล้อม	มาตรการป้องกันและแก้ไขผลกระทบสิ่งแวดล้อม	รายละเอียดการปฏิบัติจริง	ปัญหาและแนวทางแก้ไข	อ้างอิง
3. คุณภาพน้ำผิวดิน	- กำหนดให้บริษัทรับเหมาจัดเตรียมห้องส้วมที่ ถูกสุขลักษณะ และเพียงพอต่อจำนวนคนงาน ตามที่กฎหมายกำหนด และติดตั้งระบบบำบัด น้ำเสียสำเร็จรูปให้น้ำทิ้งมีค่าตามเกณฑ์ มาตรฐาน	- โครงการกำหนดให้บริษัทรับเหมาจัดเตรียม ห้องส้วมที่ถูกสุขลักษณะ และเพียงพอต่อ จำนวนคนงาน (รูปที่ 2.11) โดยเป็นไปตาม กฎหมายกำหนดและประสานงานให้หน่วยงาน ที่ได้รับอนุญาตจากราชการเข้ามาสูบสิ่งปฏิกูล เพื่อนำไปกำจัดต่อไป	- ไม่พบปัญหา

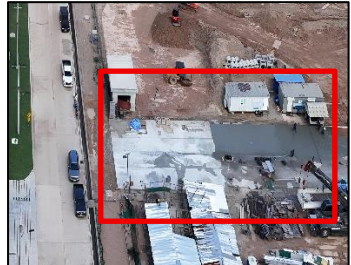
รูปที่ 2.12 บริเวณพื้นที่สำหรับล้างอุปกรณ์ เครื่องมือ เครื่องจักร และล้อรถ

- บริเวณพื้นที่สำหรับล้างอุปกรณ์ เครื่องมือ เครื่องจักร และล้อรถในพื้นที่ก่อสร้างลงสู่บ่อตกตะกอนให้รวบรวมน้ำทิ้งลงสู่บ่อตกตะกอน	- โครงการจัดให้มีการรวบรวมน้ำทิ้งบริเวณพื้นที่สำหรับล้างอุปกรณ์ เครื่องมือ เครื่องจักร และล้อรถในพื้นที่ก่อสร้างลงสู่บ่อตกตะกอน (รูปที่ 2.12)	- ไม่พบปัญหา

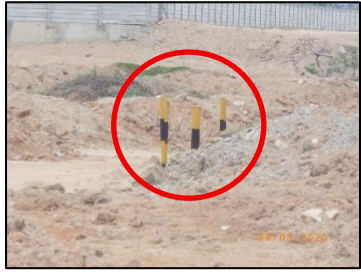
<p>รูปที่ 2.13 บ่อตรวจสอบ คุณภาพน้ำใต้ดิน</p> <p>ภาคผนวกที่ 11</p>

ผลกระทบสิ่งแวดล้อม	มาตรการป้องกันและแก้ไขผลกระทบสิ่งแวดล้อม	รายละเอียดการปฏิบัติจริง	ปัญหาและแนวทางแก้ไข	อ้างอิง
4. คุณภาพน้ำใต้ดิน	- โครงการต้องติดตั้งบ่อตรวจสอบคุณภาพน้ำใต้ดิน บริเวณพื้นที่สีเขียวในแนวกันชน จำนวน 4 สถานี ครอบคลุมทิศทางการไหลของน้ำใต้ดินบริเวณ เหนือน้ำ (Up gradient) และทำให้น้ำ (Down gradient) และทำการศึกษาทิศทางการไหลของ น้ำใต้ดินในภาคสนามให้แล้วเสร็จก่อนเปิด ดำเนินการ ในกรณีตำแหน่งของบ่อสังเกตการณ์ทั้ง 4 บ่อ ไม่สอดคล้องกับทิศทางการไหลของน้ำใต้ดิน ให้พิจารณาเพิ่มบ่อสังเกตการณ์อีก 1 บ่อ	- โครงการมีการติดตั้งบ่อตรวจสอบ คุณภาพน้ำใต้ดิน บริเวณพื้นที่สีเขียวใน แนวกันชน จำนวน 4 สถานี ครอบคลุม ทิศทางการไหลของน้ำใต้ดินบริเวณ เหนือน้ำ (Up gradient) และทำให้น้ำ (Down gradient) เรียบร้อยแล้ว และ ทำการศึกษาทิศทางการไหลของ น้ำใต้ดิน ในภาคสนามให้แล้วเสร็จก่อน เปิดดำเนินการ ในกรณีตำแหน่งของ บ่อสังเกตการณ์ทั้ง 4 บ่อ ไม่สอดคล้อง กับทิศทางการไหลของน้ำใต้ดิน ให้พิจารณาเพิ่มบ่อสังเกตการณ์ อีก 1 บ่อ	- ไม่พบปัญหา

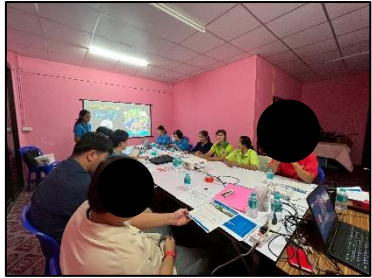
รูปที่ 2.14 เจ้าหน้าที่เข้าพบผู้ที่พักอาศัยบริเวณที่พักอาศัยประชิดโครงการ

ผลกระทบสิ่งแวดล้อม	มาตรการป้องกันและแก้ไขผลกระทบสิ่งแวดล้อม	รายละเอียดการปฏิบัติจริง	ปัญหาและแนวทางแก้ไข	อ้างอิง
5. ระดับเสียง	- จัดให้มีเจ้าหน้าที่เข้าพบผู้ที่พักอาศัยบริเวณที่พักอาศัยประชิดโครงการ เพื่อแจ้งแผนการก่อสร้างที่ก่อให้เกิดเสียงดังให้ทราบล่วงหน้า 15 วัน รวมทั้งมีการเข้าพบเพื่อติดตามผลกระทบด้านระดับเสียงที่ได้รับอย่างต่อเนื่องตลอดระยะเวลาก่อสร้าง	- โครงการจัดให้มีเจ้าหน้าที่เข้าพบผู้ที่พักอาศัยบริเวณที่พักอาศัยประชิดโครงการ เพื่อแจ้งแผนการก่อสร้างที่ก่อให้เกิดเสียงดังให้ทราบล่วงหน้า 15 วัน รวมทั้งมีการเข้าพบเพื่อติดตามผลกระทบด้านระดับเสียงที่ได้รับอย่างต่อเนื่องตลอดระยะเวลาก่อสร้าง (รูปที่ 2.14) ในรอบ ม.ค.-มิ.ย. 68 ไม่พบข้อร้องเรียนจากชุมชน	- ไม่พบปัญหา

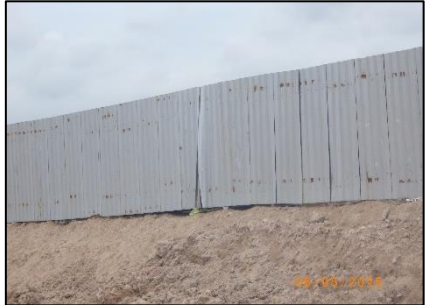
รูปที่ 2.15 Metal Sheet

- ติดตั้งวัสดุลดทอนเสียงซึ่งเป็นวัสดุ Metal Sheet ความหนา 1.27 ความสูง 3 เมตร บริเวณพื้นที่ก่อสร้างโครงการที่ประชิดที่พักอาศัย ดังนี้ 1) บริเวณที่พักอาศัยด้านทิศตะวันตกของโครงการที่ระยะ 6 เมตรจากขอบเขตพื้นที่โครงการ ติดตั้งแนวกำแพงกันเสียงความยาว 70 เมตร 2) บริเวณที่พักอาศัยด้านทิศใต้ของโครงการที่ระยะ 15 เมตร จากขอบเขตพื้นที่โครงการ ติดตั้งแนวกำแพงกันเสียงความยาว 55 เมตร	- โครงการมีการติดตั้งวัสดุลดทอนเสียงซึ่งเป็นวัสดุ Metal Sheet บริเวณพื้นที่ก่อสร้างโครงการที่ประชิดที่พักอาศัยเรียบร้อยแล้ว (รูปที่ 2.15)	- ไม่พบปัญหา

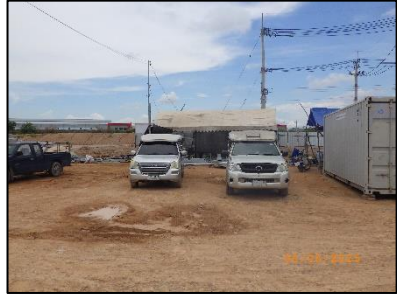
ผลกระทบสิ่งแวดล้อม	มาตรการป้องกันและแก้ไขผลกระทบสิ่งแวดล้อม	รายละเอียดการปฏิบัติจริง	ปัญหาและแนวทางแก้ไข	อ้างอิง
6. การคมนาคมขนส่ง (ต่อ)	- กำหนดให้รถยนต์ทุกชนิดจอดภายในบริเวณพื้นที่ที่กำหนดไว้เท่านั้นโดยห้ามจอดบริเวณริมถนนสาธารณะโดยเด็ดขาด เพื่อป้องกันการกีดขวางจราจรและลดโอกาสเกิดอุบัติเหตุ	- โครงการได้กำหนดให้รถยนต์ทุกชนิดจอดภายในบริเวณพื้นที่ที่กำหนดไว้เท่านั้นโดยห้ามจอดบริเวณริมถนนสาธารณะโดยเด็ดขาด เพื่อป้องกันการกีดขวางจราจรและลดโอกาสเกิดอุบัติเหตุ (รูปที่ 2.16)	- ไม่พบปัญหา

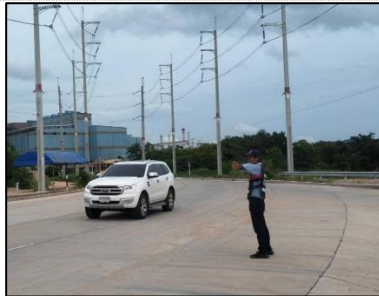
รูปที่ 2.17 เจ้าหน้าที่อำนวยความสะดวกทางเข้า-ออก โครงการ

รูปที่ 2.16 พื้นที่จอดรถ
	- จัดให้มีเจ้าหน้าที่คอยอำนวยความสะดวกดูแลการเข้า-ออก ของรถบรรทุกบริเวณทางเข้า-ออกของโครงการ	- โครงการได้จัดให้มีเจ้าหน้าที่อำนวยความสะดวกดูแลการเข้า-ออก ของรถบรรทุก บริเวณทางเข้า-ออกของโครงการตลอด 24 ชั่วโมง (รูปที่ 2.17)	- ไม่พบปัญหา

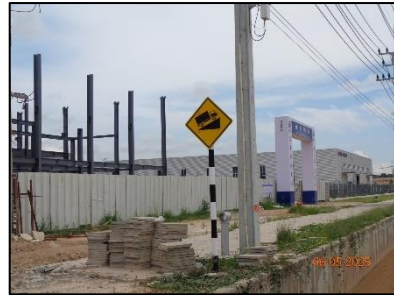
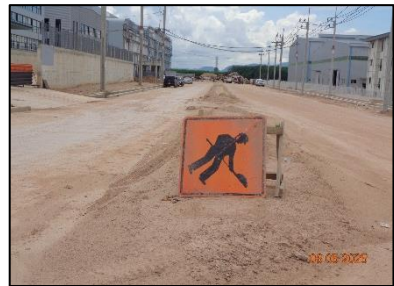
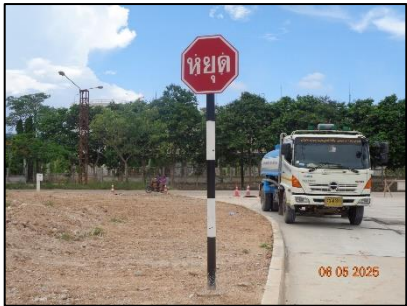
รูปที่ 2.18 ป้ายจราจรชั่วคราวและถาวรบริเวณทางเข้า-ออกโครงการ

ผลกระทบสิ่งแวดล้อม	มาตรการป้องกันและแก้ไขผลกระทบสิ่งแวดล้อม	รายละเอียดการปฏิบัติจริง	ปัญหาและแนวทางแก้ไข	อ้างอิง
6. การคมนาคมขนส่ง (ต่อ)	- ติดตั้งสัญญาณไฟเตือน ไฟกระพริบ และป้ายการจราจรชั่วคราวบริเวณทางเข้า-ออกโครงการให้สามารถมองเห็นได้อย่างชัดเจนทั้งในช่วงเวลากลางวันและกลางคืน	- โครงการจัดให้มีป้ายจราจรชั่วคราวบริเวณทางเข้า-ออกโครงการ (รูปที่ 2.18) และอยู่ระหว่างติดตั้งสัญญาณไฟเตือนไฟกระพริบ ให้สามารถมองเห็นได้อย่างชัดเจนทั้งในช่วงเวลากลางวันและกลางคืน	- ไม่พบปัญหา

ผลกระทบสิ่งแวดล้อม	มาตรการป้องกันและแก้ไขผลกระทบสิ่งแวดล้อม	รายละเอียดการปฏิบัติจริง	ปัญหาและแนวทางแก้ไข	อ้างอิง
6. การคมนาคมขนส่ง (ต่อ)	- โครงการต้องติดตั้งป้ายสัญลักษณ์จราจร บริเวณทางเข้า-ออกโครงการ ให้แล้วเสร็จก่อนการก่อสร้างโครงการ	- โครงการได้ติดตั้งป้ายสัญลักษณ์บริเวณทางเข้า-ออกโครงการ ให้แล้วเสร็จก่อนก่อสร้างโครงการเรียบร้อยแล้ว (รูปที่ 2.18)	- ไม่พบปัญหา

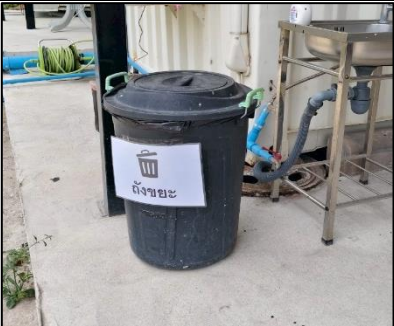
รูปที่ 2.7 ถังรองรับขยะมูลฝอยภายในพื้นที่โครงการ

7. การจัดการมูลฝอยและของเสีย	- กำหนดให้บริษัทรับเหมาก่อสร้างต้องจัดเตรียมถังขยะมูลฝอยที่มีฝาปิดมิดชิดตั้งกระจายอยู่ในพื้นที่ก่อสร้างอย่างเพียงพอ และให้อยู่ห่างจากรางระบายน้ำหรือแหล่งน้ำไม่น้อยกว่า 10 เมตรเพื่อรวบรวมมูลฝอยจากคนงาน และจากการก่อสร้างในพื้นที่โครงการทุกวันพร้อมทั้งติดต่อนิเทศหน่วยงานท้องถิ่นทำการเก็บขน และกำจัดตามหลักสุขาภิบาล	- โครงการกำหนดให้บริษัทรับเหมาก่อสร้างต้องจัดเตรียมถังขยะมูลฝอยที่มีฝาปิดมิดชิดตั้งกระจายอยู่ในพื้นที่ก่อสร้างอย่างเพียงพอ (รูปที่ 2.7) และให้อยู่ห่างจากรางระบายน้ำหรือแหล่งน้ำไม่น้อยกว่า 10 เมตรเพื่อรวบรวมมูลฝอยจากคนงาน และจากการก่อสร้างในพื้นที่โครงการทุกวันพร้อมทั้งติดต่อนิเทศหน่วยงานท้องถิ่นทำการเก็บขน และกำจัดตามหลักสุขาภิบาล	- ไม่พบปัญหา

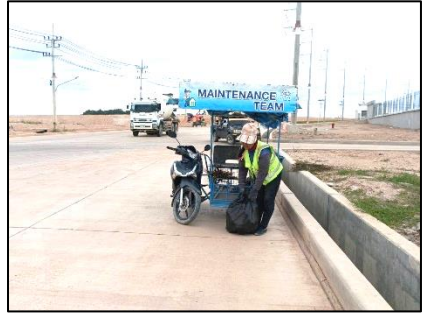
รูปที่ 2.19 เจ้าหน้าที่เก็บรวบรวม ของเสีย/มูลฝอย

ผลกระทบสิ่งแวดล้อม	มาตรการป้องกัน และแก้ไขผลกระทบสิ่งแวดล้อม	รายละเอียดการปฏิบัติจริง	ปัญหา และแนวทางแก้ไข	อ้างอิง
7. การจัดการมูลฝอย และของเสีย (ต่อ)	- จัดให้มีเจ้าหน้าที่รับผิดชอบในการเก็บรวบรวม ของเสีย/ขยะมูลฝอย จากบริเวณรอบพื้นที่ ก่อสร้างไปไว้ในภาชนะรองรับ หรือบริเวณพื้นที่ที่ กำหนดอย่างน้อยวันละ 1 ครั้ง	- โครงการจัดให้มีเจ้าหน้าที่รับผิดชอบในการเก็บ รวบรวมของเสีย/ขยะมูลฝอย จากบริเวณรอบพื้นที่ ก่อสร้างไปไว้ในภาชนะรองรับ หรือบริเวณพื้นที่ ที่กำหนดอย่างน้อยวันละ 1 ครั้ง (รูปที่ 2.19)	- ไม่พบปัญหา

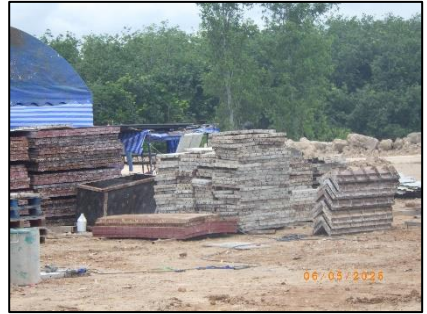
รูปที่ 2.20 พื้นที่สำหรับเศษวัสดุก่อสร้าง

- จัดให้มีพื้นที่สำหรับกองของเสียจากการก่อสร้าง โดยไม่ให้เกิดขวางการก่อสร้าง และเส้นทางจราจร เข้า-ออก โดยขยะมูลฝอยและของเสียจากการ ก่อสร้างให้จัดกองเก็บรวมกันในพื้นที่ที่กำหนด อย่างเป็นระเบียบ และรวบรวมเศษวัสดุก่อสร้าง โดย ต้องไม่วางใกล้กับรางระบายน้ำภายในพื้นที่ ก่อสร้าง เพื่อป้องกันการกีดขวางทางระบายน้ำ	- โครงการจัดให้มีพื้นที่สำหรับกองของเสียจากการ ก่อสร้าง (รูปที่ 2.20) โดยไม่ให้เกิดขวางการก่อสร้าง และ เส้นทางจราจรเข้า-ออก โดยขยะมูลฝอยและของเสีย จากการก่อสร้างให้จัดกองเก็บรวมกันในพื้นที่ที่กำหนด อย่างเป็นระเบียบ และรวบรวมเศษวัสดุก่อสร้าง โดยต้องไม่วางใกล้กับรางระบายน้ำภายในพื้นที่ ก่อสร้าง เพื่อป้องกันการกีดขวางทางระบายน้ำ	- ไม่พบปัญหา

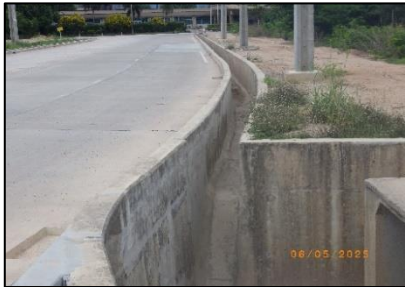
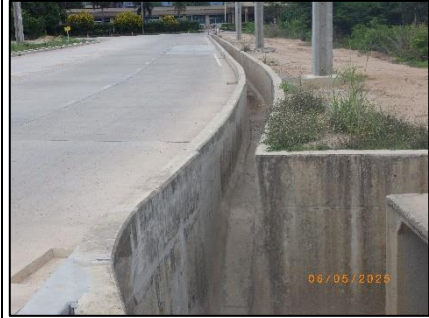
<p>รูปที่ 2.21 รางระบายน้ำถาวร</p>

8. การระบายน้ำและการป้องกันน้ำท่วม	- จัดให้มีรางระบายน้ำชั่วคราวเพื่อรวบรวมน้ำชะตะกอนดินจากพื้นที่ก่อสร้างเข้าสู่บ่อตกตะกอนในแต่ละพื้นที่ ก่อนระบายลงสู่แหล่งน้ำสาธารณะประโยชน์ พร้อมทั้งกำหนดให้กำจัดสิ่งกีดขวางหรือวัชพืชที่เป็นอุปสรรคต่อการระบายน้ำในพื้นที่ก่อสร้าง	- โครงการอยู่ระหว่างการก่อสร้าง รางระบายน้ำถาวร ซึ่งดำเนินการได้บางส่วนแล้ว (รูปที่ 2.21) เพื่อรวบรวมน้ำชะตะกอนดินจากพื้นที่ก่อสร้างเข้าสู่บ่อตกตะกอนในแต่ละพื้นที่ ก่อนระบายลงสู่แหล่งน้ำสาธารณะประโยชน์ พร้อมทั้งกำหนดให้กำจัดสิ่งกีดขวางหรือวัชพืชที่เป็นอุปสรรคต่อการระบายน้ำในพื้นที่ก่อสร้าง (รูปที่ 2.22)	- ไม่พบปัญหา

รูปที่ 2.23 บ่อดักตะกอน
	- โครงการจะต้องก่อสร้างรางระบายน้ำฝนซึ่งรับน้ำหลากจากภายนอกโครงการให้แล้วเสร็จก่อนเปิดดำเนินการ	- โครงการอยู่ระหว่างการก่อสร้างรางระบายน้ำฝนถาวร ซึ่งดำเนินการแล้วบางส่วน (รูปที่ 2.21) เพื่อรองรับน้ำหลากจากภายนอกโครงการโดยจะดำเนินการให้แล้วเสร็จก่อนเปิดดำเนินการ	- ไม่พบปัญหา

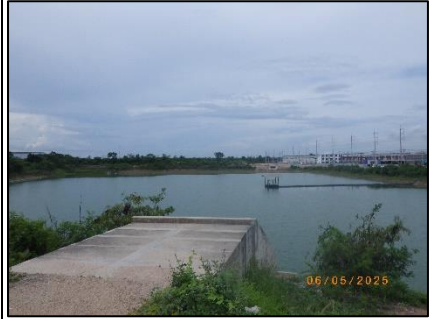
ผลกระทบสิ่งแวดล้อม	มาตรการป้องกันและแก้ไขผลกระทบสิ่งแวดล้อม	รายละเอียดการปฏิบัติจริง	ปัญหาและแนวทางแก้ไข	อ้างอิง
8. การระบายน้ำและการป้องกันน้ำท่วม (ต่อ)	- ขุดลอกตะกอนดินบริเวณบ่อดักตะกอนในช่วงก่อสร้างและนำตะกอนที่ได้ไปปรับถมภายในพื้นที่โครงการเพื่อรักษาปริมาตรของบ่อดักตะกอนให้สามารถรับน้ำตะกอนได้ตามค่าการออกแบบ	- โครงการได้จัดระบบทิศทางการไหลของน้ำภายในพื้นที่โครงการให้ไหลลงยังแหล่งน้ำสาธารณะประโยชน์ ภายในพื้นที่โครงการ (รูปที่ 2.23)	- ไม่พบปัญหา

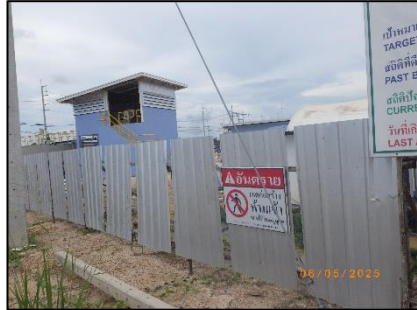
ผลกระทบสิ่งแวดล้อม	มาตรการป้องกันและแก้ไขผลกระทบสิ่งแวดล้อม	รายละเอียดการปฏิบัติจริง	ปัญหาและแนวทางแก้ไข	อ้างอิง
9. อาชีวอนามัยและความปลอดภัย (ต่อ)	- กำหนดขอบเขตการใช้พื้นที่ก่อสร้าง ดังนี้ 1) จัดทำแนวรั้วบริเวณพื้นที่ก่อสร้าง	- โครงการจัดทำแนวรั้วบริเวณพื้นที่ก่อสร้างเรียบร้อยแล้ว (รูปที่ 2.25)	- ไม่พบปัญหา

รูปที่ 2.25 แนวรั้วบริเวณพื้นที่ก่อสร้าง
	2) กำหนดจุดเข้า-ออกบริเวณพื้นที่ก่อสร้างให้ชัดเจน	- โครงการกำหนดจุดเข้า-ออกบริเวณพื้นที่ก่อสร้างอย่างชัดเจน (รูปที่ 2.26)	- ไม่พบปัญหา

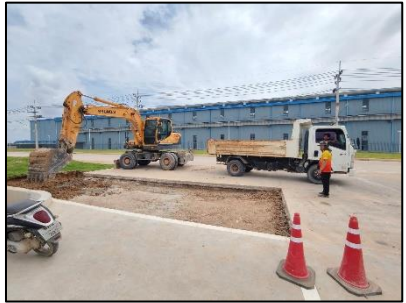
รูปที่ 2.28 เจ้าหน้าที่ตรวจสอบการปฏิบัติงานและสภาพของเครื่องจักรอุปกรณ์

ผลกระทบสิ่งแวดล้อม	มาตรการป้องกันและแก้ไขผลกระทบสิ่งแวดล้อม	รายละเอียดการปฏิบัติจริง	ปัญหาและแนวทางแก้ไข	อ้างอิง
9. อาชีวอนามัยและความปลอดภัย (ต่อ)	- จัดให้มีเจ้าหน้าที่ตรวจสอบวิธีการปฏิบัติงาน สภาพของเครื่องจักรอุปกรณ์ก่อนและหลังใช้งานให้อยู่ในสภาพดีเสมอ รวมทั้งสภาพแวดล้อมในการทำงานเพื่อให้ปฏิบัติงานอย่างปลอดภัย	- โครงการจัดให้มีเจ้าหน้าที่ตรวจสอบวิธีการปฏิบัติงาน สภาพของเครื่องจักรอุปกรณ์ก่อนและหลังใช้งานให้อยู่ในสภาพดีเสมอ รวมทั้งสภาพแวดล้อมในการทำงานเพื่อให้ปฏิบัติงานอย่างปลอดภัย (รูปที่ 2.28)	- ไม่พบปัญหา

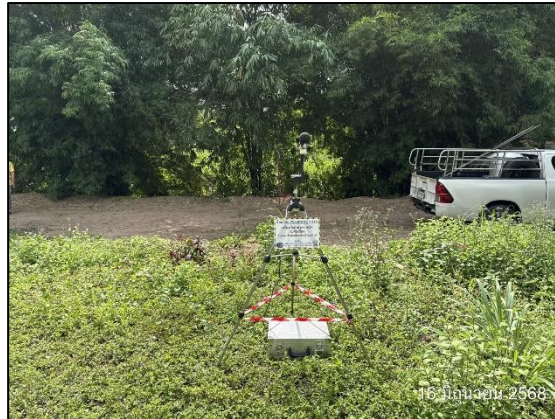
รูปที่ 3.4 การตรวจวัดระดับเสียงโดยทั่วไปและเสียงรบกวน บริเวณที่พักอาศัยด้านทิศตะวันตกของโครงการ
ที่ระยะ 6 เมตร จากขอบเขตพื้นที่โครงการ (N1)

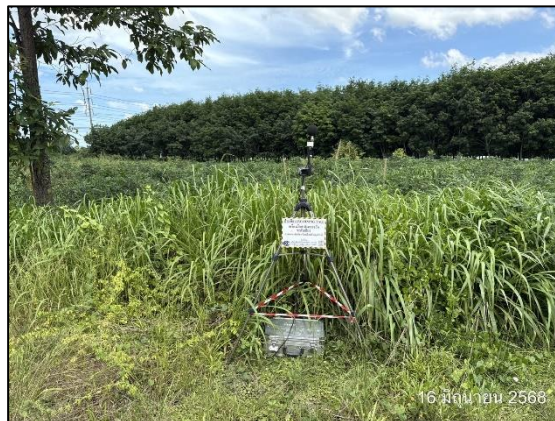
รูปที่ 3.5 การตรวจวัดระดับเสียงโดยทั่วไปและเสียงรบกวน บริเวณที่พักอาศัยด้านทิศใต้ของโครงการ
ที่ระยะ 15 เมตร จากขอบเขตพื้นที่โครงการ (N2)

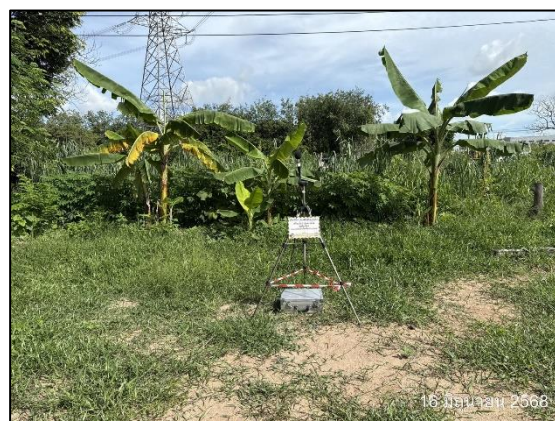
รูปที่ 3.6 การตรวจวัดระดับเสียงโดยทั่วไปและเสียงรบกวน บริเวณที่พักอาศัยด้านทิศตะวันออกของโครงการ
ที่ระยะ 90 เมตร จากขอบเขตพื้นที่โครงการ (N3)

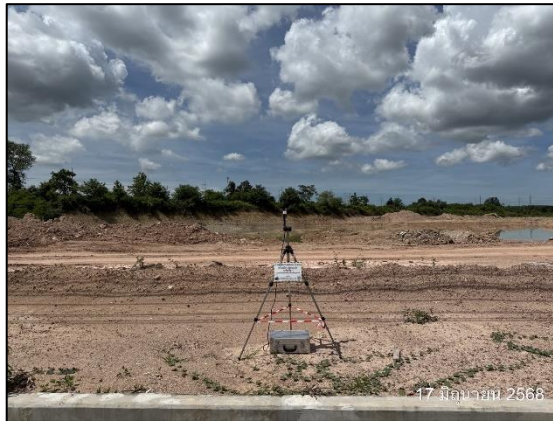
รูปที่ 3.7 การตรวจวัดระดับเสียง 15 นาที บริเวณเครื่องจักร/เครื่องมือ
ซึ่งเป็นแหล่งกำเนิดเสียงในการก่อสร้าง (N4)

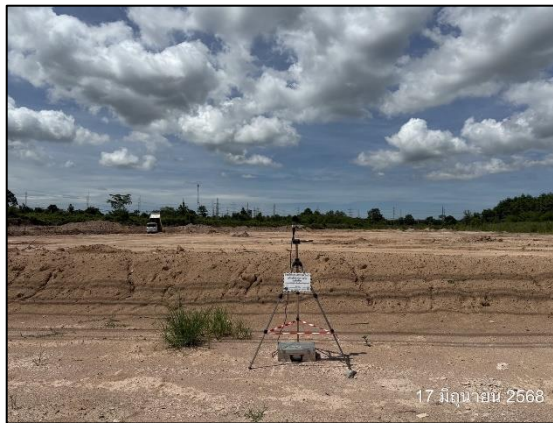
รูปที่ 3.8 ตรวจวัดระดับเสียง 15 นาที บริเวณ เครื่องจักร/เครื่องมือ
ซึ่งเป็นแหล่งกำเนิดเสียงในการก่อสร้าง (N5)

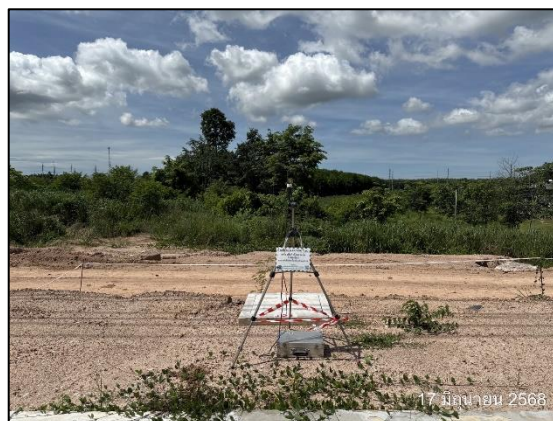
รูปที่ 3.9 ตรวจวัดระดับเสียง 15 นาที บริเวณ เครื่องจักร/เครื่องมือ
ซึ่งเป็นแหล่งกำเนิดเสียงในการก่อสร้าง (N6)

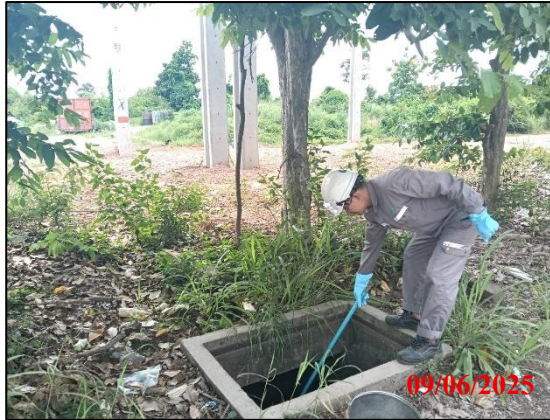
รูปที่ 3.10 การเก็บตัวอย่างคุณภาพน้ำทิ้ง บริเวณบ่อพักน้ำทิ้งหลังผ่านระบบบำบัดน้ำเสียสำเร็จรูป

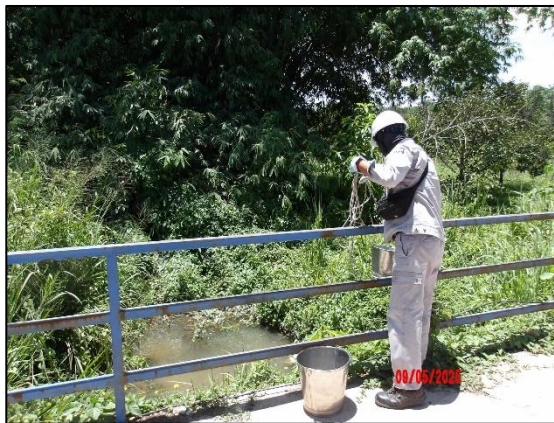
รูปที่ 3.11 การเก็บตัวอย่างคุณภาพน้ำผิวดิน บริเวณคลองข้างต่ายก่อนจุดระบายน้ำทิ้งของโครงการ (SW1)

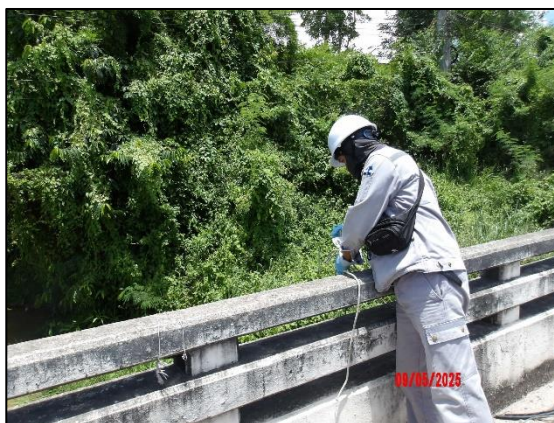
รูปที่ 3.13 การเก็บตัวอย่างคุณภาพน้ำผิวดิน บริเวณคลองข้างต่ายบริเวณทางหลวงแผ่นดินหมายเลข 3143 (SW3)

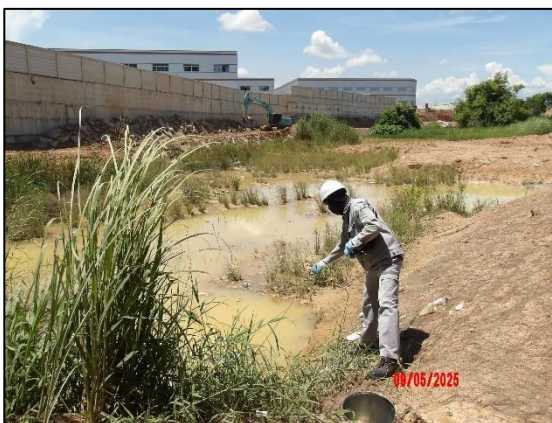
รูปที่ 3.14 การเก็บตัวอย่างคุณภาพน้ำผิวดิน บริเวณคลองกะแมงก่อนผ่านบริษัท จี สตีล จำกัด (มหาชน) (SW4)

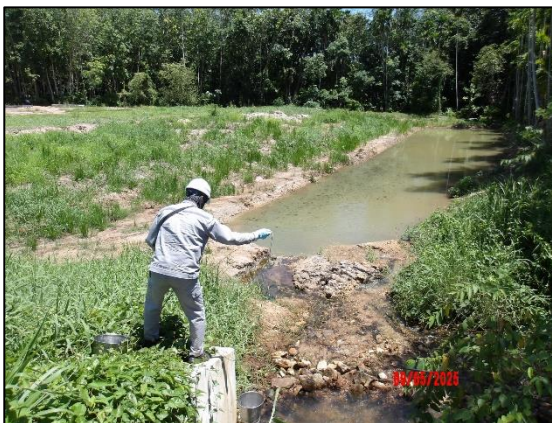
รูปที่ 3.15 การเก็บตัวอย่างคุณภาพน้ำผิวดิน บริเวณคลองกะแมงหลังผ่านบริษัท จี สตีล จำกัด (มหาชน) (SW5)

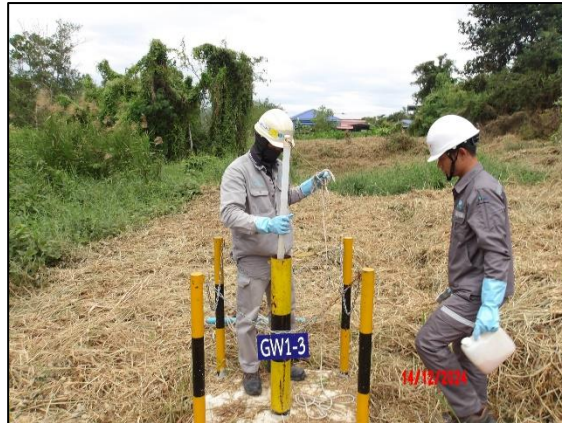
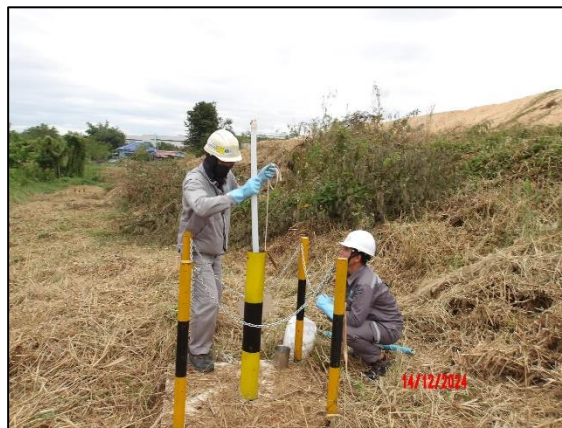
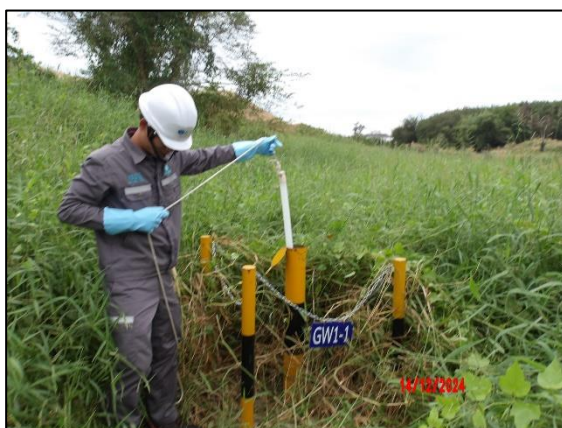
รูปที่ 3.16 การเก็บตัวอย่างคุณภาพน้ำใต้ดิน

บริเวณ พื้นที่สีเขียวและแนวกันชนเชิงนิเวศของโครงการด้านทิศตะวันตก (GW1)

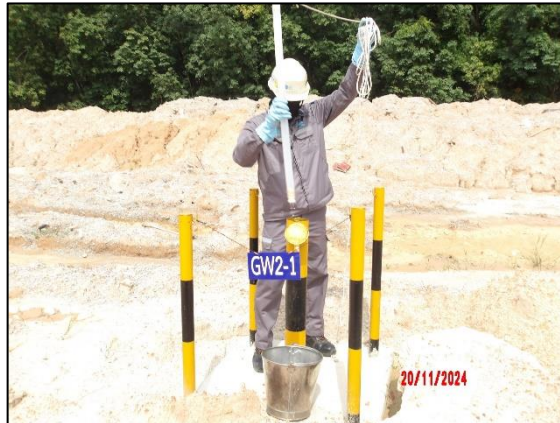
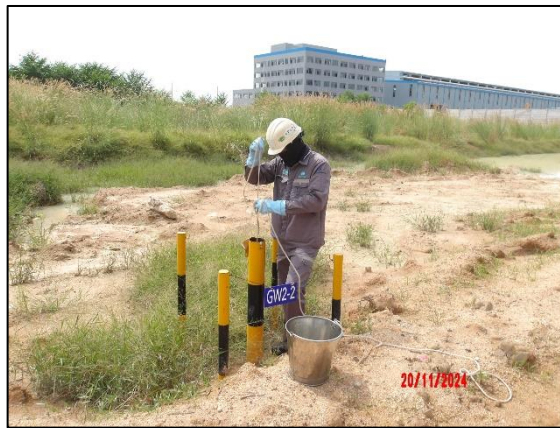
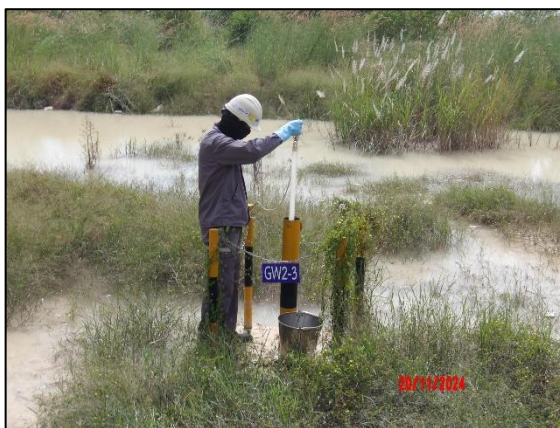
รูปที่ 3.17 การเก็บตัวอย่างคุณภาพน้ำใต้ดิน

บริเวณ พื้นที่สีเขียวและแนวกันชนเชิงนิเวศของโครงการด้านทิศเหนือ (GW2)

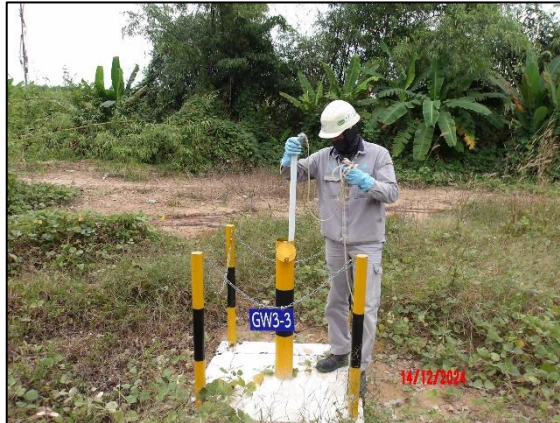
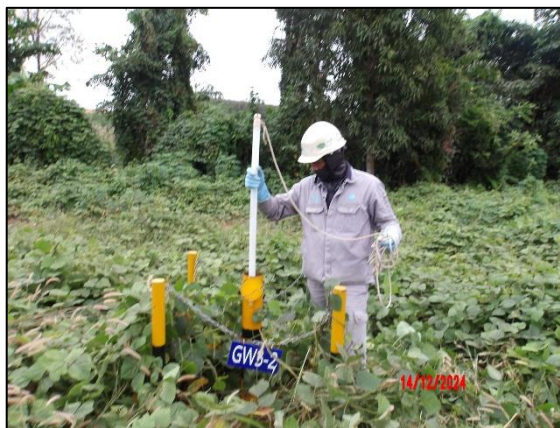
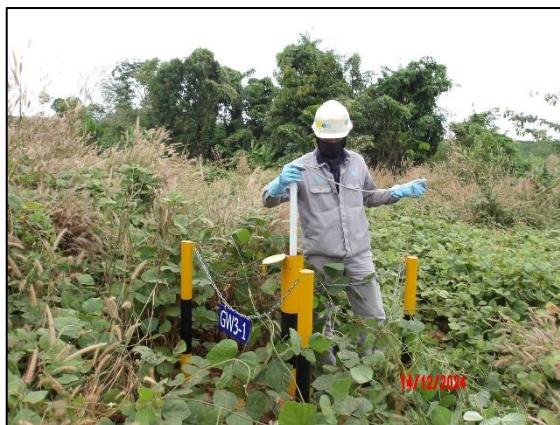
รูปที่ 3.19 การเก็บตัวอย่างคุณภาพน้ำใต้ดิน

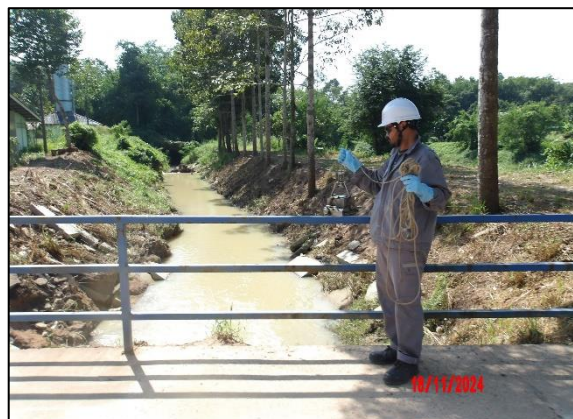
รูปที่ 3.20 การเก็บตัวอย่างโลหะหนักในตะกอนดิน
บริเวณคลองข้างค่ายก่อนจุดระบายน้ำทิ้งของโครงการ (SD1)

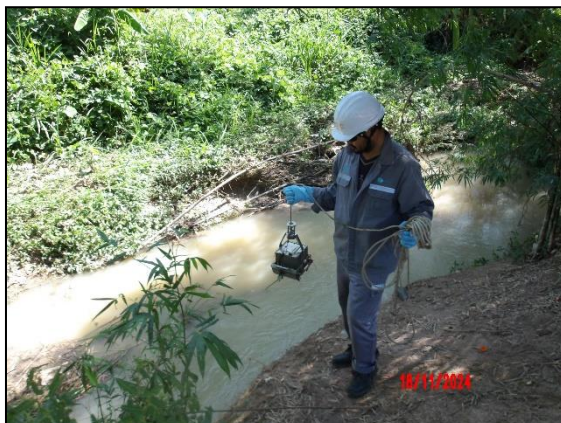
รูปที่ 3.21 การเก็บตัวอย่างโลหะหนักในตะกอนดิน บริเวณคลองข้างต่ายจตุระบายน้ำทิ้งของโครงการ (SD2)

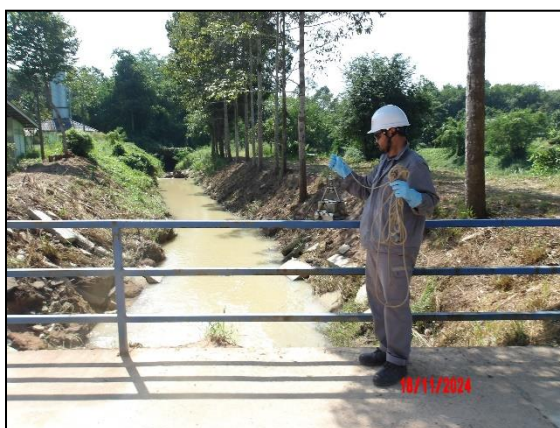
รูปที่ 3.22 การเก็บตัวอย่างโลหะหนักในตะกอนดิน
บริเวณคลองข้างต่ายบริเวณทางหลวงแผ่นดินหมายเลข 3143 (SD3)

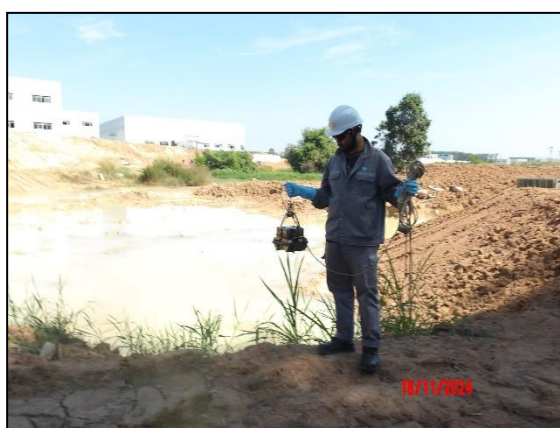
รูปที่ 3.23 การเก็บตัวอย่างโลหะหนักในตะกอนดิน
บริเวณคลองกะแมวก่อนผ่านบริษัท จี สตีล จำกัด (มหาชน) (SD4)

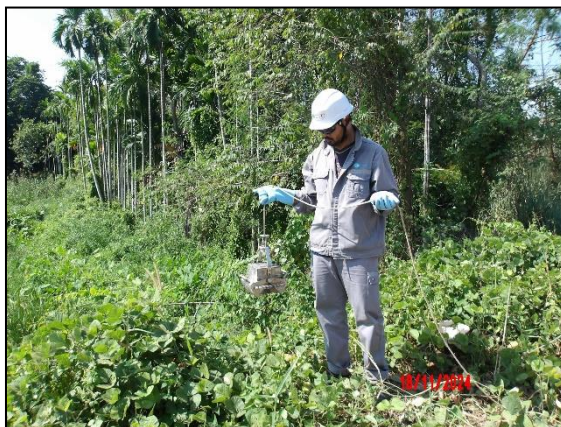
รูปที่ 3.24 การเก็บตัวอย่างโลหะหนักในตะกอนดิน
บริเวณคลองกะแมงหลังผ่านบริษัท จี สตีล จำกัด (มหาชน) (SD5)

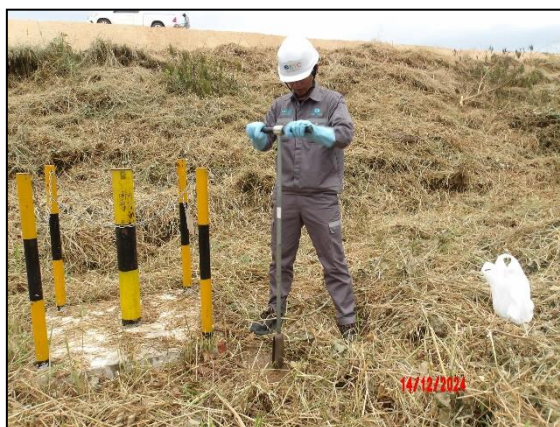
รูปที่ 3.25 การเก็บตัวอย่างคุณภาพดิน
บริเวณพื้นที่สีเขียวและแนวกันชนเชิงนิเวศของโครงการด้านทิศตะวันตก (S1)

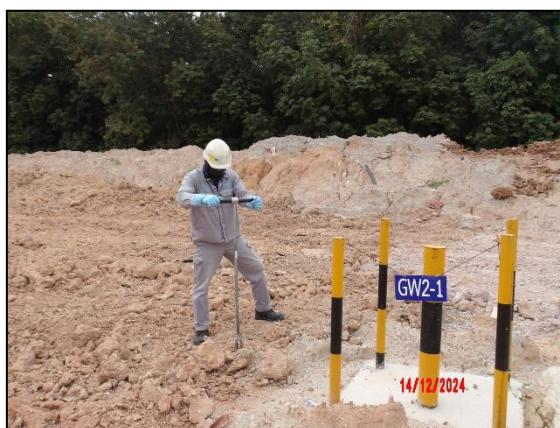
รูปที่ 3.26 การเก็บตัวอย่างคุณภาพดิน บริเวณพื้นที่สีเขียวและแนวกันชนเชิงนิเวศของโครงการด้านทิศเหนือ (S2)

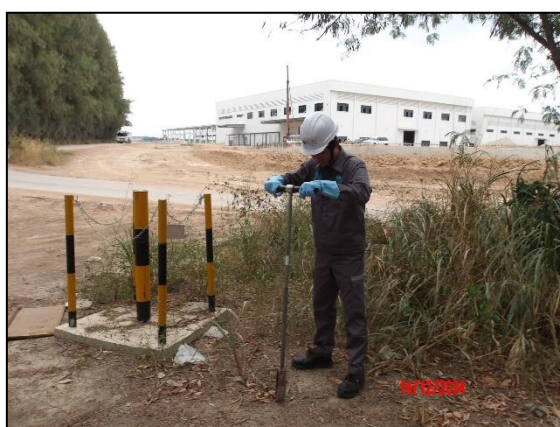
รูปที่ 3.27 การเก็บตัวอย่างคุณภาพดิน บริเวณพื้นที่สีเขียวและแนวกันชนเชิงนิเวศของโครงการด้านทิศใต้ (S3)

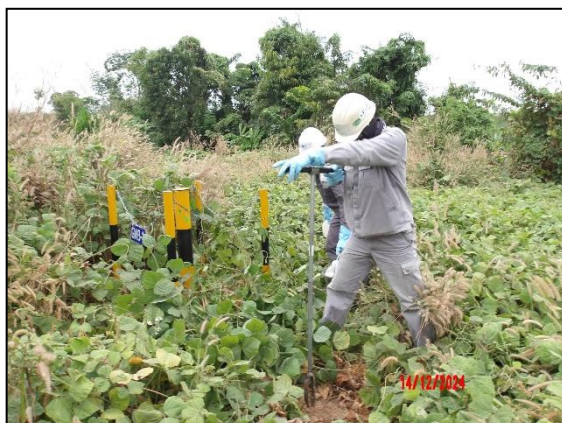
รูปที่ 3.28 การเก็บตัวอย่างคุณภาพดิน

บริเวณพื้นที่สีเขียวและแนวกันชนเชิงนิเวศของโครงการด้านทิศตะวันออก (S4)

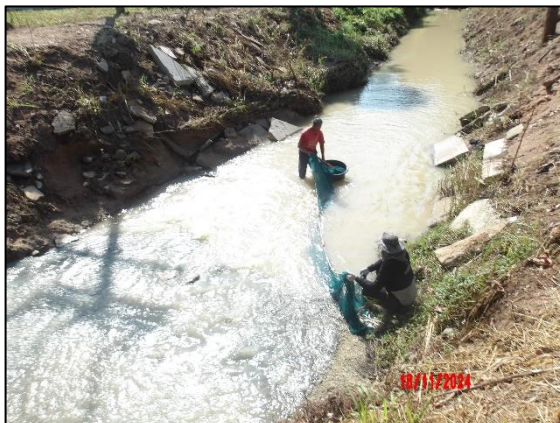
รูปที่ 3.29 การเก็บตัวอย่างชีวภาพทางน้ำ บริเวณคลองข้างต่ายก่อนจุดระบายน้ำทิ้งของโครงการ (Bio1)

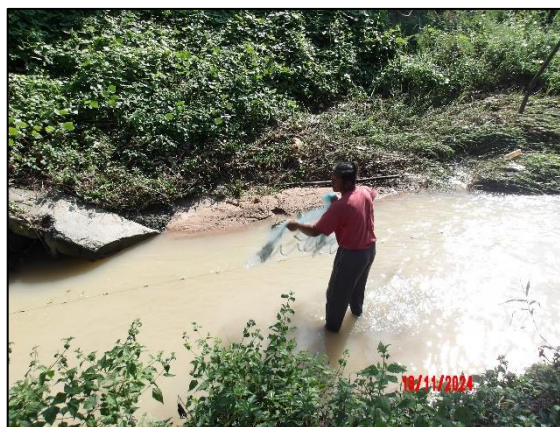
รูปที่ 3.30 การเก็บตัวอย่างชีวภาพทางน้ำ บริเวณคลองข้างต่ายจุดระบายน้ำทิ้งของโครงการ (Bio2)

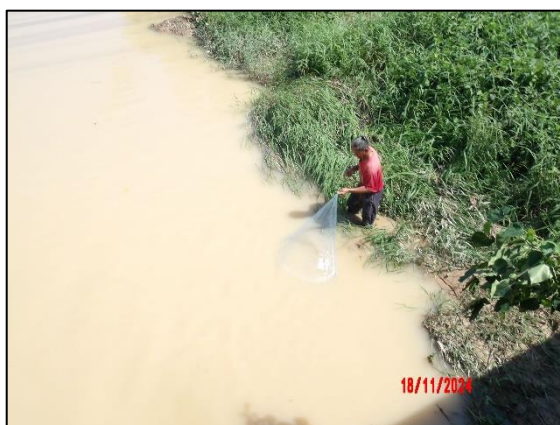
รูปที่ 3.31 การเก็บตัวอย่างชีวภาพทางน้ำ
บริเวณคลองข้างต่ายบริเวณทางหลวงแผ่นดินหมายเลข 3143 (Bio3)

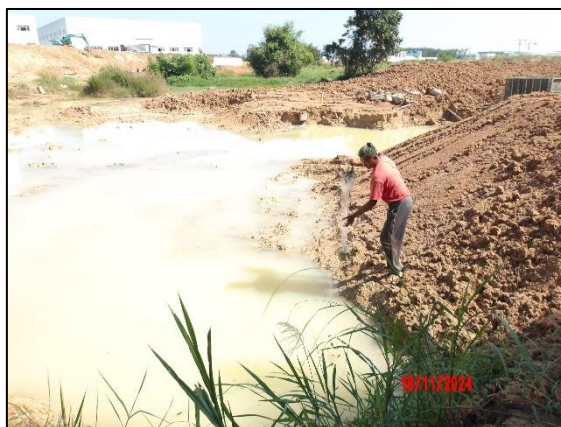
รูปที่ 3.32 การเก็บตัวอย่างชีวภาพทางน้ำ บริเวณคลองกะแมงก่อนผ่านบริษัท จี สตีล จำกัด (มหาชน) (Bio4)

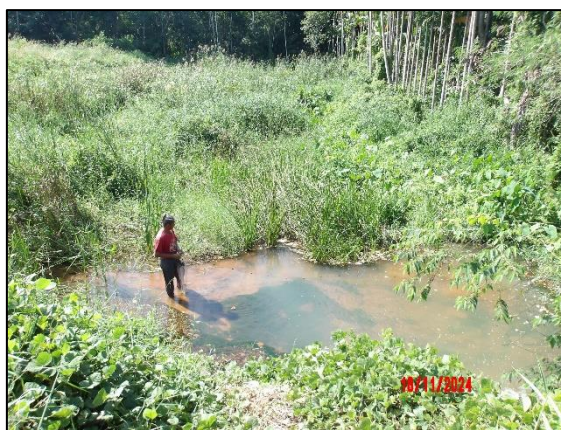
รูปที่ 3.33 การเก็บตัวอย่างชีวภาพทางน้ำ บริเวณคลองกะแมงหลังผ่านบริษัท จี สตีล จำกัด (มหาชน) (Bio5)
