รายงานผลการปฏิบัติตามมาตรการป้องกันและแก้ไขผลกระทบสิ่งแวดล้อม  
และมาตรการติดตามตรวจสอบผลกระทบสิ่งแวดล้อม (ระยะดำเนินการ)

เดือนมกราคม-มิถุนายน 2568

โครงการโรงไฟฟ้าพลังความร้อนร่วม ราช โคเจนเนอเรชั่น  
(ส่วนขยาย ครั้งที่ 1) (ครั้งที่ 1)

ของบริษัท ราช โคเจนเนอเรชั่น จำกัด  
เลขที่ 8/22 หมู่ที่ 18 ตำบลคลองหนึ่ง  
อำเภอคลองหลวง จังหวัดปทุมธานี

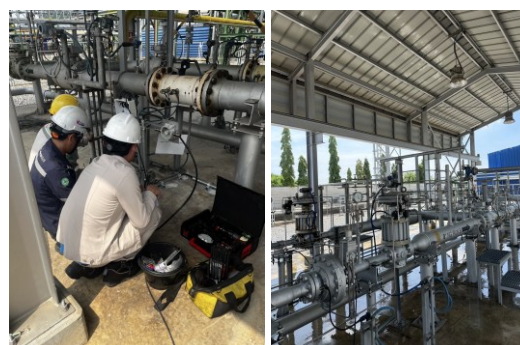
ภาพที่ 2.2-60 การบำรุงรักษาท่อส่งก๊าซธรรมชาติ
