ผลการปฏิบัติตามมาตรการป้องกันและแก้ไขผลกระทบสิ่งแวดล้อม

### บทที่ 3

#### 3.2 ผลการปฏิบัติตามมาตรการป้องกัน และแก้ไขผลกระทบสิ่งแวดล้อม

ตารางที่ 3.1 ผลการปฏิบัติตามมาตรการป้องกันและแก้ไขผลกระทบสิ่งแวดล้อม โครงการโรงงานผลิตโพรพิลีนออกไซด์ (ครั้งที่ 3)  
ของบริษัท พีทีที โกลบอล เคมิคอล จำกัด (มหาชน) สาขา 19 ระหว่างเดือนมกราคม-มิถุนายน 2568

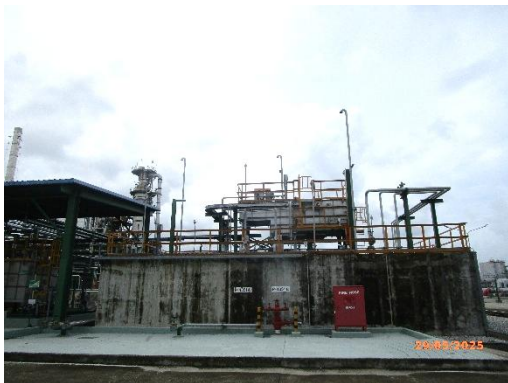
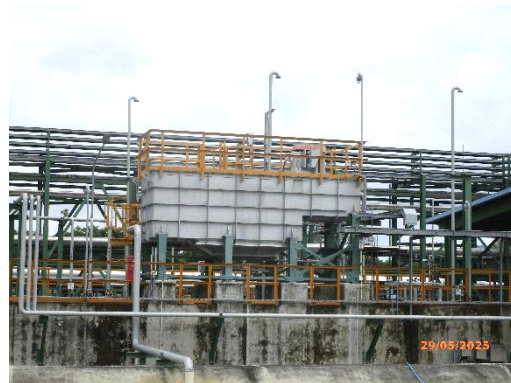
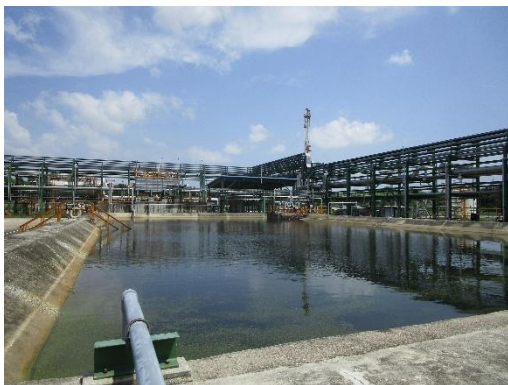
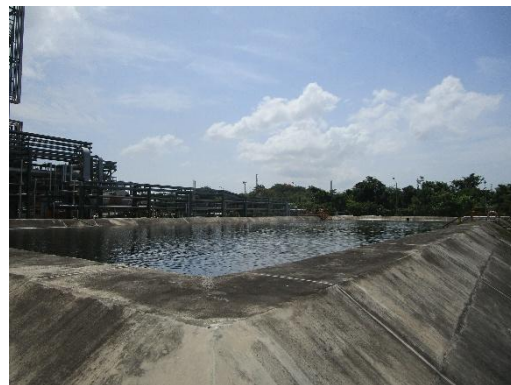
รูปที่ 3.14 ระบบบำบัดน้ำเสียแบบตกตะกอน

บ่อปรับสภาพ (Equalization Basin)  
และบ่อปรับให้เป็นกลาง (Neutralization Basin)

บ่อแยกน้ำมันและของแข็งแขวนลอย  
(Oil Separation/Suspended Solid Separation)

บ่อพักน้ำทิ้งสุดท้าย (Final Check Basin)

บ่อตรวจสอบคุณภาพน้ำระบายทิ้งจากหอหล่อเย็น  
(Cooling Water Blowdown Check Basin)

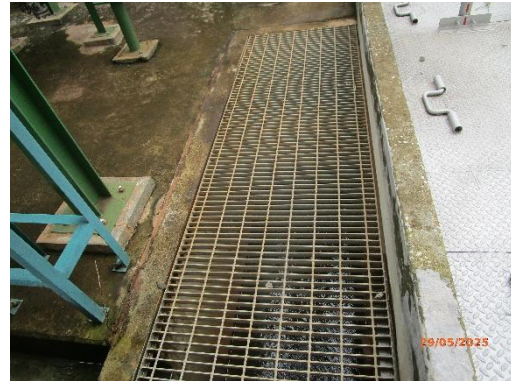
รูปที่ 3.23 รางระบายน้ำของโครงการ

รางระบายน้ำเสียของโครงการ

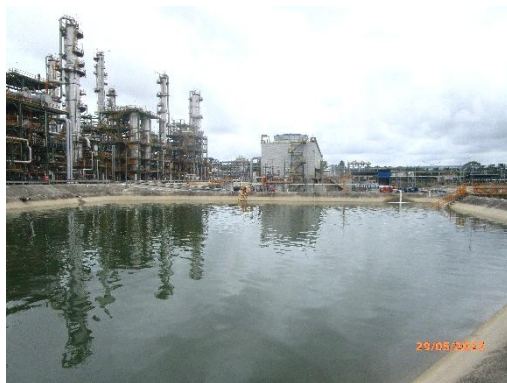
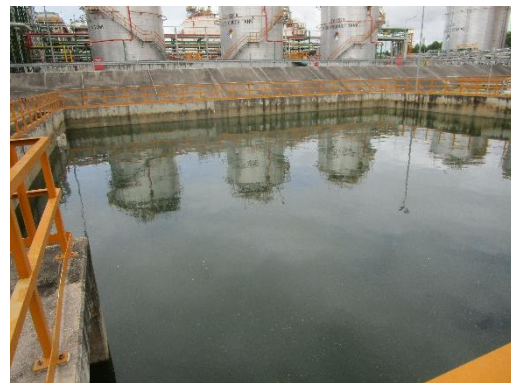
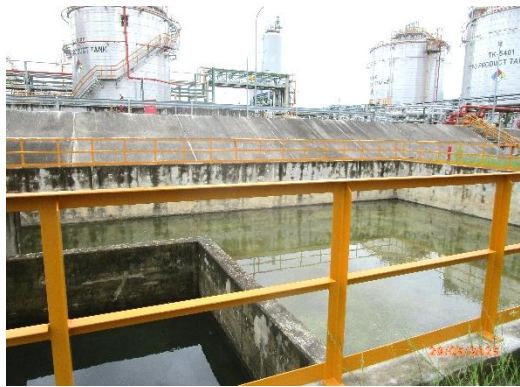
รูปที่ 3.25 บ่อ Sump รวบรวมน้ำฝนปนเปื้อนในพื้นที่กระบวนการผลิต

บ่อ Sump A (X-4303)

บ่อ Sump C (X-4304)

บ่อ Sump D (X-5101)

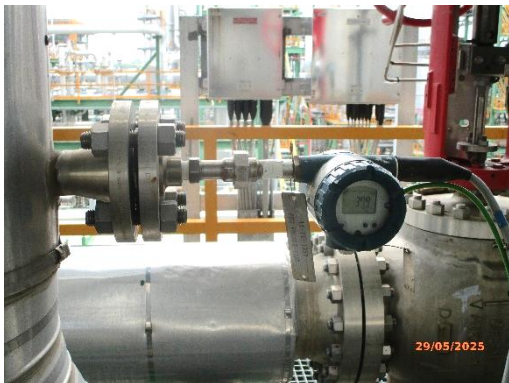
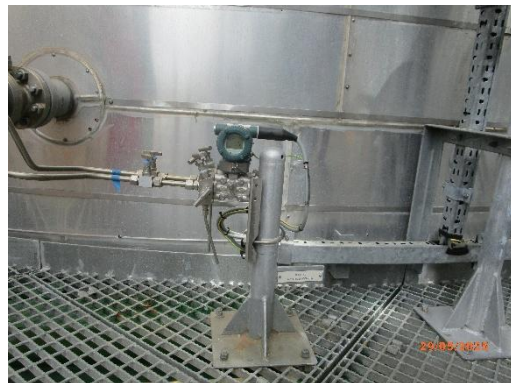
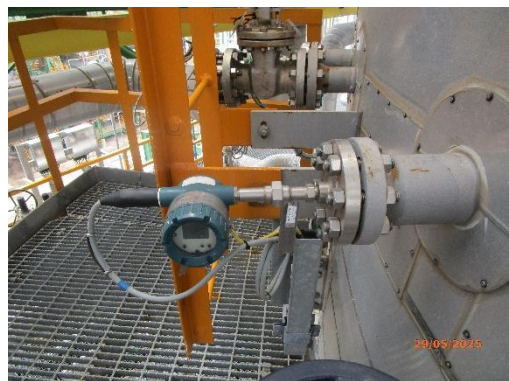
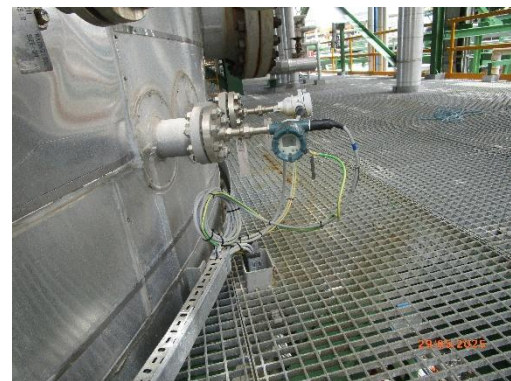
รูปที่ 3.46 อุปกรณ์วัดอุณหภูมิ

อุปกรณ์วัดอุณหภูมิถึงปฏิกิริยาออกซิเดชั่น

อุปกรณ์วัดอุณหภูมิบริเวณด้านล่างของหอแยกน้ำ

อุปกรณ์วัดอุณหภูมิถึงปฏิกิริยาไฮดรอกซิเดชั่น

อุปกรณ์วัดอุณหภูมิถึงปฏิกิริยาไฮโดรจีเนชั่น

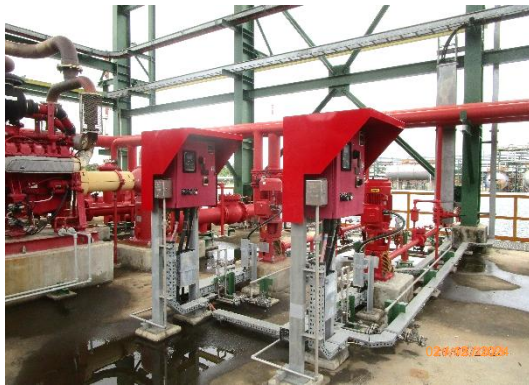
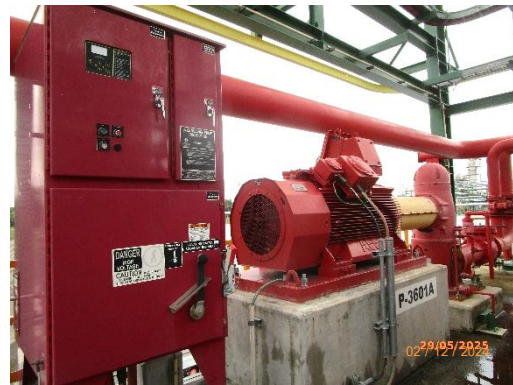
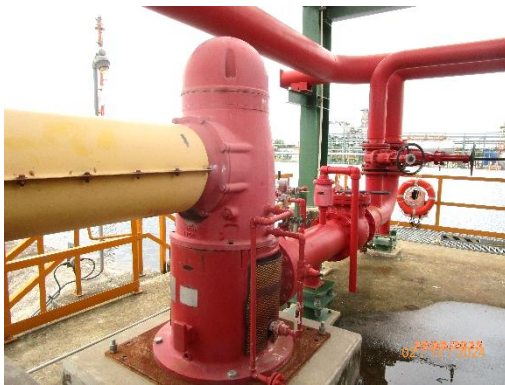
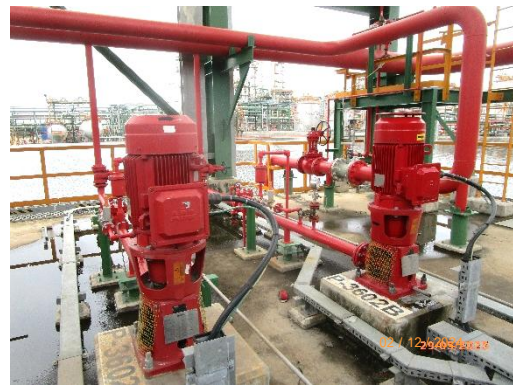
รูปที่ 3.49 เครื่องสูบน้ำดับเพลิง

Electric Motor Driven Jockey Pumps

Electrical Driven Fire Water Pump
