รายละเอียดโครงการ

1.1 ความเป็นมาในการจัดทำรายงานการประเมินผลกระทบสิ่งแวดล้อม

| 1.2.1 | ชื่อโครงการ | : โรงพยาบาลชัยอรุณเวชการ (ส่วนขยาย) (ภาคผนวก ข-1) |

รายงานผลการปฏิบัติงานตามมาตรการป้องกันและแก้ไขผลกระทบสิ่งแวดล้อมและมาตรการติดตามตรวจสอบคุณภาพสิ่งแวดล้อม
โครงการโรงพยาบาลชัชวาลย์เวชวิทยา (ส่วนขยาย) ระยะดำเนินการ จัดทำ ประจำปี ๒๕๖๘ - มิถุนายนพ.ศ. ๒๕๖๘

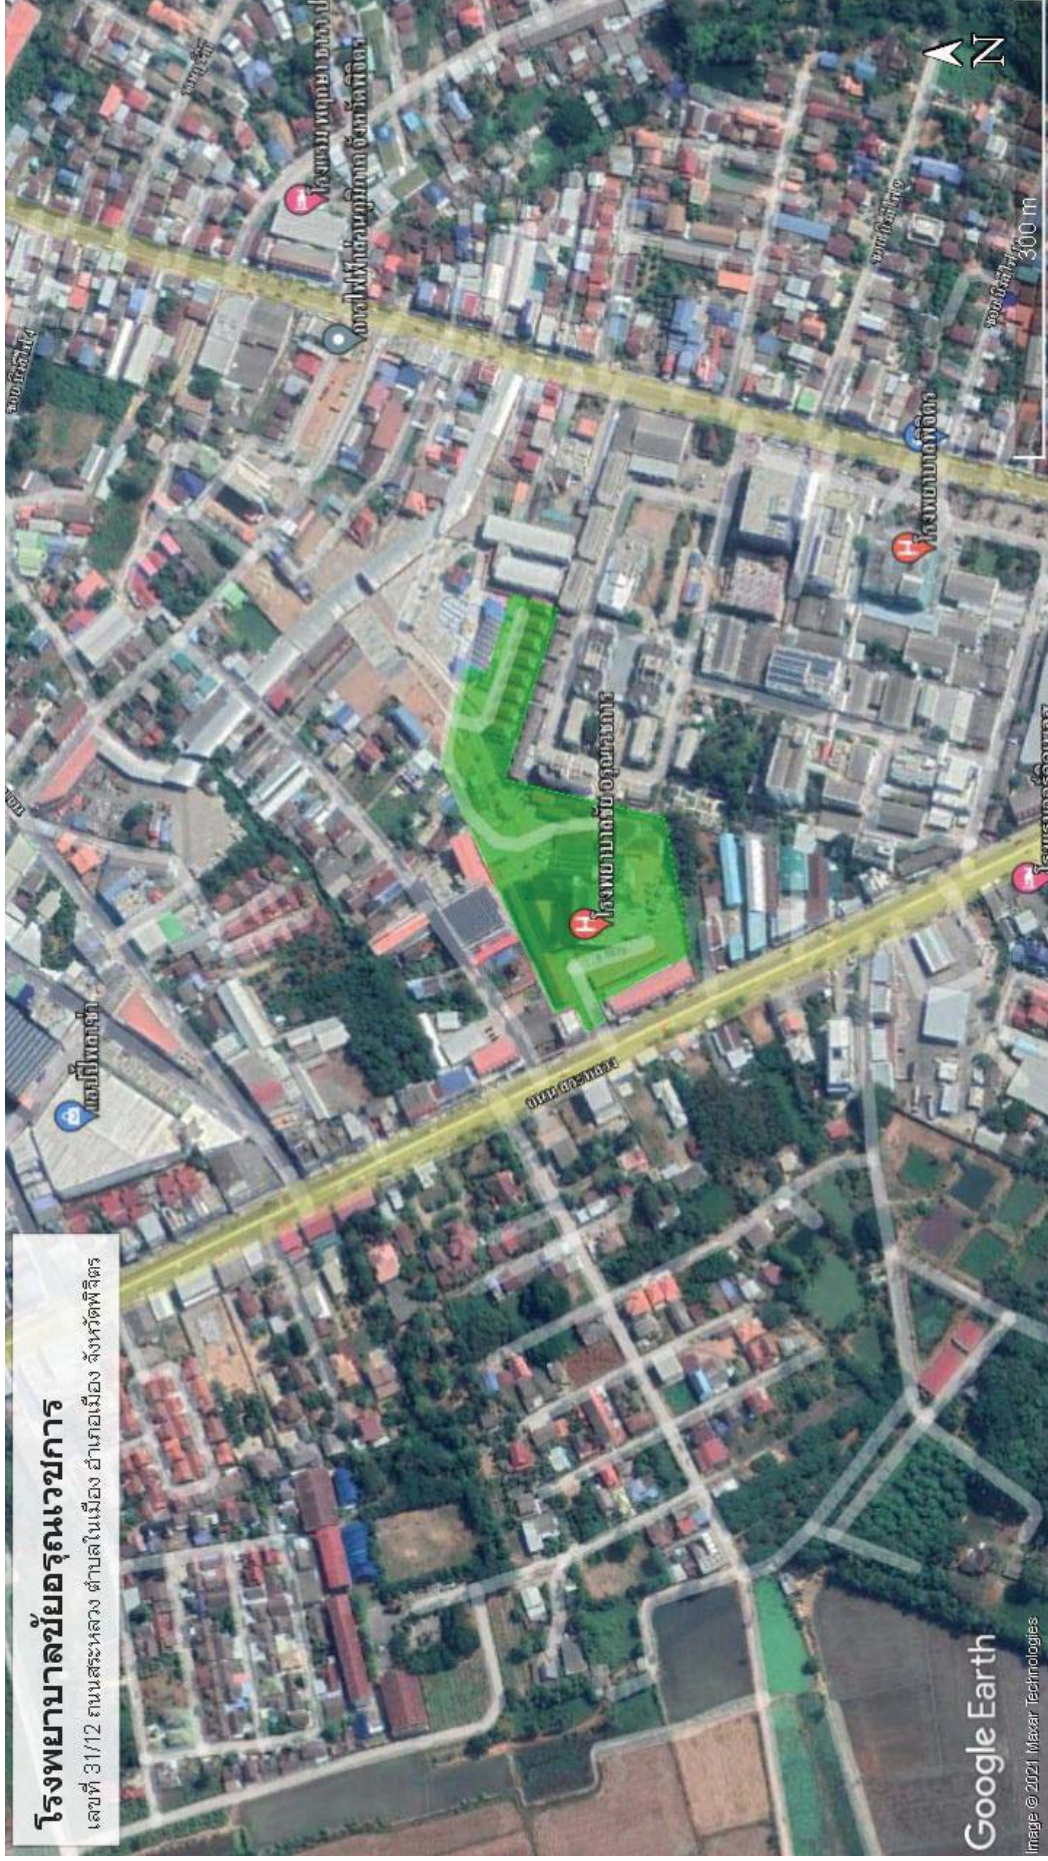
ภาพที่ 1.2-1 ที่ตั้งของโครงการและเส้นทางเข้าถึงโรงพยาบาลชื่อยอร์นเวชการ

| 1.2.2 | สถานที่ตั้งโครงการ | : เลขที่ 31/12 ถนนสระหลวง ตำบลในเมือง อำเภอเมือง จังหวัดพิจิตร (ภาพที่ 1.2-1) โดยมีอาณาเขตติดต่อทิศต่างๆ ดังนี้ |

เส้นทางในการเข้าถึงโรงพยาบาลชัยอรุณเวชการ แสดงดังภาพที่ 1.2-1 โดยตั้งอยู่บนถนน สระหลวง

โรงพยาบาลชัยอรุณเวชการ ตั้งอยู่เลขที่ 31/12 ถนนสระหลวง ตำบลในเมือง อำเภอเมือง จังหวัด พิจิตรมีพื้นที่ จำนวน 20,067.22 ตารางเมตร แสดงตำแหน่งดังภาพที่ 1.2-1 และลักษณะการใช้ประโยชน์พื้นที่ของ โรงพยาบาลในปัจจุบัน แสดงดังภาพที่ 1.3.1-1 ส่วนลักษณะการใช้ประโยชน์ของพื้นที่โดยรอบโรงพยาบาล ดังภาพที่ 1.3.1-2

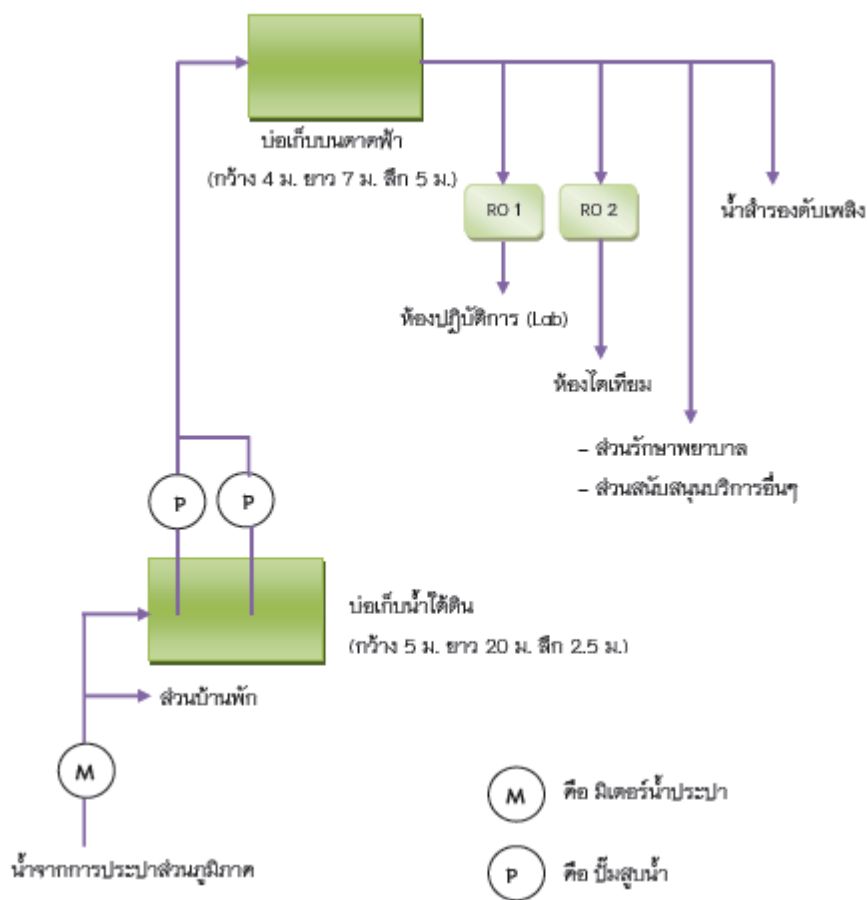
ภาพที่ 1.3.8-1 แผนภูมิ (Flow Chart) ฝั่งระบบการจ่ายน้ำของโรงพยาบาลชัยอรุณเวชการ

โรงพยาบาลใช้น้ำจากการประปาส่วนภูมิภาคจังหวัดพิจิตร แผนภูมิ (Flow Chart) ของระบบการจ่ายน้ำแสดงดังภาพที่ 1.3.8-1 โดยจะรับน้ำจากการประปาส่วนภูมิภาคผ่านมิเตอร์มาเก็บไว้ในถังใต้ดินกว้าง 5 เมตร ยาว 20 เมตร ลึก 2.5 เมตร รวมความจุ 250 ลบ.ม. แล้วใช้ปั๊มขนาด 20 HP จำนวน 2 ตัว สูบขึ้นสู่ถังสูงบนหลังคาขนาด กว้าง 4 เมตร ยาว 7 เมตร ลึก 5 เมตร รวมความจุ 140 ลบ.ม. จากนั้นจึงส่งให้กับอาคารต่าง ยกเว้นอาคารบ้านพัก/หอพัก จะมีมิเตอร์แยกจากมิเตอร์น้ำของโรงพยาบาล

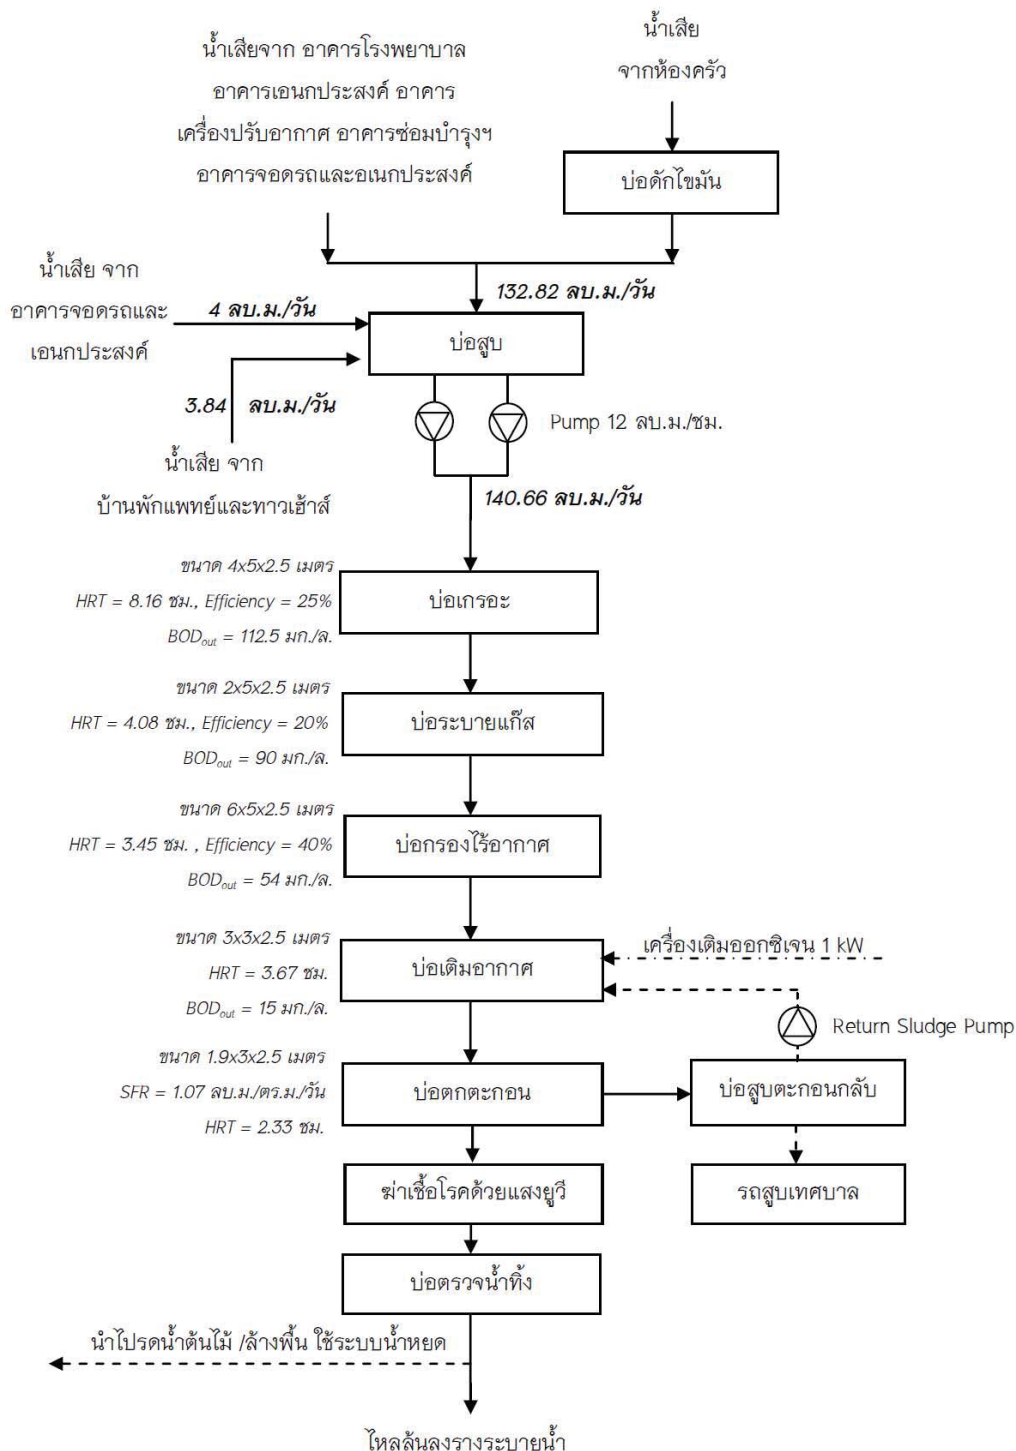
ภาพที่ 1.3.9-1 ขั้นตอน (Flow Chart) การรวบรวมและบำบัดน้ำเสียของโรงพยาบาลหลังขยายโครงการ

ระบบบำบัดน้ำเสียที่มีอยู่เดิม เป็นระบบผสมระหว่างบ่อกรองใ้อากาศ และบ่อเติมอากาศ มีขั้นตอนการบำบัดดังภาพที่ 1.3.9-1

- ปริมาณน้ำเสียอาคารโรงพยาบาล อาคารเอนกประสงค์ อาคารเครื่องปรับอากาศอาคารซ่อมบำรุงฯ และอาคารจอดรถและเอนกประสงค์ ปริมาณน้ำเสีย 136.82 ลบ.ม./วัน รวบรวมลงสู่ระบบบำบัดน้ำเสียของโรงพยาบาล

- ปริมาณน้ำเสียบ้านพักแพทย์และทาว์นเฮาส์ 3.84 ลบ.ม./วัน รวบรวมลงสู่ระบบบำบัดน้ำเสียของโรงพยาบาล

ใช้ระบบบำบัดส่วนเดิม เนื่องจากสามารถรองรับน้ำเสียที่เกิดขึ้นจากการขยายเตียงเป็น

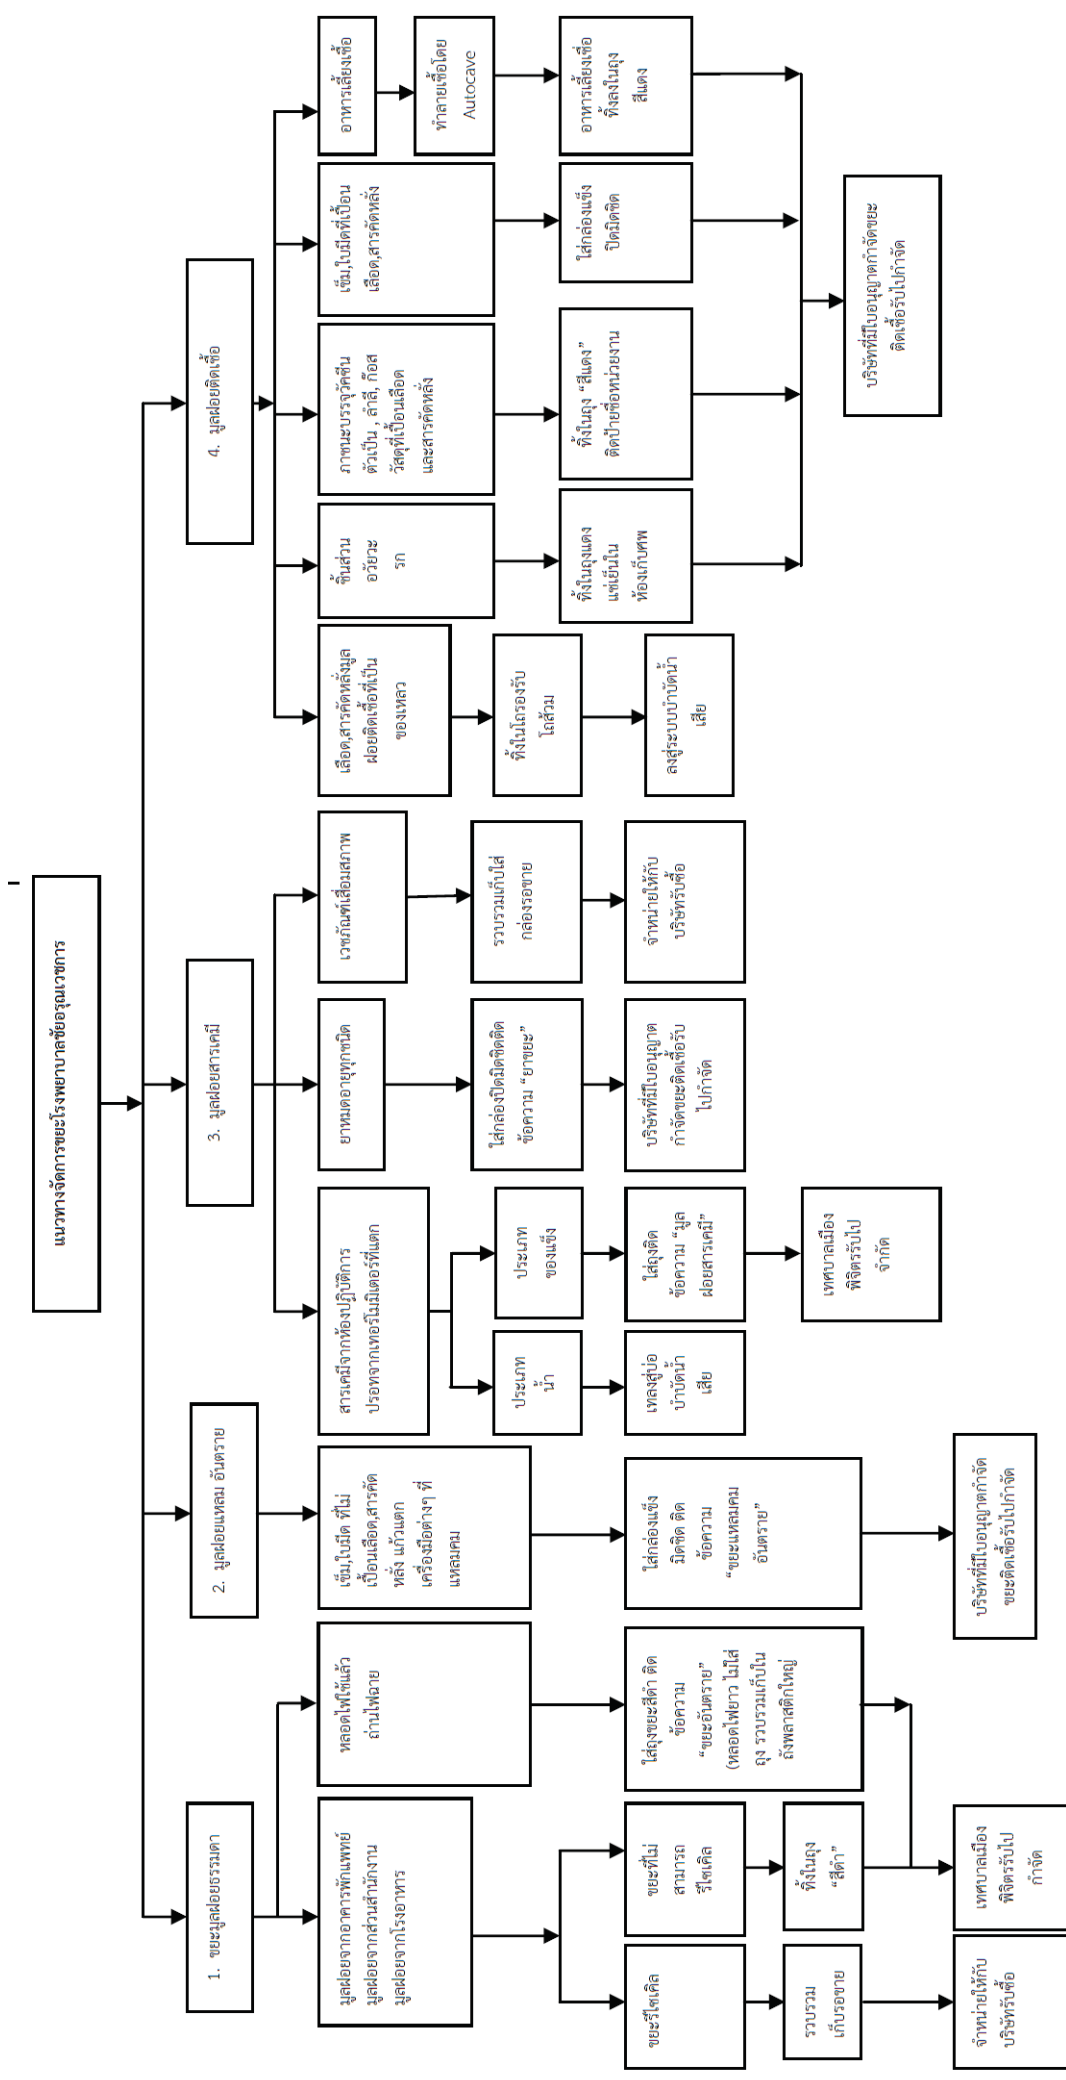
ภาพที่ 1.3.11-1 แนวทางการจัดการขยะมูลฝอยของโรงพยาบาลชัยบุรีเวชการ

โดยทางโรงพยาบาลชัยอรุณเวชการ มีแนวทางการจัดการขยะมูลฝอย แสดงดัง ภาพที่ 1.3.11-1 และต้องทำการปรับปรุงห้องพักขยะใหม่ เนื่องจากที่พักขยะเดิมมีสภาพที่ไม่เหมาะสม (รายละเอียดแบบแปลนการปรับปรุงห้องพักขยะ ดังภาพที่ 1.3.11-2

1) ขยะติดเชื้อ มีการดำเนินการสอดคล้องกับกฎกระทรวงว่าด้วยการจัดการมูลฝอยติดเชื้อ พ.ศ. 2545

2) ขยะทั่วไป เทศบาลเมืองพิศตรจะเข้ามารับไปกำจัด โดยวิธีการฝังกลบ ความถี่ 3 ครั้ง/สัปดาห์

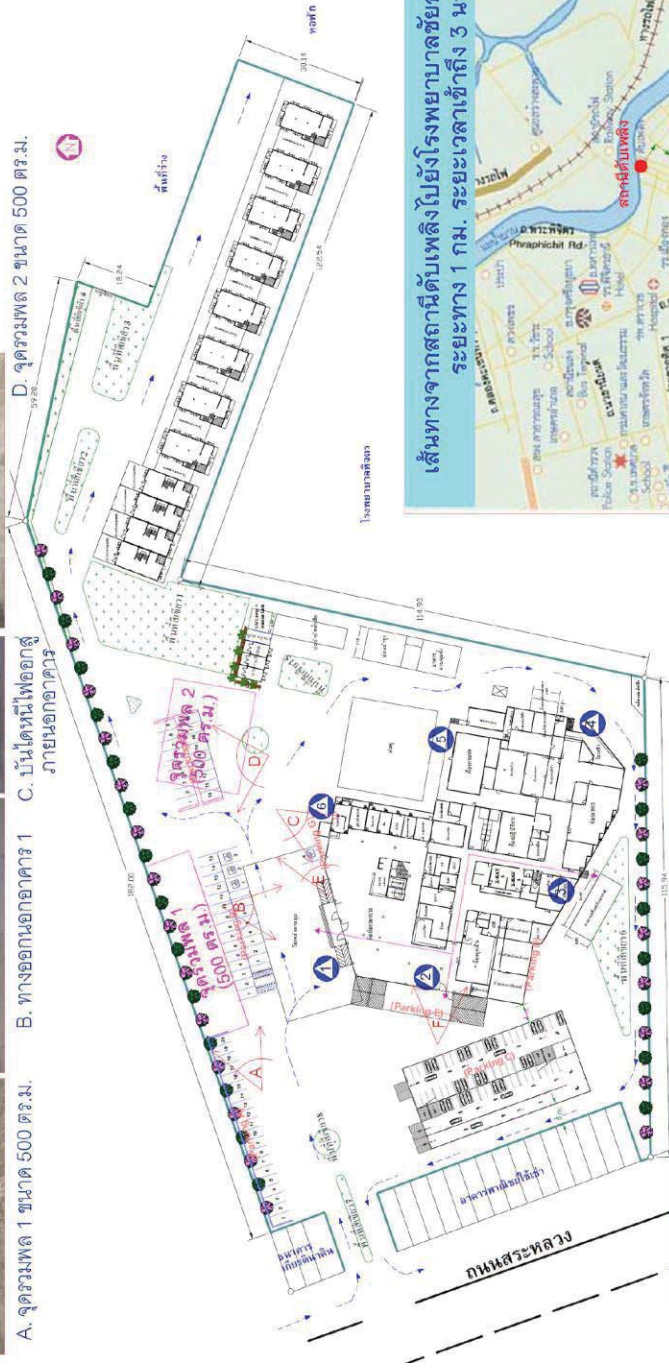
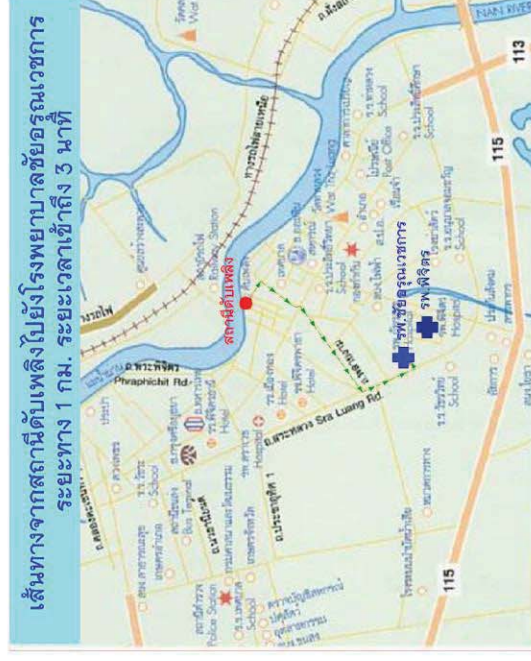
ภาพที่ 1.3.13-1 เส้นทางหนีไฟนอกอาคาร, จุดรวมพล และเส้นทางเข้าถึงของรถดับเพลิง

จากภาพที่ 1.3.13-1 แสดงตำแหน่งจุดรวมพลและทิศทางการเข้าถึงของรถดับเพลิง โดยมีจุดรวมพล กรณีเกิดเหตุ เพลิงไหม้ มี 2 จุด คือ

- จุดรวมพล 1 ด้านหน้าอาคารโรงพยาบาล ใช้รวมพลกรณีเกิดเหตุเพลิงไหม้ อาคารโรงพยาบาลส่วนหลัง มีพื้นที่ 500 ตารางเมตร

- จุดรวมพล 2 ด้านข้างอาคารโรงพยาบาลบริเวณศาลพระพรหม ใช้รวมพลกรณีเกิดเหตุเพลิงไหม้อาคารโรงพยาบาลส่วนหน้า มีพื้นที่ 500 ตารางเมตร
