## บทที่ 2

ผลการปฏิบัติตามมาตรการป้องกันและแก้ไข  
ผลกระทบสิ่งแวดล้อม ในระยะก่อสร้าง

**ตารางที่ 2-1 ผลการปฏิบัติตามมาตรการป้องกันและแก้ไขผลกระทบสิ่งแวดล้อม (ระยะก่อสร้าง) ของโครงการระบบท่อส่งก๊าซธรรมชาติบนบกจากบางปะกงไปโรงไฟฟ้าพระนครใต้ ระหว่างเดือนมกราคม ถึงมิถุนายน พ.ศ. 2568**

โครงการระบบท่อส่งก๊าซธรรมชาติบนบกจากบางปะกงไปโรงไฟฟ้าพระนครใต้

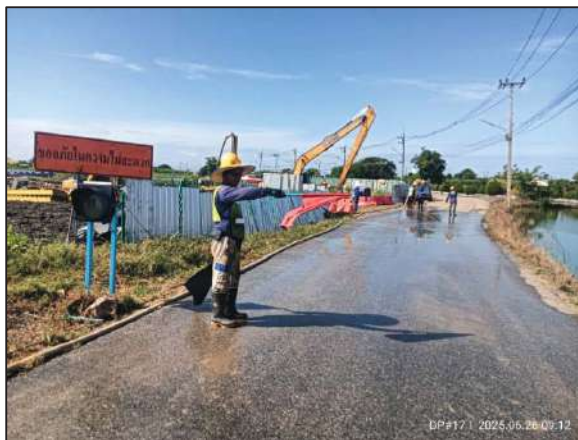
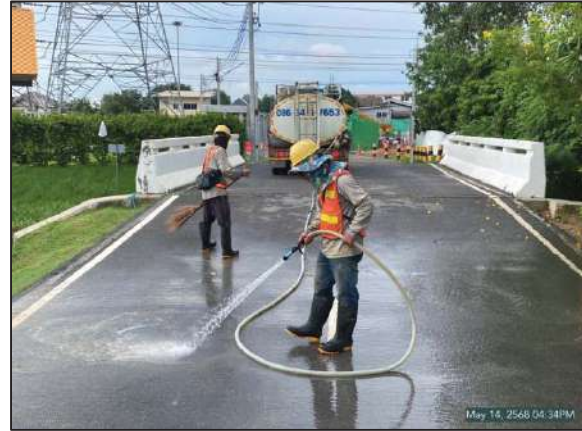
รูปที่ 2-8 การทำความสะอาดเศษดินและเศษวัสดุที่ตกหล่นบนผิวถนน

5) หากวัสดุก่อสร้างหรือดินตกหล่นบนถนนต้องทำความสะอาดถนนโดยเร็ว	โครงการได้อบรมพนักงานและกำชับให้ทำความสะอาดถนนเมื่อมีวัสดุ ก่อสร้างหรือดินตกหล่นบนถนนโดยเร็ว	-	รูปที่ 2-8

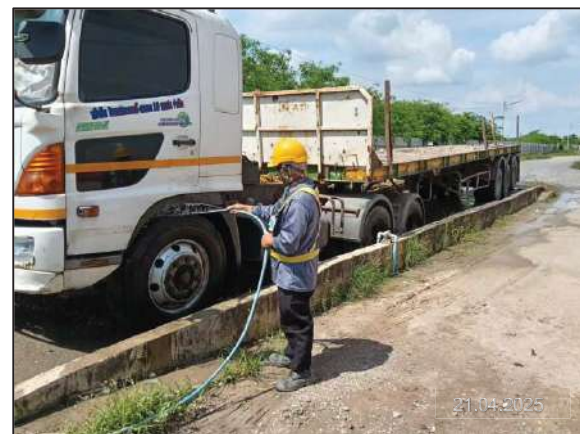
รูปที่ 2-9 การจัดทำพื้นที่ล้างล้อทำความสะอาดเศษดินและเศษโคลนที่ติดกับล้อรถ ก่อนออกจากพื้นที่เก็บท่อ (Stock Yard)

มาตรการป้องกันและแก้ไขผลกระทบสิ่งแวดล้อม	ผลการปฏิบัติตามมาตรการฯ	ปัญหา/อุปสรรค และการแก้ไข	หลักฐาน และเอกสารประกอบ
6) จัดให้มีพื้นที่ที่ติดตั้งทำความสะอาดล้อรถภายในพื้นที่เก็บกองท่อ (Stock Yard) เพื่อล้างทำความสะอาด เศษดิน เศษโคลน หรือทรายที่ติดล้อรถ ก่อนนำรถออกจากพื้นที่โครงการ	โครงการจัดให้มีพื้นที่ที่ติดตั้งทำความสะอาดล้อรถภายในพื้นที่เก็บกองท่อ (Stock Yard) เพื่อล้างทำความสะอาด เศษดิน เศษโคลน หรือทรายที่ติดล้อรถ ก่อนนำรถออกจากพื้นที่โครงการ	-	รูปที่ 2-9

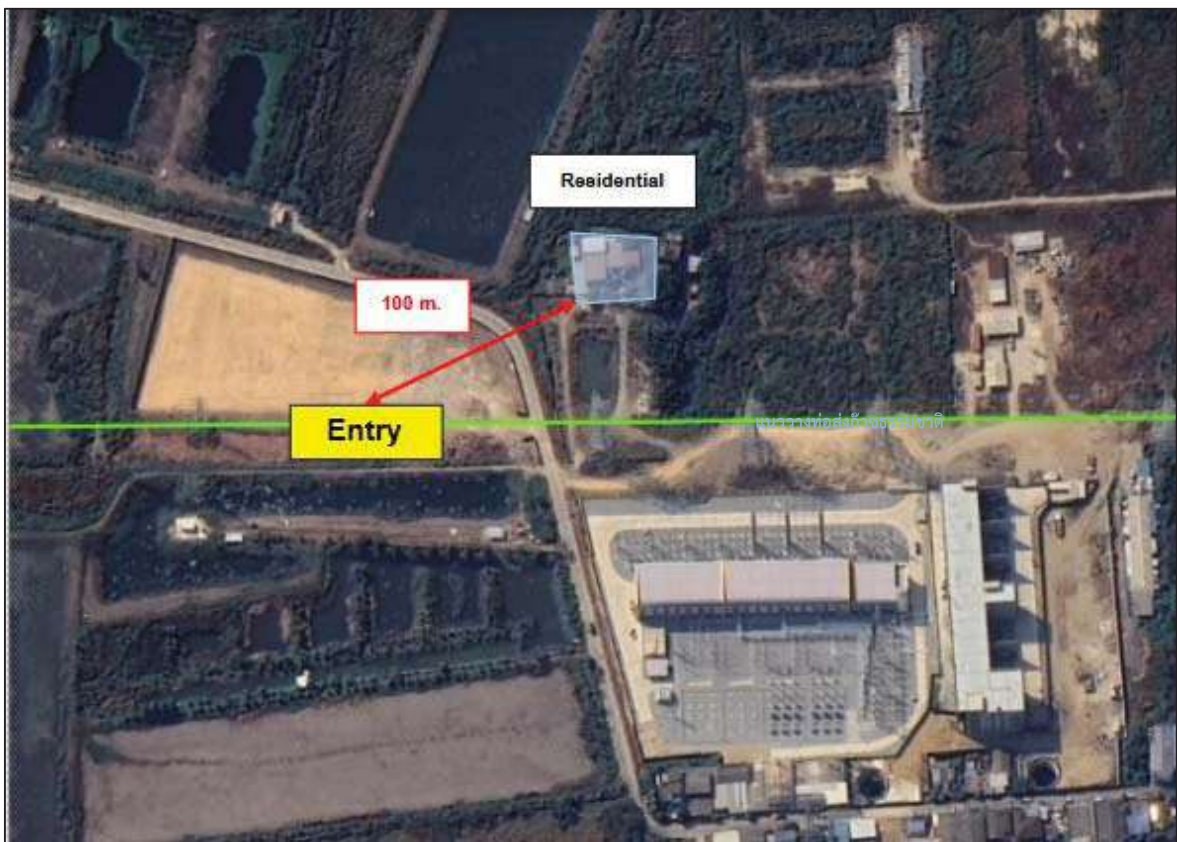
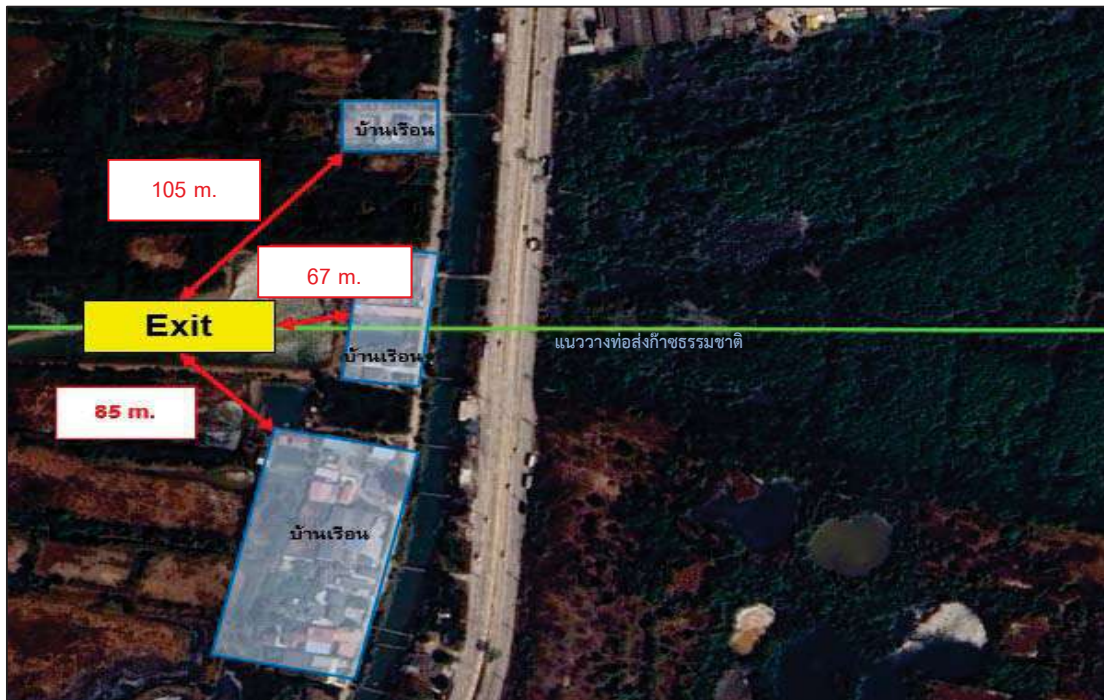
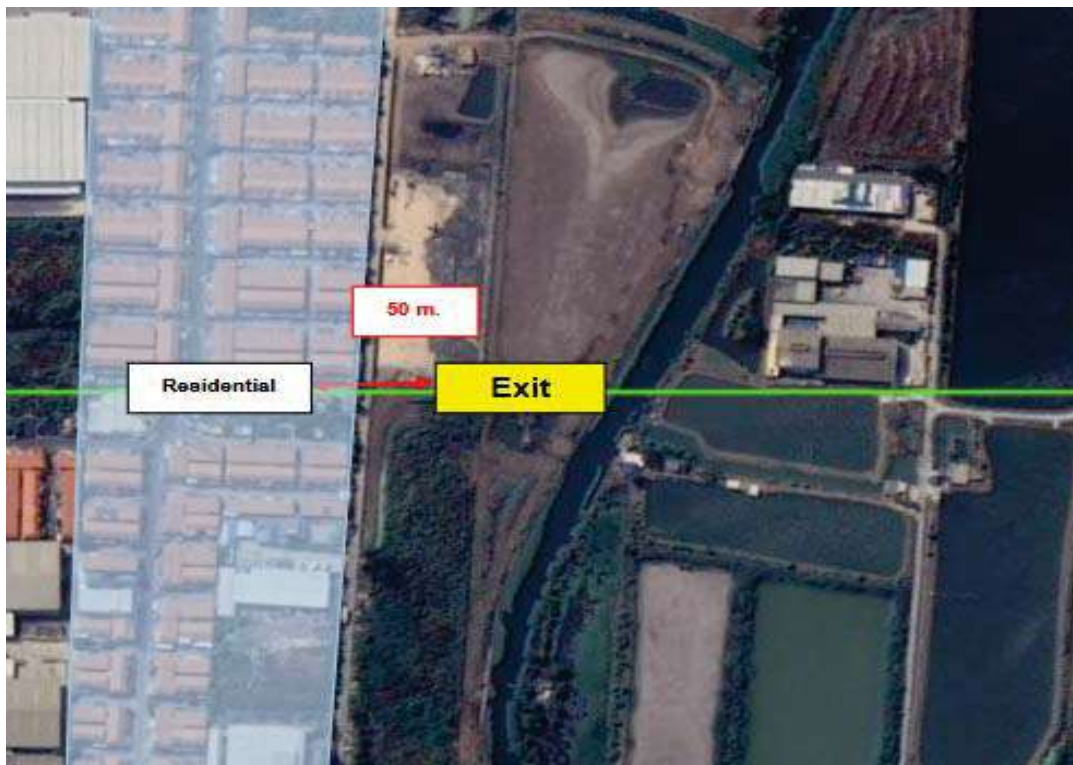
รูปที่ 2-12 การกำหนดตำแหน่งบ่อรับ-บ่อส่งโดยหลีกเลี่ยงที่ตั้งบ้านเรือนและพื้นที่อ่อนไหว

3) กรณีก่อสร้างโดยวิธีการดินลอटरระยะยาว การดินลอต และการเจาะลวด ให้กำหนดตำแหน่งบ่อรับ-บ่อส่ง โดยหลีกเลี่ยงบริเวณที่ตั้งของบ้านเรือนประชาชนและพื้นที่อ่อนไหว เช่น สถานศึกษา สถานพยาบาล ศาสนสถาน เป็นต้น	กรณีก่อสร้างโดยวิธีการดินลอटरระยะยาว การดินลอต และการเจาะลวด โครงการได้จัดเตรียมตำแหน่งบ่อรับ-บ่อส่ง โดยพยายามหลีกเลี่ยงบริเวณที่ตั้งของบ้านเรือนประชาชน และพื้นที่อ่อนไหว เช่น สถานศึกษา สถานพยาบาล ศาสนสถาน เป็นต้น	-	รูปที่ 2-12

ข) การกำหนดตำแหน่งที่ตั้งบ่อรับ-บ่อส่ง

ข) (ต่อ) การกำหนดตำแหน่งที่ตั้งบ่อรับ-บ่อส่ง

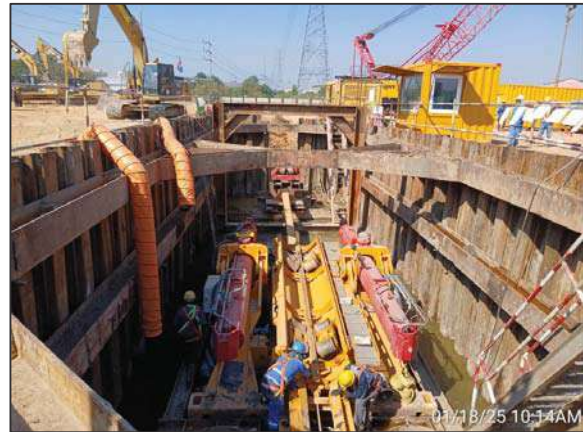
รูปที่ 2-15 การติดตั้ง Sheet pile ป้องกันการพังทลายของดินบริเวณบ่อรับ-ปล่อย

1) การขุดร่องวางท่อส่งก๊าซธรรมชาติหรือการก่อสร้างบ่อรับ-บ่อส่ง ในพื้นที่ที่มีความเสี่ยงต่อการพังทลายของดิน หรือมีสภาพเป็นดินอ่อน ให้ติดตั้งเครื่องมือหรืออุปกรณ์ป้องกันการถล่มของดิน เช่น Sheet Pile หรือใช้ Trench Box ให้เหมาะสม เพื่อป้องกันการถล่มของดิน	การขุดร่องก่อสร้างบ่อรับ-บ่อส่ง ในพื้นที่ที่มีความเสี่ยงต่อการพังทลายของดิน หรือมีสภาพเป็นดินอ่อน โครงการได้ติดตั้ง Sheet Pile เพื่อป้องกันการถล่มของดิน	-	รูปที่ 2-15 ภาคผนวก จ-11

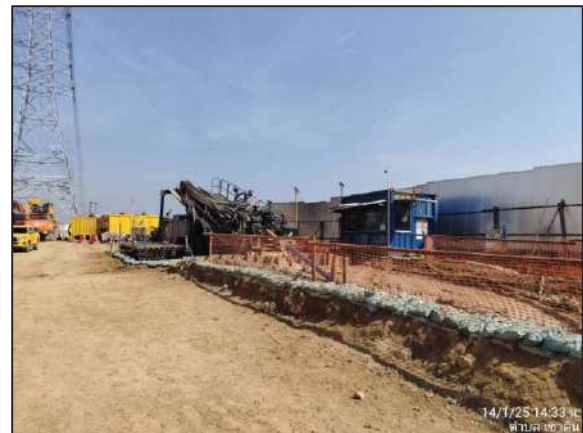
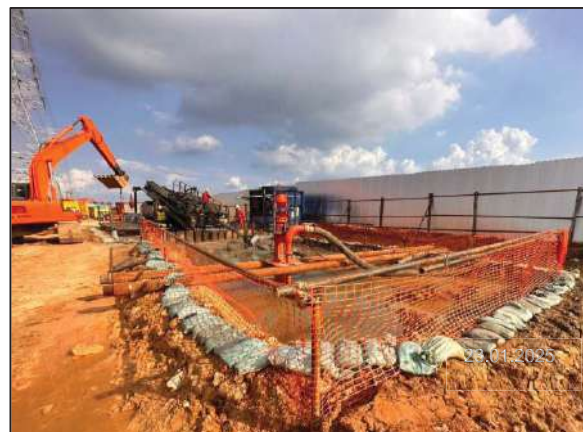
รูปที่ 2-16 การวางถุงทรายหรือจัดทำคันดินกันรอบพื้นที่บ่อรับ-ปล่อย

3) การก่อสร้างบ่อรับ-บ่อส่งใกล้แหล่งน้ำสาธารณะ/บ่อเพาะเลี้ยงสัตว์น้ำ ให้กันเขตพื้นที่ก่อสร้าง โดยวางอุทกภัยหรือจัดทำคันดินกันรอบพื้นที่ เพื่อป้องกันการพังทลายของดินลงสู่แหล่งน้ำและพื้นที่ใกล้เคียง	โครงการได้กำหนดตำแหน่งบ่อรับ-บ่อส่งให้อยู่ห่างจากแหล่งน้ำสาธารณะ/บ่อเพาะเลี้ยงสัตว์น้ำ อย่างไรก็ตาม โครงการได้จัดให้มีการวางอุทกภัย หรือจัดทำคันดินกันรอบพื้นที่ เพื่อป้องกันการพังทลายของดินลงสู่แหล่งน้ำและพื้นที่ใกล้เคียง	-	รูปที่ 2-16

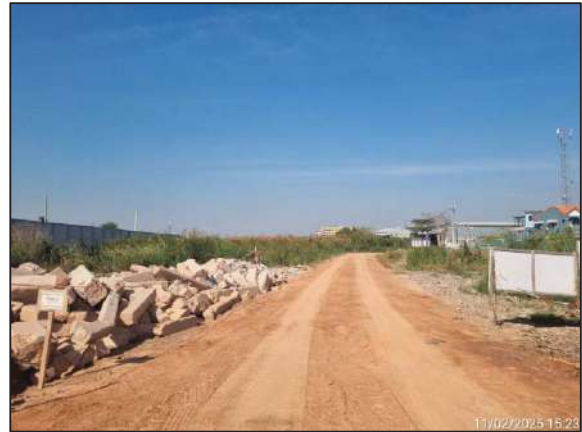
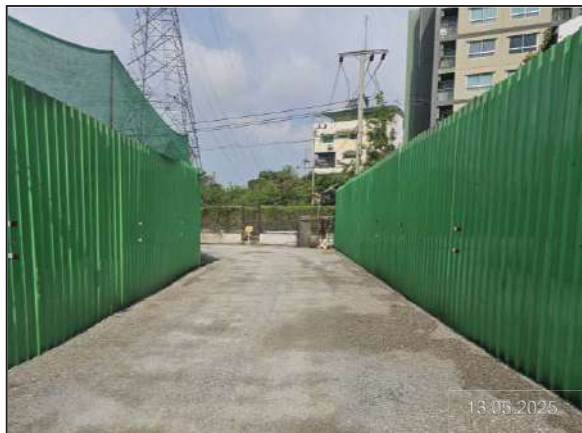
รูปที่ 2-17 การจัดทำทางชั่วคราว (Temporary Access Road)

4) กรณีที่มีการจัดทำทางชั่วคราว (Temporary Access Road) สำหรับการลำเลียงเครื่องจักร อุปกรณ์ก่อสร้าง หรือยานพาหนะผ่าน และการจัดเตรียมเพื่อปรับพื้นที่สำหรับวางอุปกรณ์ในการก่อสร้างบริเวณพื้นที่เกษตรกรรม ต้องนำดินหรือเศษวัสดุออกจากพื้นที่ก่อนคืนสภาพพื้นที่หรือตามข้อตกลงกับเจ้าของพื้นที่	โครงการได้มีการจัดทำทางชั่วคราว (Temporary Access Road) สำหรับการลำเลียงเครื่องจักร อุปกรณ์ก่อสร้าง หรือยานพาหนะผ่าน ทั้งนี้ เมื่อกิจกรรมการก่อสร้างแล้วเสร็จโครงการจะนำเศษวัสดุต่าง ๆ ออกจากพื้นที่ให้หมดก่อนคืนสภาพพื้นที่ โดยให้เป็นไปตามเงื่อนไขของหน่วยงานเจ้าของพื้นที่หรือตามที่ได้ตกลงกับเจ้าของที่ดิน	-	รูปที่ 2-17
<b>ข. การป้องกันและแก้ไขผลกระทบสิ่งแวดล้อมจากโคลนโซเดียมเบนโทไนต์</b>

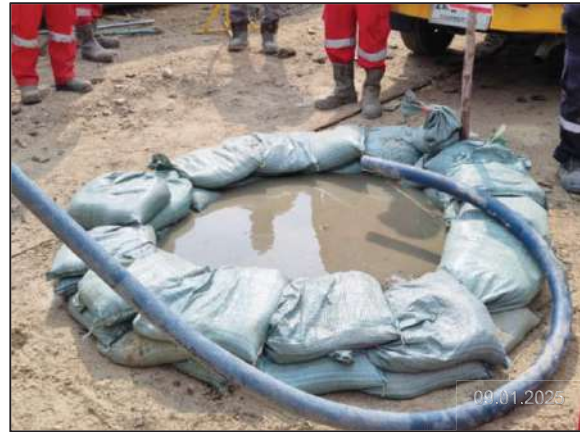
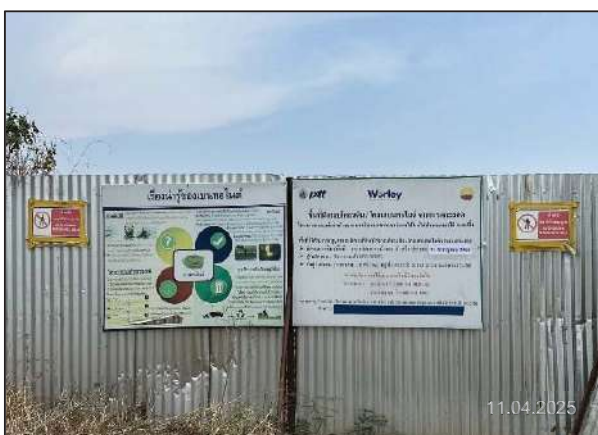
รูปที่ 2-18 การจัดการโคลนโซเดียมเบนโทไนต์ของโครงการ

1) การก่อสร้างบ่อรับ-บ่อส่ง ต้องกันพื้นที่โดยจัดวางอุทกภัยหรือจัดทำคันดินกันโดยรอบ เพื่อป้องกันการปนเปื้อนของโคลนที่เกิดจากการก่อสร้างไปยังพื้นที่ใกล้เคียง	โครงการได้ทำการกันพื้นที่โดยจัดวางอุทกภัยและจัดทำคันดินรอบพื้นที่บ่อรับและบ่อส่งเพื่อป้องกันการปนเปื้อนของโคลนที่เกิดจากการก่อสร้างไปยังพื้นที่ใกล้เคียง	-	รูปที่ 2-18

4) กรณีโคลนโซเดียมเบนทอไนต์รั่วไหลหรือทะลักขึ้นในบริเวณพื้นที่ใกล้เคียง ให้ใช้รถดูด (Vacuum) หรือเครื่องสูบบแบบเคลื่อนที่ได้ เพื่อสูบลโคลนโซเดียมเบนทอไนต์ตามแนวที่มีการทะลักขึ้นมา หรือหากใช้รถดูดตักใส่รถบรรทุก ต้องใช้พลาสติกกรองพื้นและปิดคลุมรถบรรทุกตลอดระยะเวลาที่ทำการขนส่งไปยังสถานที่กำจัด และกรณีหากมีการทะลักในปริมาณมาก ให้หยุดการทำงานของเครื่องจักรชั่วคราวเพื่อจัดเก็บให้หมดก่อน โดยพิจารณาปรับวิธีการปฏิบัติงานให้เหมาะสม เพื่อจำกัดหรือลดปริมาณการทะลักของโคลนโซเดียมเบนทอไนต์ อาทิ การปรับลดแรงดันในการเจาะลุดให้เหมาะสมกับสภาพพื้นที่ เป็นต้น แล้วจึงเริ่มการทำงานของเครื่องจักรต่อไป	กรณีโคลนโซเดียมเบนทอไนต์รั่วไหลหรือทะลักขึ้นในบริเวณพื้นที่ใกล้เคียง โครงการได้ใช้รถดูด (Vacuum) หรือเครื่องสูบบแบบเคลื่อนที่ได้ เพื่อสูบลโคลนโซเดียมเบนทอไนต์ตามแนวที่มีการทะลักขึ้นมา และกรณีมีการทะลักในปริมาณมาก ได้หยุดการทำงานของเครื่องจักรชั่วคราวเพื่อจัดเก็บให้หมดก่อน โดยพิจารณาปรับวิธีการปฏิบัติงานให้เหมาะสม เพื่อจำกัดหรือลดปริมาณการทะลักของโคลนโซเดียมเบนทอไนต์ อาทิ การปรับลดแรงดันในการเจาะลุดให้เหมาะสมกับสภาพพื้นที่ เป็นต้น แล้วจึงเริ่มการทำงานของเครื่องจักรต่อไป	-	รูปที่ 2-18

ค) การกั้นล้อมเขตพื้นที่ที่ได้รับผลกระทบโดยใช้กระสอบทรายปิดกั้นพื้นที่

ซ) พื้นที่ทั้งโคลนโซเดียมเบนโทไนต์ตั้งอยู่ห่างจากชุมชน

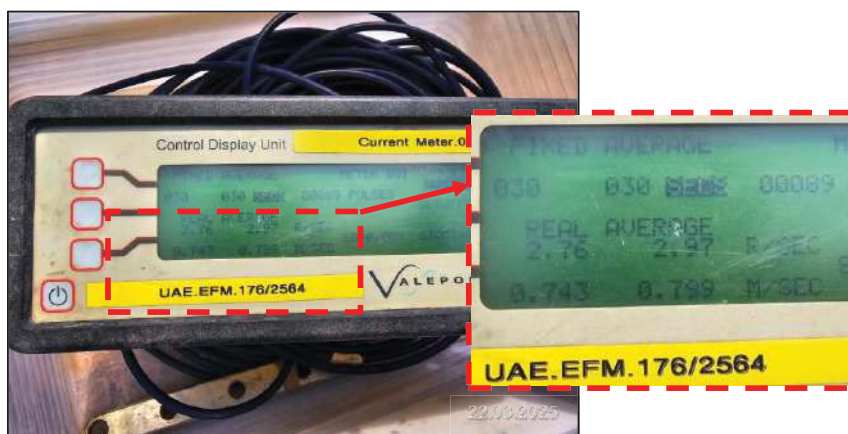
รูปที่ 2-19 (ต่อ) การปฏิบัติตามมาตรการฯ ในการทดสอบท่อโดยวิธีชลลิต

5) ควบคุมอัตราการระบายน้ำออกจากท่อส่งก๊าซ ภายหลังการทดสอบท่อด้วยวิธีทางชลสถิต (Hydrostatic Test) โดยวิธีปรับลดแรงดันน้ำก่อนระบายน้ำทิ้ง และกำหนดความเร็วของน้ำที่ระบายออกให้มีค่าไม่เกิน 0.9 เมตรต่อวินาที เพื่อป้องกันการกัดเซาะตลิ่ง	โครงการได้มีการควบคุมอัตราการระบายน้ำออกจากท่อส่งก๊าซ ภายหลังการทดสอบท่อด้วยวิธีทางชลสถิต (Hydrostatic Test) โดยวิธีปรับลดแรงดันน้ำก่อนระบายน้ำทิ้ง และกำหนดความเร็วของน้ำที่ระบายออกให้มีค่าไม่เกิน 0.9 เมตรต่อวินาที เพื่อป้องกันการกัดเซาะตลิ่ง	-	รูปที่ 2-19
<b>6. ด้านการคมนาคมขนส่ง</b>

จ) ควบคุมอัตราการระบายน้ำออกจากท่อส่งก๊าซ ภายหลังการทดสอบท่อ

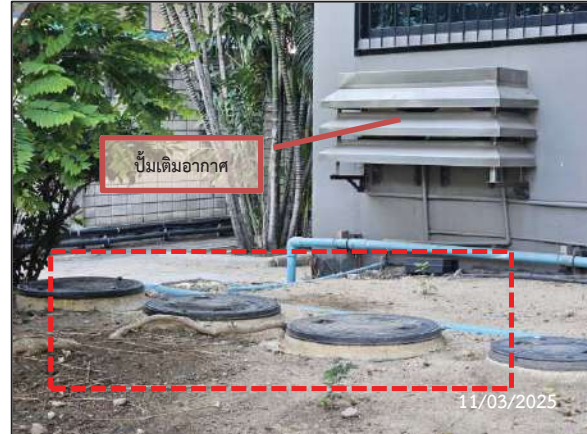
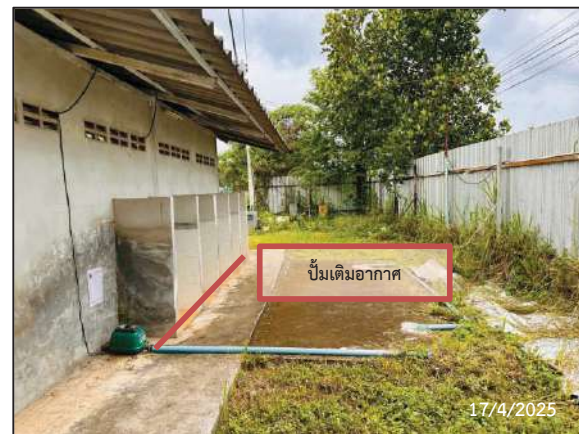
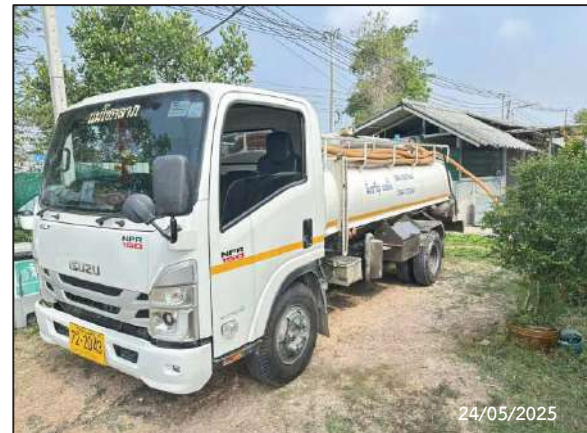
รูปที่ 2-24 การจัดการน้ำทิ้งและสิ่งปฏิกูลจากห้องสุขาของโครงการ

ถังบำบัดน้ำเสียแบบเติมอากาศบริเวณสำนักงานชั่วคราว

ถังบำบัดน้ำเสียแบบเติมอากาศบริเวณพื้นที่จัดเก็บท่อ/วัสดุอุปกรณ์

การสูบล้างเพื่อทำความสะอาด

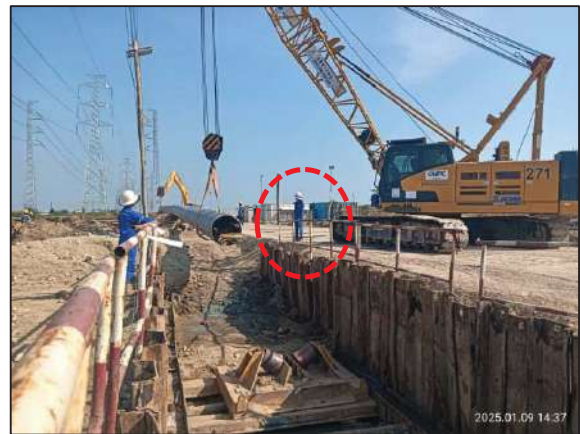
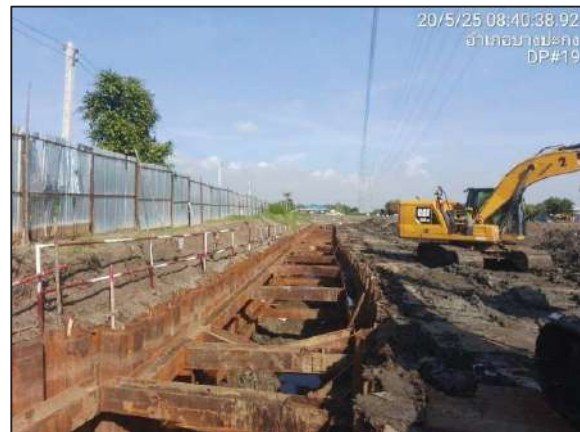
รูปที่ 2-36 (ต่อ) การปฏิบัติด้านอาชีวอนามัย และความปลอดภัยในการขุดเปิดพื้นที่ การยกท่อ และการฝังกลบ

จ) จัดให้มีผู้ควบคุมและผู้ให้สัญญาณในระหว่างการยกท่อ

ฉ) การติดตั้ง Sheet Pile ป้องกันดินถล่ม

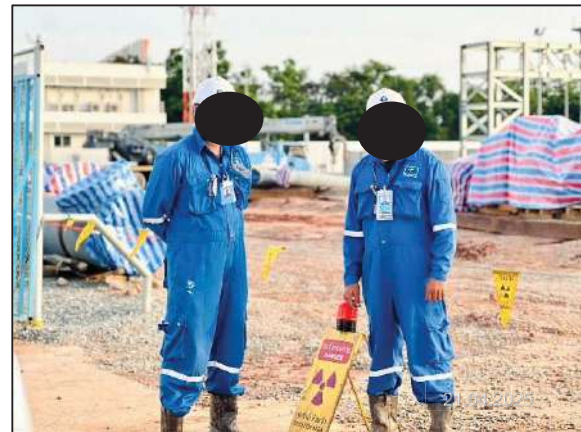
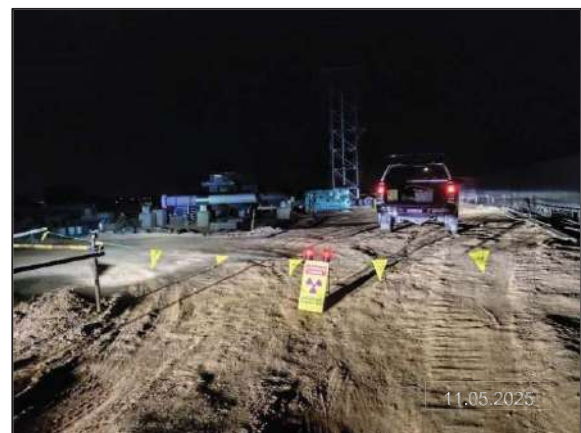
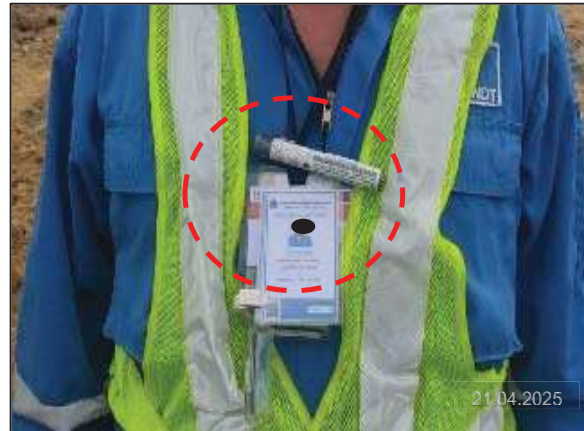
รูปที่ 2-38 การปฏิบัติตามอาชีวอนามัย และความปลอดภัยในงานตรวจสอบรอยเชื่อม

ก) การสวมใส่อุปกรณ์คุ้มครองความปลอดภัยสำหรับผู้เชี่ยวชาญในการตรวจสอบรอยเชื่อม

ข) การกั้นเขตและการติดตั้งป้ายระวางอันตรายเขตรังสีห้ามเข้าในบริเวณที่ดำเนินการตรวจสอบรอยเชื่อมด้วยรังสี

แผ่นวัดรังสีชนิด Optically Stimulated Luminescence (OSL)

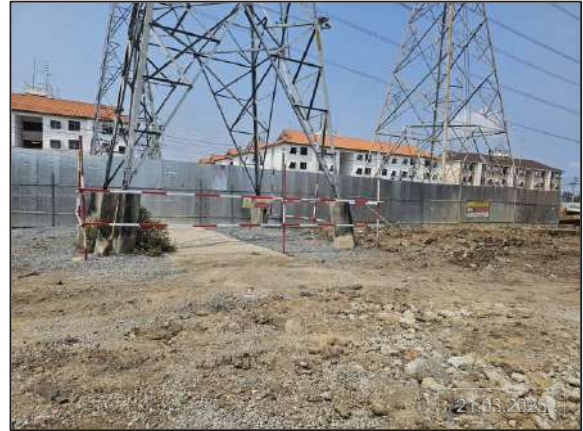
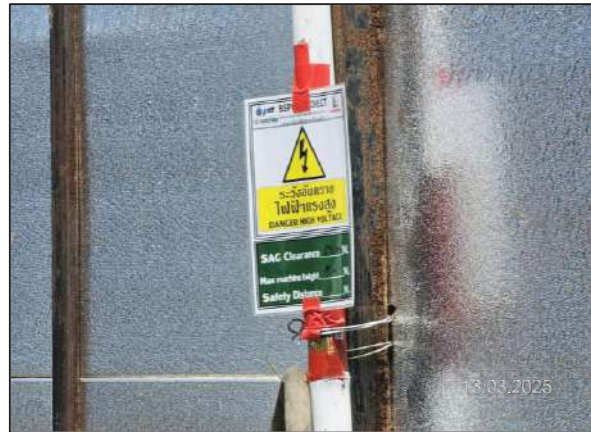
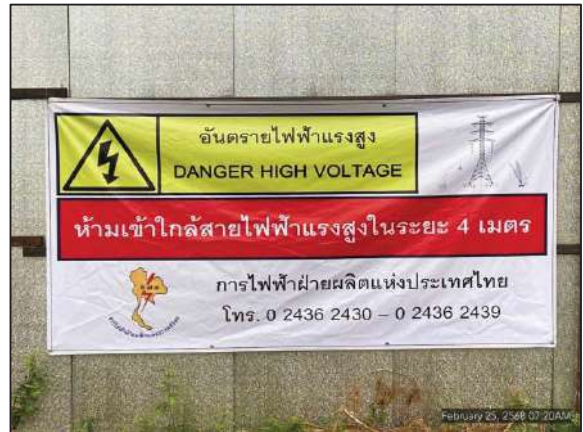
ก) การกั้นบริเวณใกล้ฐานเสาส่งไฟฟ้าแรงสูง

ข) การติดตั้ง Goal post เป็นสัญลักษณ์ระยะปลอดภัยจากสายส่งไฟฟ้าแรงสูง

ค) การต่อสายดินกับท่อที่วางเรียงได้ส่งไฟฟ้าแรงสูง โดยใช้ปากคิบบริเวณที่จับ (Clamp) กับท่อส่งก๊าซธรรมชาติ
