## ผลการปฏิบัติตาม มาตรการป้องกันและแก้ไขผลกระทบสิ่งแวดล้อม

### 3.1 ผลการปฏิบัติตามมาตรการป้องกันและแก้ไขผลกระทบสิ่งแวดล้อม

ตารางที่ 3.2 ผลการปฏิบัติตามมาตรการป้องกันและแก้ไขผลกระทบสิ่งแวดล้อม (ระยะดำเนินการ)  
 โครงการท่าเทียบเรือ บริษัท สตาร์ ปิโตรเลียม รีไฟน์นิ่ง จำกัด (มหาชน)  
 ครั้งที่ 1/2568 ระหว่างเดือนมกราคม ถึงมิถุนายน พ.ศ. 2568

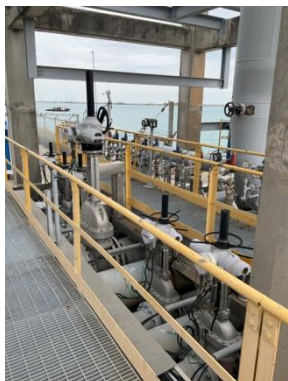
รูปที่ 3-2 ระบบหยุดปฏิบัติการฉุกเฉิน  
(Shore Line Block Valve)

(2) ดูแลและตรวจสอบระบบหยุดปฏิบัติการฉุกเฉิน (Emergency Shutdown) ของระบบท่อรับ-ส่ง ผลิตภัณฑ์และวัตถุดิบ	- โครงการฯ ดำเนินการติดตั้งระบบหยุดปฏิบัติการ ฉุกเฉินเรียบร้อยแล้ว และทำการดูแลและตรวจสอบ ระบบสม่ำเสมอ	- ไม่มี	- รูปที่ 3-2 ระบบหยุดปฏิบัติการ ฉุกเฉิน (Shore Line Block Valve)

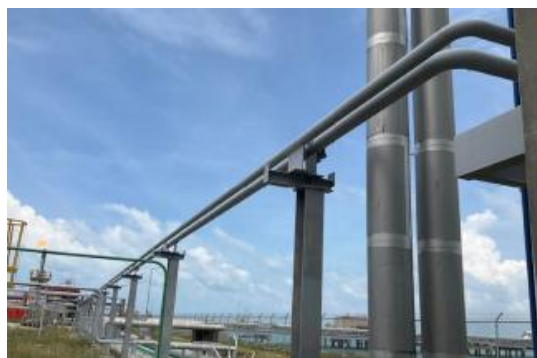
รูปที่ 3-3 ท่อรวบรวมไอน้ำผลิตก๊าซและวัตถุดิบ  
ที่เกิดจากกิจกรรมการขนถ่ายไปยังหอเผา (Flare)

(3) ดูแลและตรวจสอบท่อรวบรวมไอผลิตภัณฑ์ และ วัตถุดิบที่เกิดจากกิจกรรมการขนถ่าย โดยเชื่อมเข้า กับระบบหอเผา (Flare) ก่อนระบายออกสู่ สิ่งแวดล้อม	- โครงการฯ ดำเนินการติดตั้งท่อรวบรวมไอผลิตภัณฑ์ และวัตถุดิบที่เกิดจากกิจกรรมการขนถ่าย โดยเชื่อม เข้ากับระบบหอเผา (Flare) ก่อนระบายออกสู่ สิ่งแวดล้อม พร้อมทั้งทำการดูแลและตรวจสอบระบบ อย่างสม่ำเสมอ	- ไม่มี	- ภาคผนวก ข.5 ระเบียบปฏิบัติ เรื่อง การตรวจสอบเครื่องจักร และอุปกรณ์ประจำเดือน และ ตัวอย่างบันทึกการตรวจสอบ เครื่องจักรและอุปกรณ์  - รูปที่ 3-3 ท่อรวบรวมไอ ผลิตภัณฑ์และวัตถุดิบที่เกิดจาก กิจกรรมการขนถ่ายไปยังหอเผา (Flare)  - รูปที่ 3-4 ระบบหอเผา

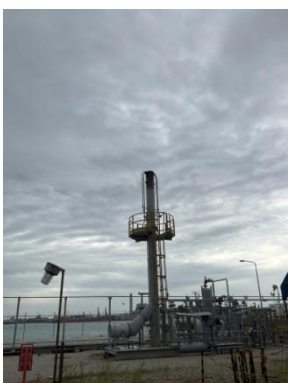
รูปที่ 3-4 ระบบหอเผา (Flare)

องค์ประกอบ ด้านสิ่งแวดล้อม/ผลกระทบ ต่อสิ่งแวดล้อมที่สำคัญ	มาตรการป้องกันและแก้ไขผลกระทบสิ่งแวดล้อม	ผลการปฏิบัติตามมาตรการ ป้องกันและแก้ไขผลกระทบสิ่งแวดล้อม	ปัญหา/ อุปสรรค และการแก้ไข	เอกสารและภาพถ่ายอ้างอิง
<b>1. ทรัพยากรสิ่งแวดล้อม ทางกายภาพ (ต่อ)</b>  <b>1.1 คุณภาพอากาศ (ต่อ)</b>	(4) ดูแลและตรวจสอบระบบเผาไหม้ของหอยเผา (Flare) ให้อยู่ในสภาพดี	- โครงการฯ ดำเนินการติดตั้งระบบหอยเผา (Flare) และ จัดให้มีการบำรุงรักษาเชิงป้องกัน ซึ่งปัจจุบันมีสภาพดี พร้อมใช้งาน	- ไม่มี	- ภาคผนวก ข.5 ระเบียบปฏิบัติ เรื่อง การตรวจสอบเครื่องจักร และอุปกรณ์ประจำเดือน และ ตัวอย่างบันทึกการตรวจสอบ เครื่องจักรและอุปกรณ์ - รูปที่ 3-4 ระบบหอยเผา

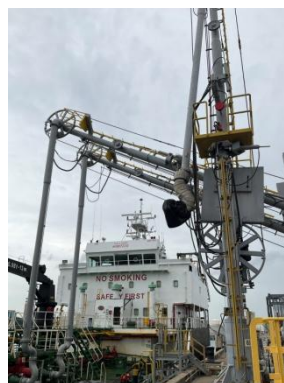
รูปที่ 3-5 แขนขนถ่ายวัตถุดิบและผลิตภัณฑ์  
(Loading Arm)

(5) ควบคุมการระบายของสารอินทรีย์ระเหยง่ายจาก แหล่งกำเนิดต่างๆ บริเวณท่าเทียบเรือดังนี้ <ul style="list-style-type: none"> <li>• อุปกรณ์ต่างๆ (Fugitive) เช่น ปัมป์ วาล์ว คอมเพรสเซอร์ ข้อต่อ หน้าแปลน ท่อปลายเปิด เป็นต้น ให้ดำเนินการดังนี้               <ul style="list-style-type: none"> <li>: ตรวจวัดการรั่วซึมของสารอินทรีย์ระเหยง่าย จากอุปกรณ์ดังกล่าว และทำการซ่อมแซมหาก พบการรั่วซึม (Leak Detection and Repair Program)</li> <li>• ระบบเผาไหม้ (Flare) ให้ดำเนินการดังนี้                   <ul style="list-style-type: none"> <li>: จัดให้มีถังสำหรับแยกของเหลวออกจากก๊าซ ก่อนส่งก๊าซไปเผาที่ระบบเผาไหม้ เพื่อป้องกัน ของเหลวท่วมปล่องและติดไปกับก๊าซ</li> </ul> </li> </ul> </li> </ul>	- โครงการฯ ทำการควบคุมการระบายของสารอินทรีย์ ระเหยง่ายจากแหล่งกำเนิดต่างๆ ตามที่มาตรการ กำหนด โดยมีการกำหนดระเบียบปฏิบัติ เรื่อง การ ขนถ่ายวัตถุดิบและผลิตภัณฑ์ อีกทั้งทำการตรวจสอบ ปริมาณสารอินทรีย์ระเหยง่ายจากแหล่งกำเนิด และ รายงานแผนและผลการตรวจสอบต่อสำนักงานนิคม อุตสาหกรรมมาบตาพุด เป็นประจำทุก 6 เดือน โดยจากการตรวจสอบล่าสุดไม่พบการรั่วซึมของ สารอินทรีย์ระเหยง่ายจากอุปกรณ์เกินค่าควบคุม อีกทั้งได้ ติดตั้งระบบเผาไหม้ (Flare) และควบคุมการเผาไหม้ อย่างสมบูรณ์ และติดตั้งแขนขนถ่ายวัตถุดิบและ ผลิตภัณฑ์ (Loading Arm) ที่เป็นท่อแข็ง เพื่อลด โอกาสในการรั่วซึม	- ไม่มี	- ภาคผนวก ข.6 ระเบียบปฏิบัติ เรื่อง การขนถ่ายวัตถุดิบและ ผลิตภัณฑ์ - ภาคผนวก ข.7 แบบรายงาน ปริมาณสารอินทรีย์ระเหยง่าย จากแหล่งกำเนิด (รว.๓/๑) - รูปที่ 3-4 ระบบหอยเผา (Flare) - รูปที่ 3-5 แขนขนถ่ายวัตถุดิบ และผลิตภัณฑ์ (Loading Arm)

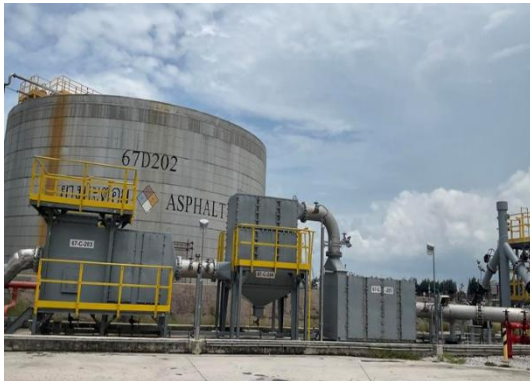
รูปที่ 3-6 ระบบควบคุมไอระเหยจากท่อระบายของถังเก็บกักขางมะตอย

1. ทรัพยากรสิ่งแวดล้อม ทางกายภาพ (ต่อ) 1.1 คุณภาพอากาศ (ต่อ)	: ไล่ก๊าซที่ยังอาจหลงเหลืออยู่ในแขนขนถ่ายไป เผาทำลายที่หอเผา			
	(6) กำหนดให้มีแผนการตรวจสอบและบำรุงรักษาระบบ ควบคุมไอระเหยจากท่อระบาย (Tank Free Vent) ของถังเก็บก๊าซยางมะตอยในแผนบำรุงรักษา	- โครงการได้ดำเนินการติดตั้งระบบควบคุมไอระเหย จากท่อระบาย (Tank Free Vent) ของถังเก็บก๊าซยาง- มะตอย เพื่อช่วยลดปริมาณไอสารประกอบ ไฮโดรคาร์บอนและก๊าซไฮโดรเจนซัลไฟด์ในไอระเหย ก่อนระบายออกสู่บรรยากาศ พร้อมทั้งกำหนดให้มีการ ตรวจสอบและบำรุงรักษาระบบดังกล่าวเป็นประจำ	- ไม่มี	- ภาคผนวก ข.8 การตรวจสอบ/ บำรุงรักษา และการเปลี่ยน แผ่นกรองของระบบควบคุม ไอระเหยจากท่อระบายของถัง เก็บก๊าซยางมะตอย - รูปที่ 3-6 ระบบควบคุมไอระเหย จากท่อระบายของถังเก็บกั ยางมะตอย

(7) ระบุในสัญญาการให้บริการ (Service Agreement) กับบริษัทคู่ค้า กรณีที่ต้องมีการเปลี่ยนแผ่นกรอง หรือสารดูดซับ โดยบริษัทคู่ค้าต้องเข้ามาดำเนินการ เปลี่ยนแผ่นกรองหรือสารดูดซับใหม่ทันที หลังจาก ที่โครงการฯ ได้ประสานงานไป	- โครงการได้ประสานให้บริษัท ยูนิเวอร์แซล โปรเซส เคมีคอล แอนด์ อีควิปเมนต์ เซอร์วิส จำกัด ซึ่งเป็น ผู้ผลิตระบบควบคุมไอระเหยจากท่อระบาย (Tank Free Vent) ของถังเก็บก๊าซยางมะตอย ดำเนินการ เปลี่ยนแผ่นกรองหรือสารดูดซับของระบบควบคุม ไอระเหย ในเดือนกุมภาพันธ์ พ.ศ. 2568	- ไม่มี	- ภาคผนวก ข.8 การตรวจสอบ/ บำรุงรักษา และการเปลี่ยน แผ่นกรองของระบบควบคุม ไอระเหยจากท่อระบายของถัง เก็บก๊าซยางมะตอย - รูปที่ 3-6 ระบบควบคุมไอระเหย จากท่อระบายของถังเก็บกั ยางมะตอย

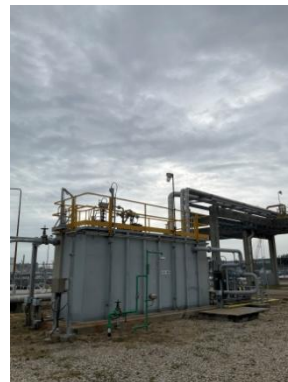
รูปที่ 3-9 ระบบบำบัดน้ำเสียภายในท่าเทียบเรือ (Sanitary Treatment System)

(4) น้ำเสียจากอาคารสำนักงานส่งไปบำบัดยังระบบ Sanitary Treatment บริเวณท่าเทียบเรือ เพื่อบำบัด เบื้องต้น ก่อนส่งไปบ่อกักเพื่อส่งไปบำบัดต่อที่ ระบบบำบัดน้ำเสีย ของโรงกลั่นน้ำมัน	- น้ำเสียจากอาคารสำนักงานของท่าเทียบเรือจะถูกบำบัด เบื้องต้นโดยระบบ Sanitary Treatment ก่อนส่งผ่านท่อ ขนส่งน้ำเสีย เพื่อส่งไปบำบัดยังระบบบำบัดน้ำเสียของ โรงกลั่นน้ำมัน โดยไม่มีการระบายออกสู่สิ่งแวดล้อม ภายนอก ทั้งนี้ ผลการตรวจวัดคุณภาพน้ำทั้งของ โรงกลั่นน้ำมัน ระหว่างเดือนมกราคม ถึงมิถุนายน พ.ศ. 2568 มีค่าอยู่ในเกณฑ์ที่กฎหมายกำหนด	- ไม่มี	- รูปที่ 3-7 บ่อรวบรวมน้ำเสีย - รูปที่ 3-8 ท่อขนส่งน้ำเสีย - รูปที่ 3-9 ระบบบำบัดน้ำเสีย ภายในท่าเทียบเรือ (Sanitary Treatment System)

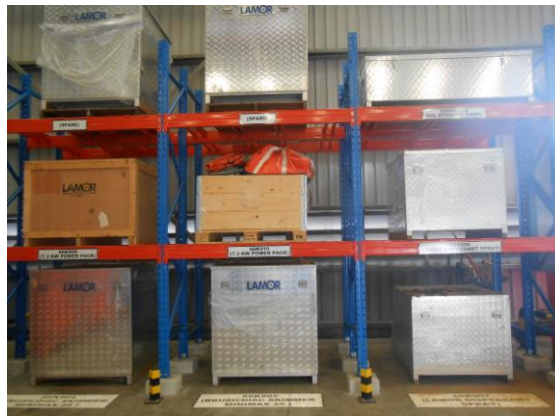
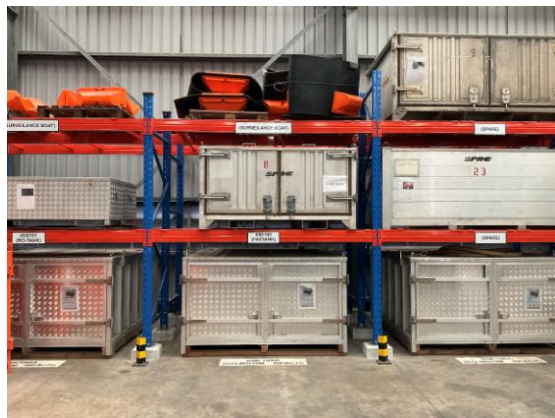
(7) จัดให้มีอุปกรณ์กำจัดน้ำมันหกรั่วไหล พร้อมทั้ง ตรวจสอบสภาพของระบบกำจัด และรวบรวมน้ำมัน ในกรณีน้ำมันหกรั่วไหลเป็นประจำทุกเดือน	- บริษัทฯ จัดให้มีอุปกรณ์กำจัดคราบน้ำมัน และมีการ ตรวจสอบบำรุงรักษาอุปกรณ์ที่เก็บไว้ในอาคารฯ และ ในเรืออย่างสม่ำเสมอ เพื่อให้มั่นใจได้ว่าอุปกรณ์มี สภาพพร้อมใช้งาน	- ไม่มี	- ภาคผนวก ข.10 รายการอุปกรณ์ กำจัดน้ำมันหกรั่วไหล และการ ตรวจสอบสภาพอุปกรณ์ - รูปที่ 3-10 บ่อพักน้ำ (Oily Water Tank) - รูปที่ 3-11 อุปกรณ์กำจัดคราบน้ำมัน - รูปที่ 3-12 ทุ่นกักน้ำมันแบบ สุบลม

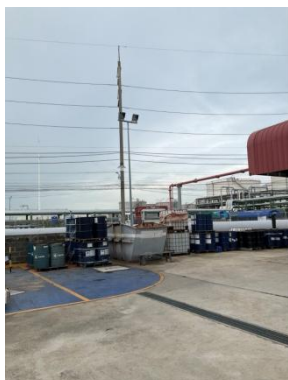
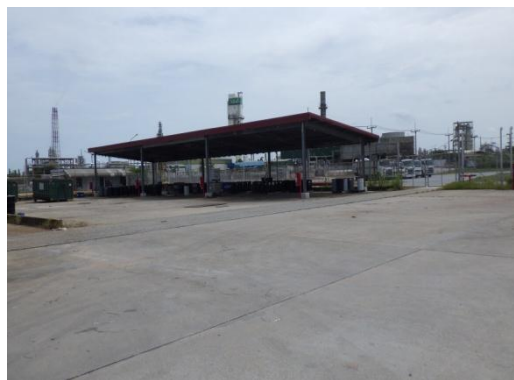
รูปที่ 3-21 พื้นที่รวบรวมกากของเสีย

(2) จัดให้มีสถานที่พักกากของเสียอย่างพอเพียงใน บริเวณท่าเทียบเรือ และรวบรวมส่งไปยังโรงกลั่น น้ำมัน เพื่อกำจัดต่อไป	- บริษัทฯ จัดให้มีพื้นที่รวบรวมกากของเสียในบริเวณ ท่าเทียบเรือ และทำการรวบรวมส่งไปยังโรงกลั่น น้ำมันเพื่อส่งไปกำจัดยังบริษัทที่ได้รับอนุญาตในการ กำจัดจากหน่วยงานราชการ โดยระหว่างเดือน มกราคม ถึงมิถุนายน พ.ศ. 2568 มีกากของเสียเกิดขึ้น จากการดำเนินการของโครงการ ประกอบด้วย • ขยะมูลฝอย ปริมาณ 1.35 ตัน นำไปฝังกลบตามหลัก สุขาภิบาล โดยเทศบาลนครมาบตาพุด • ฝ้ายปนเปื้อนน้ำมัน ปริมาณ 1.45 ตัน นำไปทำ เชื้อเพลิงผสม โดยบริษัท ปูนซีเมนต์นครหลวง จำกัด (มหาชน) • ท่ออ่อนจากการรื้อถอน ที่ผ่านการล้างทำความสะอาด ปริมาณ 583.8 ตัน ทำการคัดแยก และ จำหน่ายให้กับบริษัท ส.เกียรติเจริญ ค่าของเก่า จำกัด	- ไม่มี	- ภาคผนวก ข.12 การจัดการ กากของเสีย - รูปที่ 3-21 พื้นที่รวบรวม กากของเสีย

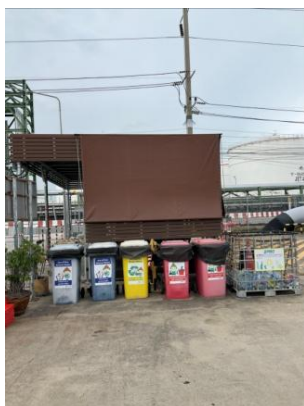
รูปที่ 3-22 ภาชนะรองรับขยะแยกประเภท

3. คุณค่าการใช้ประโยชน์ ของมนุษย์ (ต่อ) 3.1 การจัดการกากของเสีย (ต่อ)	(3) คัดแยกขยะที่สามารถนำกลับมาใช้ประโยชน์ก่อน นำไปกำจัดต่อไป	- บริษัทฯ มีการคัดแยกขยะตามประเภท โดยจัดเตรียม ภาชนะรองรับตามประเภทที่คัดแยก และรวบรวมขยะ ส่งไปพักไว้ที่โรงกลั่นน้ำมัน ก่อนส่งไปกำจัดยังบริษัท ที่ได้รับอนุญาตในการกำจัดจากหน่วยงานราชการ	- ไม่มี	- ภาคผนวก ข.12 การจัดการ กากของเสีย - รูปที่ 3-21 พื้นที่รวบรวมกาก ของเสีย - รูปที่ 3-22 ภาชนะรองรับขยะ แยกประเภท

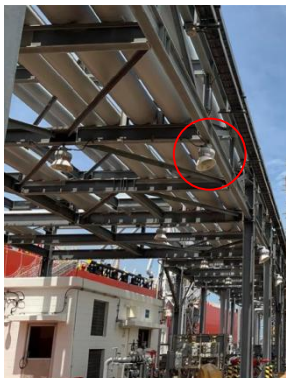
รูปที่ 3-26 การติดตั้งไฟส่องสว่างภายในท่าเทียบเรือ

(5) ในการขนถ่ายน้ำมันจากเรือ และระบบท่อใน ช่วงเวลากลางคืน จะต้องจัดให้มีแสงสว่างอย่าง เพียงพอ มีการติดต่อสื่อสารที่ดี และมีพื้นที่ในการ ดำเนินการอย่างเพียงพอ	- บริษัทฯ กำหนดให้การขนถ่ายน้ำมันจากเรือ และ ระบบท่อในช่วงเวลากลางคืนต้องจัดให้มีแสงสว่าง อย่างเพียงพอ มีการติดต่อสื่อสารที่ดี และมีพื้นที่ใน การดำเนินการอย่างเพียงพอ ทั้งนี้ได้ทำการควบคุม การขนถ่ายด้วยระบบอัตโนมัติ และทำการสื่อสาร โดยวิทยุสื่อสาร	- ไม่มี	- รูปที่ 3-26 การติดตั้งไฟส่อง สว่างภายในท่าเทียบเรือ

(6) ติดตั้งไฟแสงสว่างให้เพียงพอบริเวณท่าเรือในเวลา กลางคืน	- บริษัทฯ มีการดำเนินการติดตั้งไฟแสงสว่างให้เพียงพอ บริเวณท่าเทียบเรือในเวลากลางคืน	- ไม่มี	- รูปที่ 3-26 การติดตั้งไฟส่อง สว่างภายในท่าเทียบเรือ

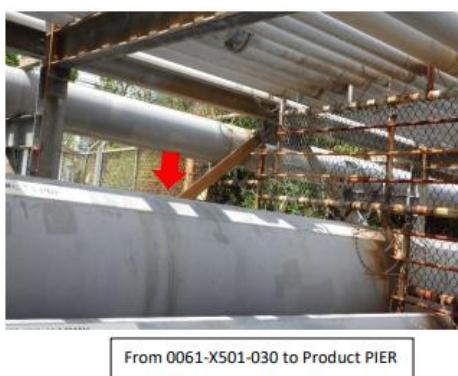
(2) ระบบท่อขนส่งน้ำมันทั้งหมด จะจัดให้เข้าอยู่ในระบบตรวจสอบประจำของแผนกซ่อมบำรุง และแผนการตรวจสอบเพื่อให้มั่นใจถึงอายุการใช้งานของท่อ	- บริษัทฯ จัดให้มีการตรวจสอบระบบท่อขนส่งน้ำมันทั้งหมด โดยแผนกซ่อมบำรุง เพื่อให้มั่นใจถึงอายุการใช้งานของท่อ	- ไม่มี	- ภาคผนวก ข.19 การตรวจสอบระบบท่อขนส่งน้ำมัน และทุนรับน้ำมันดิบกลางทะเล - รูปที่ 3-29 การตรวจสอบระบบท่อขนส่งน้ำมัน

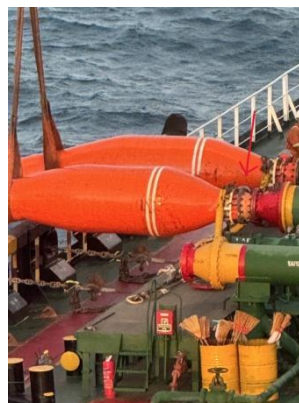
(3) จัดให้มีวาล์วนิรภัยในระบบท่อเป็นไปตามมาตรฐานการออกแบบ เพื่อป้องกันระบบท่อเสียหาย ซึ่งอาจทำให้เกิดการรั่วไหลของน้ำมัน	- บริษัทฯ ได้ติดตั้งวาล์วนิรภัยในระบบท่อตามมาตรฐานการออกแบบ เพื่อป้องกันระบบท่อเสียหาย ซึ่งอาจทำให้เกิดการรั่วไหลของน้ำมัน	- ไม่มี	- ภาคผนวก ข.20 การติดตั้ง Check Valve ที่ปลายท่อขนถ่าย - รูปที่ 3-30 วาล์วนิรภัยของระบบท่อขนส่ง

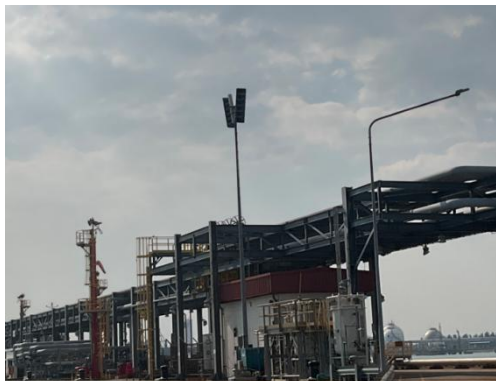
(4) มีการติดตั้งระบบสัญญาณเตือนภัยไว้ในบริเวณต่างๆ ในท่าเทียบเรือของโรงกลั่นน้ำมัน ตามมาตรฐานสากล หากเกิดเหตุฉุกเฉินสามารถแจ้งเหตุได้ทันที	- บริษัทฯ จัดให้มีการติดตั้งระบบสัญญาณเตือนภัยไว้ในบริเวณต่างๆ ในท่าเทียบเรือ หากเกิดเหตุฉุกเฉินสามารถแจ้งเหตุได้ทันที อีกทั้งมีการทดสอบสัญญาณเป็นประจำ	- ไม่มี	- รูปที่ 3-31 ระบบสัญญาณเตือนภัย

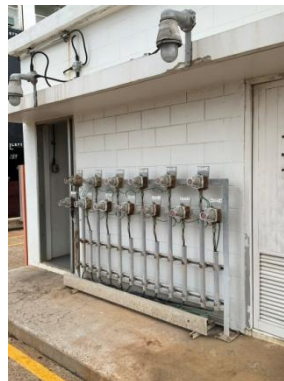
4. คุณค่าต่อคุณภาพชีวิต (ต่อ) 4.3 อาชีวอนามัย และ ความปลอดภัย (ต่อ)	(5) ติดตั้ง Emergency Shut Off Valve เพิ่ม 2 ชุด ที่ บริเวณ Loading Arm สำหรับสูบน้ำมันอากาศยาน	- บริษัทฯ ทำการติดตั้ง Emergency Shut Off Valve เพิ่ม 2 ชุด ที่บริเวณ Loading Arm สำหรับสูบน้ำมัน อากาศยาน	- ไม่มี	- รูปที่ 3-5 Loading Arm - รูปที่ 3-32 Emergency Shut Off Valve ที่ Loading Arm
