## รายงานผลการปฏิบัติตามมาตรการ

ป้องกันและแก้ไขผลกระทบสิ่งแวดล้อมและมาตรการติดตาม  
ตรวจสอบผลกระทบสิ่งแวดล้อม (ระยะดำเนินการ)  
เดือนมกราคม-มิถุนายน 2568

### โครงการโรงงานผลิตอลูมิเนียมแท่งและล้ออลูมิเนียมอัลลอย บริษัท นิว ไทย วิล เมนูแฟคเจอร์ริง จำกัด

นิคมอุตสาหกรรมอมตะซิตี้ ระยอง ตำบลมาบยางพร อำเภอปลวกแดง จังหวัดระยอง

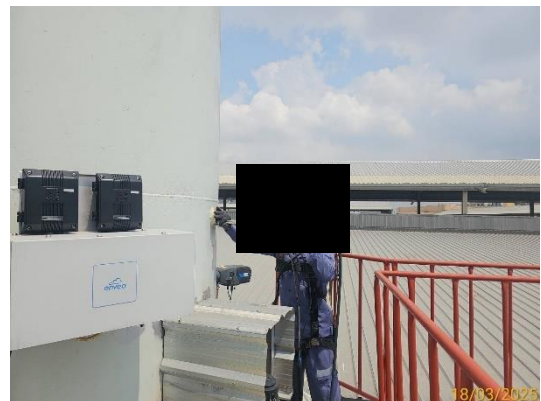
รูปที่ 3.4.3-1 การตรวจวัดคุณภาพอากาศจากปล่องระบาย

ปล่องเตาหลอม No.1

ปล่องเตาหลอม No.2

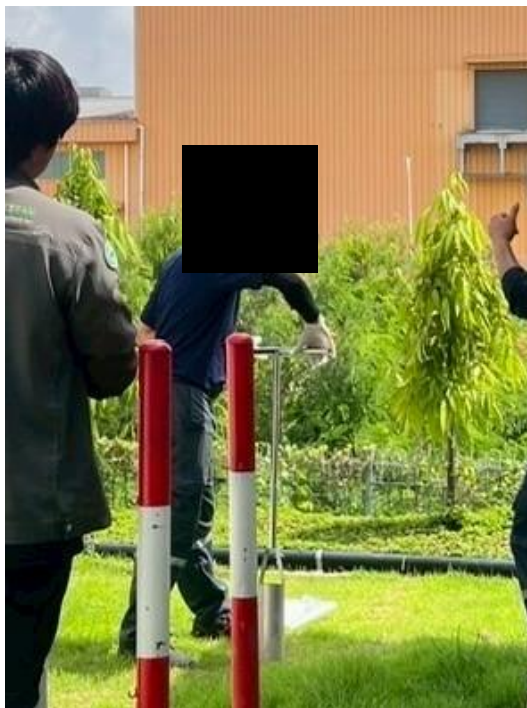
รูปที่ 3.4.6-1 การตรวจวัดคุณภาพดิน

โครงการมีแผนดำเนินการตรวจวัดคุณภาพดิน จำนวน 4 สถานี ได้แก่ บ่อสังเกตการณ์ที่อยู่ด้านทิศเหนือของโครงการ บ่อสังเกตการณ์ที่อยู่ด้านทิศตะวันออกของโครงการ บ่อสังเกตการณ์ที่อยู่ด้านทิศใต้ของโครงการ บ่อสังเกตการณ์ที่อยู่ด้านทิศตะวันตกของโครงการ ความถี่ปีละ 2 ครั้ง เพื่อหาปริมาณ ไส้หิน โทลูอิน และแอมโมเนียส ผลการตรวจวัด มีค่าอยู่ในเกณฑ์มาตรฐานตามประกาศประกาศกระทรวงอุตสาหกรรม (พ.ศ. 2559) เรื่อง หลักเกณฑ์มาตรฐานการปนเปื้อนในดินและน้ำใต้ดิน ทั้งนี้ในระหว่างเดือนมกราคม-มิถุนายน 2568 ไม่ได้ทำการตรวจวัดแอมโมเนียส ซึ่งจะขอรายงานผลการตรวจวัดในช่วงปลายปี ผลการตรวจวัดแสดงดังตารางที่ 3.4.6-1 การตรวจวัดแสดงดัง รูปที่ 3.4.6-1
