1.1 ความเป็นมาของการจัดทำรายงาน

ดังนั้น บริษัท โกลว์ เอสพีที 3 จำกัด จึงมอบหมายให้บริษัท เอแอลเอส แลบบอราทอรี กรุ๊ป (ประเทศไทย) จำกัด ซึ่งเป็นบริษัทที่ปรึกษาทางด้านสิ่งแวดล้อม ดำเนินการตรวจสอบและรวบรวมข้อมูลเพื่อจัดทำรายงานผลการปฏิบัติตามมาตรการป้องกันและแก้ไขผลกระทบสิ่งแวดล้อม และมาตรการติดตามตรวจสอบผลกระทบสิ่งแวดล้อมของโครงการ เสนอต่อหน่วยงานราชการดังกล่าว สำหรับรายงานฯ ฉบับนี้ เป็นการรายงานผลการติดตามตรวจสอบผลกระทบสิ่งแวดล้อมและการปฏิบัติตามมาตรการป้องกันและแก้ไขผลกระทบสิ่งแวดล้อมโครงการขุดลอกและถมทะเลสำหรับท่าเทียบเรือขนถ่ายถ่านหิน ครั้งที่ 1 ประจำปี พ.ศ. 2568 (ระหว่างเดือนมกราคมถึงมิถุนายน พ.ศ. 2568)

รายงานผลการปฏิบัติตามมาตรการป้องกันและแก้ไขผลกระทบสิ่งแวดล้อม และมาตรการติดตามตรวจสอบผลกระทบสิ่งแวดล้อม
โครงการขุดลอกและถมทะเลสำหรับท่าเทียบเรือขนถ่ายถ่านหิน บริษัท โกลว์ เอสพีที 3 จำกัด
ระหว่างเดือนมกราคมถึงมิถุนายน พ.ศ. 2568

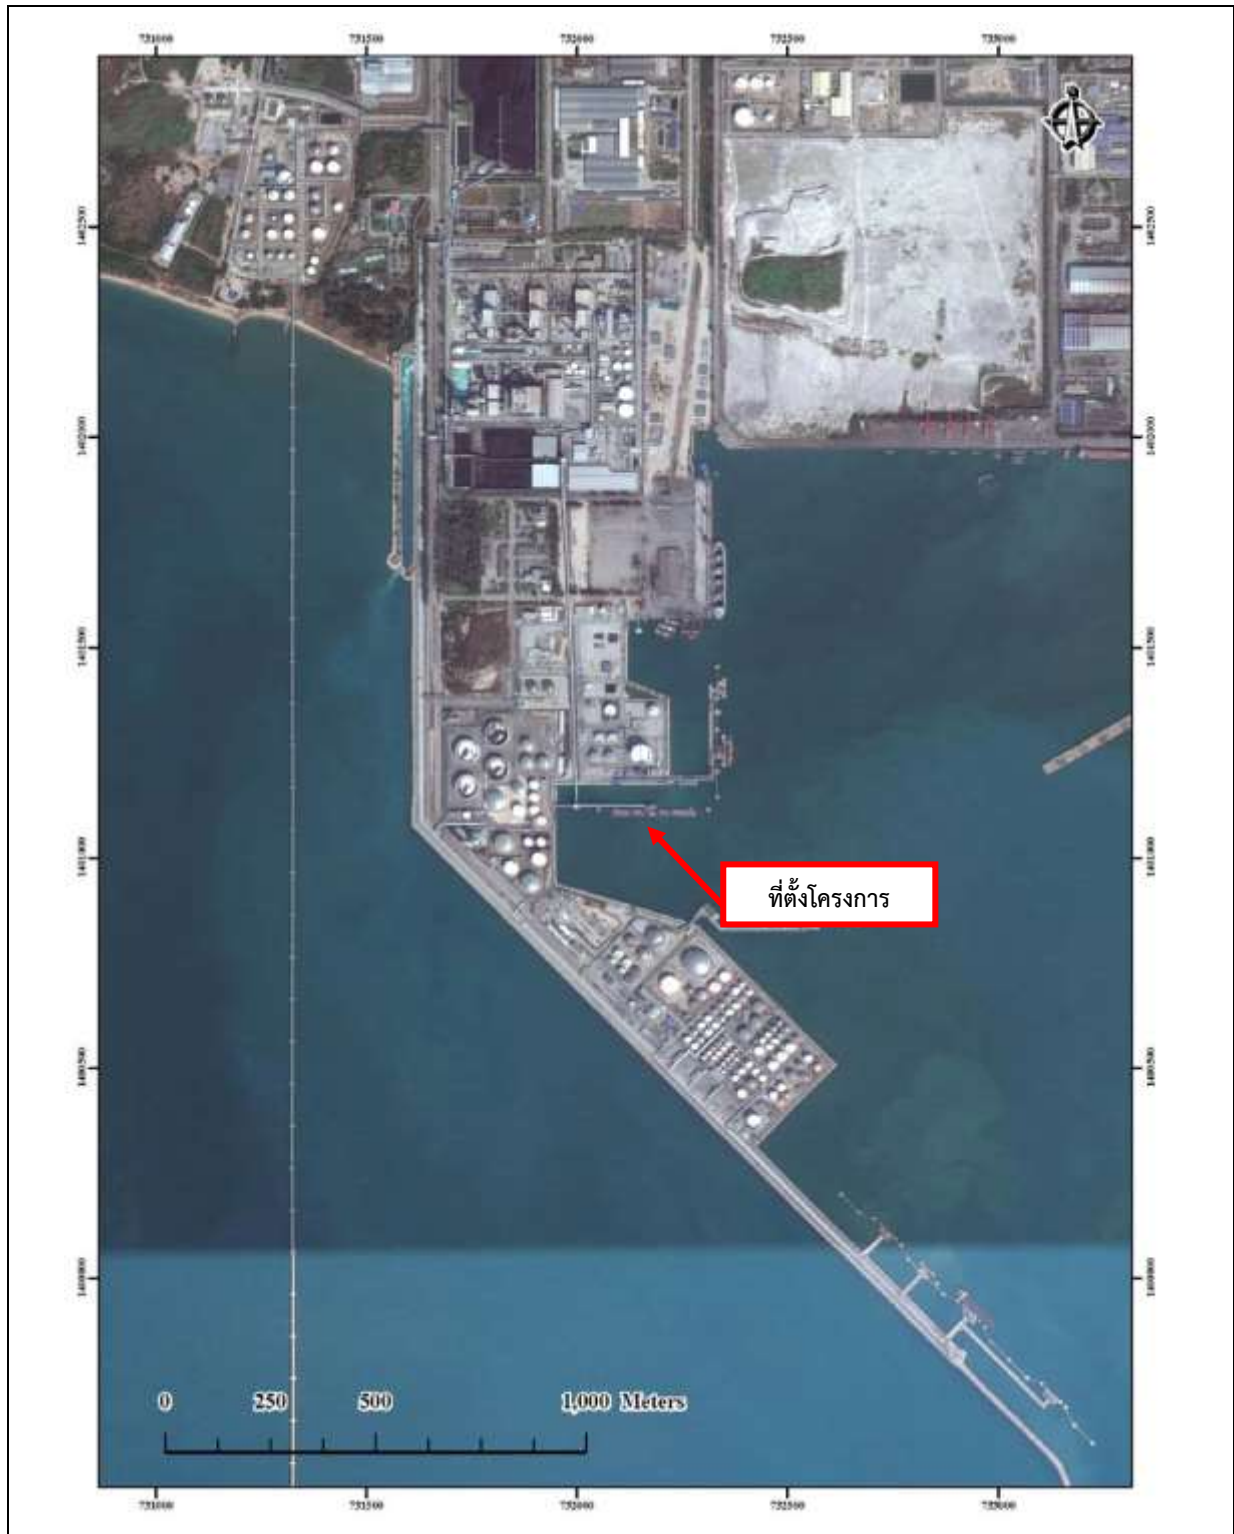
รูปที่ 1-1 ที่ตั้งโครงการท่าเทียบเรือขนถ่ายถ่านหิน บริษัท โกลว์ เอสพีที 3 จำกัด

ทิศเหนือ	ติดกับ	พื้นที่ของท่าเทียบเรือของบริษัท โกลว์เอสพีที 3 จำกัด โดยมีระยะห่าง 30 เมตร
ทิศใต้	ติดกับ	พื้นที่ Tank Farm และพื้นที่ถมทะเลของบริษัท ระยอง เทอร์มินอล จำกัด (RTC) โดยมีระยะห่างระหว่าง 20 ถึง 70 เมตร
ทิศตะวันออก	ติดกับ	Inner Basin ของท่าเรืออุตสาหกรรมมาบตาพุด ซึ่งมีความกว้างประมาณ 350 เมตร
ทิศตะวันตก	ติดกับ	พื้นที่ Tank Farm ของบริษัท ไทยแทงค์เทอร์มินัล จำกัด โดยมีระยะห่าง 40 เมตร

ที่ตั้งของโครงการท่าเทียบเรือดังแสดงในรูปที่ 1-1 สำหรับพื้นที่ขุดลอกและพื้นที่ถมทะเล เพื่อเพิ่มระดับความลึกบริเวณหน้าท่าเทียบเรือขนถ่ายถ่านหิน ดังแสดงในรูปที่ 1-2

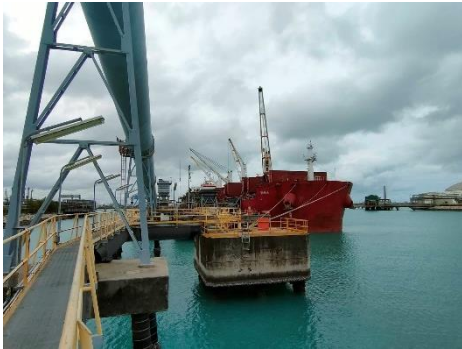
ภาพที่ 2-1 เรือขนถ่ายถ่านหินที่จอดเทียบท่า
และดับเครื่องยนต์แล้ว

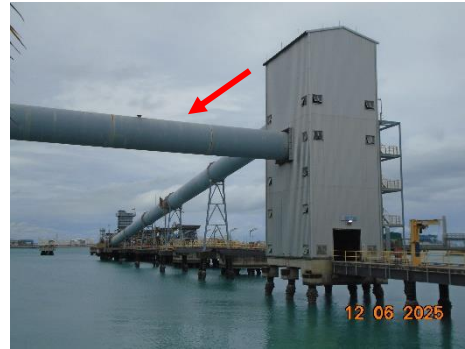
ภาพที่ 2-2 การขนถ่ายถ่านหิน
ภายในระบบสายพานลำเลียงแบบปิด

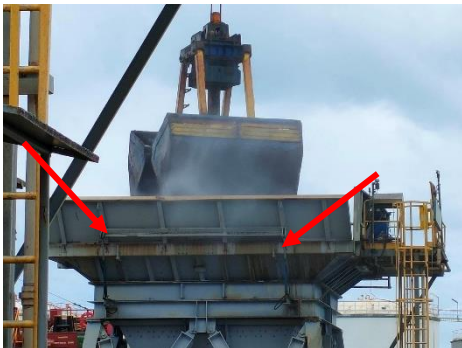
ภาพที่ 2-3 การฉีดพรมน้ำในระหว่างขนถ่าย
ถ่านหินจากเรือลงบนฮอปเปอร์รับถ่านหิน

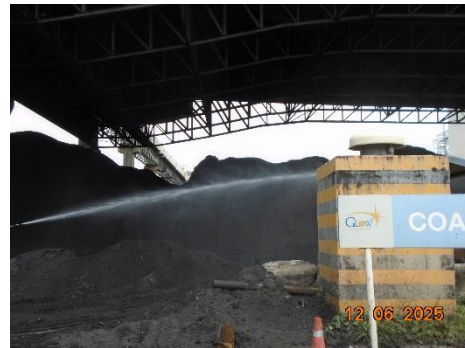
ภาพที่ 2-4 การฉีดพรมน้ำบนกองถ่านหิน

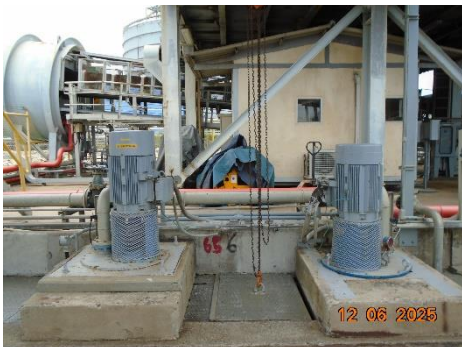
ภาพที่ 2-5 บ่อรวบรวมน้ำเสียบริเวณท่าเรือ

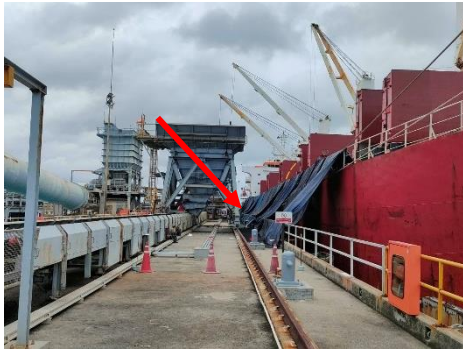
ภาพที่ 2-7 ผ้าใบคลุมช่องว่างระหว่างหน้าท่ากับเรือ
ขณะดำเนินการขนถ่ายถ่านหิน

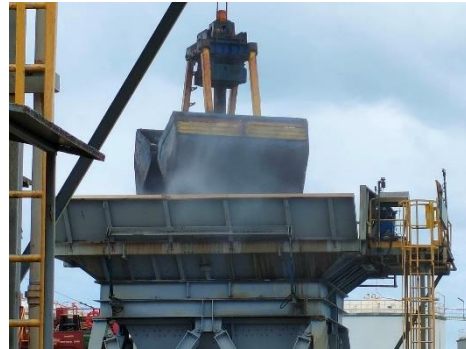
ภาพที่ 2-8 การฉีดพ่นน้ำบริเวณปาก Hopper

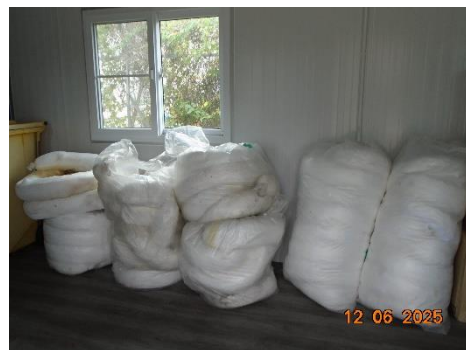
ภาพที่ 2-12 บูมกันคราบน้ำมัน

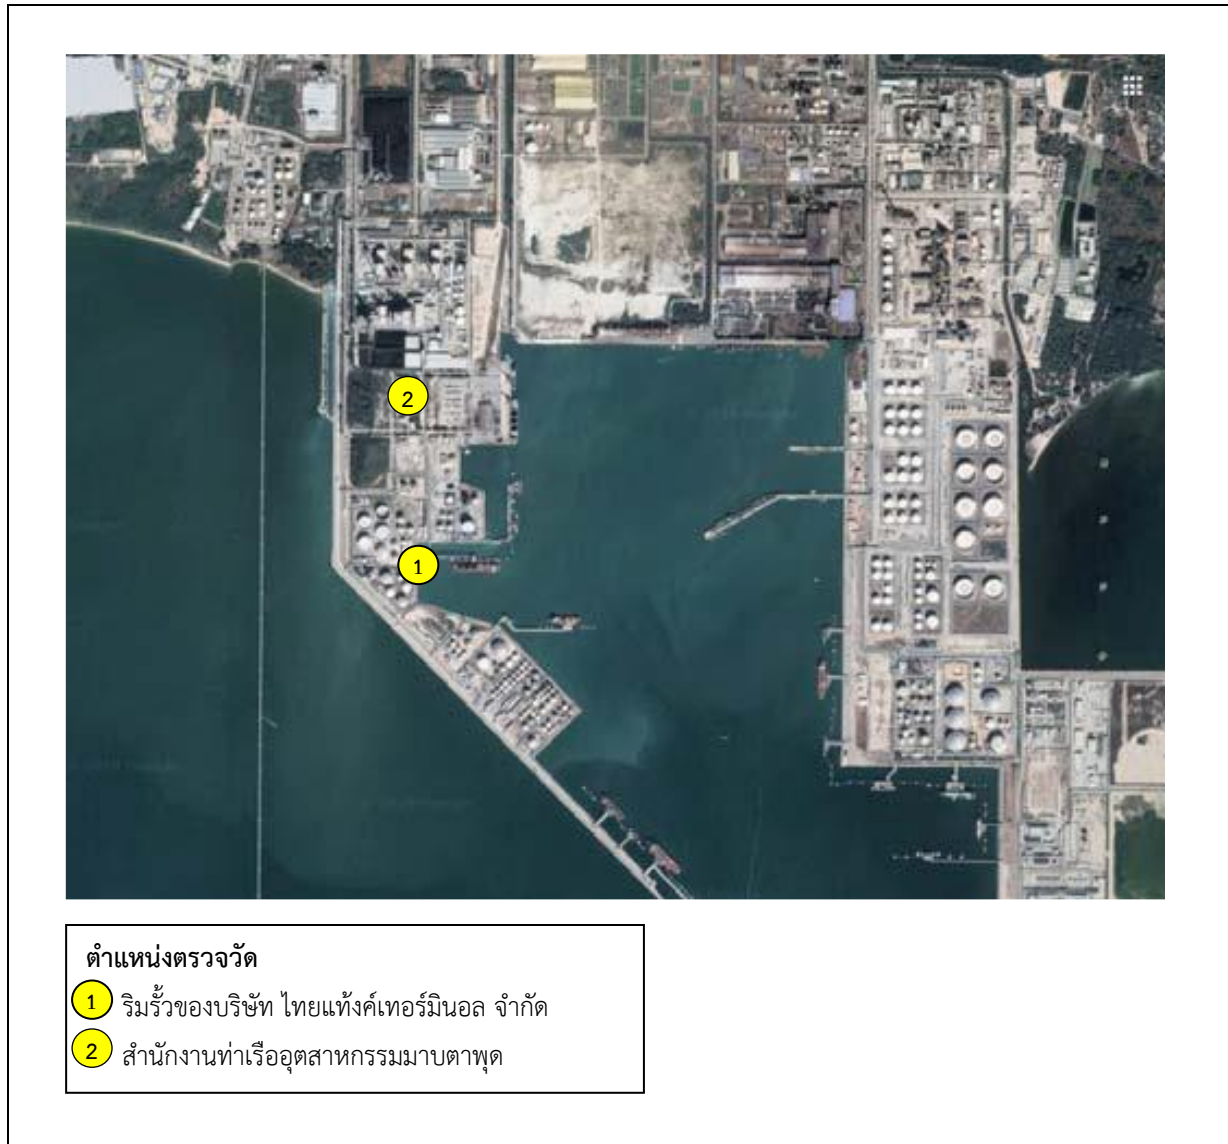
รูปที่ 3.3-1 แสดงจุดตรวจวัดคุณภาพอากาศในบรรยากาศโดยทั่วไป

ผลการตรวจวัดและวิเคราะห์ค่าความเข้มข้นของฝุ่นละอองขนาดเล็กไม่เกิน 10 ไมครอน (PM-10) พบว่า บริเวณริมรั้วของบริษัท ไทยแทงค์เทอร์มินอล จำกัด และบริเวณสำนักงานท่าเรืออุตสาหกรรมมาบตาพุด มีค่าอยู่ในช่วงระหว่าง 0.050-0.072 และ 0.038-0.077 มิลลิกรัมต่อลูกบาศก์เมตร ตามลำดับ เมื่อนำค่าที่ตรวจวัดได้มาเปรียบเทียบกับค่ามาตรฐาน ตามประกาศคณะกรรมการสิ่งแวดล้อมแห่งชาติ ฉบับที่ 24 (พ.ศ. 2547) ซึ่งกำหนดไว้ไม่เกิน 0.120 มิลลิกรัมต่อลูกบาศก์เมตร พบว่า มีค่าอยู่ในเกณฑ์มาตรฐานที่กำหนดทั้งหมด

ตำแหน่งตรวจวัดคุณภาพอากาศในบรรยากาศโดยทั่วไป ดังแสดงในรูปที่ 3.3-1 และภาพที่ 3.3-1 สำหรับรายละเอียดผลการตรวจวัด ดังแสดงในตารางที่ 3.3-3

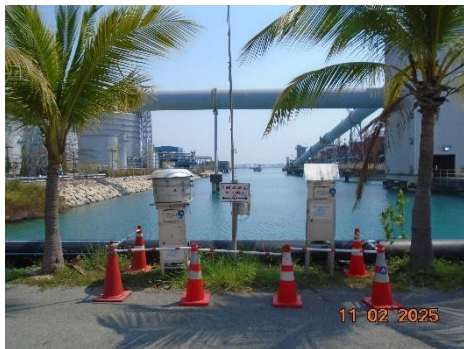
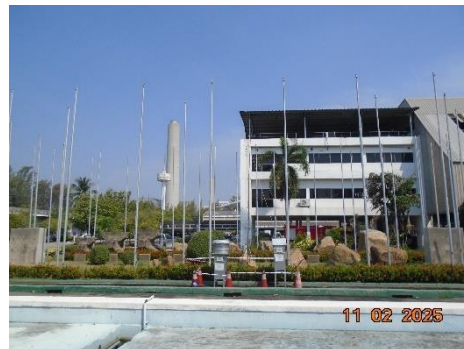
ภาพที่ 3.3-1 แสดงการตรวจวัดคุณภาพอากาศในบรรยากาศโดยทั่วไป

ริมรั้วของบริษัท ไทยแทงค์เทอร์มินอล จำกัด

สำนักงานท่าเรืออุตสาหกรรมมาบตาพุด

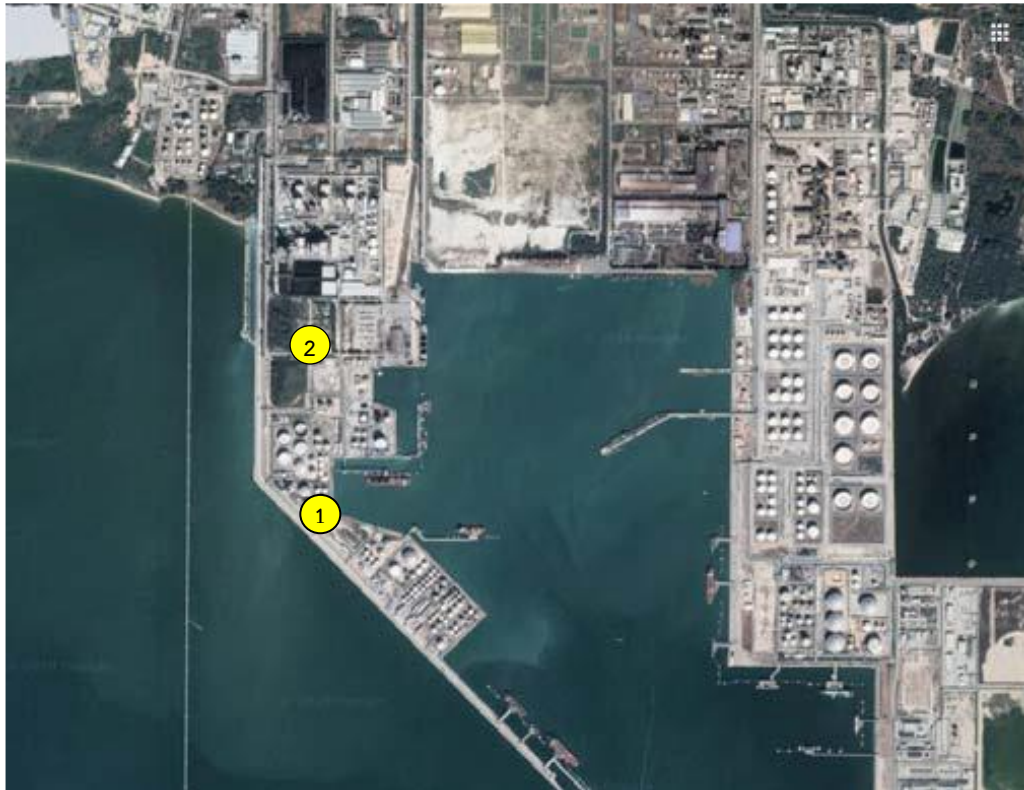
รูปที่ 3.3-3 แสดงจุดตรวจวัดระดับเสียงโดยทั่วไป

ผลการตรวจวัดระดับเสียงเปอร์เซ็นต์ไทล์ที่ 90 (L_{90}) บริเวณริมรั้วของบริษัท ไทยแทงค์ เทอร์มินอล จำกัด และบริเวณสำนักงานท่าเรืออุตสาหกรรมมาบตาพุด พบค่า อยู่ในช่วงระหว่าง 46.4-55.8 และ 57.0-72.0 เดซิเบล(เอ) ตามลำดับ

เมื่อนำผลการตรวจวัดระดับเสียงเฉลี่ย 24 ชั่วโมง ($L_{eq}(24)$) มาเปรียบเทียบกับค่ามาตรฐานตามประกาศคณะกรรมการสิ่งแวดล้อมแห่งชาติ ฉบับที่ 15 (พ.ศ. 2540) พบว่า ผลการตรวจวัดมีค่าอยู่ในเกณฑ์มาตรฐานทั้งหมด ส่วนระดับเสียงเปอร์เซ็นต์ไทล์ที่ 90 (L_{90}) ยังไม่มีมาตรฐานกำหนด

- ① ริมรั้วของบริษัท ไทยแทงค์เทอร์มินอล จำกัด
- ② สำนักงานท่าเรืออุตสาหกรรมมาบตาพุด

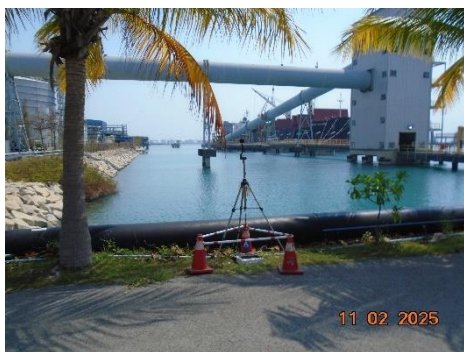
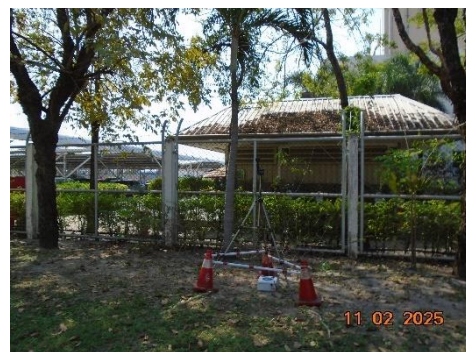
ภาพที่ 3.3-2 แสดงการตรวจวัดระดับเสียงโดยทั่วไป

ริมรั้วของบริษัท ไทยแทงค์เทอร์มินอล จำกัด

สำนักงานท่าเรืออุตสาหกรรมมาบตาพุด

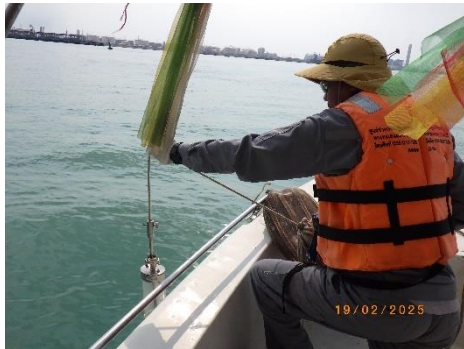
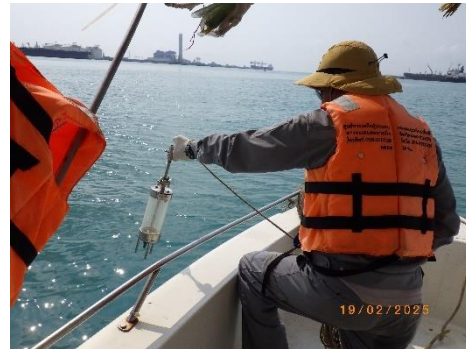
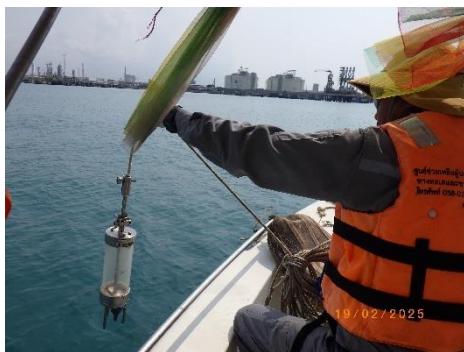
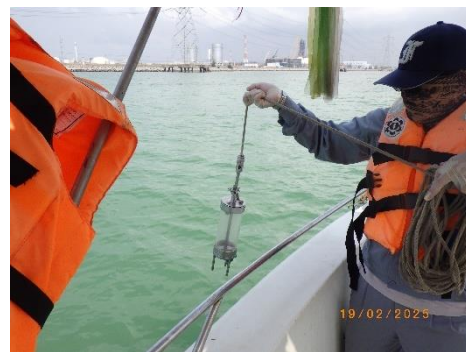
ภาพที่ 3.3-3 แสดงการเก็บตัวอย่างคุณภาพน้ำทะเล

พื้นที่ทะเลใกล้บริเวณท่าเทียบเรือ กนอ.

พื้นที่ทะเลใกล้บริเวณ Liquid Tank Farm

พื้นที่ทะเลร่องน้ำเดินเรือ

พื้นที่ทะเลทิศตะวันตกของเกาะสะเก็ด

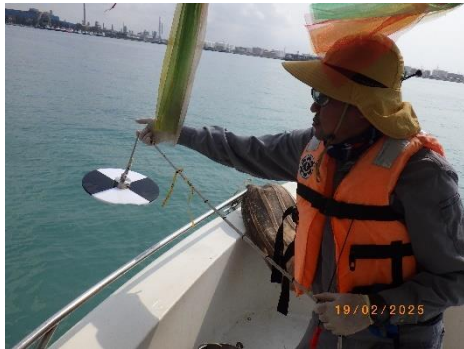
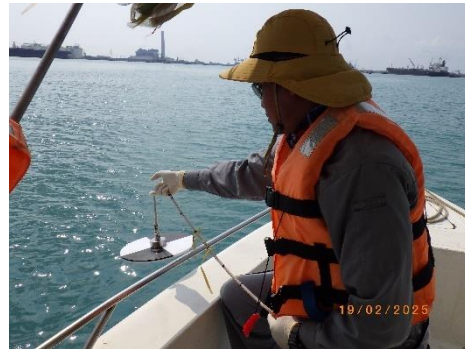
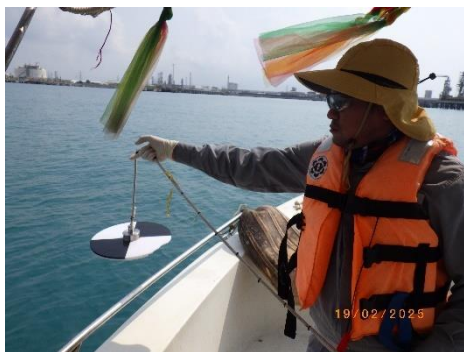
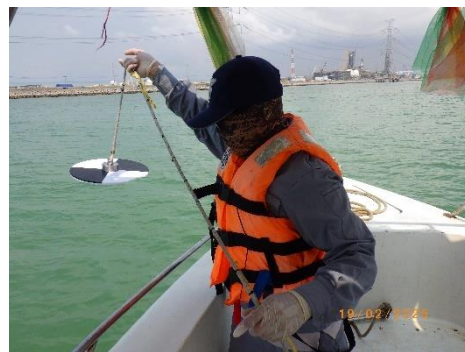
ภาพที่ 3.3-4 แสดงการเก็บตัวอย่างนิเวศวิทยาทางทะเล

พื้นที่ทะเลใกล้บริเวณท่าเทียบเรือ กนอ.

พื้นที่ทะเลใกล้บริเวณ Liquid Tank Farm

พื้นที่ทะเลร่องน้ำเดินเรือ

พื้นที่ทะเลทิศตะวันตกของเกาะสะเก็ด
