ผลการปฏิบัติตามมาตรการป้องกัน และแก้ไขผลกระทบสิ่งแวดล้อม

### ผลการปฏิบัติตามมาตรการป้องกัน และแก้ไขผลกระทบสิ่งแวดล้อม

## โครงการโรงงานผลิตโพลีโออล (ครั้งที่ 3) บริษัท จีซี โพลีโออลส์ จำกัด

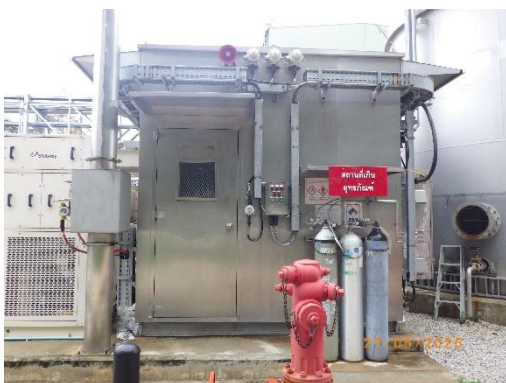
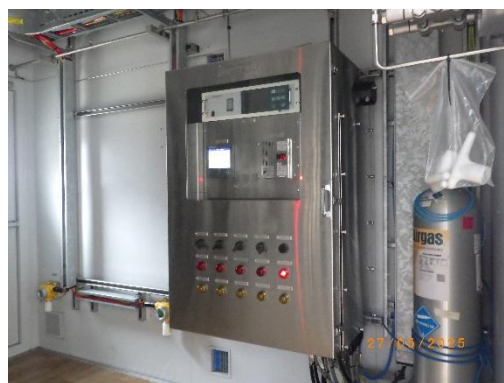
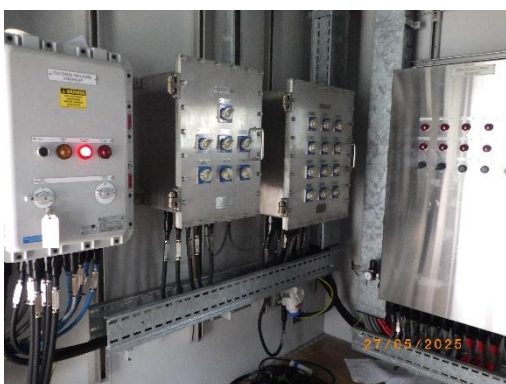
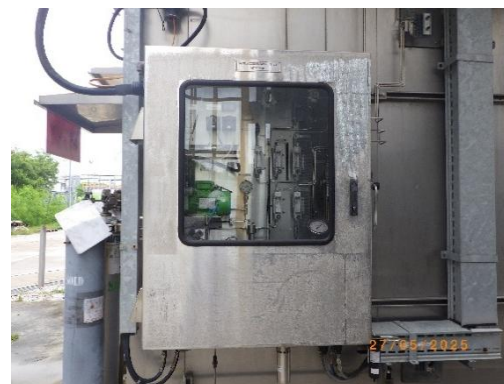
ผลกระทบสิ่งแวดล้อม	มาตรการป้องกัน และแก้ไขผลกระทบ	สถานที่ดำเนินการ	รายละเอียดการปฏิบัติจริง	ปัญหาและแนวทางแก้ไข	อ้างอิง
1. มาตรการทั่วไป (ต่อ)	- ให้ความร่วมมือในการเชื่อมโยงข้อมูลผลการตรวจวัดคุณภาพสิ่งแวดล้อมแบบต่อเนื่อง (Online Monitoring) ในสถานประกอบการไปยังศูนย์เฝ้าระวังและควบคุมคุณภาพสิ่งแวดล้อม (Environmental Monitoring and Control Center: ECM <sup>2</sup> ) ของกรมอุตุนิยมวิทยา อุตสาหกรรมแห่งประเทศไทย	พื้นที่โครงการ	- โครงการมีการดำเนินการเชื่อมโยงข้อมูลผลการตรวจวัดคุณภาพสิ่งแวดล้อมไปยังศูนย์เฝ้าระวังและควบคุมคุณภาพ (Environmental Monitoring and Control Center : EMC <sup>2</sup> ) และโครงการได้มีการแจ้งไปที่การนิคมอุตสาหกรรมแห่งประเทศไทยเพื่อรับทราบเรียบร้อยแล้ว	- ไม่พบปัญหา	- รูปที่ 1 การเชื่อมโยงข้อมูลผลการตรวจวัดคุณภาพสิ่งแวดล้อมแบบต่อเนื่อง (Online Monitoring)

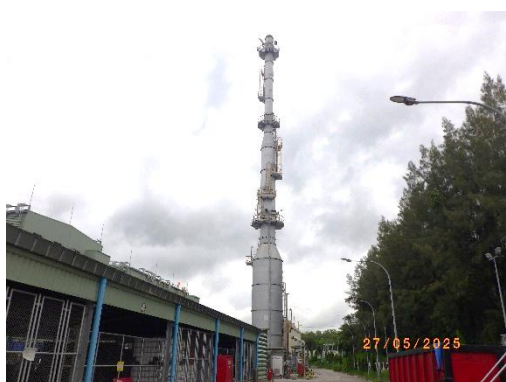
รูปที่ 2 ระบบกำจัดสารอินทรีย์ระเหยแบบ  
Thermal Oxidizer (TO)

ผลกระทบสิ่งแวดล้อม	มาตรการป้องกัน และแก้ไขผลกระทบ	สถานที่ดำเนินการ	รายละเอียดการปฏิบัติจริง	ปัญหาและแนวทางแก้ไข	อ้างอิง
2. คุณภาพอากาศ	<div>- จัดให้มีระบบกำจัดสารอินทรีย์ระเหยแบบ Thermal Oxidizer (TO) เพื่อเผาทำลายสารที่อาจปนเปื้อนในก๊าซที่ระบายจากส่วนต่างๆ ดังนี้</div> <div>(1) ขั้นตอนการทำปฏิกิริยาโพลิเมอร์ไรเซชัน (Polymerization Reaction) ของกระบวนการผลิตโพลีเอสเตอร์ชนิด PPG</div> <div>(2) ขั้นตอนการแยกน้ำ (Dehydration Process) ของกระบวนการผลิตโพลีเอสเตอร์ชนิด PPG</div> <div>(3) ขั้นตอนการเตรียมสาร (Seed Polymerization Reaction) ของกระบวนการผลิตโพลีเอสเตอร์ชนิด POP</div> <div>(4) ขั้นตอนการทำให้บริสุทธิ์ (Treatment Process) ของกระบวนการผลิตโพลีเอสเตอร์ชนิด POP</div> <div>(5) ถังเก็บสไตรีน</div> <div>(6) ถังเก็บอะครีโลไนไตรล์</div> <div>(7) ถังเก็บตัวทำละลาย DMF</div>	พื้นที่โครงการ	<div>- โครงการจัดให้มีระบบกำจัดสารอินทรีย์ระเหยแบบ Thermal Oxidizer (TO) เพื่อเผาทำลายสารที่อาจปนเปื้อนในก๊าซที่ระบายจากส่วนต่างๆ ดังนี้</div> <div>1. กระบวนการผลิต PPG (ระบายก๊าซไม่ต่อเนื่อง)</div> <div>- ถังปฏิกิริยาของขั้นตอนโพลิเมอร์ไรเซชัน (Polymerization Reaction)</div> <div>- Evaporator ของขั้นตอนการแยกน้ำ Dehydration Process</div> <div>- Waste Solvent Tank</div>	<div>- ไม่พบปัญหา</div>	<div>- รูปที่ 2 ระบบกำจัดสารอินทรีย์ระเหยแบบ Thermal Oxidizer (TO)</div> <div>- รูปที่ 3 ถังเก็บสไตรีน</div> <div>- รูปที่ 4 ถังเก็บอะครีโลไนไตรล์</div> <div>- รูปที่ 5 ถังเก็บตัวทำละลาย DMF</div>

ผลกระทบสิ่งแวดล้อม	มาตรการป้องกัน และแก้ไขผลกระทบ	สถานที่ดำเนินการ	รายละเอียดการปฏิบัติจริง	ปัญหาและแนวทางแก้ไข	อ้างอิง
2. คุณภาพอากาศ (ต่อ)	(ต่อ) โดยระบบ TO จะมีความสามารถในการ รองรับก๊าซที่ส่งไปเผาได้ไม่น้อยกว่า 450 กิโลกรัม/ ชั่วโมง โดยกำหนดให้อุณหภูมิเผาไม่น้อยกว่า 1,204 องศาเซลเซียส และประสิทธิภาพ การเผาไหม้ ไม่น้อยกว่า 99% โดยใช้ก๊าซ ธรรมชาติเป็นเชื้อเพลิง ซึ่งก๊าซที่ออกจะผ่านระบบ Three Stage Combustion เพื่อกำจัด ก๊าซ ออกไซด์ของไนโตรเจน (NO <sub>x</sub> ) ก่อนระบายออกสู่ บรรยากาศทางปล่องของระบบ TO	พื้นที่โครงการ	2. กระบวนการผลิต POP (ระบาย ก๊าซต่อเนื่องและไม่ต่อเนื่อง) - ดังปฏิกิริยาของขั้นตอนการ เตรียมสาร (Seed Polymerization Reaction) - ขั้นตอนทำให้บริสุทธิ์ (Treatment Process) 3. ถังเก็บสไตรีน 4. ถังเก็บอะคริไนด์ไตรล์ 5. ถังเก็บตัวทำละลาย DMF โครงการจัดให้มีระบบกำจัด สารอินทรีย์ระเหยแบบ Thermal Oxidizer (TO) เพื่อเผาทำลายสาร ที่อาจปนเปื้อนในก๊าซที่ระบายจาก ส่วนต่าง ๆ ตามมาตรการกำหนด	- ไม่พบปัญหา	- รูปที่ 2 ระบบกำจัด สารอินทรีย์ระเหย แบบ Thermal Oxidizer (TO) - รูปที่ 3 ถังเก็บสไตรีน - รูปที่ 4 ถังเก็บ อะคริไนด์ไตรล์ - รูปที่ 5 ถังเก็บ ตัวละลาย DMF

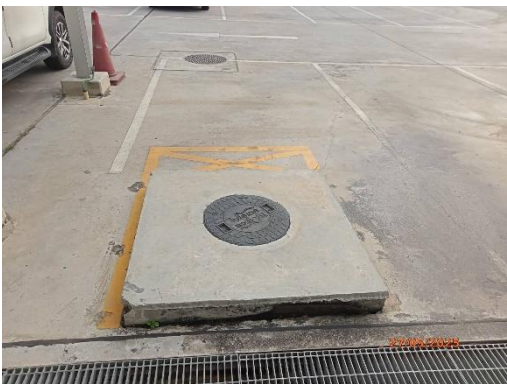
รูปที่ 15 ถังบำบัดน้ำเสียสำเร็จรูป (Septic Tank)	รูปที่ 16 บ่อรวบรวมน้ำเสียที่มีความเข้มข้นของ มลสารต่ำ (POP/Premix Low Polluted Wastewater Pit; LPW Pit)

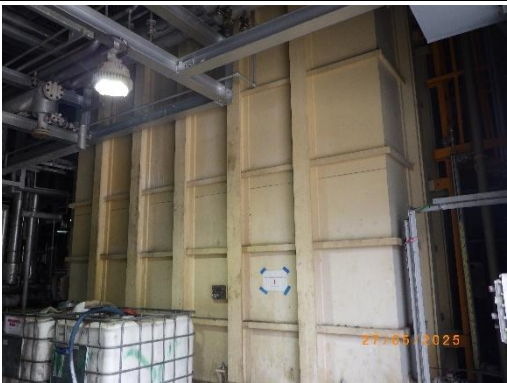
รูปที่ 17 บ่อรวบรวมน้ำเสียที่มีความเข้มข้นของ มลสารสูง (POP/Premix High Polluted Wastewater Pit; HPW Pit)	รูปที่ 18 บ่อพักน้ำระบายทิ้งจากหอหล่อเย็น (Cooling Water Blowdown Hold Sump)

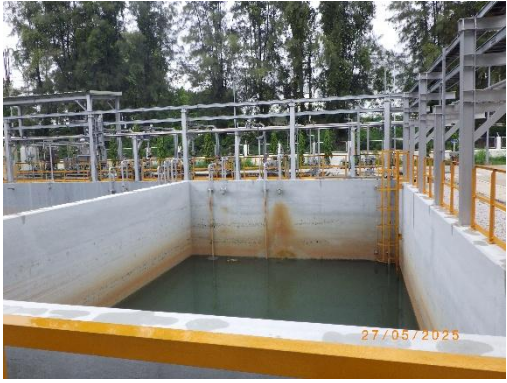
รูปที่ 19 บ่อรับน้ำเสียฉุกเฉิน (Emergency Wastewater Retention Basin)	รูปที่ 20 บ่อพักน้ำเสียสุดท้าย (Final Check Basin)
