ผลการปฏิบัติตามมาตรการป้องกันและแก้ไขผลกระทบสิ่งแวดล้อม

ตารางที่ 2.2-1 ผลการปฏิบัติตามมาตรการป้องกันและแก้ไขผลกระทบสิ่งแวดล้อม (มาตรการทั่วไป)
โครงการโรงงานผลิตเหล็กแผ่นรีดร้อนชนิดม้วนและเหล็กแผ่นปรับสภาพผิว (ครั้งที่ 1) ของบริษัท จี สตีล จำกัด (มหาชน)

ตารางที่ 2.2-2 ผลการปฏิบัติตามมาตรการป้องกันและแก้ไขผลกระทบสิ่งแวดล้อม (ระยะดำเนินการ)
โครงการโรงงานผลิตเหล็กแผ่นรีดร้อนชนิดม้วนและเหล็กแผ่นปรับสภาพผิว (ครั้งที่ 1) ของบริษัท จี สตีล จำกัด (มหาชน))

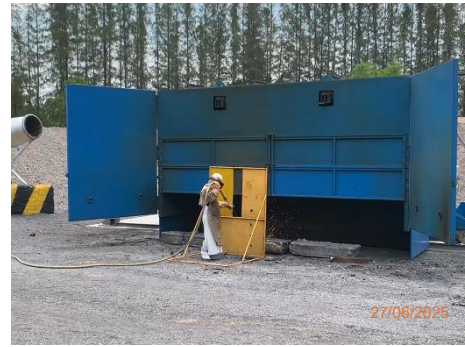
ภาพที่ 2.2-2 อุปกรณ์ป้องกันฝุ่นและ
ควันที่เกิดจากการตัดเหล็กก้อน

- กำหนดขอบเขตลานกองเศษเหล็ก และกำหนดเส้นทางการเดินรถภายในลานกองเศษเหล็กตามผังโรงงาน พร้อมทั้งจัดให้มีอุปกรณ์ป้องกันฝุ่นและควันที่เกิดจากการตัดเหล็กก่อนในกระบวนการรีไซเคิลเหล็กก่อนก่อนนำเข้าเตาหลอม	- พื้นที่โครงการ	- โรงงานมีการกำหนดขอบเขตพื้นที่ลานกองเศษเหล็ก พร้อมทั้งกำหนดเส้นทางการเดินรถภายในลานกองเศษเหล็กตามผังโรงงาน และมีอุปกรณ์ป้องกันฝุ่นและควันที่เกิดจากการตัดเหล็กก่อนในกระบวนการรีไซเคิลเหล็กก่อนก่อนนำเข้าเตาหลอม	-	- เอกสารที่ 2-1 - ภาพที่ 2.2-2(1) - ภาพที่ 2.2-2(2)

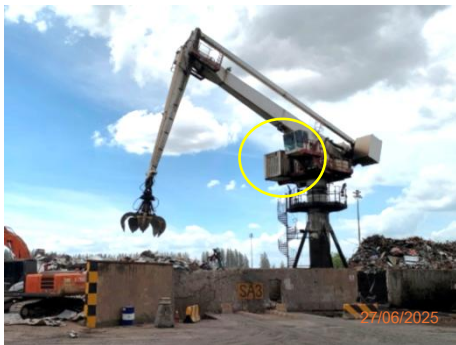
ภาพที่ 2.2-3 ห้องควบคุม Overhead Crane

- จัดให้มีห้องควบคุมสำหรับพนักงานที่ควบคุม Over Crane เพื่อหลีกเลี่ยงการได้รับฝุ่นละอองจากลานกองเศษเหล็ก	- ลานกองเศษเหล็ก	- โรงงานจัดให้มีห้องควบคุมสำหรับพนักงานที่ควบคุม Overhead Crane บริเวณลานกองเศษเหล็กเพื่อหลีกเลี่ยงการได้รับฝุ่นละออง	-	- ภาพที่ 2.2-2(3)

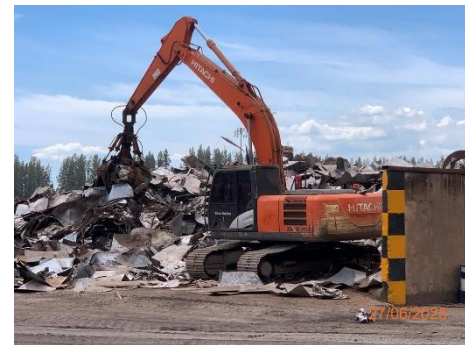
ภาพที่ 2.2-4 รถตักเศษเหล็กที่ห้องคนขับติดตั้ง
เครื่องปรับอากาศ

- จัดให้พนักงานขับรถตักเศษเหล็กทำงานในห้องคนขับที่มีการติดตั้งเครื่องปรับอากาศ เพื่อป้องกันการสัมผัสฝุ่นละอองจากภายนอกขณะปฏิบัติงาน	- ลานกองเศษเหล็ก	- โรงงานมีการจัดให้พนักงานขับรถตักเศษเหล็กที่มีการติดตั้งเครื่องปรับอากาศในห้องคนขับ เพื่อป้องกันการสัมผัสฝุ่นละอองขณะปฏิบัติงาน	-	- ภาพที่ 2.2-2(4)

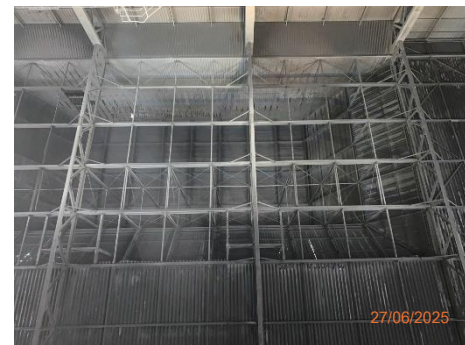
ภาพที่ 2.2-6 ระบบ Canopy Hood

- ควบคุมการฟุ้งกระจายของฝุ่นละอองและเขม่าควันที่เกิดจากการหลอมเหล็ก โดยติดตั้งระบบดูดฝุ่นที่ผ่านเตาหลอม EAF ขณะหลอมเหล็ก และมีระบบรวบรวมฝุ่นเหนือเตาหลอม EAF (Canopy Hood) ขณะเปิดฝาดีก่อนจะผ่าน Bag Filter	- พื้นที่โครงการ	- โรงงานมีการติดตั้งระบบดูดฝุ่นแบบ Canopy Hood บริเวณเหนือเตาหลอมไฟฟ้า (EAF) เพื่อควบคุมการฟุ้งกระจายของฝุ่นและเขม่าควันที่เกิดจากการหลอมเหล็ก ซึ่งฝุ่นดังกล่าวจะถูกรวบรวมเข้าสู่ระบบดักฝุ่นแบบถุงกรอง (Bag Filter House)	-	- ภาพที่ 2.2-2(6) - ภาพที่ 2.2-2(7)

- ติดตั้งระบบดูดฝุ่น Canopy Hood ตามการออกแบบให้ทำงานได้อย่างมีประสิทธิภาพเหนือเตาหลอมเหล็ก โดยไม่กระทบการทำงานของระบบอื่นๆ	- พื้นที่โครงการ	- โรงงานมีการติดตั้งระบบดูดฝุ่น Canopy Hood บริเวณเหนือเตาหลอม ซึ่งครอบคลุมพื้นที่ 472.5 ตารางเมตร และอยู่ในระยะ 27 เมตร เหนือเตาหลอมโดยไม่รบกวนการทำงานอื่นๆ	-	- ภาพที่ 2.2-2(6)

- ไม่ติดตั้งพัดลมระบายอากาศออกสู่ภายนอกอาคารโรงหลอมโดยตรง	- พื้นที่โครงการ	- โรงงานไม่มีการติดตั้งพัดลมระบายอากาศออกสู่ภายนอกอาคารโดยตรง โดยทางโรงงานได้ติดตั้งระบบดูดฝุ่น Canopy Hood และรวบรวมฝุ่นที่เกิดขึ้นจากกระบวนการหลอมเข้าสู่ระบบดักฝุ่นแบบถุงกรอง (Bag Filter House)	-	- ภาพที่ 2.2-2(6) - ภาพที่ 2.2-2(7)

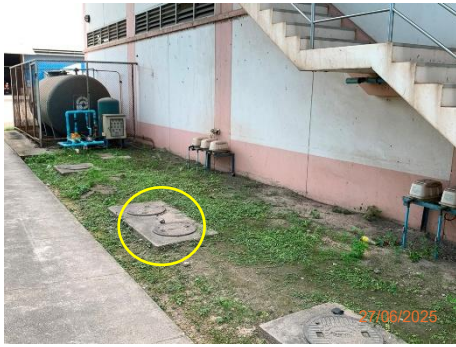
ภาพที่ 2.2-9 ถังบำบัดน้ำเสียสำเร็จรูป
บริเวณอาคารสำนักงาน

2. คุณภาพน้ำ 2.1 น้ำเสียจากพนักงาน	- จัดให้มีถังบำบัดน้ำเสียสำเร็จรูปชนิดติดตั้งกับที่เพื่อบำบัดน้ำเสียจากอาคารสำนักงานและโรงอาหาร ก่อนระบายน้ำทิ้งจากถังบำบัดน้ำเสียสำเร็จรูปลงสู่บ่อพักน้ำทิ้งของโครงการ (รูปที่ 1)	- อาคารสำนักงานและโรงอาหาร	- โครงการมีการติดตั้งถังบำบัดน้ำเสียสำเร็จรูป เพื่อบำบัดน้ำเสียจากอาคารสำนักงาน และติดตั้งถังดักไขมันบริเวณโรงอาหาร จำนวน 31 จุด ก่อนระบายน้ำทิ้งจากถังบำบัดน้ำเสียสำเร็จรูปลงสู่บ่อพักน้ำทิ้งของโครงการ	-	- เอกสารที่ 2-6 - ภาพที่ 2.2-2(9) - ภาพที่ 2.2-2(10)

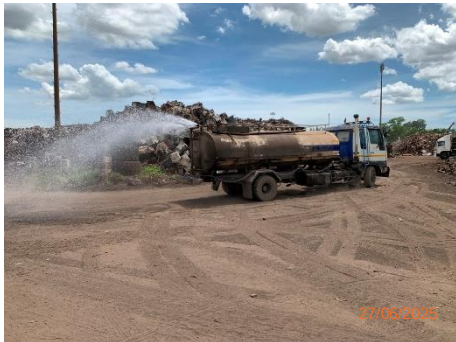
ภาพที่ 2.2-11 การนำน้ำทิ้งที่ผ่านการบำบัดแล้ว
ไปใช้ประโยชน์ในการฉีดพรมถนนภายในโรงงาน

- บ่อพักน้ำทิ้งจากอาคารสำนักงานและโรงอาหาร สามารถกักเก็บน้ำทิ้งได้อย่างน้อย 1 วัน ก่อนนำไปรดต้นไม้ในโครงการ น้ำทิ้งส่วนที่เหลือที่ผ่านเกณฑ์มาตรฐานน้ำทิ้งตามประกาศกระทรวงอุตสาหกรรม เรื่อง กำหนดมาตรฐานควบคุมการระบายน้ำทิ้งจากโรงงาน พ.ศ. 2560 และประกาศกระทรวงทรัพยากรธรรมชาติและสิ่งแวดล้อม พ.ศ. 2559 เรื่อง กำหนดมาตรฐานควบคุมการระบายน้ำทิ้งจากโรงงานอุตสาหกรรม นิคมอุตสาหกรรมและเขตประกอบการอุตสาหกรรม หรือที่มีการปรับปรุงเพิ่มเติมในอนาคตและเกี่ยวข้องกับโครงการ ให้ระบายลงสู่รางระบายน้ำสาธารณะด้านหน้าโครงการ	- น้ำทิ้งจากถังบำบัดน้ำเสียสำเร็จรูป	- โรงงานมีบ่อพักน้ำทิ้งเพื่อรองรับน้ำทิ้งจากถังบำบัดน้ำเสียสำเร็จรูป บริเวณอาคารสำนักงานและโรงอาหาร และมีการตรวจสอบคุณภาพน้ำทิ้งจากถังบำบัดน้ำเสียสำเร็จรูป เดือนละ 1 ครั้ง ซึ่งผลการตรวจวิเคราะห์คุณภาพน้ำทิ้งจากถังบำบัดน้ำเสียสำเร็จรูป ในช่วงเดือนมกราคม-มิถุนายน 2568 พบว่า มีค่าอยู่ในเกณฑ์มาตรฐานตามประกาศกระทรวงอุตสาหกรรม เรื่อง กำหนดมาตรฐานควบคุมการระบายน้ำทิ้งจากโรงงาน พ.ศ. 2560 โดยน้ำทิ้งที่ผ่านการบำบัดแล้วกลับมาใช้ประโยชน์ในการฉีดพรมถนนภายในโรงงาน เพื่อลดการฟุ้งกระจายของฝุ่นละออง ซึ่งไม่มีการระบายออกสู่ภายนอกพื้นที่โครงการแต่อย่างใด	-	- ภาพที่ 2.2-2(11)

- กรณีที่น้ำทิ้งมีค่าไม่ได้ตามเกณฑ์มาตรฐานฯ กำหนดให้นำมาบำบัดใหม่ไม่ระบายออกนอกโครงการ และรับดำเนินการหาสาเหตุและแก้ไขถังบำบัดน้ำเสียสำเร็จรูปให้สามารถดำเนินการได้ตามปกติโดยเร็วต่อไป	- น้ำทิ้งจากบ่อพักน้ำทิ้งสุดท้ายและจากถังบำบัดน้ำเสียสำเร็จรูป	- ในช่วงเดือนมกราคม-มิถุนายน 2568 ไม่พบ น้ำทิ้งที่มีค่าเกินเกณฑ์มาตรฐานฯ ที่กำหนด ทั้งนี้หากมีค่าไม่เป็นไปตามมาตรฐาน โครงการจะนำมาบำบัดใหม่ โดยไม่มีการระบายออกนอกพื้นที่โครงการแต่อย่างใด	-	- ภาพที่ 2.2-2(11)

- นำน้ำทิ้งที่ผ่านเกณฑ์มาตรฐานฯ กำหนดจากบ่อกักน้ำทิ้งจาก อาคารสำนักงานและโรงอาหารไปใช้ประโยชน์ให้มากที่สุด เช่น รดน้ำต้นไม้ภายในโครงการ	- น้ำทิ้งจากบ่อกักน้ำทิ้งสุดท้าย	- โครงการมีการนำน้ำทิ้งที่ผ่านการบำบัดแล้วกลับมาใช้ประโยชน์ในการ ฉีดพรมถนนภายในโรงงาน เพื่อลดการฟุ้งกระจายของฝุ่นละออง ซึ่งเป็นการใช้ทรัพยากรให้เกิดประโยชน์อย่างคุ้มค่ามากที่สุด	-	- ภาพที่ 2.2-2(11)

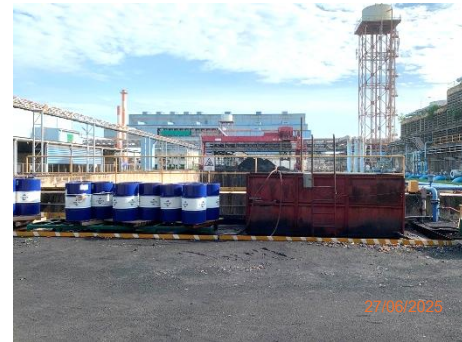
ภาพที่ 2.2-12 ระบบดักและแยกคราบน้ำมัน

- จัดให้มีระบบดักตะกอนและแยกคราบน้ำมันจากระบบน้ำหล่อเย็นโดยตรง (Direct Cooling Water) ของส่วนผลิตหลักแผ่นรีดร้อน	- ระบบดักและแยกคราบน้ำมัน	- โครงการติดตั้ง Oil skimmer เพื่อทำการแยกคราบน้ำมันออกจากน้ำหล่อเย็นโดยตรง	-	- ภาพที่ 2.2-2(12)

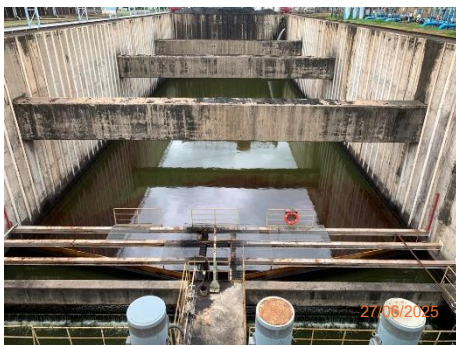
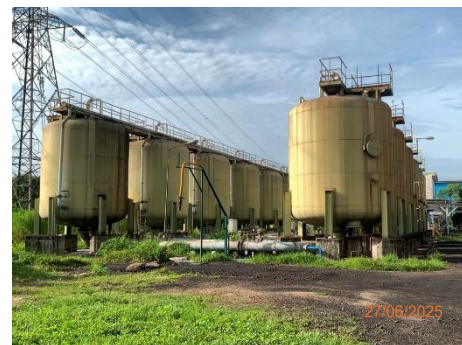
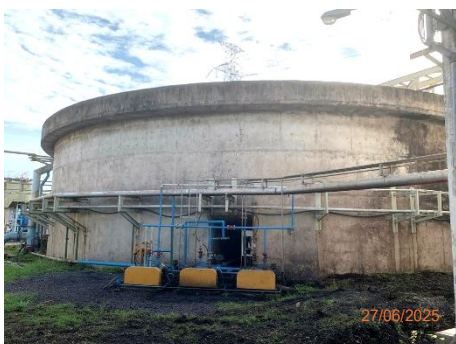
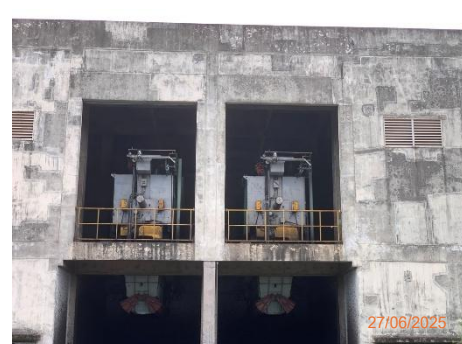
Scale Pit

Sand Filter Tank

ระบบรวมตะกอนและตกตะกอน

ระบบรีดตะกอน

ภาพที่ 2.2-13 ระบบบำบัดน้ำเสียระบบบำบัดน้ำเสียภายในส่วนผลิตเหล็กแผ่นรีดร้อน

2.2 น้ำเสียจากกระบวนการผลิต	- จัดให้มีระบบบำบัดน้ำเสียภายในส่วนผลิตหลักแผ่นรีดร้อน ประกอบด้วย <ul style="list-style-type: none"> * Scale Pit ซึ่งภายในติดตั้ง Oil Flooding Pump และ Oil Separator เพื่อดักคราบน้ำมัน * Sand Filter Tank เพื่อกรองน้ำลดตะกอนแขวนลอยขนาดเล็ก * ระบบรวมตะกอนและตกตะกอน * ระบบรีดตะกอน 	- น้ำทิ้งจากส่วนผลิตหลักแผ่นรีดร้อน	- โครงการจัดให้มีระบบบำบัดน้ำเสียภายในส่วนการผลิตหลักแผ่นรีดร้อน เพื่อบำบัดน้ำเสียที่มาจากโรงงานผลิตหลักแผ่นรีดร้อน เพื่อให้สามารถนำกลับมาใช้หมุนเวียนในกระบวนการผลิตได้ต่อไป	-	- ภาพที่ 2.2-2(13)

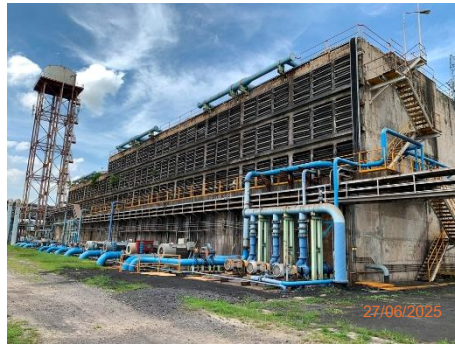
ภาพที่ 2.2-14 ระบบปรับปรุงคุณภาพน้ำจากหอหล่อเย็น

- น้ำระบายทิ้งจากระบบหล่อเย็นโดยตรง (Direct Cooling Water) ปริมาณ 336 ลูกบาศก์เมตร/วัน ของส่วนผลิตหลักแผ่นรีดร้อนให้นำกลับไปปรับปรุงคุณภาพน้ำก่อนใช้ในการหล่อเย็นโดยตรงเช่นเดิม และบางส่วนนำไปใช้ฉีดพรมน้ำบริเวณพื้นที่โครงการเพื่อลดการฟุ้งกระจายของฝุ่นละออง โดยไม่มีการระบายลงสู่แหล่งน้ำสาธารณะ	- น้ำระบายทิ้งจากระบบหล่อเย็นโดยตรงของส่วนผลิตหลักแผ่นรีดร้อน	- โครงการจัดให้มีการนำน้ำระบายทิ้งจากระบบหล่อเย็นโดยตรง (Direct Cooling Water) ปริมาณ 336 ลูกบาศก์เมตร/วัน ของส่วนผลิตหลักแผ่นรีดร้อนให้นำกลับไปปรับปรุงคุณภาพน้ำก่อนใช้ในการหล่อเย็นโดยตรงเช่นเดิม และบางส่วนนำไปใช้ฉีดพรมน้ำบริเวณพื้นที่โครงการเพื่อลดการฟุ้งกระจายของฝุ่นละออง ไม่มีการระบายลงสู่แหล่งน้ำสาธารณะ	-	- ภาพที่ 2.2-2(11) - ภาพที่ 2.2-2(14)

2.2 น้ำเสียจากกระบวนการผลิต (ต่อ)	- น้ำระบายทิ้งจากระบบหล่อเย็นโดยอ้อม (Indirect Cooling Water) ของส่วนผลิตเหล็กแผ่นปรับสภาพผิวทั้งหมดให้น้ำกลับไปใช้เป็นน้ำหล่อเย็นโดยตรงของส่วนผลิตเหล็กแผ่นรีดร้อน	- น้ำระบายทิ้งจากระบบหล่อเย็นโดยอ้อมของส่วนผลิตเหล็กแผ่นรีดร้อน	- โครงการมีการนำน้ำจากระบบหล่อเย็นโดยอ้อมของส่วนขยายผลิตเหล็กแผ่นปรับสภาพผิว กลับมาใช้หมุนเวียนเป็นน้ำหล่อเย็นโดยตรงของส่วนผลิตเหล็กแผ่นรีดร้อน	-	- ภาพที่ 2.2-2(14)

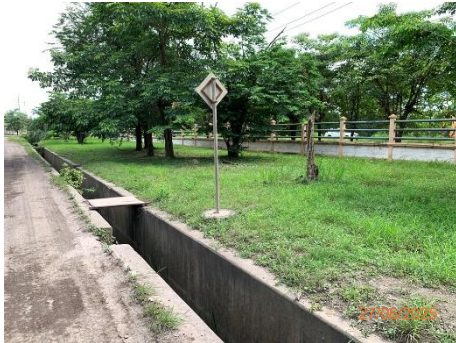
ภาพที่ 2.2-15 รางระบายน้ำฝนขนานไปกับ
แนวรั้วรอบพื้นที่โรงงาน

- จัดสร้างรางระบายน้ำฝนภายในพื้นที่โครงการก่อนเชื่อมต่อกับรางระบายน้ำสาธารณะ	- ระบบระบายน้ำฝนในพื้นที่โครงการ	- โครงการมีการสร้างรางระบายน้ำฝนขนานไปกับแนวรั้วโดยรอบพื้นที่โรงงาน เพื่อรองรับน้ำฝนภายในพื้นที่โครงการ	-	- ภาพที่ 2.2-2(15)

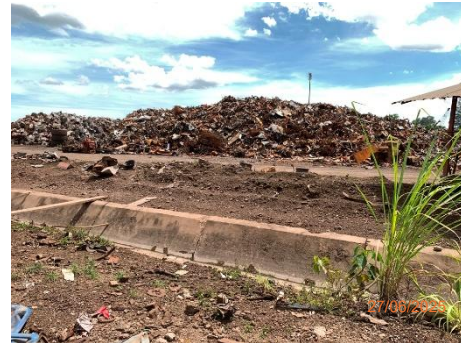
ภาพที่ 2.2-16 รางระบายน้ำฝนบริเวณพื้นที่
ลานกองเศษเหล็ก

- จัดสร้างรางระบายน้ำฝนที่มีโอกาสปนเปื้อนรอบพื้นที่ลานกองเศษเหล็กเพื่อรวบรวมน้ำฝนที่ตกในพื้นที่ดังกล่าวลงสู่บ่อดักตะกอนก่อนระบายน้ำใสส่วนบนลงสู่รางระบายน้ำฝนต่อไป	- ระบบระบายน้ำฝนรอบพื้นที่ลานกองเศษเหล็ก	- โครงการมีการสร้างรางระบายน้ำรอบพื้นที่ลานกองเศษเหล็กเพื่อรองรับน้ำฝนให้ไหลไปลงสู่บ่อดักตะกอน ขนาดความจุ 1,497.13 ลูกบาศก์เมตร สำหรับน้ำในบ่อดักตกตะกอนเป็นน้ำใส ระบายน้ำใสส่วนบนลงสู่รางระบายน้ำฝนต่อไป	-	- ภาพที่ 2.2-2(16) - ภาพที่ 2.2-2(17)

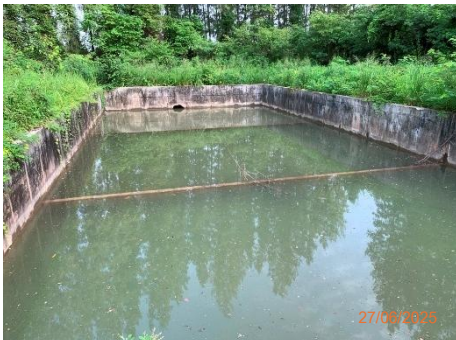
ภาพที่ 2.2-17 บ่อตกตะกอนที่รองรับน้ำฝน
บริเวณพื้นที่ลานกองเศษเหล็ก

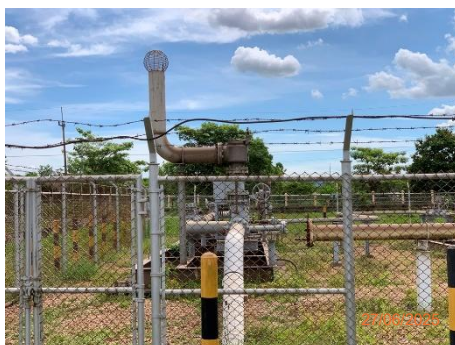
ภาพที่ 2.2-36 Pressure Relief Valve
บริเวณ Gas Station

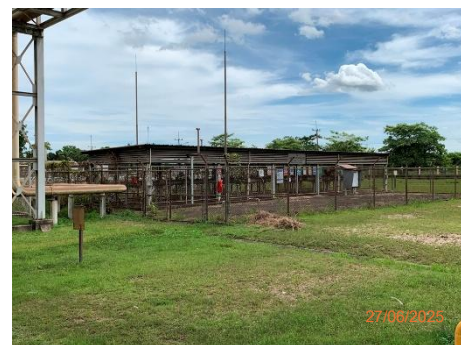
ภาพที่ 2.2-37 วาส์นิรภัย บริเวณ Gas Station

- ติดตั้งระบบป้องกันการรั่วไหลของก๊าซธรรมชาติภายในพื้นที่โครงการ (leak detection system) ตามรอยเชื่อมต่อของแนวท่อและจุดเชื่อมต่อท่อก๊าซธรรมชาติ	- บริเวณพื้นที่โครงการ	- โครงการมีการติดตั้งวาล์วนิรภัยป้องกันการรั่วไหลของก๊าซธรรมชาติ	-	- ภาพที่ 2.2-2(37)

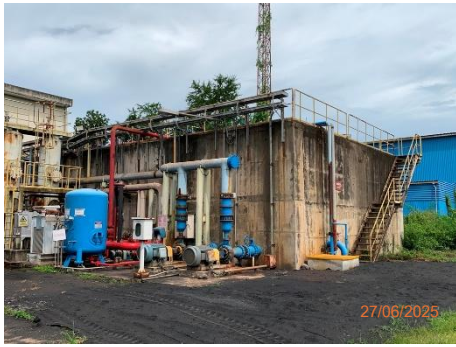
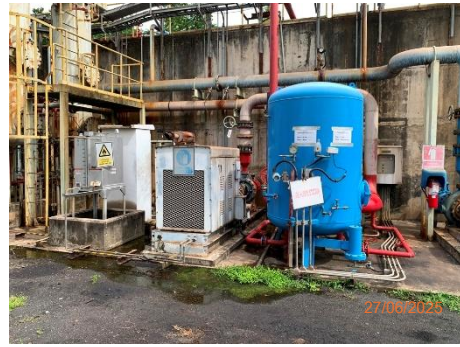
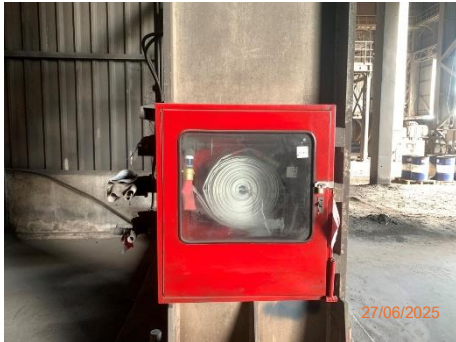
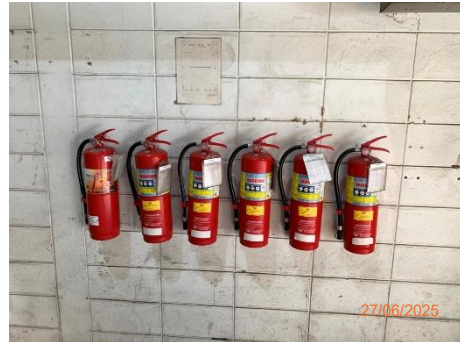
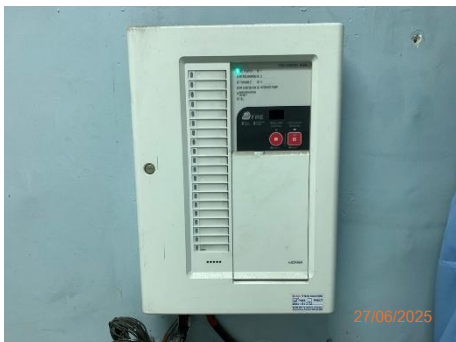
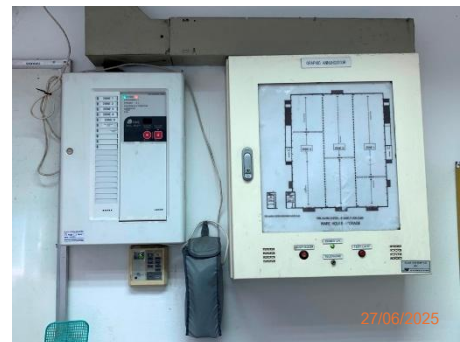
ถังน้ำสำรอง

Fire Pump

สายฉีดน้ำดับเพลิง

ถังดับเพลิง

Fire Alarm

ตู้ควบคุมระบบสัญญาณแจ้งเหตุเพลิงไหม้

ภาพที่ 2.2-38 การติดตั้งอุปกรณ์ดับเพลิงในโรงงาน
(ถังสำรองน้ำ Fire Pump, สายฉีดน้ำดับเพลิง, ถังดับเพลิง, Fire Alarm)
