ผลการปฏิบัติตามมาตรการป้องกันและแก้ไขผลกระทบสิ่งแวดล้อม

การปฏิบัติตามมาตรการป้องกันและแก้ไขผลกระทบสิ่งแวดล้อม

ผลการติดตามตรวจสอบการปฏิบัติตามมาตรการป้องกันและแก้ไขผลกระทบสิ่งแวดล้อม โครงการโรงไฟฟ้าก๊าซธรรมชาติ ของบริษัท บี.กริม เพาเวอร์ (ดับบลิวเอชเอ) 1 จำกัด ระยะดำเนินการ ระหว่างเดือน มกราคม-มิถุนายน พ.ศ.2568 แสดงดังตารางที่ 2.1

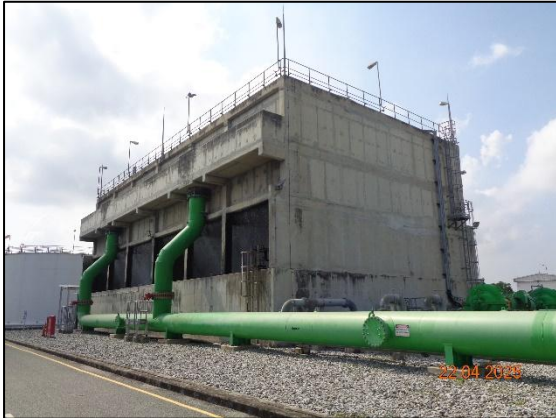
(4) บำรุงรักษา ดูแลการทำงานของระบบหล่อเย็นให้อยู่ในสภาพที่ใช้งานได้ดีเป็นประจำ และมีความปลอดภัยต่อผู้ปฏิบัติงานและประชาชนบริเวณใกล้เคียง	- โครงการมีการบำรุงรักษาดูแลการทำงานของระบบหล่อเย็นให้อยู่ในสภาพที่ใช้งานได้ดีเป็นประจำ และมีความปลอดภัยต่อผู้ปฏิบัติงานและประชาชนในบริเวณใกล้เคียง	- ไม่พบปัญหา	- ภาคผนวก ข.3 แผนการตรวจสอบสภาพและบำรุงรักษา ประจำปี 2568 - ภาคผนวก ข.4 ตัวอย่างเอกสารตรวจสอบการทำงานของระบบหล่อเย็น - รูปที่ 2.1 ระบบหล่อเย็น

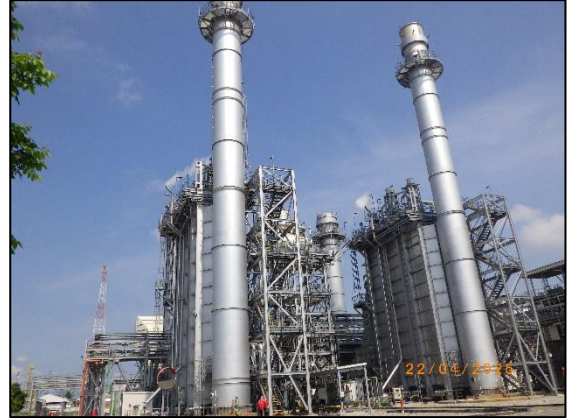
(2) ควบคุมค่าการระบายสารมลพิษทางอากาศจากปล่องระบายอากาศของโครงการ ดังนี้ * ปล่องระบายอากาศหน่วยผลิตไอน้ำ (HRSG) - NO _x as NO ₂ มีค่าไม่เกิน 60 พีพีเอ็ม - ฝุ่นละออง (TSP) มีค่าไม่เกิน 6.85 มิลลิกรัม/ลูกบาศก์เมตร - SO ₂ มีค่าไม่เกิน 3.5 พีพีเอ็ม อ้างอิงที่ภาวะมาตรฐาน อุณหภูมิ 25 องศาเซลเซียส ความดัน 1 บรรยากาศที่สภาวะแห้ง โดยมีปริมาตรอากาศส่วนเกินในการเผาไหม้ (% excess air) ร้อยละ 50 หรือมีปริมาตรอากาศเสียที่ออกซิเจน (% oxygen) ร้อยละ 7	- โครงการควบคุมการระบายสารมลพิษทางอากาศจากปล่องระบายอากาศของโครงการ ในระหว่างเดือนมกราคม-มิถุนายน พ.ศ.2568 ดำเนินการตรวจวัดปล่องระบายอากาศหน่วยผลิตไอน้ำ HRSG 11 และ HRSG 12 เมื่อวันที่ 10 และ 11 กุมภาพันธ์ พ.ศ.2568 โดยมีผลการตรวจวัดดังนี้ * NO _x as NO ₂ มีค่าเท่ากับ 8.0 และ 16.9 ppm * TSP มีค่าเท่ากับ 0.8 และ 1.2 mg/m ³ * SO ₂ มีค่าเท่ากับ <1.1 และ <1.0 ppm ที่ภาวะมาตรฐาน อุณหภูมิ 25 องศาเซลเซียส ความดัน 1 บรรยากาศที่สภาวะแห้ง โดยมีปริมาตรอากาศส่วนเกินในการเผาไหม้ (% excess air) ร้อยละ 50 หรือมีปริมาตรอากาศเสียที่ออกซิเจน (% oxygen) ร้อยละ 7	- ไม่พบปัญหา	- บทที่ 3 ตารางที่ 3.3 - รูปที่ 2.2 ปล่อง HRSG 11 และ HRSG 12

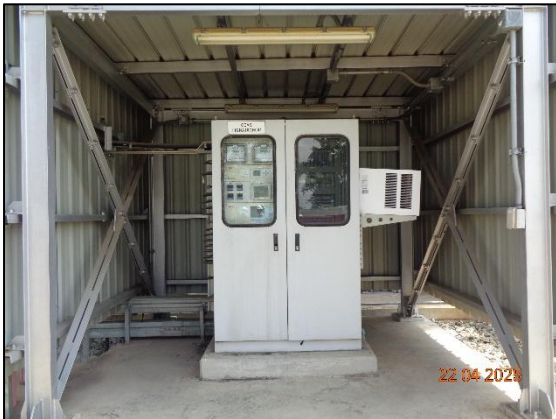
รูปที่ 2.3 ระบบ CEMs

ผลกระทบสิ่งแวดล้อม	มาตรการป้องกันและแก้ไขผลกระทบสิ่งแวดล้อม	รายละเอียดการปฏิบัติจริง	ปัญหาและแนวทางแก้ไข	เอกสารอ้างอิง
2. คุณภาพอากาศ (ต่อ)	(4) ติดตั้งเครื่องตรวจวัดคุณภาพอากาศแบบต่อเนื่อง (CEMs) ที่ปล่องระบายอากาศหน่วยผลิตไอน้ำ (HRSG) และ Bypass เพื่อตรวจสอบคุณภาพอากาศจากปล่องแบบอัตโนมัติ สำหรับค่าที่ตรวจวัด ได้แก่ ก๊าซออกไซด์ของไนโตรเจน และก๊าซออกซิเจน โดยรายงานผลเป็นค่าเฉลี่ยราย 1 ชั่วโมง ที่สภาวะแห้ง อุณหภูมิ 25 °C ความดัน 1 บรรยากาศ และปริมาตรออกซิเจนส่วนเกิน ร้อยละ 7	- โครงการติดตั้งเครื่องตรวจวัดคุณภาพอากาศแบบต่อเนื่อง (CEMs) ที่ปล่องระบายอากาศหน่วยผลิตไอน้ำ (HRSG) และ Bypass เพื่อตรวจสอบคุณภาพอากาศจากปล่องแบบอัตโนมัติ ค่าก๊าซออกไซด์ของไนโตรเจน และก๊าซออกซิเจนโดยรายงานผลเป็นค่าเฉลี่ยราย 1 ชั่วโมง ที่สภาวะแห้ง อุณหภูมิ 25 °C ความดัน 1 บรรยากาศ และปริมาตรออกซิเจนส่วนเกิน ร้อยละ 7	- ไม่พบปัญหา	- ภาคผนวก ข.5.1 ผลการตรวจวัด NO _x และ O ₂ ด้วย CEMs ระหว่างเดือนมกราคม-มิถุนายน พ.ศ.2568 - รูปที่ 2-3 ระบบ CEMs

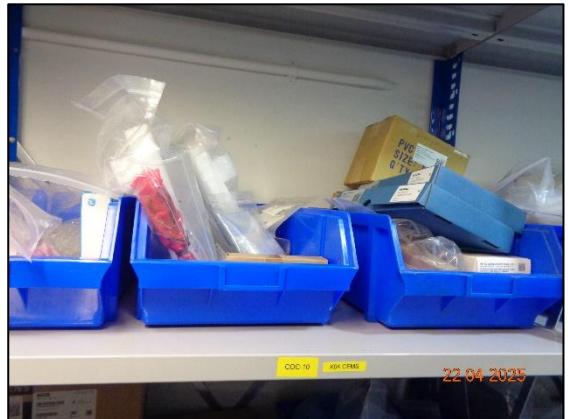
ผลกระทบสิ่งแวดล้อม	มาตรการป้องกันและแก้ไขผลกระทบสิ่งแวดล้อม	รายละเอียดการปฏิบัติจริง	ปัญหาและแนวทางการแก้ไข	เอกสารอ้างอิง
2. คุณภาพอากาศ (ต่อ)	(8) กำหนดให้มีการจัดเตรียมอุปกรณ์และอะไหล่สำรองสำหรับซ่อมบำรุงต่างๆ ที่เกี่ยวข้องในการควบคุมมลพิษทางอากาศอย่างเพียงพอเพื่อใช้ในการแก้ไข ซ่อมแซม เมื่อเกิดการขัดข้องโดยทันที	- โครงการได้จัดเตรียมอุปกรณ์และอะไหล่สำรองสำหรับการซ่อมบำรุงอุปกรณ์ต่างๆ ที่เกี่ยวข้องในการควบคุมมลพิษทางอากาศอย่างเพียงพอเพื่อใช้ในการแก้ไข ซ่อมแซม เมื่อเกิดการขัดข้องโดยทันที	- ไม่พบปัญหา	- รูปที่ 2.4 อุปกรณ์สำรองระบบ CEMs

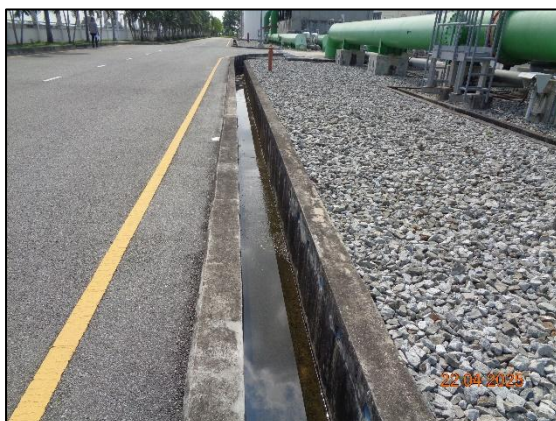
รูปที่ 2.5 รางระบายน้ำฝน

ผลกระทบสิ่งแวดล้อม	มาตรการป้องกันและแก้ไขผลกระทบสิ่งแวดล้อม	รายละเอียดการปฏิบัติจริง	ปัญหาและแนวทางแก้ไข	เอกสารอ้างอิง
3. คุณภาพน้ำ	(1) จัดการให้ระบบระบายน้ำฝนที่ตกในพื้นที่ทั่วไปแยกกับน้ำฝนที่ตกในบริเวณพื้นที่ที่อาจมีการปนเปื้อนของน้ำมัน เพื่อรวบรวมไปบำบัดขั้นต้นที่บ่อแยกน้ำ-น้ำมัน ก่อนระบายน้ำแยกน้ำมันออกแล้วลงสู่ระบบรวบรวมน้ำทิ้ง	- โครงการได้จัดให้มีระบบระบายน้ำฝนที่ตกในพื้นที่ทั่วไปและระบบระบายน้ำฝนที่ตกในบริเวณพื้นที่ที่อาจมีการปนเปื้อนของน้ำมันแยกจากกัน โดยน้ำฝนที่ตกในบริเวณพื้นที่ที่อาจมีการปนเปื้อนของน้ำมันจะถูกรวบรวมไปบำบัดขั้นต้นที่บ่อแยกน้ำ-น้ำมันก่อนระบายน้ำที่แยกน้ำมันออกแล้วลงสู่ระบบรวบรวมน้ำทิ้ง	- ไม่พบปัญหา	- รูปที่ 2.5 วางระบายน้ำฝน - รูปที่ 2.6 บ่อแยกน้ำ-น้ำมัน - รูปที่ 2.7 บ่อพักน้ำทิ้ง

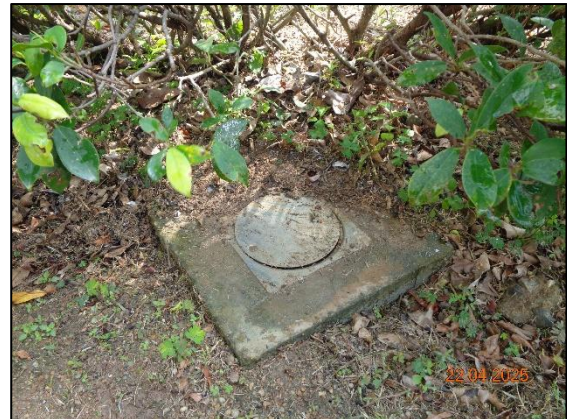
(2) จัดให้มีระบบน้ำเสียสำเร็จรูป แบบที่มีประสิทธิภาพในการบำบัดน้ำเสียจากการอุปโภคและบริโภคของพนักงานทั้งหมดของโครงการให้เป็นไปตามเกณฑ์มาตรฐานก่อนระบายสู่ระบบรวบรวมน้ำเสียของนิคมอุตสาหกรรมดบีบลิวเอชเอ ชลบุรี 1	- โครงการได้ติดตั้งระบบบำบัดน้ำเสียสำเร็จรูปเพื่อบำบัดน้ำที่เกิดจากการอุปโภคและบริโภคของพนักงานทั้งหมดของโครงการให้เป็นไปตามเกณฑ์มาตรฐานก่อนระบายสู่ระบบรวบรวมน้ำเสียของนิคมอุตสาหกรรมดบีบลิวเอชเอ ชลบุรี 1 ต่อไป	- ไม่พบปัญหา	- รูปที่ 2.8 ระบบบำบัดน้ำเสียสำเร็จรูป

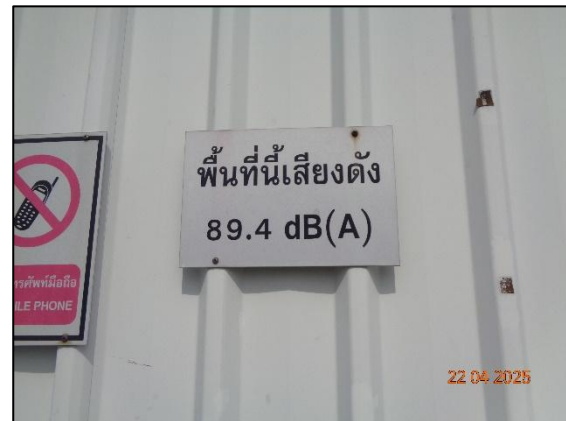
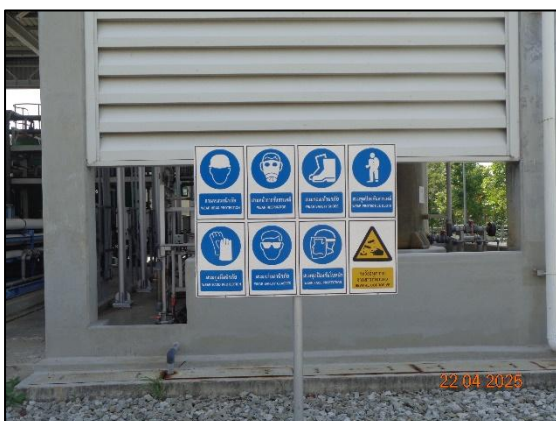
(2) จัดทำสัญลักษณ์หรือป้ายเตือนบริเวณที่มีระดับเสียงดังเกิน 85 เดซิเบล (เอ)	- โครงการทำการติดป้ายเตือนให้พนักงานสวมใส่อุปกรณ์คุ้มครองความปลอดภัยส่วนบุคคลในบริเวณที่ระดับเสียงดัง อาจก่อให้เกิดอันตรายต่อการได้ยินพร้อมทั้งจัดเตรียมอุปกรณ์คุ้มครองความปลอดภัยส่วนบุคคลต่อการได้ยิน เช่น ที่ครอบหู/ที่อุดหูให้แก่พนักงานที่เข้าไปปฏิบัติงานในบริเวณดังกล่าว	- ไม่พบปัญหา	- รูปที่ 2.9 ป้ายเตือนบริเวณที่มีเสียงดัง - รูปที่ 2.10 ป้ายเตือนพนักงานสวมใส่ PPE

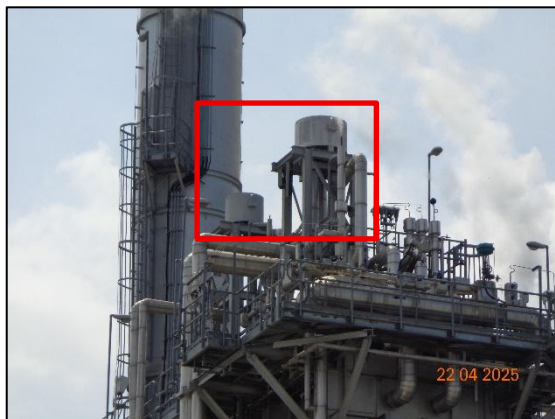
ผลกระทบสิ่งแวดล้อม	มาตรการป้องกันและแก้ไขผลกระทบสิ่งแวดล้อม	รายละเอียดการปฏิบัติจริง	ปัญหาและแนวทางแก้ไข	เอกสารอ้างอิง
4. ระดับเสียง (ต่อ)	(3) ติดตั้งอุปกรณ์ลดระดับเสียงสำหรับเครื่องจักรที่มีเสียงดังเกินกว่า 85 เดซิเบล(เอ) และจัดให้มีแนวป้องกันเสียงบริเวณพื้นที่ทำงานที่มีเสียงดังเกินกว่า 85 เดซิเบล(เอ) ซึ่งมีบุคลากรปฏิบัติงานประจำในพื้นที่	- โครงการสร้างอาคารครอบเสียง (Enclosure) และติดตั้ง Silencer เพื่อลดระดับเสียงในพื้นที่ที่มีเสียงดัง ทั้งนี้โครงการได้จัดให้มีอุปกรณ์คุ้มครองความปลอดภัยส่วนบุคคล (การได้ยิน) ได้แก่ Ear Plugs และ Ear Muff แก่ผู้ที่ต้องเข้าไปปฏิบัติงานภายในบริเวณที่มีเสียงดังเกิน 85 เดซิเบล (เอ) และได้ติดป้ายเตือนให้ผู้ปฏิบัติทุกคนสวมใส่อุปกรณ์ป้องกันทุกครั้ง	- ไม่พบปัญหา	- รูปที่ 2.13 Silencer - รูปที่ 2.14 Enclosure

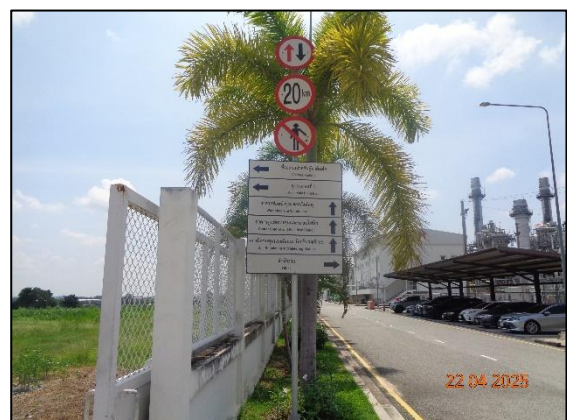
รูปที่ 2.16 ป้ายจราจรและป้ายจำกัดความเร็ว
ภายในโครงการ

(2) กำหนดให้เจ้าหน้าที่ควบคุมความเร็วของยานพาหนะภายในพื้นที่โครงการ ไม่เกิน 30 กม./ชม.	- โครงการได้มีการติดป้ายจำกัดความเร็ว ซึ่งกำหนดให้มีความเร็วของรถไม่เกิน 20 กิโลเมตร/ชั่วโมง และมีเจ้าหน้าที่รักษาความปลอดภัยของทางโครงการ คอยดูแลความปลอดภัยบริเวณเข้า-ออกในพื้นที่โครงการ	- ไม่พบปัญหา	- รูปที่ 2.15 เจ้าหน้าที่รักษาความปลอดภัย รูปที่ 2.16 ป้ายจราจรและป้ายจำกัดความเร็วภายในโครงการ

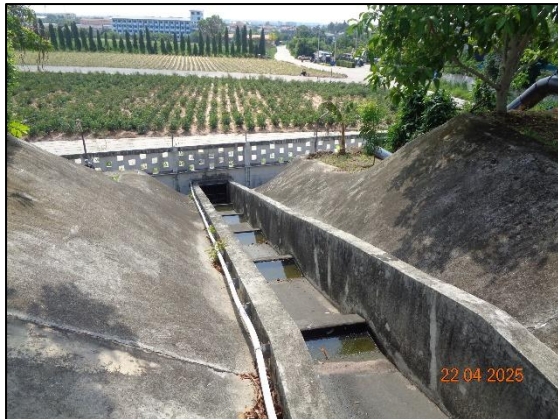
รูปที่ 2.17 จุดเชื่อมต่อระบบระบายน้ำฝน
ของโครงการและนิคมฯ

6. การระบายน้ำและป้องกันน้ำท่วม	(1) จัดสร้างระบบระบายน้ำฝนภายในพื้นที่โครงการเชื่อมต่อกับระบบระบายน้ำฝนของนิคมอุตสาหกรรมดบีบลิวเอชเอ ชลบุรี 1	- โครงการได้จัดสร้างระบบรวบรวมน้ำฝนภายในพื้นที่โครงการเชื่อมต่อกับระบบระบายน้ำฝนของนิคมอุตสาหกรรมดบีบลิวเอชเอ ชลบุรี 1 และจัดให้มีเจ้าหน้าที่สำหรับทำความสะอาดรางระบายน้ำเป็นประจำ	- ไม่พบปัญหา	- รูปที่ 2.17 จุดเชื่อมต่อระบบระบาย น้ำฝนของโครงการและ นิคมฯ

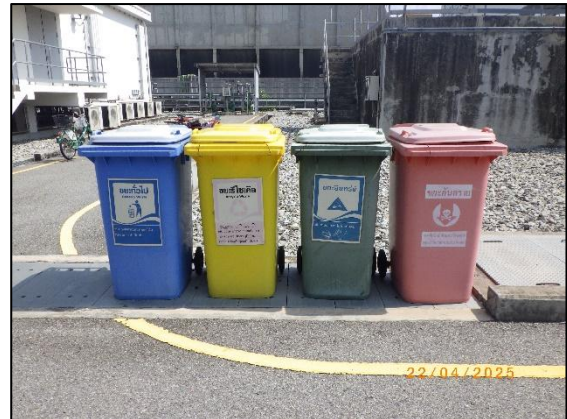
ผลกระทบสิ่งแวดล้อม	มาตรการป้องกันและแก้ไขผลกระทบสิ่งแวดล้อม	รายละเอียดการปฏิบัติจริง	ปัญหาและแนวทางการแก้ไข	เอกสารอ้างอิง
7. การจัดการกากของเสีย	(1) จัดเตรียมถังขยะมูลฝอยเพื่อรองรับขยะมูลฝอยทั่วไปที่เกิดขึ้นภายในโครงการอย่างเพียงพอ และติดต่อให้หน่วยงานที่รับผิดชอบมารับไปกำจัดต่อไป	- โครงการจัดเตรียมถังขยะที่มีฝาปิดมิดชิดเพื่อรองรับขยะมูลฝอยทั่วไปที่เกิดขึ้นภายในโครงการ โดยจัดวางไว้บริเวณต่างๆ ภายในพื้นที่โครงการอย่างเพียงพอ และติดต่อให้บริษัท เวสต์ แมเนจเม้นท์สยาม จำกัด นำไปกำจัดตามหลักสุขาภิบาลต่อไป	- ไม่พบปัญหา	- ภาคผนวก ข.13 บันทึกปริมาณขยะมูลฝอยและขยะรีไซเคิลและใบกำกับการขนส่งขยะมูลฝอย - รูปที่ 2.18 ถังขยะแยกประเภท

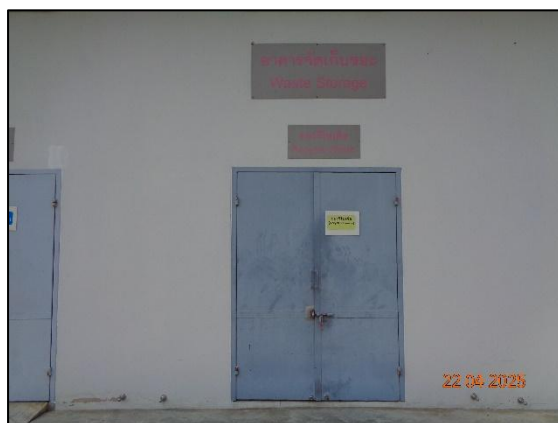
(2) คัดแยกขยะและนำส่วนที่สามารถใช้ใหม่ได้กลับมามีให้เกิดประโยชน์สูงสุด และขยะที่ไม่สามารถนำกลับมาใช้ใหม่ได้แล้วให้รวบรวมเพื่อรถเก็บขนมารับไปกำจัดอย่างถูกหลักสุขาภิบาล	- ขยะที่สามารถนำกลับมาใช้ใหม่ได้ส่วนใหญ่จะเป็นขยะจากอาคารสำนักงาน เช่น กระดาษ โครงการพยายามลดการใช้ให้น้อยลง รวมทั้งนำกระดาษอีกด้านหนึ่งมาใช้ หรือใช้งานทั้งสองด้าน และทำการรวบรวมขยะมูลฝอยที่ไม่สามารถนำกลับไปใช้ใหม่ได้แล้วไว้ในอาคารจัดเก็บขยะ ระหว่างรถรถเก็บขนมารับไปกำจัดอย่างถูกหลักสุขาภิบาล	- ไม่พบปัญหา	- รูปที่ 2.19 พื้นที่จัดเก็บวัสดุรีไซเคิล - รูปที่ 2.20 อาคารจัดเก็บขยะ

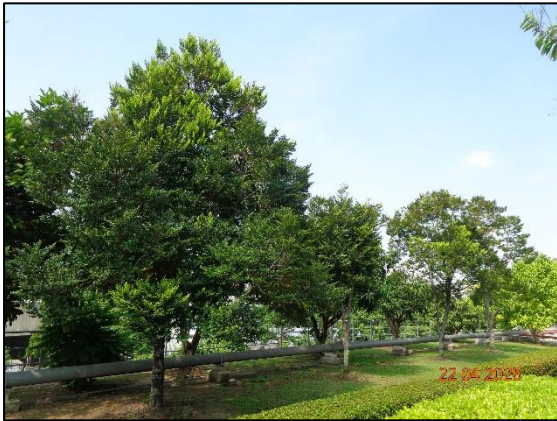
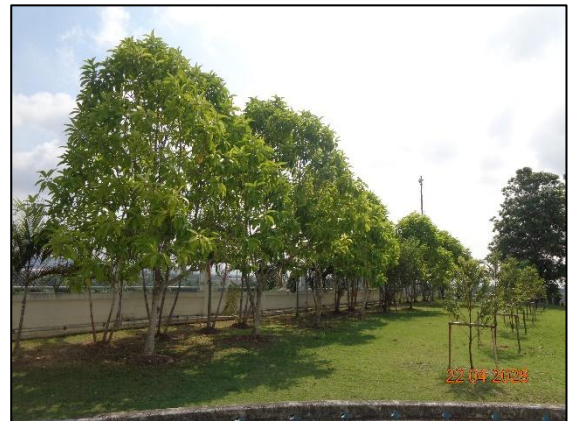
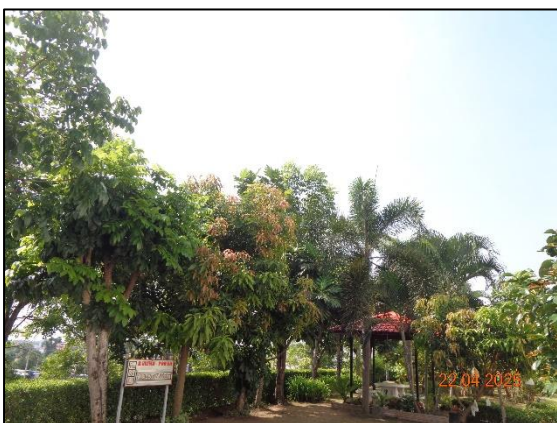
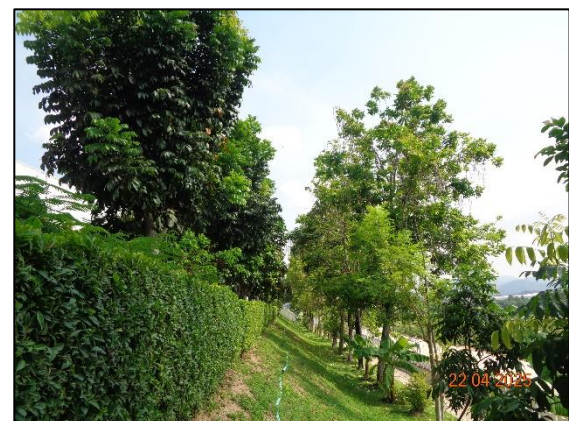
10. สุขภาพ	(1) จัดให้มีพื้นที่สีเขียวอย่างน้อยร้อยละ 5 ของพื้นที่โครงการ	- โครงการการปลูกต้นไม้ยืนต้นไว้โดยรอบแนวรั้วของพื้นที่โครงการ โดยปัจจุบันมีพื้นที่สีเขียว 2,750 ตารางเมตรหรือคิดเป็นร้อยละ 5.61 ของพื้นที่โครงการ	- ไม่พบปัญหา	- รูปที่ 2.31 พื้นที่สีเขียว
