รายงานผลการปฏิบัติตามมาตรการป้องกันและแก้ไขผลกระทบสิ่งแวดล้อม
และมาตรการติดตามตรวจสอบผลกระทบสิ่งแวดล้อม
(ระยะดำเนินการ)
ระหว่างเดือน มกราคม ถึง มิถุนายน พ.ศ. 2568

โครงการ The Resident Sathorn – Ratchaphruek
เจ้าของโครงการ นิติบุคคลอาคารชุด เดอะ เพรสซิเด้นท์ สาทร - ราชพฤกษ์
299 ถนน เพชรเกษม แขวง ปากคลองภาษีเจริญ เขตภาษีเจริญ
กรุงเทพมหานคร 10160 โทรศัพท์ 061-837-1837

**รายงานผลการปฏิบัติตามมาตรการป้องกันและแก้ไขผลกระทบสิ่งแวดล้อม
และมาตรการติดตามตรวจสอบผลกระทบสิ่งแวดล้อม
โครงการ The President Sathorn – Ratchaphruek**

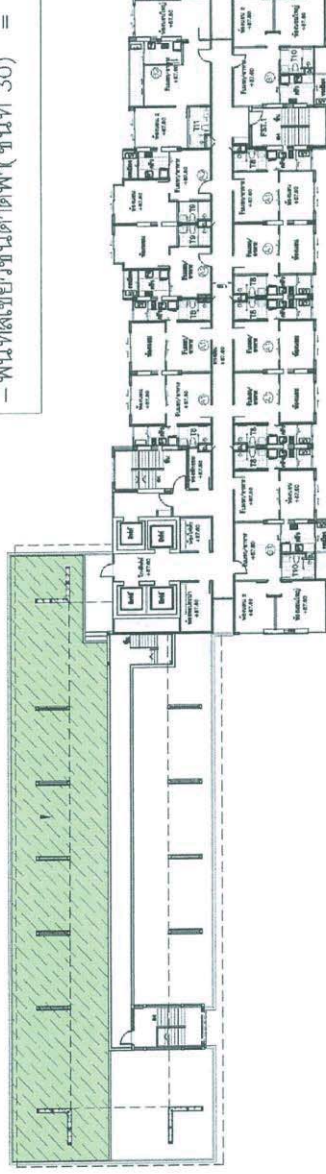
ภาพที่ 1.3.4-2 แสดงพื้นที่สีเขียวชั้น 6 และ ชั้น 30

—พื้นที่สีเขียวชั้นดาดฟ้า(ชั้นที่ 6) = 118.5 ตร.ม.

พื้นที่รวม 160.1 ตร.ม.

—พื้นที่สีเขียวชั้นดาดฟ้า(ชั้นที่ 30) = 280.7 ตร.ม.

ผังแสดงพื้นที่สีเขียวชั้นดาดฟ้า (ชั้นที่ 30)

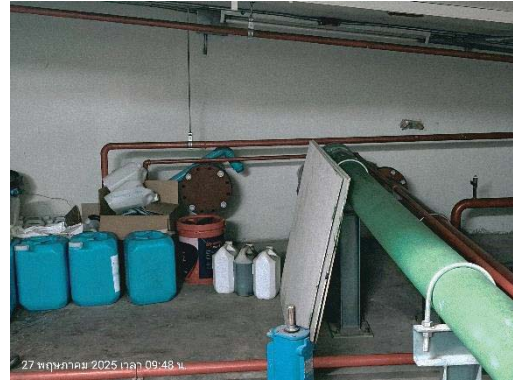
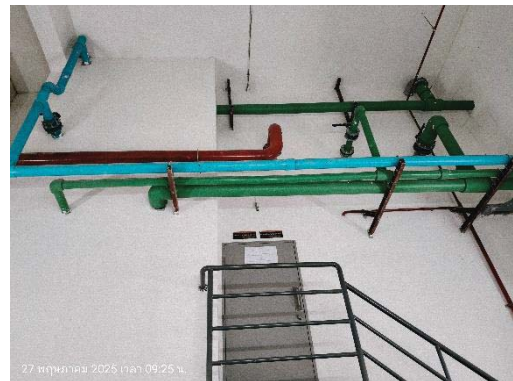
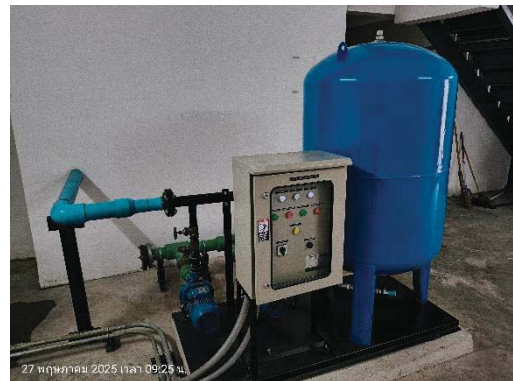
ภาพที่ 1.3.5-2 ระบบประปาที่ดำเนินการในปัจจุบัน

ท่อรับน้ำประปาจากการประปานครหลวง

ถังเก็บน้ำชั้นใต้ดิน

ปั๊มสูบน้ำประปาขึ้นไปยังถังเก็บน้ำชั้นดาดฟ้า

ถังเก็บน้ำชั้นดาดฟ้า

ฝาท่อเก็บน้ำชั้นดาดฟ้า

บูสเตอร์ปั๊มควบคุมแรงดันที่จ่ายน้ำจากชั้นดาดฟ้า

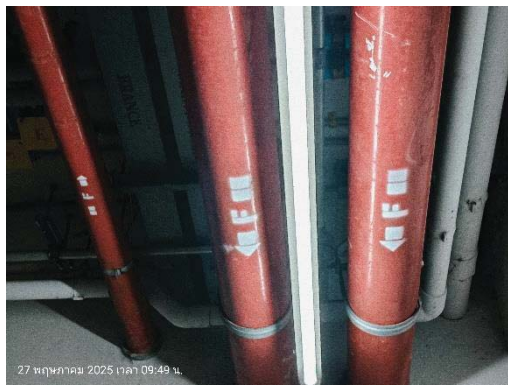
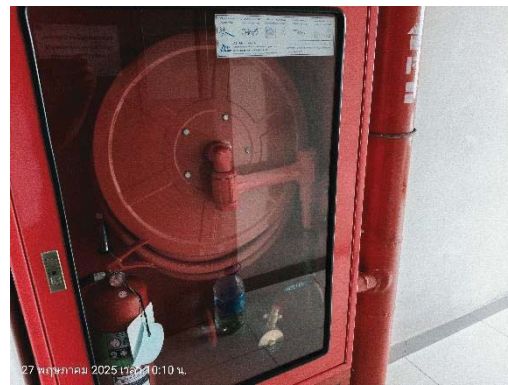
ภาพที่ 1.3.10-1 (ต่อ) ระบบป้องกันและเตือนอัคคีภัยของโครงการในปัจจุบัน

ท่อยืนของโครงการ

ตู้เก็บสายฉีดน้ำดับเพลิงพร้อมอุปกรณ์

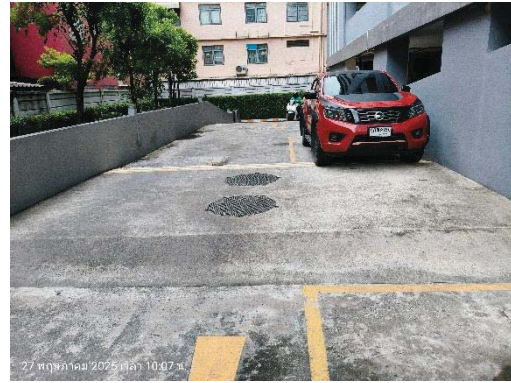
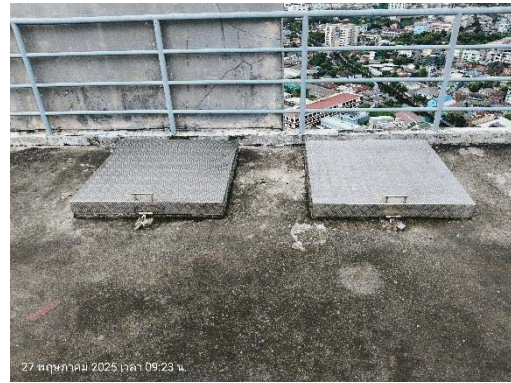
ภาพที่ 2-8 ถังเก็บน้ำใต้ดินและ ดาดฟ้า

ถังเก็บน้ำชั้นใต้ดิน

ฝาทรงเก็บน้ำชั้นใต้ดิน

ถังเก็บน้ำชั้นดาดฟ้า

ฝาทรงเก็บน้ำชั้นดาดฟ้า

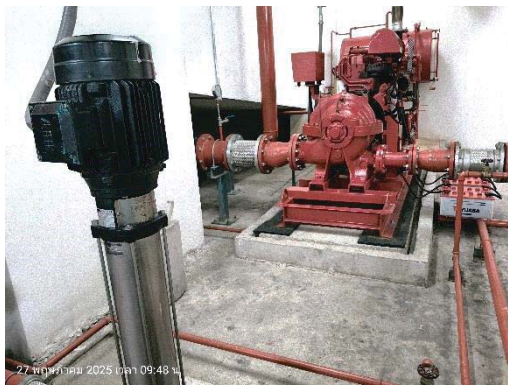
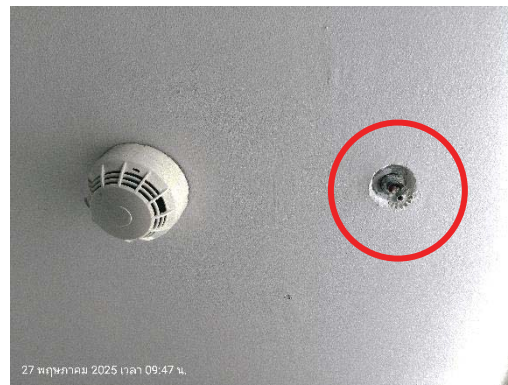
ภาพที่ 2-14 (ต่อ) ระบบป้องกันและเตือนอัคคีภัย

ปั๊มสูบน้ำดับเพลิงและ jockey pump

สปริงเกอร์ภายในโครงการ

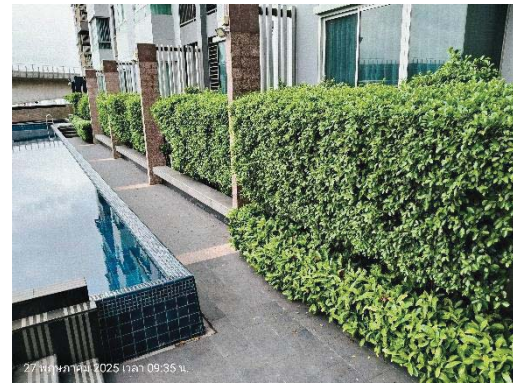
ภาพที่ 2-23 รื้อกันเพื่อความเป็นส่วนตัว

รั้วทึบความสูง 3 เมตรด้านทิศตะวันออก

กำแพงต้นไม้สูง 2 เมตรบริเวณเฉลียงสระว่ายน้ำ

5) ความเป็นส่วนตัว	- จัดให้มีรั้วที่มีความสูง 3 เมตรตลอดแนวเขตที่ดินทางด้านทิศตะวันออก - จัดให้มีกำแพงต้นไม้สูง 2 เมตรบริเวณเฉลี่ยสรวายน้ำและห้องพักอาศัยในชั้น 6 (ชั้นสรวายน้ำ)	✓ - โครงการมีการดำเนินการตามข้อกำหนด	-	ภาพที่ 2-23 รั้วกันเพื่อความเป็นส่วนตัว
