### บทที่ 3

## ผลการปฏิบัติตาม มาตรการป้องกันและแก้ไขผลกระทบสิ่งแวดล้อม

### 3.1 ผลการปฏิบัติตามมาตรการป้องกันและแก้ไขผลกระทบสิ่งแวดล้อม

**ตารางที่ 3.1-1 ผลการปฏิบัติตามมาตรการป้องกันและแก้ไขผลกระทบสิ่งแวดล้อม**  
**โครงการคาร์บอนแบล็ก บริษัท ไทยโกลคาร์บอนโปรดักท์ จำกัด**  
**ครั้งที่ 1/2568 ระหว่างเดือนมกราคม ถึงมิถุนายน พ.ศ.2568**

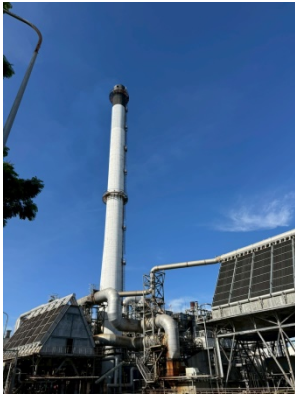
| องค์ประกอบด้าน<br>สิ่งแวดล้อม | ผลกระทบต่อ<br>สิ่งแวดล้อมที่สำคัญ | มาตรการป้องกันและแก้ไขผลกระทบ<br>สิ่งแวดล้อม | ผลการปฏิบัติตามมาตรการป้องกันและแก้ไข<br>ผลกระทบต่อสิ่งแวดล้อม | ปัญหา อุปสรรค<br>และแนวทางแก้ไข | ภาพถ่ายประกอบ<br>การปฏิบัติตามมาตรการฯ |
|---|---|---|---|---|---|
| 2. คุณภาพอากาศ | <ul style="list-style-type: none"> <li>- ผลกระทบจากการระบายสารมลพิษของโรงงานผลิตผงคาร์บอนแบลกรวมกับแหล่งกำเนิดอื่นๆ ทำให้คุณภาพอากาศเป็นดังนี้</li> <li>• ความเข้มข้นสูงสุดของ SO<sub>2</sub>-1 ชม. = 700 มก./ลบ.ม.</li> <li>• ความเข้มข้นสูงสุดของ SO<sub>2</sub>-24 ชม. = 198 มก./ลบ.ม.</li> <li>• ความเข้มข้นสูงสุดของ SO<sub>2</sub>-1 ปี</li> </ul> | <ul style="list-style-type: none"> <li>- ควบคุมการระบายสารมลพิษจากปล่องระบายอากาศให้เป็นไปตามค่าที่กำหนด <ul style="list-style-type: none"> <li>• SO<sub>2</sub> = 608 ppm ที่ 7%O<sub>2</sub> หรือ 57.490 g/s</li> <li>• NO<sub>x</sub> = 200 ppm ที่ 7%O<sub>2</sub> หรือ 13.757 g/s</li> <li>• PM = 240 mg/Nm<sup>3</sup> ที่ 7%O<sub>2</sub> หรือ 8.664 g/s</li> </ul> </li> </ul> | <ul style="list-style-type: none"> <li>- โรงงานได้ดำเนินการควบคุมปริมาณ SO<sub>2</sub>, NO<sub>x</sub> และ PM และจัดให้มีการตรวจวัดคุณภาพอากาศจาก Combined Concrete Stack โดยบริษัท ซีคोट จำกัด จำนวน 2 ครั้ง ในวันที่ 7 กุมภาพันธ์ และ 2 มิถุนายน พ.ศ.2568 โดยพบค่าความเข้มข้นดังนี้ <ul style="list-style-type: none"> <li>• SO<sub>2</sub> = 205.5 และ 323.3 ppm ที่ 7%O<sub>2</sub> หรือ 18.21 และ 38.98 g/s</li> <li>• NO<sub>x</sub> = 143.7 และ 149.3 ppm ที่ 7%O<sub>2</sub> หรือ 9.16 และ 12.94 g/s</li> <li>• PM = 52.0 และ 26.7 mg/Nm<sup>3</sup> ที่ 7%O<sub>2</sub> หรือ 1.76 และ 1.23 g/s</li> </ul> </li> </ul> | <ul style="list-style-type: none"> <li>- ไม่มีปัญหาอุปสรรคในการดำเนินการ</li> </ul> | <p>Combined Concrete Stack</p> |

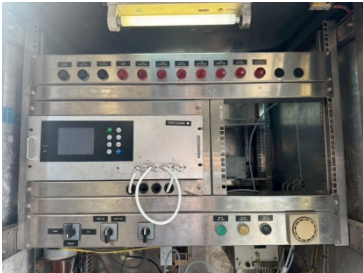
| องค์ประกอบด้าน<br>สิ่งแวดล้อม | ผลกระทบต่อ<br>สิ่งแวดล้อมที่สำคัญ | มาตรการป้องกันและแก้ไขผลกระทบ<br>สิ่งแวดล้อม | ผลการปฏิบัติตามมาตรการป้องกันและแก้ไข<br>ผลกระทบต่อสิ่งแวดล้อม | ปัญหา อุปสรรค<br>และแนวทางแก้ไข | ภาพถ่ายประกอบ<br>การปฏิบัติตามมาตรการฯ |
|---|---|---|---|---|---|
| | | <ul style="list-style-type: none"> <li>- ตรวจสอบความถูกต้อง (Audit/RATA/RAA) ของระบบตรวจวัดคุณภาพอากาศในปล่องระบายอากาศแบบต่อเนื่อง (Continuous Emission Monitoring System; CEMS) ที่ปล่อง Combined Concrete ให้เป็นไปตามมาตรฐานของ U.S. EPA หรือตามที่ส่วนราชการกำหนด โดยพารามิเตอร์ที่ทำการตรวจสอบ ได้แก่ SO<sub>2</sub>, NO<sub>x</sub> และ O<sub>2</sub></li> </ul> | <ul style="list-style-type: none"> <li>- โรงงานได้ดำเนินการตรวจสอบความถูกต้อง (RATA) ของระบบตรวจวัดคุณภาพอากาศในปล่องระบายอากาศแบบต่อเนื่อง (Continuous Emission Monitoring System; CEMS) ที่ Combined Concrete Stack โดยบริษัท ซีคोट จำกัด ล่าสุดเมื่อวันที่ 8 พฤศจิกายน พ.ศ.2567 เรียบร้อยแล้ว และมีแผนตรวจสอบความถูกต้อง (RATA) ในเดือนสิงหาคม พ.ศ.2568 (ภาคผนวก ข.2)</li> </ul> | <ul style="list-style-type: none"> <li>- ไม่มีปัญหาอุปสรรคในการดำเนินการ</li> </ul> | <p>CEMS ของ Combined Concrete Stack</p> |

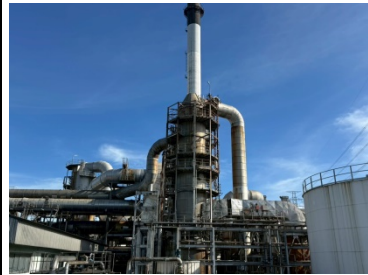
| องค์ประกอบด้าน<br>สิ่งแวดล้อม | ผลกระทบต่อ<br>สิ่งแวดล้อมที่สำคัญ | มาตรการป้องกันและแก้ไขผลกระทบ<br>สิ่งแวดล้อม | ผลการปฏิบัติตามมาตรการป้องกันและแก้ไข<br>ผลกระทบต่อสิ่งแวดล้อม | ปัญหา อุปสรรค<br>และแนวทางแก้ไข | ภาพถ่ายประกอบ<br>การปฏิบัติตามมาตรการฯ |
|---|---|---|---|---|---|
| 2. คุณภาพอากาศ<br>(ต่อ) | = 45 มกค./<br>ลบ.ม.<br>• ความเข้มข้น<br>สูงสุดของ<br>NO <sub>2</sub> -1 ชม.<br>= 139 มกค./<br>ลบ.ม.<br>• ความเข้มข้น<br>สูงสุดของ<br>TSP-24 ชม.<br>= 43 มกค./<br>ลบ.ม.<br>• ความเข้มข้น<br>สูงสุดของ<br>TSP-1 ปี<br>= 15 มกค./<br>ลบ.ม. | - จัดให้มีเจ้าหน้าที่รับผิดชอบในการตรวจสอบ<br>และซ่อมบำรุงระบบควบคุม ฝุ่นผงคาร์บอน-<br>แบล็ก และระบบ FGD | - โรงงานจัดเจ้าหน้าที่ Operation เป็นผู้ดูแล<br>ระบบควบคุมฝุ่นผงคาร์บอนแบล็ก และ FGD<br>เป็นประจำทุกกะ (ภาคผนวก ข.3) และมีการ<br>ตรวจสอบและซ่อมบำรุงตามแผนที่กำหนด<br>(ภาคผนวก ข.4) | - ไม่มีปัญหา<br>อุปสรรคในการ<br>ดำเนินการ | <p>ระบบ FGD</p> |

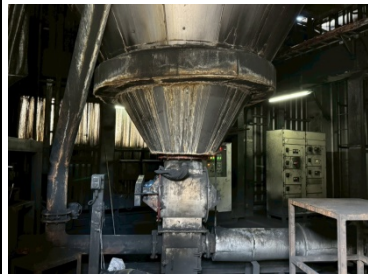
| องค์ประกอบด้าน<br>สิ่งแวดล้อม | ผลกระทบต่อ<br>สิ่งแวดล้อมที่สำคัญ | มาตรการป้องกันและแก้ไขผลกระทบ<br>สิ่งแวดล้อม | ผลการปฏิบัติตามมาตรการป้องกันและแก้ไข<br>ผลกระทบต่อสิ่งแวดล้อม | ปัญหา อุปสรรค<br>และแนวทางแก้ไข | ภาพถ่ายประกอบ<br>การปฏิบัติตามมาตรการฯ |
|---|---|---|---|---|---|
| | | - ควบคุมระบบการทำงานของ Main Bag Filter โดย <ul style="list-style-type: none"> <li>• จัดดูกรองสำรอง จำนวน 1 ชุด</li> <li>• เปลี่ยนดูกรองตามอายุการใช้งาน ประมาณ 2 ปีต่อครั้ง</li> <li>• มีระบบตรวจสอบประสิทธิภาพการทำงานของดูกรองที่ห้องควบคุม</li> </ul> • อากาศจากระบบให้ปล่อยผ่านระบบ Flare | - โรงงานมีการควบคุมระบบการทำงานของ Main Bag Filter โดย <ul style="list-style-type: none"> <li>• จัดให้มีดูกรองสำรอง อย่างน้อย 1 ชุด</li> <li>• มีการเปลี่ยนดูกรอง ตามอายุการใช้งาน ของดูกรอง (ภาคผนวก ข.5)</li> <li>• มีระบบตรวจสอบประสิทธิภาพการทำงานของดูกรองที่ห้องควบคุม โดยพิจารณา ระดับผลต่างความดัน หากผิดปกติจะมี สัญญาณเตือน (Alarm) ทุกครั้ง</li> <li>• ก๊าซที่ผ่านการแยกผงคาร์บอนแบล็กออกที่ Main Bag Filter จะถูกนำกลับ ไปใช้เป็น เชื้อเพลิงที่ Dryer Air Heater, Oil Preheater, Boiler และ After Burner ส่วนที่เหลือจะ ระบายออกทางหอเผา (Flare)</li> </ul> | - ไม่มีปัญหา<br>อุปสรรคในการ<br>ดำเนินการ | <p>Main Bag Filter</p> |

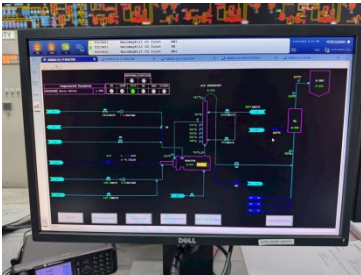
| องค์ประกอบด้าน<br>สิ่งแวดล้อม | ผลกระทบต่อ<br>สิ่งแวดล้อมที่สำคัญ | มาตรการป้องกันและแก้ไขผลกระทบสิ่งแวดล้อม | ผลการปฏิบัติตามมาตรการป้องกันและแก้ไข<br>ผลกระทบสิ่งแวดล้อม | ปัญหา อุปสรรค<br>และแนวทางแก้ไข | ภาพถ่ายประกอบ<br>การปฏิบัติตามมาตรการฯ |
|---|---|---|---|---|---|
| 2. คุณภาพอากาศ<br>(ต่อ) | | <ul style="list-style-type: none"> <li>กรณีถุงกรองฉีกขาด จะต้องหยุดกระบวนการผลิต และทำการเปลี่ยนถุงกรองทันที โดยขณะที่ทำการเปลี่ยนถุงกรองต้องเดินระบบ Dryer Purge Filter Exhaust Fan ทำให้เกิด Vacuum เพื่อป้องกันการฟุ้งกระจายของผงคาร์บอนแบลคออกสู่ภายนอก</li> </ul> | <ul style="list-style-type: none"> <li>กรณีถุงกรองฉีกขาดจะต้องหยุดกระบวนการผลิต และทำการเปลี่ยนถุงกรองทันที โดยขณะที่ทำการเปลี่ยนถุงกรอง จะเดินระบบ Dryer Purge Filter Exhaust Fan ทำให้เกิด Vacuum เพื่อป้องกันการฟุ้งกระจายของผงคาร์บอนแบลคออกสู่ภายนอก<br/>(ภาคผนวก ข.6)</li> </ul> | | <br>ระบบตรวจสอบประสิทธิภาพ<br>การทำงานของถุงกรอง |

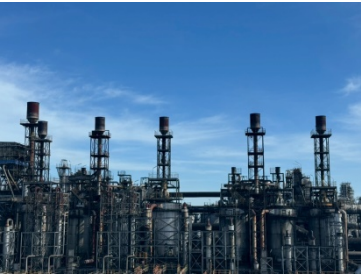
| องค์ประกอบด้าน<br>สิ่งแวดล้อม | ผลกระทบต่อ<br>สิ่งแวดล้อมที่สำคัญ | มาตรการป้องกันและแก้ไขผลกระทบสิ่งแวดล้อม | ผลการปฏิบัติตามมาตรการป้องกันและแก้ไข<br>ผลกระทบสิ่งแวดล้อม | ปัญหา อุปสรรค<br>และแนวทางแก้ไข | ภาพถ่ายประกอบ<br>การปฏิบัติตามมาตรการฯ |
|---|---|---|---|---|---|
| | | <ul style="list-style-type: none"> <li>ควบคุมระบบการทำงานของ Process Bag Filter โดย <ul style="list-style-type: none"> <li>ติดตั้งระบบตรวจสอบประสิทธิภาพการทำงานของถุงกรองที่ห้องควบคุม</li> <li>เปลี่ยนถุงกรองตามอายุการใช้งานประมาณ 3 ปีต่อครั้ง</li> </ul> </li> </ul> | <ul style="list-style-type: none"> <li>โรงงานควบคุมระบบการทำงานของ Process Bag Filter โดย <ul style="list-style-type: none"> <li>ติดตั้งระบบตรวจสอบประสิทธิภาพการทำงานของถุงกรองที่ห้องควบคุม</li> <li>มีการเปลี่ยนถุงกรองตามอายุการใช้งาน<br/>(ภาคผนวก ข.5)</li> </ul> </li> </ul> | <ul style="list-style-type: none"> <li>ไม่มีปัญหาอุปสรรคในการดำเนินการ</li> </ul> | <br>หอเผา (Flare) |

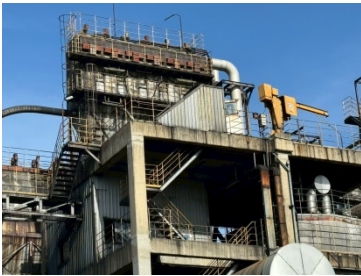
| องค์ประกอบด้าน<br>สิ่งแวดล้อม | ผลกระทบต่อ<br>สิ่งแวดล้อมที่สำคัญ | มาตรการป้องกันและแก้ไขผลกระทบ<br>สิ่งแวดล้อม | ผลการปฏิบัติตามมาตรการป้องกันและแก้ไข<br>ผลกระทบสิ่งแวดล้อม | ปัญหา อุปสรรค<br>และแนวทางแก้ไข | ภาพถ่ายประกอบ<br>การปฏิบัติตามมาตรการฯ |
|---|---|---|---|---|---|
| 2. คุณภาพอากาศ<br>(ต่อ) | | <ul style="list-style-type: none"> <li>• สํารองถุงกรอง 1 ชุด</li> <li>• ใหัหยุดกระบวนการผลิตเมื่อกถุงกรองฉีกขาดและทำการเปลี่ยนถุงกรองทันที โดยขณะที่ทำการเปลี่ยนถุงกรองต้องปิด Damper ทั้งด้านที่มีการกรองและด้านที่ทำความสะอาดถุงกรอง เพื่อป้องกันผงคาร์บอนแบลคฟุ้งกระจายออกสู่ภายนอก</li> </ul> | <ul style="list-style-type: none"> <li>• จัดให้มีถุงกรองสำรอง อย่างน้อย 1 ชุด</li> <li>• ใหัหยุดกระบวนการผลิตเมื่อกถุงกรองฉีกขาดและทำการเปลี่ยนถุงกรองทันที โดยขณะที่ทำการเปลี่ยนถุงกรอง จะปิด Damper ทั้งด้านที่มีการกรองและด้านที่ทำความสะอาดถุงกรอง เพื่อป้องกันผงคาร์บอนแบลคฟุ้งกระจายออกสู่ภายนอก (ภาคผนวก ข.6)</li> </ul> | | <br>Process Bag Filter |

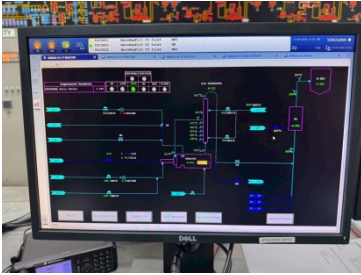
| องค์ประกอบด้าน<br>สิ่งแวดล้อม | ผลกระทบต่อ<br>สิ่งแวดล้อมที่สำคัญ | มาตรการป้องกันและแก้ไขผลกระทบ<br>สิ่งแวดล้อม | ผลการปฏิบัติตามมาตรการป้องกันและแก้ไข<br>ผลกระทบสิ่งแวดล้อม | ปัญหา อุปสรรค<br>และแนวทางแก้ไข | ภาพถ่ายประกอบ<br>การปฏิบัติตามมาตรการฯ |
|---|---|---|---|---|---|
| | | <ul style="list-style-type: none"> <li>- ควบคุมระบบการทำงานของ FGD System โดย</li> <li>• ควบคุมประสิทธิภาพการทำงานของระบบ ไม่ต่ำกว่า ร้อยละ 90 จัดเตรียมอะไหล่สํารองสำหรับอุปกรณ์ของระบบ FGD ได้แก่ V-Belt ของ Pump และ Blower, Seal</li> </ul> | <ul style="list-style-type: none"> <li>- โรงงานควบคุมระบบการทำงานของ FGD System โดย</li> <li>• ควบคุมประสิทธิภาพการทำงานของระบบ FGD ไม่ต่ำกว่า ร้อยละ 90 โดยมี Analyzer และพนักงานตรวจสอบทุกกะ (ภาคผนวก ข.3) อีกทั้งได้จัดเตรียมอะไหล่สํารอง</li> </ul> | <ul style="list-style-type: none"> <li>- ไม่มีปัญหาอุปสรรคในการดำเนินการ</li> </ul> | <br>ระบบตรวจสอบประสิทธิภาพ<br>การทำงานของถุงกรอง |

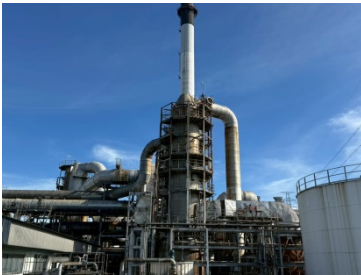
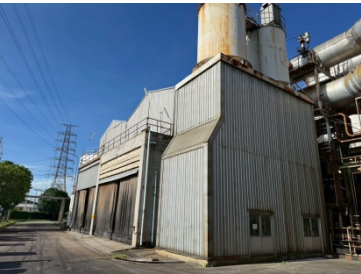
| องค์ประกอบด้าน<br>สิ่งแวดล้อม | ผลกระทบต่อ<br>สิ่งแวดล้อมที่สำคัญ | มาตรการป้องกันและแก้ไขผลกระทบ<br>สิ่งแวดล้อม | ผลการปฏิบัติตามมาตรการป้องกันและแก้ไข<br>ผลกระทบต่อสิ่งแวดล้อม | ปัญหา อุปสรรค<br>และแนวทางแก้ไข | ภาพถ่ายประกอบ<br>การปฏิบัติตามมาตรการฯ |
|---|---|---|---|---|---|
| 2. คุณภาพอากาศ<br>(ต่อ) | | Packing และ Gasket ของ Boost Up Fan,<br>Filter Medium, Blade Edge of Scraper<br>และ Brake Lining ของ Centrifuge,<br>Quenching Nozzle, Agitator, Spray Bank<br>และ Spray Nozzle <ul style="list-style-type: none"> <li>จัดให้มีสถานที่กักเก็บปูนขาวที่ไม่ก่อให้เกิดการฟุ้งกระจายและส่งผลกระทบต่อชุมชน</li> <li>จัดเตรียมปูนขาวสำรองใช้ทั้ง 3 หน่วย ประมาณ 5 วัน</li> <li>กำหนดให้มีแผนงานซ่อมบำรุงเป็นประจำอย่างน้อยปีละ 1 ครั้ง</li> <li>ในกรณีที่ระบบ FGD เครื่องใดเครื่องหนึ่งขัดข้อง โรงงานจะดำเนินการหยุดสายการผลิตเพื่อควบคุมให้ปริมาณก๊าซที่ส่งเข้าระบบ FGD ที่เหลือเดินเครื่องไม่เกินค่าการออกแบบ และควบคุมอัตราการระบายสารมลพิษที่ปล่อย Combined Concrete ไม่ให้เกินค่าที่กำหนด</li> <li>กรณีไฟฟ้าดับ บริษัทฯ จะใช้กระแสไฟฟ้าสำรองจาก Diesel Generator ที่มีอยู่เดิมของโรงงาน เพื่อควบคุมการทำงานของระบบ</li> </ul> | สำหรับอุปกรณ์ของระบบ FGD ได้แก่ V-Belt ของ Pump และ Blower, Seal Packing และ Gasket ของ Boost Up Fan เป็นต้น <ul style="list-style-type: none"> <li>จัดเก็บปูนขาวไว้ในถังกักเก็บปูนขาว และจัดเตรียมปูนขาวสำรองไว้ 60 ตัน หรือประมาณ 20 วัน ซึ่งเพียงพอสำหรับการใช้งานในโรงงาน</li> <li>จัดทำแผนงานซ่อมบำรุงเป็นประจำ ปีละ 1 ครั้ง (ภาคผนวก ข.4)</li> <li>ดำเนินการตามมาตรการกำหนด โดยจากการดำเนินการที่ผ่านมา พบว่า ระบบ FGD สามารถทำงานได้อย่างมีประสิทธิภาพ</li> <li>กรณีไฟฟ้าดับ บริษัทฯ จะใช้กระแสไฟฟ้าสำรองจาก Diesel Generator เพื่อควบคุมการทำงานของระบบ โดยปัจจุบันมีจำนวน</li> </ul> | - ไม่มีปัญหา<br>อุปสรรคในการดำเนินการ | <p>ระบบ FGD</p> <p>ถังกักเก็บปูนขาว</p> |

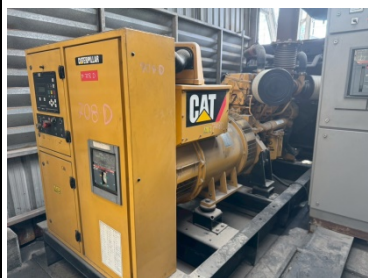
| องค์ประกอบด้าน<br>สิ่งแวดล้อม | ผลกระทบต่อ<br>สิ่งแวดล้อมที่สำคัญ | มาตรการป้องกันและแก้ไขผลกระทบ<br>สิ่งแวดล้อม | ผลการปฏิบัติตามมาตรการป้องกันและแก้ไข<br>ผลกระทบสิ่งแวดล้อม | ปัญหา อุปสรรค<br>และแนวทางแก้ไข | ภาพถ่ายประกอบ<br>การปฏิบัติตามมาตรการฯ |
|---|---|---|---|---|---|
| 2. คุณภาพอากาศ<br>(ต่อ) | | | 2 เครื่อง ซึ่งเพียงพอต่อระบบที่สำคัญ รวมถึงระบบ FGD อีกทั้งได้สำรองน้ำมันเชื้อเพลิงไว้ประมาณ 1,200 ลิตร และภายในเวลา 5 นาที ระบบจะทำการดึงไฟฟ้าจากการไฟฟ้าส่วนภูมิภาคมาใช้ จนกว่าสถานการณ์เป็นปกติ | | <br>Diesel Generator |

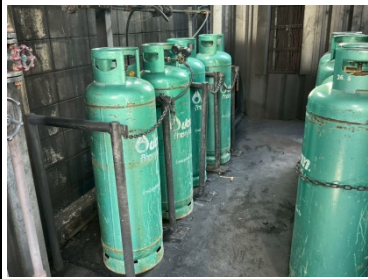
| องค์ประกอบด้าน<br>สิ่งแวดล้อม | ผลกระทบต่อ<br>สิ่งแวดล้อมที่สำคัญ | มาตรการป้องกันและแก้ไขผลกระทบ<br>สิ่งแวดล้อม | ผลการปฏิบัติตามมาตรการป้องกันและแก้ไข<br>ผลกระทบสิ่งแวดล้อม | ปัญหา อุปสรรค<br>และแนวทางแก้ไข | ภาพถ่ายประกอบ<br>การปฏิบัติตามมาตรการฯ |
|---|---|---|---|---|---|
| | | - มีการจุด Pilot Burner โดยใช้เชื้อเพลิง LPG ทุกครั้งก่อนที่จะมีการระบาย Tail Gas ออกทาง Flare | - โรงงานจัดให้มีการจุด Pilot Burner โดยใช้เชื้อเพลิง LPG ทุกครั้งก่อนที่จะมีการระบาย Tail Gas ออกทาง Flare | - ไม่มีปัญหาอุปสรรคในการดำเนินการ | <br>Pilot Burner |

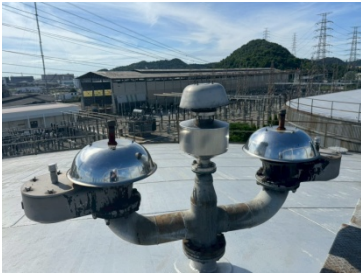
| องค์ประกอบด้าน<br>สิ่งแวดล้อม | ผลกระทบต่อ<br>สิ่งแวดล้อมที่สำคัญ | มาตรการป้องกันและแก้ไขผลกระทบ<br>สิ่งแวดล้อม | ผลการปฏิบัติตามมาตรการป้องกันและแก้ไข<br>ผลกระทบต่อสิ่งแวดล้อม | ปัญหา อุปสรรค<br>และแนวทางแก้ไข | ภาพถ่ายประกอบ<br>การปฏิบัติตามมาตรการฯ |
|---|---|---|---|---|---|
| 2. คุณภาพอากาศ<br>(ต่อ) | | - ตรวจสอบและดูแล Activated Carbon Canister ที่ติดตั้งบนถังเก็บกักน้ำมันให้ทำงานอย่างมีประสิทธิภาพ | - โรงงานมีการตรวจสอบและดูแล Activated Carbon Canister ที่ติดตั้งบนถังเก็บกักน้ำมันให้ทำงานอย่างมีประสิทธิภาพเป็นประจำ เดือนละ 1 ครั้ง (ภาคผนวก ข.8) | - ไม่มีปัญหา<br>อุปสรรคในการ<br>ดำเนินการ | <br>Activated Carbon Canister |

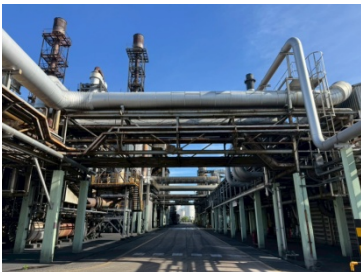
| องค์ประกอบด้าน<br>สิ่งแวดล้อม | ผลกระทบต่อ<br>สิ่งแวดล้อมที่สำคัญ | มาตรการป้องกันและแก้ไขผลกระทบ<br>สิ่งแวดล้อม | ผลการปฏิบัติตามมาตรการป้องกันและแก้ไข<br>ผลกระทบต่อสิ่งแวดล้อม | ปัญหา อุปสรรค<br>และแนวทางแก้ไข | ภาพถ่ายประกอบ<br>การปฏิบัติตามมาตรการฯ |
|---|---|---|---|---|---|
| | | - กำหนดให้มีการตรวจสอบระบบท่อระบายอากาศ และบันทึกความดันภายในท่อตามจุดต่างๆ เป็นประจำ เพื่อป้องกันการอุดตันของท่อ | - โรงงานมีการตรวจสอบระบบท่อระบายอากาศ และบันทึกความดันภายในท่อตามจุดต่างๆ เป็นประจำทุกกะ เพื่อป้องกันการอุดตันของท่อ (ภาคผนวก ข.9) | - ไม่มีปัญหา<br>อุปสรรคในการ<br>ดำเนินการ | <br>ระบบท่อระบายอากาศ |

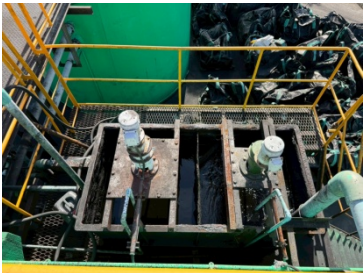
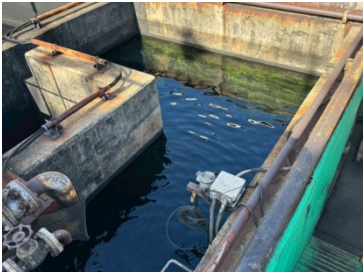
| องค์ประกอบด้านสิ่งแวดล้อม | ผลกระทบต่อสิ่งแวดล้อมที่สำคัญ | มาตรการป้องกันและแก้ไขผลกระทบต่อสิ่งแวดล้อม | ผลการปฏิบัติตามมาตรการป้องกันและแก้ไขผลกระทบต่อสิ่งแวดล้อม | ปัญหา อุปสรรค และแนวทางแก้ไข | ภาพถ่ายประกอบ การปฏิบัติตามมาตรการฯ |
|---|---|---|---|---|---|
| 3. คุณภาพน้ำ (ต่อ) | | | | | <div> <div>ถังกวนสารเคมี</div> </div> <div> <div>Effluent Tank</div> </div> |

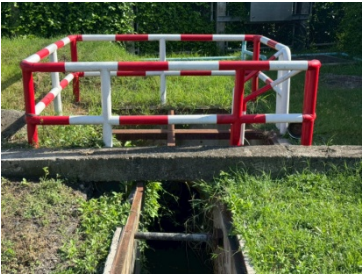
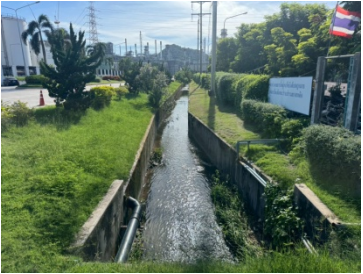
| องค์ประกอบด้าน<br>สิ่งแวดล้อม | ผลกระทบต่อ<br>สิ่งแวดล้อมที่สำคัญ | มาตรการป้องกันและแก้ไขผลกระทบ<br>สิ่งแวดล้อม | ผลการปฏิบัติตามมาตรการป้องกันและแก้ไข<br>ผลกระทบต่อสิ่งแวดล้อม | ปัญหา อุปสรรค<br>และแนวทางแก้ไข | ภาพถ่ายประกอบ<br>การปฏิบัติตามมาตรการฯ |
|---|---|---|---|---|---|
| 3. คุณภาพน้ำ (ต่อ) | | | | | <div> <div> <div>บ่อพักน้ำทิ้ง</div> <div>ก่อนระบายออกนอกโรงงาน</div> </div> </div> <div> <div>ลำรางสาธารณะ</div> </div> |

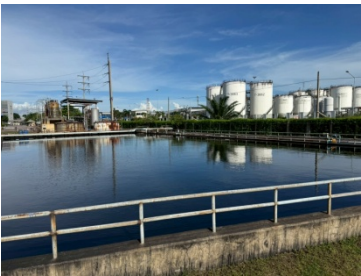
| องค์ประกอบด้าน<br>สิ่งแวดล้อม | ผลกระทบต่อ<br>สิ่งแวดล้อมที่สำคัญ | มาตรการป้องกันและแก้ไขผลกระทบ<br>สิ่งแวดล้อม | ผลการปฏิบัติตามมาตรการป้องกันและแก้ไข<br>ผลกระทบต่อสิ่งแวดล้อม | ปัญหา อุปสรรค<br>และแนวทางแก้ไข | ภาพถ่ายประกอบ<br>การปฏิบัติตามมาตรการฯ |
|---|---|---|---|---|---|
| | - น้ำทิ้งจากระบบ<br>FGD | - น้ำทิ้งจากระบบ FGD ส่งไปไว้ในถังเก็บกัก<br>เพื่อนำกลับไปใช้ใหม่ และระบายออกสู่<br>ภายนอก โดยก่อนทำการระบายออกสู่ภายนอก<br>ต้องทำการบำบัดโดยส่งไปยังระบบบำบัด-<br>น้ำเสียของโรงงาน ให้มีคุณภาพอยู่ในเกณฑ์<br>มาตรฐานคุณภาพน้ำทั้งจากโรงงาน<br>อุตสาหกรรม | - น้ำทิ้งที่ออกจากระบบ FGD จะถูกบำบัดเบื้องต้น<br>โดยส่งไปยังบ่อพักน้ำทั้ง ขนาด 1,000 ลูกบาศก์-<br>เมตร เพื่อลดอุณหภูมิ โดยน้ำทิ้งจะถูกตรวจสอบ<br>คุณภาพน้ำทั้งก่อนจะถูกนำกลับไปใช้ใหม่ใน<br>ระบบ FGD ในกระบวนการผลิตและล้างพื้น<br>น้ำทั้งส่วนที่เหลือจากการนำกลับไปใช้ใหม่จะ<br>ถูกระบายออกสู่ภายนอก โดยผลการตรวจวัด<br>ระหว่างเดือนมกราคม ถึงมิถุนายน พ.ศ.2568<br>พบว่า มีค่าอยู่ในเกณฑ์มาตรฐานกำหนด<br>ทั้งหมด (บทที่ 4) | - ไม่มีปัญหา<br>อุปสรรคในการ<br>ดำเนินการ | <br>บ่อกักเก็บน้ำทิ้งจากระบบ FGD |

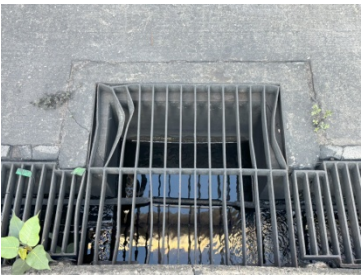
| องค์ประกอบด้าน<br>สิ่งแวดล้อม | ผลกระทบต่อ<br>สิ่งแวดล้อมที่สำคัญ | มาตรการป้องกันและแก้ไขผลกระทบ<br>สิ่งแวดล้อม | ผลการปฏิบัติตามมาตรการป้องกันและแก้ไข<br>ผลกระทบต่อสิ่งแวดล้อม | ปัญหา อุปสรรค<br>และแนวทางแก้ไข | ภาพถ่ายประกอบ<br>การปฏิบัติตามมาตรการฯ |
|---|---|---|---|---|---|
| 3. คุณภาพน้ำ (ต่อ) | - น้ำล้างพื้นที่ทั่วไป<br>ที่ไม่มีการ<br>ปนเปื้อน | - ส่งไปยังบ่อพัก ขนาด 1.5x1.5x0.5 เมตร หรือ<br>เท่ากับ 1.125 ลูกบาศก์เมตร และระบายลงสู่<br>ลำรางสาธารณะด้านหน้าโรงงาน และระบาย<br>ลงสู่ทะเลในที่สุด | - น้ำล้างพื้นที่ทั่วไป จะถูกส่งไปยังบ่อพัก ขนาด<br>0.8x0.8x0.8 เมตร จำนวน 4 บ่อ ซึ่งมีปริมาตร<br>รวม 2.048 ลูกบาศก์เมตร ก่อนระบายลงสู่ลำราง<br>สาธารณะด้านหน้าโรงงาน และทะเลในที่สุด | - ไม่มีปัญหา<br>อุปสรรคในการ<br>ดำเนินการ | <p>การล้างพื้น</p> <p>บ่อพักน้ำล้างพื้น</p> |

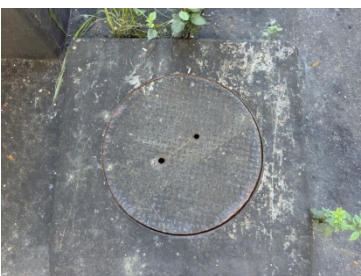
| องค์ประกอบด้าน<br>สิ่งแวดล้อม | ผลกระทบต่อ<br>สิ่งแวดล้อมที่สำคัญ | มาตรการป้องกันและแก้ไขผลกระทบ<br>สิ่งแวดล้อม | ผลการปฏิบัติตามมาตรการป้องกันและแก้ไข<br>ผลกระทบต่อสิ่งแวดล้อม | ปัญหา อุปสรรค<br>และแนวทางแก้ไข | ภาพถ่ายประกอบ<br>การปฏิบัติตามมาตรการฯ |
|---|---|---|---|---|---|
| | - น้ำโสโครก และ<br>น้ำจากห้องน้ำ<br>ห้องส้วม | - บำบัดโดยใช้ระบบบ่อบำบัดและระบบถังแซทส์ | - โรงงานจัดให้มีการบำบัดน้ำโสโครกและ<br>น้ำจากห้องน้ำ ห้องส้วม โดยระบบบ่อบำบัด<br>และระบบถังแซทส์ | - ไม่มีปัญหา<br>อุปสรรคในการ<br>ดำเนินการ | <p>ระบบถังแซทส์</p> |

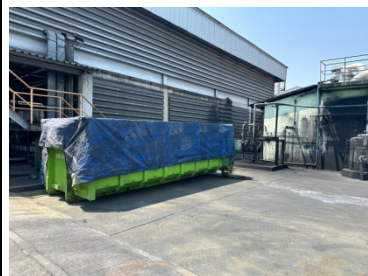
| องค์ประกอบด้าน<br>สิ่งแวดล้อม | ผลกระทบต่อ<br>สิ่งแวดล้อมที่สำคัญ | มาตรการป้องกันและแก้ไขผลกระทบ<br>สิ่งแวดล้อม | ผลการปฏิบัติตามมาตรการป้องกันและแก้ไข<br>ผลกระทบต่อสิ่งแวดล้อม | ปัญหา อุปสรรค<br>และแนวทางแก้ไข | ภาพถ่ายประกอบ<br>การปฏิบัติตามมาตรการฯ |
|---|---|---|---|---|---|
| | | - ก่อสร้างคันกันล้อมรอบบริเวณสถานที่เก็บกักกากของเสีย เพื่อป้องกันน้ำฝนปนเปื้อนลงสู่รางระบายน้ำฝน<br>- กรณีมีน้ำฝนปนเปื้อนภายในคันกันของสถานที่เก็บกักกากของเสีย จะส่งน้ำฝนปนเปื้อนส่วนนี้เข้าสู่ระบบบำบัดน้ำเสีย | - บริษัทฯ ได้มีการก่อสร้างคันกันล้อมรอบบริเวณ Roll Off Box ซึ่งเป็นกระเบรรวบรวมกากของเสีย ที่ปิดคลุมด้วยผ้าใบอย่างมิดชิด เพื่อป้องกันน้ำฝนปนเปื้อนลงสู่รางระบายน้ำฝน ในกรณีมีน้ำฝนปนเปื้อนภายในคันกันของสถานที่เก็บกักกากของเสีย น้ำฝนปนเปื้อนส่วนนี้จะถูกส่งเข้าสู่ระบบบำบัดน้ำเสียของโรงงาน | - ไม่มีปัญหา<br>อุปสรรคในการดำเนินการ | <br>Roll Off Box เก็บกักกากของเสีย<br>พร้อมคันกัน |

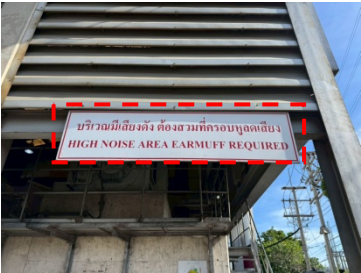
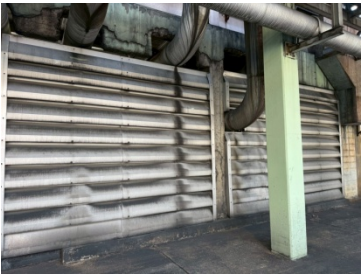
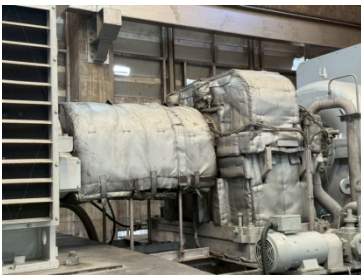
| องค์ประกอบด้าน<br>สิ่งแวดล้อม | ผลกระทบต่อ<br>สิ่งแวดล้อมที่สำคัญ | มาตรการป้องกันและแก้ไขผลกระทบ<br>สิ่งแวดล้อม | ผลการปฏิบัติตามมาตรการป้องกันและแก้ไข<br>ผลกระทบต่อสิ่งแวดล้อม | ปัญหา อุปสรรค<br>และแนวทางแก้ไข | ภาพถ่ายประกอบ<br>การปฏิบัติตามมาตรการฯ |
|---|---|---|---|---|---|
| 7. อาชีวอนามัยและ<br>ความปลอดภัย<br>(ต่อ) | | | | | <div><p>ป้ายเตือนบริเวณที่มีเสียงดัง</p><p>ผนังกันเสียง (Noise Barrier)</p><p>ติดตั้งอุปกรณ์ลดเสียง (Enclosure)</p></div> |

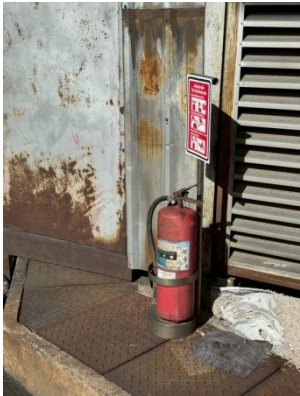
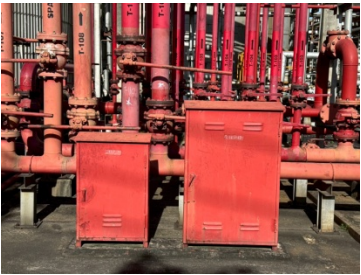
| องค์ประกอบด้าน<br>สิ่งแวดล้อม | ผลกระทบต่อ<br>สิ่งแวดล้อมที่สำคัญ | มาตรการป้องกันและแก้ไขผลกระทบ<br>สิ่งแวดล้อม | ผลการปฏิบัติตามมาตรการป้องกันและแก้ไข<br>ผลกระทบต่อสิ่งแวดล้อม | ปัญหา อุปสรรค<br>และแนวทางแก้ไข | ภาพถ่ายประกอบ<br>การปฏิบัติตามมาตรการฯ |
|---|---|---|---|---|---|
| 7. อาชีวอนามัย<br>และความ<br>ปลอดภัย (ต่อ) | | <ul style="list-style-type: none"> <li>- กำหนดวิธีการเตรียมรับสถานการณ์เมื่อเกิดเหตุเพลิงไหม้ภายในโรงงาน และมีการฝึกซ้อมปีละ 1 ครั้ง</li> </ul> | <ul style="list-style-type: none"> <li>- โรงงานจัดให้มีแผนป้องกันและระงับอัคคีภัย (ภาคผนวก ข.20) และมีการฝึกซ้อมแผนอพยพกรณีเกิดเพลิงไหม้ภายในโรงงาน เป็นประจำทุกปี โดยในปี พ.ศ.2568 โรงงานมีแผนทำการฝึกซ้อมอพยพ กรณีเกิดเพลิงไหม้ ในเดือนกรกฎาคม พ.ศ.2568 (ภาคผนวก ข.21) และจัดให้มีการตรวจสอบอุปกรณ์ดับเพลิงให้อยู่ในสภาพพร้อมใช้งานเป็นประจำ (ภาคผนวก ข.22)</li> </ul> | <ul style="list-style-type: none"> <li>- ไม่มีปัญหาอุปสรรคในการดำเนินการ</li> </ul> | <p>ถังดับเพลิง</p> <p>ตู้เก็บอุปกรณ์ดับเพลิง</p> |

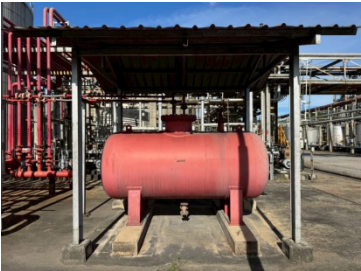
| องค์ประกอบด้าน<br>สิ่งแวดล้อม | ผลกระทบต่อ<br>สิ่งแวดล้อมที่สำคัญ | มาตรการป้องกันและแก้ไขผลกระทบ<br>สิ่งแวดล้อม | ผลการปฏิบัติตามมาตรการป้องกันและแก้ไข<br>ผลกระทบต่อสิ่งแวดล้อม | ปัญหา อุปสรรค<br>และแนวทางแก้ไข | ภาพถ่ายประกอบ<br>การปฏิบัติตามมาตรการฯ |
|---|---|---|---|---|---|
| 7. อาชีวอนามัย<br>และความ<br>ปลอดภัย (ต่อ) | | | | | <br>ถังโพรเพน |
