รายงานผลการปฏิบัติตามมาตรการป้องกันและแก้ไขผลกระทบสิ่งแวดล้อม
และมาตรการติดตามตรวจสอบผลกระทบสิ่งแวดล้อม (ระยะดำเนินการ)
ฉบับที่ 1/2568 เดือนมกราคม-มิถุนายน

โครงการ O-NES TOWER
ของบริษัท นันทวัน จำกัด

แขวงคลองเตย เขตคลองเตย กรุงเทพมหานคร

รายงานผลการปฏิบัติตามมาตรการป้องกันและแก้ไขผลกระทบสิ่งแวดล้อม
และมาตรการติดตามตรวจสอบผลกระทบสิ่งแวดล้อม
ฉบับที่ 1/2568 เดือนมกราคม-มิถุนายน

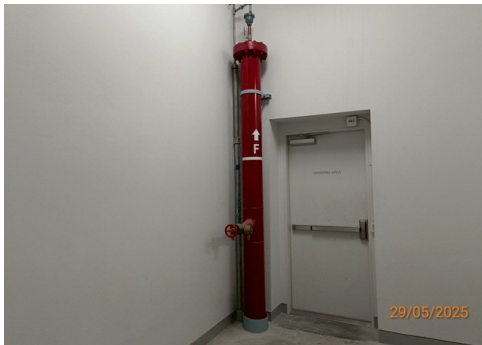
ภาพที่ 2.2-25 ระบบท่อยืน (Stand Pipe)

- **ระบบท่อยืน (Stand Pipe)** โครงการจัดให้มีระบบท่อยืนร่วม (Combined System) ซึ่งเป็นระบบท่อยืนที่ใช้ร่วมกับระบบหัวกระจายน้ำดับเพลิงอัตโนมัติ (Sprinkler System)

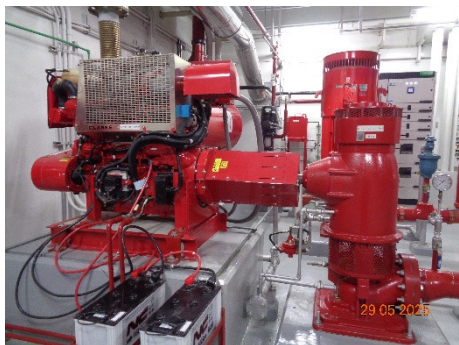
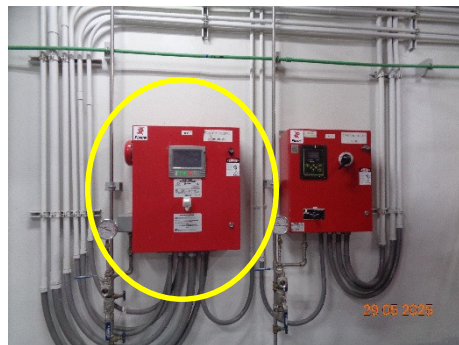
ภาพที่ 2.2-32 เครื่องสูบน้ำดับเพลิงแบบดีเซล

- **เครื่องสูบน้ำดับเพลิงชนิดขับเคลื่อนด้วยเครื่องยนต์ดีเซล (Diesel Fire Pump)** ติดตั้งเครื่องสูบน้ำดับเพลิงชนิดขับเคลื่อนด้วยเครื่องยนต์ดีเซล จำนวน 1 เครื่อง อัตราการสูบ 3.78 ลูกบาศก์เมตร/นาที่ ที่ TDH 218 เมตร ทำงานร่วมกันกับเครื่องสูบน้ำรักษาความดันน้ำในระบบท่อให้คงที่ (Jockey Pump) จำนวน 1 เครื่อง อัตราการสูบ 0.08 ลูกบาศก์เมตร/นาที่ ที่ TDH 218 เมตร เพื่อสูบน้ำดับเพลิงไปยังพื้นที่ชั้นใต้ดิน B5 ถึงชั้นดาดฟ้า 1 เครื่องสูบน้ำชนิดนี้ใช้ในกรณีเกิดเพลิงไหม้ที่ต้องตัดกระแสไฟฟ้าภายในอาคาร
