ผลการปฏิบัติตามมาตรการติดตามตรวจสอบผลกระทบ  
สิ่งแวดล้อม

### ผลการปฏิบัติตามมาตรการติดตามตรวจสอบผลกระทบสิ่งแวดล้อม

โครงการ อาคารโรงพยาบาล ขนาด 550 เตียง ต่อมามีการเปลี่ยนชื่อเป็น โรงพยาบาลเมตพาร์ค ตั้งอยู่ที่ถนน พระรามที่ 4 แขวงคลองเตย เขตคลองเตยกรุงเทพมหานคร ดำเนินการโดยสำนักงานทรัพย์สินส่วนพระมหากษัตริย์ ในฐานะเจ้าของกรรมสิทธิ์ที่ดินที่นำมาพัฒนา โครงการ โดยมีบริษัท ทีพีที เฮลท์แคร์ อินเตอร์เนชั่นแนล จำกัด เป็นผู้พัฒนาโครงการ ซึ่งบริษัท ทีพีที เฮลท์แคร์ อินเตอร์เนชั่นแนล จำกัด ได้เข้าช่วงที่ดินที่จะพัฒนาโครงการมาจาก บริษัท เกษมทรัพย์สิริ จำกัด โดยโครงการเป็นอาคารโรงพยาบาล ขนาดความสูง 23 ชั้น และชั้นใต้ดิน 2 ชั้น มีความ สูง 110.40 เมตร (ความสูงวัดถึงส่วนที่สูงที่สุด) จำนวน 1 อาคาร มีจำนวนเตียง 550 เตียง (แบ่งเป็น เตียงสำหรับ ผู้ป่วยทั่วไป (WARD) จำนวน 448 เตียง และเตียงผู้ป่วยวิกฤติ จำนวน 102 เตียง) ทั้งนี้ โครงการเข้าข่ายที่จะต้อง ศึกษาและจัดทำรายงานการวิเคราะห์ผลกระทบสิ่งแวดล้อม ในขั้นตอนของการขออนุญาตก่อสร้าง ตามประกาศกระทรวง ทรัพยากรธรรมชาติและสิ่งแวดล้อม เรื่อง กำหนดประเภทและขนาดของโครงการหรือกิจการซึ่งต้องจัดทำรายงานการ วิเคราะห์ผลกระทบสิ่งแวดล้อม และหลักเกณฑ์ วิธีการ ระเบียบปฏิบัติ และแนวทางการจัดทำรายงานการวิเคราะห์ ผลกระทบสิ่งแวดล้อม พ.ศ. 2555 ที่กำหนดให้ “สถานพยาบาลที่ม

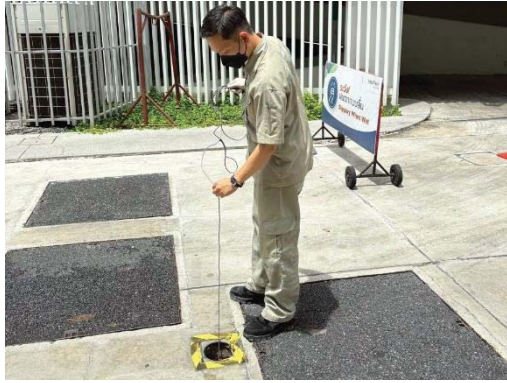
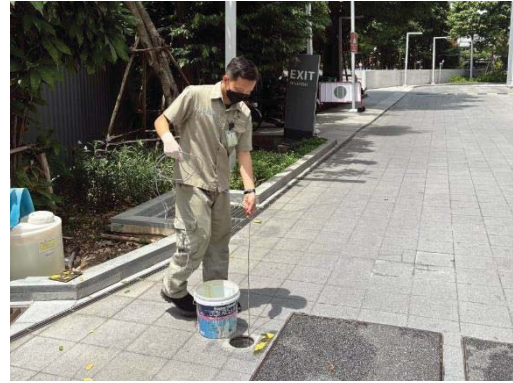
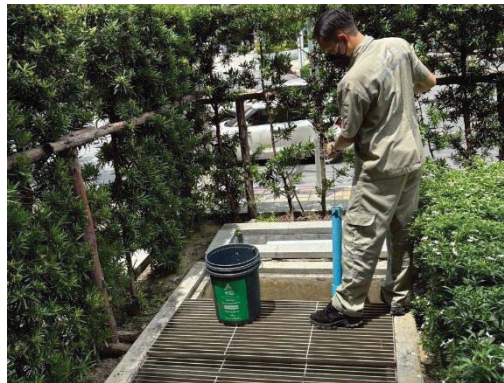
ภาพที่ 3.5.3-1 การเก็บตัวอย่างน้ำเสีย

ตามมาตรการติดตามตรวจสอบผลกระทบสิ่งแวดล้อมโครงการ โรงพยาบาลเมตพาร์ค กำหนดให้โครงการต้องเก็บตัวอย่างและตรวจวิเคราะห์คุณภาพน้ำเสีย เดือนละ 1 ครั้ง จำนวน 3 จุด ได้แก่ ถังเกรอะ บริเวณถังเก็บน้ำสำหรับรดน้ำต้นไม้ และ บริเวณบ่อกักน้ำสุดท้ายพร้อมตะแกรงดักขยะ โดยมีพารามิเตอร์ที่ตรวจวัดได้แก่ pH, BOD, Suspended Solids, Settle able Solids, Total Dissolved Solids, Sulfide, TKN, Fat, Oil & Grease, Total Coliform Bacteria, Fecal Coliform Bacteria โดยในช่วงเดือน กรกฎาคม - ธันวาคม 2567 โครงการได้ทำการตรวจวัดน้ำเสียทั้ง 3 จุด ตามที่ระบุไว้อย่างเคร่งครัด

ก่อนการบำบัด

หลังการบำบัด

ก่อนระบายออกนอกโครงการ
