ผลการปฏิบัติตามมาตรการป้องกันและแก้ไข

#### 3.1 ผลการปฏิบัติตามมาตรการป้องกันและแก้ไขผลกระทบสิ่งแวดล้อม

โครงการโรงไฟฟ้าพลังความร้อนร่วมบางปะอิน ของบริษัท บางปะอิน โกลเดนเนอเรชั่น จำกัด ได้ปฏิบัติตามมาตรการป้องกันและแก้ไขผลกระทบสิ่งแวดล้อม ในทุกๆ ด้านที่กำหนดไว้ในรายงานการวิเคราะห์ผลกระทบสิ่งแวดล้อม ได้แก่ มาตรการทั่วไป คุณภาพอากาศ เสียง คุณภาพน้ำ การระบายน้ำ และป้องกันน้ำท่วม การจัดการของเสีย การคมนาคมขนส่ง สภาพสังคม-เศรษฐกิจ และการมีส่วนร่วมของประชาชน อาชีวอนามัยและความปลอดภัย อันตรายร้ายแรง สาธารณสุข การรับเรื่องร้องเรียน และแผนปฏิบัติการด้านพื้นที่สีเขียว ซึ่งผลการปฏิบัติตามมาตรการป้องกันและแก้ไขผลกระทบสิ่งแวดล้อม ในด้านต่างๆ ระหว่างเดือนมกราคม ถึงมิถุนายน พ.ศ.2568 มีรายละเอียดดังแสดงในตารางที่ 3.1-1 รูปที่ 3.1-1 และภาคผนวก ข

ตารางที่ 3.1-1 สรุปผลการปฏิบัติตามมาตรการป้องกันและแก้ไขผลกระทบสิ่งแวดล้อม  
โรงไฟฟ้าพลังความร้อนร่วมบางปะอิน บริษัท บางปะอิน โกลเดนเนอเรชั่น จำกัด  
ครั้งที่ 1/2568 ระหว่างเดือนมกราคม ถึงมิถุนายน พ.ศ.2568

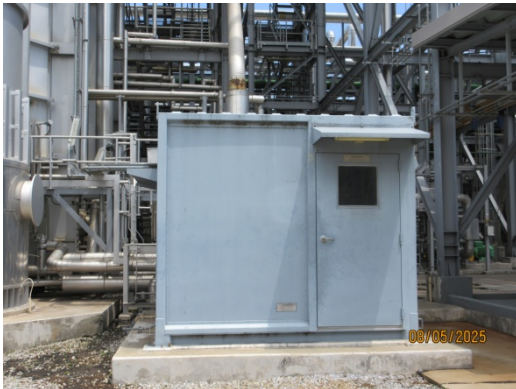
รูปที่ 1 ระบบตรวจสอบคุณภาพอากาศแบบต่อเนื่อง  
(CEMs)

ผลกระทบ สิ่งแวดล้อม	มาตรการป้องกันและแก้ไขผลกระทบสิ่งแวดล้อม	ผลการดำเนินงานของโครงการ	ปัญหา/อุปสรรค และการแก้ไข	เอกสารอ้างอิง
2. ด้านคุณภาพ อากาศ	- ติดตั้งเครื่องมือตรวจวัดคุณภาพอากาศจากปล่องอย่างต่อเนื่อง (CEMs: Continuous Emission Monitoring System) เพื่อตรวจวัด NO <sub>x</sub> และ O <sub>2</sub> บริเวณปล่องหน่วยผลิตไอน้ำแบบนำความร้อนกลับมาใช้ใหม่ (HRSG) ทั้ง 4 ปล่อง	- โครงการได้ทำการติดตั้งเครื่องมือตรวจวัดคุณภาพอากาศแบบอัตโนมัติ (CEMs) เพื่อตรวจวัด NO <sub>x</sub> และ O <sub>2</sub> บริเวณปล่องหน่วยผลิตไอน้ำแบบนำความร้อนกลับมาใช้ใหม่ (HRSG) ทั้ง 4 ปล่อง เรียบร้อยแล้ว และทำการเชื่อมโยงผลการตรวจวัดไปยังการนิคมฯ และศูนย์เฝ้าระวังมลพิษทางอากาศนิคมฯ บางปะอินตลอด 24 ชั่วโมง	ไม่พบปัญหา และอุปสรรค	- รูปที่ 1 ระบบตรวจสอบ คุณภาพอากาศแบบ ต่อเนื่อง (CEMs)  - ภาคผนวก ข.4 ผลการตรวจวัด คุณภาพอากาศ จากปล่องระบาย อากาศ จากระบบ การตรวจวัดคุณภาพ อากาศแบบต่อเนื่อง (CEMs) ระหว่าง เดือนมกราคม ถึง มิถุนายน พ.ศ.2568

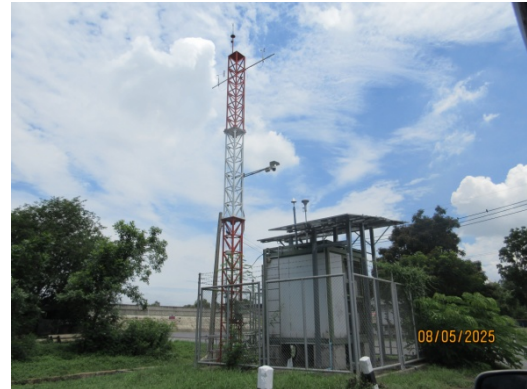
รูปที่ 2 การติดตั้งสถานีตรวจวัดคุณภาพอากาศ  
แบบอัตโนมัติ (AQMS)

ผลกระทบสิ่งแวดล้อม	มาตรการป้องกันและแก้ไขผลกระทบสิ่งแวดล้อม	ผลการดำเนินงานของโครงการ	ปัญหา/อุปสรรคและการแก้ไข	เอกสารอ้างอิง
2. ด้านคุณภาพอากาศ (ต่อ)	- ติดตั้งสถานีตรวจวัดคุณภาพอากาศแบบอัตโนมัติ (AQMS) เพื่อตรวจวัดฝุ่นละออง ก๊าซไนโตรเจนไดออกไซด์ ก๊าซซัลเฟอร์ไดออกไซด์ อุณหภูมิ ทิศทางและความเร็วลม จำนวน 1 สถานี คือ บริเวณโรงเรียนชุมชนวัดกำแพง หรือตามที่ได้หารือกับการนิคมอุตสาหกรรมแห่งประเทศไทย หรือหน่วยงานที่เกี่ยวข้อง	- โครงการทำการติดตั้งสถานีตรวจวัดคุณภาพอากาศแบบอัตโนมัติ (AQMS) ทางทิศเหนือบริเวณด้านข้างของนิคมอุตสาหกรรมบางปะอิน เรียบร้อยแล้ว	ไม่พบปัญหาและอุปสรรค	- รูปที่ 2 การติดตั้งสถานีตรวจวัดคุณภาพอากาศแบบอัตโนมัติ (AQMS) - ภาคผนวก ข.6 สำเนาหนังสือจาก การนิคมอุตสาหกรรม เรื่องสถานีตรวจวัด คุณภาพอากาศแบบ อัตโนมัติ (AQMS)

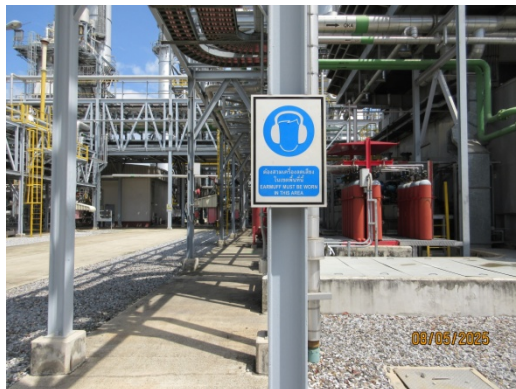
รูปที่ 3 ป้ายเตือนบริเวณที่มีระดับเสียงดัง

ผลกระทบสิ่งแวดล้อม	มาตรการป้องกันและแก้ไขผลกระทบสิ่งแวดล้อม	ผลการดำเนินงานของโครงการ	ปัญหา/อุปสรรคและการแก้ไข	เอกสารอ้างอิง
3. ด้านเสียง (ต่อ)	- จัดทำสัญลักษณ์หรือป้ายเตือนบริเวณที่มีระดับเสียงดังเกิน 85 เดซิเบล(เอ)	- โครงการมีการตรวจวัดระดับเสียงเฉลี่ย 8 ชั่วโมง ที่ระยะไม่เกิน 1 เมตร บริเวณเครื่องจักรที่มีเสียงดัง ซึ่งจากผลการตรวจวัดในวันที่ 5 กุมภาพันธ์ พ.ศ.2568 และวันที่ 7 พฤษภาคม พ.ศ.2568 พบว่ามีค่าอยู่ในช่วงระหว่าง 78.7-89.6 เดซิเบล(เอ) อย่างไรก็ตาม โครงการได้จัดทำป้ายเตือนในบริเวณที่คาดว่าจะมีแนวโน้มเสียงดังเกิน 85 เดซิเบล(เอ) เรียบร้อยแล้ว	ไม่พบปัญหาและอุปสรรค	- รูปที่ 3 ป้ายเตือนบริเวณที่มีระดับเสียงดัง - บทที่ 4 ผลการติดตามตรวจสอบคุณภาพสิ่งแวดล้อม

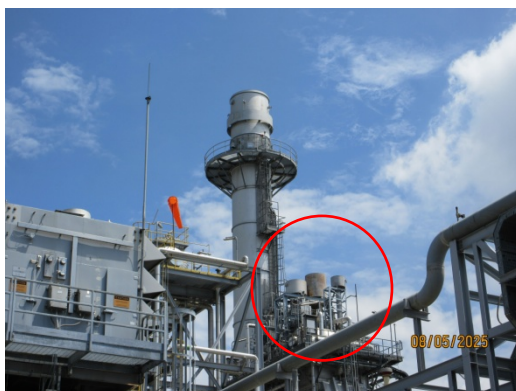
รูปที่ 7 Silencer บริเวณควาล์วท่อระบายน้ำ

- ติดตั้งอุปกรณ์ลดเสียง (Silencer) บริเวณวาล์วที่มีเสียงดัง เช่น วาล์วของท่อระบายไอน้ำ เป็นต้น	- โครงการทำการติดตั้ง Silencer บริเวณวาล์วที่มีเสียงดัง เช่น วาล์วของท่อระบายไอน้ำ เพื่อลดเสียงดังตามที่มาตรการฯ กำหนดเรียบร้อยแล้ว	ไม่พบปัญหาและอุปสรรค	- รูปที่ 7 Silencer บริเวณวาล์วท่อระบายน้ำ

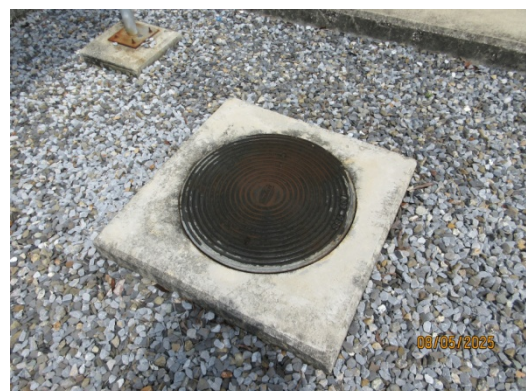
รูปที่ 8 ถังบำบัดน้ำเสียสำเร็จรูป

- จัดให้มีการใช้ถังบำบัดน้ำเสียสำเร็จรูป (ถังเกรอะ-กรองไร้อากาศ) สำหรับบำบัดน้ำเสียจากสำนักงาน และดูแลให้พร้อมใช้งาน	- โครงการมีถังบำบัดน้ำเสียสำเร็จรูปใช้สำหรับบำบัดน้ำเสียจากสำนักงาน และดูแลทำความสะอาดอย่างสม่ำเสมอ	ไม่พบปัญหาและอุปสรรค	- รูปที่ 8 ถังบำบัดน้ำเสียสำเร็จรูป

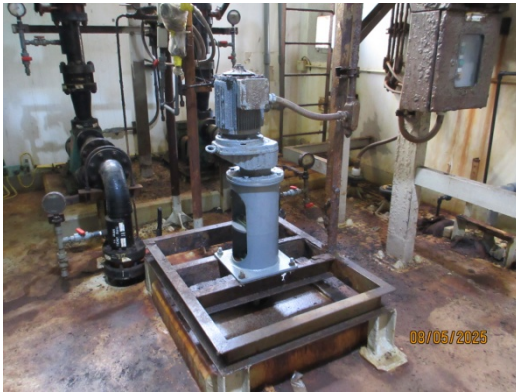
รูปที่ 9 ถังปรับสภาพน้ำเสีย (Neutralization Tank)

4.2 น้ำทิ้งจากกระบวนการผลิต	- น้ำเสียที่เกิดจากการล้างสารกรองและเรซินจะถูกรวบรวมเข้าถังปรับสภาพให้เป็นกลางและระบายลงสู่บ่อบำบัดน้ำทิ้งของโครงการก่อนระบายเข้าสู่ระบบบำบัดน้ำเสียส่วนกลางของนิคมฯ ต่อไป	- โครงการรวบรวมน้ำเสียที่เกิดจากกระบวนการผลิต ซึ่งรวมถึงการล้างสารกรอง และเรซิน เข้าถังปรับสภาพให้เป็นกลาง และระบายลงสู่บ่อบำบัดน้ำทิ้งขนาด 300 ลูกบาศก์เมตร ของโครงการก่อนระบายสู่ระบบบำบัดน้ำเสียส่วนกลางของนิคมฯ	ไม่พบปัญหาและอุปสรรค	- รูปที่ 9 ถังปรับสภาพน้ำเสีย (Neutralization Tank) - รูปที่ 10 บ่อบำบัดน้ำทิ้งขนาด 300 ลูกบาศก์เมตร

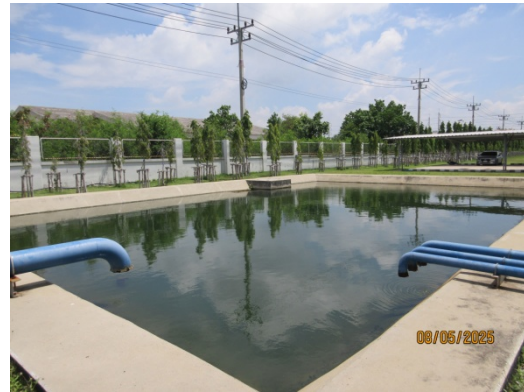
รูปที่ 10 บ่อพักน้ำทิ้งขนาด 300 ลูกบาศก์เมตร

- น้ำทิ้งจากระบบหล่อเย็น จะถูกระบายลงสู่บ่อพักน้ำทิ้งของโครงการ ก่อนระบายเข้าสู่ระบบบำบัดน้ำเสียส่วนกลางของนิคมฯ ต่อไป	- น้ำระบายทิ้งจากระบบหล่อเย็นจะถูกระบายลงสู่บ่อพักน้ำทิ้งขนาด 800 ลูกบาศก์เมตร ก่อนระบายเข้าสู่บ่อตรวจสอบคุณภาพน้ำทิ้งขนาด 100 ลูกบาศก์เมตร เพื่อตรวจสอบคุณภาพน้ำทิ้งก่อนระบายเข้าสู่ระบบรวบรวมน้ำเสียของนิคมฯ ต่อไป	ไม่พบปัญหาและอุปสรรค	- รูปที่ 9 ถังปรับสภาพน้ำเสีย (Neutralization Tank)  - รูปที่ 11 บ่อพักน้ำทิ้งขนาด 800 ลูกบาศก์เมตร
<b>4.3 น้ำเสียจากห้องปฏิบัติการ</b>	- น้ำเสียที่เกิดจากห้องปฏิบัติการจะถูกรวบรวมเข้าถังปรับสภาพให้เป็นกลางและระบายลงสู่บ่อพักน้ำทิ้งของโครงการ ก่อนระบายเข้าสู่ระบบบำบัดน้ำเสียส่วนกลางของนิคมฯ ต่อไป	- น้ำเสียที่เกิดจากห้องปฏิบัติการจะถูกรวบรวมเข้าถังปรับสภาพให้เป็นกลางและระบายลงสู่บ่อพักน้ำทิ้งขนาด 300 ลูกบาศก์เมตรของโครงการ ก่อนระบายเข้าสู่ระบบบำบัดน้ำเสียส่วนกลางของนิคมอุตสาหกรรมต่อไป	ไม่พบปัญหาและอุปสรรค	- รูปที่ 9 ถังปรับสภาพน้ำเสีย (Neutralization Tank)  - รูปที่ 10 บ่อพักน้ำทิ้งขนาด 300 ลูกบาศก์เมตร

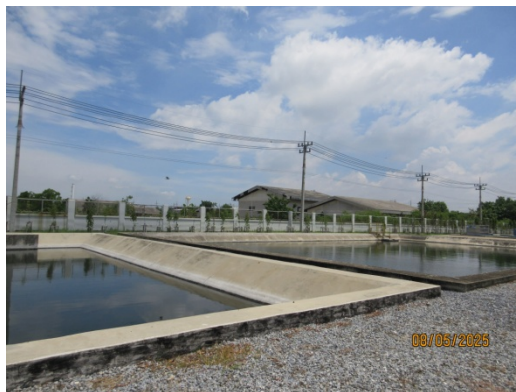
รูปที่ 11 บ่อพักน้ำทิ้งขนาด 800 ลูกบาศก์เมตร

<ul style="list-style-type: none"> <li>- จัดสร้างบ่อบำบัดน้ำทิ้งจากระบบหล่อเย็นจำนวน 2 บ่อ ขนาดบ่อละ 800 ลูกบาศก์เมตร สำหรับรองรับน้ำทิ้งจากระบบหล่อเย็นเพื่อตรวจสอบคุณภาพน้ำก่อนระบายลงสู่ระบบบำบัดน้ำเสียส่วนกลางของนิคมฯ</li> </ul>	<ul style="list-style-type: none"> <li>- โครงการมีบ่อบำบัดน้ำทิ้งจากระบบหล่อเย็นของโครงการขนาด 800 ลูกบาศก์เมตร จำนวน 2 บ่อ สำหรับรองรับน้ำทิ้งจากระบบหล่อเย็นตามที่มาตรการฯ กำหนดแล้ว และมีบ่อบำบัดตรวจสอบขนาด 100 ลูกบาศก์เมตร เพื่อตรวจสอบคุณภาพน้ำก่อนระบายลงสู่ระบบบำบัดน้ำเสียส่วนกลางของนิคมฯ</li> </ul>	ไม่พบปัญหาและอุปสรรค	<ul style="list-style-type: none"> <li>- รูปที่ 11 บ่อบำบัดน้ำทิ้งขนาด 800 ลูกบาศก์เมตร</li> <li>- รูปที่ 12 บ่อบำบัดน้ำทิ้งขนาด 100 ลูกบาศก์เมตร</li> </ul>

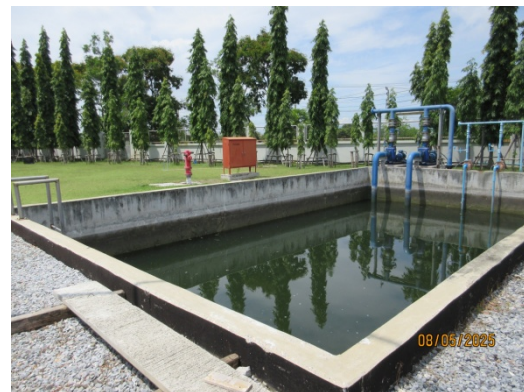
รูปที่ 12 บ่อพักน้ำทิ้งขนาด 100 ลูกบาศก์เมตร

- จัดสร้างบ่อตรวจสอบคุณภาพน้ำขนาด 100 ลูกบาศก์เมตร เพื่อตรวจสอบคุณภาพน้ำทิ้งจากหอหล่อเย็นก่อนระบายเข้าสู่ระบบบำบัดน้ำเสียส่วนกลางของนิคมฯ	- โครงการได้จัดสร้างบ่อตรวจสอบคุณภาพน้ำขนาด 100 ลูกบาศก์เมตร ตามที่มาตรการฯ กำหนด เพื่อตรวจสอบคุณภาพน้ำทิ้งจากหอหล่อเย็นก่อนระบายเข้าสู่ระบบบำบัดน้ำเสียส่วนกลางของนิคมฯ เรียบร้อยแล้ว	ไม่พบปัญหา และอุปสรรค	- รูปที่ 12 บ่อพักน้ำทิ้งขนาด 100 ลูกบาศก์เมตร

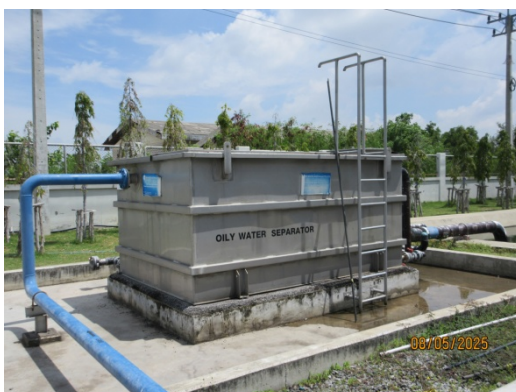
รูปที่ 13 ถังแยกน้ำ-น้ำมัน (Oil Separator)

- จัดให้มีถังแยกน้ำ-น้ำมัน (Oil Separator) สำหรับรวบรวมน้ำฝนที่อาจปนเปื้อนน้ำมันและน้ำล้างเครื่องจักรไปบำบัดขั้นต้น	- โครงการมีระบบแยกน้ำ-น้ำมัน (Oil Separator) เพื่อรองรับน้ำฝนที่ปนเปื้อน และน้ำเสียจากการล้างเครื่องจักรปนเปื้อนน้ำมันเพื่อทำการบำบัดก่อนระบายเข้าสู่ระบบบำบัดน้ำเสียส่วนกลางของนิคมฯ ต่อไป	ไม่พบปัญหาและอุปสรรค	- รูปที่ 13 ถังแยกน้ำ-น้ำมัน (Oil Separator)

5. ด้านการระบายน้ำ และป้องกัน น้ำท่วม	- รวบรวมน้ำฝนที่ปนเปื้อนไปยังระบบแยกน้ำ-น้ำมัน เพื่อแยกเอาน้ำมันออก และระบายลงสู่บ่อพักน้ำทิ้งของโครงการก่อนระบายเข้าสู่ระบบบำบัดน้ำเสียส่วนกลางของนิคมฯ ต่อไป	- โครงการมีระบบแยกน้ำ-น้ำมัน (Oil Separator) เพื่อรองรับน้ำฝนที่ปนเปื้อน และน้ำเสียจากการสร้างเครื่องจักรปนเปื้อนน้ำมัน เพื่อแยกเอาน้ำมันออกก่อนระบายลงสู่บ่อพักน้ำทิ้งของโครงการ และส่งไปบำบัดต่อยังระบบบำบัดน้ำเสียส่วนกลางของนิคมฯ	ไม่พบปัญหา และอุปสรรค	- รูปที่ 13 ถังแยกน้ำ-น้ำมัน (Oil Separator)

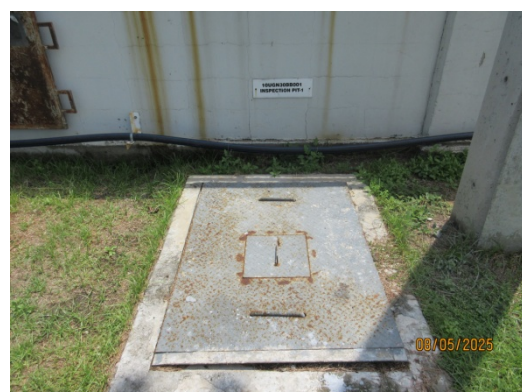
รูปที่ 14 Inspection Manhole 1

- จัดสร้าง Inspection Manhole ตรงตำแหน่งที่จะบรรจบท่อระบายน้ำเสียของโครงการกับท่อรวบรวมน้ำเสียของนิคมฯ ในตำแหน่งที่เหมาะสมตามที่นิคมฯ กำหนด	- โครงการก่อสร้าง Inspection Manhole (Inspection 1 และ Inspection 2) ตรงตำแหน่งที่บรรจบท่อระบายน้ำเสียของโครงการกับท่อรวบรวมน้ำเสียของนิคมอุตสาหกรรมฯ ตามที่นิคมฯ กำหนดแล้ว	ไม่พบปัญหาและอุปสรรค	- รูปที่ 14 Inspection Manhole 1 - รูปที่ 15 Inspection Manhole 2

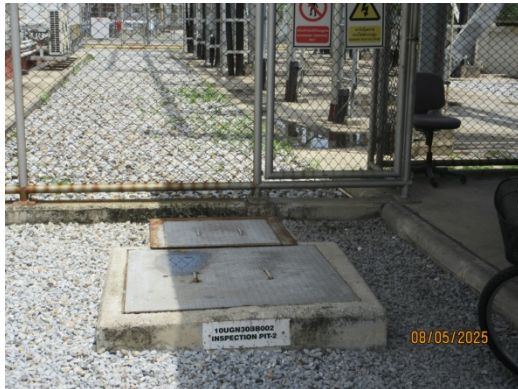
รูปที่ 15 Inspection Manhole 2

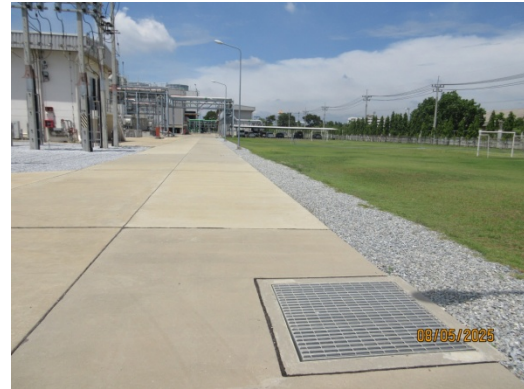
รูปที่ 16 รางระบายน้ำฝนภายในพื้นที่โครงการ

- จัดสร้างรางระบายน้ำเพื่อรวบรวมน้ำฝนภายในพื้นที่โครงการ เชื่อมต่อกับรางระบายน้ำฝนของนิคมอุตสาหกรรม	- โครงการมีรางระบายน้ำเพื่อรวบรวมน้ำฝนภายในพื้นที่โครงการ ไปเชื่อมต่อกับรางระบายน้ำฝนของนิคมอุตสาหกรรมฯ	ไม่พบปัญหา และอุปสรรค	- รูปที่ 16 รางระบายน้ำฝน ภายในพื้นที่โครงการ

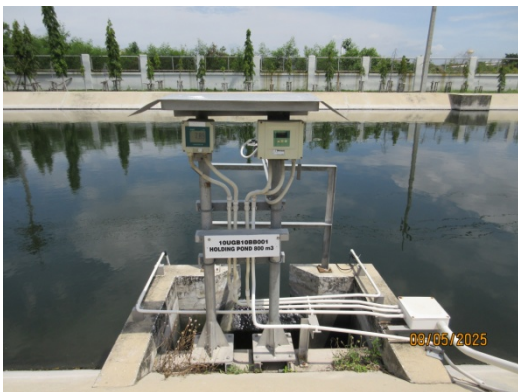
รูปที่ 17 ระบบตรวจวัดน้ำทิ้งแบบอัตโนมัติ  
(pH meter, Temperature)

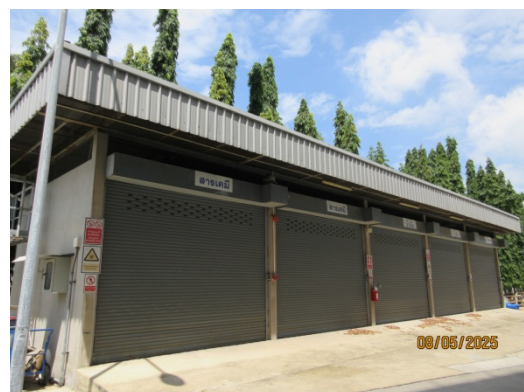
รูปที่ 20 อาคารเก็บของเสีย

ผลกระทบ สิ่งแวดล้อม	มาตรการป้องกันและแก้ไขผลกระทบสิ่งแวดล้อม	ผลการดำเนินงานของโครงการ	ปัญหา/อุปสรรค และการแก้ไข	เอกสารอ้างอิง
6. ด้านการจัดการ ของเสีย (ต่อ)	- จัดให้มีอาคารเก็บของเสีย ที่มีหลังคาปกคลุมเพื่อเก็บกักของเสีย ก่อนติดต่อให้หน่วยงานที่ได้รับอนุญาตจากกรมโรงงานอุตสาหกรรม มารับไปกำจัดต่อไป	- โครงการจัดให้มีอาคารเก็บของเสียที่มีหลังคาปกคลุมเพื่อเก็บกัก ของเสียก่อนติดต่อให้หน่วยงานที่ได้รับอนุญาตจากกรมโรงงาน- อุตสาหกรรมมารับไปกำจัดต่อไป	ไม่พบปัญหา และอุปสรรค	- รูปที่ 20 อาคารเก็บของเสีย

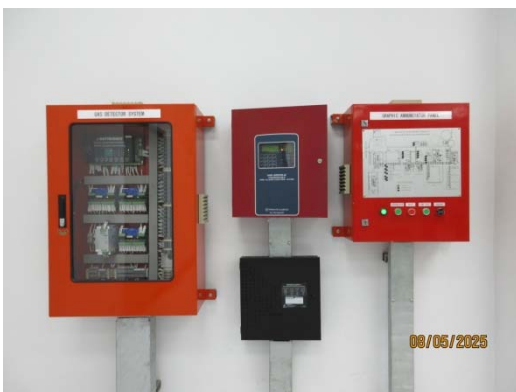
รูปที่ 29 Gas Detector System

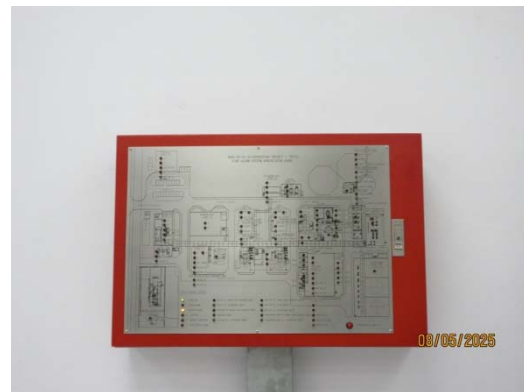
รูปที่ 30 Fire Alarm System

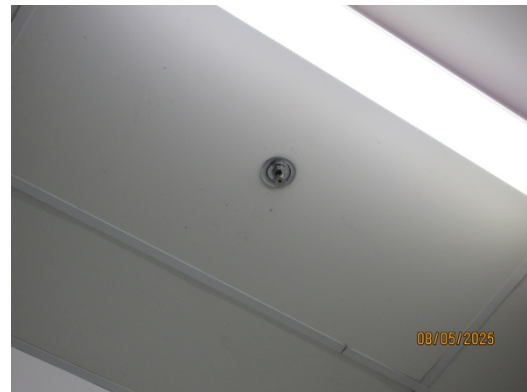
รูปที่ 34 Sprinkler System

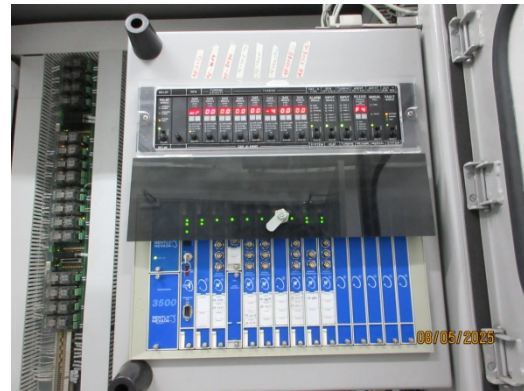
รูปที่ 44 Gas Detector บริเวณ Gas Turbine  
และ Gas Compressor

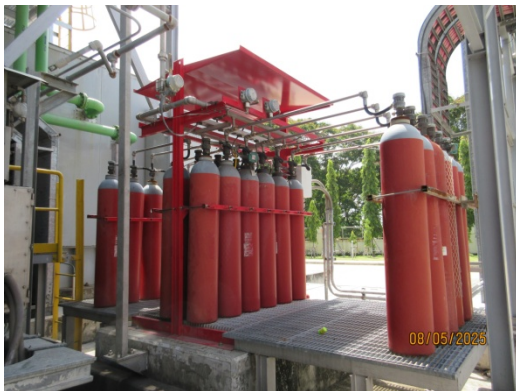
รูปที่ 45 ระบบดับเพลิงแบบใช้ CO<sub>2</sub>

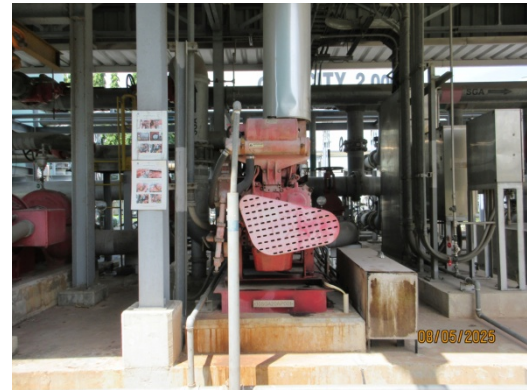
รูปที่ 50 ระบบน้ำดับเพลิงที่ใช้เครื่องยนต์  
(Fire Pump)

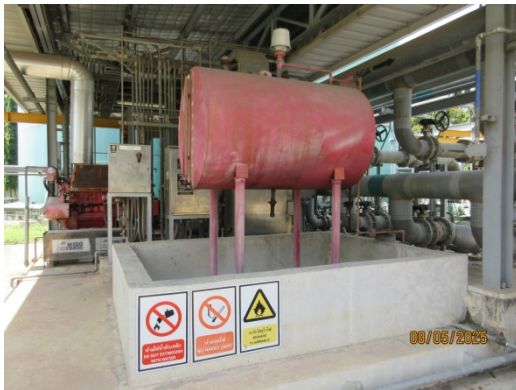
รูปที่ 51 ถังเก็บน้ำมันดีเซล  
สำหรับจ่ายให้กับ Fire Pump

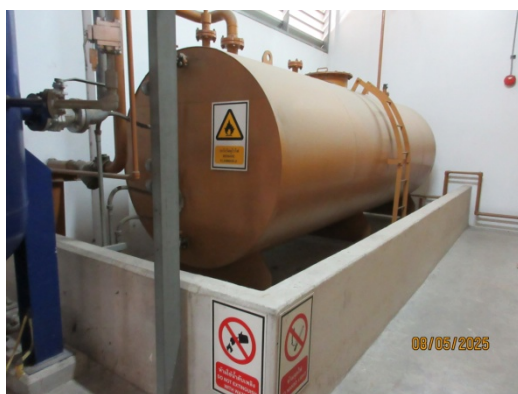
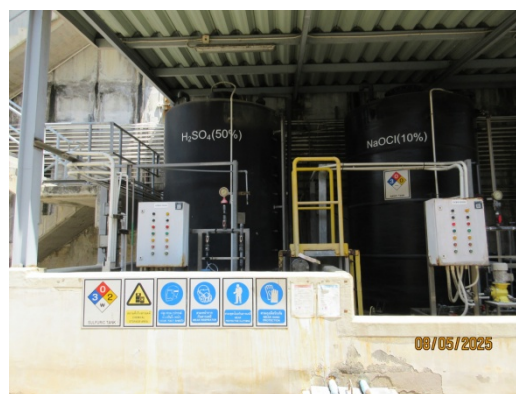
รูปที่ 55 กังแพงคอนกรีตล้อมรอบถังน้ำมันและสารเคมี

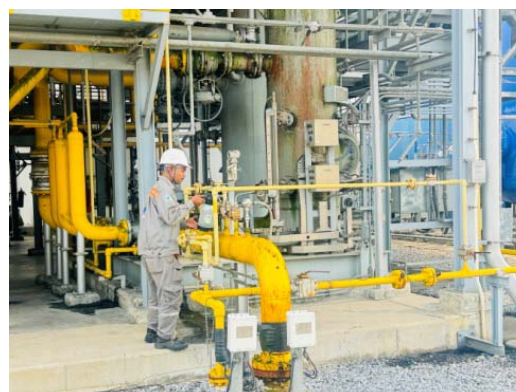
รูปที่ 57 ตรวจสอบการรั่วซึมของระบบท่อ
