การเปรียบเทียบผลการติดตามตรวจสอบ
คุณภาพสิ่งแวดล้อม

จากการติดตามตรวจสอบคุณภาพสิ่งแวดล้อม โครงการนิคมอุตสาหกรรมดับบลิวเอชเอ อีสเทิร์นซีบอร์ด 5 พัฒนาโดยบริษัท ดับบลิวเอชเอ อินดัสเตรียล ดีเวลลอปเม้นท์ จำกัด (มหาชน) ประกอบด้วย คุณภาพอากาศในบรรยากาศ ระดับเสียง คุณภาพน้ำผิวดิน คุณภาพน้ำใต้ดิน คุณภาพตะกอนดิน คุณภาพดิน และทรัพยากรชีวภาพทางน้ำ ดำเนินการเก็บตัวอย่างและตรวจวิเคราะห์ โดยบริษัท เอแอลเอส แลบบอราทอรี กรุ๊ป (ประเทศไทย) จำกัด สำหรับ คมนาคมขนส่ง โครงการได้ขอความร่วมมือจากบริษัทรับเหมาให้นำส่งข้อมูลเพื่อรวบรวมและสรุปไว้ในรายงานฯ บทที่ 3 เรียบร้อยแล้ว โดยมีรายละเอียดดังนี้

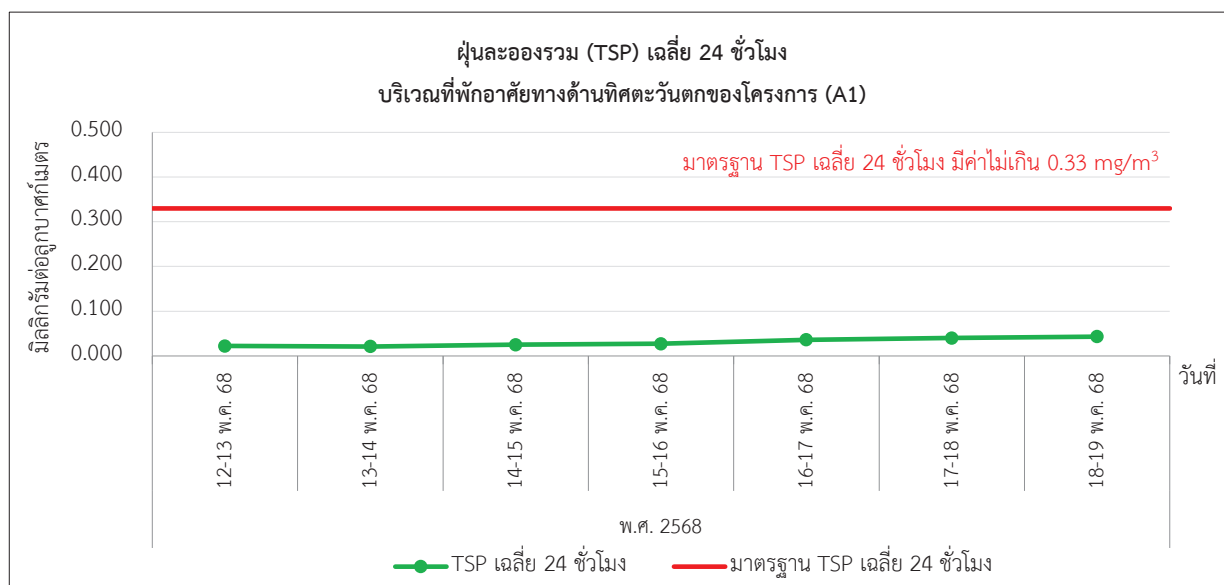
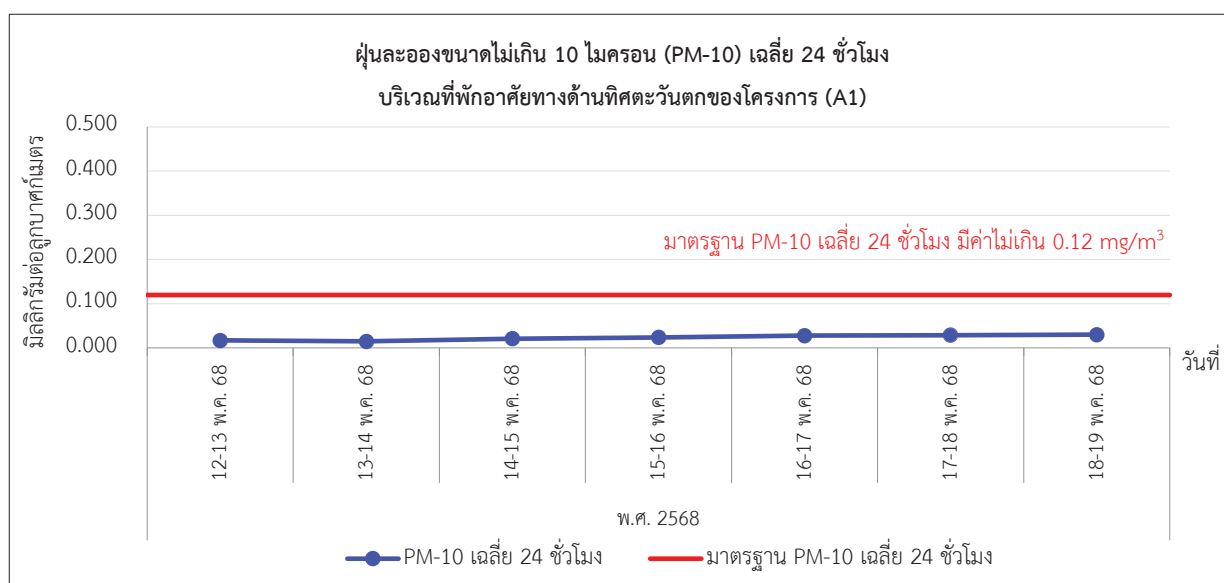
รูปที่ 4.1-1 กราฟเปรียบเทียบผลการตรวจวัดคุณภาพอากาศในบรรยากาศ
บริเวณที่พักอาศัยทางด้านทิศตะวันตกของโครงการ (A1)

เมื่อนำผลการตรวจวัดคุณภาพอากาศในบรรยากาศมาเปรียบเทียบกับมาตรฐานตามประกาศคณะกรรมการสิ่งแวดล้อมแห่งชาติ ฉบับที่ 24 (พ.ศ. 2547) เรื่อง กำหนดมาตรฐานคุณภาพอากาศในบรรยากาศโดยทั่วไป พบว่า ปี พ.ศ. 2568 ผลการตรวจคุณภาพอากาศในบรรยากาศส่วนใหญ่มีค่าอยู่ในเกณฑ์มาตรฐาน ตรวจพบฝุ่นละอองรวม (TSP) เฉลี่ย 24 ชั่วโมง สูงกว่าเกณฑ์มาตรฐาน ในบริเวณที่พักอาศัยทางด้านทิศเหนือของโครงการ (A2) ที่มีค่าสูงกว่าเกณฑ์มาตรฐาน เนื่องจากอาจเกิดจากการฟุ้งกระจายของฝุ่นละอองบนถนน ซึ่งบริเวณใกล้พื้นที่ตรวจวัดมีการสัญจรของยานพาหนะ เข้า-ออก และการสัญจรของชุมชน สำหรับผลการตรวจวัดสูงกว่าเกณฑ์มาตรฐานนั้นจึงอาจกล่าวได้ว่า ฝุ่นละอองที่เกิดการฟุ้งกระจายมาจากพื้นที่แหล่งกำเนิดในบริเวณใกล้จุดตั้งเครื่องตรวจวัดเท่านั้น ได้แก่ การสัญจรและเขม่าควันของยานพาหนะ ทั้งบนท้องถนนและลานจอดรถในแต่ละวัน

แต่อย่างไรก็ตามทางโครงการจะเฝ้าระวังและปฏิบัติตามมาตรการอย่างเคร่งครัด โดยมีการฉีดน้ำพรมบริเวณที่มีก่อให้เกิดฝุ่นอย่างสม่ำเสมอ และจัดให้มีการติดตั้งตาข่ายป้องกันฝุ่นละออง

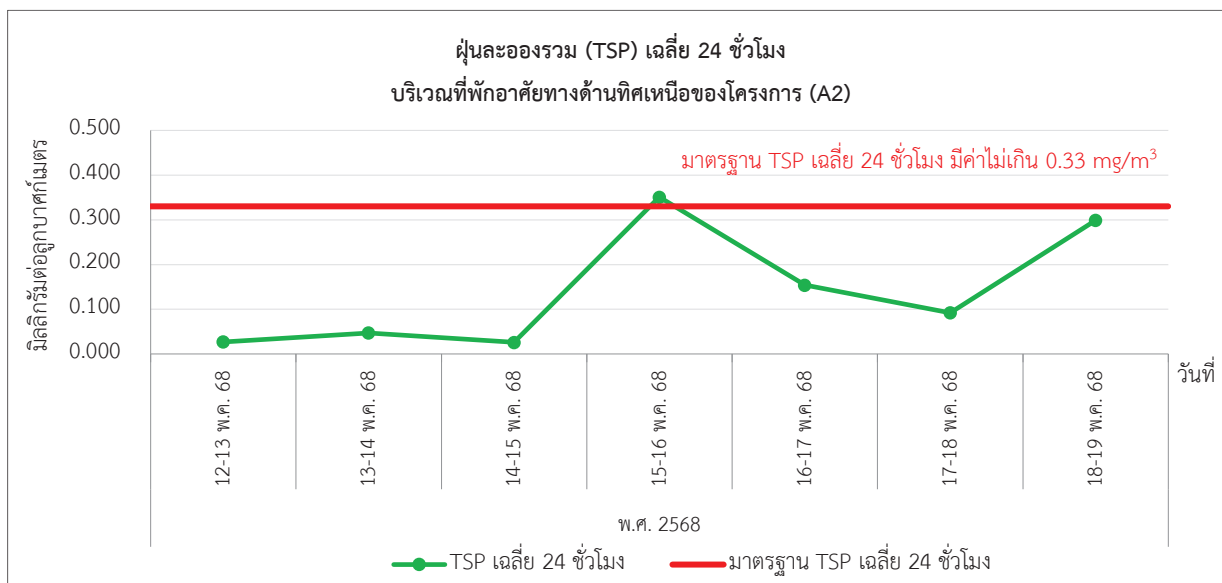
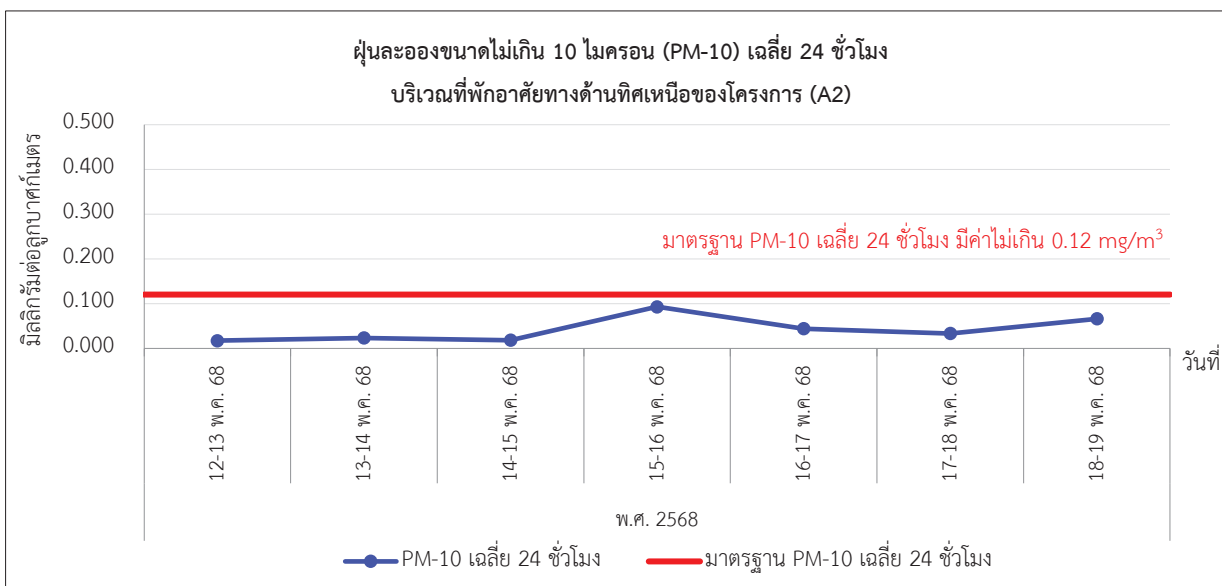
รูปที่ 4.1-2 กราฟเปรียบเทียบผลการตรวจวัดคุณภาพอากาศในบรรยากาศ
บริเวณที่พักอาศัยทางด้านทิศเหนือของโครงการ (A2)

* สำหรับฝุ่นละอองรวม (TSP) เฉลี่ย 24 ชั่วโมง บริเวณที่พักอาศัยทางด้านทิศเหนือของโครงการ (A2) ในวันที่ 15-16 พฤษภาคม พ.ศ. 2568 ที่มีค่าสูงกว่าเกณฑ์มาตรฐานเนื่องจากอาจเกิดจากการฟุ้งกระจายของฝุ่นละอองบนถนน ซึ่งบริเวณใกล้พื้นที่ตรวจวัดมีการสัญจรของยานพาหนะ เข้า-ออก และการสัญจรของชุมชน สำหรับผลการตรวจวัดสูงกว่าเกณฑ์มาตรฐานนั้นจึงอาจกล่าวได้ว่าฝุ่นละอองที่เกิดจากการฟุ้งกระจายมาจากพื้นที่แหล่งกำเนิดในบริเวณใกล้จุดตั้งเครื่องตรวจวัดเท่านั้น ได้แก่ การสัญจรและเขม่าควันของยานพาหนะ ทั้งบนท้องถนนและลานจอดรถในแต่ละวัน

แต่อย่างไรก็ตามทางโครงการจะเฝ้าระวังและปฏิบัติตามมาตรการอย่างเคร่งครัด โดยมีการฉีดน้ำพรมบริเวณที่มีก่อให้เกิดฝุ่นอย่างสม่ำเสมอ และจัดให้มีการติดตั้งตาข่ายป้องกันฝุ่นละออง

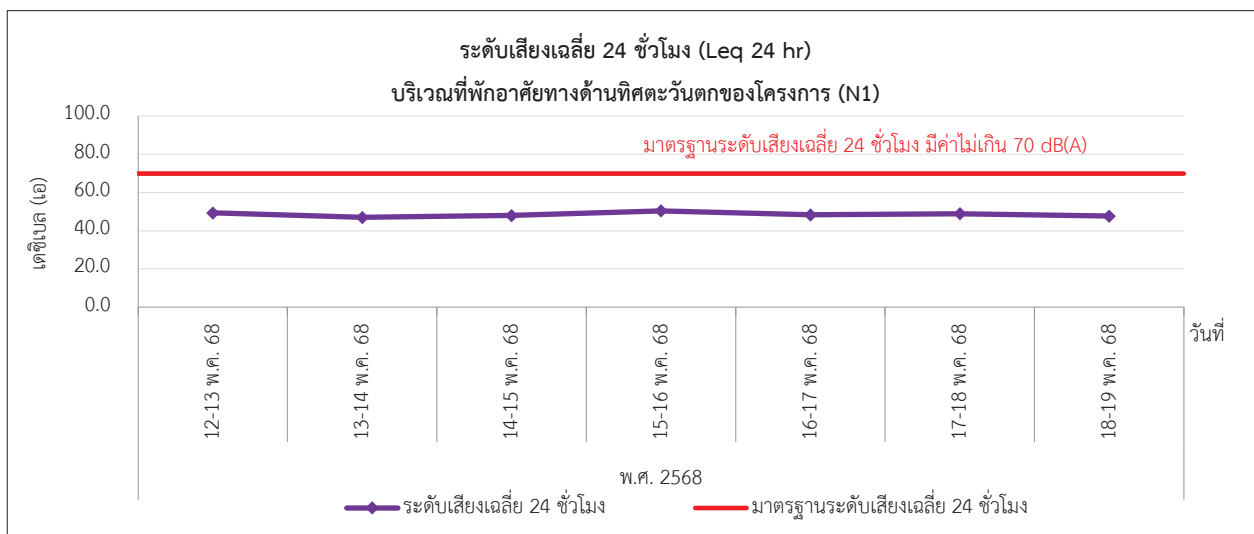
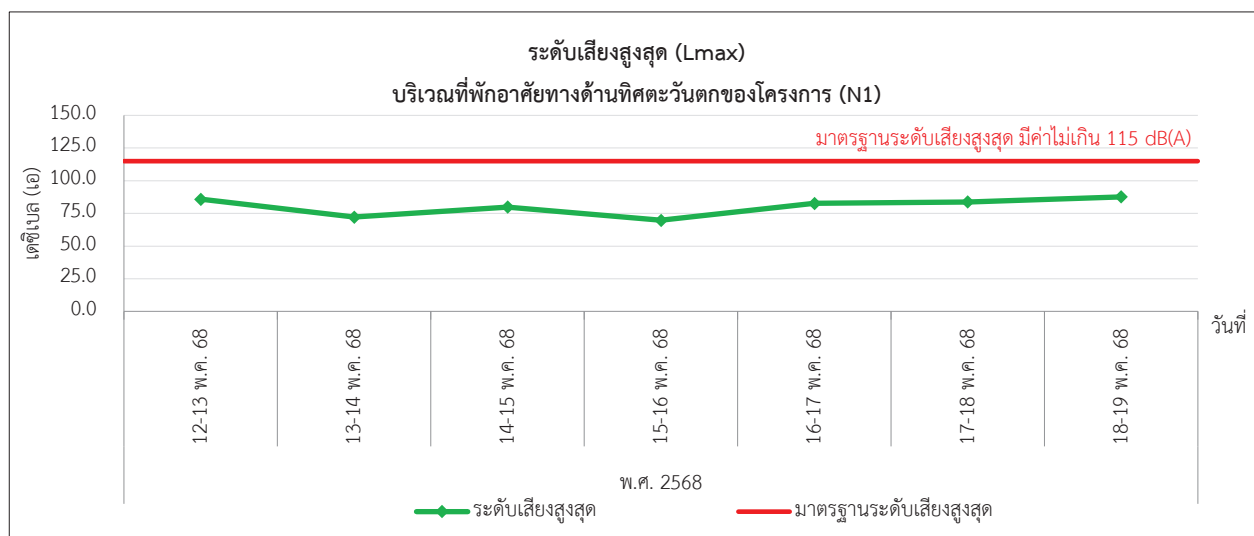
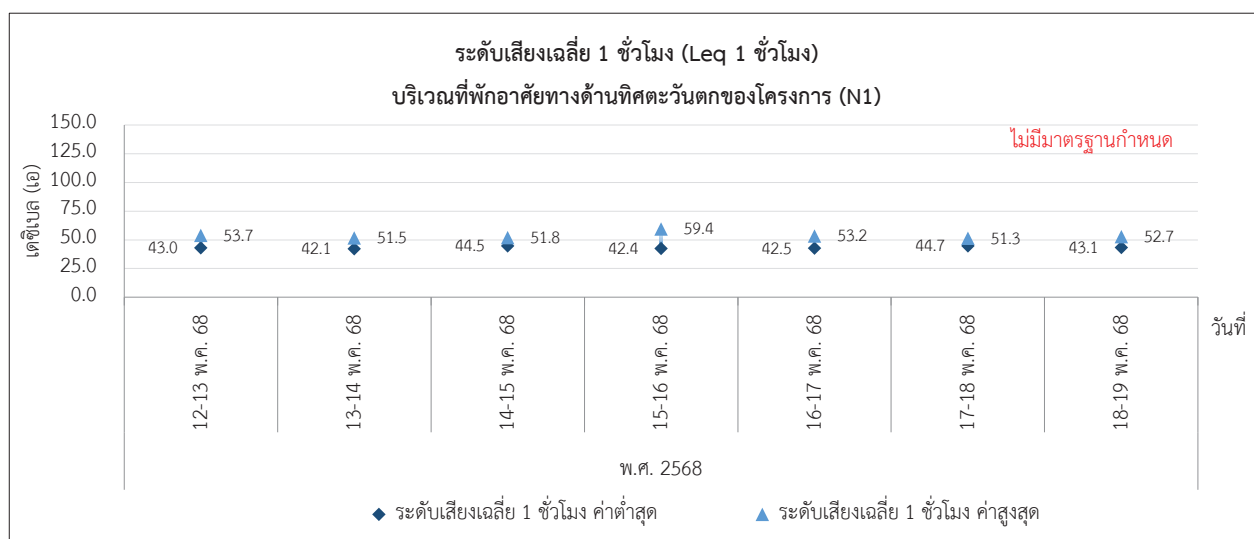
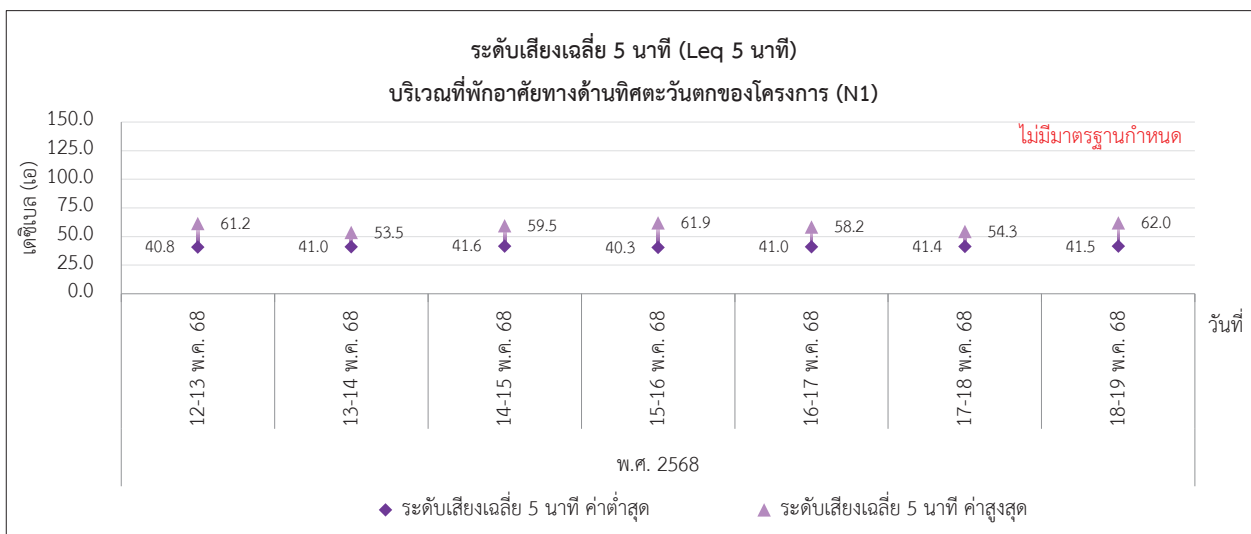
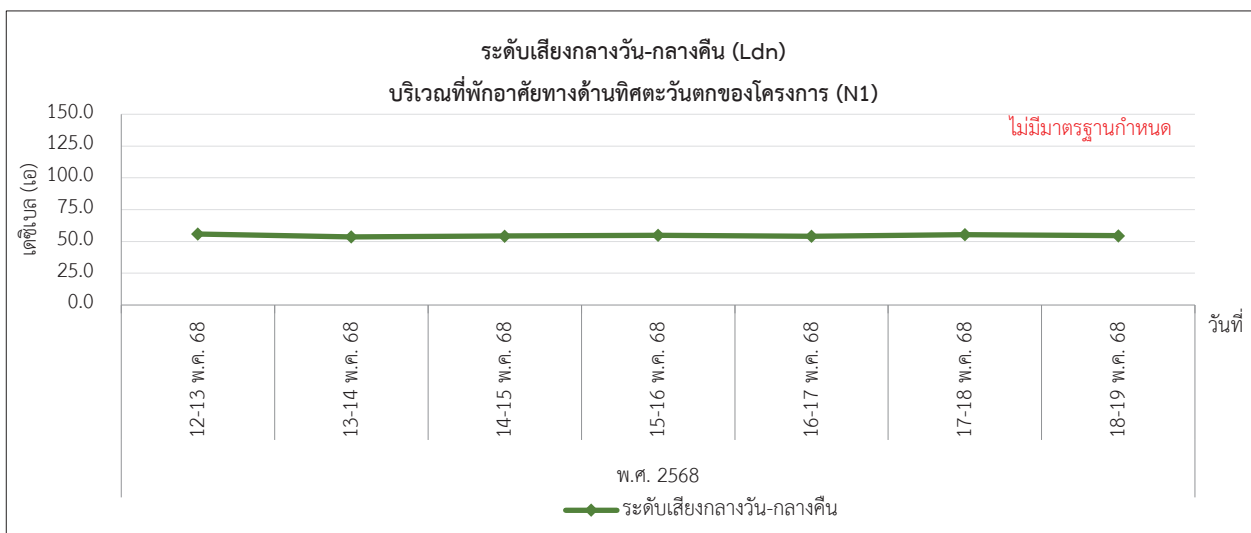
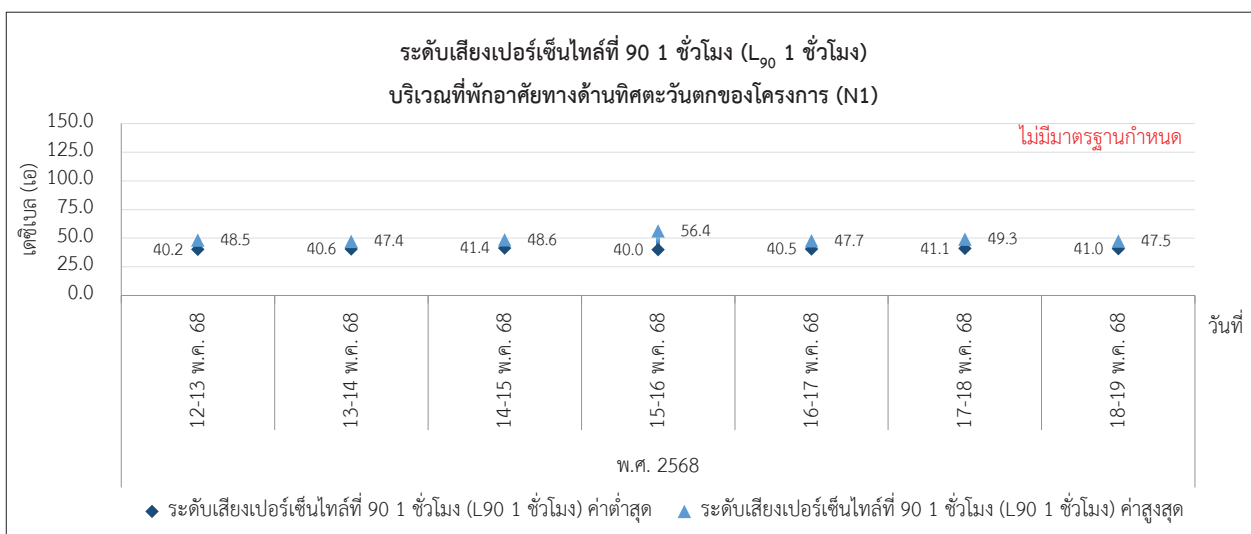
รูปที่ 4.2-1 กราฟเปรียบเทียบผลการตรวจวัดระดับเสียงโดยทั่วไป
บริเวณที่พักอาศัยทางด้านทิศตะวันตกของโครงการ (N1)

เนื่องจากค่าระดับเสียงรบกวนที่พบว่า มีค่าระดับเสียงรบกวนไม่อยู่ในเกณฑ์มาตรฐานที่กำหนดมากกว่า 10 เดซิเบล (เอ) ในบางช่วงเวลา และบริเวณสถานที่ทำการตรวจวัดอยู่ในพื้นที่ชุมชนที่มีกิจกรรมต่างๆ เช่น แตรของยานพาหนะ วิทยุกระจายเสียงสาธารณะ เสียงสัตว์ต่างๆ และมีพาหนะจราจรในช่วงการเก็บตัวอย่างเสียง ซึ่งส่งผลกระทบต่อระดับเสียงรบกวนบางช่วง โดยเฉพาะช่วงวันหยุดและช่วงเวลากลางคืน โดยช่วงเวลาที่พบค่าระดับเสียงรบกวนที่เกิดขึ้นนั้น พบว่า เป็นค่าระดับเสียงรบกวนที่ไม่ต่อเนื่อง และส่วนใหญ่เกิดขึ้นเป็นระยะเวลาสั้นๆ ในช่วงกลางคืนถึงช่วงเช้ามืด สำหรับกรณีช่วงก่อสร้างเป็นการปรับถมพื้นที่ โครงการได้กำหนดให้ทำงานที่ก่อให้เกิดเสียงดังในช่วงเวลากลางวันเท่านั้น เพื่อลดระดับเสียงดัง

นอกจากสาเหตุดังกล่าวข้างต้นแล้ว ระดับเสียงรบกวนมีค่าเกินเกณฑ์มาตรฐานกำหนดนั้น ปัจจัยหนึ่งเกิดจากเสียง Operate หรือ “ระดับเสียงขณะมีการรบกวน” มีระดับเสียงเกิดขึ้นค่อนข้างดัง และในส่วนของเสียง Shut down หรือ “ระดับเสียงขณะไม่มีการรบกวน” ค่าระดับเสียงเกิดขึ้นน้อย เนื่องจากบริเวณจุดตรวจวัดไม่มีกิจกรรมที่ก่อให้เกิดเสียง เมื่อนำมาหาค่าผลต่างระดับเสียง ทำให้ค่าเกิดความแตกต่างค่อนข้างมาก จึงส่งผลให้ค่าระดับเสียงรบกวนเกินเกณฑ์ที่กำหนด

อย่างไรก็ตาม โครงการกำหนดให้บริษัทผู้รับเหมากำหนดช่วงเวลาในการก่อสร้าง ระหว่างเวลา 08.00-17.00 น. กรณีมีเหตุจำเป็นเร่งด่วนและต้องมีการก่อสร้างนอกเหนือช่วงเวลาดังกล่าว ต้องมีการประสานหน่วยงานที่เกี่ยวข้อง และแจ้งให้ประชาชนที่พักอาศัยบริเวณอยู่ติดพื้นที่โครงการรับทราบก่อนดำเนินการ เพื่อช่วยลดผลกระทบด้านเสียงดังที่อาจจะเกิดขึ้นจากกิจกรรมภายในโครงการ

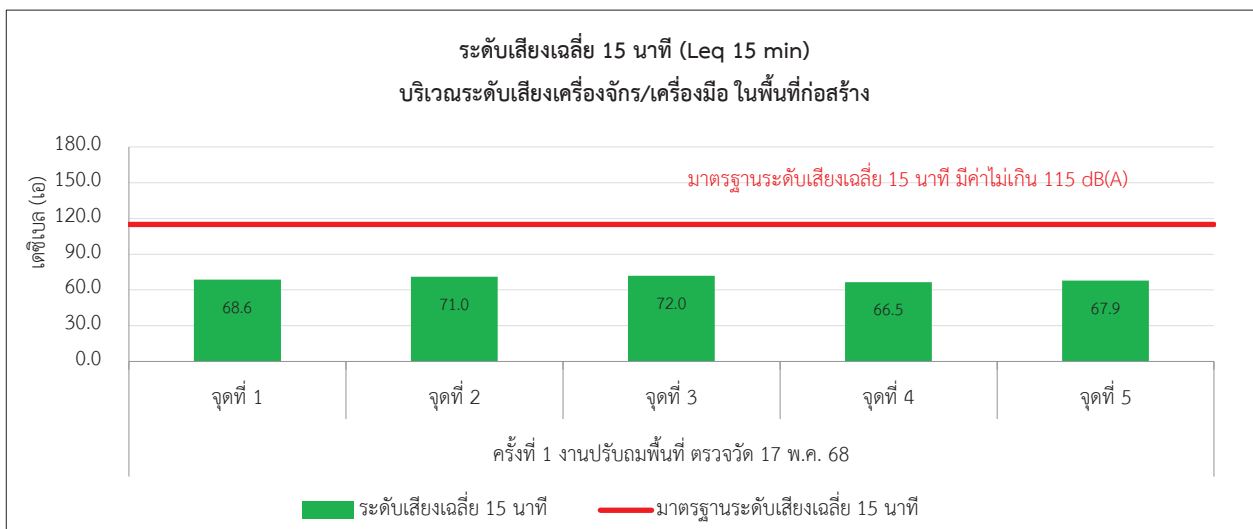
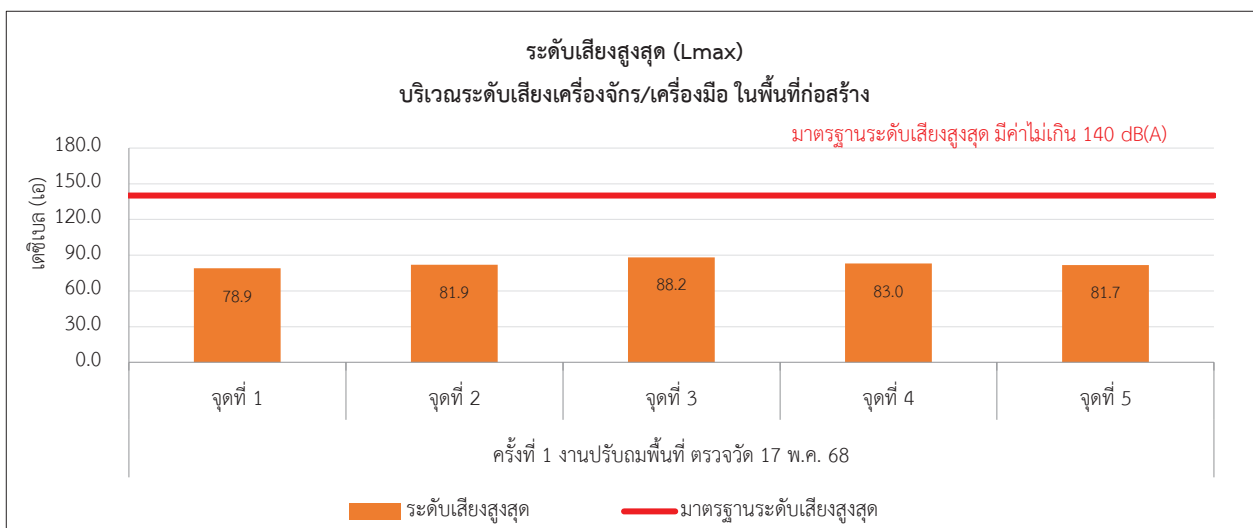
รูปที่ 4.2-5 กราฟเปรียบเทียบการตรวจวัดระดับเสียงเครื่องจักร/เครื่องมือ

มาตรการกำหนดให้ดำเนินการตรวจวัดระดับเสียงในดัชนี Leq 15 นาที และ Lmax จากกิจกรรมก่อสร้างจากการใช้เครื่องจักรประเภทต่างๆ (Equipment Noise Audit) พร้อมระบุระยะเวลาในการตรวจวัด ระยะห่าง และชื่อและรุ่นของเครื่องจักรที่ทำการตรวจวัด บริเวณพื้นที่ก่อสร้างในช่วงก่อสร้างพร้อมกับการตรวจวัดระดับเสียงโดยทั่วไป รายละเอียดแสดงดังตารางที่ 4.2-1 และรูปที่ 4.2-5

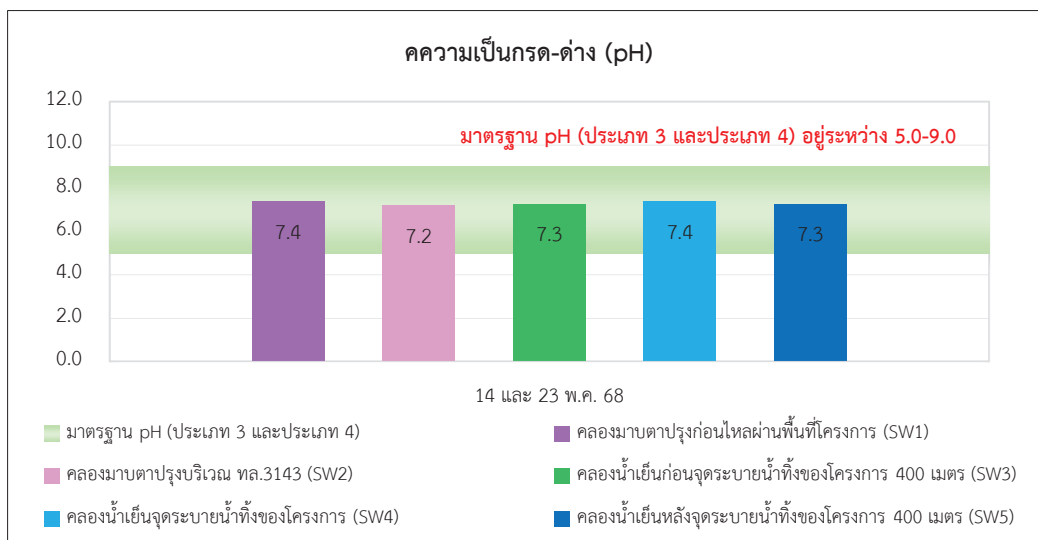
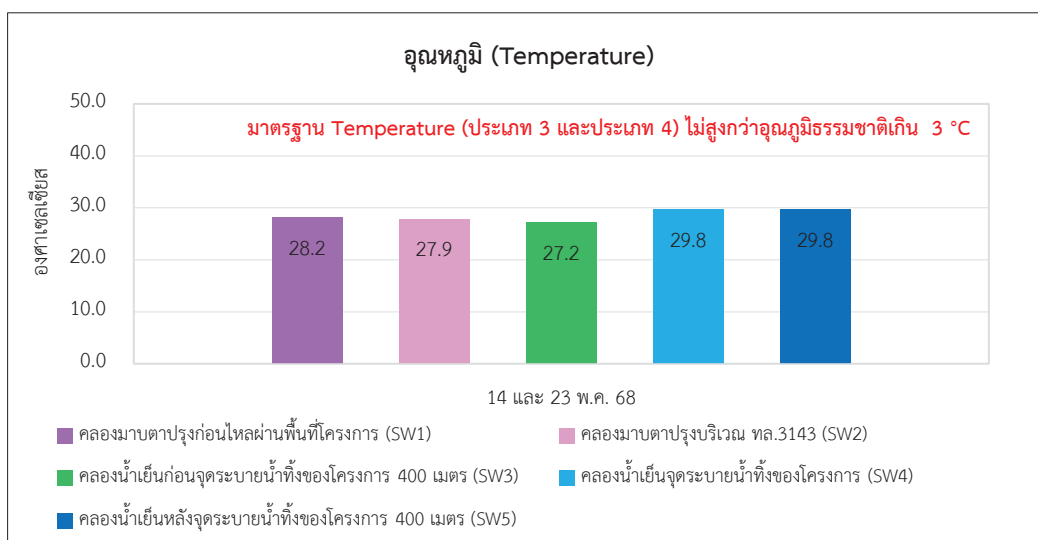
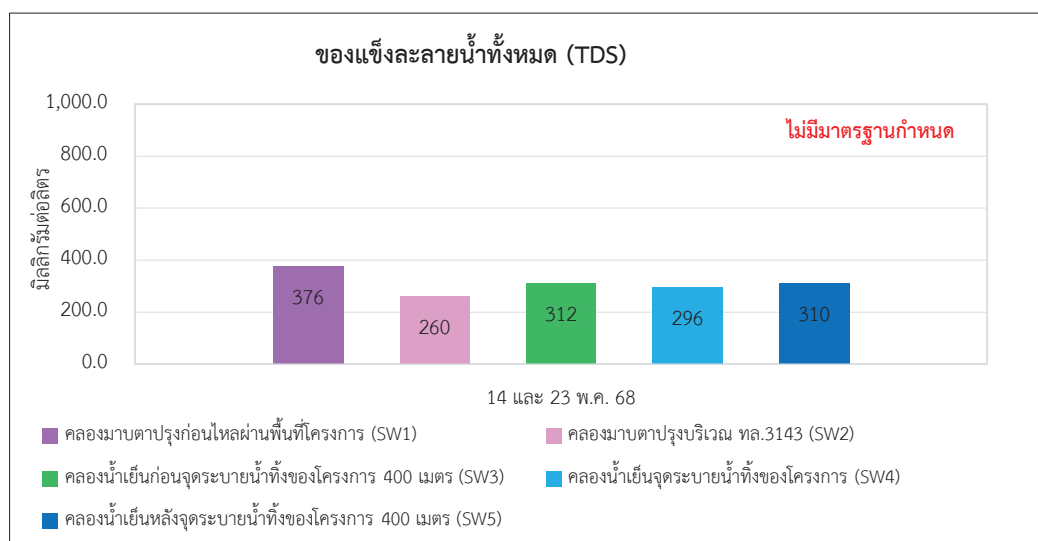
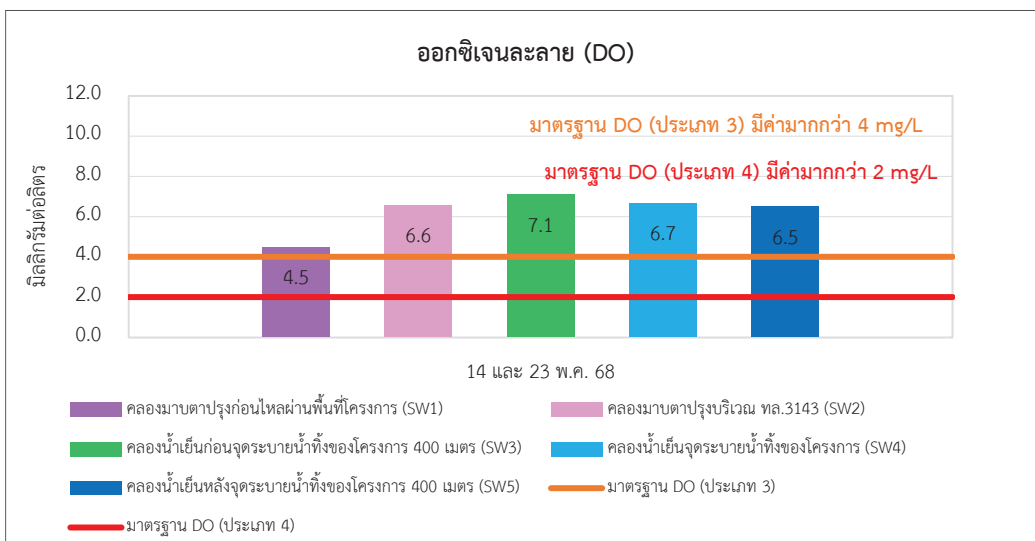
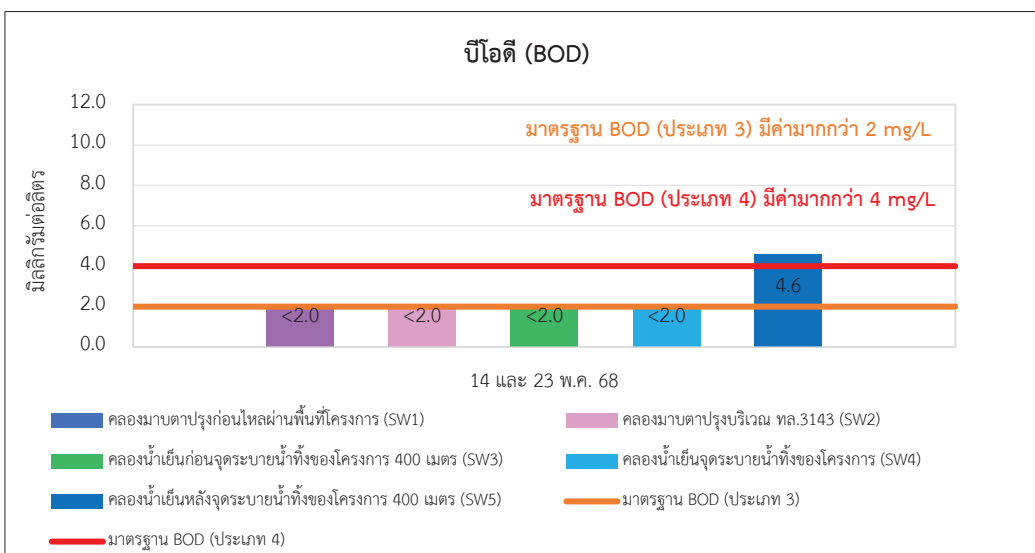
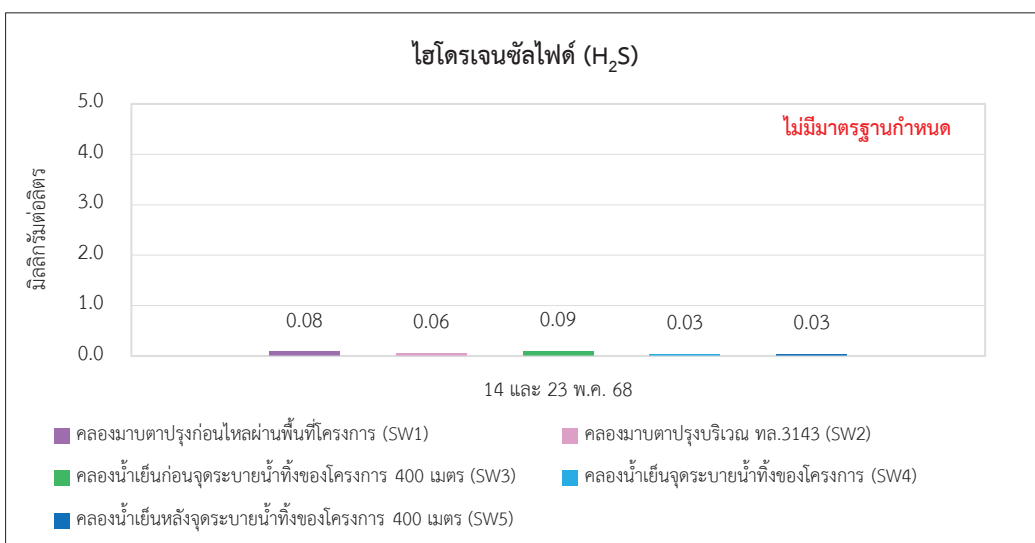
รูปที่ 4.3-1 กราฟเปรียบเทียบผลการตรวจวิเคราะห์คุณภาพน้ำผิวดิน ปี พ.ศ. 2568

ปริมาณสารหนู (Arsenic) ปริมาณแมงกานีส (Mn) มีค่าสูงคาดว่าเป็นปริมาณที่มีอยู่ในธรรมชาติเดิม เนื่องจากพื้นที่ส่วนใหญ่เป็นชุดดินมาบอบน ซึ่งมีลักษณะเป็นดินร่วน-ดินเหนียวปนทราย สีน้ำตาลแก่ สีน้ำตาลแดง และสีแดงปนเหลือง ขึ้นอยู่กับชั้นดิน ดินมีความเป็นกรดเล็กน้อยไปจนถึงกรดจัด และมักพบเศษวัตถุต้นกำเนิดดินจากหินแกรนิต ที่มีองค์ประกอบของแมงกานีส และโลหะหนักอื่นๆ ปะปนในเนื้อดินตามธรรมชาติ และ/หรืออาจเกิดจากกิจกรรมอื่นๆ เช่น การใช้สารเคมีทางการเกษตร เป็นต้น สำหรับปริมาณไซยาไนด์นั้น อาจมีสาเหตุมาจากหลายแหล่งกำเนิดที่อาจเกิดการชะล้างลงในแหล่งน้ำ ได้แก่ มีการใช้ยาฆ่าแมลงและสารกำจัดศัตรูพืช ที่มีส่วนประกอบของไซยาไนด์ และแหล่งกำเนิดจากธรรมชาติ จากการย่อยสลายสารอินทรีย์ ซากพืช ซากสัตว์ ที่มีไนโตรเจนเป็นองค์ประกอบ และการปลดปล่อยสารไซยาโนเจนิกจากพืชบางชนิด เช่น มันสำปะหลัง ซึ่งหากมีพืชเหล่านี้จำนวนมากใกล้แหล่งน้ำอาจจะส่งผลต่อปริมาณสารไซยาไนด์ในน้ำได้ ส่วนปริมาณแบคทีเรียกลุ่มฟีคอลโคลิฟอร์ม และ แบคทีเรียกลุ่มโคลิฟอร์มทั้งหมดเป็นจุลินทรีย์ที่มีอยู่ทั่วไปในธรรมชาติ เช่น มูลสัตว์ ดิน และแหล่งน้ำธรรมชาติทั่วไป และปริมาณบีโอดี (BOD) และแอมโมเนียไนโตรเจน อาจถูกย่อยสลายโดยจุลินทรีย์และการตายของวัชพืชเกิดการสะสมเป็นสารอินทรีย์ในแหล่งน้ำผิวดิน โดยเฉพาะในช่วงที่แหล่งน้ำมีน้ำน้อยและนิ่ง ส่งผลให้เกิดการสะสมและส่งผลกระทบต่อคุณภาพน้ำได้

สำหรับผลการตรวจวิเคราะห์คุณภาพน้ำผิวดินที่สูงกว่าเกณฑ์มาตรฐาน และบริเวณที่เก็บตัวอย่างมีวัชพืชปกคลุมริมคลองจำนวนมาก ประกอบกับช่วงที่ทำการเก็บตัวอย่างเป็นช่วงฤดูฝน อาจทำให้เกิดการชะล้างของดิน ปุ๋ย และการย่อยสลายของวัชพืช ทำให้ผลการตรวจวัดบางพารามิเตอร์มีค่าไม่เป็นไปตามเกณฑ์มาตรฐานกำหนด โดยปริมาณสารหนู (Arsenic) ปริมาณแมงกานีส (Mn) มีค่าสูงคาดว่าเป็นปริมาณที่มีอยู่ในธรรมชาติเดิม เนื่องจากพื้นที่ส่วนใหญ่เป็นชุดดินมาบตาพุด ซึ่งมีลักษณะเป็นดินร่วน-ดินเหนียวปนทราย สีน้ำตาลแก่ สีน้ำตาลแดง และสีแดงปนเหลือง ขึ้นอยู่กับชั้นดิน ดินมีความเป็นกรดเล็กน้อยไปจนถึงกรดจัด และมักพบเศษวัตถุต้นกำเนิดดินจากหินแกรนิต ที่มีองค์ประกอบของแมงกานีสและโลหะหนักอื่นๆ ปะปนในเนื้อดินตามธรรมชาติ และ/หรืออาจเกิดจากกิจกรรมอื่นๆ เช่น การใช้สารเคมีทางการเกษตร เป็นต้น ปริมาณไซยาไนด์ อาจมีสาเหตุมาจากหลายแหล่งกำเนิดที่อาจเกิดการชะล้างลงในแหล่งน้ำ ได้แก่ มีการใช้ยาฆ่าแมลงและสารกำจัดศัตรูพืช ที่มีส่วนประกอบของไซยาไนด์ และแหล่งกำเนิดจากธรรมชาติ จากการย่อยสลายสารอินทรีย์ซากพืช ซากสัตว์ ที่มีไนโตรเจนเป็นองค์ประกอบ และการปลดปล่อยสารไซยาไนด์จากพืชบางชนิด เช่น มันสำปะหลัง ซึ่งหากมีพืชเหล่านี้จำนวนมากใกล้แหล่งน้ำอาจจะส่งผลต่อปริมาณสารไซยาไนด์ในน้ำได้ ส่วนปริมาณแบคทีเรียกลุ่มฟีคอลโคลิฟอร์ม และ แบคทีเรียกลุ่มโคลิฟอร์มทั้งหมดเป็นจุลินทรีย์ที่มีอยู่ทั่วไปในธรรมชาติ เช่น มูลสัตว์ ดิน และแหล่งน้ำธรรมชาติทั่วไป และปริมาณบีโอดี (BOD) และแอมโมเนียไนโตรเจน อาจเกิดจากอินทรีย์วัตถุและการตายของวัชพืช ที่เกิดการสะสมในแหล่งน้ำผิวดิน ส่งผลให้ค่าข้างต้นในน้ำเกินมาตรฐาน และในแหล่งน้ำที่มีลักษณะน้ำนิ่งก็ส่งผลให้เกิดการสะสมของอินทรีย์วัตถุและพบปริมาณจุลินทรีย์ในแหล่งน้ำดังกล่าวเพิ่มขึ้นได้เช่นกัน

ทั้งนี้ ในปัจจุบันทางโครงการยังไม่มีกิจกรรมการระบายน้ำทิ้งใดๆ ของการบำบัด เนื่องจากอยู่ระหว่างการก่อสร้างระบบบำบัดน้ำเสีย

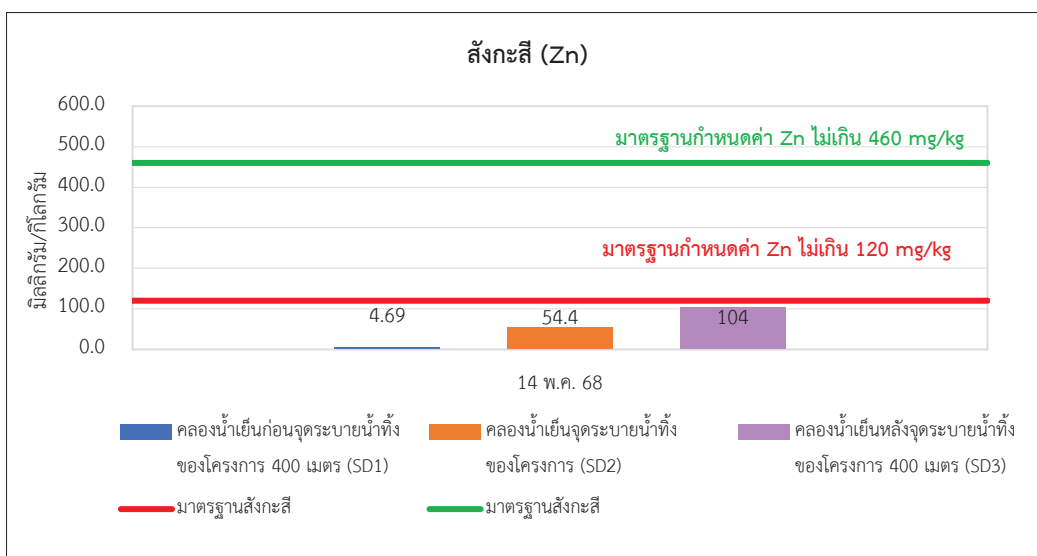
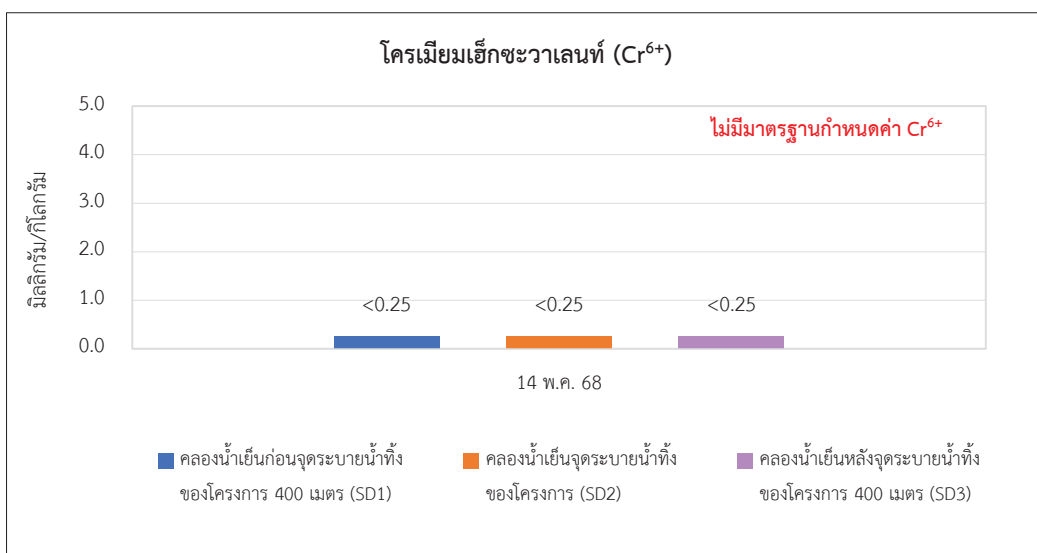
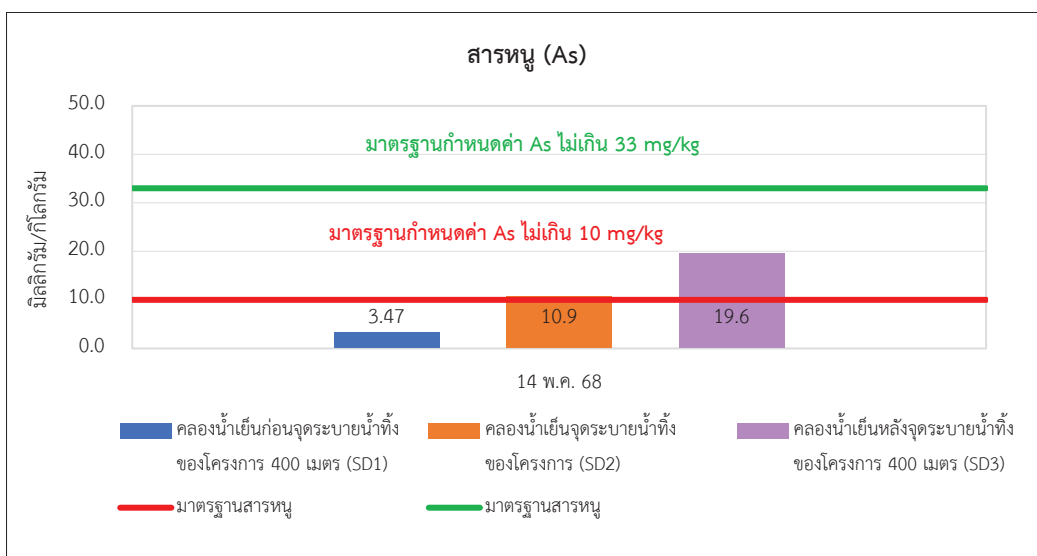
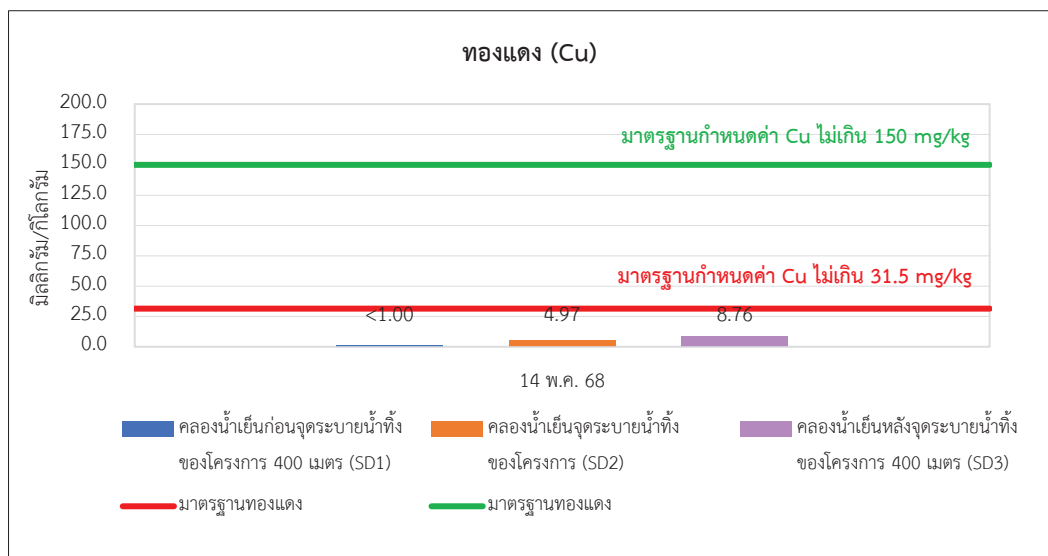
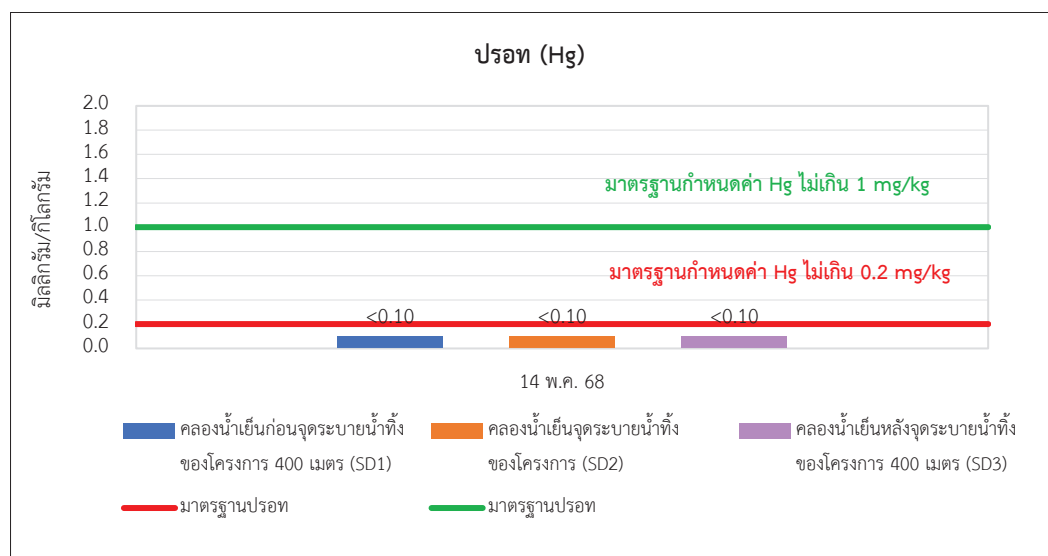
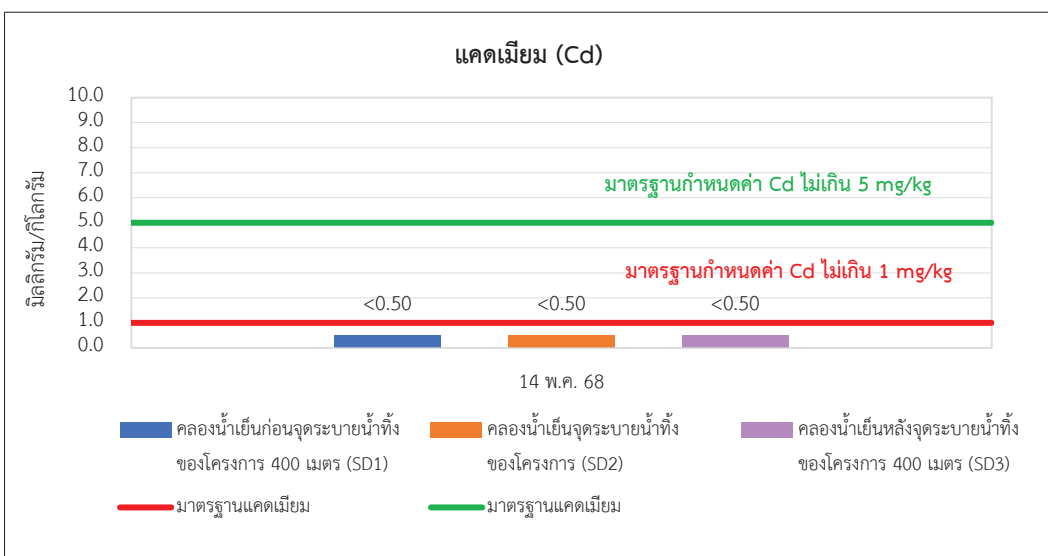
รูปที่ 4.5-1 กราฟเปรียบเทียบผลการตรวจวิเคราะห์คุณภาพตะกอนดิน ปี พ.ศ. 2568

ทั้งนี้ เมื่อนำผลการตรวจวิเคราะห์มาประเมินคุณภาพตะกอนดินในแหล่งน้ำผิวดินด้วยมาตรฐานคุณภาพตะกอนดินในแหล่งน้ำผิวดินเพื่อปกป้องสัตว์น้ำดิน แล้วพบว่า บริเวณคลองน้ำเย็นก่อนจุดระบายน้ำทิ้งของโครงการ 400 เมตร (SD1) คุณภาพตะกอนดินอยู่ในระดับที่ปลอดภัยต่อประชากรสัตว์น้ำดินส่วนมาก ในบริเวณคลองน้ำเย็นจุดระบายน้ำทิ้งของโครงการ (SD2) และคลองน้ำเย็นหลังจุดระบายน้ำทิ้งของโครงการ 400 เมตร (SD3) คุณภาพตะกอนดินอยู่ในระดับที่มีโอกาสเกิดผลกระทบต่อประชากรสัตว์น้ำดิน

ปริมาณสารหนูในตะกอนดินที่สูงกว่ามาตรฐาน แหล่งกำเนิดมาจากพื้นที่เดิมของที่ตั้งโครงการปริมาณที่มีอยู่ในธรรมชาติ และเกิดจากพื้นที่เกษตรกรรม มีการใช้สารเคมีทางการเกษตร สอดคล้องกับพื้นที่ส่วนใหญ่เป็นชุดดินมาบอบน ซึ่งมีลักษณะเป็นดินร่วน-ดินเหนียวปนทราย สีน้ำตาลแก่ สีน้ำตาลแดง และสีแดงปนเหลือง ขึ้นอยู่กับชั้นดิน ดินมีความเป็นกรดเล็กน้อยไปจนถึงกรดจัด และมักพบเศษวัตถุต้นกำเนิดดินจากหินแกรนิต ที่มีองค์ประกอบของเหล็ก สารหนู แมงกานีส และโลหะหนักอื่นๆ ปะปนในเนื้อดินตามธรรมชาติ และ/หรืออาจเกิดจากกิจกรรมอื่นๆ เช่น การใช้สารเคมีทางการเกษตร เป็นต้น

นอกจากนี้ยังมีการศึกษาการสำรวจข้อมูลพื้นฐาน ด้านธรณีวิทยาและทรัพยากรธรณี จังหวัดระยอง ของกรมทรัพยากรธรณี กระทรวงทรัพยากรธรรมชาติและสิ่งแวดล้อม ผลการศึกษาพบว่าปริมาณสารหนูในตะกอนธารน้ำที่มีค่ามากกว่า 166.64 มิลลิกรัมต่อกิโลกรัม พบในเขตอำเภอบลวกแดง อำเภอบ้านค่าย (ที่มา รายงานการสำรวจข้อมูลพื้นฐาน ด้านธรณีวิทยาและทรัพยากรธรณี จังหวัดระยอง, 2566 (หน้า 223-224)) ซึ่งมีความสอดคล้องกับผลการตรวจวิเคราะห์ตะกอนดินที่พบปริมาณสารหนูสูงกว่ามาตรฐานกำหนด

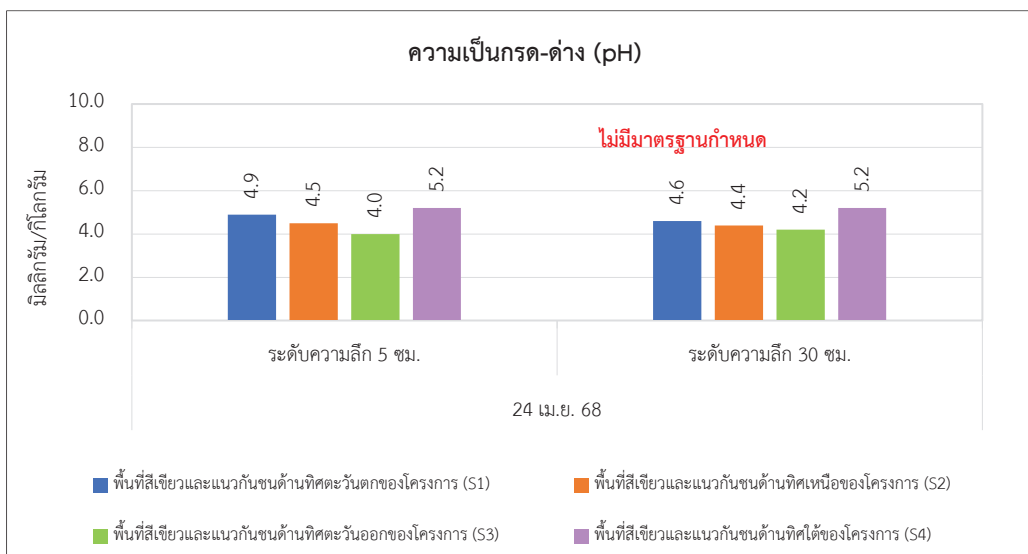
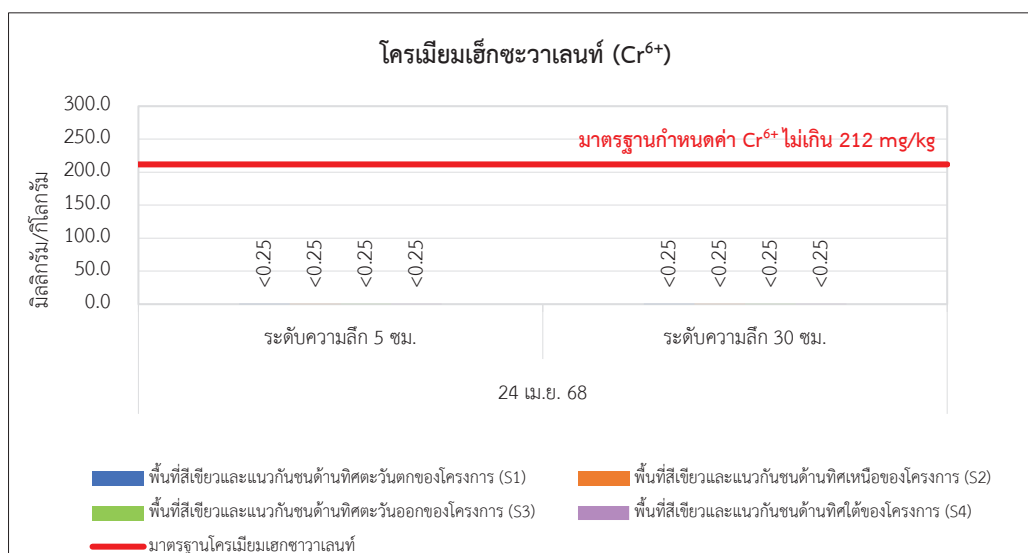
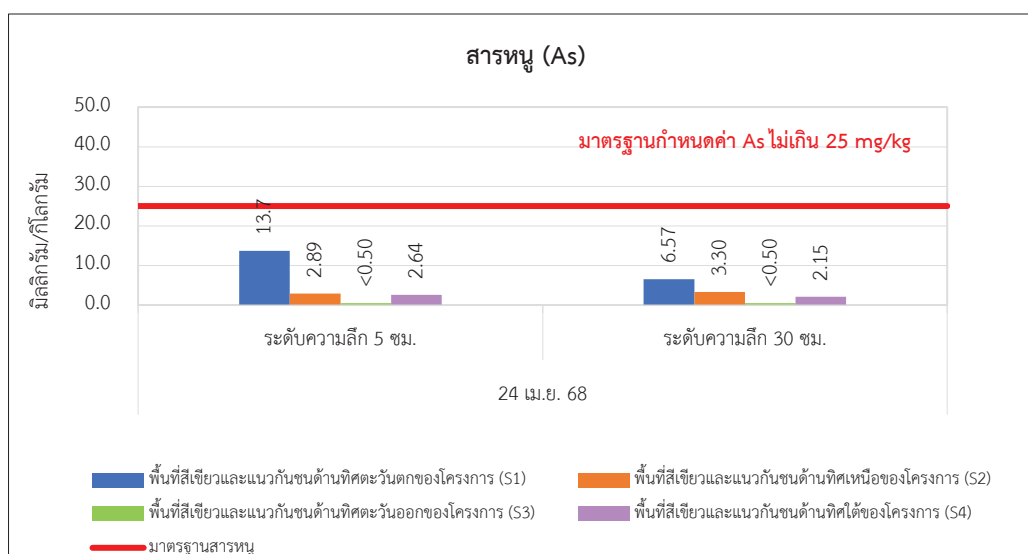
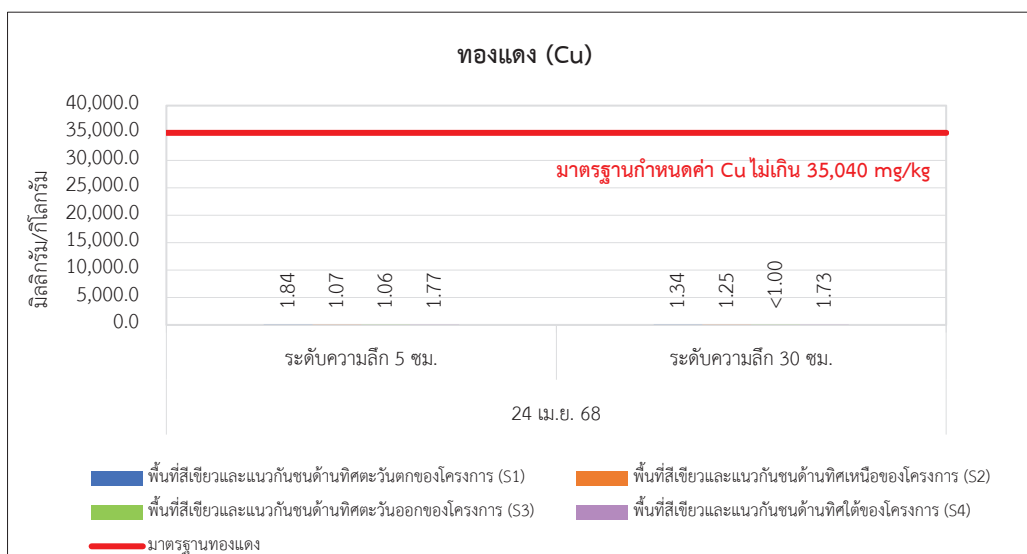
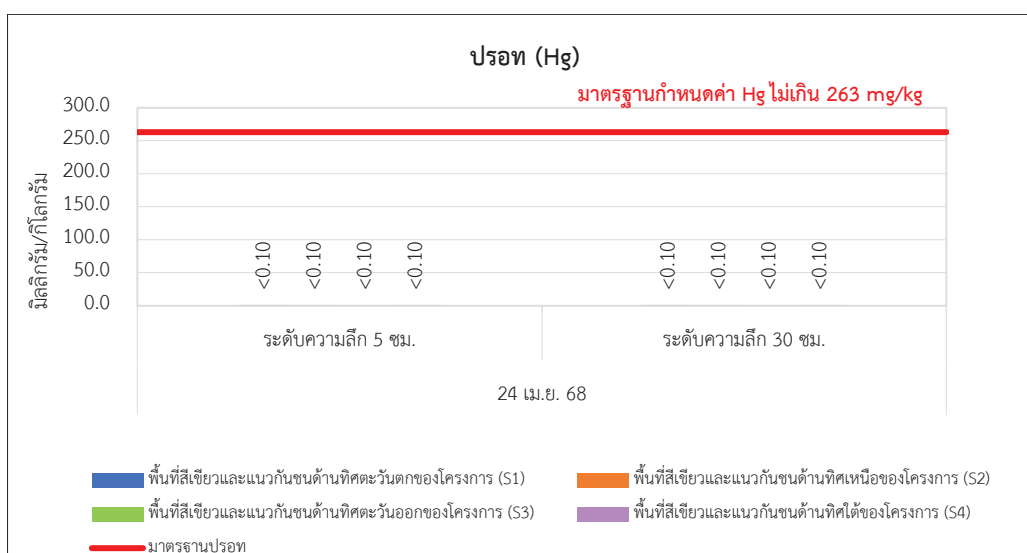
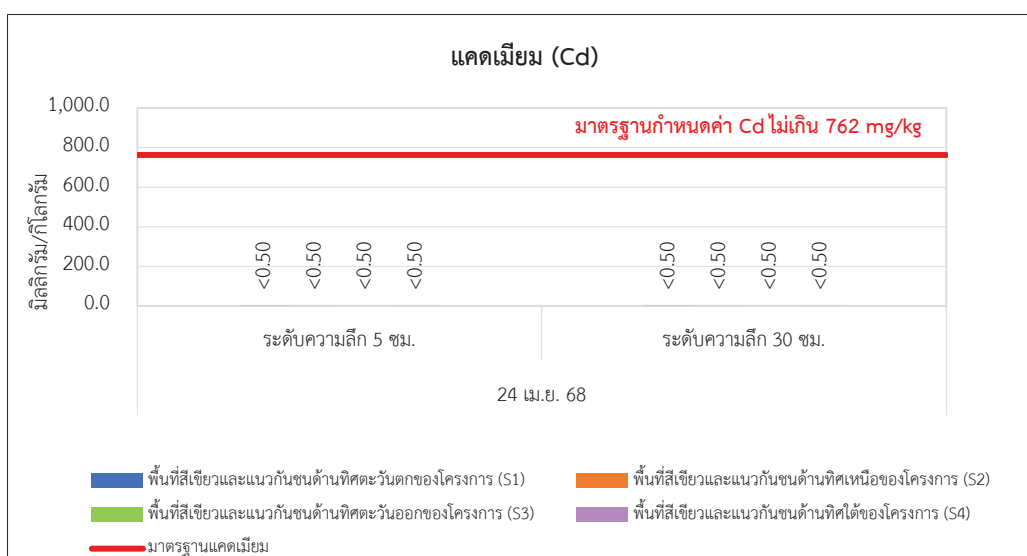
รูปที่ 4.6-1 กราฟเปรียบเทียบผลการตรวจวิเคราะห์คุณภาพดิน ปี พ.ศ. 2568

จากผลการตรวจวิเคราะห์คุณภาพดิน ทั้ง 4 สถานี เมื่อนำมาเปรียบเทียบกับมาตรฐานตามประกาศคณะกรรมการสิ่งแวดล้อมแห่งชาติ พ.ศ. 2564 เรื่อง กำหนดมาตรฐานคุณภาพดิน ประเภทที่ 2 คุณภาพดินที่ใช้ประโยชน์เพื่อการค้าขาย เกษตรกรรม และกิจการอื่นๆ โดยมีวัตถุประสงค์เพื่อปกป้องประชาชนกลุ่มวัยทำงาน รวมถึงเกษตรกรที่เพาะปลูกพืชสวนพืชไร่ พบว่า ผลการตรวจวิเคราะห์คุณภาพดินมีค่าอยู่ในเกณฑ์มาตรฐานกำหนดทุกสถานี
