รายงานผลการปฏิบัติตาม  
มาตรการป้องกันและแก้ไขผลกระทบสิ่งแวดล้อม  
และมาตรการติดตามตรวจสอบคุณภาพสิ่งแวดล้อม  
ระยะดำเนินการ

กะตะโอเชียนวิว คอนโดมิเนียม 3

ประจำเดือน มกราคม - มิถุนายน พ.ศ.2568

บริษัท เซาธ์เทิร์น แล็บ แอนด์ เอ็นจิเนียริง จำกัด

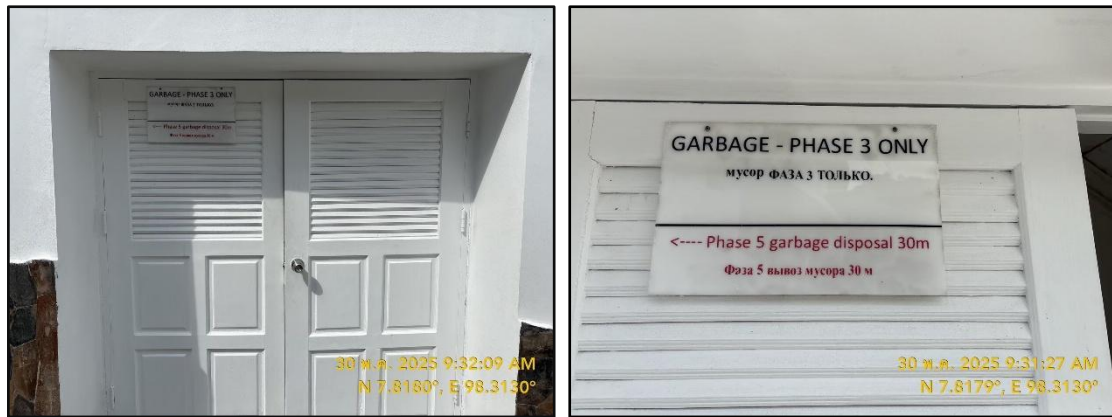
รูปที่ 1.3 ห้องพักขยะ

จุดที่พักขยะรวมของโครงการจะตั้งอยู่ทางเข้าพื้นที่โครงการ ซึ่งอยู่ในตำแหน่งที่สามารถขนย้ายได้สะดวก ซึ่งประกอบด้วยถังขยะ ขนาด 240 ลิตร จำนวน 4 ถัง แยกเป็นขยะเปียก 2 ถัง ขยะแห้ง 2 ถัง รวมปริมาตรกักเก็บ 960 ลิตร รองรับขยะได้นานประมาณ 4 วัน โดยถังขยะที่โครงการเลือกใช้เป็นถังขยะที่ผลิตด้วยวัตถุดิบที่มีคุณภาพ ได้มาตรฐาน มีความแข็งแรงทนทาน ไม่เปราะบาง แตกง่าย ทนต่อแสงแดด

และมีฝาปิดมิดชิด โครงการว่าจ้างให้บริษัทเอกชนที่มีใบอนุญาตจากหน่วยงานราชการให้เข้ามาเก็บขนวัน  
เว้นวันสำหรับน้ำชะขยะที่อาจเกิดขึ้นในบริเวณจุดที่พักขยะรวม จะถูกรวบรวมเข้าสู่ระบบบำบัดน้ำเสีย  
อาคาร H ต่อไป

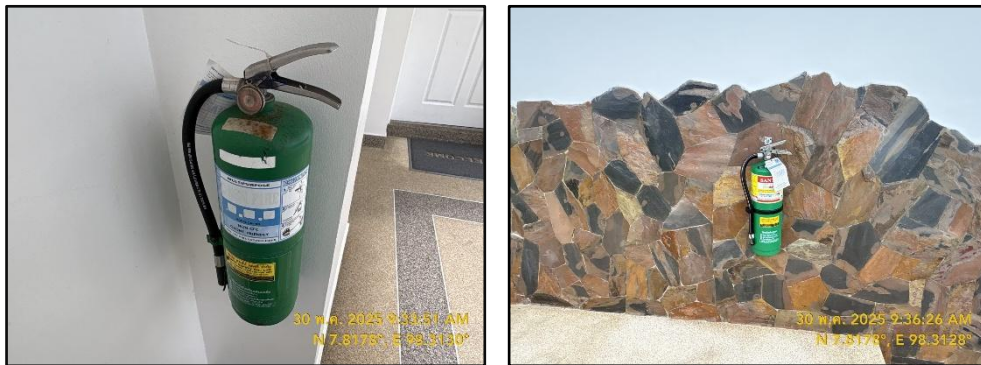
รูปที่ 1.4 ถังดับเพลิงแบบมือถือ

โดยการติดตั้งถังดับเพลิงจะติดตั้งให้ส่วนบนสุดของตัวถังดับเพลิง สูงจากระดับพื้นอาคารประมาณ 1.5 เมตร ในที่มองเห็น สามารถอ่านคำแนะนำการใช้ได้และสามารถนำไปใช้งานสะดวกและอยู่ในสภาพที่ใช้งานได้ตลอดเวลา รวมทั้งจัดให้มีระบบไฟฉุกเฉิน บริเวณโถงทางเดินทุกๆชั้น ของแต่ละอาคาร

ระบบป้องกันอัคคีภัยของโครงการเป็นไปตามหมวด 1 แบบและวิธีการเกี่ยวกับการติดตั้งระบบการป้องกันอัคคีภัย ของกฎกระทรวงฉบับที่ 396 (พ.ศ.2537) ออกความในพระราชบัญญัติควบคุมอาคาร พ.ศ.2522 ที่กำหนดให้อาคารอยู่อาศัยรวมที่มีตั้งแต่ 4 หน่วยขึ้นไป (โครงการมี 21 หน่วย) ต้องติดตั้งเครื่องดับเพลิงแบบมือถืออย่างน้อยอย่างใดอย่างหนึ่งไว้ชั้นละ 1 เครื่อง ต่อพื้นที่อาคารไม่เกิน 1,000 ตารางเมตร ทุกระยะไม่เกิน 45 เมตร แต่ไม่น้อยกว่าชั้นละ 1 เครื่อง

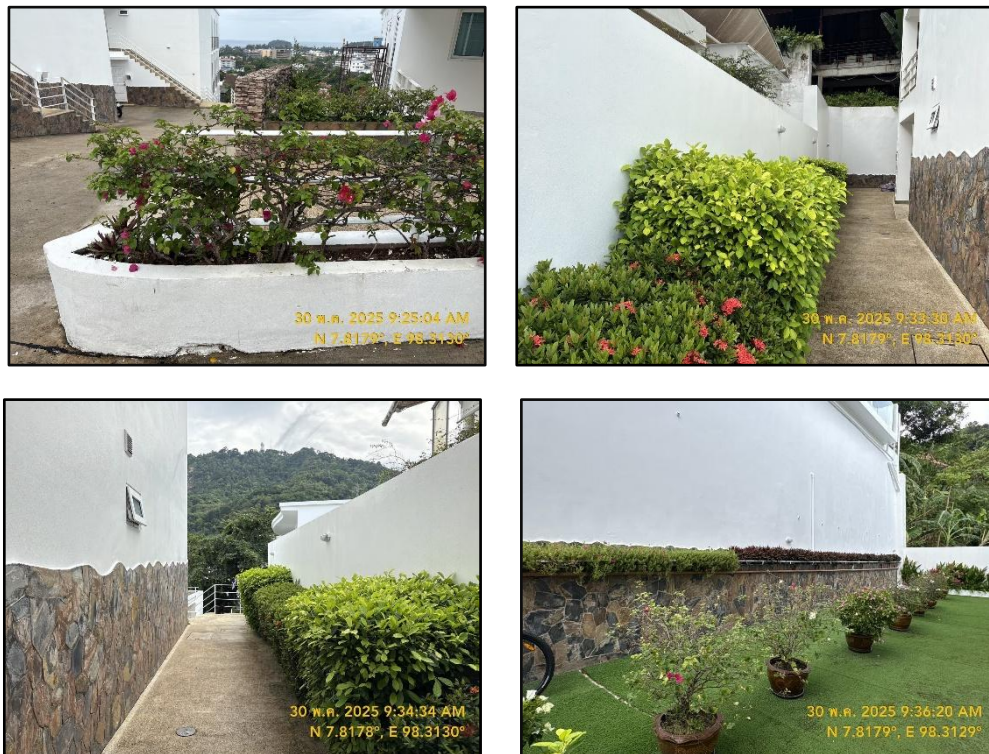
รูปที่ 1.5 พื้นที่สีเขียวภายในโครงการ

โครงการได้จัดให้มีพื้นที่สีเขียวคิดเป็นพื้นที่ทั้งหมด 817.7 ตารางเมตร (ร้อยละ 52 ของพื้นที่โครงการ) คิดเป็นพื้นที่สีเขียวต่อผู้พักอาศัยในพื้นที่โครงการ 10.22 ตารางเมตร ต่อ 1 คน (ผู้พักอาศัยในพื้นที่โครงการ 80 คน)

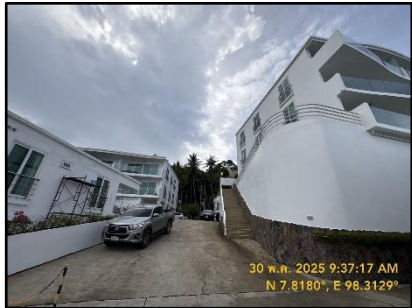
| องค์ประกอบสิ่งแวดล้อม/ผลกระทบ<br>ต่อสิ่งแวดล้อม | มาตรการป้องกันและแก้ไข<br>ผลกระทบสิ่งแวดล้อม | การปฏิบัติตามมาตรการ | ปัญหาและอุปสรรค |
|---|---|---|---|
| <b>1.ทรัพยากรทางกายภาพ</b><br><b>1.1 ลักษณะภูมิประเทศ</b><br>- สภาพภูมิประเทศจะเปลี่ยนจากเดิมที่มีลักษณะเป็นที่ราบบนเนินเขาที่มีความชันเล็กน้อย ไปเป็นพื้นที่ราบบนเนินเขาที่มีความชันเล็กน้อยที่มีอาคารชุด 3 ชั้น จำนวน 3 อาคาร และพื้นที่สีเขียว โครงการประกอบกิจการเพื่อที่พักอาศัย ซึ่งสอดคล้องกับการประกอบกิจการโดยรอบที่มีการประกอบกิจการเพื่ออยู่อาศัย การท่องเที่ยว และพาณิชยกรรม | 1. จัดพื้นที่ว่างกว่าร้อยละ 52 ของพื้นที่โครงการ<br><br>2. รักษาภูมิประเทศไว้ให้มากที่สุด | 1. ปฏิบัติตามมาตรการ โดยโครงการมีพื้นที่ว่างภายในโครงการมากกว่าร้อยละ 52 ดังรูป<br><br>2. ปฏิบัติตามมาตรการ โดยทางโครงการได้รักษาภูมิประเทศเดิมไว้ให้มากที่สุด ปัจจุบันยังมีลักษณะเป็นที่ราบบนเนินเขาอยู่ | - ไม่มีปัญหาและอุปสรรค<br><br>- ไม่มีปัญหาและอุปสรรค |

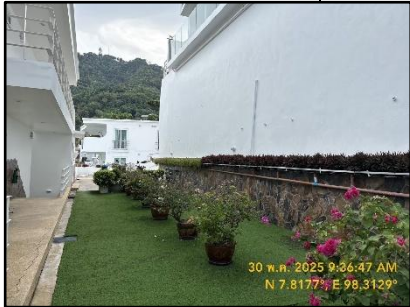
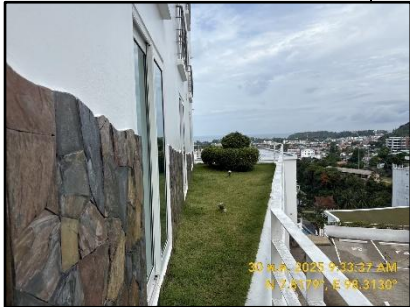
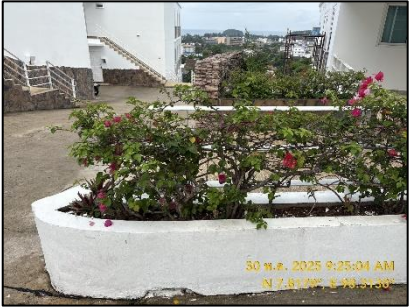
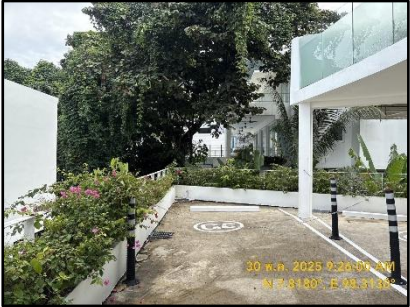
| องค์ประกอบสิ่งแวดล้อม/ผลกระทบ<br>ต่อสิ่งแวดล้อม | มาตรการป้องกันและแก้ไข<br>ผลกระทบต่อสิ่งแวดล้อม | การปฏิบัติตามมาตรการ | ปัญหาและอุปสรรค |
|---|---|---|---|
| <b>1.2 การชะล้างพังทลายของหน้าดิน</b><br>- สภาพทั่วไปของพื้นที่ที่เป็นที่<br>ราบเนินเขา ที่มีความชันเล็กน้อย<br>ภายในโครงการประกอบด้วย อาคารชุด<br>3 ชั้น จำนวน 3 อาคาร และพื้นที่สี<br>เขียว | 1. โครงการจัดให้มีบ่อหน่วงน้ำ จำนวน 2 บ่อ<br>ขนาด 36 และ 56 ลบ.ม. ซึ่งน้ำในบ่อหน่วงน้ำ<br>จะนำไปรดน้ำต้นไม้และล้างพื้นในโครงการ<br>ส่วนน้ำที่เหลือจะล้นออกสู่ลำรางสาธารณะ<br>ต่อไป<br><br>2. จัดให้มีพื้นที่สีเขียวที่มีพืชคลุมดินของพื้นที่ ที่<br>ช่วยสร้างความร่มรื่นและดูดซับน้ำฝน | 1. ไม่ปฏิบัติตามมาตรการ โดยน้ำเสียที่เกิดขึ้นในโครงการที่<br>ได้รับการบำบัดแล้ว ทางโครงการได้ปล่อยให้ไหลลงและระบาย<br>ลงสู่คลองลำรางสาธารณะประโยชน์ โดยหนังสืออนุญาตให้<br>ระบายน้ำลงสู่คลองสาธารณะประโยชน์แสดงดังภาคผนวก ญ<br><br>2. ปฏิบัติตามมาตรการ ทางโครงการจัดให้มีพื้นที่สีเขียว ที่มีพืช<br>คลุมดิน ที่ช่วยสร้างความร่มรื่น ดังรูป | - ไม่มีปัญหาและอุปสรรค<br><br><br><br><br><br><br><br>- ไม่มีปัญหาและอุปสรรค |

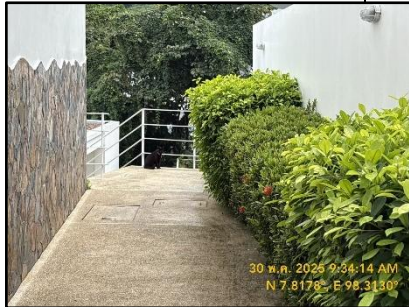
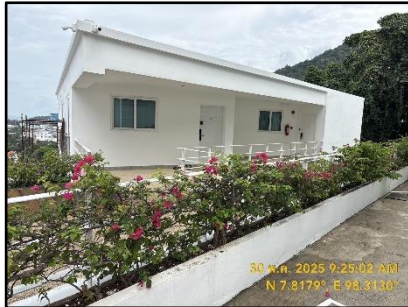
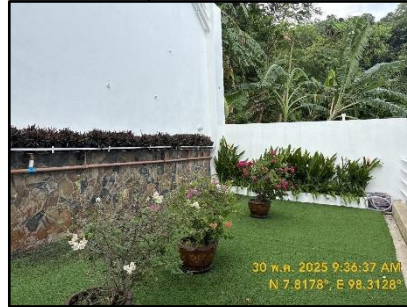
| องค์ประกอบสิ่งแวดล้อม/ผลกระทบ<br>ต่อสิ่งแวดล้อม | มาตรการป้องกันและแก้ไข<br>ผลกระทบต่อสิ่งแวดล้อม | การปฏิบัติตามมาตรการ | ปัญหาและอุปสรรค |
|---|---|---|---|
| <b>1.3 คุณภาพอากาศ</b><br>- โครงการประกอบกิจการประเภทอาคารชุดพักอาศัยแหล่งกำเนิดมลพิษทางอากาศที่อาจเกิดขึ้น เช่น การเดินทางเข้าออกของผู้พักอาศัย ซึ่งมีปริมาณไม่มาก เกิดในช่วงเวลาสั้นๆ และไม่ต่อเนื่อง ทำให้ไม่ส่งผลกระทบต่อด้านคุณภาพอากาศในระยะดำเนินการ | 1. จัดให้มีการปลูกต้นไม้ในบริเวณพื้นที่ว่าง | 1. ปฏิบัติตามมาตรการ จัดให้มีการปลูกต้นไม้ในบริเวณพื้นที่ว่างโดยรอบโครงการ | - ไม่มีปัญหาและอุปสรรค |

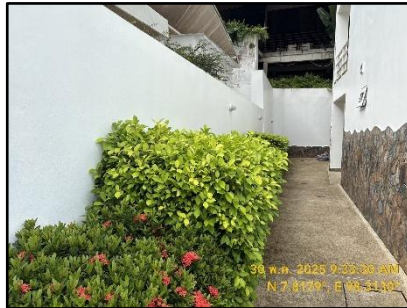
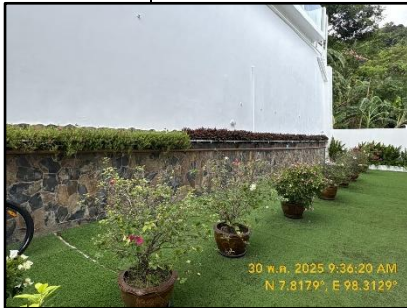
| องค์ประกอบสิ่งแวดล้อม/ผลกระทบ<br>ต่อสิ่งแวดล้อม | มาตรการป้องกันและแก้ไข<br>ผลกระทบต่อสิ่งแวดล้อม | การปฏิบัติตามมาตรการ | ปัญหาและอุปสรรค |
|---|---|---|---|
| <b>1.4. การระบายอากาศ</b><br>- โครงการประกอบกิจการประเภทอาคารชุดพักอาศัย ที่มีการใช้ระบบปรับอากาศแบบแยกส่วน โดยจะมีขนาดความเย็นประมาณ 84.70 ตัน ซึ่งทำให้อุณหภูมิบริเวณโครงการสูงขึ้นประมาณ 0.19 องศาเซลเซียส เท่านั้น ทำให้ผลกระทบต่อสภาพอยู่ในระดับต่ำ | 1. จัดภูมิสถาปัตย์ ให้มีการปลูกต้นไม้ในบริเวณพื้นที่ว่างประเภทไม้ยืนต้น จำนวน 19 ต้น (95 ตารางวา) ซึ่งสามารถดูดซับความร้อน 475,000 กิโลแคลอรี | 1. ปฏิบัติตามมาตรการ มีการปลูกต้นไม้บริเวณรอบๆโครงการ เพื่อดูดซับความร้อน ตามรูป | - ไม่มีปัญหาและอุปสรรค |

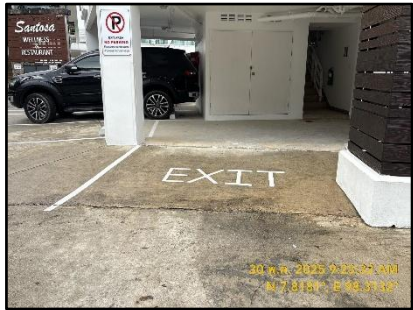
| องค์ประกอบสิ่งแวดล้อม/ผลกระทบ<br>ต่อสิ่งแวดล้อม | มาตรการป้องกันและแก้ไข<br>ผลกระทบต่อสิ่งแวดล้อม | การปฏิบัติตามมาตรการ | ปัญหาและอุปสรรค |
|---|---|---|---|
| <b>3.2 การคมนาคมขนส่ง</b><br>- ปริมาณการจราจรเพิ่มขึ้นจาก<br>ก่อนมีโครงการเพียงเล็กน้อย พบว่า<br>ถนนปฏัก มีสภาพการจราจรใช้ได้ โดย<br>การเปลี่ยนช่องทางต้องใช้ความ<br>ระมัดระวังมากขึ้น แต่ความเร็วอิสระยังไม่<br>ไม่เปลี่ยนแปลงผลกระทบด้านการ<br>คมนาคมในระยะก่อสร้างจึงอยู่ในระดับ<br>ปานกลาง | 1. ติดตั้งเครื่องหมายจราจรเข้าออกและที่จอดรถ<br><br>2. จัดเจ้าหน้าที่อำนวยความสะดวกบริเวณ<br>ทางเข้าออกและที่จอดรถ<br><br>3. ห้ามจอดรถตรงทางเข้าออกโครงการและไหล่<br>ทาง<br><br>4. จัดที่จอดรถยนต์ภายในโครงการจำนวน 11<br>คัน โดยขนาดพื้นที่จอดรถและจำนวนที่จอด<br>รถยนต์เป็นไปตามที่กฎหมายกำหนด | 1. ปฏิบัติตามมาตรการ โดยมีการติดตั้งเครื่องหมายทางเข้า-<br>ออก อย่างชัดเจน<br> 2. ปฏิบัติตามมาตรการ โดยมีเจ้าหน้าที่คอยอำนวยความสะดวก<br>อยู่รอบๆโครงการ<br><br>3. ปฏิบัติตามมาตรการ โดยมีเจ้าหน้าที่คอยแลอยู่รอบๆ<br>โครงการเพื่อแจ้งให้ผู้อยู่อาศัยไม่ให้จอดรถขวางทางเข้า-ออก<br><br>4. ปฏิบัติตามมาตรการ โดยมีที่จอดรถยนต์ทั้งหมด 14 คัน และ<br>รถจักรยานยนต์ 10 คัน ซึ่งเพียงพอและเป็นไปตามที่กฎหมาย<br>กำหนด | - ไม่มีปัญหาและอุปสรรค<br><br><br><br><br><br><br><br><br><br><br>- ไม่มีปัญหาและอุปสรรค<br><br><br><br><br><br><br><br><br><br><br>- ไม่มีปัญหาและอุปสรรค |

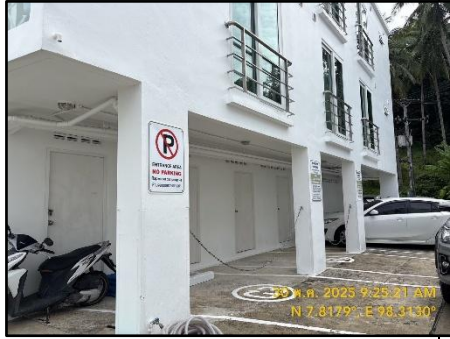
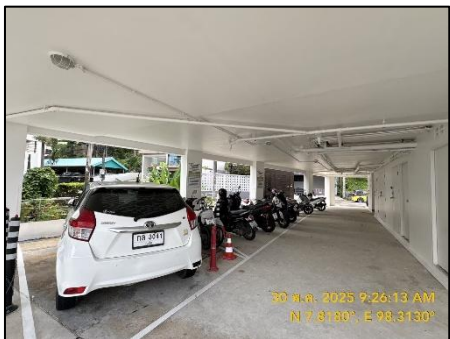
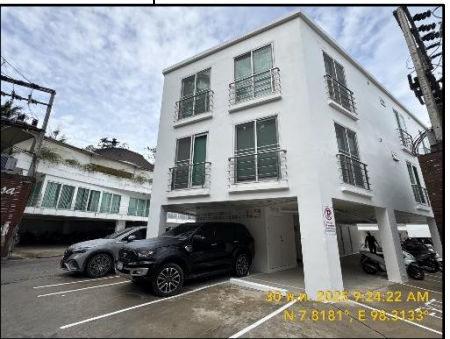
| องค์ประกอบสิ่งแวดล้อม/ผลกระทบ<br>ต่อสิ่งแวดล้อม | มาตรการป้องกันและแก้ไข<br>ผลกระทบต่อสิ่งแวดล้อม | การปฏิบัติตามมาตรการ | ปัญหาและอุปสรรค |
|---|---|---|---|
| <b>3.3 การใช้น้ำ</b><br>- ปริมาณน้ำใช้ในโครงการคาดว่าจะประมาณ 16.068 ลบ.ม./วัน ปริมาณน้ำใช้ในชั่วโมงสูงสุดเท่ากับ 1.50 ลบ.ม./ชั่วโมง | 1. จัดถังเก็บน้ำใต้ดินจำนวน 2 ถังปริมาตรกักเก็บ 80 ลบ.ม.<br><br>2. แบ่งเป็นน้ำใช้ในโครงการ 64 ลบ.ม. และสำรองน้ำสำหรับดับเพลิง 16 ลบ.ม. รวมปริมาตรกักเก็บน้ำใช้ของโครงการเท่ากับ 80 ลบ.ม. สามารถสำรองได้ประมาณ 5 วัน<br><br>3. ประชาสัมพันธ์ให้ร่วมกันประหยัดน้ำ<br><br>4. ตรวจสอบการจ่ายน้ำและเส้นท่อให้อยู่ใน | 1. ไม่ปฏิบัติตามมาตรการ แต่ทางโครงการมีบ่อเก็บในใต้ดินขนาด 150 ลูกบาศก์เมตร จำนวน 1 ถัง ซึ่งมีปริมาตรมากกว่าที่กำหนดไว้<br><br>2. ปฏิบัติตามมาตรการ โดยทางโครงการมีถังเก็บน้ำขนาด 150 ลูกบาศก์เมตร จำนวน 1 ถัง ซึ่งครอบคลุมการใช้น้ำในโครงการทั้งหมด<br><br>3. ปฏิบัติตามมาตรการ ประชาสัมพันธ์ให้ร่วมกันประหยัดน้ำ<br><br>4. ปฏิบัติตามมาตรการ โดยมีช่างประจำโครงการเป็นผู้ | - ไม่มีปัญหาและอุปสรรค<br><br>- ไม่มีปัญหาและอุปสรรค<br><br>- ไม่มีปัญหาและอุปสรรค<br><br>- ไม่มีปัญหาและอุปสรรค |

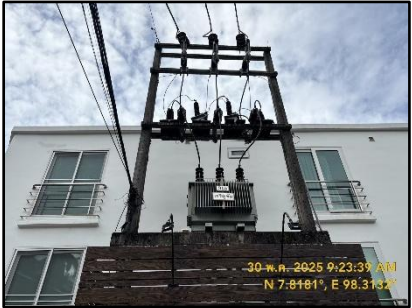
| องค์ประกอบสิ่งแวดล้อม/ผลกระทบ<br>ต่อสิ่งแวดล้อม | มาตรการป้องกันและแก้ไข<br>ผลกระทบสิ่งแวดล้อม | การปฏิบัติตามมาตรการ | ปัญหาและอุปสรรค |
|---|---|---|---|
| <b>3.7 ไฟฟ้า</b><br>- จะรับบริการไฟฟ้าจากการไฟฟ้าส่วนภูมิภาค ซึ่งมีความสามารถในการรองรับการใช้ไฟฟ้าที่เพิ่มขึ้น ดังนั้นจึงไม่มีผลกระทบด้านนี้ | 1. ติดตั้งหม้อแปลงก่อนจ่ายไฟฟ้าไปยังส่วนต่างๆของโครงการ<br><br>2. เลือกใช้อุปกรณ์ไฟฟ้าต่างๆ ที่เป็นชนิดประหยัดพลังงาน | 1. ปฏิบัติตามมาตรการ โดยมีการติดตั้งหม้อแปลงก่อนจ่ายไฟฟ้าไปยังส่วนต่างๆของโครงการ<br><br><br><br>2. ปฏิบัติตามมาตรการ ทางโครงการเลือกใช้อุปกรณ์ไฟฟ้าที่เป็นชนิดประหยัดพลังงาน | - ไม่มีปัญหาและอุปสรรค<br><br>- ไม่มีปัญหาและอุปสรรค |

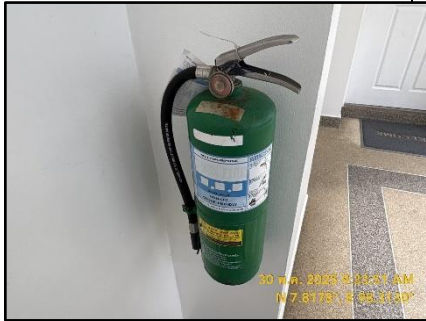
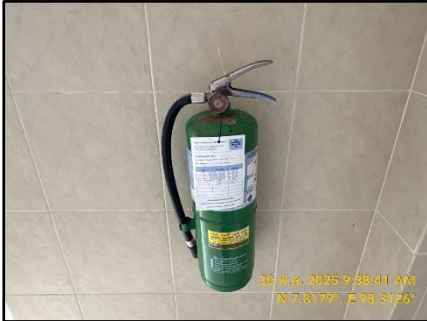
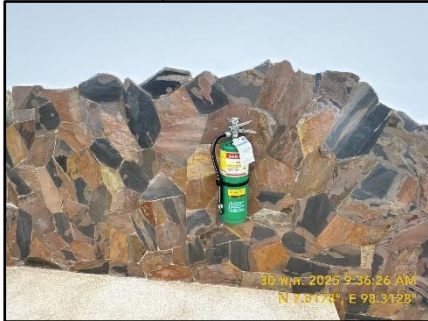
| องค์ประกอบสิ่งแวดล้อม/ผลกระทบ<br>ต่อสิ่งแวดล้อม | มาตรการป้องกันและแก้ไข<br>ผลกระทบสิ่งแวดล้อม | การปฏิบัติตามมาตรการ | ปัญหาและอุปสรรค |
|---|---|---|---|
| <b>4.5 การป้องกันอัคคีภัย</b><br>- เนื่องจากโครงการเป็นอาคารชุดพักอาศัย อาจจะมีกิจกรรมที่ทำให้เกิดเพลิงไหม้ได้ | 1. อาคาร E,F และ G ชั้นที่ 1 ถึงชั้นที่ 3 แต่ละชั้นโครงการจะติดตั้งถังดับเพลิงแบบมือถือชนิดผงเคมีแห้งขนาด 4 กิโลกรัม และสัญญาณเตือนเหตุเพลิงไหม้ภายในห้องชุดแต่ละห้อง<br><br>2. อาคาร H ชั้นที่ 1 โครงการจะติดตั้งถังดับเพลิงแบบมือถือชนิดผงเคมีแห้งขนาด 4 กิโลกรัม 2 จุด และสัญญาณเตือนเหตุเพลิงไหม้ไว้บริเวณโถงทางเดิน และจะติดตั้งสัญญาณเตือนเหตุเพลิงไหม้ภายในห้องชุดแต่ละห้อง | 1. ไม่ปฏิบัติตามมาตรการ เนื่องจากโครงการเป็นการซื้อขายแบบผูกขาด ผู้พักอาศัยจึงเป็นผู้ติดตั้งระบบอัคคีภัยเอง ทางนิติบุคคลไม่ได้เป็นผู้รับผิดชอบ โดยทางนิติบุคคลจะเป็นผู้รับผิดชอบเพียงส่วนกลางเท่านั้น โดยมีการติดตั้งถังดับเพลิงแบบมือถือชนิดน้ำยาระเหย ขนาด 10 ปอนด์ ไว้บริเวณทางเดินเท่านั้น โดยทางโครงการจะประชุมและแก้ไขส่วนนี้ต่อไป<br><br>2. ไม่ปฏิบัติตามมาตรการ เนื่องจากโครงการเป็นการซื้อขายแบบผูกขาด ผู้พักอาศัยจึงเป็นผู้ติดตั้งระบบอัคคีภัยเอง ทางนิติบุคคลไม่ได้เป็นผู้รับผิดชอบ โดยทางนิติบุคคลจะเป็นผู้รับผิดชอบเพียงส่วนกลางเท่านั้น โดยมีการติดตั้งถังดับเพลิงแบบมือถือชนิดน้ำยาเหลวระเหย ขนาด 10 ปอนด์ ไว้บริเวณทางเดินเท่านั้น ดังรูป โดยทางโครงการจะประชุมและแก้ไขส่วนนี้ต่อไป | - ไม่มีปัญหาและอุปสรรค<br><br>- ไม่มีปัญหาและอุปสรรค |

| องค์ประกอบสิ่งแวดล้อม/ผลกระทบ<br>ต่อสิ่งแวดล้อม | มาตรการป้องกันและแก้ไข<br>ผลกระทบต่อสิ่งแวดล้อม | การปฏิบัติตามมาตรการ | ปัญหาและอุปสรรค |
|---|---|---|---|
| | 2. จัดให้มีระบบไฟฟ้าฉุกเฉิน | 2. ปฏิบัติตามมาตรการ โดยจัดให้มีระบบไฟฟ้าฉุกเฉิน ดังรูป | - ไม่มีปัญหาและอุปสรรค |

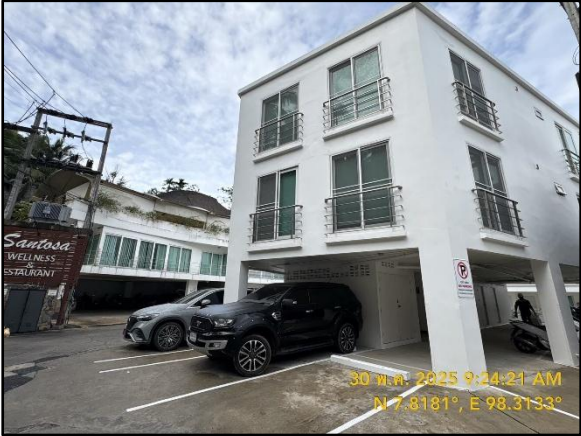
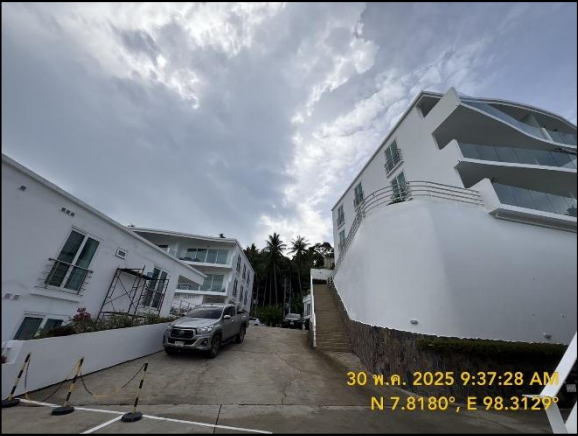
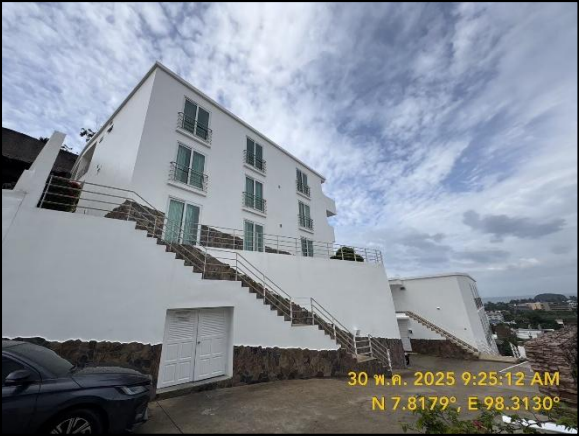
| องค์ประกอบสิ่งแวดล้อม/ผลกระทบ<br>ต่อสิ่งแวดล้อม | มาตรการป้องกันและแก้ไข<br>ผลกระทบต่อสิ่งแวดล้อม | การปฏิบัติตามมาตรการ | ปัญหาและอุปสรรค |
|---|---|---|---|
| | 2. ใช้สีหลังคาและตัวอาคารที่มีความกลมกลืน<br>กับสภาพแวดล้อมโดยรอบ | 2. ปฏิบัติตามมาตรการ โดยใช้สีหลังคาและตัวอาคารที่มีความ<br>กลมกลืนกับสภาพแวดล้อมโดยรอบ | - ไม่มีปัญหาและอุปสรรค |

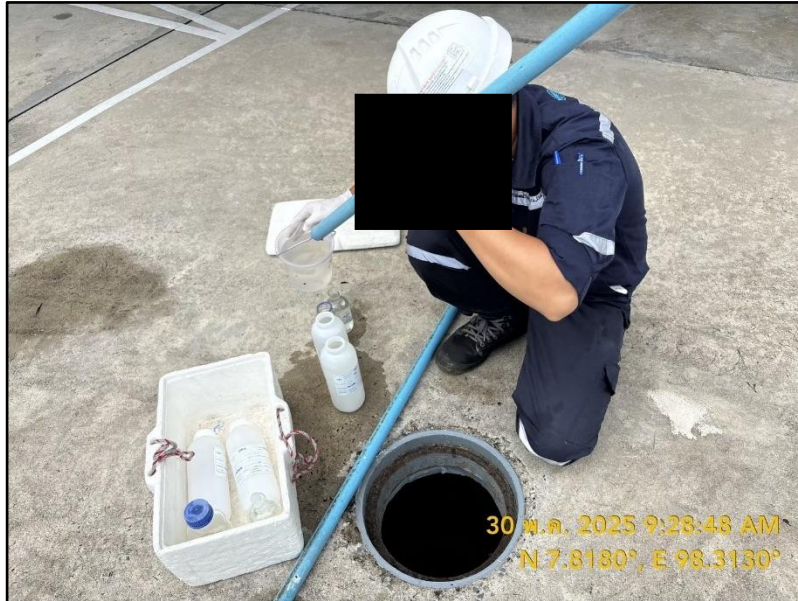
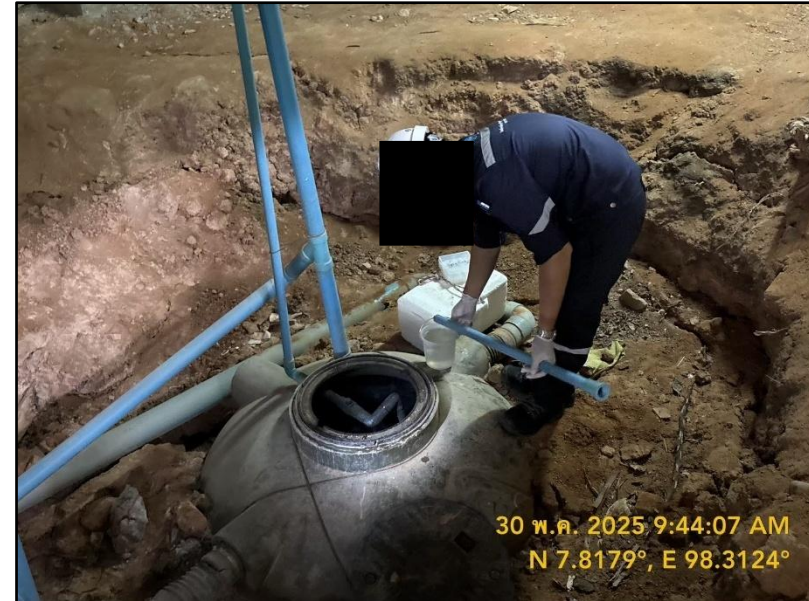
รูปที่ 3.2 รูปเก็บตัวอย่างน้ำทิ้งผ่านการบำบัด

ผลการตรวจวัดคุณภาพน้ำทิ้ง ระหว่างปี พ.ศ. 2565 – 2568 พบว่า ส่วนใหญ่มีผลการตรวจวิเคราะห์เป็นไปตามมาตรฐานควบคุมการระบายน้ำทิ้งจากอาคารประเภท ค อาคารชุดที่มีจำนวนห้องสำหรับใช้เป็นที่อยู่อาศัยรวมกันทุกชั้นของอาคารหรือกลุ่มของอาคาร ไม่ถึง 100 ห้องนอน ประกาศกระทรวงทรัพยากรธรรมชาติและสิ่งแวดล้อม เรื่อง กำหนดมาตรฐานควบคุมการระบายน้ำทิ้งจากอาคารบางประเภทและบางขนาด ลงวันที่ 28 มิถุนายน 2567 ประกาศในราชกิจจานุเบกษาเล่มที่ 141 ตอนพิเศษ 233ง ลงวันที่ 27 สิงหาคม 2567 อย่างไรก็ตามน้ำทิ้งของโครงการที่ผ่านการบำบัดแล้วจะนำกลับมาใช้ประโยชน์ เช่นการรดน้ำต้นไม้ในพื้นที่สีเขียว แต่อย่างไรก็ตามทางบริษัทที่ปรึกษาแนะนำให้โครงการตรวจสอบประสิทธิภาพของระบบให้สามารถบำบัดน้ำเสียให้ได้ตามที่ได้ออกแบบไว้ทั้งหมด

จุดเก็บน้ำทิ้งจากระบบบำบัดน้ำเสีย ตึก H

จุดเก็บน้ำทิ้งจากระบบบำบัดน้ำเสีย ตึก E,F

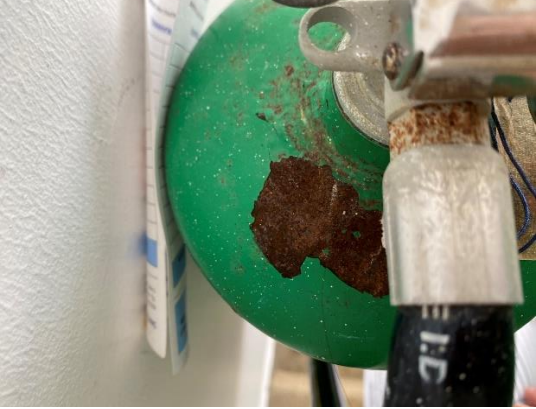
| Picture | | |
|---|---|--|
| | 1.เครื่องดับเพลิงที่ถึงพู่เป็นสนิม ( No.1 : ดิก H ชั้น 1 ) | |

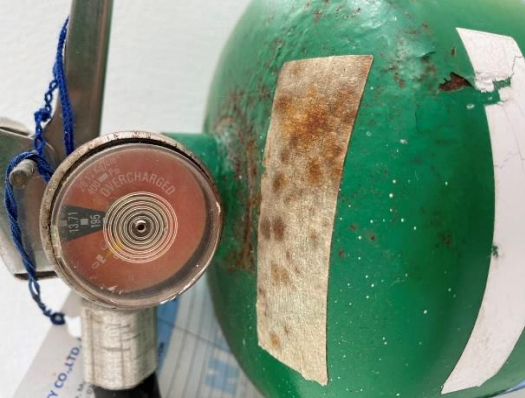
| Picture | | |
|---|---|--|
| | 1.เครื่องดับเพลิงที่ถึงพู่เป็นสนิม,เกจวัดแรงดันตก ( No.1 : ดิก G ชั้น 1 ) | |
