ผลการดำเนินการตามมาตรการป้องกัน  
และแก้ไขผลกระทบสิ่งแวดล้อม

**ตารางที่ 2.1** สรุปผลการดำเนินการตามมาตรการป้องกันและแก้ไขผลกระทบสิ่งแวดล้อม โครงการขยายกำลังการผลิตโรงงานปูนซีเมนต์ขาว เขาวง  
ของบริษัทปูนซีเมนต์ไทย (ท่าหลวง) จำกัด ระหว่างเดือนมกราคม-มิถุนายน 2568 (ช่วงดำเนินการ)

รายงานผลการปฏิบัติตามมาตรการป้องกันและแก้ไขผลกระทบสิ่งแวดล้อมและมาตรการติดตามตรวจสอบผลกระทบสิ่งแวดล้อม  
โครงการขยายกำลังการผลิตโรงงานปูนซีเมนต์ขาว เขาวง ของบริษัทปูนซิเมนต์ไทย (ท่าหลวง) จำกัด  
ระหว่างเดือนมกราคม-มิถุนายน 2568

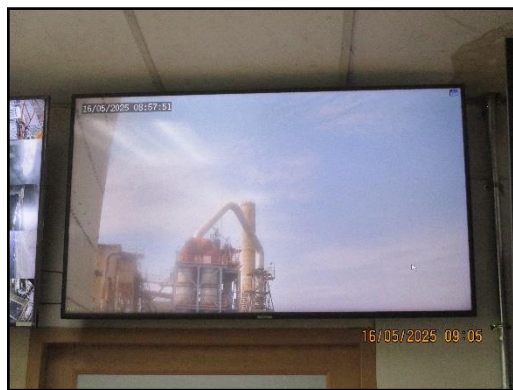
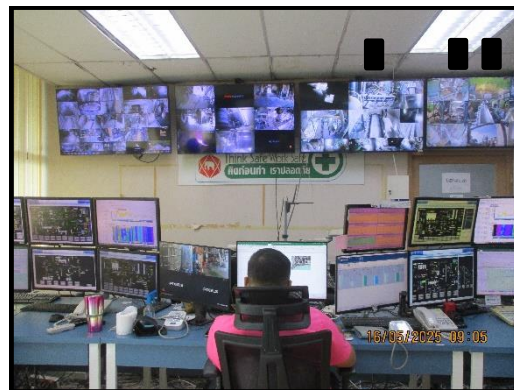
ภาพที่ 2.2 ภาพกล้องวงจรปิดเพื่อสังเกตปลายปล่องหม้อเผาและระบบคอมพิวเตอร์ควบคุมภายในห้องควบคุมการผลิต (CCR)

- ตรวจวัดปริมาณฝุ่นที่ระบายออกจากปล่องอย่างสม่ำเสมอ เมื่อมีฝุ่นระบายออกจากปล่องผิดปกติ จะต้องตรวจสอบหา สาเหตุเพื่อแก้ไขทันทีที่พบว่าระบบดักฝุ่นขัดข้อง จนทำให้ ปริมาณฝุ่นระบายออกจากระบบมากผิดปกติ หากไม่สามารถ แก้ไขหรือซ่อมแซมได้แล้วเสร็จภายใน 60 นาที สำหรับหม้อ เเผาที่ 1 และ 17 นาที สำหรับหม้อเผาที่ 2 ต้องหยุดการผลิต ของแหล่งกำเนิดฝุ่นนั้นทันที	- โครงการได้เฝ้าระวังปริมาณฝุ่นละอองที่ระบายออกจากปล่องด้วยกล้องวงจรปิดซึ่งติด ตั้งอยู่บริเวณปลายปล่องและแสดงผลบนหน้าจอคอมพิวเตอร์ตลอดเวลา หากพบว่ามี การระบายที่ผิดปกติจะวิเคราะห์หาสาเหตุ และทำการแก้ไขทันที ส่วนการหยุดการผลิต จะดำเนินการหลังจากที่ EP เกิดเหตุขัดข้องเป็นเวลา 8 นาที โดยสามารถสั่งหยุด กระบวนการผลิตด้วยระบบอัตโนมัติ (Interlock) จากห้องควบคุมการผลิตได้ ทันที พร้อมกับบันทึกสาเหตุที่เกิดขึ้นและแนวทางการแก้ไข โดยระหว่างเดือนมกราคม- มิถุนายน 2568 ไม่พบว่ามีกรณีหยุดทำงานของ Electrostatic Precipitators (EP)	-	- ภาพที่ 2.2 ภาพกล้องวงจรปิด เพื่อสังเกตปลายปล่องหม้อเผาและ ระบบคอมพิวเตอร์ควบคุมภายใน ห้องควบคุมการผลิต (CCR)

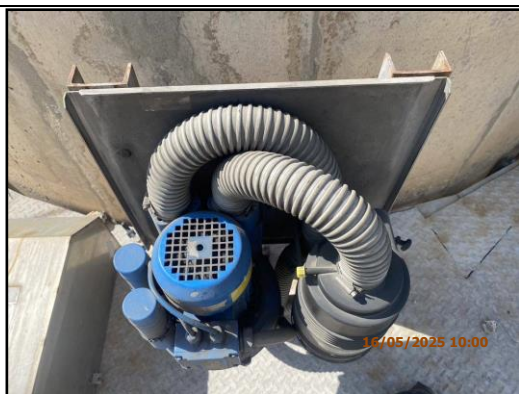
ภาพที่ 2.3 ระบบ Continuous Emission Monitoring (CEMs) หม้อเผาปูนซีเมนต์ขาว 1

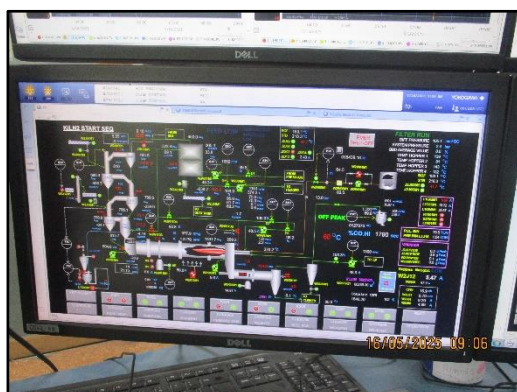
ภาพที่ 2.6 จอแสดงผลตรวจวัดความเข้มข้น ของ  $\text{NO}_x$

มาตรการป้องกันและแก้ไขผลกระทบสิ่งแวดล้อม	รายละเอียดการปฏิบัติตามมาตรการฯ	ปัญหา อุปสรรค ที่ไม่สามารถปฏิบัติตามมาตรการ และแนวทางแก้ไข	ภาพถ่าย/เอกสารประกอบผล การปฏิบัติตามมาตรการฯ
<b>2. คุณภาพอากาศ (ต่อ)</b> - ติดตั้งอุปกรณ์ตรวจวัดค่าความเข้มข้นของก๊าซออกไซด์ของไนโตรเจนอย่างต่อเนื่อง (Continuous Emissions Monitoring System, CEMs) ด้วยระบบ Gas Analyzer ที่บริเวณ Top Cyclone และส่งผลตรวจด้วยระบบ Online มายังศูนย์ควบคุมที่อาคารควบคุมการผลิต (CCR)	- โครงการได้ติดตั้งอุปกรณ์ตรวจวัดความเข้มข้นของ NO <sub>x</sub> ด้วยระบบ Gas Analyzer ที่บริเวณ Top Cyclone และมี Monitor แสดงผลและอ่านค่าผลการตรวจวัดได้ ณ บริเวณจุดติดตั้ง อีกทั้งมีระบบ Online ส่งผลมายังจอคอมพิวเตอร์ควบคุมที่อาคารควบคุมการผลิต (CCR) โดยสามารถอ่านค่าผลการตรวจวัด NO <sub>x</sub> ได้ตลอดเวลาและมีผู้ควบคุมดูแลอย่างต่อเนื่อง ทั้งนี้เนื่องจากอุปกรณ์ดังกล่าวมีไว้ติดตาม เพื่อปรับแต่งกระบวนการผลิตไม่ให้เกิดการปล่อย NO <sub>x</sub> ออกจากปล่องเกินค่ามาตรฐานที่กำหนด จากการเป็นสมาชิกขององค์กร WBCSD-CSI ได้กำหนดให้สมาชิกต้องดำเนินการติดตั้ง CEMs โดยขณะนี้ โครงการได้ติดตั้งเสร็จแล้ว และได้ดำเนินการทดสอบ CD-Test ล่าสุดได้ดำเนินการที่หม้อเผาซีเมนต์ขาว 1 ระหว่างวันที่ 29 พฤษภาคม-5 มิถุนายน 2568 และที่หม้อเผาซีเมนต์ขาว 2 ระหว่างวันที่ 30 พฤษภาคม-6 มิถุนายน 2568 และ RATA Test ประจำปี 2568 อยู่ระหว่างการวางแผนตรวจวัด ล่าสุดประจำปี 2567 ตรวจวัดที่หม้อเผาซีเมนต์ขาว 1 ระหว่างวันที่ 18-20 และ 26 ธันวาคม 2567 และหม้อเผาซีเมนต์ขาว 2 ระหว่างวันที่ 19, 21-23 พฤศจิกายน 2567	-	- เอกสารแนบที่ 2.3 CD-Test Report และ RATA Test - ภาพที่ 2.3 ระบบ Continuous Emission Monitoring (CEMs) หม้อเผาปูนซีเมนต์ขาว 1 - ภาพที่ 2.4 ระบบ Continuous Emission Monitoring (CEMs) หม้อเผาปูนซีเมนต์ขาว 2 - ภาพที่ 2.5 ระบบ Online Monitoring Analyzer - ภาพที่ 2.6 จอแสดงผลตรวจวัดความเข้มข้นของ NO <sub>x</sub>

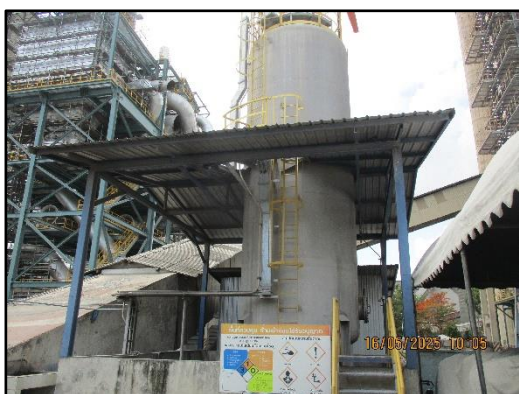
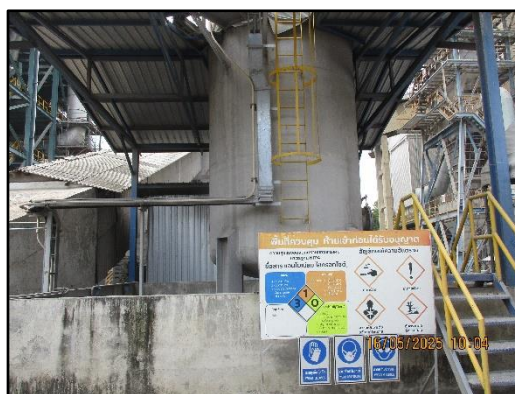
ภาพที่ 2.7 การติดตั้งระบบฉีดแอมโมเนียอัตโนมัติ (Ammonia spray system) และการติดตั้งระบบป้องกันและควบคุมความดันของถังแอมโมเนีย

มาตรการป้องกันและแก้ไขผลกระทบสิ่งแวดล้อม	รายละเอียดการปฏิบัติตามมาตรการฯ	ปัญหา อุปสรรค ที่ไม่สามารถปฏิบัติตามมาตรการ และแนวทางแก้ไข	ภาพถ่าย/เอกสารประกอบผล การปฏิบัติตามมาตรการฯ
<b>2. คุณภาพอากาศ (ต่อ)</b> - ติดตั้งระบบฉีดแอมโมเนียอัตโนมัติ (Ammonia Spray System) เพื่อควบคุมการระบาย NO <sub>x</sub> จากปล่องหม้อเผาที่ 1 และ 2 ไม่ให้เกิน 450 ppm (at 7% O <sub>2</sub> )	- โครงการได้ดำเนินการติดตั้งถังแอมโมเนียบริเวณหม้อเผา ซึ่งสามารถสั่งฉีดแอมโมเนียเหลวได้ทันทีเมื่อมีอัตราการระบาย NO <sub>x</sub> จากปล่องหม้อเผาที่ 1 และ 2 มากกว่า 450 ppm (at 7%O <sub>2</sub> ) จากผลการตรวจวัด พบว่า ค่า NO <sub>x</sub> as NO <sub>2</sub> หม้อเผาที่ 1 และ 2 เฉลี่ยเท่ากับ 25.66 ppm และ 35.33 ppm (at 7% O <sub>2</sub> ) และดีกว่ามาตรฐานประมาณ 17.53-12.73 เท่า ระหว่างเดือนมกราคม-มิถุนายน 2568 สามารถควบคุมปริมาณ NO <sub>x</sub> ให้อยู่ในเกณฑ์ที่มาตรฐานกำหนดได้ทุกปล่อง จึงไม่จำเป็นต้องมีการฉีดแอมโมเนียเพื่อควบคุมปริมาณ NO <sub>x</sub> ซึ่งทางโครงการได้ติดตั้งถังระบบฉีดแอมโมเนียอัตโนมัติ (Ammonia spray system) แบบถัง NH <sub>3</sub> Steel Cylinder ขนาด 60 Kg.×15 Cylinders เพื่อควบคุมการระบาย NO <sub>x</sub> ปล่องหม้อเผาที่ 1 และ 2	-	- ภาพที่ 2.7 การติดตั้งระบบฉีดแอมโมเนียอัตโนมัติ (Ammonia spray system) และการติดตั้งระบบป้องกันและควบคุมความดันของถังแอมโมเนีย

- โครงการจะควบคุมปริมาณ Ammonia ที่ฉีดเข้าระบบให้ทำปฏิกิริยาพอดีในการกำจัด NO <sub>x</sub> โดยดำเนินการในกรณีที่พบว่าความเข้มข้นของ NO <sub>x</sub> จากระบบ Gas Analyser มีแนวโน้มสูงเกินค่าควบคุมเท่านั้น	- โครงการได้ติดตั้งถังระบบฉีดแอมโมเนียอัตโนมัติ (Ammonia spray system) แบบถัง NH <sub>3</sub> Steel Cylinder ขนาด 60 Kg.×15 Cylinders เพื่อควบคุมการระบาย NO <sub>x</sub> ปล่องหม้อเผาที่ 1 และ 2 โดยจะควบคุมปริมาณ Ammonia ที่ฉีดเข้าระบบให้ทำปฏิกิริยาพอดีในการกำจัด NO <sub>x</sub> โดยดำเนินการในกรณีที่พบว่าความเข้มข้นของ NO <sub>x</sub> จากระบบ Gas Analyser มีแนวโน้มสูงเกินค่าควบคุมเท่านั้น	-	- ภาพที่ 2.7 การติดตั้งระบบฉีดแอมโมเนียอัตโนมัติ (Ammonia spray system) และการติดตั้งระบบป้องกันและควบคุมความดันของถังแอมโมเนีย

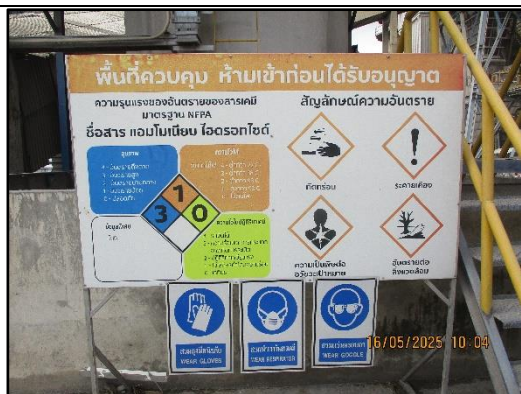
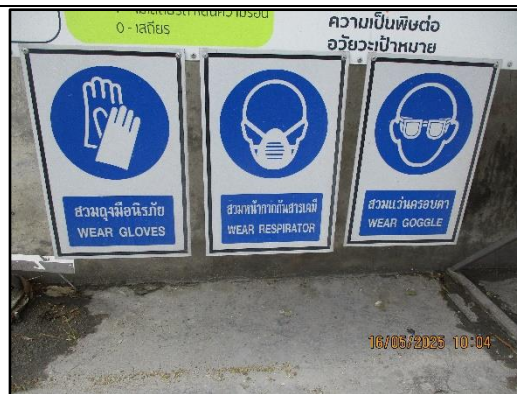
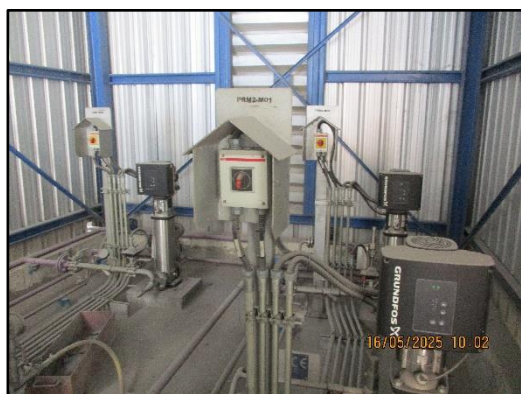
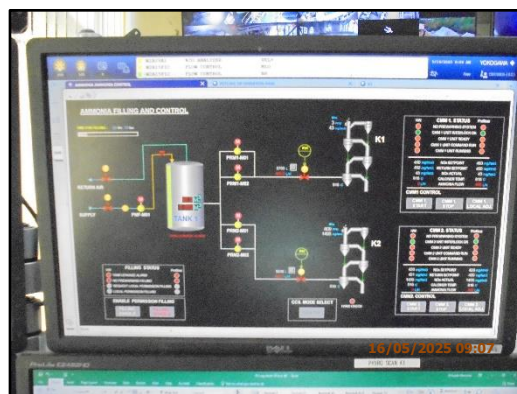
ภาพที่ 2.7 (ต่อ) การติดตั้งระบบฉีดแอมโมเนียอัตโนมัติ (Ammonia spray system) และการติดตั้งระบบป้องกันและควบคุมความดันของถังแอมโมเนีย

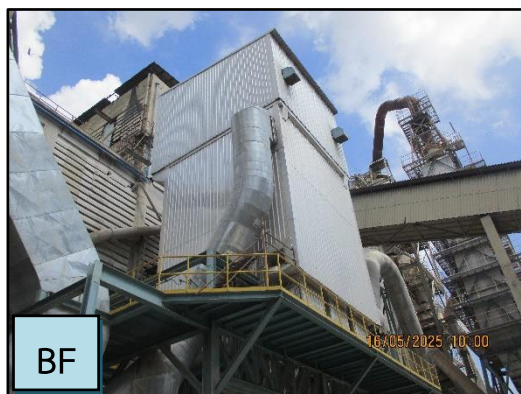
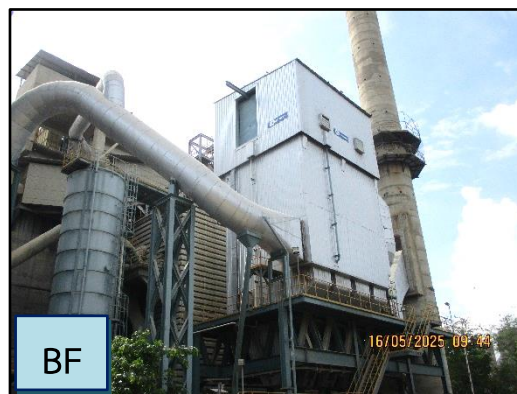
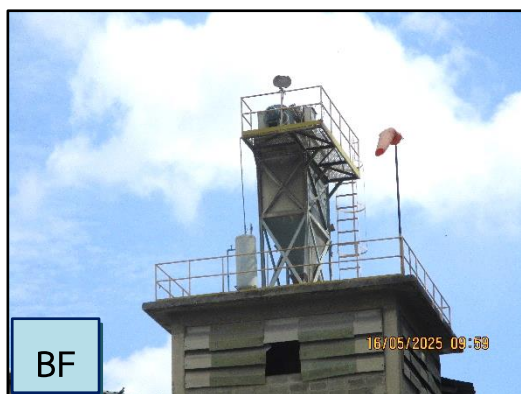
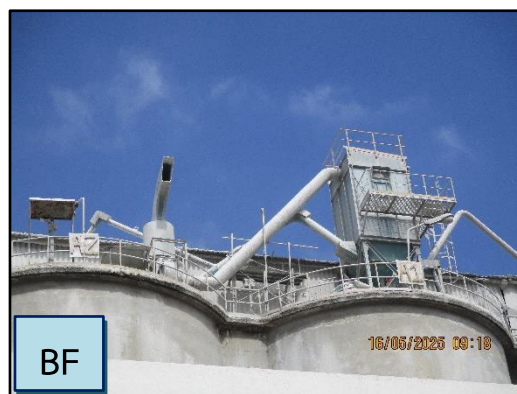
ภาพที่ 2.8 ระบบดักฝุ่นแบบ Bag Filter (BF)

- จัดให้ผู้ควบคุมและดูแลอุปกรณ์ดักฝุ่นตามที่เสนอไว้	- โครงการได้ติดตั้งเครื่องดักฝุ่นแบบ Electrostatic Precipitator (EP) และ Bag Filter (BF) เพื่อทำการดักฝุ่นจากหม้อเผา และกระบวนการอื่นๆ ที่เป็น แหล่งกำเนิดฝุ่นละอองของทุกกระบวนการภายในโครงการ และจัดให้มี เจ้าหน้าที่ที่ผ่านการฝึกอบรมด้านผู้ควบคุมระบบบำบัดมลพิษทางอากาศ และ ผู้ปฏิบัติงานประจำระบบบำบัดมลพิษทางอากาศที่ได้รับอนุญาตจากกรม โรงงานอุตสาหกรรม เพื่อควบคุมและรับผิดชอบในการเดินระบบ รวมถึง ตรวจสอบและบำรุงรักษาระบบบำบัดมลพิษทางอากาศ	-	- เอกสารแนบที่ 2.4 หนังสือขึ้น ทะเบียนบุคลากรด้านสิ่งแวดล้อม ประจำโรงงาน - ภาพที่ 2.8 ระบบ ดักฝุ่น แบบ Electrostatic Precipitator (EP) และ Bag Filter (BF)

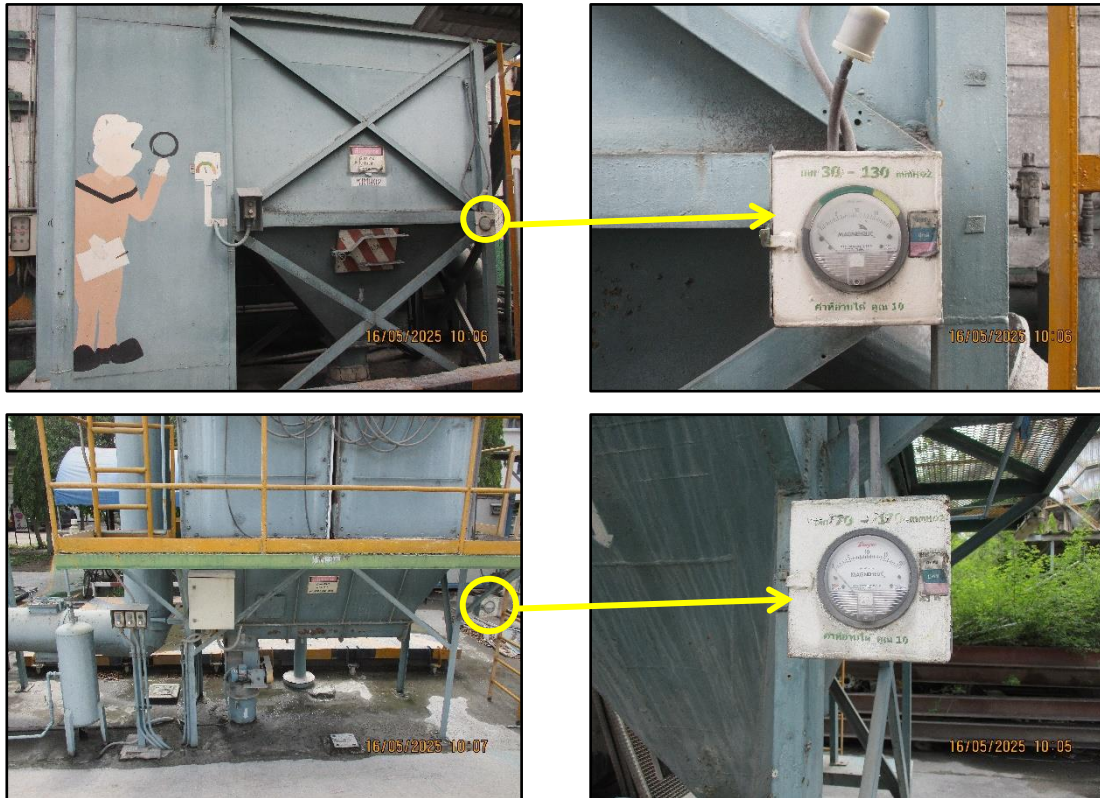
ภาพที่ 2.9 เครื่องมือวัดความดันตกคร่อมของ Bag Filter

2. คุณภาพอากาศ (ต่อ)			
<ul style="list-style-type: none"> <li>ควบคุมอุณหภูมิของ Hot Gas ที่เข้าไปในเครื่อง ให้มีอุณหภูมิระหว่าง 120-150 องศาเซลเซียส เพื่อให้เครื่องทำงานอย่างมีประสิทธิภาพสูงสุด</li> </ul>	<ul style="list-style-type: none"> <li>- โครงการได้ดำเนินการควบคุมอุณหภูมิของ Hot Gas ให้มีอุณหภูมิอยู่ระหว่าง 100-150 องศาเซลเซียส โดยการให้อากาศร้อนผ่าน Cooling Tower ซึ่งใช้สเปรย์น้ำเพื่อเป็นการลดอุณหภูมิของอากาศก่อนเข้า EP เพื่อให้เครื่องทำงานอย่างมีประสิทธิภาพสูงสุด</li> </ul>	-	- เอกสารแนบที่ 2.6 ขั้นตอนปฏิบัติงานการควบคุมค่า Emission ที่หม้อเผา 1 และ 2
<ul style="list-style-type: none"> <li>ควบคุมความดันในเครื่อง โดยการปรับแต่งปริมาณอากาศ เพื่อให้ความดันแตกต่างทางด้านเข้าและออกมีค่าเหมาะสม</li> </ul>	<ul style="list-style-type: none"> <li>- โครงการได้ดำเนินการติดตั้งเครื่องวัดความดัน เพื่อควบคุมให้ความดันแตกต่างทางด้านเข้าและออกมีค่าเหมาะสม</li> </ul>	-	- ภาพที่ 2.9 เครื่องมือวัดความดันตกคร่อมของ Bag Filter

<ul style="list-style-type: none"> <li>ควบคุมระบบแรงดันที่ใช้ในการทำความสะอาดให้มีความสะอาดตลอดเวลา</li> </ul>	<ul style="list-style-type: none"> <li>- โครงการได้ดำเนินการควบคุมระบบแรงดันของการทำความสะอาดถุงกรอง อยู่ที่ 3-5 Bar ซึ่งเป็นระดับที่เหมาะสม</li> </ul>	-	- เอกสารแนบที่ 2.7 ตัวอย่างรายการตรวจเช็คความดันตกคร่อมของระบบดักฝุ่นแบบถุงกรอง
<ul style="list-style-type: none"> <li>ตรวจสอบความดันตกคร่อม (Differential Pressure) ของระบบดักฝุ่นแบบถุงกรองให้มีค่าอยู่ในช่วงที่กำหนด คือ 30-200 มิลลิเมตรน้ำ</li> </ul>	<ul style="list-style-type: none"> <li>- โครงการได้ดำเนินการตรวจสอบความดันตกคร่อม (Differential Pressure) ของระบบดักฝุ่นแบบถุงกรองทุกชุด และกำหนดให้มีการจดบันทึกเป็นประจำวันทำงานโดยมีค่าอยู่ในช่วงที่กำหนด คือ 30-200 มิลลิเมตรน้ำ</li> </ul>	-	<ul style="list-style-type: none"> <li>- เอกสารแนบที่ 2.7 ตัวอย่างรายการตรวจเช็คความดันตกคร่อมของระบบดักฝุ่นแบบถุงกรอง</li> <li>- ภาพที่ 2.9 เครื่องมือวัดความดันตกคร่อมของ Bag Filter</li> </ul>

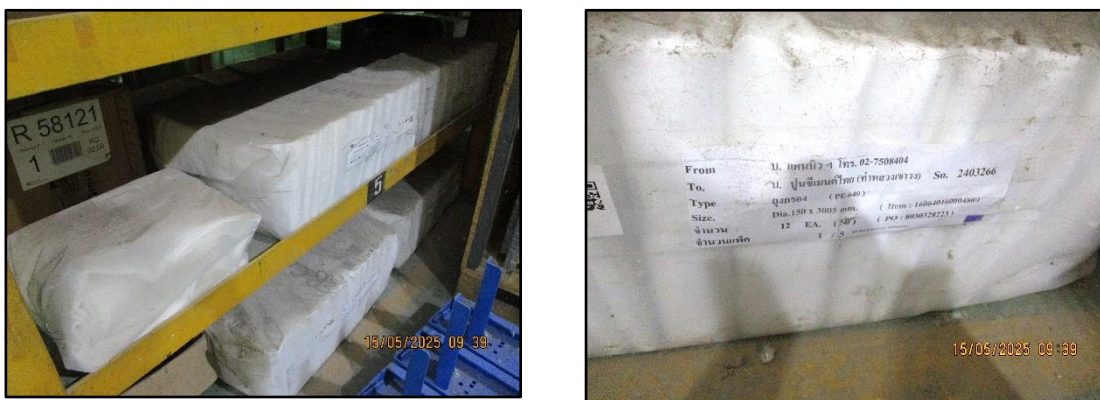
ภาพที่ 2.10 ถุงกรองสำรองและแบบตรวจสอบจำนวนคงเหลือ

มาตรการป้องกันและแก้ไขผลกระทบสิ่งแวดล้อม	รายละเอียดการปฏิบัติตามมาตรการฯ	ปัญหา อุปสรรค ที่ไม่สามารถปฏิบัติตาม มาตรการ และแนวทางแก้ไข	ภาพถ่าย/เอกสารประกอบผล การปฏิบัติตามมาตรการฯ
<b>2. คุณภาพอากาศ (ต่อ)</b> <ul style="list-style-type: none"> <li>ใช้วิธี Preventive Maintenance สำหรับอุปกรณ์/เครื่องจักรต่างๆ โดยเฉพาะอุปกรณ์กำจัดฝุ่น ให้มีสภาพที่ดี ใช้งานได้อย่างมีประสิทธิภาพ</li> </ul>	- โครงการได้ดำเนินการจัดทำแผนซ่อมบำรุง (Preventive Maintenance) ประจำปี 2568 และดำเนินการตามแผนที่กำหนดไว้อย่างสม่ำเสมอ รวมทั้งได้จัดให้มีวัสดุ/อุปกรณ์ต่างๆ ที่เกี่ยวข้องกับระบบดักฝุ่น เช่น Electrostatic Precipitators (EP) และ Bag Filter (BF) หากมีการชำรุดของอุปกรณ์ Electrostatic Precipitators (EP) ทีมซ่อมบำรุงจะทำการเข้าตรวจสอบทันที และมีปริมาณถุงกรองสำรองเพียงพอต่อการใช้งาน พร้อมทั้งมีป้ายแสดงจำนวนคงเหลือ เพื่อให้ทราบปริมาณถุงกรองสำรองเพื่อใช้กรณีเกิดเหตุฉุกเฉิน หรือในช่วงที่มีการ PM เครื่องจักร	-	- เอกสารแนบที่ 2.5 แผนการซ่อมบำรุงเครื่องจักร ประจำปี 2568 - ภาพที่ 2.10 ถุงกรองสำรองและแบบตรวจสอบจำนวนคงเหลือ

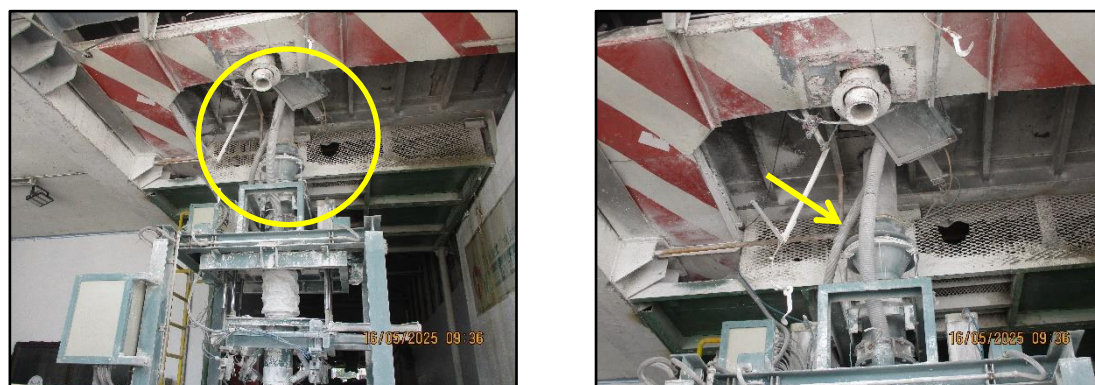
ภาพที่ 2.11 ท่อลมดูดฝุ่นขณะจ่ายปูนซีเมนต์ใส่รถเต๋า

- จัดให้มีทอลมดูดฝุ่นขณะจ่ายปูนซีเมนต์ใส่รถเต้าหรือถุง Big Bag เพื่อป้องกันการฟุ้งกระจายของฝุ่นละออง	- โครงการจัดให้มีทอลมดูดฝุ่นขณะจ่ายปูนซีเมนต์ใส่รถเต้าหรือถุง Big Bag เพื่อป้องกันการฟุ้งกระจายของฝุ่นละออง	-	- ภาพที่ 2.11 ทอลมดูดฝุ่นขณะจ่ายปูนซีเมนต์ใส่รถเต้า

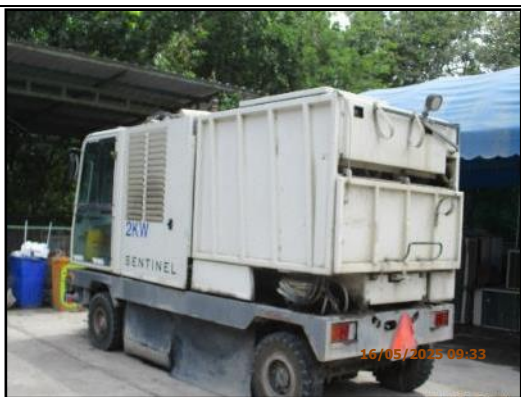
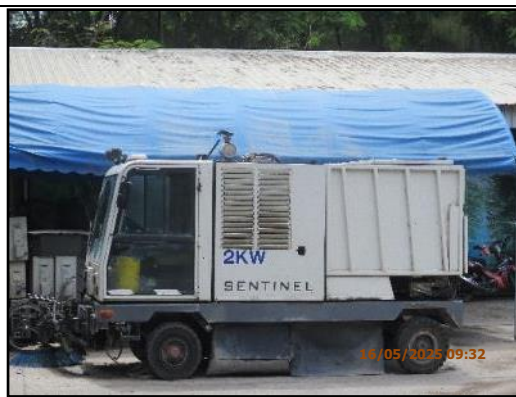
ภาพที่ 2.12 รถดูดฝุ่นบริเวณพื้นที่โรงงาน

- จัดให้มีรถดูดฝุ่นสำหรับใช้ดูดฝุ่นบริเวณพื้นที่โรงงาน	- โครงการมีรถดูดฝุ่นสำหรับใช้ดูดฝุ่นบริเวณพื้นที่โรงงาน เพื่อป้องกันการฟุ้งกระจายของฝุ่นละออง	-	- ภาพที่ 2.12 รถดูดฝุ่นบริเวณพื้นที่โรงงาน

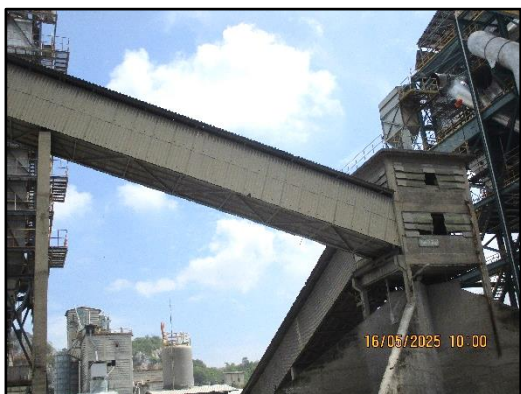
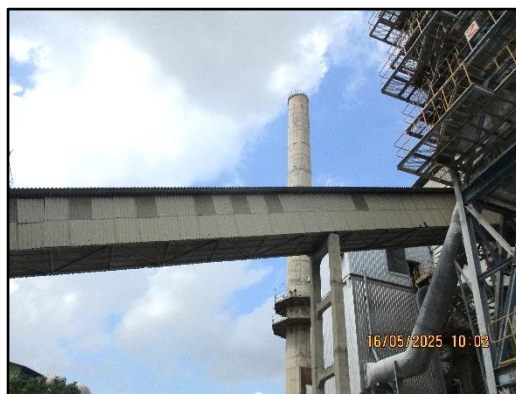
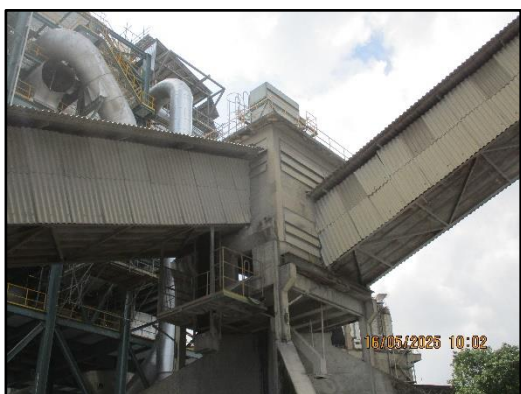
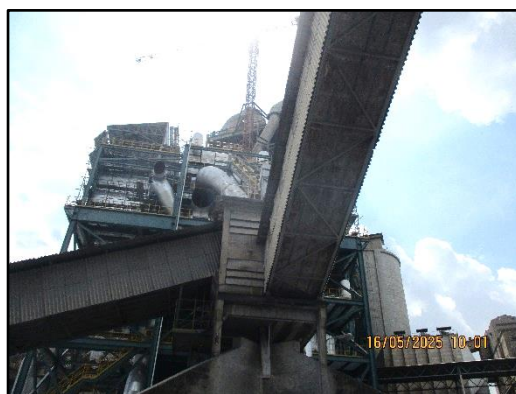
ภาพที่ 2.13 ระบบสายพานลำเลียงวัตถุดิบและเชื้อเพลิงเป็นระบบปิด

- ระบบสายพานลำเลียงที่ใช้ในการลำเลียงเชื้อเพลิงเข้าสู่เตาเผาเป็นระบบปิด	- โครงการมีระบบสายพานลำเลียงที่ใช้ในการลำเลียงเชื้อเพลิงเข้าสู่เตาเผาเป็นระบบปิด เพื่อป้องกันการฟุ้งกระจายของฝุ่นละอองออกสู่ภายนอก	-	- ภาพที่ 2.13 ระบบสายพานลำเลียงวัตถุดิบและเชื้อเพลิงเป็นระบบปิด
<b>3. คุณภาพน้ำ</b> - โรงงานต้องไม่ระบายน้ำทิ้งลงสู่แหล่งน้ำสาธารณะเนื่องจากระบบน้ำใช้และน้ำทิ้งของโรงงาน เป็นระบบปิดและให้หมุนเวียนใช้ภายในโรงงาน	- ระบบการระบายน้ำทิ้งของโรงงานเป็นระบบปิด ประกอบด้วยน้ำทิ้งจากกระบวนการผลิต และจากกิจกรรมประจำวัน โดยน้ำทิ้งจากกระบวนการผลิต จะเป็นน้ำระบายทิ้งจากการหล่อเย็นเครื่องจักรและอุปกรณ์ น้ำเสียจากกิจกรรมประจำวันของพนักงานเป็นน้ำเสียจากการอุปโภค-บริโภค ซึ่งเป็นน้ำทิ้งที่เกิดจากการชำระล้าง การทำความสะอาดห้องส้วม จากอาคารสำนักงาน โดยจะถูกบำบัดโดยบ่อเกรอะ-บ่อซึม และน้ำเสียจากส่วนอื่นๆ จะไหลผ่านบ่อดักตะกอน และบ่อดักไขมัน แล้วจะเก็บไว้ในบ่อน้ำซีเมนต์ขาว 75,000 ลูกบาศก์เมตร (Oxidation Pond สระน้ำด้านทิศใต้) และนำกลับมาใช้ใหม่ในการหล่อเย็นเครื่องจักร รดน้ำต้นไม้ และให้หมุนเวียนใช้ภายในโรงงานโดยไม่มีภาระระบายทิ้งลงสู่แหล่งน้ำสาธารณะ	-	- เอกสารแนบที่ 2.8 แผนผังการระบายน้ำในพื้นที่โครงการ - ภาพที่ 2.14 บ่อ Oxidation Pond ด้านทิศเหนือและบ่อดักน้ำด้านทิศใต้ของโครงการ - ภาพที่ 2.15 การนำน้ำจากสระน้ำในโรงงานมารดน้ำต้นไม้และสนามหญ้า - ภาพที่ 2.16 ระบบบำบัดน้ำเสียแบบบ่อเกรอะ-บ่อซึม สำหรับบำบัดน้ำเสียที่มาจากห้องส้วม - ภาพที่ 2.17 บ่อดักไขมันของโครงการ

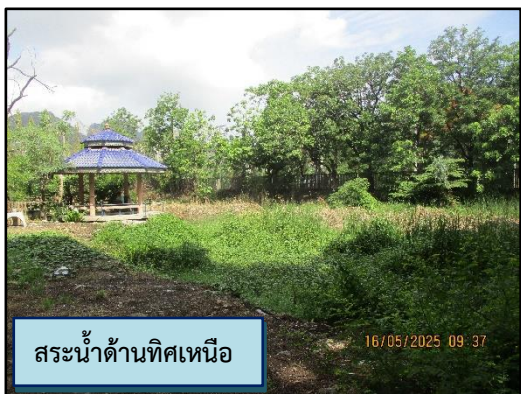
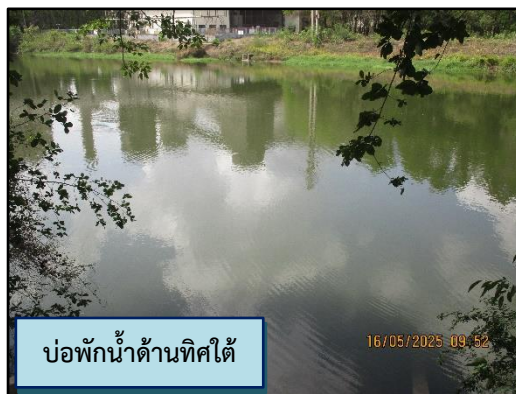
ภาพที่ 2.14 บ่อ Oxidation Pond ด้านทิศเหนือและบ่อพักน้ำด้านทิศใต้ของโครงการ

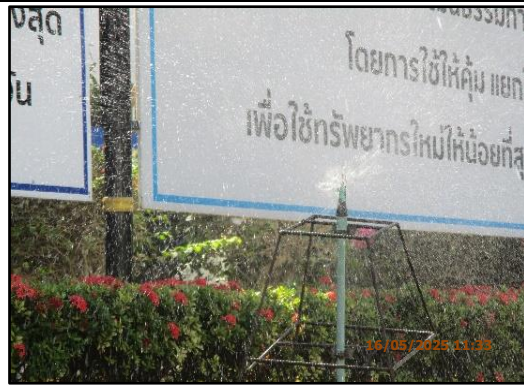
ภาพที่ 2.15 การนำน้ำจากสระน้ำในโรงงานมารดน้ำต้นไม้และสนามหญ้า

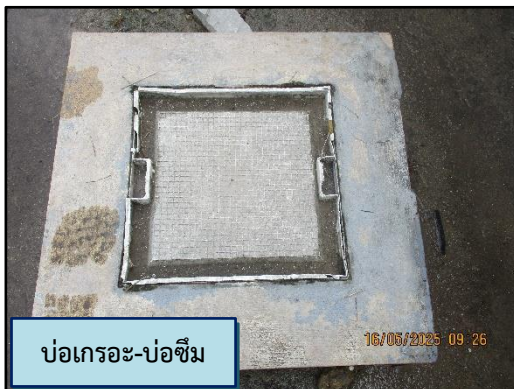
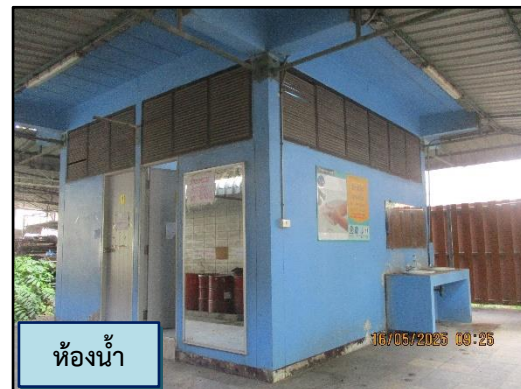
ภาพที่ 2.16 ระบบบำบัดน้ำเสียแบบบ่อกรอง-บ่อซึม สำหรับบำบัดน้ำเสียที่มาจากห้องส้วม

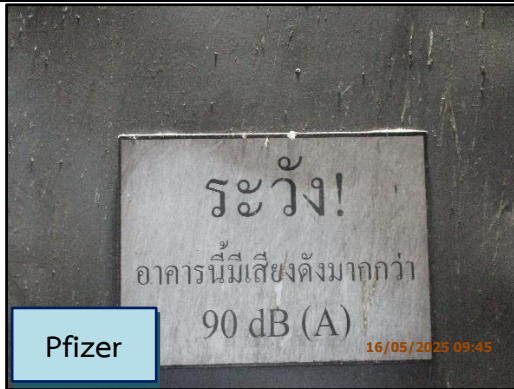
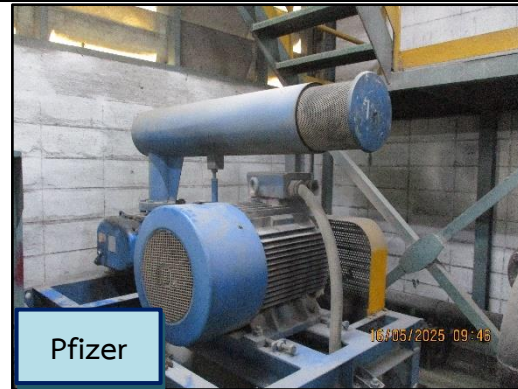
ภาพที่ 2.20 (ต่อ) ห้องเก็บเสียงของ Blower และ Pfizer สำหรับป้องกันเสียงจากกระบวนการผลิต

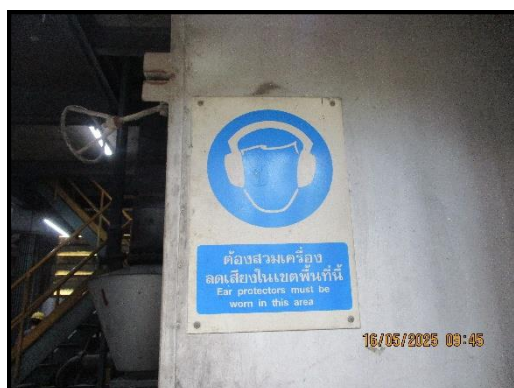
ภาพที่ 2.22 ป้ายสัญลักษณ์เตือนบริเวณที่มีเสียงดัง 85 เดซิเบล(เอ)

- จัดทำสัญลักษณ์หรือป้ายเตือนในบริเวณที่มีระดับเสียงดัง เกิน 85 เดซิเบล(เอ)	- โครงการได้จัดป้ายสัญลักษณ์เตือนให้มีการสวมใส่อุปกรณ์ป้องกันอันตราย ส่วนบุคคล ตามจุดต่างๆ ที่มีระดับเสียงดังเกิน 85 เดซิเบล(เอ) และยังให้ ผู้ปฏิบัติงานตระหนักถึงอันตรายที่อาจเกิดขึ้น และเล็งเห็นความสำคัญของการ สวมใส่อุปกรณ์ป้องกันอันตรายส่วนบุคคล พร้อมทั้งได้จัดให้มีอุปกรณ์ป้องกัน อันตรายส่วนบุคคลอาทิ ที่ปลั๊กอุดหู หรือที่ครอบหู สำรองไว้เพียงพอ เพื่อ ความปลอดภัยในการทำงานสำหรับพนักงานที่เข้าใกล้บริเวณที่มีโอกาสได้รับ เสียงดังเกิน 85 เดซิเบล(เอ)	-	- ภาพที่ 2.22 ป้ายสัญลักษณ์เตือน บริเวณที่มีเสียงดัง 85 เดซิเบล(เอ) - ภาพที่ 2.23 การสวมใส่อุปกรณ์ลด เสียงของพนักงานก่อนเข้าปฏิบัติงาน - ภาพที่ 2.24 อุปกรณ์ป้องกันอันตราย ส่วนบุคคลสำรอง

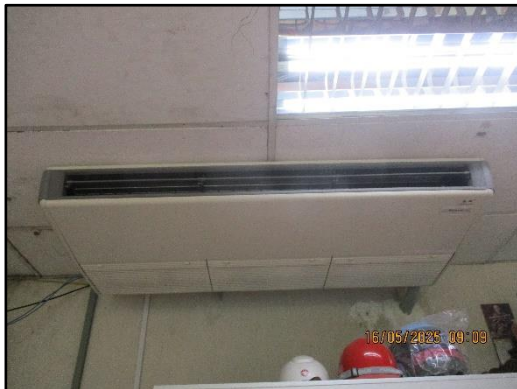
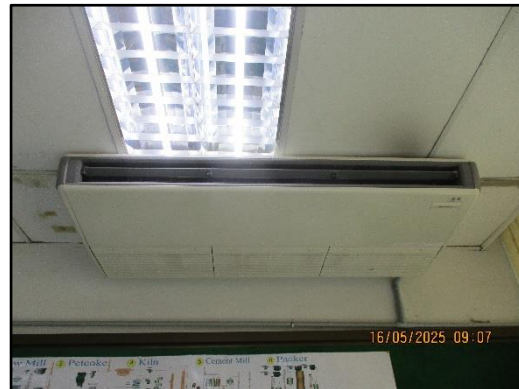
ภาพที่ 2.41 ระบบปรับอากาศที่บริเวณห้องควบคุม
