## บทที่ 2

ผลการปฏิบัติตามมาตรการป้องกันและแก้ไขผลกระทบสิ่งแวดล้อม

ตารางที่ 2-1 ผลการปฏิบัติตามมาตรการป้องกันและแก้ไขผลกระทบสิ่งแวดล้อม โครงการโรงไฟฟ้าพลังความร้อนร่วม ครั้งที่ 4 โครงการระยะที่ 1 (ระยะดำเนินการ)  
ของบริษัท สยามเพาเวอร์ เจนเนอเรชั่น จำกัด (มหาชน) ระหว่างเดือนมกราคม-มิถุนายน พ.ศ. 2568

รายงานผลการปฏิบัติงานตามมาตรการป้องกันและแก้ไขผลกระทบสิ่งแวดล้อม และมาตรการติดตามตรวจสอบผลกระทบสิ่งแวดล้อม  
โครงการโรงไฟฟ้าพลังความร้อนร่วม ครั้งที่ 4 โครงการระยะที่ 1 ของบริษัท สยามเพาเวอร์ เจเนอเรชั่น จำกัด (มหาชน)  
ระยะดำเนินการ ระหว่างเดือนมกราคม-มิถุนายน พ.ศ. 2568

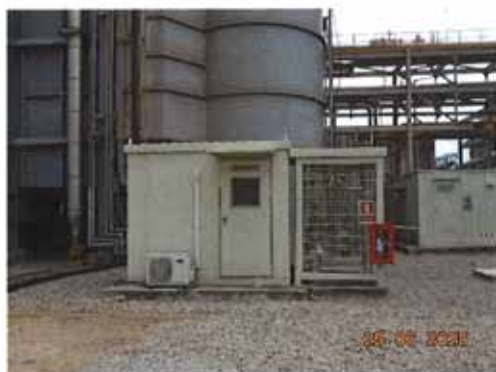
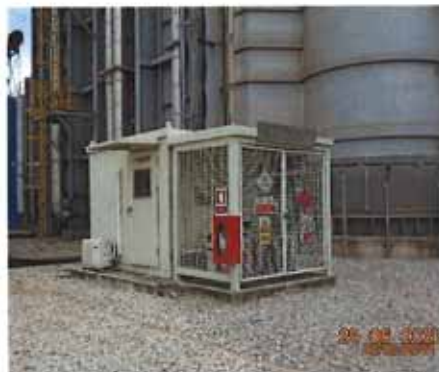
ภาพที่ 2-1 ระบบ CEMS

2) ติดตั้งเครื่องตรวจวัดคุณภาพอากาศจากปล่องแบบอัตโนมัติ (CEMS) เพื่อตรวจวัดออกไซด์ของไนโตรเจน (NO <sub>x</sub> ) และก๊าซออกซิเจน (O <sub>2</sub> ) จากปล่องของโครงการ	- โครงการมีการติดตั้งเครื่องตรวจวัดคุณภาพจากปล่องแบบอัตโนมัติ (CEMS) เพื่อตรวจวัดออกไซด์ของไนโตรเจน (NO <sub>x</sub> ) และก๊าซออกซิเจน (O <sub>2</sub> ) จากปล่องของโครงการ โดยดำเนินการตรวจวัดครั้งล่าสุดเมื่อวันที่ 5 ตุลาคม 2567 พบว่า มีค่าอยู่ในเกณฑ์มาตรฐานตามที่กำหนดและมีแนวโน้มไปในทิศทางเดียวกัน รวมถึงมีการตรวจสอบการทำงานของระบบ CEMS เป็นประจำ ประกอบด้วย System Audit ซึ่งเป็นการประเมินความสามารถการทำงานของ CEMS เชิงคุณภาพ (Qualitative Evaluation) ในวันที่ 26 กันยายน พ.ศ. 2567 และ Performance Audit ซึ่งเป็นการตรวจสอบความถูกต้องการทำงานของ CEMS เชิงปริมาณ (Quantitative evaluation) ในวันที่ 5 ตุลาคม พ.ศ. 2567	-	<b>ภาพที่ 2-1 ระบบ CEMS บพที่ 3</b> ผลการติดตามตรวจสอบคุณภาพสิ่งแวดล้อม <b>ภาคผนวก ข-4</b> เอกสารสอบเทียบระบบ CEMS <b>ภาคผนวก ข-5</b> บันทึกผล CEMS <b>ภาคผนวก ค</b> ผลการตรวจวัดคุณภาพสิ่งแวดล้อม

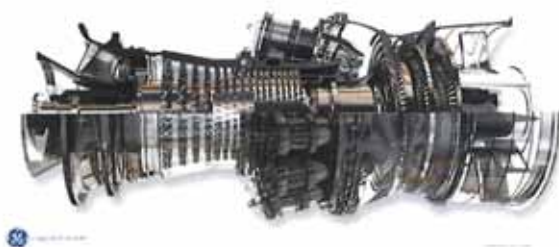
ภาพที่ 2-2 อุปกรณ์ Burner ในระบบหัวฉีดเผาไหม้แบบ  
Dry Low NO<sub>x</sub>

มาตรการป้องกันและแก้ไขผลกระทบต่อสิ่งแวดล้อม	รายละเอียดผลการปฏิบัติตามมาตรการป้องกันและแก้ไขผลกระทบต่อสิ่งแวดล้อม	ปัญหา อุปสรรค การแก้ไข	เอกสารอ้างอิง
2. คุณภาพอากาศ (ต่อ) 3) ติดตั้งระบบหัวฉีดเผาไหม้แบบ Dry Low NO <sub>x</sub> (DLN) สำหรับควบคุมการเกิดก๊าซออกไซด์ของไนโตรเจน (NO <sub>x</sub> ) ที่หน่วยผลิตไฟฟ้าของโครงการให้เป็นไปตามค่าควบคุมที่กำหนดไว้	- โครงการติดตั้งระบบหัวฉีดเผาไหม้แบบ Dry Low NO <sub>x</sub> (DLN) สำหรับควบคุมการเกิดก๊าซออกไซด์ของไนโตรเจน (NO <sub>x</sub> ) ที่หน่วยผลิตไฟฟ้าของโครงการให้เป็นไปตามค่าควบคุมที่กำหนดไว้	-	ภาพที่ 2-2 อุปกรณ์ Burner ในระบบหัวฉีดเผาไหม้แบบ Dry Low NO <sub>x</sub>

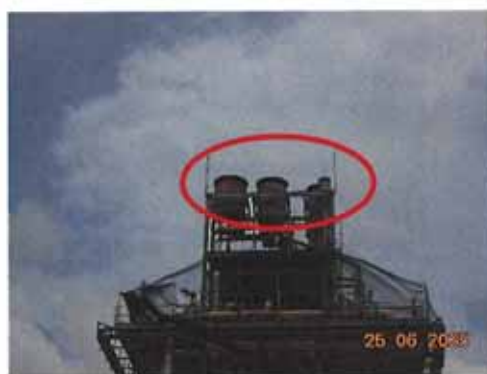
ภาพที่ 2-3 Silencer บริเวณวาล์วนิรภัยโรงไฟฟ้า  
(Safety Valve)

(3) กำหนดแผนตรวจสอบ และบำรุงรักษาเชิงป้องกัน (Preventive Maintenance Program) เครื่องจักรและอุปกรณ์ต่างๆ ให้ทำงานอย่างเต็มประสิทธิภาพอยู่เสมอ	- โครงการมีการจัดทำแผนตรวจสอบและซ่อมบำรุงเครื่องจักรและอุปกรณ์ต่างๆ เป็นประจำทุกปี เพื่อให้ทำงานอย่างเต็มประสิทธิภาพอยู่เสมอ และเป็นการป้องกันเหตุการณ์ผิดปกติที่อาจเกิดขึ้นต่อการทำงานของระบบ	-	<b>ภาคผนวก ข-8</b> แผนการตรวจสอบและบำรุงรักษาเชิงป้องกันเครื่องจักร
<b>3. ระดับเสียง</b> 1) ติดตั้ง Silencer บริเวณ Main Valve	- โครงการทำการติดตั้ง Silencer บริเวณวาล์วนิรภัย (Safety Valve) เพื่อเป็นการควบคุมระดับเสียงไม่ให้เกินเกณฑ์มาตรฐาน	-	<b>ภาพที่ 2-3 Silencer</b>

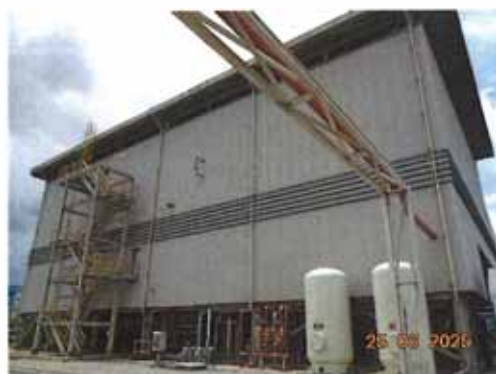
ภาพที่ 2-4 อาคารในลักษณะปิดคลุมแหล่งกำเนิดเสียง

2) จัดหาวัสดุดูดซับเสียงเพื่อควบคุมระดับเสียงไม่ให้เกิน 85 dB(A) ที่ระยะ 1 เมตร	- โครงการได้สร้างอาคารในลักษณะปิดคลุมแหล่งกำเนิดเสียงเพื่อดูดซับเสียงบริเวณที่คาดการณ์ว่าระดับเสียงจะดังเกิน 85 dB(A) ที่ระยะ 1 เมตร เพื่อควบคุมการได้ยินของพนักงานผู้ปฏิบัติงาน	-	<b>ภาพที่ 2-4</b> อาคารในลักษณะปิดคลุม

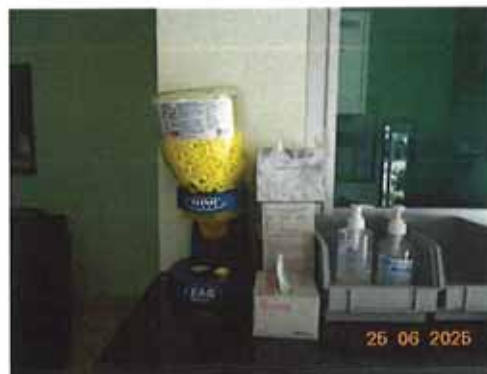
มาตรการป้องกันและแก้ไขผลกระทบสิ่งแวดล้อม	รายละเอียดผลการปฏิบัติตามมาตรการป้องกัน และแก้ไขผลกระทบสิ่งแวดล้อม	ปัญหา อุปสรรค การแก้ไข	เอกสารอ้างอิง
3. ระดับเสียง (ต่อ) 3) จัดให้มีอุปกรณ์ป้องกันอันตรายส่วนบุคคลสำหรับบริเวณที่มี เสียงดังเกินมาตรฐานระดับเสียงที่ยอมให้ลูกจ้างได้รับเฉลี่ยตลอด ระยะเวลาการทำงานในแต่ละวัน	- โครงการดำเนินการจัดเตรียมอุปกรณ์ป้องกันอันตรายส่วนบุคคล สำหรับพนักงานทุกคนที่ปฏิบัติงานในบริเวณที่มีระดับเสียงดังมาก หรือเกินเกณฑ์มาตรฐาน	-	ภาพที่ 2-5 อุปกรณ์ป้องกันอันตรายส่วนบุคคล

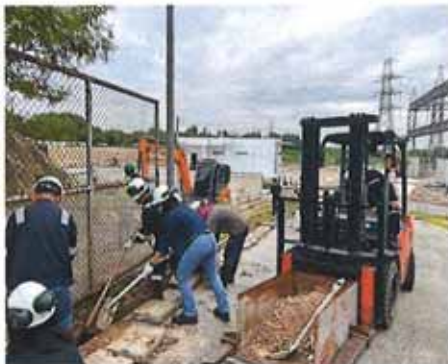
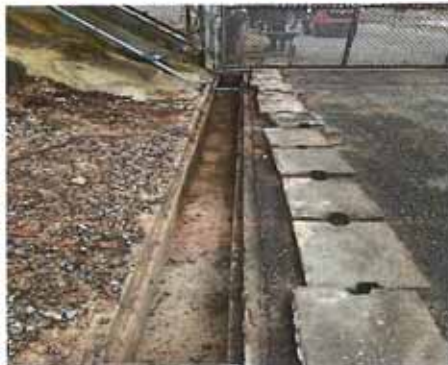
ภาพที่ 2-13 การขุดลอกตะกอนภายในรางระบายน้ำของโครงการ

8. การระบายน้ำและป้องกันน้ำท่วม 1) จัดสร้างระบบระบายน้ำฝนภายในพื้นที่โครงการ	- โครงการมีระบบระบายน้ำฝนภายในพื้นที่โครงการ	-	ภาพที่ 2-12 ระบบระบายน้ำฝน
2) กำหนดให้มีแผนการขุดลอกตะกอนภายในรางระบายน้ำของ โครงการ และมีการดำเนินการตามแผนที่กำหนดอย่างสม่ำเสมอ โดยเฉพาะช่วงก่อนเข้าฤดูฝน	- โครงการมีรางระบายน้ำแบบคอนกรีตภายในพื้นที่โครงการและ มีการตรวจสอบรางระบายน้ำเป็นประจำสัปดาห์ละครั้ง และมีแผน ขุดลอกตะกอนภายในรางระบายน้ำเป็นประจำทุกปี อีกทั้งยังเป็นการ ส่งเสริมการมีส่วนร่วมในการจัดการสิ่งแวดล้อมของผู้บริหารและ พนักงานทุกระดับ สำหรับปี พ.ศ. 2568 ดำเนินการจัดทำเมื่อวันที่ 11 มิถุนายน พ.ศ. 2568	-	ภาพที่ 2-13 การขุดลอกตะกอนภายในราง ระบายน้ำของโครงการ ภาคผนวก ข-14 การตรวจสอบรางระบายน้ำและ การดูแลพื้นที่สีเขียว

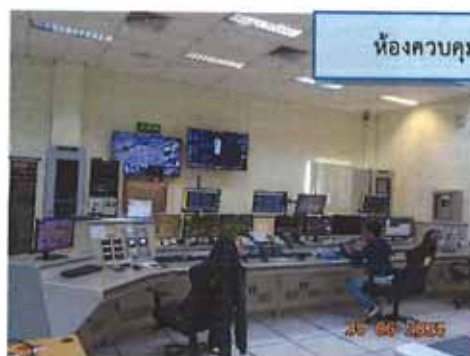
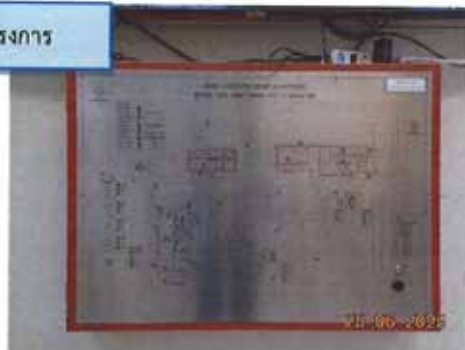
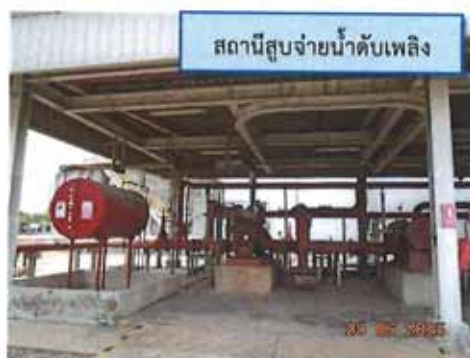
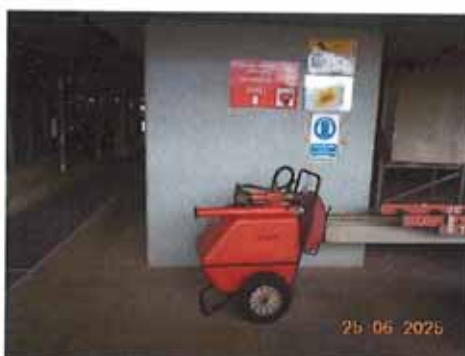
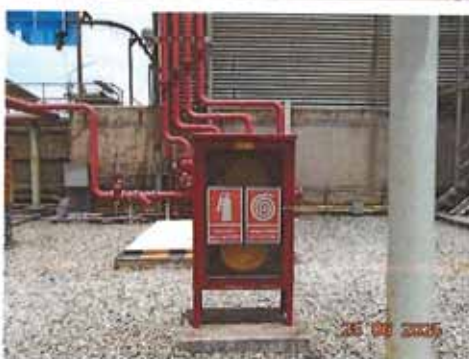
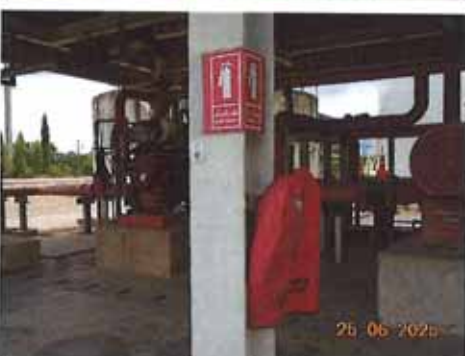
9) ติดตั้งเครื่องสูบน้ำต่อกับระบบหัวฉีดดับเพลิง	- โครงการมีการติดตั้งเครื่องสูบน้ำต่อกับระบบหัวฉีดดับเพลิง	-	ภาพที่ 2-17 ระบบและอุปกรณ์ดับเพลิง

ห้องควบคุมภายในพื้นที่โครงการ

สถานีสูบน้ำดับเพลิง

ถังคาร์บอนไดออกไซด์

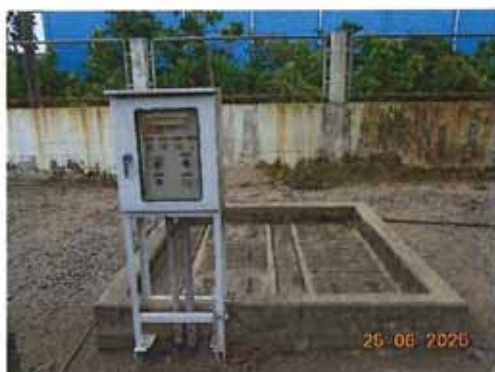
6) จัดให้มีระบบบำบัดน้ำเสียสำเร็จรูปเพื่อบำบัดน้ำเสียจากสำนักงาน ให้มีค่าตามเกณฑ์มาตรฐานน้ำทิ้งจากโรงงาน	- โครงการจัดสร้างระบบบำบัดน้ำเสียสำเร็จรูป เพื่อบำบัดน้ำเสียจากสำนักงานเรียบร้อยแล้ว	-	ภาพที่ 2-20 ระบบบำบัดน้ำเสียสำเร็จรูป

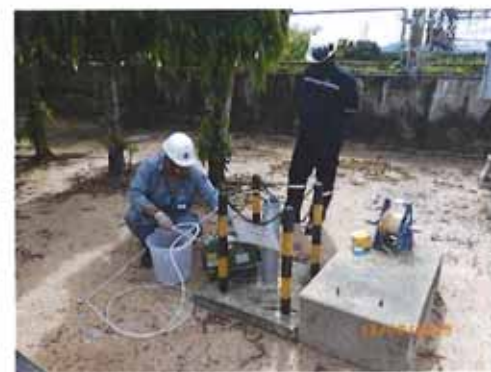
GW2 : ริมรั้วโครงการระยะที่ 1 ทางทิศใต้

ภาพที่ 2-23 บ่อสังเกตการณ์ (Monitoring Well)

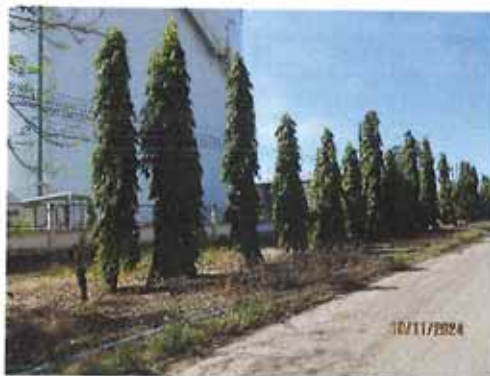
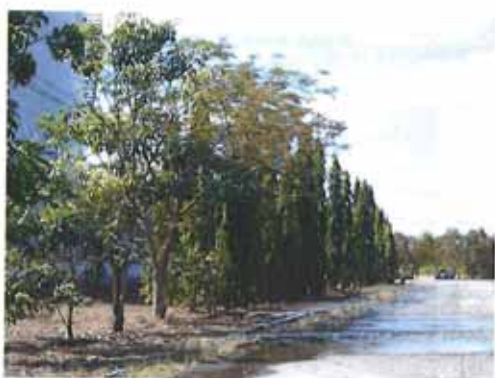
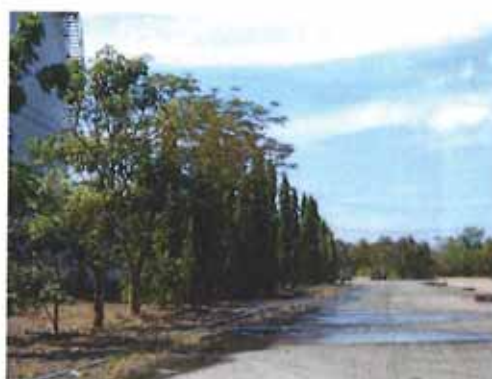
5) นำน้ำที่ผ่านการบำบัดแล้วมาใช้ใหม่ในกิจกรรมต่างๆ เช่น ใช้น้ำดับไฟ ล้างทำความสะอาดพื้นที่มากที่สุด เพื่อลดการระบายทิ้งลงคลองข้างตาย เป็นต้น โดยน้ำที่จะนำมารดน้ำต้นไม้จะต้องมีค่า Conductivity ไม่เกิน 2,000 ไมโครโมห์/เซนติเมตร	- ระหว่างเดือนมกราคม-มิถุนายน พ.ศ. 2568 โครงการได้นำน้ำที่ผ่านการบำบัดแล้วมาใช้ใหม่ในกิจกรรมต่างๆ เช่น การฉีดพรมถนน เพื่อลดปริมาณฝุ่นละออง และมีการนำน้ำที่ตรวจวัดค่า Conductivity ไม่เกิน 2,000 ไมโครโมห์/เซนติเมตร ไปใช้ในการรดน้ำต้นไม้ภายในพื้นที่ของโรงไฟฟ้า	-	ภาพที่ 2-24 การนำน้ำที่ผ่านการบำบัดแล้วมาใช้ในกิจกรรมต่างๆ
