ผลการปฏิบัติตามมาตรการติดตามตรวจสอบผลกระทบ  
สิ่งแวดล้อม

## บทที่ 3

### ผลการปฏิบัติตามมาตรการติดตามตรวจสอบผลกระทบสิ่งแวดล้อม

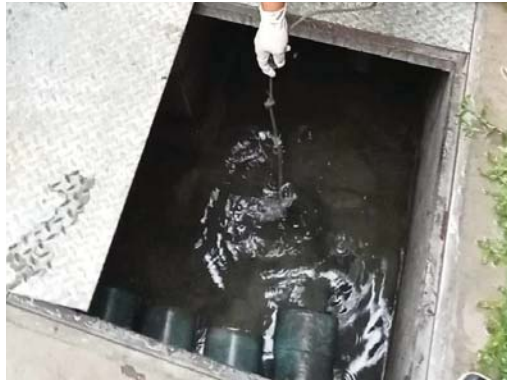
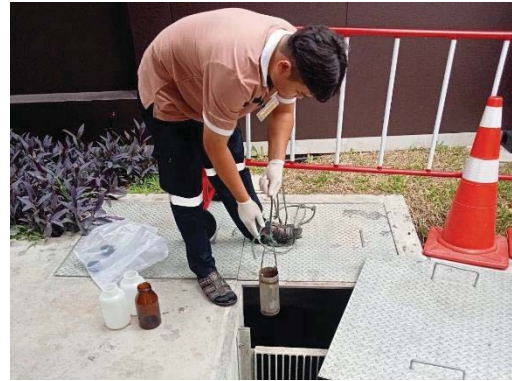
บ่อตรวจคุณภาพน้ำระบบบำบัดน้ำเสีย  
ภาพที่ 3.5.3-1 จุดเก็บตัวอย่างน้ำทิ้ง

อนึ่ง เพื่อให้โครงการสามารถปฏิบัติได้สอดคล้องต่อมาตรการดังกล่าว ทางโครงการจึงได้ดำเนินการเก็บตัวอย่างน้ำทิ้ง จำนวน 1 จุด คือ บ่อตรวจคุณภาพน้ำระบบบำบัดน้ำเสีย เท่านั้น (ภาพที่ 3.5.3-1) โดยมีพารามิเตอร์ที่ทำการตรวจวัด ได้แก่ ความเป็นกรด-ด่าง (pH) บีโอดี (BOD) สารแขวนลอย (Suspended Solid: SS) ของแข็งละลายน้ำทั้งหมด (Total Dissolve Solid: TDS) ปริมาณตะกอนหนัก (Settleable Solids) ซัลไฟด์ (Sulfide) ปริมาณไนโตรเจน (Total Kjeldahl Nitrogen: TKN) น้ำมันและไขมัน (Fat Oil & Grease) และโคลิฟอร์มแบคทีเรียทั้งหมด (Total Coliform Bacteria) ความถี่เดือนละ 1 ครั้ง ตลอดระยะเวลาเปิดดำเนินการ ระหว่างเดือน มกราคม - มิถุนายน พ.ศ. 2568 ผลการวิเคราะห์เป็นดังตารางที่ 3.5.3-1 และภาพที่ 3.5.3-2

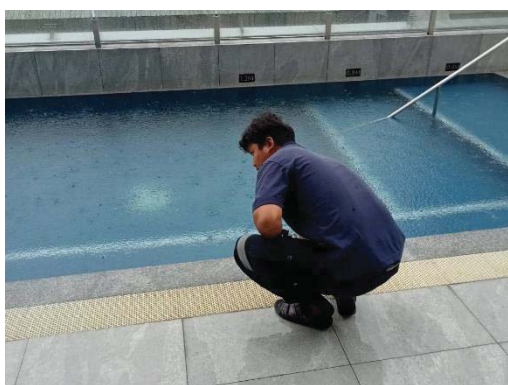
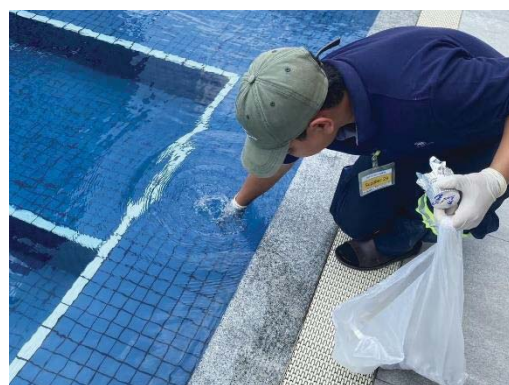
ภาพที่ 3.5.4-1 จุดเก็บตัวอย่างน้ำในสระว่ายน้ำ

เก็บตัวอย่างน้ำสระว่ายน้ำประจำวัน

เก็บตัวอย่างน้ำสระว่ายน้ำประจำเดือน
