รายงานผลการปฏิบัติตามมาตรการป้องกัน  
และแก้ไขผลกระทบสิ่งแวดล้อม  
และมาตรการติดตามตรวจสอบผลกระทบสิ่งแวดล้อม

โครงการนิคมอุตสาหกรรมปิ่นทอง (โครงการ 3)  
ประจำเดือนมกราคม-มิถุนายน 2568

บริษัท ปิ่นทอง อินดัสเตรียล ปาร์ค จำกัด (มหาชน)  
ตั้งอยู่ในพื้นที่ดูแลของเทศบาลนครเจ้าพระยาสุรศักดิ์  
อำเภอศรีราชา จังหวัดชลบุรี  
(โทรศัพท์ 038-296-334-7)

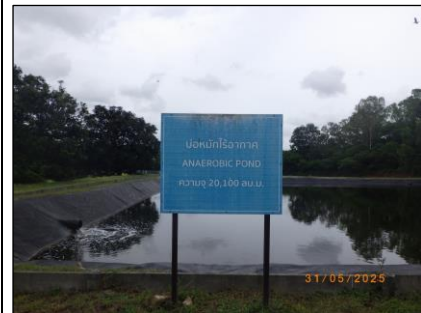
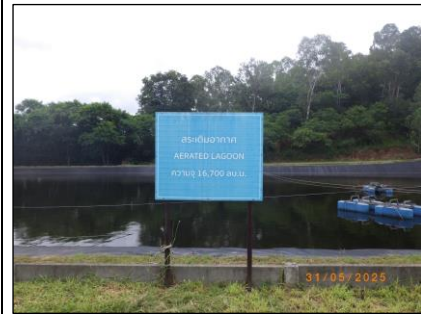
<p>รูปที่ 2.1 ระบบบำบัดน้ำเสียส่วนกลางทางชีวภาพ</p>

ผลกระทบสิ่งแวดล้อม	มาตรการป้องกัน และแก้ไขผลกระทบสิ่งแวดล้อม	รายละเอียดการปฏิบัติจริง	ปัญหาและแนวทางแก้ไข	อ้างอิง
2.3 คุณภาพน้ำ (ต่อ)	<p>(3) ระบบบำบัดน้ำเสียส่วนกลางทางชีวภาพ</p> <p>(ก) ขนาดและความสามารถของระบบบำบัดน้ำเสีย</p> <p>- โครงการก่อสร้างระบบบำบัดน้ำเสียส่วนกลางทางชีวภาพเป็นแบบบ่อแอนแอโรบิก+สระเติมอากาศ (Aerated Lagoon) ขนาด 3,400 ลูกบาศก์เมตร/วัน</p>	<p>- ทางโครงการได้จัดทำระบบบำบัดน้ำเสียส่วนกลางทางชีวภาพแบบบ่อแอนแอโรบิก+สระเติมอากาศ (Aerated Lagoon) เรียบร้อยแล้ว ขนาด 3,400 ลูกบาศก์เมตร/วัน โดยปัจจุบันมีน้ำเสียเข้าระบบประมาณ 1,084.4 ลูกบาศก์เมตร/วัน คิดเป็นร้อยละ 31.8 (รูปที่ 2.1)</p>	- ไม่พบปัญหา

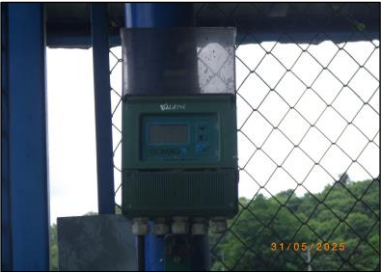
ผลกระทบสิ่งแวดล้อม	มาตรการป้องกันและแก้ไขผลกระทบสิ่งแวดล้อม	รายละเอียดการปฏิบัติจริง	ปัญหาและแนวทางแก้ไข	อ้างอิง
2.3 คุณภาพน้ำ (ต่อ)	ให้ติดตั้งเครื่องมือวัดอัตราการไหลของน้ำเสียก่อนเข้าระบบและหลังออกจากระบบบำบัด น้ำเสียส่วนกลางเพื่อนำผลมาใช้เปรียบเทียบระดับน้ำเข้า-ออก รวมทั้งให้โครงการบันทึกปริมาณน้ำทิ้ง ที่นำไปใช้ประโยชน์ในพื้นที่สีเขียวของโครงการ และการนำน้ำไปใช้ประโยชน์ในโครงการอื่นๆ พร้อมทั้งรายงานผลให้สำนักงานนโยบายและแผนทรัพยากรธรรมชาติและสิ่งแวดล้อมทราบทุก 6 เดือน	โครงการได้ดำเนินการติดตั้งเครื่องมือวัดอัตราการไหลของน้ำเข้าจากระบบบำบัดน้ำเสียเป็นที่เรียบร้อยแล้ว ทั้งนี้ ทางโครงการอยู่ระหว่างพิจารณาติดตั้งเครื่องมือวัดอัตราการไหล (Flow meter) น้ำออกระบบบำบัดน้ำเสีย (ภาคผนวกที่ 46) (รูปที่ 2.2) อย่างไรก็ตามโครงการมีการบันทึกปริมาณน้ำหลังผ่านการบำบัดที่นำไปใช้ประโยชน์ในการรดพื้นที่สีเขียวของโครงการและนำไปใช้ประโยชน์ในกิจกรรมอื่นๆ เรียบร้อยแล้ว (ภาคผนวกที่ 36)	- ไม่พบปัญหา

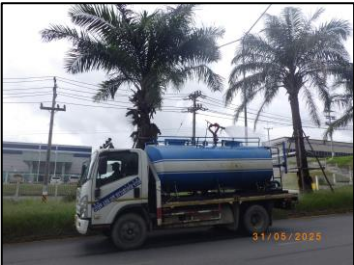
<p>รูปที่ 2.3 รถบรรทุกน้ำ</p>

ผลกระทบสิ่งแวดล้อม	มาตรการป้องกัน และแก้ไขผลกระทบสิ่งแวดล้อม	รายละเอียดการปฏิบัติจริง	ปัญหาและแนว ทางแก้ไข	อ้างอิง
2.3 คุณภาพน้ำ (ต่อ)	<p>กรณีน้ำทิ้งภายหลังการบำบัดมีค่าไม่ได้มาตรฐาน คุณภาพน้ำทิ้ง โครงการต้องนำน้ำทิ้งกลับมาบำบัด ใหม่จนมีค่าเป็นไปตามมาตรฐานที่กำหนดไว้ก่อนการ นำไปใช้ประโยชน์ภายในพื้นที่โครงการ และสนาม กอล์ฟ ศรีราชา กอล์ฟ คลับ</p>	<p>ปัจจุบันยังไม่มี การนำน้ำทิ้งหลังการบำบัดจากระบบ บำบัดน้ำเสียส่วนกลางจากนิคมฯ ไปใช้ในสนาม กอล์ฟ ศรีราชา กอล์ฟคลับ แต่โครงการมีการนำ น้ำเสียหลังการบำบัดมาใช้ประโยชน์ภายในพื้นที่ โครงการ เช่น การรดน้ำต้นไม้ ล้างถนน จำหน่าย เป็นน้ำเกรดสอง เป็นต้น ประจำเดือน ม.ค.-มิ.ย. 68 มีปริมาณการนำน้ำไปใช้ประมาณ 994 ลูกบาศก์เมตร ต่อวัน (ภาคผนวกที่ 36)</p>	<p>- ไม่พบปัญหา</p>	-
	<p>(ค) การจัดการน้ำทิ้งภายหลังการบำบัด</p> <p>- โครงการจะนำน้ำทิ้งหลังผ่านการบำบัดมาปรับปรุงคุณภาพ ก่อนนำไปใช้ประโยชน์ในการรดพื้นที่สีเขียวของโครงการ และจำหน่ายเป็นน้ำเกรดสองในราคาประหยัดให้แก่โรงงาน ต่างๆ โดยมีรายละเอียดดังนี้</p> <ul style="list-style-type: none"> <li>นำไปใช้รดน้ำต้นไม้ / สนามหญ้าภายในพื้นที่ สีเขียวและพื้นที่กันชนของโครงการปริมาณ 1,519 ลบ.ม/วัน โดยใช้รถบรรทุกน้ำ</li> </ul>	<p>- โครงการได้นำน้ำทิ้งหลังผ่านการบำบัดแล้วมาใช้ ประโยชน์รดน้ำต้นไม้ / สนามหญ้าภายในพื้นที่สีเขียว และพื้นที่กันชนของโครงการ ทั้งนี้ยังจำหน่ายเป็น น้ำเกรดสองในราคาประหยัดให้แก่โรงงาน โดยประจำเดือน ม.ค.-มิ.ย. 68 มีปริมาณการนำน้ำไป ใช้ประมาณ 994 ลูกบาศก์เมตรต่อวัน (ภาคผนวก ที่ 36)</p>	<p>- ไม่พบปัญหา</p>

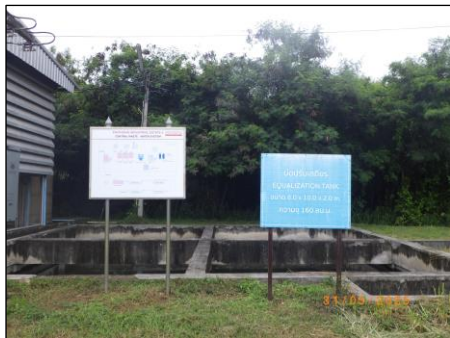
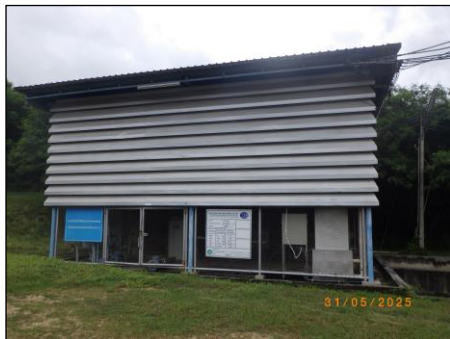
<p>รูปที่ 2.4 ระบบบำบัดน้ำเสียส่วนกลางทางเคมี</p>

ผลกระทบสิ่งแวดล้อม	มาตรการป้องกัน และแก้ไขผลกระทบสิ่งแวดล้อม	รายละเอียดการปฏิบัติจริง	ปัญหาและแนวทางแก้ไข	อ้างอิง
2.3 คุณภาพน้ำ (ต่อ)	<p>(4) ระบบบำบัดน้ำเสียส่วนกลางทางเคมี</p> <p>(ก) ขนาดและความสามารถของระบบ</p> <ul style="list-style-type: none"> <li>- โครงการจะต้องจัดให้มีระบบบำบัดน้ำเสียส่วนกลางทางเคมี (Central Chemical Treatment Plant) ซึ่งมีความสามารถในการบำบัดน้ำเสียประมาณ 100 ลูกบาศก์เมตร/วัน จำนวน 1 ชุด เพื่อเป็นระบบสำรองในกรณีเกิดเหตุฉุกเฉินที่โรงงานไม่สามารถบำบัดน้ำเสียทางเคมีภายในโรงงานให้ได้ตามเกณฑ์มาตรฐานฯ โดยจะดำเนินการก่อสร้างระบบฯ ทันทีเมื่อมีโรงงานที่มีน้ำเสียเคมีปนเปื้อนเข้ามาตั้งในพื้นที่โครงการ</li> </ul>	<ul style="list-style-type: none"> <li>- โครงการได้จัดให้มีระบบบำบัดน้ำเสียส่วนกลางทางเคมีที่มีความสามารถในการบำบัดน้ำเสียประมาณ 100 ลูกบาศก์เมตร/วัน จำนวน 1 ชุด เพื่อเป็นระบบสำรองในกรณีเกิดเหตุฉุกเฉินที่โรงงานไม่สามารถบำบัดน้ำเสียทางเคมีภายในโรงงานได้เรียบร้อยแล้ว (รูปที่ 2.4)</li> </ul>	<ul style="list-style-type: none"> <li>- ไม่พบปัญหา</li> </ul>

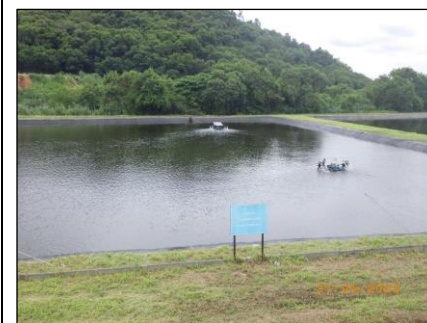
รูปที่ 2.5 Holding Pond

ผลกระทบสิ่งแวดล้อม	มาตรการป้องกัน และแก้ไขผลกระทบสิ่งแวดล้อม	รายละเอียดการปฏิบัติจริง	ปัญหาและแนวทางแก้ไข	อ้างอิง
2.3 คุณภาพน้ำ (ต่อ)	(6) บ่อพักน้ำทิ้งภายหลังการบำบัดของโครงการ - จัดให้มีบ่อพักน้ำทิ้ง (Holding pond ) ในระบบ บำบัดน้ำเสียส่วนกลางทางชีวภาพขนาด 20,011 ลบ.ม./วัน เพื่อกักเก็บน้ำทิ้งหลังการ บำบัดก่อนนำไปใช้ประโยชน์	- ปฏิบัติตามมาตรการโดยทางโครงการจัดให้มีบ่อ พักน้ำทิ้ง (Holding pond ) ในระบบบำบัดน้ำเสีย ส่วนกลางทางชีวภาพขนาด 20,011 ลบ.ม./วัน (รูปที่ 2.5) เพื่อกักเก็บน้ำทิ้งหลังการบำบัดก่อน นำไปใช้ประโยชน์โดยประจำเดือน ม.ค.-มิ.ย. 68 มีปริมาณการนำน้ำไปใช้ประมาณ 994 ลูกบาศก์เมตรต่อวัน (ภาคผนวกที่ 36)	- ไม่พบปัญหา

- กำหนดให้โครงสร้างของบ่อพักน้ำทิ้งของ โครงการมีความแข็งแรงและทนทานต่อสภาพ การใช้งานโดยกำหนดให้มีโครงสร้าง 2 ชั้น ได้แก่ ดินอัดแน่นและคาดผิวด้วยหินเรียงเสริม ความมั่นคงเพื่อป้องกันการกัดเซาะของน้ำฝนต่อ โครงสร้างของบ่อพักน้ำทิ้งและป้องกันการ พังทลายของขอบบ่อ	- ปฏิบัติตามมาตรการ โดยโครงสร้างของบ่อพัก น้ำทิ้งของโครงการมีความแข็งแรงและทนทาน ต่อสภาพการใช้งานโดยกำหนดให้มีโครงสร้าง 2 ชั้น ได้แก่ ดินอัดแน่นและคาดผิวด้วยหินเรียง เสริมความมั่นคงเพื่อป้องกันการกัดเซาะของ น้ำฝนต่อโครงสร้างของบ่อพักน้ำทิ้งและป้องกัน การพังทลายของขอบบ่อ	- ไม่พบปัญหา	-

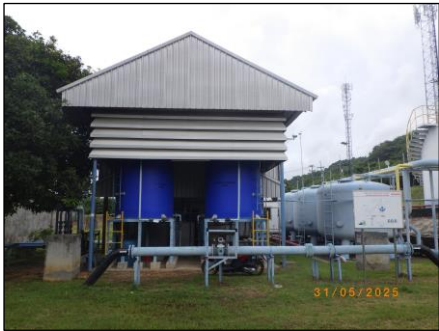
<p>รูปที่ 2.6 ศูนย์ควบคุมน้ำเสียส่วนกลาง</p>

ผลกระทบสิ่งแวดล้อม	มาตรการป้องกัน และแก้ไขผลกระทบสิ่งแวดล้อม	รายละเอียดการปฏิบัติจริง	ปัญหาและแนวทางแก้ไข	อ้างอิง
2.3 คุณภาพน้ำ (ต่อ)	<p>จัดให้มีเจ้าหน้าที่ติดตามตรวจสอบบ่อกักน้ำทิ้ง ภายหลังการบำบัด และระบบท่อน้ำทิ้งไป บำบัดอย่างสม่ำเสมอ ในกรณีที่เกิดความ เสียหายต่อระบบท่อจะต้องปิดวาล์วส่งน้ำทิ้ง ภายหลังการบำบัดและทำการซ่อมแซมทันที</p>	<p>ปฏิบัติตามมาตรการโดยทางโครงการได้จัดให้มี เจ้าหน้าที่ติดตามตรวจสอบบ่อกักน้ำทิ้งภายหลัง การบำบัดและระบบท่อน้ำทิ้งไปบำบัด อย่างสม่ำเสมอ</p>	<p>- ไม่พบปัญหา</p>	-
	<p>(7) การควบคุมการตรวจสอบระบบบำบัดน้ำเสีย จัดตั้งศูนย์ควบคุมน้ำเสียส่วนกลาง เพื่อดูแล บริหารจัดการและควบคุมดูแลเรื่องลักษณะ สมบัติและปริมาณน้ำเสียจากโรงงานต่างๆ ภายในโครงการ ไม่ให้มีค่าเกินกว่าที่โครงการ กำหนด</p>	<p>โครงการได้จัดสร้างอาคารศูนย์ควบคุมน้ำเสีย ส่วนกลางเรียบร้อยแล้ว (รูปที่ 2.6) โดยได้ว่าจ้าง หน่วยงานกลางเข้ามาดูแลระบบบำบัดน้ำเสีย คือ บริษัท อีสเทิร์น ไทย คอนซัลต์ติ้ง 1992 จำกัด เข้าไปดำเนินการตรวจสอบระบบบำบัดน้ำเสีย ส่วนกลาง พบว่า คุณภาพน้ำมีค่าเป็นไปตาม เกณฑ์มาตรฐานที่กำหนดไว้ (ภาคผนวกที่ 1)</p>	<p>- ไม่พบปัญหา</p>

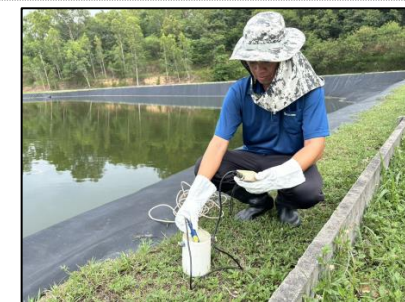
รูปที่ 2.7 การตรวจสอบ และบำรุงรักษา ระบบบำบัดน้ำเสีย

ผลกระทบสิ่งแวดล้อม	มาตรการป้องกัน และแก้ไขผลกระทบสิ่งแวดล้อม	รายละเอียดการปฏิบัติจริง	ปัญหาและแนวทางแก้ไข	อ้างอิง
2.3 คุณภาพน้ำ (ต่อ)	จัดให้มีเจ้าหน้าที่ประจำศูนย์ควบคุมน้ำเสีย ส่วนกลาง ซึ่งทำหน้าที่ควบคุมการปล่อย น้ำเสียเพื่อติดตามประสิทธิภาพของระบบ บำบัดน้ำเสียเพื่อติดตามประสิทธิภาพของ การบำบัดน้ำเสีย โดยใช้ทั้งวิธีการตรวจสอบ โดยการสังเกตจากลักษณะทางกายภาพของ น้ำเสีย เช่น สี กลิ่น และตะกอนในน้ำเสีย เป็นต้น รวมทั้งการตรวจสอบค่าดัชนีคุณภาพ น้ำต่างๆ ในการเดินระบบบำบัดน้ำเสียอยู่เป็น ประจำ	- ปฏิบัติตามมาตรการ ทางโครงการได้ว่าจ้างบริษัท อีสเทิร์น ไทย คอนซัลตัง 1992 จำกัด ติดตาม ประสิทธิภาพของระบบบำบัดน้ำเสีย ซึ่งพบว่า คุณภาพน้ำมีค่าเป็นไปตามเกณฑ์มาตรฐาน ที่กำหนดไว้ (ภาคผนวกที่ 1)	- ไม่พบปัญหา	-
	โครงการต้องหมั่นตรวจสอบซ่อมแซม ดูแล บำรุงรักษาอุปกรณ์เครื่องมือที่ใช้ในระบบ บำบัดน้ำเสียและระบบท่อน้ำทิ้งให้สามารถ ทำงานได้อย่างมีประสิทธิภาพอยู่เสมอ	- ปฏิบัติตามมาตรการ โดยทางโครงการได้ทำการ ตรวจสอบซ่อมแซม ดูแลบำรุงรักษาอุปกรณ์ เครื่องมือที่ใช้ในระบบบำบัดน้ำเสียและระบบท่อน้ำ ทิ้งให้สามารถทำงานได้อย่างมีประสิทธิภาพ อยู่เสมอเป็นประจำทุกเดือน (รูปที่ 2.7)	- ไม่พบปัญหา

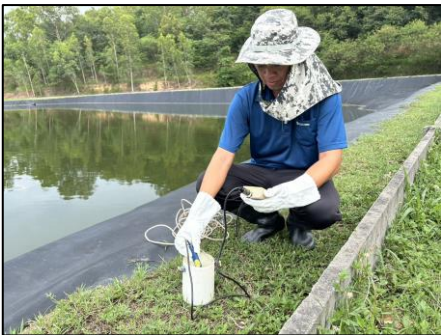
<p>รูปที่ 2.7 การตรวจสอบ และบำรุงรักษาระบบบำบัดน้ำเสีย</p>

ผลกระทบสิ่งแวดล้อม	มาตรการป้องกัน และแก้ไขผลกระทบสิ่งแวดล้อม	รายละเอียดการปฏิบัติจริง	ปัญหาและแนวทางแก้ไข	อ้างอิง
2.3 คุณภาพน้ำ (ต่อ)	โครงการต้องจัดเตรียมอะไหล่หรืออุปกรณ์/เครื่องมือที่ใช้ในระบบบำบัดน้ำเสีย และระบบท่อส่งน้ำทิ้งสำรองไว้ตลอดเวลาเพื่อให้สามารถดำเนินการแก้ไขซ่อมแซมหรือเปลี่ยนใหม่ได้ทันทีเมื่ออุปกรณ์ชำรุดเสียหาย	ปฏิบัติตามมาตรการโดยทางโครงการได้จัดเตรียมอะไหล่หรืออุปกรณ์/เครื่องมือที่ใช้ในระบบบำบัดน้ำเสียไว้อย่างเพียงพอ พร้อมทั้งมีการตรวจสอบซ่อมแซม ดูแลบำรุงรักษาอุปกรณ์เครื่องมือที่ใช้ในระบบบำบัดน้ำเสียและระบบท่อส่งน้ำทิ้งเป็นประจำทุกเดือน (รูปที่ 2.7 และ 2.8)	- ไม่พบปัญหา

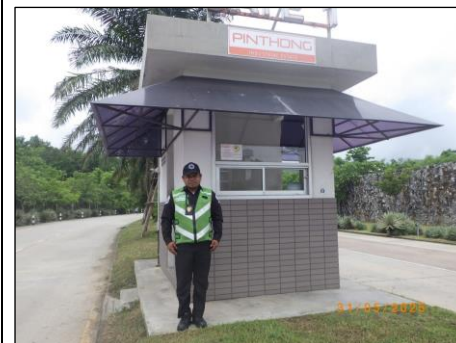
ผลกระทบสิ่งแวดล้อม	มาตรการป้องกัน และแก้ไขผลกระทบสิ่งแวดล้อม	รายละเอียดการปฏิบัติจริง	ปัญหาและแนวทางแก้ไข	อ้างอิง
3.2 การคมนาคมขนส่ง	โครงการต้องจัดให้มีเจ้าหน้าที่อำนวยความสะดวกและจัดระเบียบการจราจรบริเวณ การเข้า-ออกของพื้นที่โครงการ	- ปฏิบัติตามมาตรการ โดยโครงการได้จัดให้มี เจ้าหน้าที่คอยอำนวยความสะดวกและ จัดระเบียบการจราจรบริเวณทาง เข้า-ออกจาก พื้นที่โครงการ นอกจากนี้ยังจัดให้มีเจ้าหน้าที่ ประจำทางแยกภายในพื้นที่โครงการ (รูปที่ 2.9)	- ไม่พบปัญหา

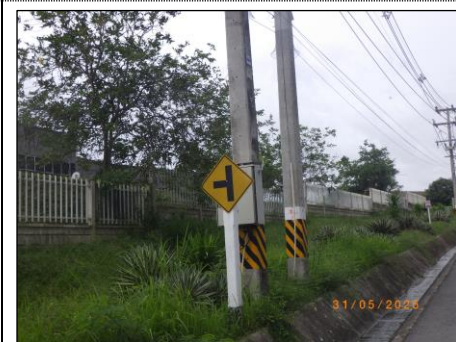
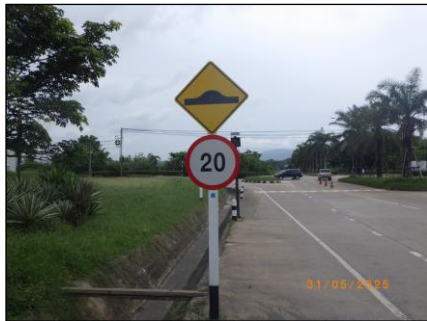
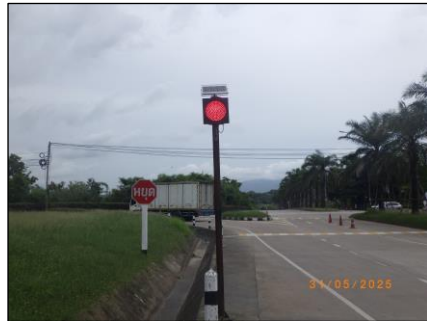
รูปที่ 2.10 ป้ายจราจรภายในพื้นที่โครงการ

รูปที่ 2.9 เจ้าหน้าที่ประจำทางเข้า-ออก พื้นที่โครงการ
	ร่วมมือกับโรงงานอุตสาหกรรมต่างๆ ในพื้นที่ โครงการกวดขันพนักงานขับรถใช้ความ ระมัดระวังและปฏิบัติตามกฎจราจรอย่าง เคร่งครัด	- ปฏิบัติตามมาตรการโดยมีการรณรงค์ผ่านทาง การประชุมผู้ประกอบการ และได้ติดตั้งป้ายจราจร ไว้ตามจุดต่าง ๆ ภายในพื้นที่โครงการ (รูปที่ 2.10)	- ไม่พบปัญหา

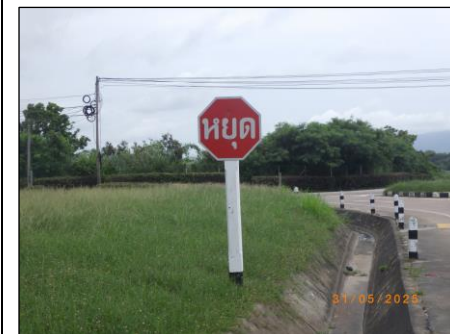
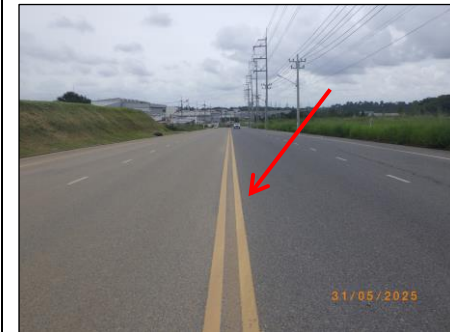
<p>รูปที่ 2.11 เส้นแบ่งเขตการจราจรบนถนน และ เครื่องหมายจราจรตามทางแยก</p>

ผลกระทบสิ่งแวดล้อม	มาตรการป้องกัน และแก้ไขผลกระทบสิ่งแวดล้อม	รายละเอียดการปฏิบัติจริง	ปัญหาและแนวทางแก้ไข	อ้างอิง
3.2 การคมนาคมขนส่ง (ต่อ)	ให้จัดทำเครื่องหมายจราจรตีเส้นแบ่งเขต การจราจรบนถนนและติดตั้งสัญญาณจราจร ตามทางแยกที่สำคัญภายในพื้นที่โครงการ	ปฏิบัติตามมาตรการโดยทางโครงการได้จัดทำ เครื่องหมายจราจรตีเส้นแบ่งเขตการจราจร บนถนนและติดตั้งสัญญาณจราจรตามทางแยก ที่สำคัญภายในพื้นที่โครงการ (รูปที่ 2.11)	ไม่พบปัญหา

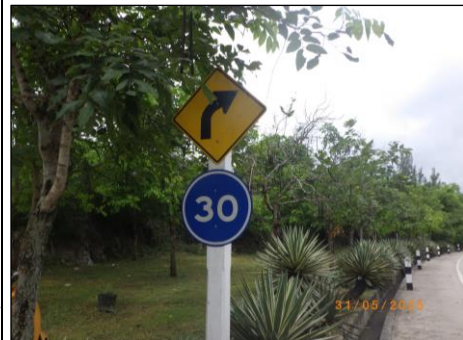
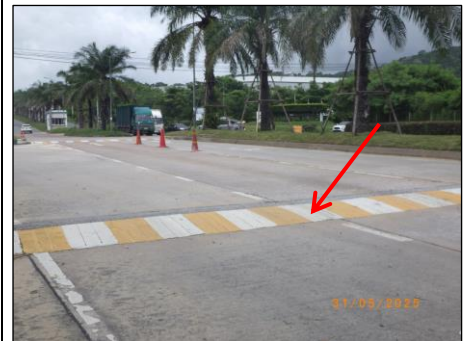
<p>รูปที่ 2.12 ป้ายจำกัดความเร็วไม่เกิน 30 กม./ชม. และ Speed Bump</p>
	- จำกัดความเร็วของยานพาหนะภายในพื้นที่ โครงการไม่ให้เกิน 60 กม./ชม.	- ปฏิบัติตามมาตรการ โดยติดป้ายจำกัดความเร็ว ไม่เกิน 30 กม./ชม. และทำ Speed Bump (รูปที่ 2.12) เพื่อลดความเร็วรถที่วิ่งภายในพื้นที่ โครงการ	- ไม่พบปัญหา

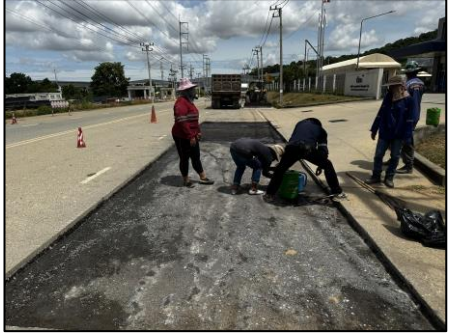
<p>รูปที่ 2.13 ซ่อมแซมถนนที่ชำรุด</p>

ผลกระทบสิ่งแวดล้อม	มาตรการป้องกัน และแก้ไขผลกระทบสิ่งแวดล้อม	รายละเอียดการปฏิบัติจริง	ปัญหาและแนวทางแก้ไข	อ้างอิง
3.2 การคมนาคมขนส่ง (ต่อ)	- จัดการซ่อมแซมถนนรวมถึงป้ายจราจรในกรณี เกิดการชำรุดเสียหาย	- ปฏิบัติตามมาตรการ ทางโครงการได้มีการ ตรวจสอบอยู่เป็นประจำ หากพบว่าเกิดการชำรุด เสียหาย ทางโครงการจะรีบซ่อมแซมให้อยู่ใน สภาพใช้งานได้ตามปกติ ทั้งนี้ ในช่วงเดือน ม.ค.-มิ.ย. 68 โครงการมีการซ่อมแซมถนนที่ชำรุด ให้อยู่ในสภาพปกติเรียบร้อยแล้ว (รูปที่ 2.13)	- ไม่พบปัญหา

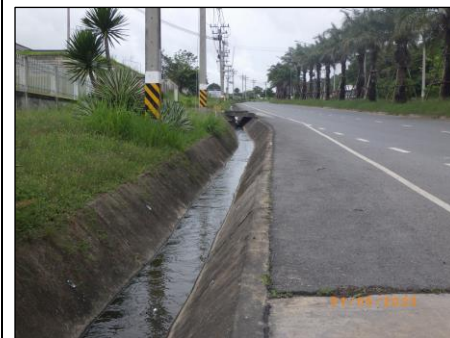
ผลกระทบสิ่งแวดล้อม	มาตรการป้องกัน และแก้ไขผลกระทบสิ่งแวดล้อม	รายละเอียดการปฏิบัติจริง	ปัญหาและแนวทางแก้ไข	อ้างอิง
3.3 การระบายน้ำและการควบคุมน้ำท่วม	โครงการต้องตรวจสอบ ซ่อมแซมและบำรุงรักษาท่อหรือรางระบายน้ำฝนจากทุกส่วนของพื้นที่โครงการให้สามารถระบายน้ำได้ตามที่ออกแบบไว้อย่างน้อยปีละ 2 ครั้ง	- ปฏิบัติตามมาตรการ โดยทางโครงการทำการซ่อมแซมบำรุงและลอกการระบายน้ำฝนภายในโครงการ เป็นประจำทุกเดือน (รูปที่ 2.14)	- ไม่พบปัญหา

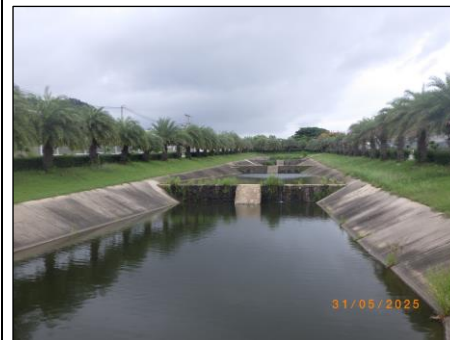
ผลกระทบสิ่งแวดล้อม	มาตรการป้องกัน และแก้ไขผลกระทบสิ่งแวดล้อม	รายละเอียดการปฏิบัติจริง	ปัญหาและแนวทางแก้ไข	อ้างอิง
3.3 การระบายน้ำและการควบคุมน้ำท่วม (ต่อ)	โครงการจะปลูกต้นไม้และหญ้าคลุมดินตลอดสองฝั่งบริเวณพื้นที่ริมคลองหรือทางน้ำสาธารณะที่ไหลผ่านพื้นที่โครงการ	- ปฏิบัติตามมาตรการ โดยทางโครงการได้ปลูกต้นไม้และหญ้าคลุมดินบริเวณริมคลองที่ไหลผ่านพื้นที่โครงการ (รูปที่ 2.15)	- ไม่พบปัญหา

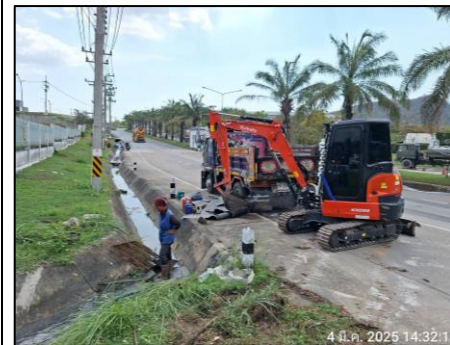
ผลกระทบสิ่งแวดล้อม	มาตรการป้องกัน และแก้ไขผลกระทบสิ่งแวดล้อม	รายละเอียดการปฏิบัติจริง	ปัญหาและแนวทางแก้ไข	อ้างอิง
3.3 การระบายน้ำและการควบคุมน้ำท่วม (ต่อ)	โครงการต้องดำเนินการกำจัดวัชพืชและปรับปรุงท้องคลองให้อยู่สภาพที่เหมาะสมอย่างน้อยปีละ 1 ครั้ง ในช่วงก่อนเข้าฤดูฝนหรือประมาณเดือนเมษายน	- ปฏิบัติตามมาตรการ โดยทางโครงการทำการลอกวางระบายน้ำฝนภายในโครงการทุกเดือน เนื่องจากโครงการอยู่บนพื้นที่สูงจึงไม่มีการลอกคลองนอกพื้นที่โครงการ (รูปที่ 2.16)	- ไม่พบปัญหา

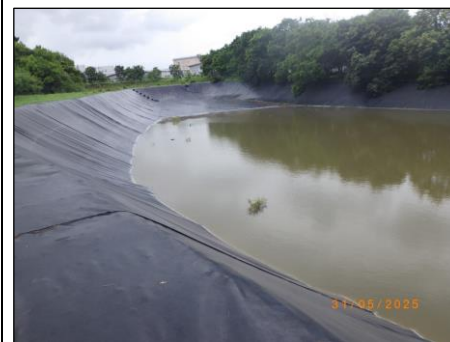
<p>รูปที่ 2.17 บ่อพักน้ำฝน (บ่อหน่วงน้ำ)</p>

<p>รูปที่ 2.16 การลอกวางระบายน้ำฝนภายในโครงการ</p>
	<u>จัดให้มีบ่อหน่วงน้ำภายในพื้นที่โครงการจำนวน 24 แห่ง รวมปริมาตรความจุรวมของบ่อหน่วงน้ำทั้งหมดเท่ากับ 85.738 ลูกบาศก์เมตร คิดเป็นพื้นที่ 36-2-0 ไร่</u>	- ทางโครงการได้จัดให้มีบ่อพักน้ำฝน (บ่อหน่วงน้ำ) พื้นที่ 36-5-0 ไร่ (ภาคผนวกที่ 38) ตามมาตรการกำหนด (รูปที่ 2.17)	- ไม่พบปัญหา

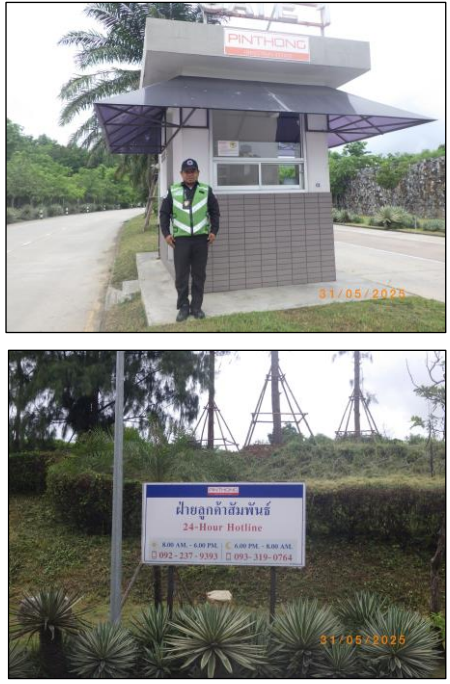
<p>รูปที่ 2.20 ศูนย์รับเรื่องร้องเรียนจากชุมชน และป้ายแจ้งเหตุร้องเรียน</p>

ผลกระทบสิ่งแวดล้อม	มาตรการป้องกัน และแก้ไขผลกระทบสิ่งแวดล้อม	รายละเอียดการปฏิบัติจริง	ปัญหาและแนวทางแก้ไข	อ้างอิง
4.1 สภาพสังคม - เศรษฐกิจ (ต่อ)	โครงการต้องดำเนินการจัดตั้งศูนย์รับเรื่องร้องทุกข์จากชุมชนบริเวณด้านหน้าพื้นที่โครงการหรือที่สำนักงานของโครงการ พร้อมมีป้ายหรือหมายเลขโทรศัพท์ติดไว้ให้สามารถมองเห็นได้อย่างชัดเจน และจัดให้มีเจ้าหน้าที่อยู่ประจำ 24 ชั่วโมง เพื่อรับฟังข้อร้องเรียนของชุมชนและประสานงานแก้ไขตามสถานการณ์ต่อไป	โครงการจัดให้มีหน่วยงานรับเรื่องร้องเรียน และรับเรื่องเหตุฉุกเฉินในพื้นที่ ซึ่งตั้งอยู่บริเวณทางเข้านิคมฯ พร้อมมีป้ายและหมายเลขโทรศัพท์ติดไว้ให้สามารถมองเห็นได้ชัดเจน (รูปที่ 2.20) นอกจากนั้นได้จัดช่องทางรับเรื่องร้องเรียนและเหตุฉุกเฉิน ทั้งในส่วนของป้ายรับเรื่องร้องเรียน โดยระบุหมายเลขโทรศัพท์ในการติดต่อไว้อย่างชัดเจน และเพิ่มช่องทางรับเรื่องร้องเรียนผ่าน LINE กลุ่มผู้ประกอบการ ช่องทาง Hotline และอีเมลรับเรื่องช่องทางนิคมฯ	ไม่พบปัญหา

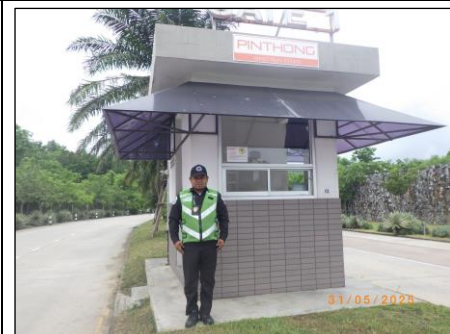
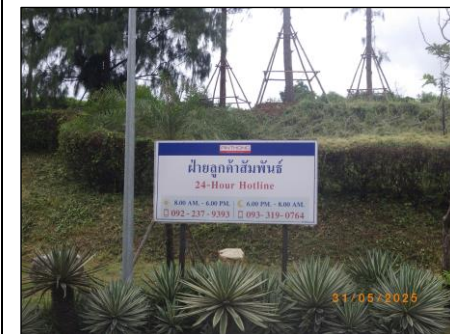
<p>รูปที่ 2.20 ศูนย์รับเรื่องร้องเรียนจากชุมชนและ ป้ายแจ้งเหตุร้องเรียน</p>

ผลกระทบสิ่งแวดล้อม	มาตรการป้องกัน และแก้ไขผลกระทบสิ่งแวดล้อม	รายละเอียดการปฏิบัติจริง	ปัญหาและแนวทางแก้ไข	อ้างอิง
4.2 อาชีวอนามัย และความปลอดภัย (ต่อ)	(1) ความปลอดภัยทั่วไปและแผนปฏิบัติการ ฉุกเฉิน - จัดให้มีศูนย์อำนวยความสะดวกในนิคมฯ	- โครงการจัดให้มีหน่วยงานรับเรื่องร้องเรียน และ รับเรื่องเหตุฉุกเฉินในพื้นที่ ซึ่งตั้งอยู่บริเวณ ทางเข้านิคมฯ พร้อมมีป้ายและหมายเลขโทรศัพท์ ติดไว้ให้สามารถมองเห็นได้ชัดเจน (รูปที่ 2.20) นอกจากนั้นได้จัดช่องทางรับเรื่องร้องเรียนและ เหตุฉุกเฉิน ทั้งในส่วนของป้ายรับเรื่องร้องเรียน โดยระบุหมายเลขโทรศัพท์ในการติดต่อไว้อย่าง ชัดเจน และเพิ่มช่องทางรับเรื่องร้องเรียนผ่าน LINE กลุ่มผู้ประกอบการ ช่องทาง Hotline และ อีเมลรับเรื่องช่องทางนิคมฯ	- ไม่พบปัญหา

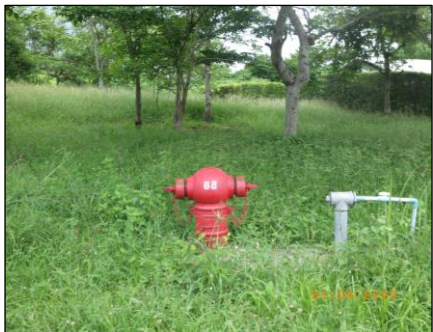
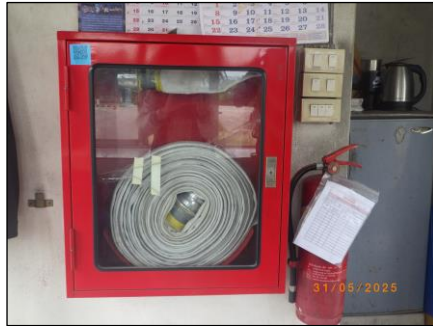
<p>ถังดับเพลิง รูปที่ 2.23 อุปกรณ์ดับเพลิง</p>

ผลกระทบสิ่งแวดล้อม	มาตรการป้องกัน และแก้ไขผลกระทบสิ่งแวดล้อม	รายละเอียดการปฏิบัติจริง	ปัญหาและแนว ทางแก้ไข	อ้างอิง
4.2 อาชีวอนามัย และความปลอดภัย (ต่อ)	<p>- กำหนดให้มีอุปกรณ์ดับเพลิงต่างๆ ดังนี้</p> <ul style="list-style-type: none"> <li>● ท่อน้ำดับเพลิงขนาดไม่น้อยกว่า 150 มม. และความดันของการจ่ายน้ำ ในเส้นท่อขนาดที่ไกลที่สุด ไม่น้อยกว่า 1.5 กก./ตร.ม.</li> <li>● หัวจ่ายน้ำดับเพลิงต้องมีขนาดไม่น้อยกว่า 100 มิลลิเมตร และต้องมีขนาดข้อต่อทางน้ำเข้าหัวดับเพลิงไม่น้อยกว่า 150 มิลลิเมตร และหัวน้ำออกขนาด 65 มิลลิเมตร พร้อมประตุน้ำจำนวน 2 ข้าง</li> <li>● อ่างเก็บน้ำดิบขนาดความจุประมาณ 31,000 ลบ.ม. และบ่อบักน้ำทิ้งขนาดความจุ 20,011 ลบ.ม. และถังพักน้ำใสขนาด 2,062 ลบ.ม. เพื่อใช้เป็นแหล่งน้ำสำรองเพื่อการดับเพลิง</li> <li>● ภายในโรงงานต่างๆ ต้องจัดให้มี <ul style="list-style-type: none"> <li>* Portable Fire Extinguisher ตามมาตรฐานของ NFPA</li> <li>* ระบบสัญญาณแจ้งเหตุเพลิงไหม้ทั้งแบบธรรมดาและอัตโนมัติร่วมกัน</li> </ul> </li> </ul>	<p>- ปฏิบัติตามมาตรการ ทางโครงการได้จัดให้มีอุปกรณ์ดับเพลิงต่างๆ เป็นไปตามมาตรการกำหนด เช่น รถดับเพลิงพร้อมทั้งมีท่อน้ำดับเพลิง และหัวจ่ายน้ำดับเพลิงตามจุดต่างๆ ในโครงการ (รูปที่ 2.23) มีอ่างเก็บน้ำดิบขนาดความจุ 31,000 ลบ.ม. (รูปที่ 2.24) และบ่อบักน้ำทิ้งเพื่อใช้เป็นแหล่งน้ำสำรองเพื่อการดับเพลิง มีรถดับเพลิงขนาดความจุ 4,000 ลิตร พร้อมรถบรรทุกน้ำอีก 2 คัน ขนาด 15,000 ลิตร/คัน นอกจากนี้ภายในอาคารของโรงงานต่างๆ ได้จัดให้มีถังดับเพลิงและระบบสัญญาณแจ้งเหตุเพลิงไหม้ไว้ในโรงงานแต่ละโรงแล้ว นอกจากนี้ในพื้นที่โครงการนิคมอุตสาหกรรมปิ่นทอง โครงการ 2 (แหลมฉบัง) ได้มีสถานีดับเพลิงของเทศบาลนครเจ้าพระยาสุรศักดิ์เข้ามาตั้ง (รูปที่ 2.25) ทำให้มีความสะดวกรวดเร็วในการให้บริการมากขึ้น</p>	ไม่พบปัญหา

<p>Hydrant</p>

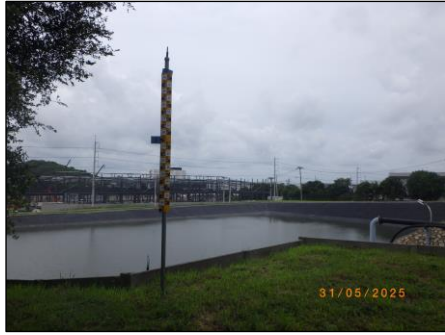
<p>รูปที่ 2.24 อ่างเก็บน้ำดิบขนาดความจุ 31,000 ลูกบาศก์เมตร</p>

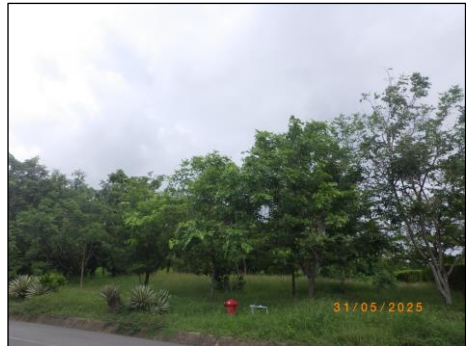
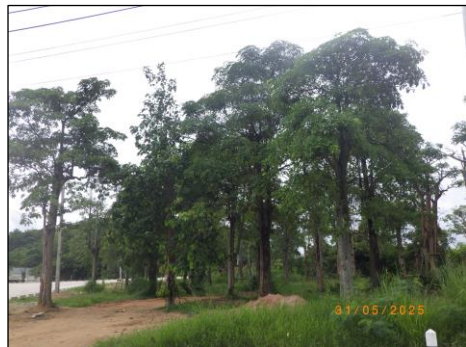
<p>รูปที่ 2.27 พื้นที่สีเขียว (Green area)</p>

ผลกระทบสิ่งแวดล้อม	มาตรการป้องกัน และแก้ไขผลกระทบสิ่งแวดล้อม	รายละเอียดการปฏิบัติจริง	ปัญหาและแนวทางแก้ไข	อ้างอิง
4.3 ทัศนียภาพ	จัดให้มีพื้นที่สีเขียวและแนวกันชนทั้งหมดรวม 156.51 ไร่ คิดเป็นร้อยละ 10.03 ของพื้นที่โครงการทั้งหมด (แสดงดังรูปที่ 6)	ทางโครงการได้กำหนดให้มีพื้นที่สีเขียวและพื้นที่กันชนทั้งหมดรวม 172.19 ไร่ คิดเป็นร้อยละ 11.0 ของพื้นที่โครงการทั้งหมด ปัจจุบันมีพื้นที่สีเขียวที่ดำเนินการแล้วจำนวน 189.16 ไร่ คิดเป็นร้อยละ 12.11 ทั้งนี้ โครงการมีแผนที่จะเพิ่มพื้นที่สีเขียวอย่างต่อเนื่องในอัตรา ร้อยละ 10 ต่อปี (ภาคผนวกที่ 30) (รูปที่ 2.27)	ไม่พบปัญหา

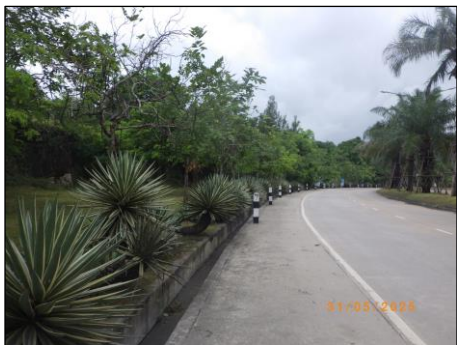
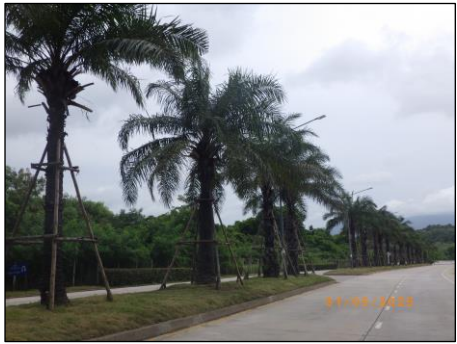
<p>รูปที่ 2.28 แนวกันชนอย่างน้อย 10 เมตร</p>

ผลกระทบสิ่งแวดล้อม	มาตรการป้องกัน และแก้ไขผลกระทบสิ่งแวดล้อม	รายละเอียดการปฏิบัติจริง	ปัญหาและแนวทางแก้ไข	อ้างอิง
4.3 ทัศนียภาพ (ต่อ)	จัดให้มีแนวกันชน (Buffer Zone) โดยรอบพื้นที่โครงการหรือในแต่ละด้านที่ติดกับที่ดินของบุคคลอื่น มีความกว้างไม่น้อยกว่า 10 เมตร ซึ่งกำหนดให้ปลูกไม้ยืนต้นตามความเหมาะสมของพื้นที่	พื้นที่บริเวณโครงการส่วนที่อยู่ติดกับที่ดินของบุคคลอื่น โครงการได้กำหนดให้มีพื้นที่สีเขียว และแนวกันชนแล้วโดยโครงการได้ปลูกไม้ยืนต้นอย่างน้อย 3 แถวสลับฟันปลากว้างอย่างน้อย 10 เมตร (รูปที่ 2.28) และทางโครงการร่วมกับ กนอ.ปิ่นทอง ผู้ประกอบการ และชุมชน เข้าร่วมกิจกรรมประมาณ 30 หน่วยงาน จัดโครงการ “ปลูกป่าเฉลิมพระเกียรติ สมเด็จพระนางเจ้าสิริกิติ์พระบรมราชินีนาถพระบรมราชชนนีพันปีหลวง เนื่องในโอกาสพระราชพิธีมหามงคลเฉลิมพระชนมพรรษา 92 พรรษา 12 สิงหาคม 2567” ภายใต้ธีม “Let's Zero Together ปลูกเพื่อ (ลด) สู่อนาคตที่ยั่งยืน” โดยปลูกต้นไม้พื้นถิ่นหายากจำนวน 300 ต้น คือ ตะเคียน พะยูง ยางนา และมะค่า ในพื้นที่ป่าชุมชนบ้านเนินตอง ดำเนินการเมื่อวันที่ 7 ส.ค. 67 (รูปที่ 2.29) สำหรับปี 2568 จะดำเนินการในช่วงปลายปี รายละเอียดจะรายงานให้ทราบต่อไป	ไม่พบปัญหา

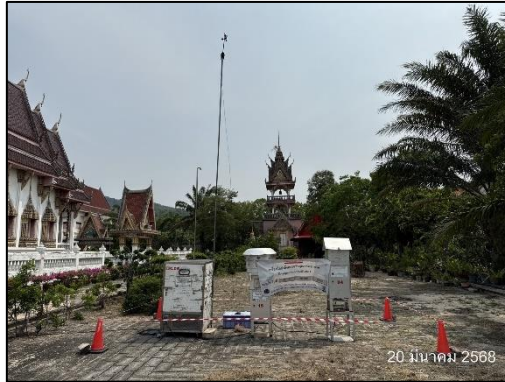
รูปที่ 3.1 การเก็บตัวอย่างคุณภาพอากาศในบรรยากาศ บริเวณบ้านเขาชี (A1)

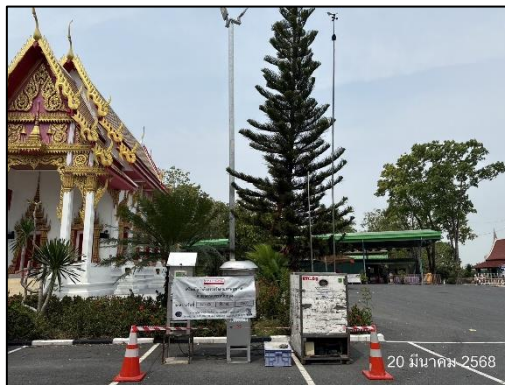
รูปที่ 3.2 การเก็บตัวอย่างคุณภาพอากาศในบรรยากาศ บริเวณวัดเขาตะแบก (A2)

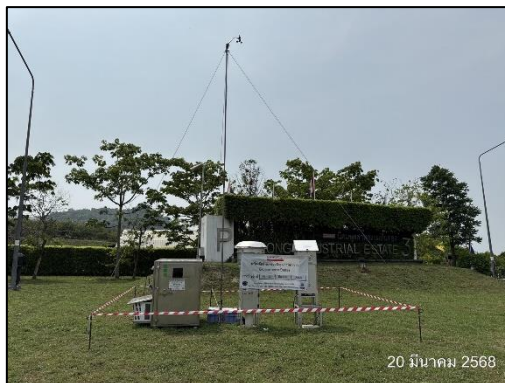
รูปที่ 3.3 การเก็บตัวอย่างคุณภาพอากาศในบรรยากาศ บริเวณสำนักงานโครงการ (A3)

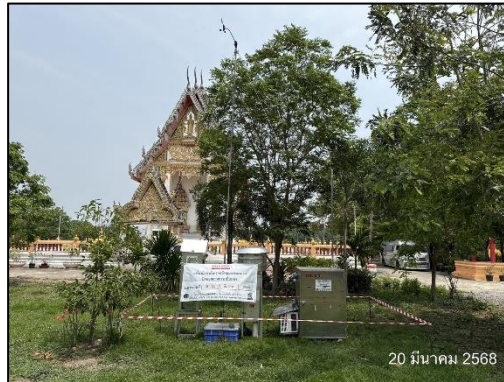
รูปที่ 3.4 การเก็บตัวอย่างคุณภาพอากาศในบรรยากาศ บริเวณวัดยางเอน (A4)

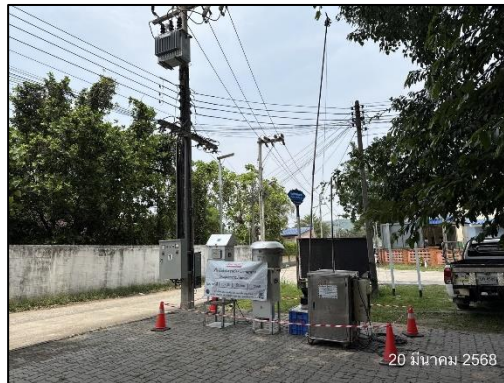
รูปที่ 3.5 การเก็บตัวอย่างคุณภาพอากาศในบรรยากาศ บริเวณบ้านไร่โค่นสมอ (A5)

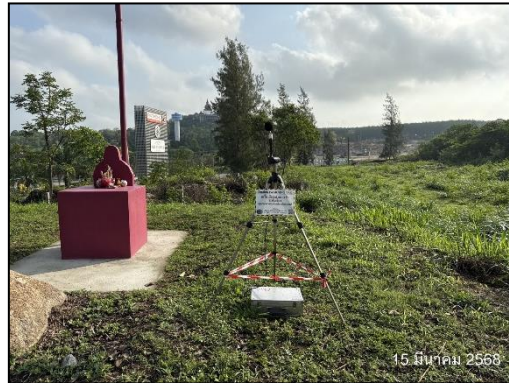
รูปที่ 3.6 การตรวจวัดระดับเสียงโดยทั่วไป บริเวณ สำนักงานโครงการ (N1)
