การติดตามตรวจสอบการปฏิบัติตามมาตรการป้องกัน
และแก้ไขผลกระทบสิ่งแวดล้อม

ตารางที่ 2.2-1 ผลการตรวจสอบการปฏิบัติตามมาตรการป้องกันและแก้ไขผลกระทบสิ่งแวดล้อม ช่วงเดือนมกราคม-มิถุนายน 2568

โรงงานผลิตโพลิเอทิลีนเทรฟทาเลท (PET) ของบริษัท เอเชีย เพ็ท (ไทยแลนด์) จำกัด

วันที่ตรวจสอบ : 17 มิถุนายน 2568

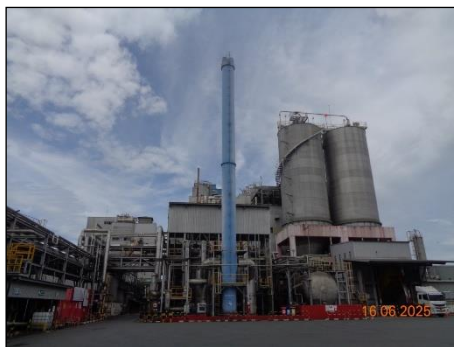
ภาพที่ 2.2-1 HTM Heater Stack

มาตรการป้องกันและลดผลกระทบสิ่งแวดล้อม	สถานที่ดำเนินการ	ผลการปฏิบัติตามมาตรการฯ	ปัญหา/อุปสรรค และการแก้ไข
2. คุณภาพอากาศ 2.1 HTM Heater ให้ใช้เชื้อเพลิงชนิด Low Sulfur Bunker C มีเปอร์เซ็นต์ SO ₂ ไม่เกินร้อยละ 2.0	- ปล่อง HTM Heater	- โครงการมีระบบ HTM Heater ซึ่งใช้น้ำมันเตา ที่มีเปอร์เซ็นต์ซัลเฟอร์ไม่เกินร้อยละ 2.0 เป็นเชื้อเพลิง และหากรณีที่มีเหตุขัดข้อง โครงการจะซื้อน้ำมันร้อนจากบริษัท อินโดรามา โกลด์ส จำกัด มาใช้ในกระบวนการผลิตเม็ดพลาสติก แทนเป็นครั้งคราว ดังเอกสารแนบที่ 7 ในภาคผนวกที่ 1	-

2.2 ควบคุมอัตราการระบายสารมลพิษอากาศจากปล่อง HTM Heater แต่ละปล่อง ไม่ให้เกินค่าดังนี้ ปล่อง HTM Heater 1 <ul style="list-style-type: none"> ● TSP 0.61 g/s (200 mg/Nm³) ● NOx 1.07 g/s (350 mg/Nm³) ● SO₂ 8.00 g/s (907 ppm) ปล่อง HTM Heater 2 <ul style="list-style-type: none"> ● TSP 0.44 g/s (200 mg/Nm³) ● NOx 0.77 g/s (350 mg/Nm³) ● SO₂ 5.21 g/s (2,374 mg/m³ หรือ 907 ppm) หากการติดตามตรวจสอบคุณภาพอากาศในบรรยากาศ และในปล่องระบายอากาศเสียตามที่มาตรการกำหนด พบว่ามีแนวโน้มของค่าความเข้มข้นสูงขึ้น ให้ตรวจสอบหาสาเหตุและดำเนินการแก้ไขโดยด่วน	- ปล่อง HTM Heater	- โครงการได้ควบคุมค่าความเข้มข้นและอัตราการระบายมลสารจากปล่อง HTM Heater (ภาพที่ 2.2-1) โดยจากการตรวจวัด พบว่า ปล่อง HTM Heater No.1 เมื่อวันที่ 27 พฤษภาคม 2568 มีค่า <ul style="list-style-type: none"> ● TSP เท่ากับ 103 mg/m³ (0.209 g/s) ● NOx เท่ากับ 222 mg/m³ (0.453 g/s) ● SO₂ เท่ากับ 511 ppm (2.73 g/s) ปล่อง HTM Heater No.2 เมื่อวันที่ 29 พฤษภาคม 2568 มีค่า <ul style="list-style-type: none"> ● TSP เท่ากับ 58 mg/m³ (0.145 g/s) ● NOx เท่ากับ 216 mg/m³ (0.536 g/s) ● SO₂ เท่ากับ 374 ppm (2.43 g/s) โดยเมื่อนำค่าความเข้มข้นดังกล่าวมาเปรียบเทียบกับเกณฑ์มาตรฐานที่กำหนดใน EIA และมาตรฐานค่าปริมาณของสารเจือปนในอากาศที่ระบายออกจากโรงงาน ตามประกาศกระทรวงอุตสาหกรรม พ.ศ. 2549 พบว่า มีค่าอยู่ในเกณฑ์มาตรฐานที่กำหนดทุกดัชนีที่ทำการตรวจวัด	-

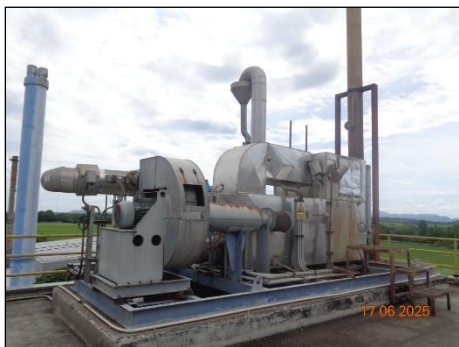
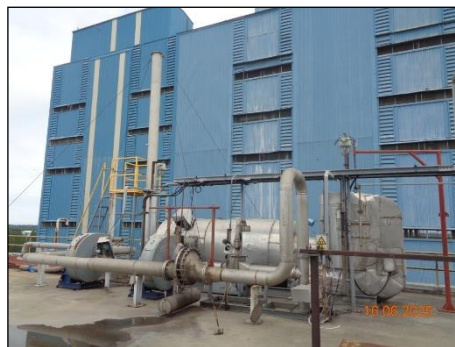
ภาพที่ 2.2-2 Catalytic off Gas Incinerator

2.3 ติดตั้ง Catalytic off Gas Incinerator เพื่อกำจัดสารมลพิษอากาศที่ปล่อยออกจากกระบวนการผลิต	- ปล่อง Catalytic off Gas Incinerator	- โครงการได้ทำการติดตั้ง Catalytic off Gas Incinerator (ภาพที่ 2.2-2) เพื่อกำจัดสารมลพิษจากกระบวนการผลิต ด้วยการเผาและออกซิไดซ์สารประกอบอินทรีย์ให้กลายเป็นก๊าซคาร์บอนไดออกไซด์และน้ำแล้วระบายออกสู่บรรยากาศทางปล่องระบาย	-

มาตรการป้องกันและลดผลกระทบสิ่งแวดล้อม	สถานที่ดำเนินการ	ผลการปฏิบัติตามมาตรการฯ	ปัญหา/อุปสรรค และการแก้ไข
<p>2.4 ควบคุมอัตราการระบายสารมลพิษอากาศจากปล่อง Catalytic off Gas Incinerator ของ CP1 และ CP2 ไม่ให้เกินค่าดังนี้</p> <ul style="list-style-type: none"> • NO_x 200 mg/Nm³ • CO 100 mg/Nm³ • VOCs 20 mg/Nm³ <p>หากการติดตามตรวจสอบคุณภาพอากาศในบรรยากาศ และในปล่องระบายอากาศเสียตามที่มาตรการกำหนด พบว่ามีแนวโน้มของค่าความเข้มข้นสูงขึ้นให้ตรวจสอบหาสาเหตุและดำเนินการแก้ไขโดยด่วน</p>	- ปล่อง Catalytic off Gas Incinerator	<p>- โครงการได้ควบคุมค่าความเข้มข้นและอัตราการระบายสารมลพิษอากาศจากปล่อง Catalytic off Gas Incinerator (ภาพที่ 2.2-2) โดยจากการตรวจวัด พบว่า Catalytic off Gas Incinerator CP1 เมื่อวันที่ 27 พฤษภาคม 2568 มีค่า</p> <ul style="list-style-type: none"> • NO_x เท่ากับ 30 mg/m³, 16 ppm (0.017 g/s) • CO เท่ากับ 33 mg/m³, 28 ppm (0.018 g/s) • VOCs เท่ากับ 17 mg/m³ (0.009 g/s) <p>Catalytic off Gas Incinerator CP2 เมื่อวันที่ 29 พฤษภาคม 2568 มีค่า</p> <ul style="list-style-type: none"> • NO_x เท่ากับ 9 mg/m³, 5 ppm (0.002 g/s) • CO เท่ากับ 4.7 mg/m³, 4.1 ppm (0.001 g/s) • VOCs เท่ากับ 16 mg/m³ (0.004 g/s) <p>โดยเมื่อนำค่าความเข้มข้นดังกล่าวมาเปรียบเทียบกับเกณฑ์มาตรฐานที่กำหนดใน EIA และมาตรฐานค่าปริมาณของสารเจือปนในอากาศที่ระบายออกจากโรงงานตามประกาศกระทรวงอุตสาหกรรม พ.ศ. 2549 พบว่า มีค่าอยู่ในเกณฑ์มาตรฐานที่กำหนดทุกดัชนีที่ทำการตรวจวัด</p>	-

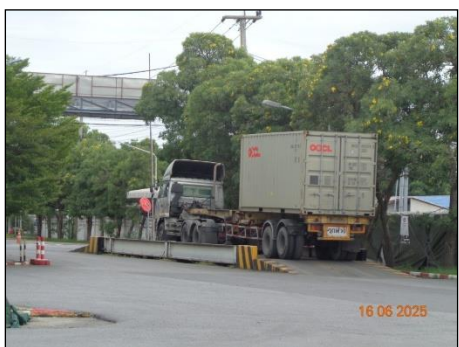
ภาพที่ 2.2-3 รถบรรทุกผลิตภัณฑ์

มาตรการป้องกันและลดผลกระทบสิ่งแวดล้อม	สถานที่ดำเนินการ	ผลการปฏิบัติตามมาตรการฯ	ปัญหา/อุปสรรค และการแก้ไข
2.8 รถบรรทุกที่มาจอดขนถ่ายวัสดุดิบและผลิตภัณฑ์จะต้องดับเครื่องยนต์ทุกครั้ง	- พื้นที่โครงการ	- โครงการได้กำหนดให้รถบรรทุกที่มาจอดขนถ่ายวัสดุดิบและผลิตภัณฑ์จอดรอในบริเวณที่ทางโครงการกำหนดไว้ และทำการดับเครื่องยนต์ทุกครั้งก่อนทำการขนถ่าย (ภาพที่ 2.2-3 และภาพที่ 2.2-4)	-

6.2 ควบคุมน้ำหนักรถบรรทุกขนส่งวัตถุดิบและผลิตภัณฑ์ ไม่ให้เกิน พิกัดตามที่ทางราชการกำหนด และจัดให้มีผ้าใบคลุมส่วนบรรทุก เพื่อป้องกันการร่วงหล่นขณะขนส่ง	- พื้นที่โครงการและถนน สาธารณะภายนอก	- โครงการควบคุมน้ำหนักรถบรรทุกขนส่งวัตถุดิบ และผลิตภัณฑ์ไม่ให้เกินพิกัดตามที่ ทางราชการกำหนด โดยมีจุดชั่งน้ำหนักบรรทุก (ภาพที่ 2.2-19) รวมทั้งจัดให้มี ผ้าใบคลุมส่วนบรรทุกหรือใช้ตู้คอนเทนเนอร์ เพื่อป้องกันการร่วงหล่นขณะขนส่ง (ภาพที่ 2.2-3)	-

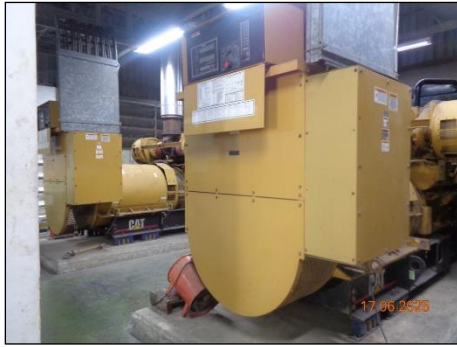
ภาพที่ 2.2-5 ระบบไฟฟ้าสำรอง Diesel Generator

2.9 มีระบบไฟฟ้าสำรองที่สามารถจ่ายไฟฟ้าให้กับระบบบำบัดมลพิษทางอากาศเพียงพอให้สามารถทำงานได้ในกรณีไฟฟ้าหลักดับ	- ระบบบำบัดมลพิษทางอากาศ	- โครงการมี Diesel Generator (ภาพที่ 2.2-5) ซึ่งเป็นระบบไฟฟ้าสำรองที่สามารถจ่ายไฟฟ้าให้กับระบบบำบัดมลพิษทางอากาศเพียงพอให้สามารถทำงานได้ในกรณีไฟฟ้าหลักดับ	-

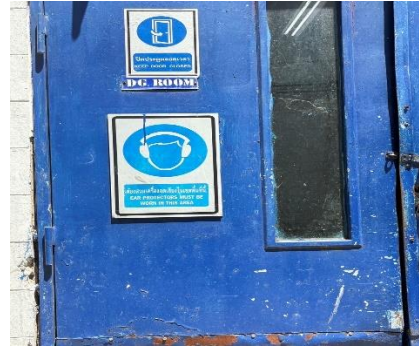
ภาพที่ 2.2-6 ป้ายเตือนให้สวมใส่อุปกรณ์
ป้องกันเสียงดัง

มาตรการป้องกันและลดผลกระทบสิ่งแวดล้อม	สถานที่ดำเนินการ	ผลการปฏิบัติตามมาตรการฯ	ปัญหา/อุปสรรค และการแก้ไข
3.3 บริเวณเครื่อง Compressor และเครื่อง Diesel Generator มีการปิดครอบส่วนที่ทำให้เกิดเสียงดังด้วย Silencer เพื่อลดระดับเสียงที่อาจรบกวนการทำงานของพนักงาน นอกจากนี้ได้กำหนดให้พนักงานที่เข้าไปทำงานในบริเวณดังกล่าวต้องสวมใส่อุปกรณ์ลดเสียง เช่น Ear Plugs	- เครื่องจักรภายในโรงงาน	- โครงการได้กำหนดมาตรการป้องกันผลกระทบจากการดำเนินการผลิตของเครื่องจักรและอุปกรณ์ต่างๆ ภายในโรงงานที่ทำให้เกิดเสียงดัง ได้แก่ เครื่อง Chip Cutter และเครื่อง Compressor โดยทำการติดตั้ง Silencer (ภาพที่ 2.2-8) เพื่อลดระดับเสียง และรอบตัวเครื่องจักรได้ทำการบุด้วยวัสดุดูดซับเสียง เพื่อลดเสียงดังรบกวนต่อการทำงานของพนักงาน สำหรับเครื่อง Diesel Generator ติดตั้งไว้ในอาคารพร้อมทั้งติดตั้ง Silencer เพื่อลดระดับเสียง (ภาพที่ 2.2-9 ถึงภาพที่ 2.2-10) นอกจากนี้ได้กำหนดให้พนักงานที่เข้าไปทำงานในบริเวณดังกล่าวสวมใส่อุปกรณ์ป้องกันเสียง และจัดให้มีป้ายเตือนให้สวมใส่อุปกรณ์ป้องกันเสียงตามจุดต่างๆ ที่มีเสียงดัง (ภาพที่ 2.2-6)	-

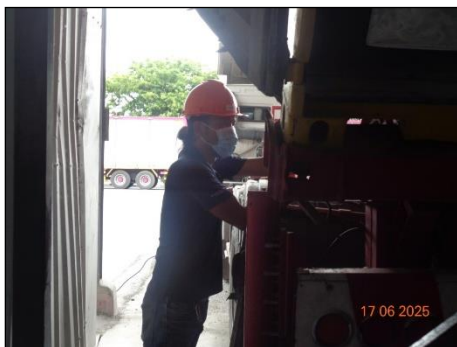
ภาพที่ 2.2-7 พนักงานสวมใส่อุปกรณ์คุ้มครอง
ความปลอดภัยส่วนบุคคล

3.2 ใช้อุปกรณ์ลดระดับเสียงที่แหล่งกำเนิด ในกรณีที่ไม่สามารถลดระดับเสียงลงได้ต่ำกว่า 90 เดซิเบลเอ จะกำหนดพื้นที่นั้นเป็น Hazardous Area ซึ่งพนักงานจะต้องถือปฏิบัติตามกฎเกณฑ์ที่กำหนดสำหรับบริเวณนั้นโดยเคร่งครัด	- บริเวณที่มีเสียงดัง	- จากผลการตรวจวัดระดับเสียงบริเวณ Utility บริเวณ PTA Silos บริเวณ CP1 Building และบริเวณ CP2 Building เมื่อวันที่ 21 มีนาคม และ 24 มิถุนายน 2568 พบว่า มีค่าอยู่ในเกณฑ์มาตรฐานที่กำหนดทุกสถานี อย่างไรก็ตาม ทางโครงการกำหนดให้พนักงานที่เข้าไปทำงานบริเวณที่มีเสียงดัง ต้องสวมใส่อุปกรณ์ป้องกันเสียงทุกครั้ง (ภาพที่ 2.2-7)	-

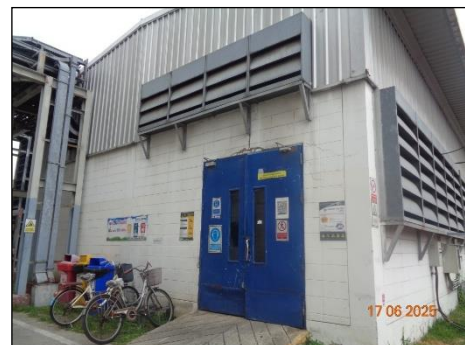
ภาพที่ 2.2-10 อาคารที่ภายในติดตั้งเครื่อง
Diesel Generator

3.4 ติดตั้งเครื่องจักรที่มีเสียงดัง อาทิเช่น เครื่อง Diesel Generator ไว้ภายในอาคาร เพื่อลดระดับเสียงที่มีการเดินเครื่อง (เครื่อง Diesel Generator จะเปิดเดินเครื่องเฉพาะกรณีที่เกิดไฟตกหรือไฟดับเท่านั้น)	- เครื่องจักรภายในโรงงาน	- โครงการได้ติดตั้งเครื่องจักรที่มีเสียงดังไว้ในอาคาร เช่น เครื่อง Diesel Generator (ภาพที่ 2.2-10) และเครื่องจักรที่เกี่ยวข้องกับการผลิต PET ได้ติดตั้งไว้ในอาคาร CP เพื่อช่วยลดระดับเสียงที่จะมีผลกระทบต่อชุมชนที่อยู่ใกล้เคียง จากผลการตรวจวัดเมื่อวันที่ 27-28 พฤษภาคม 2568 บริเวณขอบเขตพื้นที่โครงการทั้ง 4 ด้าน และเมื่อวันที่ 27-28 พฤษภาคม 2568 บริเวณพื้นที่ชุมชน พบว่า ระดับเสียงในบรรยากาศมีค่าอยู่ในเกณฑ์ที่มาตรฐานกำหนด	-

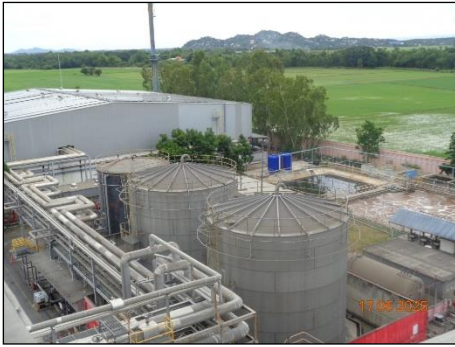
ภาพที่ 2.2-11 ระบบบำบัดน้ำเสีย

4. คุณภาพน้ำ 4.1 จัดให้มีระบบบำบัดน้ำเสียแบบผสมระหว่าง Anaerobic Filter กับ Activated Sludge บำบัดน้ำเสียได้สูงสุด 160 ลูกบาศก์เมตร/วัน บำบัดน้ำเสียที่เกิดขึ้นทั้งหมดของโครงการก่อนนำกลับมาทำเป็นน้ำ RO	- ภายในพื้นที่โครงการ	- โครงการได้จัดให้มีระบบบำบัดน้ำเสียแบบผสมระหว่าง Anaerobic Filter กับ Activated Sludge ซึ่งสามารถรองรับน้ำเสียได้สูงสุด 160 ลบ.ม./วัน (ภาพที่ 2.2-11) สามารถบำบัดน้ำเสียที่เกิดขึ้นทั้งหมดของโครงการก่อนนำกลับมาใช้ประโยชน์ภายในโครงการ และจัดให้มีเจ้าหน้าที่ดูแลตรวจสอบระบบบำบัดน้ำเสีย ดังเอกสารแนบที่ 8 และ 13 ในภาคผนวกที่ 1	-

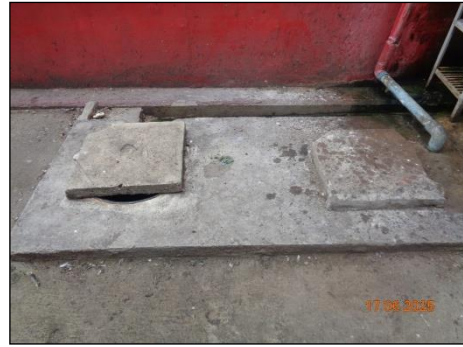
ภาพที่ 2.2-12 บ่อเกรอะ (Septic Tank)

4.2 จัดให้มีการสูบน้ำจากตะกอนในแต่ละบ่อเกรอะภายในโครงการ และนำไปกำจัดอย่างสม่ำเสมอ	- บริเวณบ่อเกรอะของโครงการ	- โครงการได้มีการสูบน้ำจากตะกอนจากบ่อเกรอะ โดยได้ประสานงานกับ บริษัทเอกชนที่ได้รับใบอนุญาตประกอบการขนส่งส่วนบุคคล เพื่อนำไปกำจัด (ภาพที่ 2.2-12 และเอกสารแนบที่ 14 ในภาคผนวกที่ 1)	-

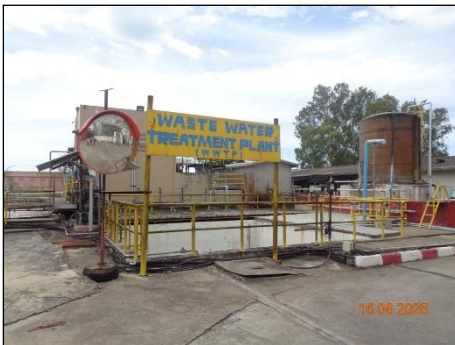
ภาพที่ 2.2-13 บ่อกักน้ำทิ้งฉุกเฉิน

4.3 จัดให้มีบ่อพักน้ำทิ้งฉุกเฉิน ขนาด 500 ลบ.ม. สำหรับรองรับน้ำทิ้งกรณีบำบัดไม่ได้มาตรฐานก่อนนำกลับเข้าระบบบำบัดใหม่	- ภายในพื้นที่โครงการ	- โครงการจัดให้มีบ่อพักน้ำทิ้งฉุกเฉิน สำหรับรองรับน้ำทิ้งกรณีบำบัดไม่ได้มาตรฐานก่อนนำกลับเข้าระบบบำบัดใหม่ (ภาพที่ 2.2-13)	-

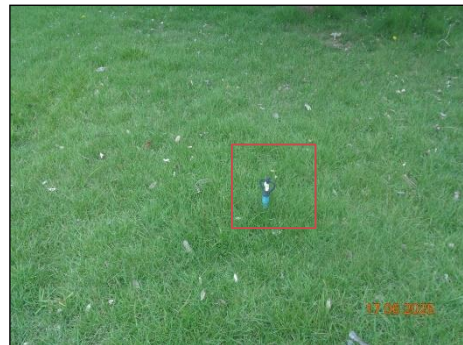
ภาพที่ 2.2-14 การนำน้ำหลังผ่านการบำบัด
มาใช้รดน้ำต้นไม้

4.6 นำน้ำที่บำบัดแล้วกลับมาใช้ประโยชน์ เช่น รดน้ำต้นไม้บริเวณพื้นที่สีเขียวภายในโครงการให้มากที่สุด เพื่อลดปริมาณน้ำทิ้งที่ระบายออกสู่ภายนอก	- พื้นที่สีเขียว	- โครงการได้นำน้ำที่ผ่านการบำบัดแล้วกลับมาใช้ประโยชน์ในการรดน้ำต้นไม้ ล้างพื้นโรงงาน ล้างถนน ใช้ในเรือนเพาะชำ และภายในพื้นที่สีเขียวของโครงการให้มากที่สุด เพื่อลดปริมาณน้ำทิ้งที่ระบายออกสู่ภายนอก (ภาพที่ 2.2-14)	-

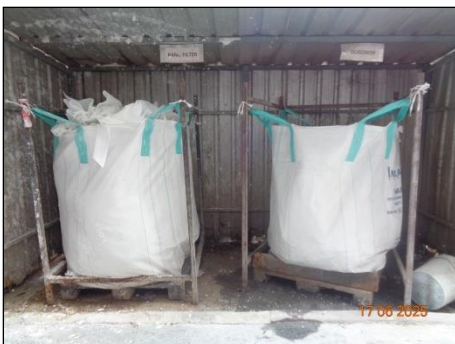
ภาพที่ 2.2-15 ถุง Jumbo Bag บรรจุ Oligomer

5. ขยะมูลฝอย และกากของเสีย			
5.1 Oligomer ซึ่งจัดเป็น Non-Hazardous Waste จะถูกจัดเก็บในถุง Jumbo Bag และเก็บกองอย่างเป็นระเบียบ เพื่อรอให้บริษัทที่ได้รับอนุญาตดำเนินการกำจัดกากอุตสาหกรรมที่หน่วยงานราชการรับรองเข้ามาจัดเก็บ และนำไปกำจัด	- กระบวนการผลิต	- โครงการได้จัดเก็บ Oligomer ไว้ในถุง Jumbo Bag และจัดวางให้เป็นระเบียบ (ภาพที่ 2.2-15) เมื่อมีปริมาณมากทางโครงการจะส่งให้หน่วยงานที่ได้รับอนุญาตจากกรมโรงงานอุตสาหกรรม คือ บริษัทเบตเตอร์ เวิลด์ กรีน จำกัด และบริษัท เอซีไอ อีโค เซอร์วิสเซส จำกัด นำไปกำจัดต่อไป ดังเอกสารแนบที่ 15 และ 16 ในภาคผนวกที่ 1	-

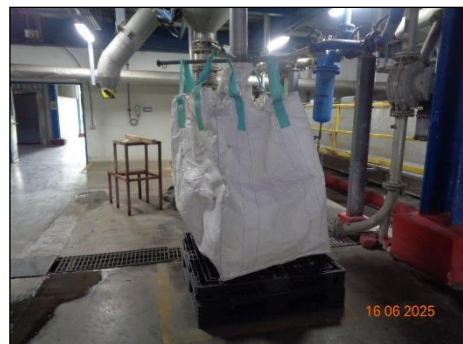
ภาพที่ 2.2-16 ถุง Jumbo Bag
บรรจุ Polymer Lump & Chips

มาตรการป้องกันและลดผลกระทบสิ่งแวดล้อม	สถานที่ดำเนินการ	ผลการปฏิบัติตามมาตรการฯ	ปัญหา/อุปสรรค และการแก้ไข
5.2 Polymer Lump & Chips จากกระบวนการผลิต ซึ่งจัดเป็น Non-Hazardous Waste จะถูกจัดเก็บในถุง Jumbo Bag อย่างเป็นระบบ และส่งขายให้แก่ผู้รับซื้อจากภายนอก เพื่อนำไปเป็นวัตถุดิบตั้งต้นในกระบวนการผลิตอุตสาหกรรมขั้นต่อไป	- กระบวนการผลิต	- โครงการได้จัดเก็บ Chips ที่ไม่ได้ขนาดจากกระบวนการตัดเม็ดพลาสติกโดยจะถูกตะแกรงร่อนแยกออกไปและจัดเก็บไว้ในถุง Big Bag (ภาพที่ 2.2-16) เพื่อนำไป Recycle ในกระบวนการผลิตใหม่อีกครั้ง	-

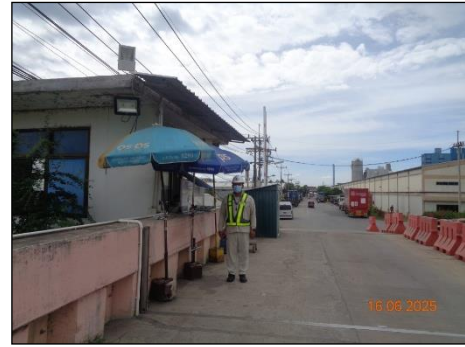
ภาพที่ 2.2-18 พนักงานรักษาความปลอดภัย
บริเวณทางเข้า-ออก โครงการ

6. การคมนาคมขนส่ง			
6.1 จัดให้มีพนักงานรักษาความปลอดภัยคอยควบคุมระบบการจราจร ทั้งบริเวณทางเข้า-ออก และภายในโครงการ	- ถนนภายในโครงการ	- โครงการจัดให้มีพนักงานรักษาความปลอดภัยคอยดูแลควบคุมระบบการจราจร ทั้งบริเวณทางเข้า-ออก และภายในโครงการตลอด 24 ชั่วโมง (ภาพที่ 2.2-18)	-

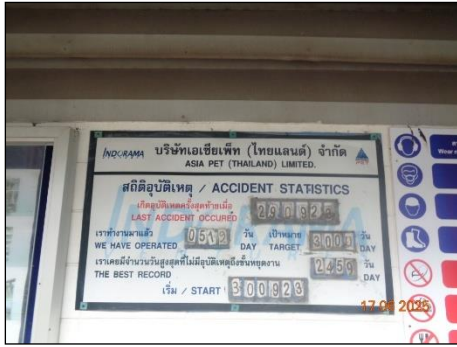
ภาพที่ 2.2-22 ป้ายแสดงสถิติอุบัติเหตุ

มาตรการป้องกันและลดผลกระทบสิ่งแวดล้อม	สถานที่ดำเนินการ	ผลการปฏิบัติตามมาตรการฯ	ปัญหา/อุปสรรค และการแก้ไข
10.9 บันทึกลักษณะและสาเหตุของอุบัติเหตุและความเจ็บป่วยที่เกิดขึ้นกับพนักงาน	- ภายในพื้นที่โครงการ	- โครงการมีการบันทึกสถิติและสาเหตุของอุบัติเหตุและความเจ็บป่วยที่เกิดขึ้นกับพนักงาน ดังเอกสารแนบที่ 31 ในภาคผนวกที่ 1 และทำการติดป้ายแสดงสถิติการเกิดอุบัติเหตุ (ภาพที่ 2.2-22)	-

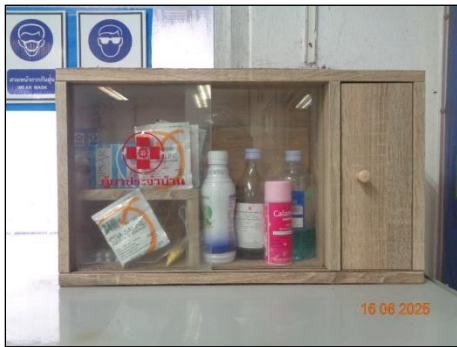
ภาพที่ 2.2-24 ตู้ปฐมพยาบาลเบื้องต้น

10.6 ภายในกลุ่มโรงงานในเครืออินโดรามา กรู๊ป จะมีห้องปฐมพยาบาลเพื่อปฐมพยาบาลหรือช่วยเหลือในกรณีเกิดเหตุฉุกเฉินก่อนที่จะนำคนเจ็บส่งโรงพยาบาลบริเวณใกล้เคียง สำหรับภายในโครงการได้จัดให้มีตู้ยาและอุปกรณ์การปฐมพยาบาลเบื้องต้นที่จำเป็นไว้จำนวน 3 แห่ง คือ บริเวณหน้าห้อง Lab บริเวณสำนักงาน และบริเวณห้อง Control Room	- ภายในพื้นที่โครงการ และกลุ่มโรงงานเครืออินโดรามา กรู๊ป	- ภายในกลุ่มโรงงานในเครืออินโดรามา กรู๊ป มีห้องปฐมพยาบาล (ภาพที่ 2.2-23) เพื่อปฐมพยาบาลหรือช่วยเหลือในกรณีเกิดเหตุฉุกเฉินก่อนที่จะนำคนเจ็บส่งโรงพยาบาล และภายในโครงการได้จัดให้มีตู้ยาและอุปกรณ์การปฐมพยาบาลเบื้องต้นที่จำเป็นไว้ จำนวน 3 แห่ง ได้แก่ บริเวณหน้าห้อง Lab บริเวณสำนักงาน และบริเวณห้อง Control Room (ภาพที่ 2.2-24)	-

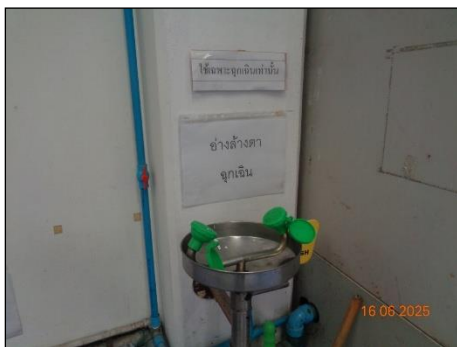
ภาพที่ 2.2-26 ฝักบัวฉุกเฉินและที่ล้างตา

10.7 มีการจัดสถานที่ทำงานอย่างเหมาะสม ได้แก่ มีแสงสว่างและการระบายอากาศที่ดี และมีบริเวณที่ชำระล้างฉุกเฉิน ประกอบด้วย ฝักบัวฉุกเฉิน และที่ล้างตา เป็นต้น	- ภายในสำนักงาน และส่วนการผลิต	- โครงการได้มีการจัดสถานที่ทำงานอย่างเหมาะสม ได้แก่ แสงสว่างและการระบายอากาศที่ดี (ภาพที่ 2.2-25) และมีบริเวณที่ชำระล้างฉุกเฉิน ประกอบด้วย ฝักบัวฉุกเฉิน และที่ล้างตา (ภาพที่ 2.2-26)	-

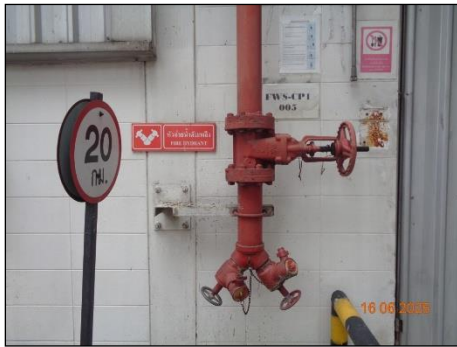
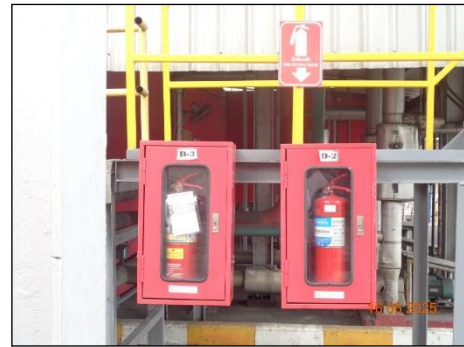
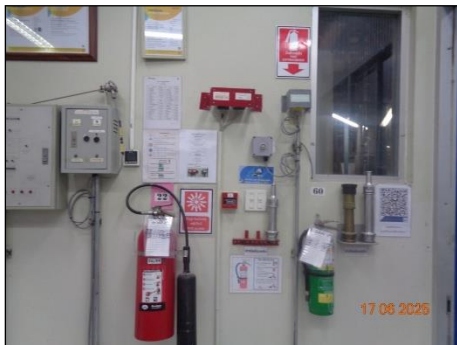
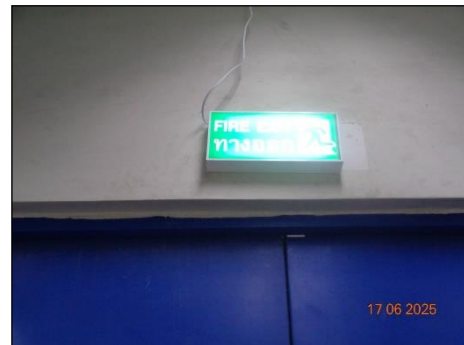
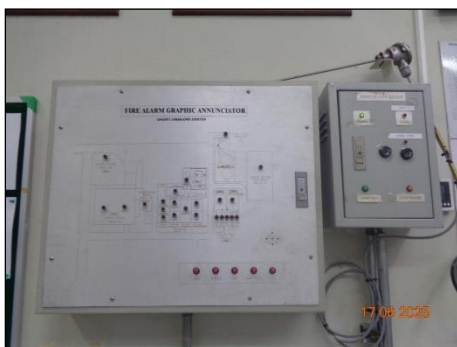
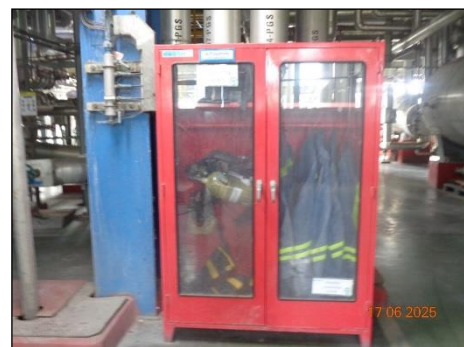
ภาพที่ 2.2-28 ระบบป้องกันและระงับอัคคีภัยของโครงการ

11. ระบบป้องกันอัคคีภัย	- ภายในพื้นที่โครงการ	- โครงการมีการติดตั้ง Hydrant Hose Cabinet, Fire Hydrant, Fire Hose Cabinet, Auto Spray System และ Fire Extinguisher ตามบริเวณต่างๆ ที่มีความเสี่ยงต่อการเกิดเพลิงไหม้ภายในโรงงาน (ภาพที่ 2.2-28)	-
