บทที่ 5

แผนปฏิบัติการติดตามตรวจสอบผลกระทบสิ่งแวดล้อม (EIMP) โครงการประตุน้ำแม่บ้านน้ำตึง จังหวัดตรัง

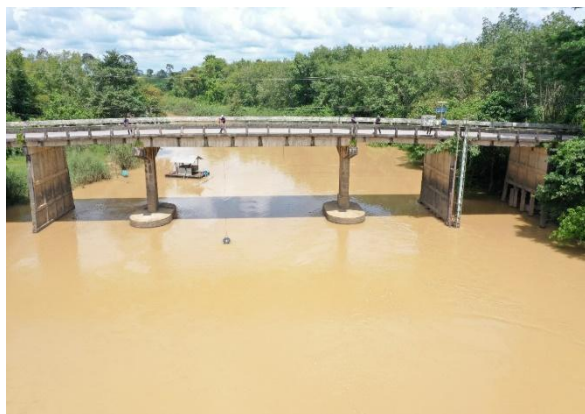
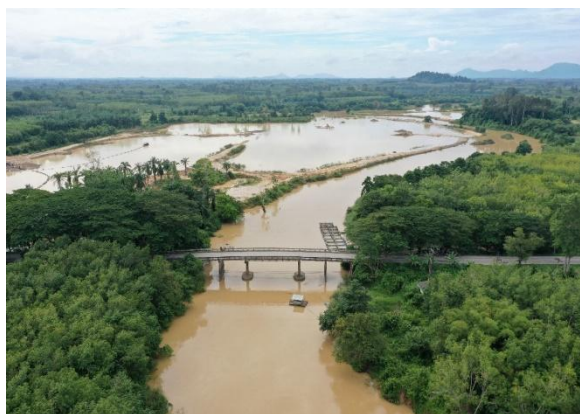
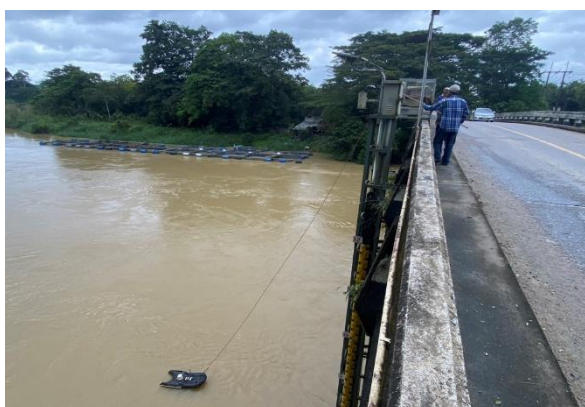
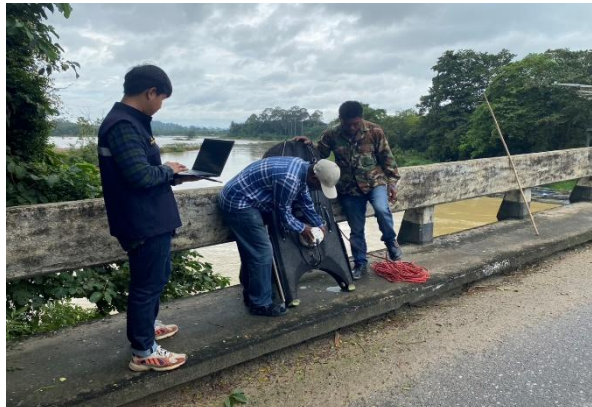
ภาพที่ 5.1-2 การสำรวจปริมาณน้ำที่สถานี X.228 แม่น้ำตรง บ้านกลาง อำเภอมือง จังหวัดตรัง
ตารางที่ 5.1-1 ข้อมูลการสำรวจปริมาณน้ำที่สถานี X.228 แม่น้ำตรง บ้านกลาง อำเภอมือง จังหวัดตรัง

1) ผลการสำรวจระดับน้ำและปริมาณน้ำที่สถานี X.228 แม่น้ำตรัง บ้านกลาง อำเภอเมือง จังหวัดตรัง ซึ่งอยู่ตอนบน (เหนือน้ำ) ดังภาพที่ 5.1-2 ระดับน้ำสูงสุดวัดได้ 6.590 ม.(ร.ท.ก.) มีปริมาณน้ำสูงสุด 284.298 ลบ.ม./วินาทีเมื่อวันที่ 29 พฤศจิกายน 2567 และระดับน้ำต่ำสุดวัดได้ 2.080 ม.(ร.ท.ก.) มีปริมาณน้ำสูงสุด 11.820 ลบ.ม./วินาที เมื่อวันที่ 19 กุมภาพันธ์ 2568 รายละเอียดดังตารางที่ 5.1-1

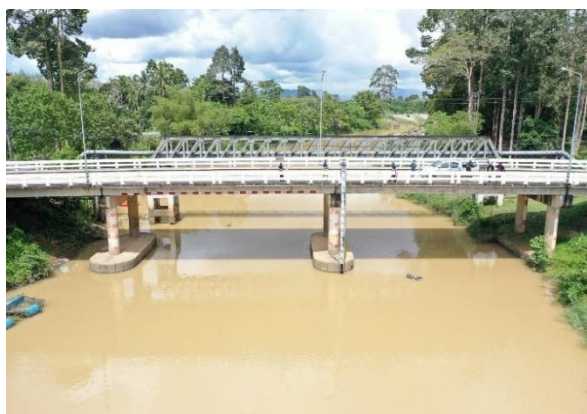
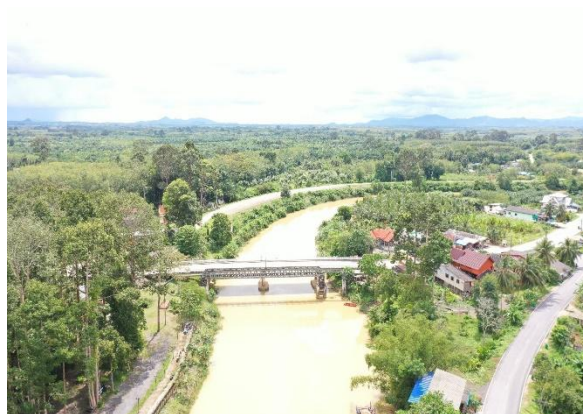
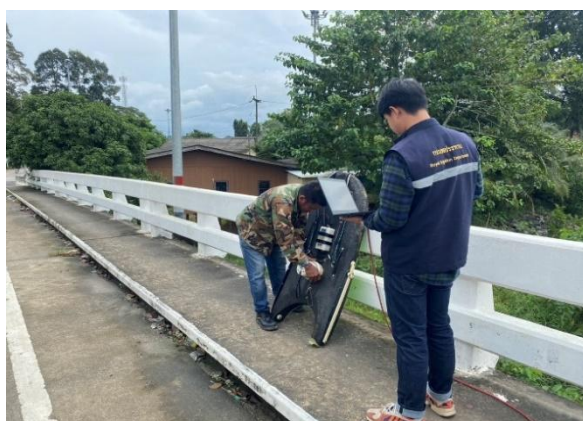
ภาพที่ 5.1-3 การสำรวจปริมาณน้ำที่สถานี X.234 แม่น้ำตรง บ้านป่าหมาก อำเภอมือ จังหวัดตรัง

2) ผลการสำรวจระดับน้ำและปริมาณน้ำที่สถานี X.234 แม่น้ำตรัง บ้านป่าหมาก อำเภอมือง จังหวัดตรัง ซึ่งอยู่ตอนล่าง (ท้ายน้ำ) ดังภาพที่ 5.1-3 ระดับน้ำสูงสุดวัดได้ 2.670 ม.(ร.ท.ก.) มีปริมาณน้ำสูงสุด 69.654 ลบ.ม./วินาที เมื่อวันที่ 9 ตุลาคม 2567 และระดับน้ำสูงสุดวัดได้ 0.110 ม.(ร.ท.ก.) มีปริมาณน้ำสูงสุด 7.820 ลบ.ม./วินาที เมื่อวันที่ 13 มีนาคม 2568 รายละเอียดดังตารางที่ 5.1-2

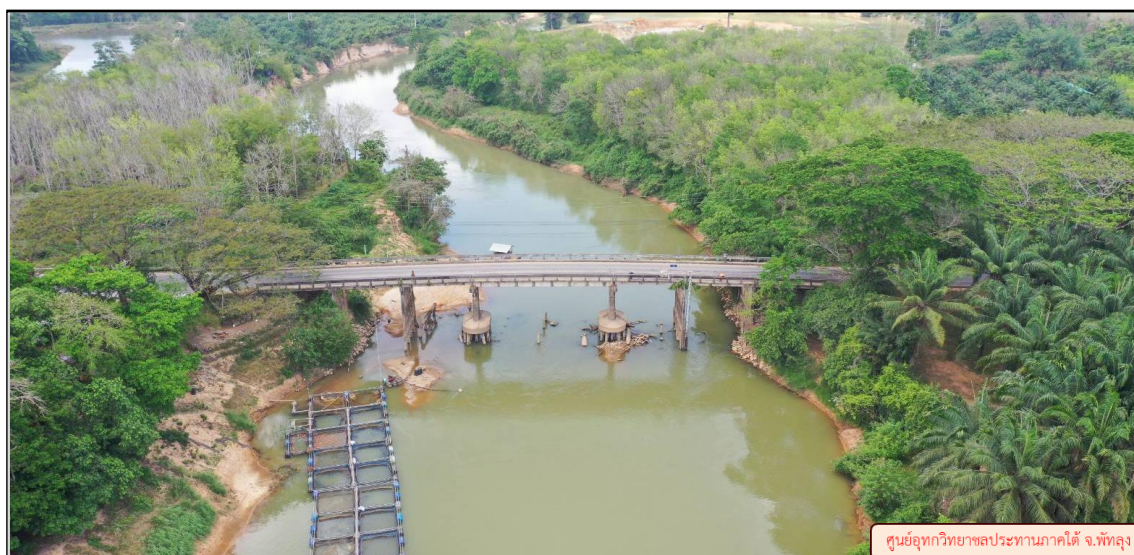
ภาพที่ 5.1-8 รูปตัดขวางลำน้ำ สถานี X.228 แม่น้ำตรัง บ้านกลาง อ.เมือง จ.ตรัง (ครั้งที่ 2)
ปีงบประมาณ 2568

1) การสำรวจและจัดทำรูปตัดขวางลำน้ำ จำนวน 2 ครั้ง เปรียบเทียบการเปลี่ยนแปลง พบว่า จากการสำรวจรูปตัดขวางลำน้ำ (ครั้งที่ 1) ปีงบประมาณ 2568 และการสำรวจรูปตัดขวางลำน้ำ (ครั้งที่ 2) ปีงบประมาณ 2567 ที่สถานี X.228 แม่น้ำตรัง บ้านกลาง สามารถสรุปได้ว่า ที่สถานี X.228 มีการกัดเซาะประมาณร้อยละ 1.15 แสดงดังภาพที่ 5.1-7 - ภาพที่ 5.1-9

ระยะ	-30	-25	-20	-15	-10	-5	0	0	2.1	2.1	3	ที่ตั้ง	Lat.	07° - 38' - 44.0"N.
ระดับ	11.035	11.043	11.044	11.055	11.164	11.827	12.010	10.352	10.103	9.417	9.292		Long.	99° - 31' - 56.8"E.
ระยะ	3	5	5	7	9	13	14	16	18	20	22	หมวดหลักฐาน	12.224	ม. (ร.ท.ก.)
ระดับ	8.493	8.309	7.440	6.930	4.756	2.182	1.702	0.732	0.242	0.822	1.292	ศูนย์เสาระดับ	0.000	ม. (ร.ท.ก.)
ระยะ	24	26	28	30	32	34	36	38	40	42	44	ระดับคอสะพานบน (L.B.)	12.010	ม. (ร.ท.ก.)
ระดับ	1.412	1.892	2.442	2.482	2.152	1.582	1.482	0.932	0.462	0.462	0.602	ระดับคอสะพานล่าง (L.B.)	10.352	ม. (ร.ท.ก.)
ระยะ	46	48	50	52	54	56	58	60	62	64	66	ระดับดินเดิม (L.B.)	6.838	ม. (ร.ท.ก.)
ระดับ	0.762	1.002	1.712	2.132	1.972	1.002	0.672	0.872	1.012	0.862	2.382	ระดับท้องน้ำ	0.242	ม. (ร.ท.ก.)
ระยะ	67	70	74	74	75	75	76	76	80	80	85	ระดับคอสะพานบน (R.B.)	12.064	ม. (ร.ท.ก.)
ระดับ	3.581	5.916	6.832	7.491	7.606	8.182	8.266	9.203	9.504	12.064	11.663	ระดับคอสะพานล่าง (R.B.)	9.504	ม. (ร.ท.ก.)

ระยะ	90	95	100	105	110							ระดับดินเดิม (R.B.)	7.043	ม. (ร.ท.ก.)
ระดับ	11.543	11.399	11.310	11.318	11.320							ผู้สำรวจ	นายเอกชาติ เกิดแสงสุริยงค์	
ระยะ												วันที่ทำการสำรวจ	8 สิงหาคม 2567	
ระดับ												ผู้ตรวจ	นายประพันธ์ เกิดแสงสุริยงค์	
ระยะ												วันที่ตรวจ	9 สิงหาคม 2567

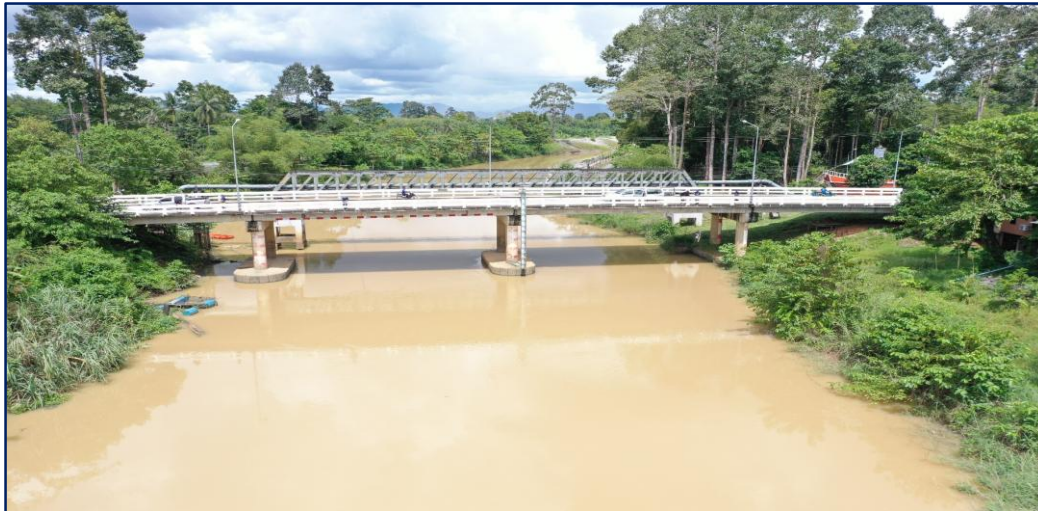
ภาพที่ 5.1-10 รูปตัดขวางลำน้ำ สถานี X.234 แม่น้ำตรัง บ้านป่าหมาก อ.เมือง จ.ตรัง (ครั้งที่ 1)
ปีงบประมาณ 2568

2) การสำรวจและจัดทำรูปตัดขวางลำน้ำ จำนวน 2 ครั้ง เปรียบเทียบการเปลี่ยนแปลง พบว่า จากการสำรวจรูปตัดขวางลำน้ำ (ครั้งที่ 1) ปีงบประมาณ 2568 และการสำรวจรูปตัดขวางลำน้ำ (ครั้งที่ 2) ปีงบประมาณ 2567 ที่สถานี X.234 แม่น้ำตรัง บ้านป่าหมาก สามารถสรุปได้ว่า ที่สถานี X.234 มีการทับถมประมาณร้อยละ 1.15 แสดงดังภาพที่ 5.1-10 - ภาพที่ 5.1-12

ระยะ	-30	-25	-20	-15	-10	-5	0	0	3	5	9	ที่ตั้ง	Lat.	07° - 35' - 21"N.
ระดับ	6.861	7.030	7.071	7.271	7.454	7.709	8.046	6.377	5.671	5.451	5.133	Long.	99° - 34' - 39"E.	
ระยะ	15	20	24	26	28	30	32	34	36	38	40	หมวดหลักฐาน	8.281	ม. (ร.ท.ก.)
ระดับ	3.454	2.317	-0.050	-0.130	-0.440	-0.390	-0.610	-0.990	-0.830	-0.810	-1.150	ศูนย์เสาระดับ	0.000	ม. (ร.ท.ก.)
ระยะ	42	44	46	48	50	52	54	56	58	60	62	ระดับคอสะพานบน (L.B.)	8.046	ม. (ร.ท.ก.)
ระดับ	-1.550	-1.640	-1.690	-1.880	-1.450	-1.760	-1.730	-1.460	-0.730	-0.010	0.440	ระดับคอสะพานล่าง (L.B.)	6.377	ม. (ร.ท.ก.)
ระยะ	64	65	70	75	80	80	85	90	95	100	105	ระดับดินเดิม (L.B.)	6.737	ม. (ร.ท.ก.)
ระดับ	1.030	1.711	4.348	5.005	6.706	8.122	7.924	7.735	7.554	7.359	7.193	ระดับท้องน้ำ	-1.880	ม. (ร.ท.ก.)
ระยะ	110											ระดับคอสะพานบน (R.B.)	8.122	ม. (ร.ท.ก.)
ระดับ	7.044											ระดับคอสะพานล่าง (R.B.)	6.706	ม. (ร.ท.ก.)
ระยะ												ระดับดินเดิม (R.B.)	4.946	ม. (ร.ท.ก.)
ระดับ												ผู้สำรวจ	นายเอกชาติ นิตแสงอุยโธ

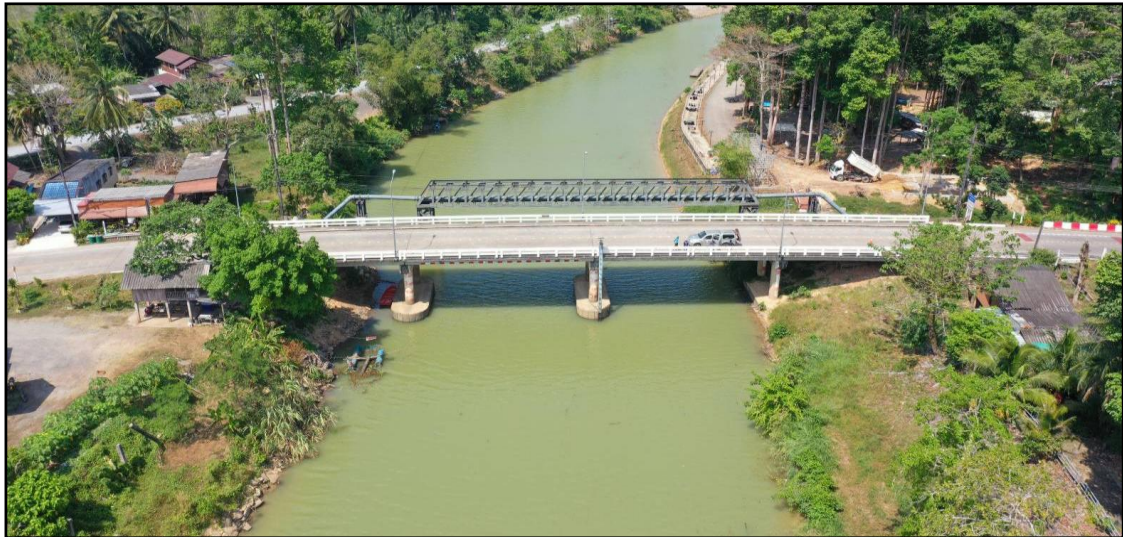
ภาพที่ 5.1-11 รูปตัดขวางลำน้ำ สถานี X.234 แม่น้ำตรง บ้านป่าหมาก อ.เมือง จ.ตรัง (ครั้งที่ 2)
ปีงบประมาณ 2568

ระยะ	-30	-25	-20	-15	-10	-5	0	0	3	5	9	ที่ตั้ง	Lat.	07° - 35' - 21"N.
ระดับ	6.861	7.030	7.211	7.409	7.598	7.841	8.046	6.377	5.612	5.456	5.201	Long.	99° - 34' - 39"E.	
ระยะ	15	20	24	26	28	30	32	34	36	38	40	หมวดหลักฐาน		8.281 ม.(ร.ท.ก.)
ระดับ	3.611	2.538	0.677	0.117	-0.013	-0.133	-0.283	-0.533	-0.653	-0.523	-0.463	ศูนย์เสาระดับ		0.000 ม.(ร.ท.ก.)
ระยะ	42	44	46	48	50	52	54	56	58	60	62	ระดับคอสะพานบน (L.B.)		8.046 ม.(ร.ท.ก.)
ระดับ	-1.033	-1.493	-1.333	-1.503	-1.533	-1.723	-1.743	-1.553	-0.743	0.207	0.427	ระดับคอสะพานล่าง (L.B.)		6.377 ม.(ร.ท.ก.)
ระยะ	64	65	70	75	80	80	85	90	95	100	105	ระดับดินเดิม (L.B.)		6.737 ม.(ร.ท.ก.)
ระดับ	0.847	1.711	4.348	5.073	6.782	8.122	7.998	7.809	7.630	7.459	7.305	ระดับท้องน้ำ		-1.743 ม.(ร.ท.ก.)
ระยะ	110											ระดับคอสะพานบน (R.B.)		8.122 ม.(ร.ท.ก.)
ระดับ	7.165											ระดับคอสะพานล่าง (R.B.)		6.782 ม.(ร.ท.ก.)
ระยะ												ระดับดินเดิม (R.B.)		4.946 ม.(ร.ท.ก.)
ระดับ												ผู้สำรวจ		นายเอกชาติ เกิดแสงสุริยงค์

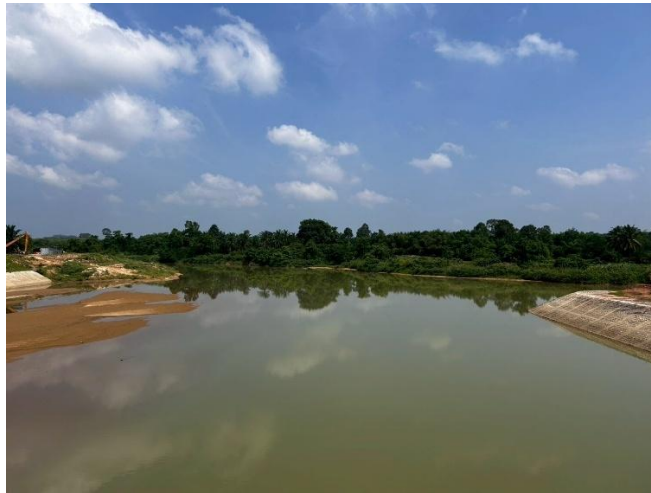
SW1 แม่น้ำตรัง บริเวณปากคลองผันน้ำหนองตรุด-คลองช้าง

คุณภาพน้ำทางด้านกายภาพ : ลักษณะทั่วไปของน้ำมีสีเหลืองขุ่นตะกอนเหลือง ค่าความนำไฟฟ้า 223 $\mu\text{S}/\text{cm}$ และค่าความขุ่น 23.1 NTU

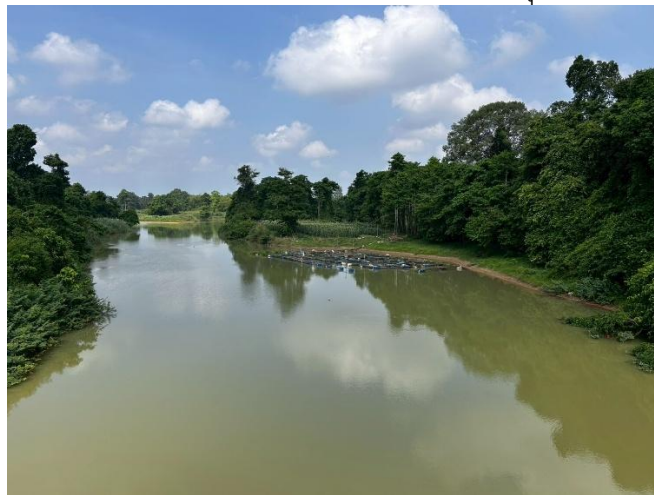
SW 2 แม่น้ำตรัง ใกล้ถึงจุดก่อสร้างประตุน้ำแม่ น้ำตรัง

คุณภาพน้ำทางด้านกายภาพ : ลักษณะทั่วไปของน้ำมีสีเหลืองขุ่นตะกอนเหลือง ค่าความนำไฟฟ้า 225 $\mu\text{S}/\text{cm}$ และค่าความขุ่น 26.8 NTU

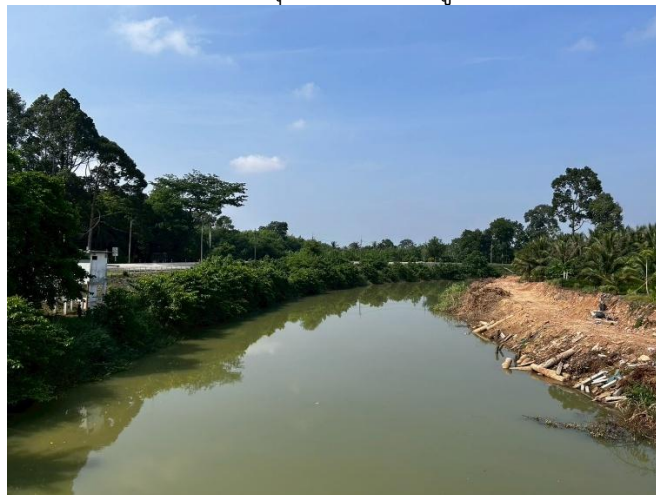
SW 3 แม่น้ำตรัง ท้ายประตุน้ำแม่ น้ำตรัง (วัดท่าจีน)

คุณภาพน้ำทางด้านกายภาพ : ลักษณะทั่วไปของน้ำมีสีเหลืองขุ่นตะกอนเหลือง ค่าความนำไฟฟ้า 228 $\mu\text{S}/\text{cm}$ และค่าความขุ่น 22.8 NTU

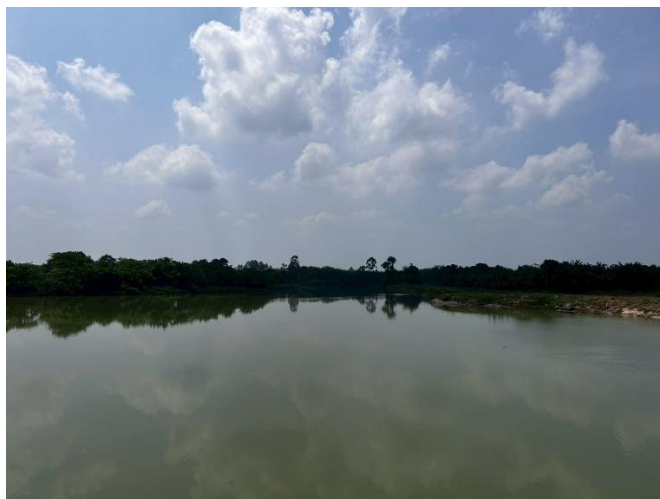
SW 4 แม่น้ำตรัง บริเวณท้ายคลองผันน้ำหนองตรุด-คลองช้าง

คุณภาพน้ำทางด้านกายภาพ : ลักษณะทั่วไปของน้ำมีสีเหลืองขุ่นตะกอนเหลือง ค่าความนำไฟฟ้า 255 µs/cm และค่าความขุ่น 12.4 NTU

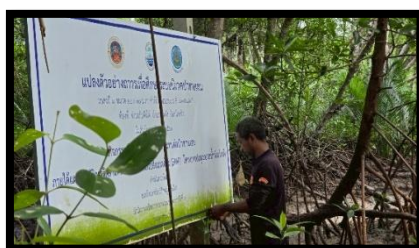
ภาพที่ 5.4-4 ตรวจสอบ บำรุง ดูแลรักษา ป้ายโครงการ หลักเขต และป้ายหมายเลขประจำต้นไม้

3) ตรวจสอบป้ายโครงการ เสาหลักเขตและ ป้ายหมายเลขประจำต้นไม้ พบว่าป้ายโครงการและเสาแสดงแนวเขตแปลง ยังมีมั่นคงแข็งแรง ป้ายหมายเลขต้นไม้ส่วนใหญ่หลุดออกเนื่องจากต้นไม้มีการเจริญเติบโต ต้นตะปูที่เป็นอนุบาลนิยม ทำให้ป้ายหมายเลขประจำต้นไม้ หลุดหาย แต่สามารถใช้ข้อมูลตำแหน่งเดิม คำนวณระบุข้อมูลการเติบโตของแต่ละต้นที่ป้ายหายได้ ต้องดำเนินการติดตั้งในรูปแบบใหม่ และจัดทำแผนที่ INDEX แสดงตำแหน่งของต้นไม้ที่ตรวจวัดให้ชัดเจน (ภาพที่ 5.4-4)

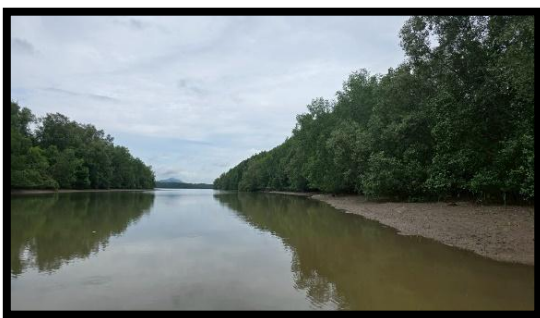
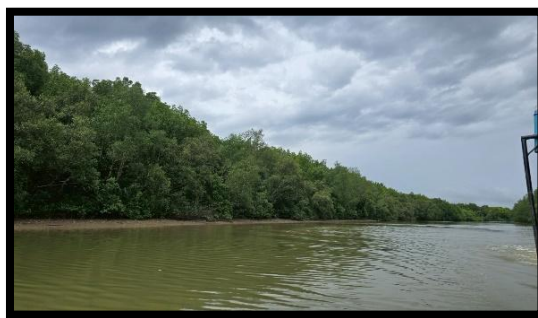
ภาพที่ 5.4-5 ติดตามเผ่าละวั้ง ผลกระทบป่าชายเลนบริเวณแปลงป่าไม้ถาวร

4) สำรวจสภาพแวดล้อมและกายภาพ บริเวณแปลงป่าไม้ถาวร (จุดเฝ้าระวัง) ไม่พบการกัดเซาะหรือการเปลี่ยนแปลงสภาพพื้นที่ต่อป่าชายเลนแต่อย่างใด (ภาพที่ 5.4-5)
