บทที่ 2

มาตรการป้องกันและแก้ไขผลกระทบสิ่งแวดล้อม

ตารางที่ 2-1 ผลการปฏิบัติตามมาตรการป้องกันและแก้ไขผลกระทบสิ่งแวดล้อม โครงการประตุน้ำแม่ไม้ต้ง จังหวัดตรัง ระยะก่อสร้าง
ระหว่างเดือนมกราคม - มิถุนายน 2568

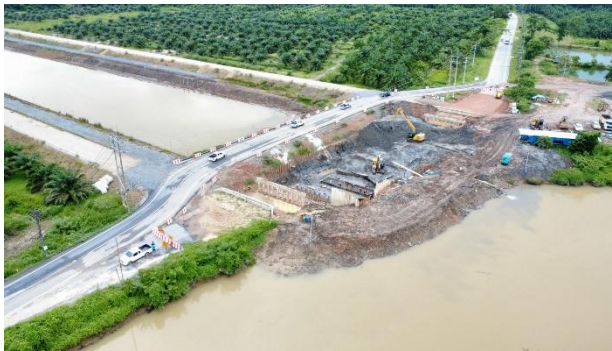
<p>ภาพที่ 2-2 งานสะพานข้ามคลองช่องลัดที่ 2</p>

มาตรการป้องกันและแก้ไขผลกระทบสิ่งแวดล้อม	ผลการปฏิบัติตามมาตรการป้องกันและแก้ไข ผลกระทบสิ่งแวดล้อม	ภาพประกอบ/เอกสารอ้างอิง
<p>1. ทรัพยากรทางกายภาพ</p> <p>1.1 สภาพภูมิประเทศ</p> <p>- การดำเนินกิจกรรมการก่อสร้างทั้งหมด จะต้องดำเนินการเฉพาะในพื้นที่ก่อสร้างของโครงการ</p>	<p>จำกัดพื้นที่ดำเนินการเฉพาะบริเวณที่มีกิจกรรมการก่อสร้างดังนี้</p> <ol style="list-style-type: none"> 1) งานขุดช่องลัดที่ 1 2) งานขุดบ่อพักน้ำทดแทนของศูนย์วิจัยและพัฒนาการเพาะเลี้ยงสัตว์น้ำจืดตรัง 3) งานก่อสร้างสะพานคลองช่องลัดที่ 2 4) งานขุดขยายปรับปรุงคลองช่องลัดที่ 3 	  <p>ภาพที่ 2-1 งานขุดช่องลัดที่ 1 และบ่อพักน้ำทดแทนของศูนย์วิจัยและพัฒนาการเพาะเลี้ยงสัตว์น้ำจืดตรัง</p>

- จำกัดการเปิดพื้นที่ เพื่อป้องกันพื้นที่ที่ไม่เกี่ยวข้องได้รับผลกระทบด้านการรบกวนดินจากกิจกรรมการก่อสร้าง	ปฏิบัติตามมาตรการป้องกันและแก้ไขผลกระทบด้านสภาพภูมิประเทศ และด้านทรัพยากรดิน	อ้างอิงภาพที่ 2-1 ภาพที่ 2-2 ภาพที่ 2-3 และภาพที่ 2-7

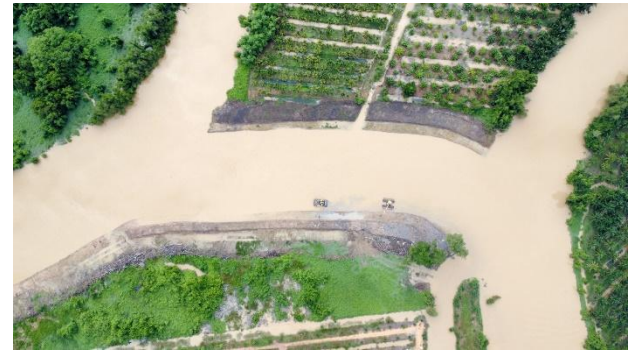
<p>ภาพที่ 2-3 งานขุดขยายปรับปรุงคลองช่องลัดที่ 3</p>
<p>- ปรับปรุงสภาพภูมิทัศน์ โดยเฉพาะบริเวณพื้นที่ ห้วงงานให้มีความสวยงาม และปลูกพันธุ์ไม้ท้องถิ่น ให้กลมกลืนกับสภาพธรรมชาติ เพื่อให้เป็นสถานที่ พักผ่อนหย่อนใจและเป็นแหล่งอาหารให้สัตว์ป่า ในบริเวณใกล้เคียงพื้นที่โครงการ รวมทั้งป้องกัน การกัดเซาะตลิ่ง</p>	<p>- ยังไม่อยู่ในช่วงต้องปฏิบัติ เนื่องจากยังไม่มีกิจกรรม การก่อสร้างประตุน้ำแม่ไม้ต้ง</p> <p>- ประตุน้ำแม่ไม้ต้งมีแผนดำเนินการก่อสร้าง ในปีพ.ศ. 2569 – 2571 หากดำเนินการก่อสร้าง แล้วเสร็จ จะดำเนินการปรับปรุงสภาพภูมิทัศน์ บริเวณพื้นที่ห้วงงานให้มีความสวยงาม</p> <p>- คาดว่าจะดำเนินการได้ในช่วงปีที่ 3 หรือปีสุดท้าย ของระยะก่อสร้าง</p>	<p>อ้างอิงตารางที่ 1-1 แผนงานก่อสร้างประตุน้ำ แม่ไม้ต้ง และตารางที่ 1-2 แผนปฏิบัติการป้องกันและ แก้ไข และติดตามตรวจสอบผลกระทบสิ่งแวดล้อม (EIMP) แผนพัฒนาด้านการท่องเที่ยวและพักผ่อนหย่อนใจ</p>

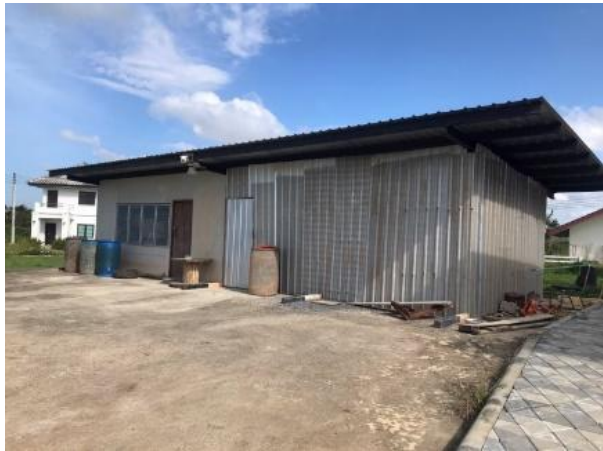
มาตรการป้องกันและแก้ไขผลกระทบสิ่งแวดล้อม	ผลการปฏิบัติตามมาตรการป้องกันและแก้ไขผลกระทบสิ่งแวดล้อม	ภาพประกอบ/เอกสารอ้างอิง
<ul style="list-style-type: none"> - ทำหลังคาชั่วคราวหรือใช้ผ้าทึบคลุมกองวัสดุก่อสร้าง เพื่อป้องกันไม่ให้เศษวัสดุก่อสร้างไหลลงสู่ลำน้ำ 	<p>มีพื้นที่เก็บกองวัสดุและอาคารที่มีหลังคาบริเวณที่พักคนงานบริเวณกม. 0 และกม. 7 คลองผันน้ำหนองตรุด-คลองช้าง และสำนักงานโครงการระบบระบายน้ำแม่บ้านน้ำตึง</p>

<p>ภาพที่ 2-10 พื้นที่เก็บกองวัสดุบริเวณ สำนักงานโครงการระบบระบายน้ำแม่บ้านน้ำตึง</p>
<p>1.10 การชะล้างพังทลายของดิน</p> <ul style="list-style-type: none"> - ก่อนเริ่มก่อสร้างต้องกำหนดขอบเขตพื้นที่ก่อสร้างให้ชัดเจนและควบคุมกิจกรรมการก่อสร้างให้อยู่เฉพาะภายในพื้นที่ก่อสร้าง 	<p>ก่อนเริ่มก่อสร้างได้กำหนดขอบเขตพื้นที่ก่อสร้างและควบคุมกิจกรรมเฉพาะในพื้นที่ก่อสร้างของโครงการเท่านั้น</p>	
<ul style="list-style-type: none"> - วางแผนการก่อสร้าง โดยหลีกเลี่ยงการขุดเปิดหน้าดินและงานฐานรากให้แล้วเสร็จในช่วงฤดูแล้ง 	<p>ปฏิบัติตามมาตรการป้องกันและแก้ไขผลกระทบด้านตะกอน</p>

- ดำเนินการออกแบบระบบป้องกันการรั่วไหลของน้ำมันลงสู่แหล่งน้ำในพื้นที่บำรุงรักษาเครื่องจักรกล	จุดจอดยานพาหนะ และเครื่องจักร ตั้งอยู่ใกล้ที่พัคนงาน บริเวณกม. 0 และกม. 7 คลองผืนน้ำหนองตรุด-คลองช้าง ซึ่งห่างจากลำน้ำป้องกันการรั่วไหลของน้ำมันลงสู่แหล่งน้ำ	อ้างถึงภาพที่ 2-10

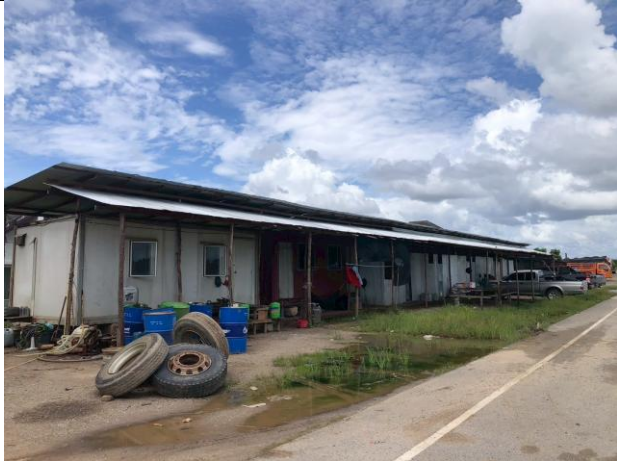
มาตรการป้องกันและแก้ไขผลกระทบสิ่งแวดล้อม	ผลการปฏิบัติตามมาตรการป้องกันและแก้ไขผลกระทบสิ่งแวดล้อม	ภาพประกอบ/เอกสารอ้างอิง
<p>1.12 คุณภาพน้ำผิวดิน</p> <p>- การวางตำแหน่งที่พักของคนงานในบริเวณพื้นที่ก่อสร้าง ต้องกำหนดที่ตั้งให้อยู่ห่างจากแหล่งน้ำไม่น้อยกว่า 50 เมตร มีการก่อสร้างบ่อดักตะกอน เพื่อรองรับน้ำฝนและน้ำไหลบ่าหน้าดิน</p>	<p>ที่พักคนงาน ตั้งอยู่บริเวณกม. 0 และกม. 7 คลองผันน้ำหนองตรุด-คลองช้าง ห่างจากแหล่งน้ำประมาณ 50 เมตร มีถนนและคันดินป้องกันน้ำไหลบ่าหน้าดินลงแหล่งน้ำ</p>

<p>ภาพที่ 2-13 ที่พักคนงาน</p>
<p>- การวางแผนการก่อสร้างต้องสอดคล้องกับฤดูกาล การขุดเปิดหน้าดินต้องทำในฤดูแล้ง กิจกรรมการขุดเปิดหน้าดินส่วนใหญ่ให้เร่งรีบแล้วเสร็จก่อนฤดูฝน เพื่อการลดปัญหาการปนเปื้อนของตะกอนและความชุ่ม</p>	<p>การดำเนินการที่ผ่านมามีกิจกรรมที่เกี่ยวข้องกับงานดินส่วนใหญ่เร่งดำเนินการแล้วเสร็จก่อนฤดูฝน</p>	
<p>- การปนเปื้อนของตะกอนลงสู่แหล่งน้ำจัดให้มีระบบรวบรวมรับน้ำใช้จากห้องน้ำห้องส้วมหรือน้ำทิ้งอื่น ๆ บริเวณบ้านพักคนงานเข้าสู่ระบบบำบัดน้ำเสีย (บ่อเกรอะ-บ่อซึม) โดยต้องไม่ระบายน้ำเสียลงสู่แหล่งน้ำโดยตรง</p>	<p>ห้องน้ำห้องส้วมหรือน้ำทิ้งอื่น ๆ บริเวณบ้านพักคนงานมีการติดตั้งระบบบ่อเกรอะ-บ่อซึม เพื่อไม่ให้ น้ำเสียระบายลงสู่แหล่งน้ำโดยตรง</p>

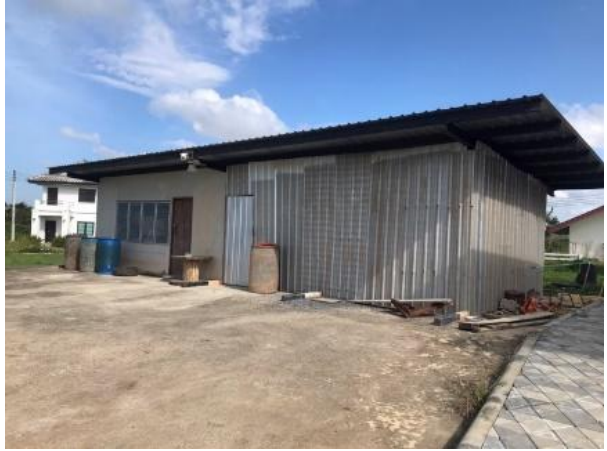
มาตรการป้องกันและแก้ไขผลกระทบสิ่งแวดล้อม	ผลการปฏิบัติตามมาตรการป้องกันและแก้ไขผลกระทบสิ่งแวดล้อม	ภาพประกอบ/เอกสารอ้างอิง
- ทำหลังคาชั่วคราวหรือใช้ผ้าทึบน้ำคลุมกองวัสดุ และทำบ่อตกตะกอนหรือคันดิน เพื่อป้องกันไม่ให้เศษวัสดุ ดิน หิน และตะกอนจากกิจกรรมการก่อสร้างถูกชะล้างลงสู่ลำน้ำ	ปฏิบัติตามมาตรการป้องกันและแก้ไขผลกระทบด้านตะกอน

3.15 การใช้ประโยชน์ของมนุษย์กับปฏิสัมพันธ์กับระบบนิเวศของพื้นที่ ไม่มีมาตรการป้องกันและแก้ไขผลกระทบสิ่งแวดล้อม	ไม่มีมาตรการป้องกันและแก้ไขผลกระทบสิ่งแวดล้อม	ภาพที่ 2-19 อาคารเก็บอุปกรณ์ และวัสดุก่อสร้างชั่วคราว
