บทที่ 3

มาตรการติดตามตรวจสอบผลกระทบสิ่งแวดล้อม

ตารางที่ 3-1 ผลการปฏิบัติตามมาตรการติดตามตรวจสอบผลกระทบสิ่งแวดล้อม โครงการประติรูประบายน้ำแม่น้ำตรัง จังหวัดตรัง ระยะก่อสร้าง
ระหว่างเดือนมกราคม - มิถุนายน 2568

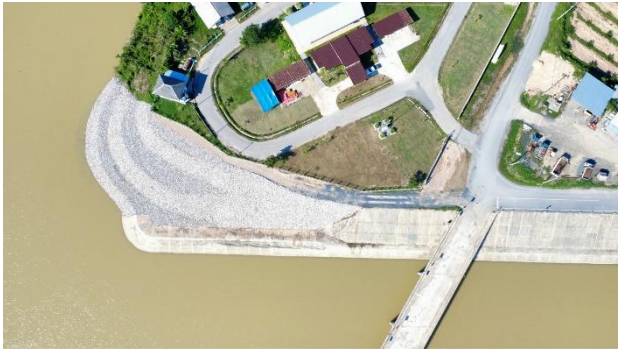
<p>ภาพที่ 3-4 การป้องกันการกัดเซาะตลิ่งบริเวณปากคลองผันน้ำหนองตรุด-คลองช้าง</p>

มาตรการติดตามตรวจสอบผลกระทบสิ่งแวดล้อม	ผลการปฏิบัติตามมาตรการติดตามตรวจสอบ ผลกระทบสิ่งแวดล้อม	ภาพประกอบ/เอกสารอ้างอิง
<p>1.10 การชะล้างพังทลายของดิน</p> <p><u>วิธีดำเนินการ :</u></p> <p>ตรวจสอบสภาพการชะล้างพังทลายของดินบริเวณท้ายที่ตั้ง ปตร. ช่องลัด แนวปรับปรุงแม่น้ำต้งช่วงคอขวดท้ายคลองผันน้ำหนองตรุด-คลองช้าง</p> <p><u>ระยะเวลาดำเนินการ :</u></p> <p>ทุกปีตลอดระยะเวลาก่อสร้างโครงการ</p> <p><u>หน่วยงานรับผิดชอบ :</u> กรมชลประทาน</p>	<p>จากการชะล้างพังทลายของดินบริเวณท้ายที่ตั้ง ปตร. ช่องลัด แนวปรับปรุงแม่น้ำต้งช่วงคอขวดท้ายคลองผันน้ำหนองตรุด-คลองช้าง ได้ดำเนินการป้องกันการกัดเซาะตลิ่งบริเวณช่องลัดที่ 1 และบริเวณปากคลองผันน้ำหนองตรุด-คลองช้างในปี 2568</p>	  <p>ภาพที่ 3-3 การป้องกันการกัดเซาะตลิ่งบริเวณช่องลัดที่ 1</p>

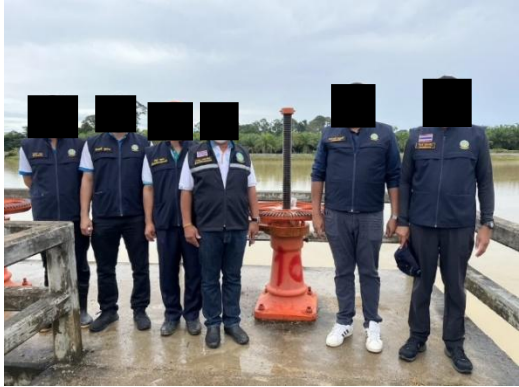
ภาพที่ 3-8 โครงการชลประทานตรังลงพื้นที่ติดตามระบายน้ำคลองผันน้ำหนองตรุด-คลองช้าง

3.4. การบริหารจัดการน้ำ ไม่มีมาตรการติดตามตรวจสอบผลกระทบสิ่งแวดล้อม	ไม่มีมาตรการติดตามตรวจสอบผลกระทบสิ่งแวดล้อม	
3.5 การระบายน้ำและการบรรเทาน้ำท่วม <u>วิธีดำเนินการ :</u> ติดตามตรวจสอบสภาพการระบายน้ำไปทางท้ายน้ำ <u>ระยะเวลาดำเนินการ :</u> ตลอดระยะเวลาการก่อสร้าง 3 ปี <u>หน่วยงานรับผิดชอบ :</u> กรมชลประทาน	โครงการชลประทานจังหวัดตรัง ดำเนินการเก็บรวบรวมข้อมูลระดับน้ำ อัตราการไหลของน้ำบริเวณคลองผันน้ำหนองตรุด-คลองช้าง นำมาวางแผนกำหนดเกณฑ์การระบายน้ำ การตัดสินใจการเปิด-ปิดบานประตุน้ำไปทางท้ายน้ำ
