บทที่ 2

ผลการปฏิบัติตามมาตรการป้องกันและแก้ไขผลกระทบสิ่งแวดล้อม

**ตารางที่ 2-1 ผลการปฏิบัติตามมาตรการป้องกันและแก้ไขผลกระทบสิ่งแวดล้อม โครงการโรงไฟฟ้าชีวมวล (ระยะดำเนินการ)
ของบริษัท เกษตรสมบูรณ์ ไบโอ-เพาเวอร์ จำกัด ระหว่างเดือนมกราคม-มิถุนายน พ.ศ. 2568**

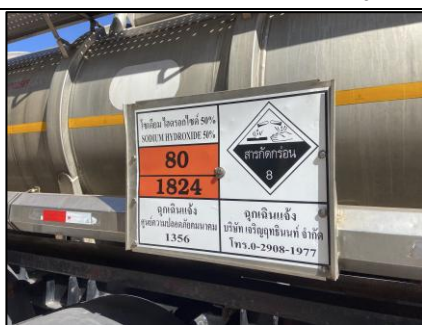
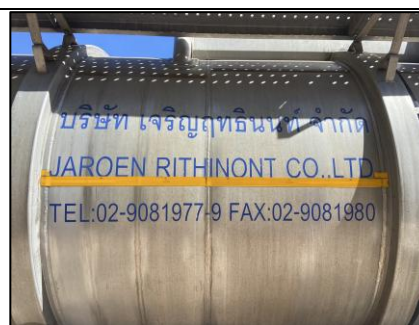
รูปที่ 2-6 เบอร์โทรศัพท์ข้างรถเพื่อสามารถติดต่อโครงการได้

- รถบรรทุกก่อนใบอ้อยทุกคันต้องติดเบอร์ตอร์คอัพที่ข้างรถเพื่อสามารถติดต่อทางโครงการได้ในกรณีเหตุฉุกเฉิน	- เส้นทางขนส่งเชื้อเพลิงและพื้นที่โครงการ	- ปัจจุบันโครงการฯ ยังไม่มีการใช้เชื้อเพลิงเสริม เนื่องจากทางโครงการใช้เป็นกากอ้อยทั้งหมด	-	รูปที่ 2-6

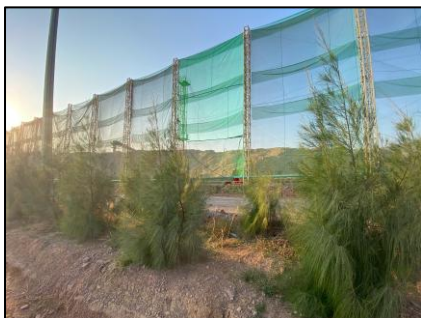
รูปที่ 2-11 แนวตาข่ายในการดักเศษกากอ้อยและชะลอความเร็วลม

1.3 มาตรการจัดการบริเวณพื้นที่จัดเก็บเชื้อเพลิงกากอ้อยและใบอ้อย - ติดตั้งแนวตาข่ายความสูงประมาณ 18 เมตร ขนาดของตาข่ายไม่เกิน 3 มิลลิเมตร ในการดักเศษกากอ้อยและชะลอความเร็วลมที่พัดผ่านกองกาก อ้อยรอบลานกองเก็บเชื้อเพลิง ยกเว้นเส้นทางเข้า-ออกลานกองเก็บ เชื้อเพลิง ซึ่งโครงสร้างของเสาได้คำนึงถึงความแข็งแรงในการใช้งานและใน การซึ่งตาข่ายต้องซึ่งตาข่ายติดกันในแต่ละช่วงเสาไม่ให้มีช่องว่างและใช้สลิ ซึ่งด้านหน้าตาข่ายและหลังตาข่ายเพื่อช่วยให้ตาข่ายสามารถต้านแรงลมได้	- ลานกองเชื้อเพลิง	- โครงการฯ ดำเนินการติดตั้งแนวตาข่ายในการดักเศษกากอ้อยและ ชะลอความเร็วลมที่พัดผ่านกองกากอ้อยรอบลานกองเก็บเชื้อเพลิง ตามที่มาตรการกำหนด	-	รูปที่ 2-11

1. คุณภาพอากาศ (ต่อ) 1.3 มาตรการจัดการบริเวณพื้นที่จัดเก็บเชื้อเพลิงกากอ้อยและใบอ้อย (ต่อ) - เก็บตัวอย่างเพื่อตรวจวิเคราะห์ความเข้มข้นจาก TSP, PM ₁₀ และความเร็วลม ปีละ 2 ครั้ง ทั้งภายในและภายนอกตาดำช่ายที่ล้อมรอบลานกองเก็บเชื้อเพลิงใน แนวทิศทางลมพัดผ่านเหนือและใต้ลม เพื่อสามารถประเมินประสิทธิภาพใน การป้องกันและแก้ไขผลกระทบเนื่องจากการฟุ้งกระจายของฝุ่นละอองจาก ลานกองเชื้อเพลิงในกรณีของการตรวจวัดฝุ่นละอองจากลานกองเก็บเชื้อเพลิง พบว่า ประสิทธิภาพในการป้องกันการฟุ้งกระจายของฝุ่นละอองจากลานกอง เก็บเชื้อเพลิงลดลง (TSP และ PM ₁₀ ด้านใต้ลมมีค่าใกล้เคียงค่าร้อยละ 90 ของ ค่ามาตรฐานคุณภาพอากาศ) ให้ปรับปรุงแก้ไข โดยการปรับปรุงติดตั้งตาข่าย ใหม่ โดยใช้ขนาดของตาข่ายที่เล็กลงหรือเหมาะสมต่อไป ทั้งนี้จะต้องมีการ ตรวจ TSP เฉลี่ย 24 ชั่วโมง และ PM ₁₀ เฉลี่ย 24 ชั่วโมง ในช่วงวันและเวลา เดียวกับการเก็บตัวอย่างในพื้นที่โครงการในพื้นที่ชุมชนด้านใต้ลมเพื่อใช้ ประกอบการพิจารณาผลกระทบจากการดำเนินการและใช้เป็นแนวทางในการ ปรับปรุง	- ลานกองเชื้อเพลิง	- โครงการฯ ดำเนินการเก็บตัวอย่างปริมาณ TSP, PM ₁₀ และความเร็วลม ซึ่งครอบคลุมทั้งภายในและภายนอกตาดำช่ายบริเวณลานกองเก็บเชื้อเพลิงในแนวทิศทางลมพัดผ่านเหนือและใต้ลม โดยระหว่างเดือนมกราคม-มิถุนายน พ.ศ. 2568 ดำเนินการติดตามตรวจสอบ 1 ครั้ง ระหว่างวันที่ 20-27 มกราคม พ.ศ. 2568 ซึ่งผลการติดตามตรวจสอบมีค่าอยู่ในเกณฑ์มาตรฐานกำหนด รายละเอียดแสดงดังหัวข้อ 3.3.2 บทที่ 3 และจากการคำนวณผลทางด้านใต้ลม (ภายนอกตาดำช่าย) พบว่าปริมาณ TSP และ PM ₁₀ มีค่าเป็น ร้อยละ 72 และ 85 ของค่ามาตรฐานคุณภาพอากาศ ตามลำดับ จึงสรุปได้ว่า ตาดำช่ายมีประสิทธิภาพในการป้องกันการฟุ้งกระจายของฝุ่นละออง	-	รูปที่ 2-11

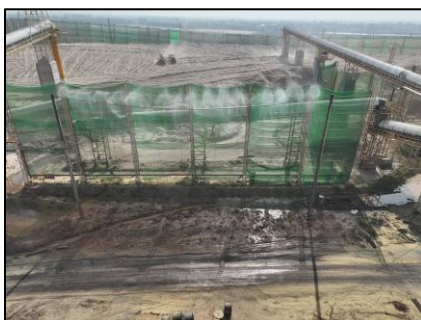
รูปที่ 2-12 ความสูงของกองเก็บกากอ้อย / ลานกองเก็บกากอ้อย

- กำหนดให้มีความสูงของกองเก็บกากอ้อยไม่เกิน 16 เมตร และกองเก็บก่อน ใบอ้อยไม่เกิน 7 เมตร	- ลานกองเชื้อเพลิง	- โครงการฯ กำหนดให้มีความสูงของกองเก็บกากอ้อยตามที่มาตรการ กำหนด	-	รูปที่ 2-12

1. คุณภาพอากาศ (ต่อ) 1.3 มาตรการจัดการบริเวณพื้นที่จัดเก็บเชื้อเพลิงกากอ้อยและใบอ้อย (ต่อ) - ออกแบบพื้นลานกองกากอ้อย ใบอ้อยและลานกองเถ้า โดยการบดอัดแน่นด้วยชั้นดินเหนียวให้ได้ความหนาแน่นไม่น้อยกว่า 95% Standard Proctor Compact Test และทดสอบอัตราการซึมของดินต้องไม่เกิน 1x10-7 เซนติเมตร/วินาที พร้อมทั้งมีรางระบายน้ำโดยรอบและรางคอนกรีตบริเวณรอบลานกองกากอ้อยในการรวบรวมน้ำเข้าสู่บ่อตกตะกอนก่อนส่งไปยังระบบบำบัดน้ำเสียและ/หรือบ่อเก็บน้ำดิบต่อไป	- ลานกองเชื้อเพลิง	- โครงการฯ ออกแบบพื้นลานกองกากอ้อย พร้อมทั้งมีรางระบายน้ำโดยรอบบริเวณรอบลานกองกากอ้อย ตามมาตรการกำหนด	-	ภาคผนวก ข10 รูปที่ 2-12 รูปที่ 2-39

1.6 การป้องกันและลดการเจริญเติบโตของเชื้อราในกากอ้อย - ออกแบบพื้นลานกองเก็บเชื้อเพลิงให้เป็นเนินตรงกลางและให้มีพื้นที่ลาดเท ทุกทิศทาง เพื่อให้ น้ำชะลานกองเก็บเชื้อเพลิงไหลออกทางด้านข้างลงสู่ รางระบายน้ำโดยรอบของลานกองเก็บเชื้อเพลิง ซึ่งทำให้มีค่าความชื้นของ กากอ้อยลดลงและมีส่วนช่วยลดการเจริญเติบโตของเชื้อรา	- ลานและอาคาร กองเชื้อเพลิง	- โครงการฯ มีการออกแบบพื้นลานกองเก็บเชื้อเพลิงให้มีพื้นที่ลาดเท ทุกทิศทาง เพื่อให้ น้ำชะลานกองเก็บเชื้อเพลิงไหลลงสู่รางระบายน้ำ ของลานกองเก็บเชื้อเพลิง	-	รูปที่ 2-12

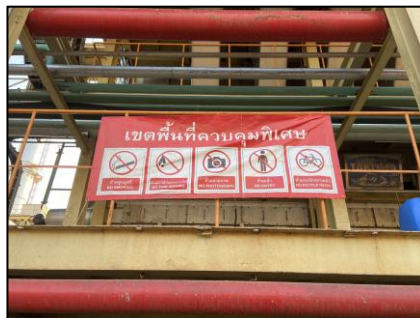
รูปที่ 2-13 ป้ายห้ามบุคคลภายนอกเข้า / ป้ายห้ามสูบบุหรี่

- กำหนดให้พื้นที่ลานกองเก็บเชื้อเพลิงและอาคารเก็บเชื้อเพลิงเป็นพื้นที่เฉพาะ ห้ามบุคคลที่ไม่เกี่ยวข้องเข้าไปในพื้นที่ดังกล่าว รวมทั้งสูบบุหรี่หรือนำวัสดุประเภทเชื้อเพลิงไฟเข้าไปในพื้นที่ดังกล่าว	- ลานกองเชื้อเพลิง	- โครงการฯ กำหนดให้พื้นที่ลานกองเก็บเชื้อเพลิงเป็นพื้นที่เฉพาะ ห้ามบุคคลที่ไม่เกี่ยวข้องเข้าไปในพื้นที่ดังกล่าว	-	รูปที่ 2-13

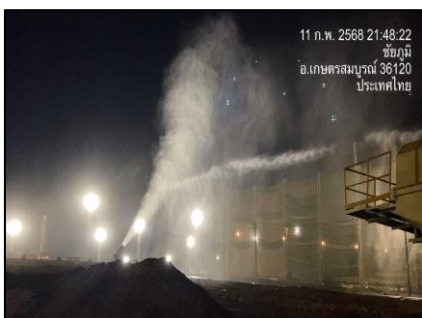
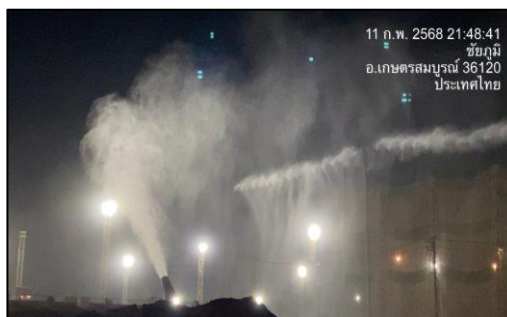
รูปที่ 2-14 การฉีดพรมน้ำรอบกองเก็บเชื้อเพลิง

- ฉีดน้ำพรมรอบกองเก็บเชื้อเพลิงเพื่อลดการฟุ้งกระจาย และโดยเฉพาะด้านที่อยู่ติดกับชุมชนช่วงเวลาของการฉีดพรมและปริมาณน้ำที่ฉีดพรมให้พิจารณาจากค่าความชื้นที่อยู่ในกากอ้อยประกอบ	- ลานกองเชื้อเพลิง	- โครงการฯ ดำเนินการฉีดน้ำพรมรอบกองเก็บเชื้อเพลิงเพื่อลดการฟุ้งกระจาย โดยเฉพาะด้านที่อยู่ติดกับชุมชน	-	รูปที่ 2-14

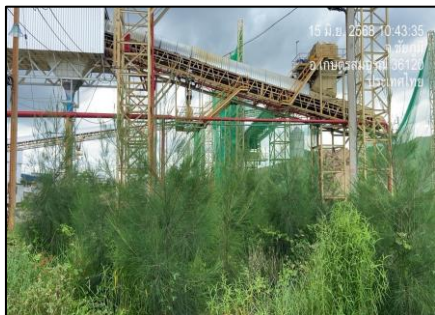
รูปที่ 2-15 ต้นไม้บริเวณโดยรอบลานกองเก็บเชื้อเพลิง

1. คุณภาพอากาศ (ต่อ) 1.3 มาตรการจัดการบริเวณพื้นที่จัดเก็บเชื้อเพลิงกากอ้อยและใบอ้อย (ต่อ) - ทำการปลูกต้นสนประดิพัทธ์หรือโคกอินเดีย สลับกับไม้ทรงพุ่มเตี้ย เช่น ต้นเข็มหรือต้นไม้อื่นที่เทียบเท่าโดยรอบลานกองเก็บเชื้อเพลิง จำนวน 3 แถว สลับฟันปลา มีวัตถุประสงค์หลักเพื่อชะลอความเร็วลมที่พัดผ่านลานกองเก็บเชื้อเพลิง	- ลานกองเชื้อเพลิง	- โครงการฯ ทำการปลูกต้นไม้บริเวณโดยรอบลานกองเก็บเชื้อเพลิง เพื่อชะลอความเร็วลมที่พัดผ่านลานกองเก็บเชื้อเพลิง เช่น ต้นสนประดิพัทธ์ เป็นต้น	-	รูปที่ 2-15

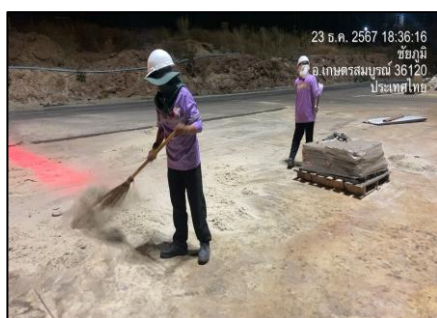
รูปที่ 2-16 พนักงานทำความสะอาดบริเวณลานกองเก็บเชื้อเพลิง

- ให้พนักงานกวาดพื้นลานกองเก็บกากเชื้อเพลิงอย่างสม่ำเสมอเพื่อป้องกันการฟุ้งกระจายของฝุ่นละออง เนื่องจากการกระจายบริเวณขอบลานกองเก็บเชื้อเพลิง	- ลานกองเชื้อเพลิง	- โครงการฯ จัดให้มีพนักงานกวาดพื้นลานกองเก็บเชื้อเพลิงอย่างสม่ำเสมอ เพื่อป้องกันการฟุ้งกระจายของฝุ่นละออง	-	รูปที่ 2-16

- จัดให้มีพนักงานทำความสะอาดเพื่อกวาดเศษเถ้าที่ตกบนพื้นบริเวณหม้อไอน้ำ และสายพานลำเลียงเข้า เพื่อป้องกันการฟุ้งกระจายของเถ้าวันละ 1 ครั้ง	- พื้นที่โครงการ	- โครงการฯ จัดให้มีพนักงานทำความสะอาดเพื่อกวาดเศษเถ้าที่ตกบน พื้นบริเวณหม้อไอน้ำและสายพานลำเลียงเข้าอย่างน้อยวันละ 1 ครั้ง	-	รูปที่ 2-16

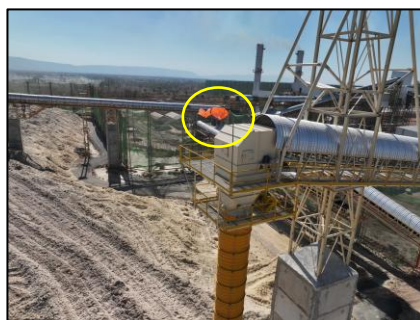
รูปที่ 2-17 ถุงลม (Wind Sock)

- ติดตั้งถุงลม (Wind Sock) เพื่อใช้เป็นเครื่องมือในการสังเกตทิศทางการพัดของลมและใช้เป็นสัญญาณในการป้องกันการฟุ้งกระจายของฝุ่นละอองที่ลานกองเก็บเชื้อเพลิงในทิศทางได้ลม	- ลานกองเชื้อเพลิง	- โครงการฯ ดำเนินการติดตั้งถุงลม (Wind Sock) เพื่อใช้เป็นเครื่องมือในการสังเกตทิศทางการพัดของลมและใช้เป็นสัญญาณในการป้องกันการฟุ้งกระจายของฝุ่นละอองที่ลานกองเก็บเชื้อเพลิงในทิศทางได้ลม	-	รูปที่ 2-17

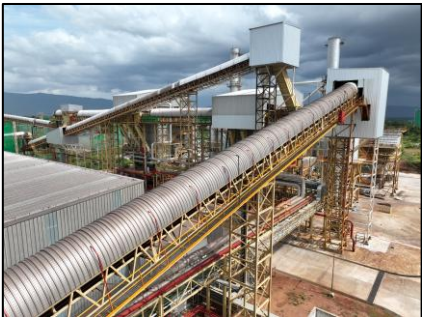
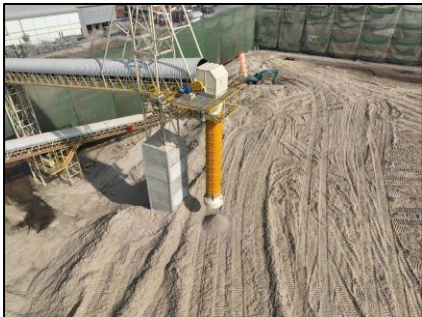
รูปที่ 2-18 อุปกรณ์ครอบกันฝุ่นฟุ้งกระจาย

- กรณีโปรยกากอ้อยลงสู่ลานกองจะต้องติดตั้งครอบกันฝุ่นฟุ้งกระจายที่สามารถปรับความยาวของครอบกันการฟุ้งกระจายของฝุ่นละอองได้ตามความสูงของกากอ้อย โดยโครงการต้องมีการตรวจสอบอุปกรณ์ครอบป้องกันการฟุ้งกระจายของฝุ่นเป็นประจำทุกสัปดาห์	- ลานกองเชื้อเพลิง	- โครงการฯ มีการติดตั้งครอบกันฝุ่นฟุ้งกระจายบริเวณพื้นที่จัดเก็บเชื้อเพลิงกากอ้อยและใบอ้อย พร้อมทั้งมีการตรวจสอบอุปกรณ์ครอบป้องกันการฟุ้งกระจายของฝุ่นเป็นประจำทุกสัปดาห์	-	ภาคผนวก ข11 รูปที่ 2-18

1.7 การควบคุมฝุ่นละอองไม่ให้ฟุ้งกระจายในบรรยากาศ - จัดให้มีสายพานลำเลียงเข้าแบบปิดครอบและจัดให้มีหัวสเปรย์น้ำในบริเวณ สายพานลำเลียงเข้า เพื่อลดการฟุ้งกระจายของเข้า	- ระบบสายพาน ลำเลียงเข้า	- โครงการฯ จัดให้มีสายพานลำเลียงเข้าแบบปิดครอบและจัดให้มีหัว สเปรย์น้ำในบริเวณสายพานลำเลียงเข้า เพื่อลดการฟุ้งกระจายของ เข้า	-	รูปที่ 2-18

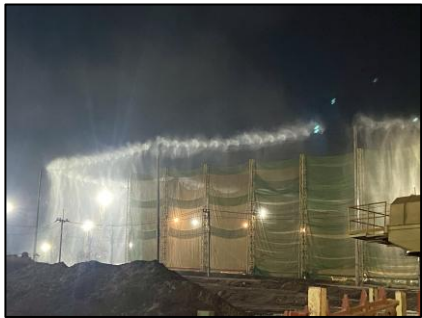
รูปที่ 2-19 สเปรย์น้ำ (Spray Nozzle)

1.4 มาตรการจัดการบริเวณเครื่องสับใบอ้อย - ติดตั้งหัวสเปรย์น้ำ (Spray Nozzle) บริเวณทางเข้าอาคารเก็บกากอ้อย และบริเวณพื้นที่ด้านบนเหนือเครื่องสับใบอ้อย เพื่อลดการฟุ้งกระจายของฝุ่นละอองที่เกิดจากการย่อยใบอ้อย	- อาคารเก็บกากอ้อย และเครื่องสับใบอ้อย	- โครงการฯ ยังไม่ได้ดำเนินการติดตั้งเครื่องสับใบอ้อย เนื่องจากยังไม่มี การใช้เชื้อเพลิงใบอ้อย	-	รูปที่ 2-19

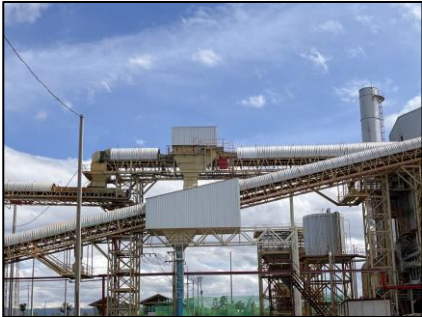
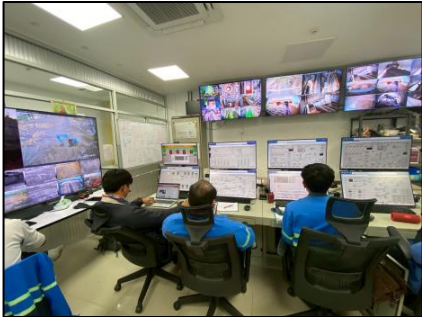
รูปที่ 2-20 ระบบสายพานแบบปิดครอบ	2-21 พนักงานควบคุมสายพานลำเลียง

1.5 การลำเลียงเชื้อเพลิงเข้าสู่ห้องเผาไหม้ของหม้อไอน้ำ - ระบบสายพานลำเลียงที่ใช้ต้องเป็นระบบปิดครอบเพื่อลดการฟุ้งกระจายของ ฝุ่นละอองที่เกิดขึ้นระหว่างการลำเลียงเข้าสู่ห้องเผาไหม้	- ระบบสายพาน ลำเลียงเชื้อเพลิง	- โครงการฯ มีระบบปิดครอบเพื่อลดการฟุ้งกระจายของฝุ่นละอองที่ เกิดขึ้นระหว่างการลำเลียงเข้าสู่ห้องเผาไหม้ ตามที่มาตรการกำหนด	-	รูปที่ 2-20

- พนักงานควบคุมระบบสายพานลำเลียงต้องตรวจสอบระบบลำเลียงให้อยู่ใน สภาพพร้อมการใช้งานอยู่เสมอ	- ระบบสายพาน ลำเลียงเชื้อเพลิง	- โครงการฯ จัดให้มีพนักงานควบคุมระบบสายพานลำเลียง เพื่อ ตรวจสอบระบบลำเลียงให้อยู่ในสภาพพร้อมใช้งานอยู่เสมอ	-	ภาคผนวก ข12 รูปที่ 2-21
