บทที่ 2

ผลการปฏิบัติตามมาตรการ ป้องกัน แก้ไข และลดผลกระทบสิ่งแวดล้อม

บริษัท ปูนซีเมนต์ไทย (ท่าหลวง) จำกัด โครงการเหมืองแร่ดินอุตสาหกรรมชนิดดินซีเมนต์ ได้ทำการสรุปผลการปฏิบัติตามมาตรการป้องกัน แก้ไข และลดผลกระทบสิ่งแวดล้อม โดยได้รับความเห็นชอบในรายงานการวิเคราะห์ผลกระทบสิ่งแวดล้อมจากสำนักงานนโยบายและแผนทรัพยากรธรรมชาติและสิ่งแวดล้อม เมื่อวันที่ 2 พฤษภาคม 2557 ซึ่งครอบคลุมปัจจัยทางสิ่งแวดล้อมทั้งในระยะดำเนินการและสิ้นสุดการทำเหมืองที่สำคัญ ดังนี้

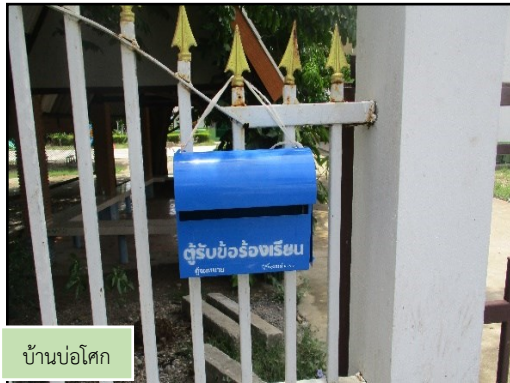
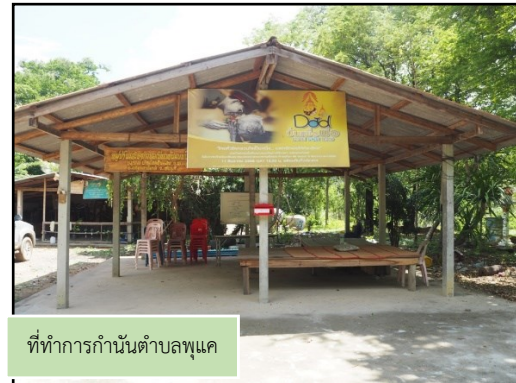
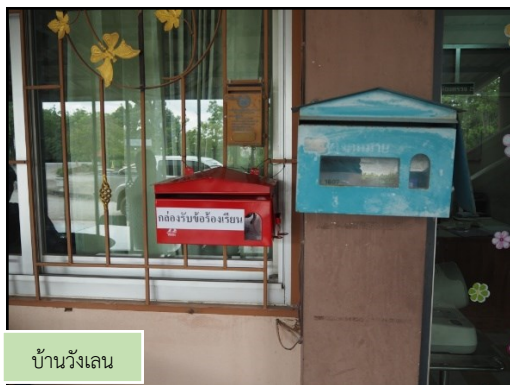
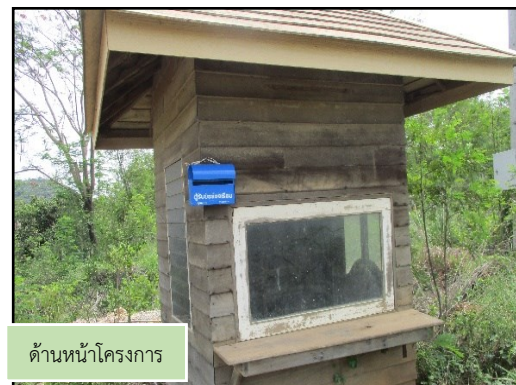
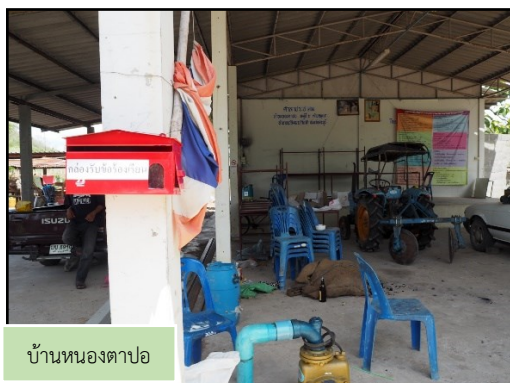
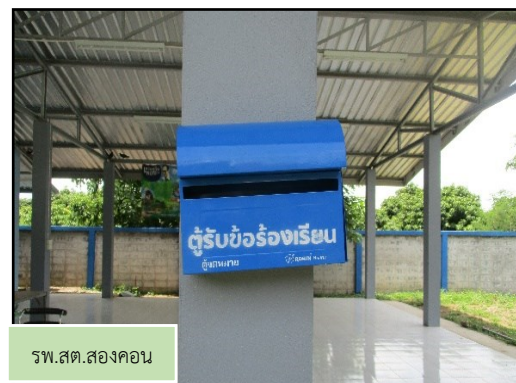
4. คุณค่าต่อคุณภาพชีวิต (ต่อ) 4.2 การมีส่วนร่วมของประชาชน (ต่อ) 4. ให้ทางโครงการจัดทำกล่องรับเรื่องร้องเรียนติดตั้งในบริเวณชุมชนที่ประชาชนสามารถเข้าถึงได้ง่ายและสะดวก เช่น ที่ทำการผู้ใหญ่บ้าน หรือศาลาประชาคมหมู่บ้าน เป็นต้น	- โครงการได้มีจัดรับเรื่องราวร้องทุกข์ความเดือดร้อนของประชาชนที่เกิดจากกิจกรรมการทำเหมืองแร่ และกิจกรรมที่เกี่ยวข้อง โดยได้ติดตั้งเป็นกล่องรับข้อร้องเรียนไว้บริเวณ รพ.สต.พุด แด ที่ทำการกำนันตำบลพุด แด และ บ้านหนองตาปอ ซึ่งปัจจุบันยังไม่มีข้อร้องเรียนจากชุมชนที่อาศัยอยู่ในบริเวณใกล้เคียงแต่อย่างใด	-	- ภาพที่ 2.1 กล่องรับเรื่องราวร้องทุกข์

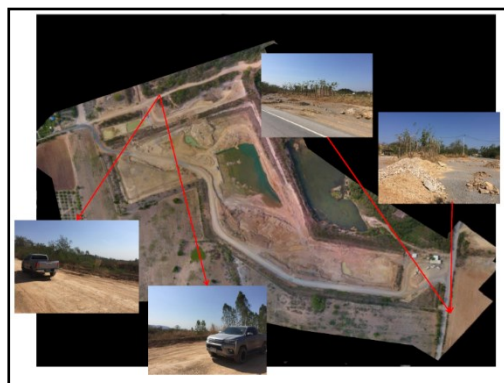
ภาพที่ 2.2 การเว้นระยะห่างจากทางสาธารณะประโยชน์

2. ให้เว้นพื้นที่ไม่ทำเหมืองห่างจากทางสาธารณประโยชน์ทางด้านทิศเหนือ (ระหว่างหลักหมุดที่ 1, 10) และทิศตะวันออก (ระหว่างหลักหมุดที่ 3, 4) เป็นระยะ 50 เมตร	- โครงการได้กำหนดแผนผังโครงการ โดยเว้นพื้นที่ไม่ทำเหมืองห่างจากทางสาธารณประโยชน์ด้านทิศเหนือและทิศตะวันออก เป็นระยะมากกว่า 50 เมตร	-	- เอกสารแนบที่ 2.3 แผนผังกำหนดขอบเขตพื้นที่ทำเหมือง กองเก็บเปลือกดิน บ่อตกตะกอน คูระบายน้ำ - ภาพที่ 2.2 การเว้นระยะห่างจากทางสาธารณประโยชน์

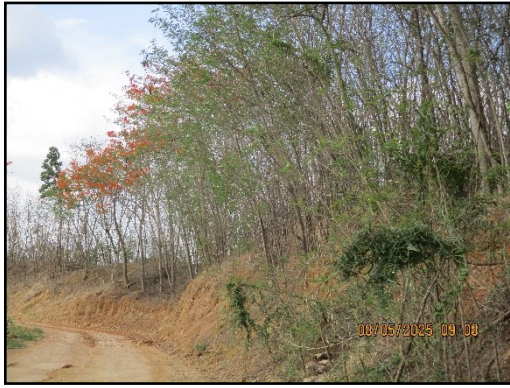
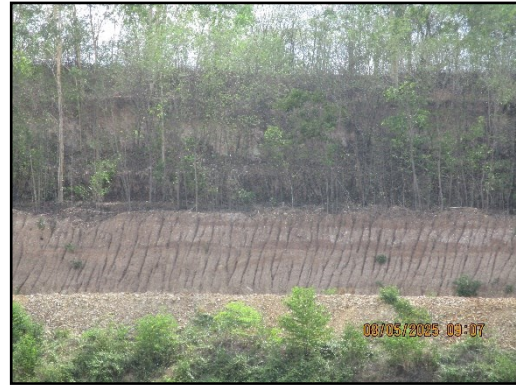
ภาพที่ 2.3 คั่นทำนบดิน

3. ให้สร้างคันทำนบดินบดอัดแน่นโดยรอบพื้นที่ทำเหมืองของโครงการ กำหนดให้มีพื้นที่หน้าตัดเป็นรูปสี่เหลี่ยมคางหมู ขนาดความกว้างที่ฐานประมาณ 8 เมตร สูงประมาณ 2 เมตร และสันคันทำนบกว้างประมาณ 3 เมตร พร้อมทั้งขุดคูระบายน้ำด้านนอกคันทำนบ โดยกำหนดให้มีขนาดความลึก 1 เมตร ท้องร่องกว้าง 0.8 เมตร และด้านบนของคูระบายน้ำกว้าง 1 เมตร	- โครงการได้มีการจัดสร้างคันทำนบดินบดอัดแน่นพื้นที่หน้าตัดเป็นรูปสี่เหลี่ยมคางหมู ขนาดความกว้างที่ฐาน 8 เมตร สูง 2 เมตร และสันคันทำนบกว้าง 3 เมตร และขุดคูระบายน้ำด้านนอกคันทำนบ โดยกำหนดให้มีขนาดความลึก 1 เมตร ท้องร่องกว้าง 0.8 เมตร และด้านบนของคูระบายน้ำกว้าง 1 เมตร	-	- เอกสารแนบที่ 2.3 แผนผังกำหนดขอบเขตพื้นที่ทำเหมือง กองเก็บเปลือกดิน บ่อตกตะกอน คูระบายน้ำ - เอกสารแนบที่ 2.4 แบบแปลนคูระบายน้ำด้านนอกคันทำนบ, แบบแปลนคูระบายน้ำรอบพื้นที่กองเก็บเปลือกดิน และแบบแปลนบ่อตกตะกอน - ภาพที่ 2.3 คันทำนบดิน

1.4 อุทกวิทยา อุทกธรณีวิทยา และคุณภาพน้ำ ก. อุทกวิทยา 1. หลีกเลี่ยงการดำเนินกิจกรรมต่างๆ ในช่วงที่มีฝนตกชุก หรือ หลังฝนตกใหม่ๆ เพื่อป้องกันการชะล้างพังทลายและลด อุบัติเหตุ	- ทางโครงการไม่มีการดำเนินการต่างๆ ในช่วงที่มีฝนตก หรือ หลังฝนตกใหม่ เพื่อป้องกันการพังทลายและอุบัติเหตุที่อาจ เกิดขึ้นได้	-	- ภาพที่ 2.3 คันทำนบกั้นดิน

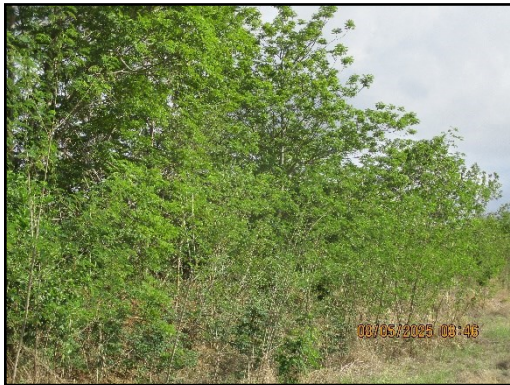
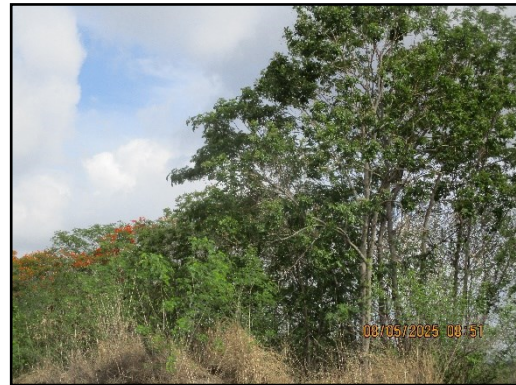
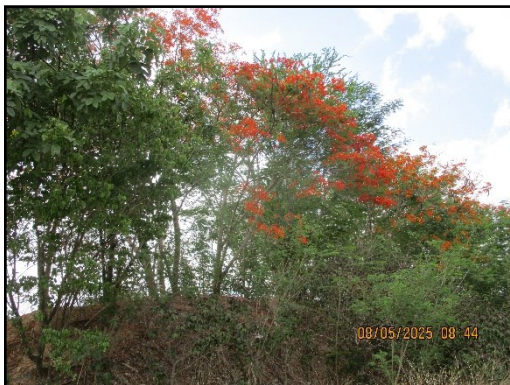
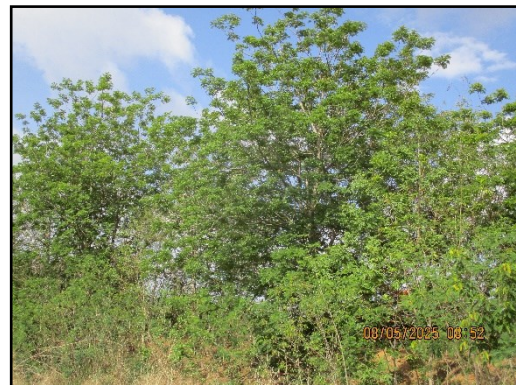
1.2 คุณภาพอากาศ ก. บริเวณพื้นที่ทำเหมือง - ให้ปลูกไม้ยืนต้นโตเร็วบริเวณคันทำนบดิน เช่น สะเดา สนนทรี ยูคาลิปตัส และคูณ เป็นต้น ให้หนาแน่นจำนวน 2 แถว โดยปลูกสลับฟันปลา มีระยะห่างระหว่างต้น และแถว 2x1 เมตร พร้อมทั้งปลูกพืชคลุมดิน เช่น หญ้าแฝก หรือพืชตระกูลถั่ว บริเวณสันคันทำนบดังกล่าว ทั้งนี้เพื่อป้องกันผลกระทบด้านคุณภาพอากาศ รวมทั้งยังช่วยบดบังทัศนียภาพจากการดำเนินกิจกรรมต่างๆ ภายในเหมืองจากพื้นที่ข้างเคียง	- โครงการได้ปลูกไม้ยืนต้นโตเร็ว เช่น สะเดา สนนทรี ยูคาลิปตัส และคูณ โดยปลูกแบบสลับฟันปลา มีระยะห่างระหว่างต้น และแถว 2x1 เมตร พร้อมทั้งปลูกพืชคลุมดิน เช่น หญ้าแฝกหรือพืชตระกูลถั่ว บริเวณสันคันทำนบดิน เพื่อป้องกันผลกระทบด้านคุณภาพอากาศ รวมทั้งยังช่วยบดบังทัศนียภาพจากการดำเนินกิจกรรมต่างๆ ภายในเหมืองจากพื้นที่ข้างเคียง อีกทั้งโครงการได้วางแผนซ่อมแซมไม้ยืนต้นในพื้นที่ที่ปลูกไว้แล้ว	-	- เอกสารแนบที่ 2.5 แผนการปลูกไม้ยืนต้น พืชคลุมดิน ประจำปี 2568 - ภาพที่ 2.4 การปลูกต้นไม้โตเร็วและพืชคลุมดิน

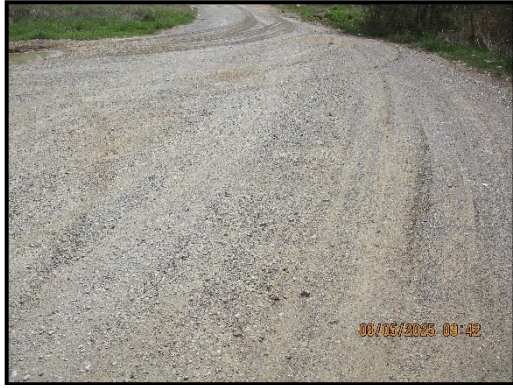
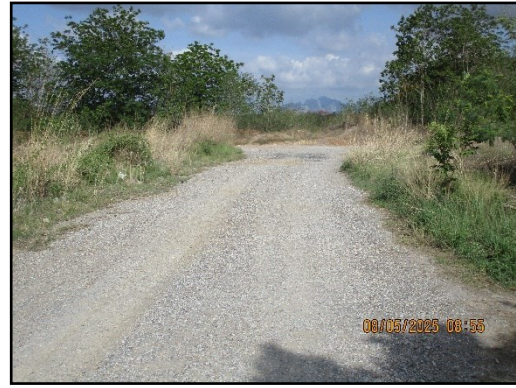
1.2 คุณภาพอากาศ (ต่อ) ข. บริเวณพื้นที่เวนเขตการทำเหมือง - ให้ปลูกต้นไม้ยืนต้นโตเร็วเพิ่มเติม เช่น สะเดา สน นนทรี ยูคาลิปตัส และคูณ เป็นต้น บริเวณพื้นที่เวนเขตการทำเหมือง เพื่อลดการฟุ้งกระจายของฝุ่นละออง	- โครงการได้ปลูกไม้ยืนต้นโตเร็วเพิ่มเติม เช่น สะเดา สน นนทรี ยูคาลิปตัส และคูณ เป็นต้น บริเวณพื้นที่เวนเขตการทำเหมือง เพื่อลดการฟุ้งกระจายของฝุ่นละออง อีกทั้งโครงการได้วางแผนซ่อมแซมไม้ยืนต้นในพื้นที่ที่ปลูกไว้แล้ว	-	- เอกสารแนบที่ 2.5 แผนการปลูกไม้ยืนต้น พืชคลุมดิน ประจำปี 2568 - ภาพที่ 2.5 การปลูกต้นไม้บริเวณพื้นที่เวนเขตการทำเหมือง
ค. บริเวณเส้นทางขนส่งแร่ 1. พัฒนาเส้นทางลำเลียงแร่ภายในพื้นที่โครงการให้เป็นถนนหินคลุกบดอัดแน่น	- โครงการได้พัฒนาเส้นทางลำเลียงแร่ภายในพื้นที่โครงการให้เป็นถนนหินคลุกบดอัดแน่น	-	- ภาพที่ 2.6 ถนนหินคลุกบดอัดแน่นภายในพื้นที่โครงการ

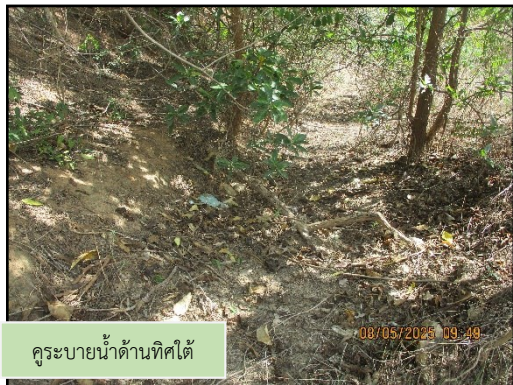
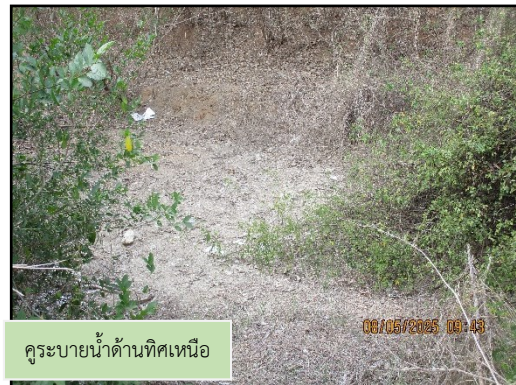
ภาพที่ 2.8 คูระบายน้ำโดยรอบพื้นที่โครงการ

<p>1.4 อุทกวิทยา และคุณภาพน้ำ</p> <p>1. ให้สร้างคันทำนบดินรอบพื้นที่โครงการ โดยมีพื้นที่หน้าตัดเป็นรูปสี่เหลี่ยมคางหมู ขนาดความกว้างฐาน 8 เมตร สูง 2 เมตร และสันคันทำนบกว้าง 3 เมตร พร้อมทั้งขุดระบายน้ำด้านนอกคันทำนบโดยกำหนดให้มีขนาดความลึก 0.8 เมตร ท้องร่องกว้าง 0.5 เมตร และด้านบนของระบายน้ำกว้าง 1 เมตร ให้แล้วเสร็จก่อนที่จะเริ่มดำเนินการทำเหมือง พร้อมทั้งปลูกไม้ยืนต้น และพืชคลุมดินบริเวณแนวคันทำนบดิน เพื่อป้องกันการชะล้างพังทลายของหน้าดินบนคันทำนบ</p>	<p>- โครงการได้มีการจัดสร้างคันทำนบดินบดอัดแน่น พื้นที่หน้าตัดเป็นรูปสี่เหลี่ยมคางหมู ขนาดความกว้างที่ฐาน 8 เมตร สูง 2 เมตร และสันคันทำนบกว้าง 3 เมตร และขุดระบายน้ำด้านนอกคันทำนบ โดยกำหนดให้มีขนาดความลึก 1 เมตร ท้องร่องกว้าง 0.5 เมตร และด้านบนของระบายน้ำกว้าง 1 เมตร และมีการปลูกไม้ยืนต้นโตเร็ว และพืชคลุมดินบริเวณแนวคันทำนบดิน เพื่อป้องกันการชะล้างพังทลายของหน้าดินบนคันทำนบ</p>	-	<p>- เอกสารแนบที่ 2.3 แผนผังกำหนดขอบเขตพื้นที่ทำเหมือง กองเก็บเปลือกดิน บ่อตกตะกอน ระบายน้ำ</p> <p>- เอกสารแนบที่ 2.4 แบบแปลนคูระบายน้ำด้านนอกคันทำนบ แบบแปลนระบายน้ำรอบพื้นที่กองเก็บเปลือกดิน และแบบแปลนบ่อตกตะกอน</p> <p>- ภาพที่ 2.3 คันทำนบดิน</p> <p>- ภาพที่ 2.8 ระบายน้ำโดยรอบพื้นที่โครงการ</p>

1.4 อุทกวิทยา และคุณภาพน้ำ (ต่อ) 2. ให้ชุดระบายน้ำรอบพื้นที่เก็บกองเปลือกดิน โดยกำหนดให้มีขนาดความลึก 1 เมตร ท้องร่องกว้าง 0.8 เมตร และด้านบนของระบายน้ำกว้าง 1 เมตร เพื่อเบี่ยงเบนน้ำฝนไหลบ่าไปยังบ่อดักตะกอนของโครงการ	- โครงการได้มีการชุดระบายน้ำรอบพื้นที่เก็บกองเปลือกดิน โดยกำหนดให้มีขนาดความลึก 1 เมตร ท้องร่องกว้าง 0.8 เมตร และด้านบนของระบายน้ำกว้าง 1 เมตร เพื่อเบี่ยงเบนน้ำฝนไหลบ่าไปยังบ่อดักตะกอนของโครงการ	-	- เอกสารแนบที่ 2.3 แผนผังกำหนดขอบเขตพื้นที่ทำเหมือง กองเก็บเปลือกดิน บ่อดักตะกอน ระบายน้ำ - ภาพที่ 2.8 ระบายน้ำโดยรอบพื้นที่โครงการ

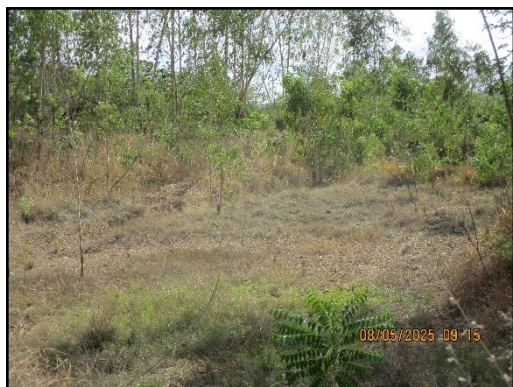
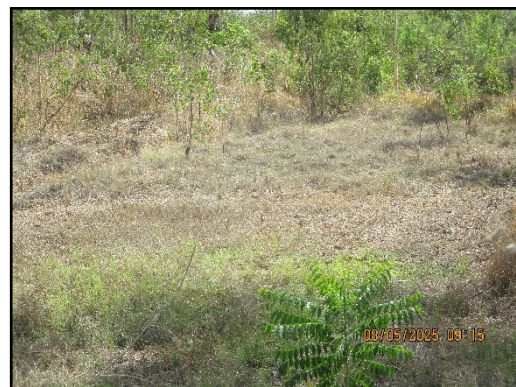
ภาพที่ 2.9 ป่อดักตะกอน

3. ให้ชุดบ่อดักตะกอนขนาด 2 ไร่ ลึก 3 เมตร เพื่อรับน้ำจากที่เก็บกองเปลือกดิน พร้อมทั้งปลูกพืชคลุมดินจำพวกหญ้าแฝก รอบบ่อดักตะกอนเพื่อป้องกันการพังทลายบริเวณของบ่อ และช่วยกรองตะกอนดินที่ไหลลงสู่บ่อดักตะกอนในกรณีที่มีฝนตกหนักโดยไม่มีการระบายน้ำออกนอกเขตพื้นที่โครงการ	- โครงการได้มีการชุดบ่อดักตะกอนขนาด 2 ไร่ ลึก 3 เมตร เพื่อรับน้ำจากที่เก็บกองเปลือกดิน พร้อมทั้งปลูกพืชคลุมดินจำพวกหญ้าแฝกรอบบ่อดักตะกอนเพื่อป้องกันการพังทลายบริเวณของบ่อ	-	- ภาพที่ 2.9 บ่อดักตะกอน

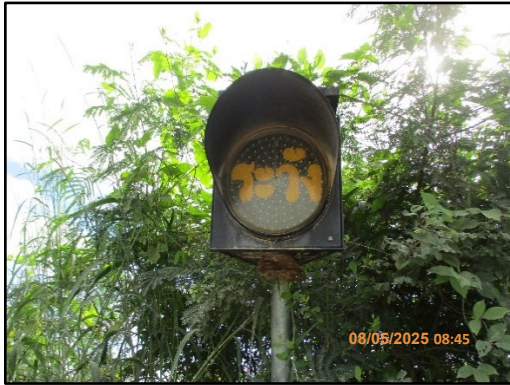
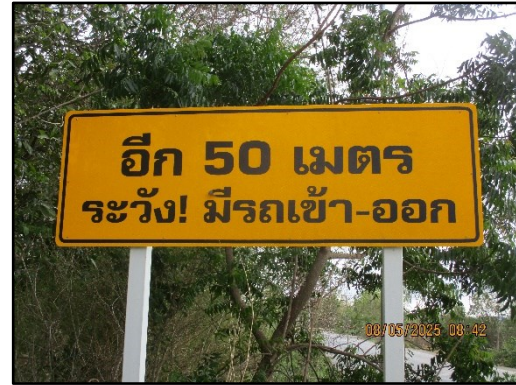
ภาพที่ 2.10 ป้ายสัญญาณจราจรและสัญญาณไฟกระพริบภายในพื้นที่โครงการ

3. คุณค่าการใช้ประโยชน์ของมนุษย์ - การคมนาคม 1. จัดทำป้ายสัญญาณจราจร เช่น ป้ายเตือนระวังรถบรรทุก ป้ายชะลอความเร็ว และสัญญาณไฟกระพริบ ที่มีขนาด มาตรฐานสามารถมองเห็นได้อย่างชัดเจนในบริเวณที่สำคัญ หรือ อาจก่อให้เกิดอุบัติเหตุได้ง่าย เช่น บริเวณริมถนน ร.พ.ช. 3136 (สายบ้านโคกดินแดง-บ้านหนองจาน) ช่วงก่อนถึงทางเลี้ยวเข้า โครงการ บริเวณริมทางหลวงชนบท สบ.1002 (แยกทางหลวง หมายเลข 1-บ้านสองคอน) ช่วงก่อนถึงทางเลี้ยวเข้าสู่ถนน ร.พ.ช. 3136ฯ และช่วงที่ผ่านชุมชน เป็นต้น ให้มีช่วงระยะห่าง ติดต่อกันจากทางเลี้ยวประมาณ 50, 100 และ 200 เมตร พร้อม ทั้งดูแลรักษาป้ายสัญญาณจราจรให้อยู่ในสภาพใช้งานได้ดีเสมอ	- โครงการได้จัดทำป้ายสัญญาณจราจร ได้แก่ ป้ายเตือนระวัง รถบรรทุก ป้ายชะลอความเร็ว ป้ายจำกัดความเร็ว และสัญญาณ ไฟกระพริบ ที่มีขนาดมาตรฐานสามารถมองเห็นได้อย่างชัดเจน ในบริเวณที่สำคัญ หรืออาจก่อให้เกิดอุบัติเหตุได้ง่าย เช่น บริเวณ ริมถนน ร.พ.ช. 3136 (สายบ้านโคกดินแดง-บ้านหนองจาน) ช่วงก่อนถึงทางเลี้ยวเข้าโครงการ บริเวณริมทางหลวงชนบท สบ.1002 (แยกทางหลวงหมายเลข 1-บ้านสองคอน) ช่วงก่อนถึง ทางเลี้ยวเข้าสู่ถนน ร.พ.ช. 3136 และช่วงที่ผ่านชุมชน เป็นต้น พร้อมทั้งดูแลรักษาป้ายสัญญาณจราจรให้อยู่ในสภาพใช้งานได้ดี เสมอ	-	ภาพที่ 2.10 ป้ายสัญญาณจราจรและ ไฟกระพริบภายในพื้นที่โครงการ

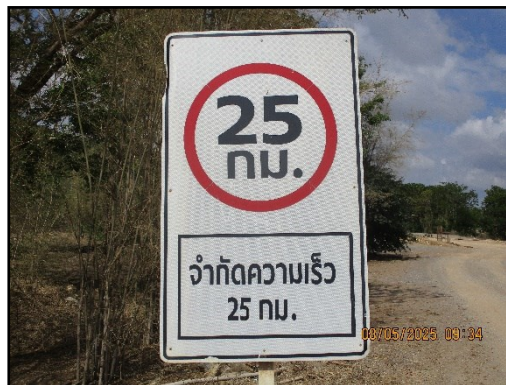
ภาพที่ 2.11 ป้ายจำกัดความเร็วไม่เกิน 25 กิโลเมตร/ชั่วโมง

2. จัดทำป้ายสัญญาณจราจร ระบุ “ความเร็วไม่เกิน 30 กิโลเมตรต่อชั่วโมง” ให้เห็นอย่างชัดเจน	- โครงการจำกัดความเร็วของรถบรรทุก โดยมีป้ายจำกัด ความเร็วให้วิ่งด้วยความเร็วไม่เกิน 30 กิโลเมตร/ชั่วโมง บริเวณ หน้าโครงการ รวมทั้งได้กำชับให้พนักงานขับรถบรรทุกปฏิบัติ ตามกฎจราจรอย่างเคร่งครัด	-	- ภาพที่ 2.11 ป้ายจำกัดความเร็ว ไม่เกิน 30 กิโลเมตร/ชั่วโมง

2. ในการขนส่งแร่ ให้ความสำคัญความเร็วของรถบรรทุกทั้งในสภาพบรรทุกและสภาพรถเปล่า ใช้ความเร็วไม่เกิน 30 กิโลเมตรต่อชั่วโมง ในช่วงถนน ร.พ.ช. 3136 (สายบ้านโคกดินแดง-บ้านหนองจาน) และช่วงทางหลวงชนบท สป. 1002 (แยกทางหลวงหมายเลข 1-บ้านสองคอน)	- โครงการได้จัดทำป้ายจำกัดความเร็วสำหรับรถที่วิ่งเข้า-ออกภายในพื้นที่โครงการในช่วงถนน ร.พ.ช. 3136 (สายบ้านโคกดินแดง-บ้านหนองจาน) และทางหลวง สป.1002 (แยกทางหลวงหมายเลข 1-บ้านสองคอน) และช่วงที่ผ่านชุมชน ไม่ให้ใช้ความเร็วเกินกว่าที่ทางโครงการกำหนด ทั้งในสภาพรถบรรทุกและสภาพรถเปล่า	-	- ภาพที่ 2.11 ป้ายจำกัดความเร็วไม่เกิน 30 กิโลเมตร/ชั่วโมง

2. ควบคุมความเร็วของรถบรรทุกที่วิ่งเข้า-ออกภายในพื้นที่โครงการในช่วงถนน ร.พ.ช. 3136 (สายบ้านโคกดินแดง-บ้านหนองจาน) และทางหลวง สป.1002 (แยกทางหลวงหมายเลข 1-บ้านสองคอน) และช่วงที่ผ่านชุมชน ไม่เกิน 30 กิโลเมตรต่อชั่วโมง	- โครงการได้จัดทำป้ายจำกัดความเร็วเพื่อเป็นการเตือนรถบรรทุกที่วิ่งเข้า-ออกภายในพื้นที่โครงการในช่วงถนน ร.พ.ช. 3136 (สายบ้านโคกดินแดง-บ้านหนองจาน) และทางหลวง สป.1002 (แยกทางหลวงหมายเลข 1-บ้านสองคอน) และช่วงที่ผ่านชุมชน ไม่ให้เกิน 30 กิโลเมตรต่อชั่วโมง	-	- ภาพที่ 2.11 ป้ายจำกัดความเร็วไม่เกิน 30 กิโลเมตร/ชั่วโมง

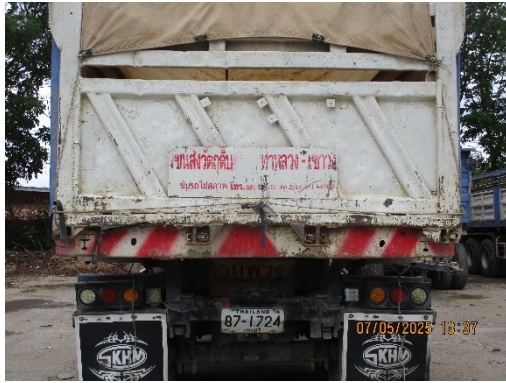
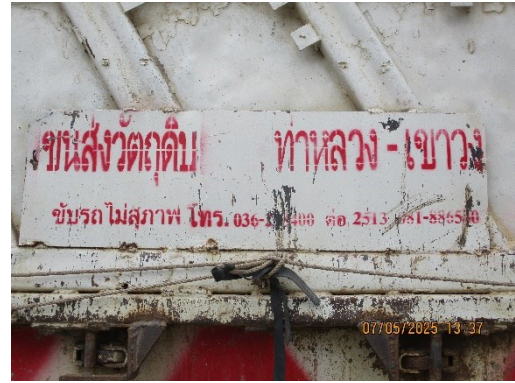
ภาพที่ 2.13 รถบรรทุกที่มีการติดชื่อโครงการ

3. คุณค่าการใช้ประโยชน์ของมนุษย์ (ต่อ) - การคมนาคม (ต่อ) 4. ติดป้ายแสดงข้อมูลเบอร์โทรศัพท์หรือสถานที่ไว้ด้านหน้าพื้นที่โครงการและด้านข้างรถบรรทุกแร่ของโครงการ ที่สามารถมองเห็นได้อย่างชัดเจน เพื่อให้ประชาชนสามารถติดต่อกับทางโครงการหรือแจ้งข้อร้องเรียนในกรณีที่พนักงานขับรถขนส่งแร่ไม่ปฏิบัติตามกฎจราจรหรือ ไม่มาตรการป้องกันและแก้ไขผลกระทบสิ่งแวดล้อมได้โดยสะดวก	- โครงการได้ดำเนินงานของงบประมาณในการจัดทำป้ายแสดงข้อมูลเบอร์โทรศัพท์ หรือสถานที่ไว้ด้านหน้าพื้นที่โครงการและด้านข้างรถบรรทุกแร่ของโครงการ เช่นเดียวกับการปฏิบัติงานของเหมืองดินอุตสาหกรรมชนิดดินซีเมนต์แห่งอื่น	-	- ภาพที่ 2.13 รถบรรทุกแร่ที่มีการติดชื่อโครงการ

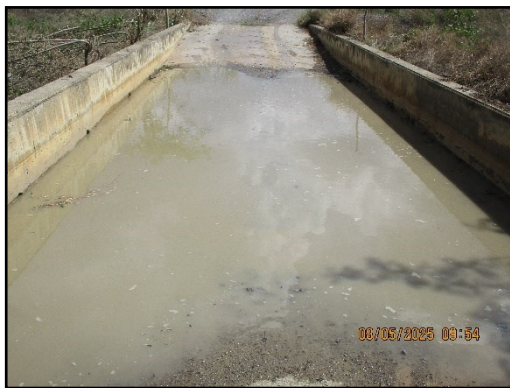
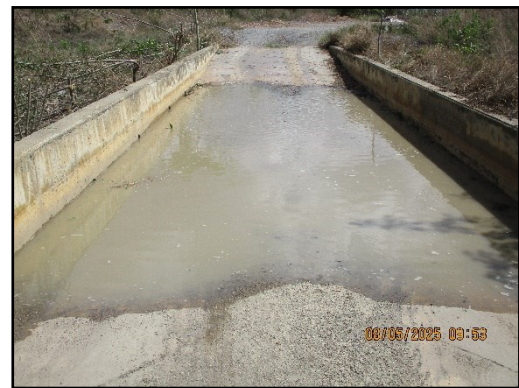
5. ล้างทำความสะอาดรถบรรทุกอย่างสม่ำเสมอ เพื่อป้องกันการฟุ้งกระจายของฝุ่นละอองที่ติดมากับรถ	- โครงการได้จัดทำบ่อล้างล้อรถบรรทุกในช่องถนนคอนกรีต ก่อนขึ้นสู่ทางหลวง เพื่อล้างล้อรถบรรทุก ทุกครั้งก่อนออกนอกพื้นที่โครงการ	-	- ภาพที่ 2.27 บ่อล้างล้อรถบรรทุก

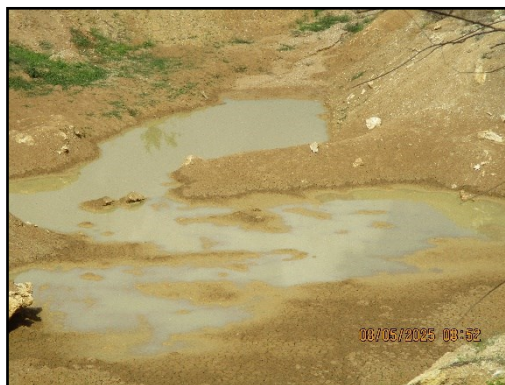
ภาพที่ 2.29 จุดรับน้ำเพื่อนำมาฉีดพรมถนนลำเลียงแร่

2. ให้ออกแบบพื้นที่ทำเหมืองบริเวณที่ต่ำที่สุดในแต่ละช่วง เป็น บ่อรวบรวมน้ำ (Sump) เพื่อรองรับน้ำจากพื้นที่ทำเหมืองก่อน จะสูบน้ำไปใช้ประโยชน์ในด้านอื่นๆ เช่น ฉีดพรมเส้นทางขนส่ง แร่ และบริเวณหน้าเหมือง เป็นต้น โดยไม่มีการปล่อยน้ำออกสู่ ภายนอก	- โครงการได้มีการออกแบบพื้นที่ทำเหมืองบริเวณที่ต่ำที่สุดใน แต่ละช่วง เป็นบ่อรวบรวมน้ำ (Sump) พร้อมทั้งติดตั้งปั้มน้ำ เพื่อจะสูบน้ำไปใช้ประโยชน์ในด้านอื่นๆ เช่น ฉีดพรม เส้นทางขนส่งแร่ และบริเวณหน้าเหมือง เป็นต้น โดยทาง โครงการไม่มีการปล่อยน้ำออกสู่ภายนอก	-	- ภาพที่ 2.28 บ่อรับน้ำ Sump - ภาพที่ 2.29 จุดรับน้ำเพื่อนำมาฉีด พรมถนนลำเลียงแร่

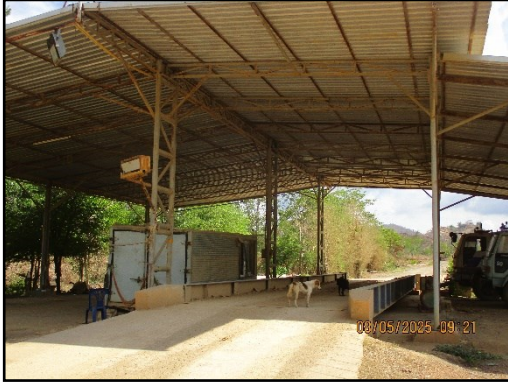
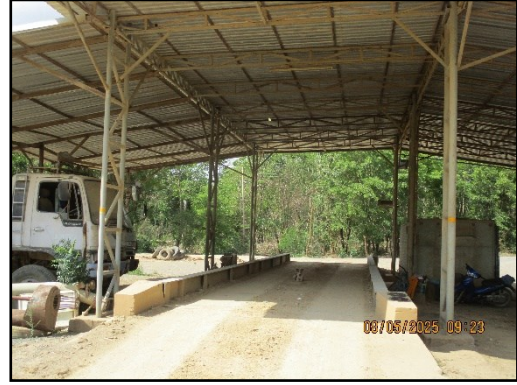
ภาพที่ 2.30 ด้านขังน้ำหนักรถบรรทุกขนส่งแร่

3. คุณค่าการใช้ประโยชน์ของมนุษย์ 3.2 การคมนาคม 1. รถบรรทุกแต่ละคันต้องบรรทุกน้ำหนักไม่เกินพิกัดตาม ราชการกำหนด พร้อมทั้งควบคุมความเร็วของรถ และขับรถ ด้วยความระมัดระวังเป็นพิเศษ เพื่อป้องกันการเกิดอุบัติเหตุ	- โครงการได้จัดให้มีด่านชั่งน้ำหนักรถบรรทุก เพื่อควบคุม น้ำหนักรถบรรทุกขนส่งแร่ ไม่ให้รถบรรทุกมีการบรรทุกน้ำหนัก เกินพิกัดตามราชการกำหนดและควบคุมรถบรรทุกไม่ให้มีการ ใช้ความเร็วเกินกว่าที่กำหนด โดยเฉพาะช่วงที่ผ่านชุมชนไม่ให้ เกิน 30 กิโลเมตร/ชั่วโมง และเพื่อป้องกันอุบัติเหตุ	-	- ภาพที่ 2.11 ป้ายจำกัดความเร็วไม่ เกิน 30 กิโลเมตร/ชั่วโมง - ภาพที่ 2.30 ด่านชั่งน้ำหนัก รถบรรทุกขนส่งแร่
