ผลการปฏิบัติตามมาตรการป้องกันและแก้ไขผลกระทบสิ่งแวดล้อม

ผลการติดตามตรวจสอบการปฏิบัติตามมาตรการป้องกัน และแก้ไขผลกระทบสิ่งแวดล้อมช่วงดำเนินการของโครงการโรงไฟฟ้าชีวมวล ของบริษัท พิวเจอร์ กรีนเนอร์จี จำกัด ระหว่างเดือนมกราคม - มิถุนายน พ.ศ. 2568 ซึ่งผลการปฏิบัติตามมาตรการฯ ระยะดำเนินการ แสดงดังตารางที่ 2-1 และรูปที่ 2-1 ถึงรูปที่ 2-58

**ตารางที่ 2-1 สรุปผลการปฏิบัติตามมาตรการป้องกันและแก้ไขผลกระทบสิ่งแวดล้อม และมาตรการติดตามตรวจสอบผลกระทบสิ่งแวดล้อม**  
**โครงการโรงไฟฟ้าชีวมวล ของบริษัท พิวเจอร์ กรีนเนอร์จี จำกัด (ระยะดำเนินการ) ระหว่างเดือนมกราคม - มิถุนายน พ.ศ. 2568**

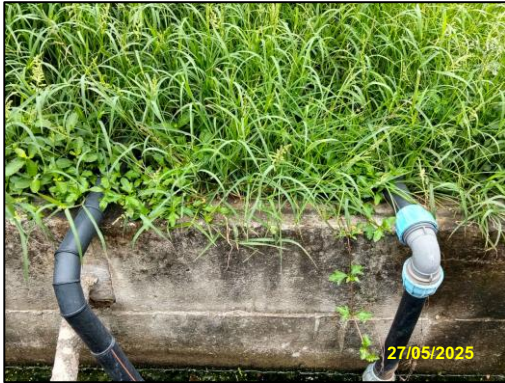
มาตรการป้องกันและแก้ไขผลกระทบสิ่งแวดล้อม	รายละเอียดการปฏิบัติตามมาตรการ	ปัญหา/อุปสรรคและการแก้ไข	เอกสารอ้างอิง
<b>1. มาตรการทั่วไป (ต่อ)</b>			
(3) จัดทำแผนลดการใช้น้ำจากการดำเนินการโครงการเพื่อลดปริมาณการใช้น้ำจากบ่อกักน้ำดิบของสวนอุตสาหกรรม 304 ซึ่งนำน้ำมาจากแหล่งน้ำสาธารณะที่ประชาชนใช้ประโยชน์ร่วมกัน	- โครงการดำเนินการลดใช้น้ำจากบ่อกักน้ำดิบของสวนอุตสาหกรรม 304 โดยการนำน้ำที่ผ่านการบำบัดจากบ่อกักน้ำเพื่อการชลประทานของสวนอุตสาหกรรม 304 (Irrigation) นำกลับมาใช้ใหม่ เพื่อรดน้ำต้นไม้และพื้นที่สีเขียวของบริษัท	ไม่พบปัญหา	รูปที่ 2-1 แนวท่อน้ำจากบ่อ Irrigation มารดน้ำต้นไม้

2) พิจารณาหมุนเวียนน้ำใช้แต่ละประเภทให้เกิดประสิทธิภาพสูงสุด	- โครงการดำเนินการหมุนเวียนใช้น้ำโดยการนำน้ำที่ผ่านการบำบัดจากบ่อบำบัดน้ำเพื่อการชลประทานของสวนอุตสาหกรรม 304 (Irrigation) นำกลับมาใช้ใหม่ เพื่อรดน้ำต้นไม้และพื้นที่สีเขียวของบริษัท	ไม่พบปัญหา	รูปที่ 2-1 แนวท่อนำน้ำจากบ่อ Irrigation มารดน้ำต้นไม้

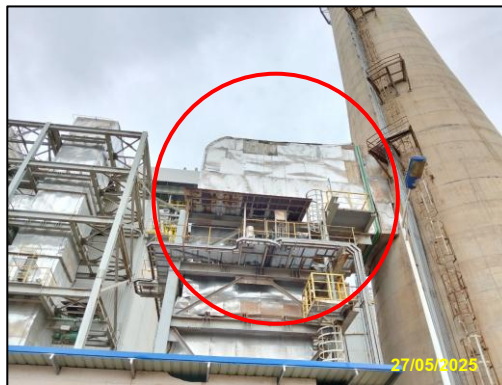
รูปที่ 2-3 ตำแหน่งที่ติดตั้งเครื่องตรวจวัดความเข้มข้นของมลพิษทางอากาศจากปล่องแบบอัตโนมัติอย่างต่อเนื่อง (CEMs)

3) ติดตั้งเครื่องตรวจวัดความเข้มข้นของมลพิษทางอากาศจากปล่องแบบอัตโนมัติอย่างต่อเนื่อง (CEMs) โดยค่าที่ต้องตรวจวัด ได้แก่ ความทึบแสงหรือฝุ่นละออง, ก๊าซซัลเฟอร์ไดออกไซด์, ก๊าซออกไซด์ของไนโตรเจน และก๊าซออกซิเจน ทั้งนี้รายงานผลเป็นค่าเฉลี่ยราย 1 ชั่วโมง ที่สภาวะแห้งอุณหภูมิ 25 °C ความดัน 1 บรรยากาศ และปริมาตรออกซิเจนส่วนเกินร้อยละ 7	- ทางโครงการมีการติดตั้งเครื่องตรวจวัดความเข้มข้นของมลพิษทางอากาศจากปล่องแบบอัตโนมัติอย่างต่อเนื่อง (CEMs) โดยมีการรายงานค่าความทึบแสงหรือฝุ่นละออง, ก๊าซซัลเฟอร์ไดออกไซด์, ก๊าซออกไซด์ของไนโตรเจน และก๊าซออกซิเจน เป็นค่าเฉลี่ยราย 1 ชั่วโมง ที่สภาวะแห้งอุณหภูมิ 25 °C ความดัน 1 บรรยากาศ และปริมาตรออกซิเจนส่วนเกิน ร้อยละ 7 - ทางโครงการดำเนินการตรวจวัดคุณภาพอากาศจากปล่องระบายแบบต่อเนื่อง (CEMs) บริเวณปล่องระบายอากาศของหม้อไอน้ำ (Power Boiler Stack) โดยพบว่าระหว่างเดือนมกราคม - มิถุนายน พ.ศ. 2568 การระบายมลสารมีค่าเป็นไปตามมาตรฐานที่กำหนด	ไม่พบปัญหา	<b>รูปที่ 2-3</b> ตำแหน่งที่ติดตั้งเครื่องตรวจวัดความเข้มข้นของมลพิษทางอากาศจากปล่องแบบอัตโนมัติอย่างต่อเนื่อง (CEMs) <b>ภาคผนวก ข-8</b> ผลการตรวจวัดค่าความเข้มข้นมลสารจาก CEMs

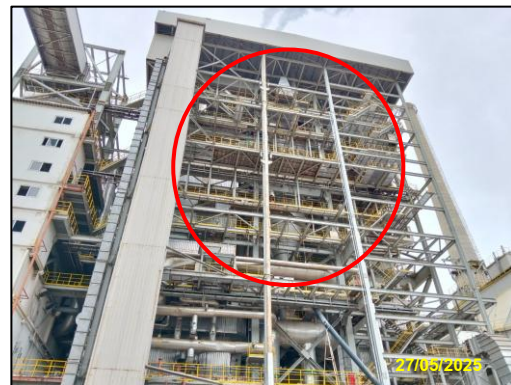
1) ระบบดักฝุ่นแบบไซโคลนชนิดประสิทธิภาพสูง (High Efficiency Cyclone) ที่ติดตั้งมาพร้อมกับหม้อไอน้ำ มีประสิทธิภาพของการดักจับฝุ่นละออง ไม่น้อยกว่าร้อยละ 60	- โครงการได้ติดตั้งระบบดักฝุ่นแบบไซโคลนชนิดประสิทธิภาพสูง (High Efficiency Cyclone) และมีประสิทธิภาพการดักจับฝุ่นละออง ไม่น้อยกว่า ร้อยละ 60	ไม่พบปัญหา	รูปที่ 2-5 ระบบดักฝุ่นแบบไซโคลน

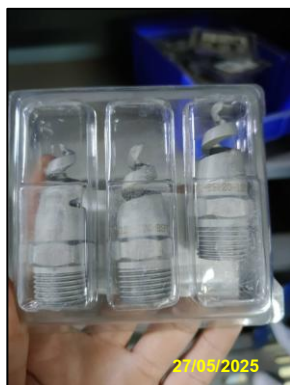
รูปที่ 2-6 อุปกรณ์และอะไหล่สำรองของระบบบำบัดมลพิษทางอากาศ

6) จัดเตรียมอุปกรณ์และอะไหล่สำรอง สำหรับการซ่อมบำรุงระบบบำบัดมลพิษทางอากาศไว้ในพื้นที่โครงการอย่างเพียงพอ เพื่อสามารถใช้ในการแก้ไขซ่อมแซมระบบบำบัดมลพิษทางอากาศเมื่อเกิดการขัดข้องได้โดยทันที	- โครงการได้มีการจัดเตรียมอุปกรณ์และอะไหล่สำรอง สำหรับการซ่อมบำรุงระบบบำบัดมลพิษทางอากาศไว้ในพื้นที่โครงการอย่างเพียงพอสำหรับการใช้งานเมื่อเกิดการขัดข้อง	ไม่พบปัญหา	รูปที่ 2-6 อ, ป ก ร ณ์ และอะไหล่สำรองของระบบบำบัดมลพิษทางอากาศ  ภาคผนวก ข-18 รายการอะไหล่สำรองของระบบบำบัดมลพิษทางอากาศ

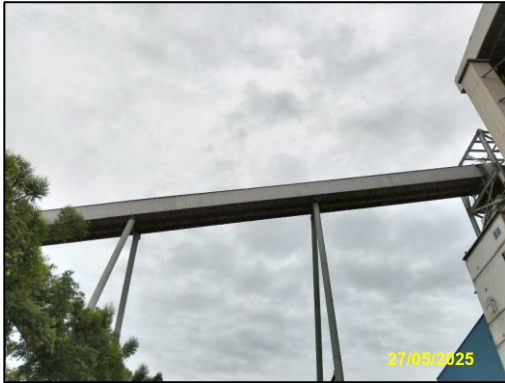
1) ติดตั้งระบบสายพานลำเลียงเชื้อเพลิงชีวมวลของโครงการเป็นระบบปิด เพื่อป้องกันการฟุ้งกระจายของฝุ่นละอองขณะลำเลียง	- การลำเลียงเชื้อเพลิงชีวมวลของโครงการ มีการติดตั้งเป็นระบบสายพานลำเลียงระบบปิด เพื่อป้องกันการฟุ้งกระจายของฝุ่นละอองขณะลำเลียง	ไม่พบปัญหา	รูปที่ 2-7 ระบบสายพานลำเลียงเชื้อเพลิงชีวมวล

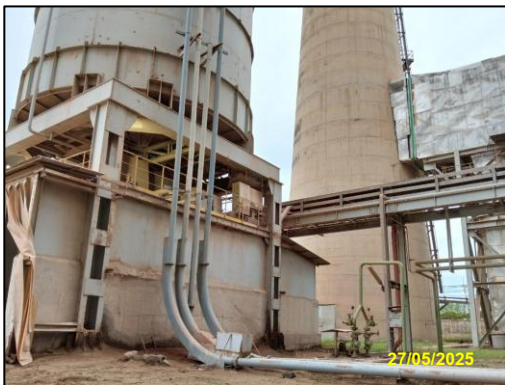
รูปที่ 2-9 ระบบลำเลียงเถ้าจากหน่วยการผลิตเข้าสู่ไซโล

2) ติดตั้งระบบสายพานลำเลียงถ่านจากหน่วยการผลิตเข้าสู่ไซโลเก็บเป็นระบบปิด เพื่อป้องกันการฟุ้งกระจายของฝุ่นละอองขณะลำเลียง	- การลำเลียงถ่านจากหน่วยการผลิตเข้าสู่ไซโลเก็บของโครงการเป็นท่อระบบปิด เพื่อป้องกันการฟุ้งกระจายของฝุ่นละอองขณะลำเลียง	ไม่พบปัญหา	รูปที่ 2-9 ระบบลำเลียงถ่านจากหน่วยการผลิตเข้าสู่ไซโล

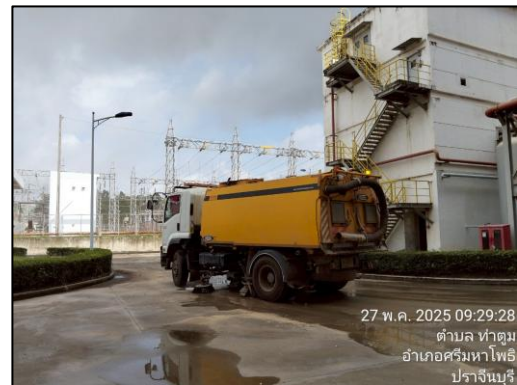
รูปที่ 2-10 การทำความสะอาด และเก็บกวาดบริเวณพื้นที่เก็บเชื้อเพลิงชีวมวลและเถ้า

4) ทำความสะอาด และเก็บกวาดพื้นที่ บริเวณที่เกี่ยวข้องกับการจัดการเชื้อเพลิงชีวมวล และถ่าน รวมทั้งพื้นที่อื่น ๆ ของโครงการ เพื่อป้องกันฝุ่นละอองที่ฟุ้งกระจายเนื่องจากเศษเชื้อเพลิงและถ่านที่หกหล่นในบริเวณพื้นที่โครงการอย่างสม่ำเสมอ	- โครงการได้มีการทำความสะอาดและเก็บกวาดพื้นที่บริเวณที่เกี่ยวข้องกับการจัดการเชื้อเพลิงชีวมวลและถ่าน และพื้นที่อื่นๆ ภายในพื้นที่โครงการ เพื่อป้องกันการฟุ้งกระจายของฝุ่นละออง เนื่องจากเศษเชื้อเพลิงและถ่านที่หกหล่นในบริเวณพื้นที่โครงการเป็นประจำอย่างสม่ำเสมอ	ไม่พบปัญหา	รูปที่ 2-10 การทำความสะอาดและเก็บกวาดบริเวณพื้นที่เก็บเชื้อเพลิงชีวมวลและถ่าน  ภาคผนวก ข-20 แผนการทำความสะอาดพื้นที่และลอกตะกอนในรางระบายน้ำของโครงการประจำปี

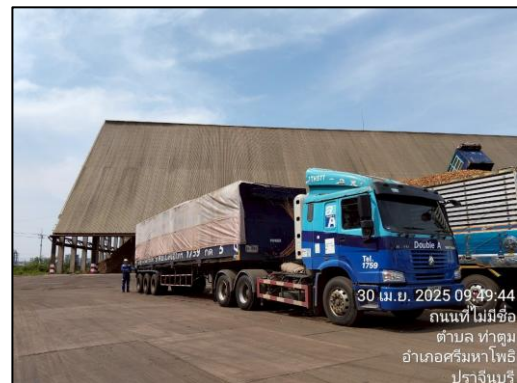
6) ติดตั้ง ผ้าใบ ผ้าพลาสติก หรือตาข่ายปิดคลุมกระบะบรรทุกเชื้อเพลิงชีวมวล เพื่อลดการฟุ้งกระจายของเชื้อเพลิงขณะขนส่ง	- โครงการได้กำหนดให้กระบะบรรทุกเชื้อเพลิงชีวมวล จะต้องติดตั้ง ผ้าใบ ผ้าพลาสติก หรือตาข่ายปิดคลุม เพื่อลดการฟุ้งกระจายของเชื้อเพลิงขณะขนส่ง	ไม่พบปัญหา	รูปที่ 2-12 การปิดคลุมรถบรรทุกเชื้อเพลิงชีวมวล

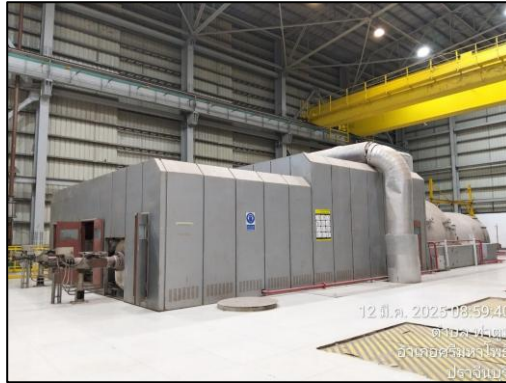
มาตรการป้องกันและแก้ไขผลกระทบสิ่งแวดล้อม	รายละเอียดการปฏิบัติตามมาตรการ	ปัญหา/อุปสรรคและการแก้ไข	เอกสารอ้างอิง
<b>3. เสียง</b>			
1) เครื่องจักรที่มีเสียงดังเกินกว่า 85 เดซิเบล (เอ) ให้พิจารณาติดตั้งอุปกรณ์ลดระดับเสียง ห้องครอบเสียงหรือกำแพงกันเสียง หรือติดตั้งภายในอาคาร	- โครงการมีการจัดทำห้องครอบเสียงอยู่ในอาคารสำหรับครอบเครื่องจักรที่มีเสียงดังเกินกว่า 85 เดซิเบล (เอ) และมีป้ายเตือนบริเวณที่มีเสียงดังเกินกว่า 85 เดซิเบล (เอ)	ไม่พบปัญหา	รูปที่ 2-13 ห้องครอบเสียงภายในอาคาร รูปที่ 2-14 ป้ายเตือนสวมใส่อุปกรณ์ป้องกันเสียง และแสดงแผนผังระดับเสียง (Noise Contour)

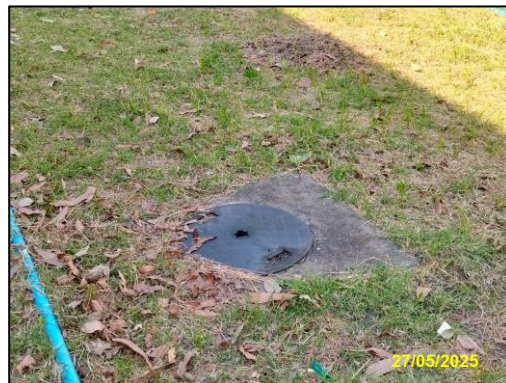
รูปที่ 2-15 ระบบบำบัดน้ำเสียสำเร็จรูปแบบเกราะกรองไร้อากาศ

1) จัดให้มีระบบบำบัดน้ำเสียสำเร็จรูปแบบกรองไร้อากาศที่มีความสามารถในการบำบัดน้ำเสียจากการอุปโภคบริโภคของพนักงานทั้งหมดของโครงการให้เป็นไปตามเกณฑ์มาตรฐานก่อนระบายลงสู่บ่อบำบัดน้ำทิ้งของโครงการ (Holding Pond)	- มีการติดตั้งระบบบำบัดน้ำเสียสำเร็จรูปแบบกรองไร้อากาศที่มีความสามารถในการบำบัดน้ำเสียจากการอุปโภคบริโภคของพนักงานทั้งหมดของโครงการให้เป็นไปตามเกณฑ์มาตรฐานกำหนดก่อนระบายลงสู่บ่อบำบัดน้ำทิ้งของโครงการ	ไม่พบปัญหา	รูปที่ 2-15 ระบบบำบัดน้ำเสียสำเร็จรูปแบบกรองไร้อากาศ

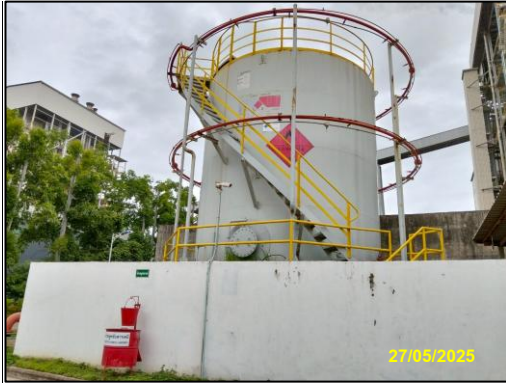
รูปที่ 2-16 คั่นคอนกรีตล้อมรอบลานถังก๊าซไนโตรเจน

2) จัดให้มีการสร้างคันคอนกรีตล้อมรอบลานถังน้ำมันดีเซลโดยมีขนาดเพียงพอในการกักเก็บน้ำมันดีเซลไว้ได้ทั้งหมด เพื่อป้องกันการรั่วไหลออกนอกพื้นที่โครงการ และมีรั้วรวบรวมน้ำที่อาจมีการปนเปื้อนน้ำมันไปบำบัดชั้นต้นที่บ่อแยกน้ำ-น้ำมัน (Oil Separator) ก่อนระบายน้ำที่แยกน้ำมันออกแล้ว ลงสู่บ่อพักน้ำทิ้งของโครงการ (Holding Pond)	- โครงการได้จัดทำคันคอนกรีตล้อมรอบลานถังน้ำมันดีเซล ซึ่งมีขนาดเพียงพอในการกักเก็บน้ำมันดีเซล เพื่อป้องกันการรั่วไหลออกนอกพื้นที่โครงการ และมีรั้วรวบรวมน้ำที่อาจมีการปนเปื้อนน้ำมันไปบำบัดชั้นต้นที่บ่อแยกน้ำ-น้ำมัน (Oil Separator) ก่อนระบายน้ำที่แยกน้ำมันออกแล้ว ลงสู่บ่อพักน้ำทิ้งของโครงการ (Holding Pond)	ไม่พบปัญหา	รูปที่ 2-16 คันคอนกรีตล้อมรอบลานถังน้ำมันดีเซล รูปที่ 2-17 บ่อแยกน้ำ-น้ำมัน (Oil Separator)
