บทที่ 1 : บทนำ

## 1.1 ความเป็นมาของโครงการ

ผลการปฏิบัติตามมาตรการป้องกันและแก้ไขผลกระทบสิ่งแวดล้อม โครงการขยายท่าเทียบเรือ  
ของบริษัท ศรีราชา ฮาร์เบอร์ จำกัด (มหาชน) ระยะดำเนินการ ช่วงเดือนมกราคม-มิถุนายน พ.ศ. 2568

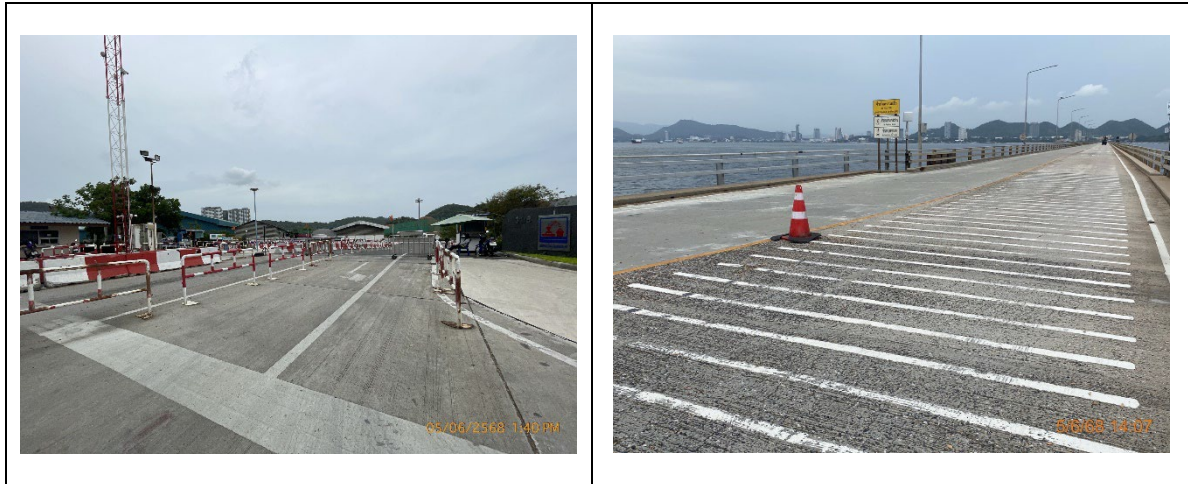
รูปถ่ายที่ 3.2-1 : พื้นผิวถนนภายในพื้นที่โครงการ

ผลกระทบสิ่งแวดล้อม	มาตรการป้องกันและแก้ไขผลกระทบสิ่งแวดล้อม	รายละเอียดการปฏิบัติตามมาตรการป้องกันและแก้ไขผลกระทบสิ่งแวดล้อม	หมายเหตุ
1. คุณภาพอากาศ	1. คอยตรวจตราดูแลสภาพผิวถนนภายในโครงการให้อยู่ในสภาพสมบูรณ์อยู่เสมอ เพื่อลดปัญหาฝุ่นจากถนนฟุ้งกระจาย	- โครงการจัดให้มีเจ้าหน้าที่คอยตรวจตราดูแลสภาพผิวถนนให้มีสภาพสมบูรณ์ และทำความสะอาดถนนด้วยรถดูดฝุ่น เพื่อลดปัญหาฝุ่นจากถนนฟุ้งกระจาย	รูปถ่ายที่ 3.2-1 ถึงรูปถ่ายที่ 3.2-2

5. ดูแลสภาพถนนภายในโครงการ อยู่ในสภาพดีอยู่เสมอ	- โครงการจัดให้มีเจ้าหน้าที่คอยตรวจสอบสภาพถนนภายใน พื้นที่โครงการ ให้มีสภาพดีพร้อมใช้งานอยู่เสมอ	รูปถ่ายที่ 3.2-1

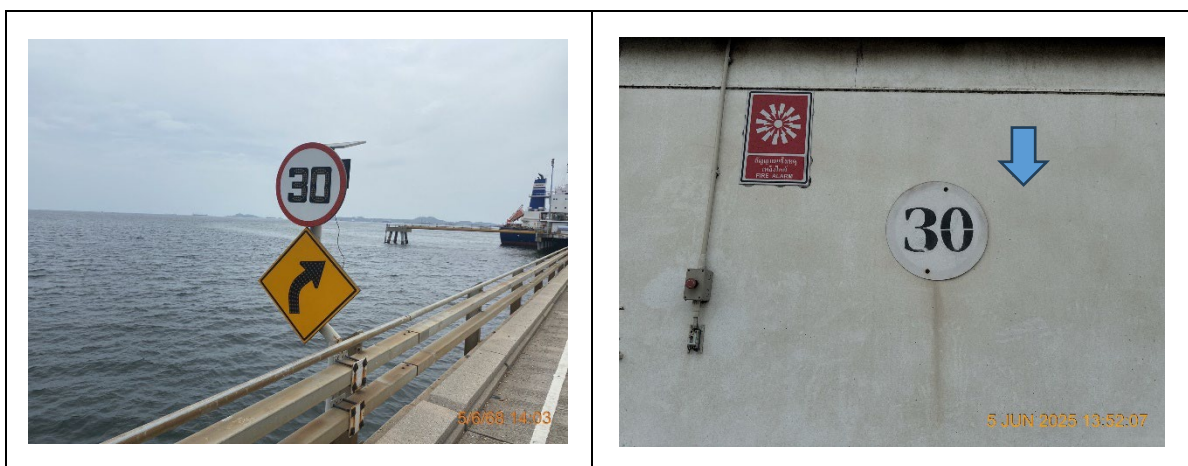
รูปถ่ายที่ 3.2-3 : ป้ายจำกัดความเร็วภายในโครงการ

2. ควบคุมความเร็วรถบรรทุกที่ขนส่งสินค้าผ่านท่าเรือของบริษัท ศรีราชา ฮาร์เบอร์ จำกัด (มหาชน) ขณะแล่นผ่านทางเข้าโครงการไม่เกิน 40 กิโลเมตร/ชั่วโมง และใช้ผ้าใบคลุมสินค้าทุกครั้ง	- โครงการได้ควบคุมความเร็วรถบรรทุกขณะแล่นผ่านทางเข้าโครงการ โดยติดตั้งป้ายจำกัดความเร็วรถขณะที่วิ่งบนถนนขวนิชย์ (ถนนไซโลเก่า) ไม่เกิน 40 กิโลเมตร/ชั่วโมง และภายในพื้นที่โครงการไม่เกิน 30 กิโลเมตร/ชั่วโมง และกำชับให้รถบรรทุกต้องมีผ้าใบปิดคลุมสินค้าทุกครั้ง	รูปถ่ายที่ 3.2-3 ถึงรูปถ่ายที่ 3.2-5

ผลกระทบสิ่งแวดล้อม	มาตรการป้องกันและแก้ไขผลกระทบสิ่งแวดล้อม	รายละเอียดการปฏิบัติตามมาตรการป้องกัน และแก้ไขผลกระทบสิ่งแวดล้อม	หมายเหตุ
2. ระดับเสียง	1. รถบรรทุกที่ขนถ่ายสินค้า จำกัดความเร็วขณะที่วิ่งบนถนนชนวิชัย (ถนนไฮโลเก่า) ไม่ให้เกิน 40 กิโลเมตร/ชั่วโมง และเมื่อวิ่งในโครงการไม่ให้เกิน 30 กิโลเมตร/ชั่วโมง	- โครงการควบคุมความเร็วรถบรรทุกขณะแล่นผ่านทางเข้าโครงการ โดยติดตั้งป้ายจำกัดความเร็วรถขณะที่วิ่งบนถนนชนวิชัย (ถนนไฮโลเก่า) ไม่ให้เกิน 40 กิโลเมตร/ชั่วโมง และภายในพื้นที่โครงการไม่เกิน 30 กิโลเมตร/ชั่วโมง	รูปถ่ายที่ 3.2-3 ถึงรูปถ่ายที่ 3.2-4

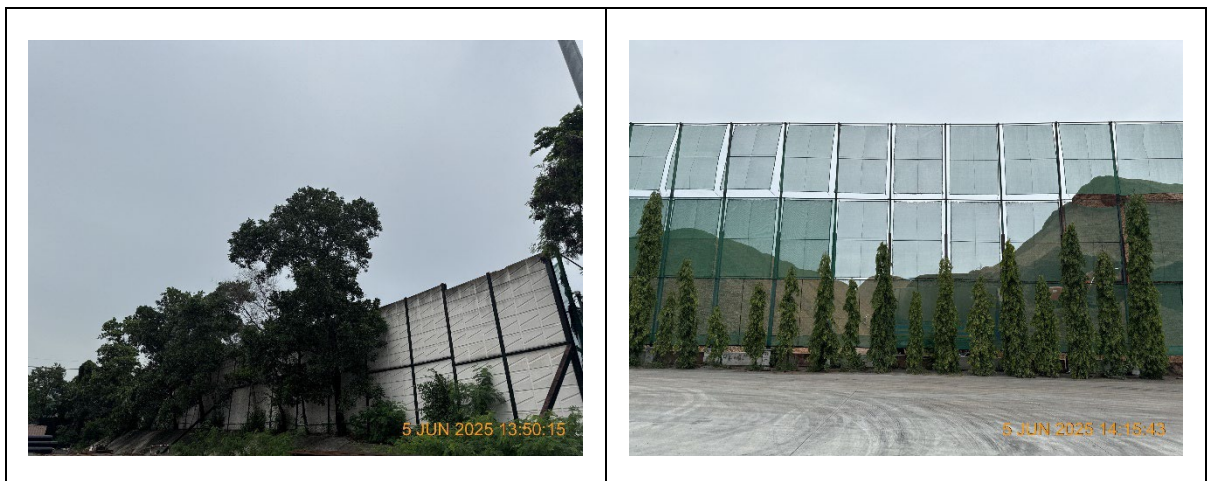
รูปถ่ายที่ 3.2-6 : พื้นที่สีเขียวของโครงการ

3. ปลุกไม้ยืนต้นโดยรอบพื้นที่โครงการ	- โครงการได้ปลุกไม้ยืนต้นโดยรอบพื้นที่โครงการ และได้ติดตั้งตาข่ายกันฝุ่น เพื่อป้องกันการฟุ้งกระจายของฝุ่นละออง	รูปถ่ายที่ 3.2-6

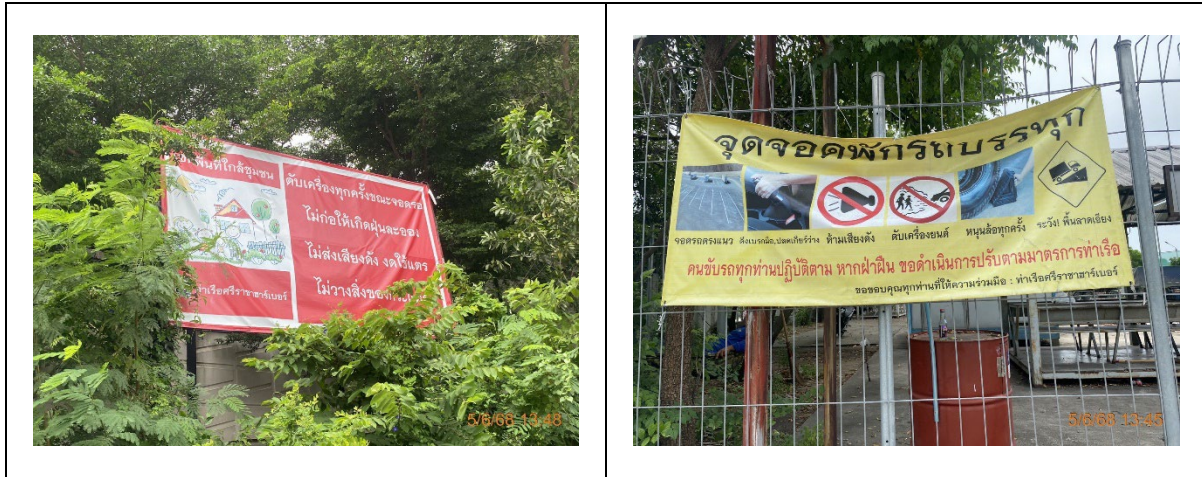
รูปถ่ายที่ 3.2-7 : ป้ายเตือนให้ดับเครื่องยนต์ขณะจอดรถ

2. ห้ามรถบรรทุกที่มาขนถ่ายสินค้า ติดเครื่องยนต์ขณะจอดรออนถ่ายสินค้าที่ลานจอดรถบนฝั่ง	- โครงการกำชับให้ผู้ขับรถบรรทุกที่มาขนถ่ายสินค้าดับเครื่องยนต์ทุกครั้งขณะรออนถ่ายสินค้า และได้ติดตั้งป้ายเตือนกำกับไว้ บริเวณลานจอดรถบรรทุก และบริเวณทางเข้า-ออกโครงการ	รูปถ่ายที่ 3.2-7 ถึงรูปถ่ายที่ 3.2-8

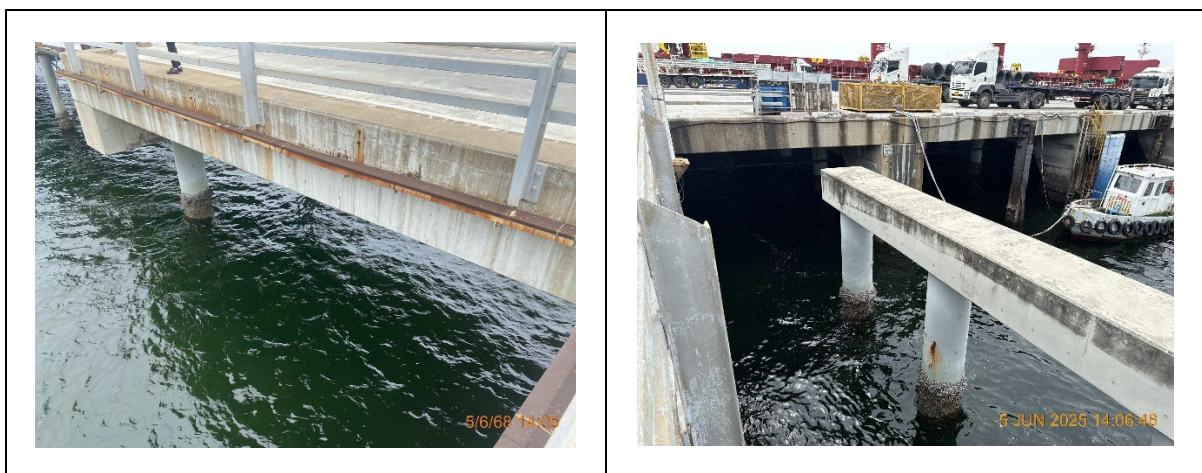
รูปถ่ายที่ 3.2-9 : การตรวจสอบบริเวณใต้ทำเทียมเรือไม่ให้มีเศษขยะ

3. สมุทรศาสตร์	1. คอยตรวจสอบบริเวณพื้นที่ได้ทำเรือไม่ให้มีเศษขยะ หรือวัสดุติดค้างอยู่ใต้ท่าเรือ ถ้าพบให้เก็บขนขึ้นมาใส่ถังพักขยะบนฝั่ง เพื่อให้เทศบาลตำบลเจ้าพระยาสุรศักดิ์ขึ้นไปกำจัด	- โครงการจัดให้มีเจ้าหน้าที่ตรวจสอบบริเวณพื้นที่ได้ทำเรือไม่ให้มีเศษขยะ หรือวัสดุติดค้างอยู่ใต้ท่าเรือ หากพบเห็นจะทำการเก็บขนขึ้นมาใส่ถังพักขยะบนฝั่ง และให้เทศบาลนครเจ้าพระยาสุรศักดิ์เข้ามารับไปกำจัดต่อไป	รูปถ่ายที่ 3.2-9

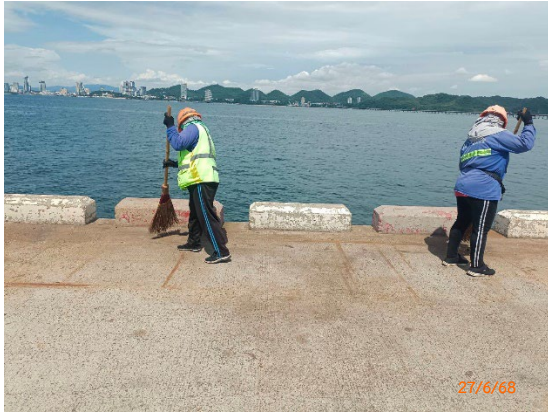
รูปถ่ายที่ 3.2-10 : เจ้าหน้าที่ทำความสะอาด

2. เก็บกวาดเศษวัสดุต่าง ๆ บริเวณท่าเทียบเรือไม่ให้ตกหล่นลงในทะเลจนอาจไปติดใต้ท่าเรือได้	- โครงการจัดให้มีเจ้าหน้าที่เก็บกวาดวัสดุต่างๆ บริเวณท่าเทียบเรือ เพื่อไม่ให้วัสดุต่างๆ ตกหล่นลงในทะเล	รูปถ่ายที่ 3.2-10

ผลกระทบสิ่งแวดล้อม	มาตรการป้องกันและแก้ไขผลกระทบสิ่งแวดล้อม	รายละเอียดการปฏิบัติตามมาตรการป้องกัน และแก้ไขผลกระทบสิ่งแวดล้อม	หมายเหตุ
4. คุณภาพน้ำทะเล	1. ห้ามเรือขนส่งสินค้าทิ้งน้ำอับเฉา/ของเสีย/ขยะ ลงทะเล เมื่อจอดเทียบท่า	- โครงการจัดให้มีเจ้าหน้าที่ดูแลให้เรือขนส่งสินค้าทิ้งขยะ หรือของเสียลงสู่ทะเล โดยทำการติดตั้งป้ายเตือนห้ามทิ้ง ขยะลงในทะเลบริเวณท่าเทียบเรือ และจัดให้มีเจ้าหน้าที่ ทำความสะอาดท่าเรืออย่างสม่ำเสมอ รวมทั้งห้ามเรือขนส่ง สินค้าทิ้งน้ำอับเฉาบริเวณหน้าท่า	รูปถ่ายที่ 3.2-10 ถึงรูปถ่ายที่ 3.2-11

3. เก็บกวาดทำความสะอาดพื้นท่าเรือทุกครั้งหลังจากขนถ่าย สินค้า	- โครงการจัดให้มีเจ้าหน้าที่คอยดูแลทำความสะอาด พื้นที่ท่าเรือ หลังจากขนถ่ายสินค้าทุกครั้ง	รูปถ่ายที่ 3.2-10

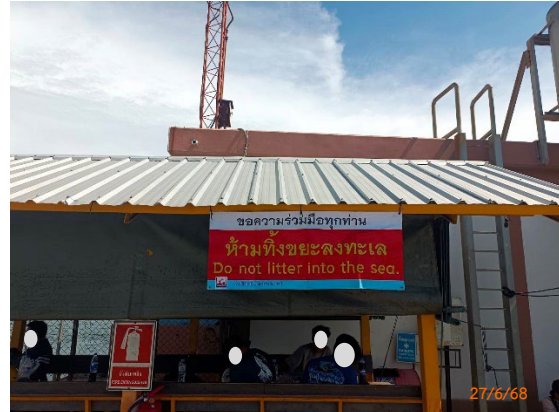
รูปถ่ายที่ 3.2-11 : ป้ายเตือนห้ามทิ้งขยะลงในทะเล

4. ควบคุมดูแลพนักงาน และคนงานให้ทิ้งขยะมูลฝอยลงถัง ห้ามไม่ให้ทิ้งลงทะเล	- โครงการได้ดำเนินการควบคุมดูแล/ประชาสัมพันธ์ ให้พนักงานและคนงานทิ้งขยะมูลฝอยลงในภาชนะ ที่จัดเตรียมไว้ และได้ติดตั้งป้ายเตือนห้ามทิ้งขยะลงในทะเล บริเวณหน้าท่าเทียบเรือ	รูปถ่ายที่ 3.2-11 ถึงรูปถ่ายที่ 3.2-12

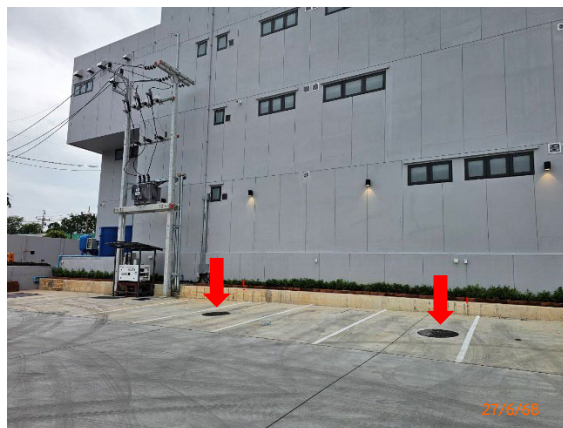
รูปถ่ายที่ 3.2-13 : ระบบบำบัดน้ำเสียสำเร็จรูปที่สำนักงานท่าเรือ

ผลกระทบสิ่งแวดล้อม	มาตรการป้องกันและแก้ไขผลกระทบสิ่งแวดล้อม	รายละเอียดการปฏิบัติตามมาตรการป้องกัน และแก้ไขผลกระทบสิ่งแวดล้อม	หมายเหตุ
4. คุณภาพน้ำทะเล (ต่อ)	5. ควบคุมดูแลให้ระบบบำบัดน้ำเสียที่สำนักงานบริหารท่าเรือ และคลังสินค้าที่อยู่บนฝั่งให้บำบัดน้ำเสียให้ได้ มาตรฐาน น้ำทิ้งจากชุมชนประเภท ค. ตามประกาศกระทรวง วิทยาศาสตร์ฯ ลงวันที่ 4 กุมภาพันธ์ 2537 คือ บีโอดี ไม่เกิน 40 มิลลิกรัมต่อลิตร ของแข็งแขวนลอยไม่เกิน 50 มิลลิกรัมต่อลิตร ถ้าพบว่าไม่ได้มาตรฐานต้องปรับปรุง แก้ไขระบบบำบัดน้ำเสียให้บำบัดได้มาตรฐาน	- โครงการจัดให้มีเจ้าหน้าที่คอยควบคุมดูแลระบบบำบัด น้ำเสีย และดำเนินการตรวจสอบสภาพทั่วไปของจุดกรองน้ำ ในเขตท่าเรือเป็นประจำ โดยโครงการได้ดำเนินการ ตรวจวิเคราะห์คุณภาพน้ำทิ้ง บริเวณจุดระบายน้ำจาก โครงการบนฝั่ง ครั้งที่ 1 เมื่อวันที่ 11 มีนาคม พ.ศ. 2568 และครั้งที่ 2 เมื่อวันที่ 20 มิถุนายน พ.ศ. 2568 พบว่า ผลการตรวจวัดคุณภาพน้ำทิ้งมีค่าเป็นไปตามเกณฑ์ที่ มาตรฐานกำหนด ตามประกาศกรมเจ้าท่าที่ 421/2540 เรื่อง กำหนดมาตรฐานควบคุมการระบายน้ำทิ้งจากอาคาร บางประเภทและบางขนาด (อาคารประเภท ค) และประกาศ กระทรวงทรัพยากร ธรรมชาติและสิ่งแวดล้อม เรื่อง กำหนด มาตรฐานควบคุมการระบายน้ำทิ้งจากอาคารบางประเภท และบางขนาด (อาคารประเภท ค (5))	รูปถ่ายที่ 3.2-13 ภาคผนวก ค-3 และภาคผนวก ฉ-2

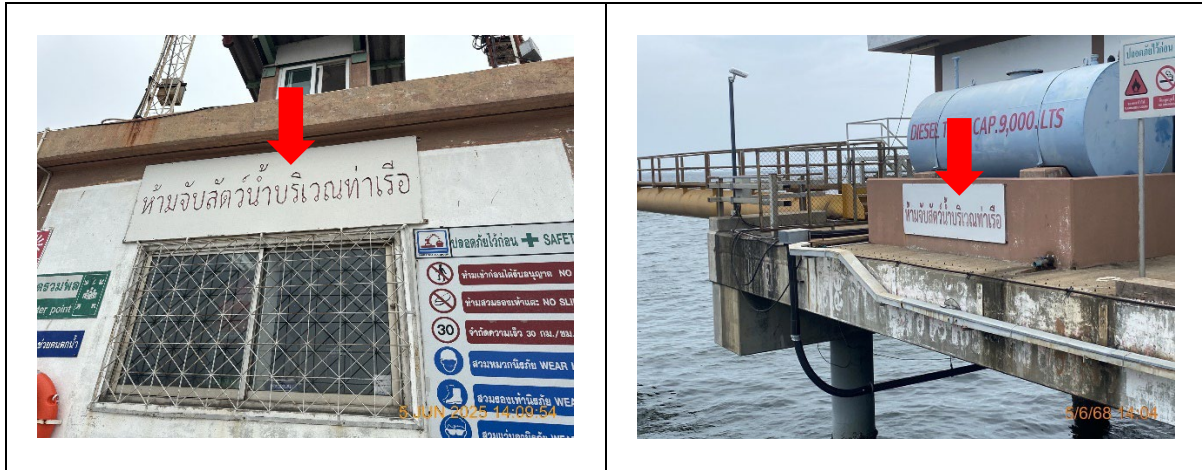
รูปถ่ายที่ 3.2-14 : ป้ายเตือนห้ามจับส้วมน้ำ บริเวณหน้าท่าเทียบเรือ

2. ห้ามพนักงาน และคนงานจับสัตว์น้ำบริเวณหน้าท่าเทียบ เรือและใต้ท่าเทียบเรือ	- โครงการได้กำชับพนักงานและคนงานห้ามจับสัตว์น้ำ โดยทำการติดตั้งป้ายห้ามจับสัตว์น้ำ บริเวณหน้าท่าเทียบเรือ และใต้ท่าเทียบเรือ	รูปถ่ายที่ 3.2-14

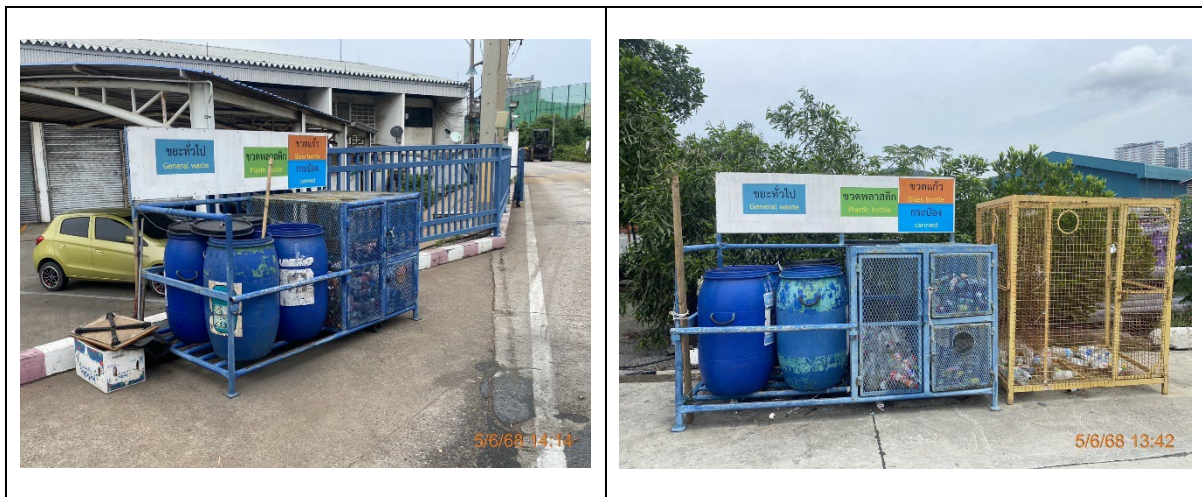
รูปถ่ายที่ 3.2-15 : ถังรองรับมูลฝอยรอบพื้นที่โครงการ

ผลกระทบสิ่งแวดล้อม	มาตรการป้องกันและแก้ไขผลกระทบสิ่งแวดล้อม	รายละเอียดการปฏิบัติตามมาตรการป้องกัน และแก้ไขผลกระทบสิ่งแวดล้อม	หมายเหตุ
<b>6. การจัดการมูลฝอย</b>	1. จัดตั้งใส่มูลฝอยในบริเวณพื้นที่โครงการให้เพียงพอทั้งที่บริเวณหน้าท่าเทียบเรือ และอาคารต่าง ๆ รวมทั้งบริเวณลานจอดรถที่คลังสินค้าแยกเป็นมูลฝอยเปียกและมูลฝอยแห้ง และต้องเป็นถังที่มีฝาปิดมิดชิด	- โครงการได้จัดเตรียมภาชนะรองรับขยะมูลฝอยไว้ในพื้นที่โครงการ ในปริมาณที่เพียงพอต่อการใช้งานในโครงการ และให้เทศบาลนครเจ้าพระยาสุรศักดิ์เข้ามารับไปกำจัด จึงไม่พบปัญหาขยะมูลฝอยตกค้างแต่อย่างใด	รูปถ่ายที่ 3.2-15

2. มูลฝอยเปียกให้ใส่ถุงดำก่อนทิ้งลงถังมูลฝอยเปียก	- โครงการได้จัดเตรียมถุงดำสำหรับให้คนงานก่อนทิ้งลงถังมูลฝอยเปียก	-
	3. ควบคุม และอบรมให้พนักงาน และคนงานคัดแยกมูลฝอยก่อนทิ้ง โดยแยกเป็นมูลฝอยเปียก เช่น เศษอาหาร และมูลฝอยแห้ง เช่น เศษกระดาษ เศษกระป๋องขวดแก้ว ขวดพลาสติก และให้ทิ้งมูลฝอยแต่ละประเภท แยกตามประเภท	- โครงการจัดให้มีเจ้าหน้าที่ควบคุม ดูแล และอบรมให้พนักงาน และคนงานคัดแยกขยะมูลฝอยก่อนทิ้งลงถังขยะที่แยกตามประเภทไว้ ซึ่งไม่พบปัญหาการทิ้งขยะมูลฝอยในโครงการ	รูปถ่ายที่ 3.2-15

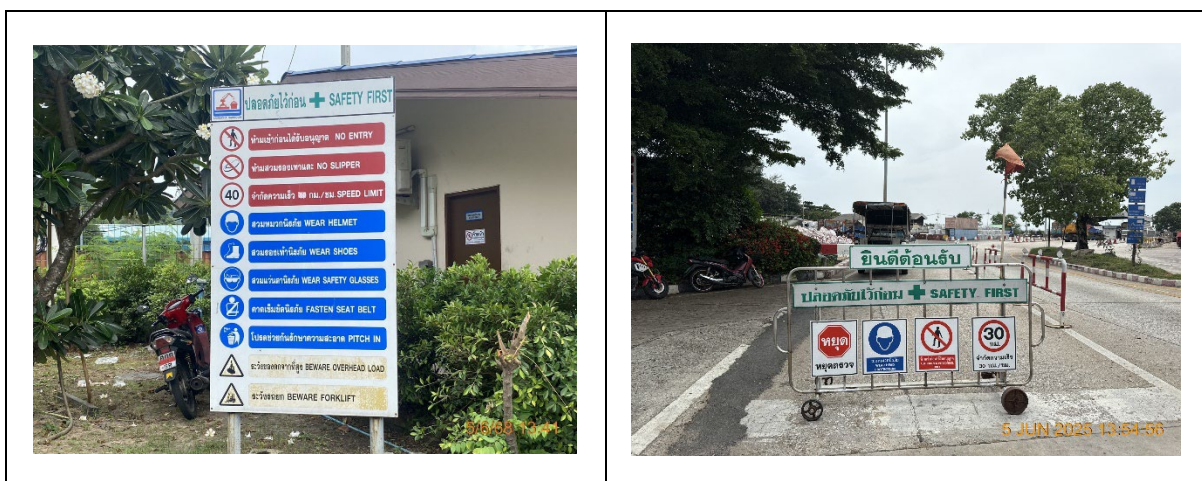
รูปถ่ายที่ 3.2-16 : ป้ายเตือนต่าง ๆ บริเวณทางเข้า-ออก พื้นที่โครงการ

4. จัดเจ้าหน้าที่ของบริษัท ศรีราชา ฮาร์เบอร์ จำกัด (มหาชน) รวบรวมมูลฝอยทุกวันจากท่าเทียบเรือ บนฝั่ง มาเก็บรวบรวมไว้บริเวณที่พักมูลฝอยเพื่อรอให้รถขนมูลฝอยของเทศบาลตำบลเจ้าพระยาสุรศักดิ์มาเก็บขนไปกำจัด	- โครงการจัดให้มีเจ้าหน้าที่รวบรวมขยะมูลฝอย และจัดเตรียมพื้นที่ไว้เป็นที่พักขยะ เพื่อเก็บรวบรวมให้รถขนมูลฝอยของเทศบาลนครเจ้าพระยาสุรศักดิ์มารับไปกำจัดต่อไป	รูปถ่ายที่ 3.2-12 และรูปถ่ายที่ 3.2-15 ภาคผนวก ฉ-3
<b>7. การจราจร</b>	1. ให้มีป้ายบอกทางเข้า-ออก จากโครงการให้ชัดเจน	- โครงการได้จัดทำป้ายบอกทาง และป้ายชื่อโครงการบริเวณทางเข้า-ออก อย่างชัดเจน	รูปถ่ายที่ 3.2-16 ถึงรูปถ่ายที่ 3.2-17

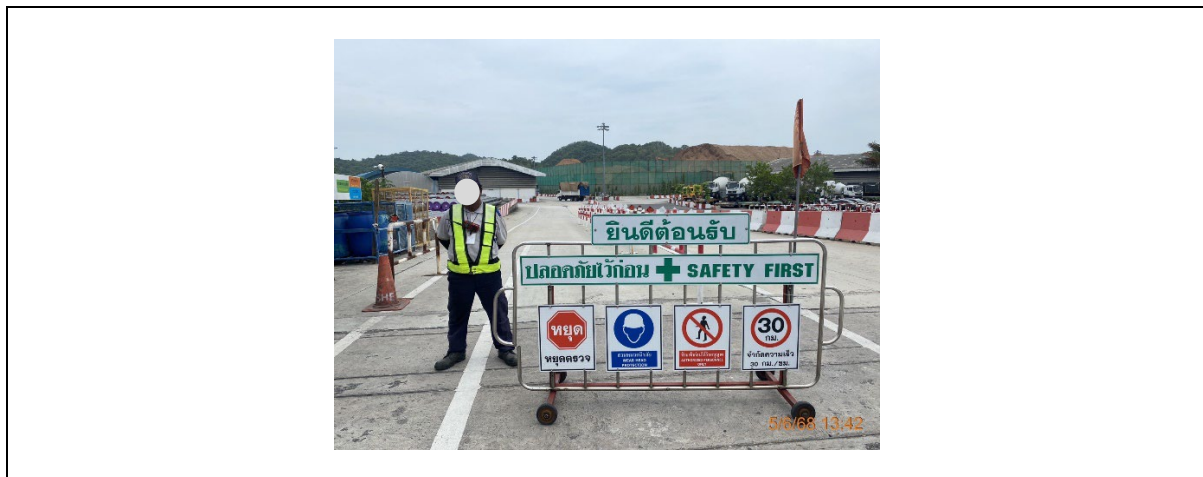
รูปถ่ายที่ 3.2-18 : เจ้าหน้าที่รักษาความปลอดภัยตลอด 24 ชั่วโมง บริเวณพื้นที่โครงการ

ผลกระทบสิ่งแวดล้อม	มาตรการป้องกันและแก้ไขผลกระทบสิ่งแวดล้อม	รายละเอียดการปฏิบัติตามมาตรการป้องกัน และแก้ไขผลกระทบสิ่งแวดล้อม	หมายเหตุ
7. การจราจร (ต่อ)	2. จัดยามรักษาการณ์ดูแลควบคุมรถยนต์ที่ เข้า-ออก พื้นที่โครงการ ให้ใช้ความเร็วตามที่กำหนด และหยุดชะงัก เมื่อจะเข้า-ออกโครงการ	- โครงการจัดให้มีเจ้าหน้าที่รักษาการณ์ ตลอด 24 ชั่วโมง และกำชับเรื่องการขับรถในพื้นที่โครงการตามที่กำหนด	รูปถ่ายที่ 3.2-18

4. ที่จุดเชื่อมต่อระหว่างท่าเทียบเรือเดิม และส่วนขยาย ซึ่งรถบรรทุก วิ่งเข้า-ออกท่าเรือส่วนขยาย จัดเจ้าหน้าที่ ดูแลการจราจรให้รถบรรทุกปฏิบัติตามสัญลักษณ์ การจราจร และใช้ความเร็วตามที่กำหนด คือ ไม่เกิน 30 กิโลเมตรต่อชั่วโมง	- โครงการจัดให้มีเจ้าหน้าที่ดูแลการจราจรให้รถบรรทุก ปฏิบัติตามสัญลักษณ์การจราจร และใช้ความเร็วตามที่ กำหนด	รูปถ่ายที่ 3.2-18

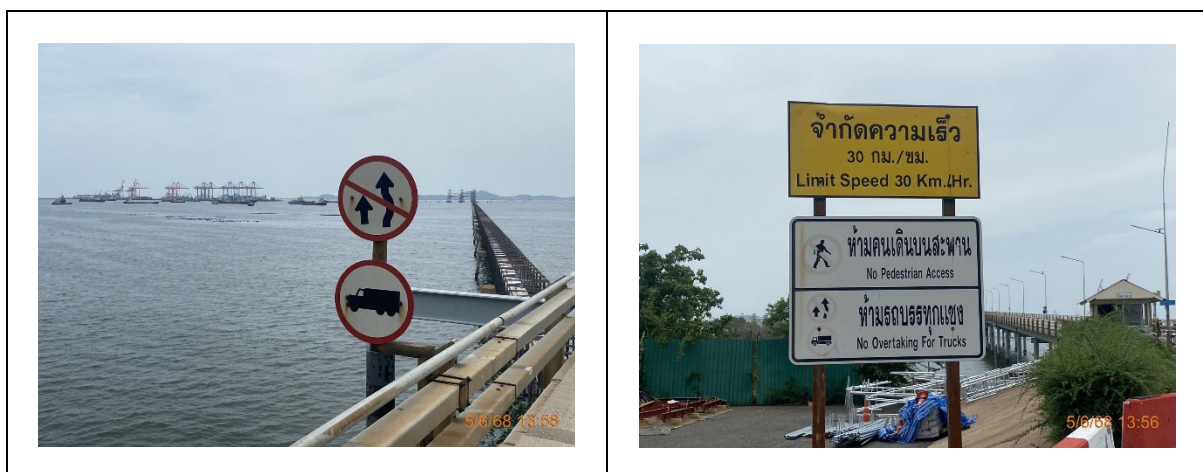
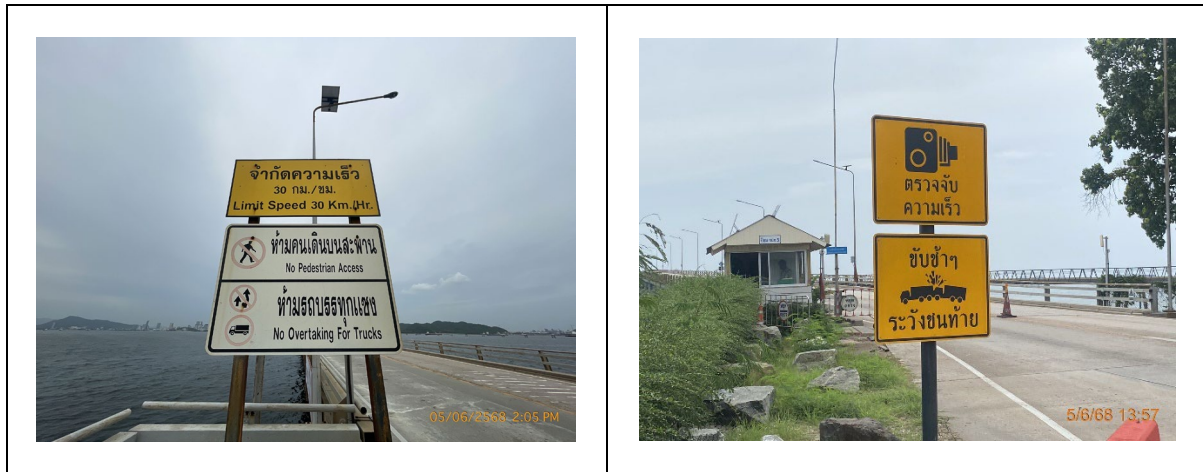
รูปถ่ายที่ 3.2-19 : ป้ายจราจรภายในพื้นที่โครงการ

3. จัดทำป้ายสัญลักษณ์จราจรภายในโครงการ อันได้แก่ ทิศทางให้รถวิ่งการ ควบคุมความเร็วรถบรรทุกที่วิ่ง ภายในโครงการ ไม่เกิน 30 กิโลเมตรต่อชั่วโมง	- โครงการจัดให้มีป้ายสัญลักษณ์จราจรภายในพื้นที่โครงการ เช่น ห้ามรถบรรทุกแซง ป้ายจำกัดความเร็ว 30 กิโลเมตร ต่อชั่วโมง ขับช้าๆ ห้ามคนเดินบนสะพาน ตรวจจับความเร็ว เป็นต้น	รูปถ่ายที่ 3.2-19
