บทที่ 2

การปฏิบัติตามมาตรการป้องกันและแก้ไขผลกระทบสิ่งแวดล้อม

ตารางที่ 2.2-1 ผลการปฏิบัติตามมาตรการป้องกันและแก้ไขผลกระทบสิ่งแวดล้อม (ระยะดำเนินการ) โครงการโรงไฟฟ้าชีวมวล (ครั้งที่ 1)
บริษัท เคบีเอส เพาเวอร์ จำกัด ระหว่างเดือนมกราคม-มิถุนายน 2568

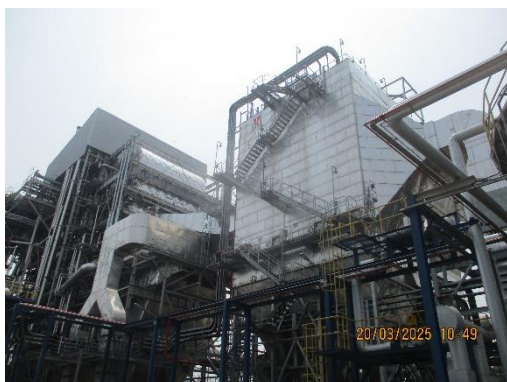
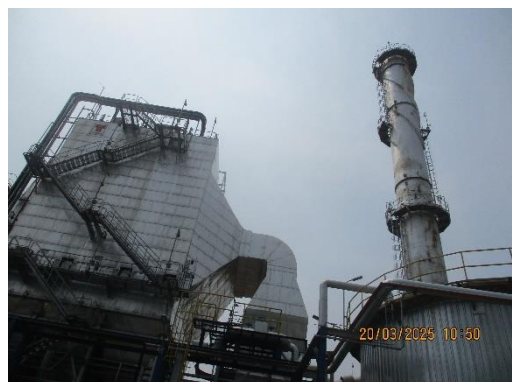
รูปที่ 3 การติดตั้งระบบบำบัดมลพิษทางอากาศ

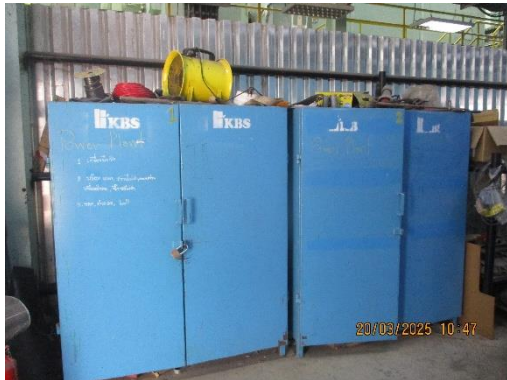
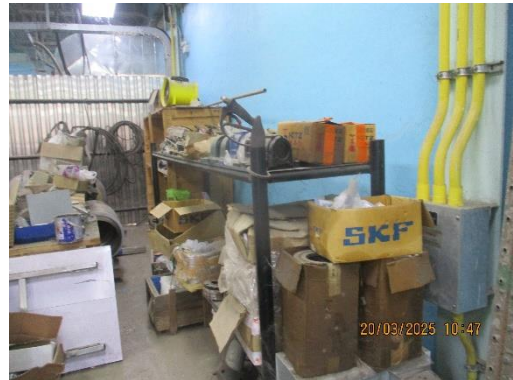
รูปที่ 4 อุปกรณ์อะไหล่สำรองสำหรับระบบควบคุมมลพิษทางอากาศ

2.1 มาตรการทั่วไป (ต่อ) - จัดเตรียมอุปกรณ์อะไหล่ที่จำเป็นเกี่ยวข้องกับระบบควบคุมมลพิษทางอากาศให้มีจำนวนเพียงพอใช้ในการแก้ไข ซ่อมแซม เมื่อระบบควบคุมมลพิษทางอากาศขัดข้องได้ทันที	- ระบบบำบัดมลพิษทางอากาศ	- โครงการได้จัดเตรียมอุปกรณ์อะไหล่สำรอง สำหรับระบบควบคุมมลพิษทางอากาศไว้ในห้องพัสดุ อย่างเพียงพอ เพื่อใช้ในการแก้ไขซ่อมแซม เมื่อระบบควบคุมมลพิษทางอากาศขัดข้องได้อย่าง ทันที	-	- รูปที่ 4 อุปกรณ์อะไหล่สำรอง สำหรับระบบควบคุมมลพิษทางอากาศ

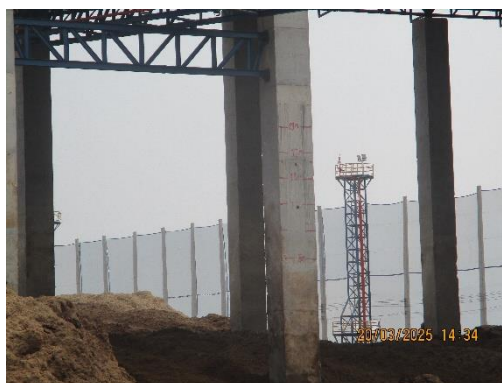
รูปที่ 6 เสาบอกระยะความสูงกองกากอ้อย

2.2 มาตรการจัดการบริเวณพื้นที่จัดเก็บกากอ้อย - กำหนดให้มีความสูงของกองกากอ้อยไม่เกิน 19 เมตร	- ลานกองเชื้อเพลิง	- ในช่วงฤดูหีบอ้อย ประจำปี 2567/2568 โครงการจำกัดความสูงของกองกากอ้อยสูงสุด 18 เมตร โดยมีการติดตั้งเสาบอกระยะความสูงในบริเวณพื้นที่ลานกองกากอ้อย	-	- รูปที่ 5 ลานกองเก็บกากอ้อย (ลานกองเก็บเชื้อเพลิง) - รูปที่ 6 เสาบอกระยะความสูงกองกากอ้อย

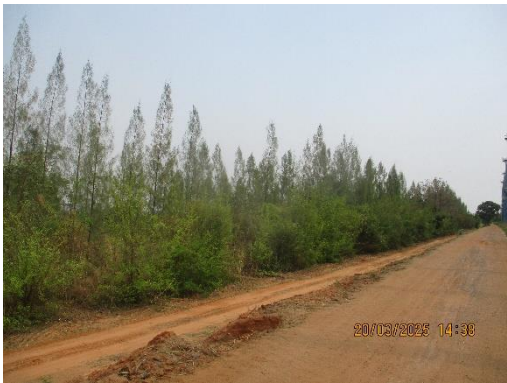
<p>รูปที่ 9 การปลูกไม้ทรงสูงรอบพื้นที่ลานกองเก็บเชื้อเพลิง</p>

- ทำการปลูกไม้ทรงสูง เช่น กระบก ประดู่ สะเดา สนประดิพัทธ์ หว้า และสาธร และไม้ยืนต้นขนาดเล็ก/ขนาดกลาง เช่น ข่อย คุณจิกนา โมกมัน ตะแบก มะฮอกกานี และมะหาด เป็นต้น โดยรอบลานกองเชื้อเพลิง จำนวน 10 แถว สลับฟันปลา มีวัตถุประสงค์หลักเพื่อชะลอความเร็วที่พัดผ่านลานกองเก็บเชื้อเพลิง	- ลานกองเชื้อเพลิง	- โครงการมีแผนการปลูกต้นไม้ให้เป็นไปตามมาตรการกำหนดภายในปี 2570 เนื่องด้วยในช่วงปี 2566-ต้นปี 2567 พบปัญหาภัยแล้งจากการเกิดเอลนีโญ ทางโครงการจึงชะลอการปลูกต้นไม้เนื่องจากขาดแคลนน้ำในการดูแลและบำรุงรักษาต้นไม้	-	- รูปที่ 9 การปลูกไม้ทรงสูงรอบพื้นที่ - ภาคผนวก 12 ข แผนการปลูกต้นไม้ของโครงการ

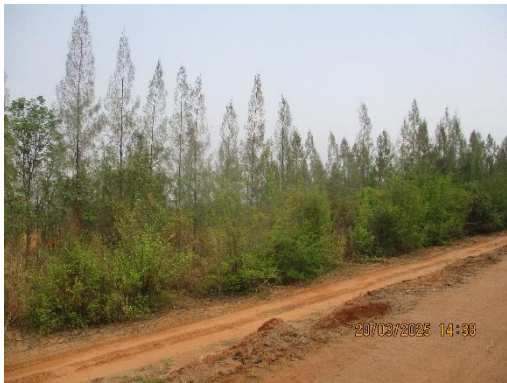
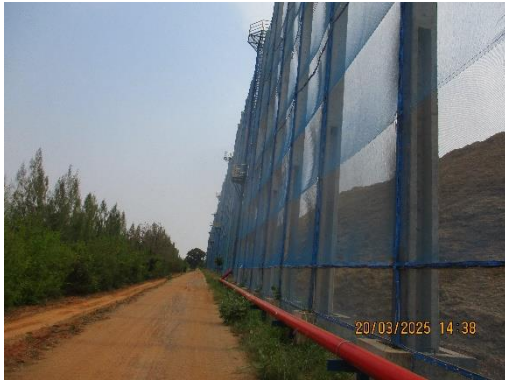
<p>รูปที่ 10 แนวตาข่ายบริเวณลานกองกากอ้อย</p>

<p>รูปที่ 10 (ต่อ) แนวตาข่ายบริเวณลานกองกากอ้อย</p>

2.2 มาตรการจัดการบริเวณพื้นที่จัดเก็บกากอ้อย (ต่อ) - ติดตั้งแนวตาข่ายความสูงประมาณ 22 เมตร ขนาดของตาข่าย 3 มิลลิเมตร ในการดักเชื้อเพลิงและชะลอความเร็วลมที่พัดผ่านกองเชื้อเพลิงในทุกทิศทาง ยกเว้นเส้นทางเข้า-ออก	- ลานกองเชื้อเพลิง	- โครงการติดตั้งแนวตาข่ายความสูง 22 เมตร ขนาดของตาข่าย 3 มิลลิเมตร เพื่อใช้ดักกากอ้อยและชะลอความเร็วลมที่พัดผ่านกองกากอ้อย โดยช่วงฤดูหีบอ้อย ประจำปี 2567/2568 จำกัดความสูงของกองกากอ้อยสูงสุด 18 เมตร ทั้งนี้โครงการทำการปรับปรุงตาข่ายโดยการติดตั้งตาข่ายด้านล่างและประตูทางเข้า-ออก รวมทั้งเพิ่มตาข่ายบริเวณสายพานลำเลียงกากอ้อยเพื่อลดการฟุ้งกระจายของฝุ่นละออง	-	- รูปที่ 10 แนวตาข่ายบริเวณลานกองกากอ้อย - รูปที่ 5 ลานกองเก็บกากอ้อย (ลานกองเก็บเชื้อเพลิง)

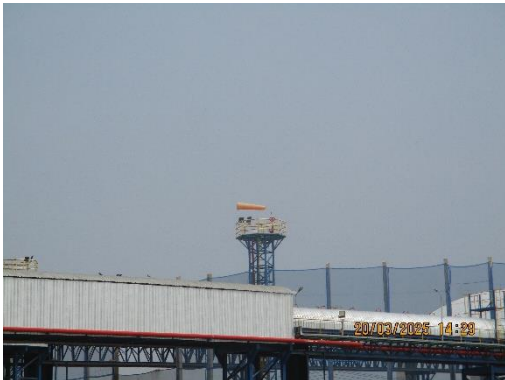
<p>รูปที่ 11 การติดตั้งถุงลม (Wind Sock) บริเวณลานกองเก็บกากอ้อย</p>	<p>รูปที่ 12 ครอบกันฝุ่น กรณีโปรยกากอ้อยลงสู่กองเก็บกากอ้อย</p>

- ติดตั้งถุงลม (Wind Sock) เพื่อใช้เป็นเครื่องมือในการสังเกตทิศทางการพัดของลมและใช้เป็นสัญญาณในการป้องกันการฟุ้งกระจายของฝุ่นละอองที่ลานกองเชื้อเพลิงในทิศทางได้ลม	- ลานกองเชื้อเพลิง	- โครงการติดตั้งถุงลม (Wind Sock) บริเวณลานกองเก็บกากอ้อย (ลานกองเก็บเชื้อเพลิง) เพื่อใช้เป็นเครื่องมือในการสังเกตทิศทางการพัดของลมและใช้เป็นสัญญาณในการป้องกันการฟุ้งกระจายของฝุ่นละอองที่ลานกองเชื้อเพลิงในทิศทางได้ลม	-	- รูปที่ 5 ลานกองเก็บกากอ้อย (ลานกองเก็บเชื้อเพลิง) - รูปที่ 11 การติดตั้งถุงลม (Wind Sock) บริเวณลานกองเก็บกากอ้อย

2.2 มาตรการจัดการบริเวณพื้นที่จัดเก็บกากอ้อย (ต่อ) - กรณีโปรยกากอ้อยลงสู่กองเก็บกากอ้อยจะต้องติดตั้งครอบ กันฝุ่นฟุ้งกระจายที่สามารถปรับความยาวของครอบกันการ ฟุ้งกระจายของฝุ่นละอองได้ตามความสูงของกากอ้อย	ลานกองเชื้อเพลิง	โครงการมีการติดตั้งครอบกันฝุ่นฟุ้งกระจายที่สามารถ ปรับความยาวของครอบกันการฟุ้งกระจายของ ฝุ่นละอองได้ตามความสูงของกากอ้อย กรณีที่จะโปรย กากอ้อยลงสู่ลานกองเก็บกากอ้อย	-	รูปที่ 12 ครอบกันฝุ่น บริเวณกองเก็บกากอ้อย

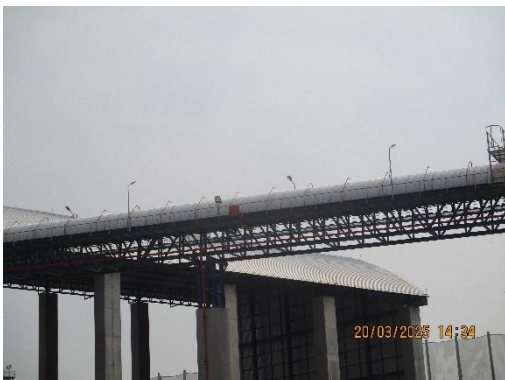
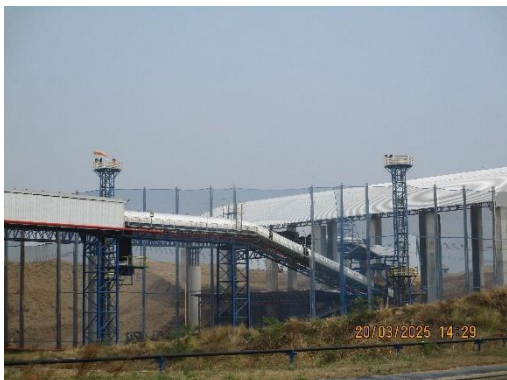
<p>รูปที่ 13 สายพานลำเลียงกากอ้อย (ระบบปิดครอบ)</p>

2.3 การลำเลียงกากอ้อยเข้าสู่ห้องเผาไหม้ของหม้อไอน้ำ - ระบบสายพานลำเลียงที่ใช้ต้องเป็นระบบปิดครอบเพื่อลด การฟุ้งกระจายของฝุ่นละอองที่เกิดขึ้นระหว่างการลำเลียง เข้าสู่ห้องเผาไหม้	- ระบบสายพาน ลำเลียงเชื้อเพลิง	- โครงการใช้ระบบสายพานลำเลียงกากอ้อยไปยัง หม้อไอน้ำเป็นแบบปิดครอบ เพื่อลดการฟุ้งกระจายของ ฝุ่นละอองที่เกิดขึ้นระหว่างการลำเลียงเข้าสู่ห้องเผาไหม้	-	- รูปที่ 13 สายพาน ลำเลียงกากอ้อย (ระบบ ปิดครอบ)

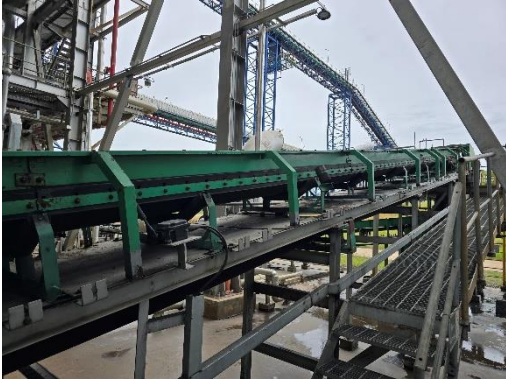
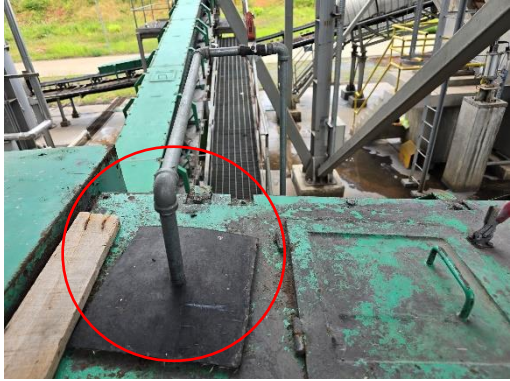
รูปที่ 18 สายพานลำเลียงเก่าแบบปิดครอบ	รูปที่ 19 หัวสเปรย์น้ำบริเวณสายพานลำเลียงเก่า

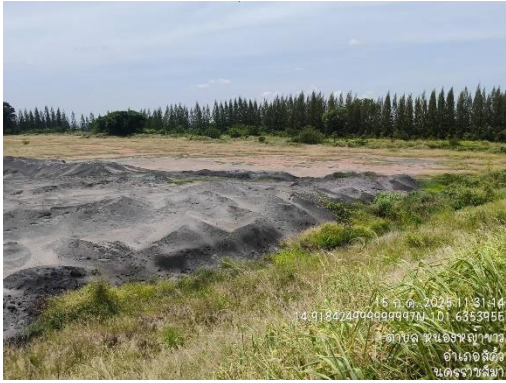
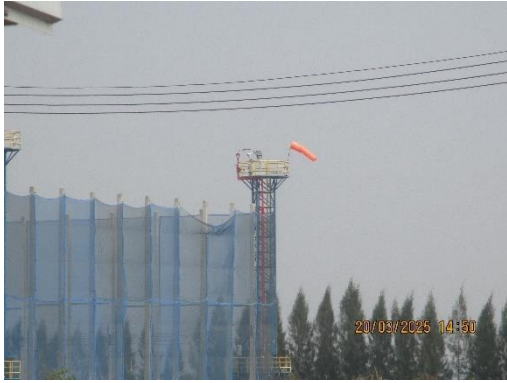
รูปที่ 23 ลานกองเก็บเถ้า	รูปที่ 24 การติดตั้งถุงลม (Wind Sock) บริเวณลานกองเก็บเถ้า

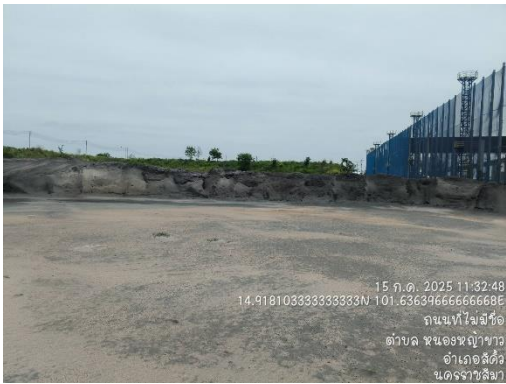
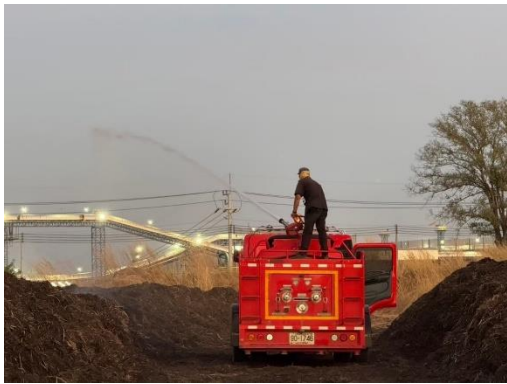
รูปที่ 25 แนวตาข่ายบริเวณลานกองเก็บเถ้า	รูปที่ 26 การฉีดพรมน้ำบริเวณลานกองเก็บเถ้า
เสียง

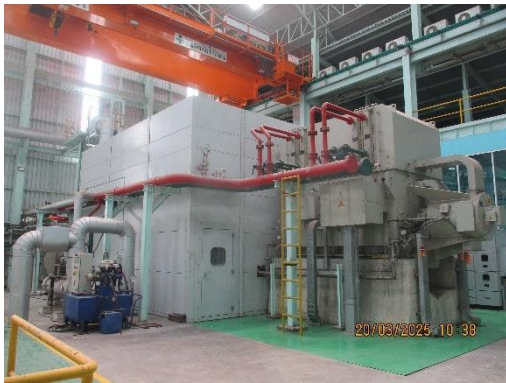
รูปที่ 27 การปิดครอบเครื่องจักรที่มีเสียงดัง

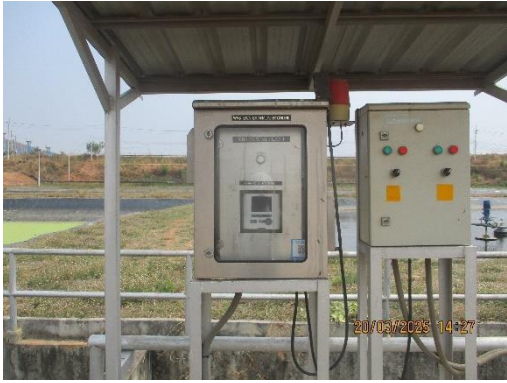
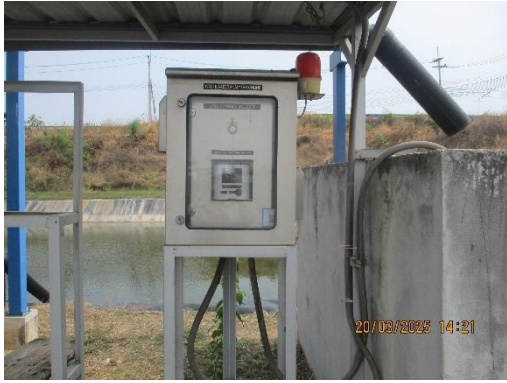
ระบบบำบัดน้ำเสียความสกปรกสูง (High BOD)	ระบบบำบัดน้ำเสียความสกปรกต่ำ (Low BOD)
รูปที่ 40 การติดตั้งเครื่องตรวจวัดแบบอัตโนมัติ

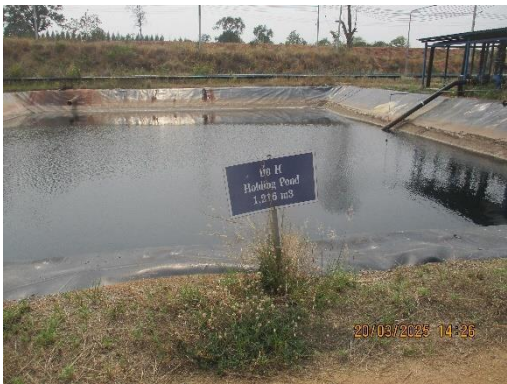
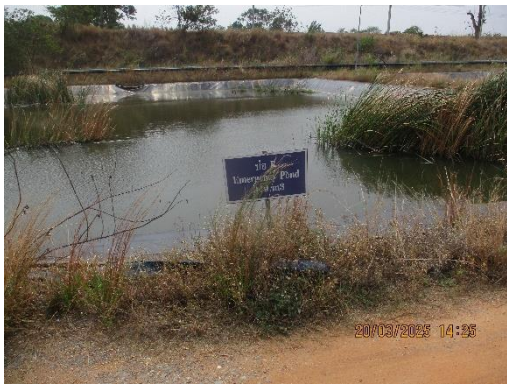
รูปที่ 41 บ่อพักน้ำหลังผ่านการบำบัด (Holding Pond)	รูปที่ 42 บ่อฉุกเฉิน (Emergency Pond)

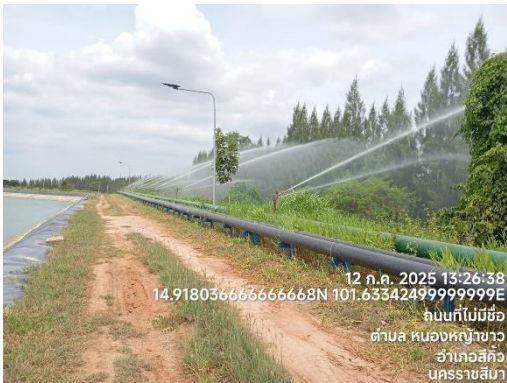
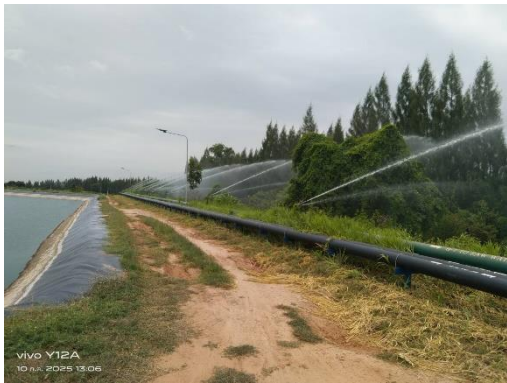
รูปที่ 43 การนำน้ำกลับมาใช้ในการรดน้ำต้นไม้

1. มาตรการทั่วไป (ต่อ) - ให้นำหลักการเทคโนโลยีสะอาดและการลดของเสียมาใช้เพื่อป้องกันและหลีกเลี่ยงปัญหาผลกระทบด้านสิ่งแวดล้อม	- พื้นที่โครงการ	- โครงการได้มีการนำหลักเทคโนโลยีสะอาดและลดของเสียมาใช้ เช่น การนำน้ำที่ผ่านการบำบัดและมีค่าอยู่ในเกณฑ์มาตรฐานกลับมาใช้ประโยชน์ภายในโครงการ กากตะกอนหม้อกรองให้เกษตรกรนำไปเป็นสารปรับปรุงคุณภาพดินเพื่อการเพาะปลูก และการนำกากอ้อยที่เหลือจากกระบวนการหีบอ้อยจากโรงงานน้ำตาลมาใช้เป็นเชื้อเพลิงของหม้อไอน้ำ เพื่อป้องกันและหลีกเลี่ยงปัญหาผลกระทบด้านสิ่งแวดล้อม	-	- รูปที่ 43 การนำน้ำกลับมาใช้ในการรดน้ำต้นไม้

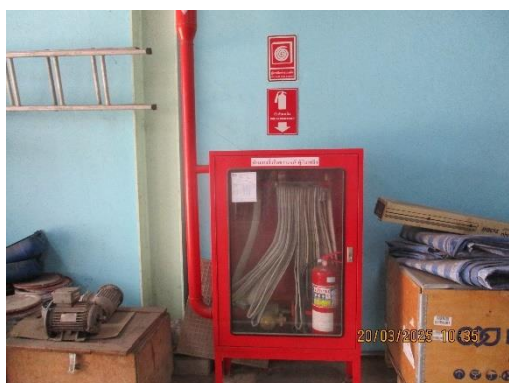
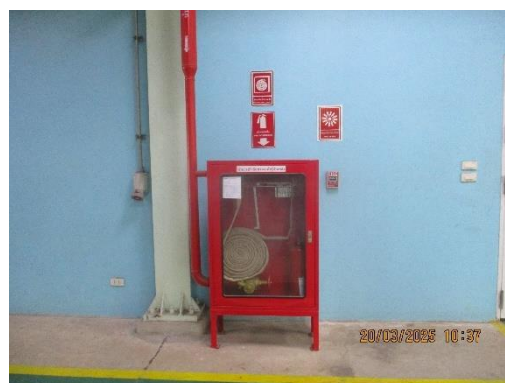
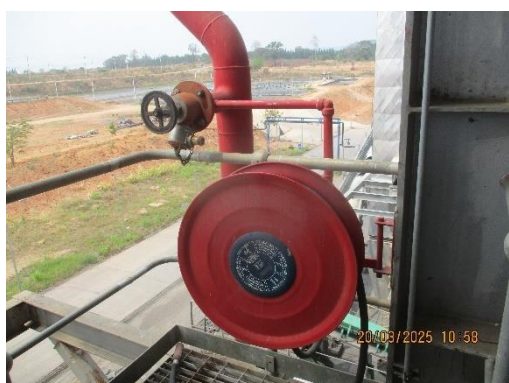
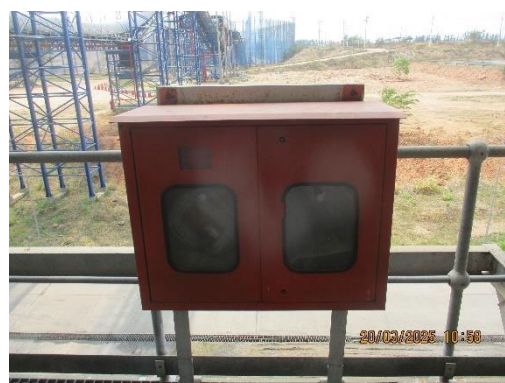
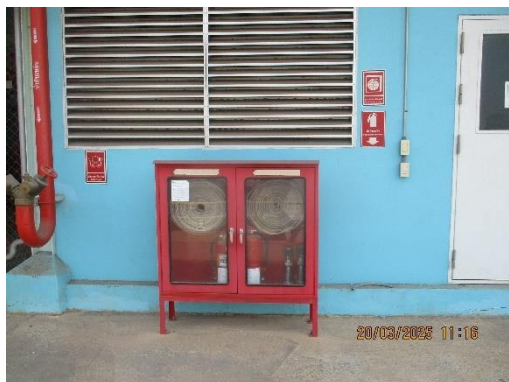
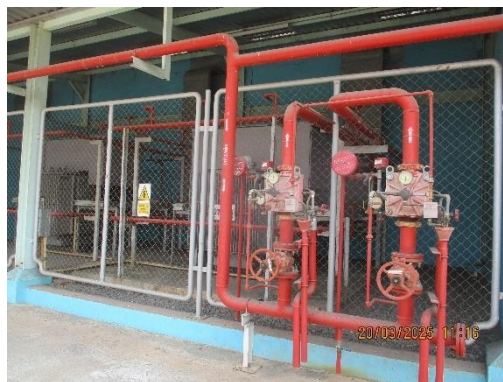
รูปที่ 58 ระบบดับเพลิงภายในพื้นที่โครงการ

รูปที่ 58 (ต่อ) ระบบดับเพลิงภายในพื้นที่โครงการ

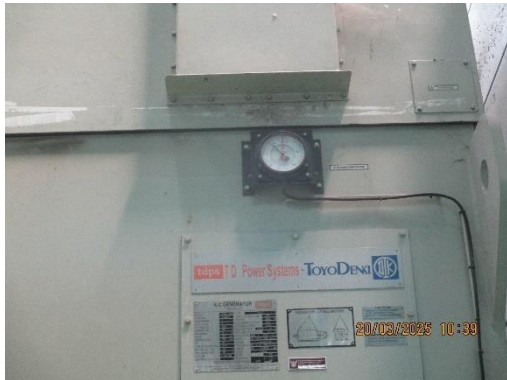
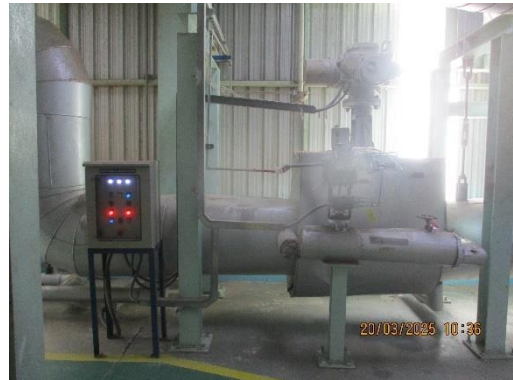
อุปกรณ์วัดอุณหภูมิของขดลวด

ชุดอุปกรณ์ป้องกันกระแสไฟฟ้า

รูปที่ 68 อุปกรณ์ความปลอดภัยเกี่ยวกับเครื่องกำเนิดไฟฟ้า
