รายงานผลการปฏิบัติตามมาตรการป้องกันและแก้ไขผลกระทบสิ่งแวดล้อม
และมาตรการติดตามตรวจสอบผลกระทบสิ่งแวดล้อม
(ช่วงดำเนินการ)

ประจำเดือนมกราคม-มิถุนายน พ.ศ. 2568

โครงการอาคารอยู่อาศัยสวัสดิการสำหรับพนักงานหยงชิง (ปราจีนบุรี)
ของบริษัท หยงชิง สตีล (ไทยแลนด์) จำกัด

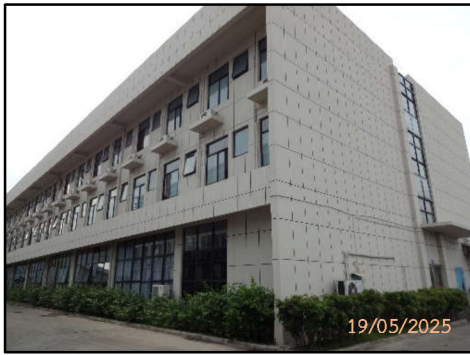
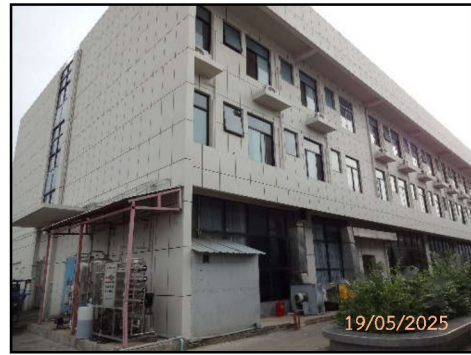
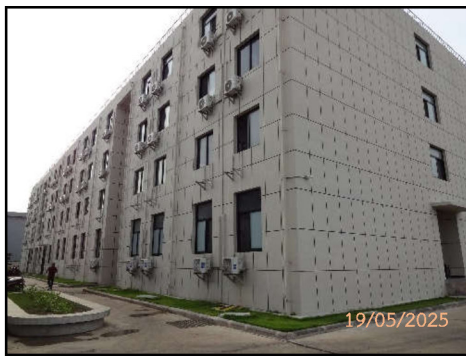
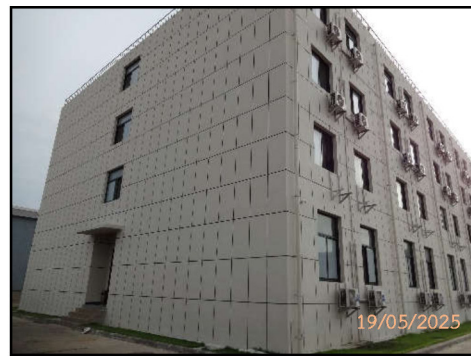
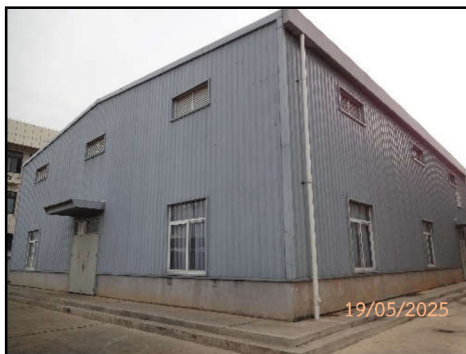
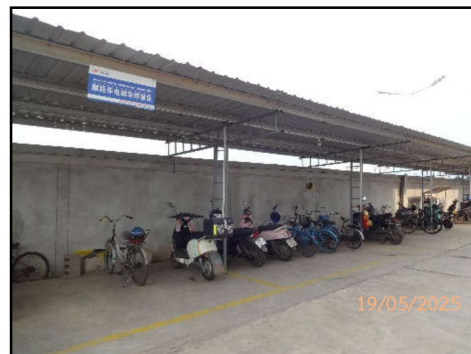
รูปที่ 2.2-2 สภาพปัจจุบันของโครงการ

โดยมีผังบริเวณของโครงการแสดงดังรูปที่ 2.2-1 ทั้งนี้ ปัจจุบันโครงการได้ดำเนินการก่อสร้างอาคารอยู่อาศัยรวมแล้วเสร็จ จำนวน 3 อาคาร โดยมีการใช้ประโยชน์เป็นอาคารอยู่อาศัยรวม จำนวน 3 อาคาร ได้แก่ อาคาร A อาคาร 3 ชั้น มีจำนวนห้องอยู่อาศัย 68 ห้อง อาคาร B อาคาร 4 ชั้น มีจำนวนห้องอยู่อาศัย 102 ห้อง และอาคาร D อาคาร 4 ชั้น ประกอบด้วยห้องอาหาร มีจำนวนห้องอยู่อาศัย 96 ห้อง พร้อมทั้งอาคารสนามกีฬา จำนวน 1 แห่ง แสดงดังรูปที่ 2.2-2

อาคาร A

อาคาร B

อาคารสนามกีฬา

อาคารจอดรถ

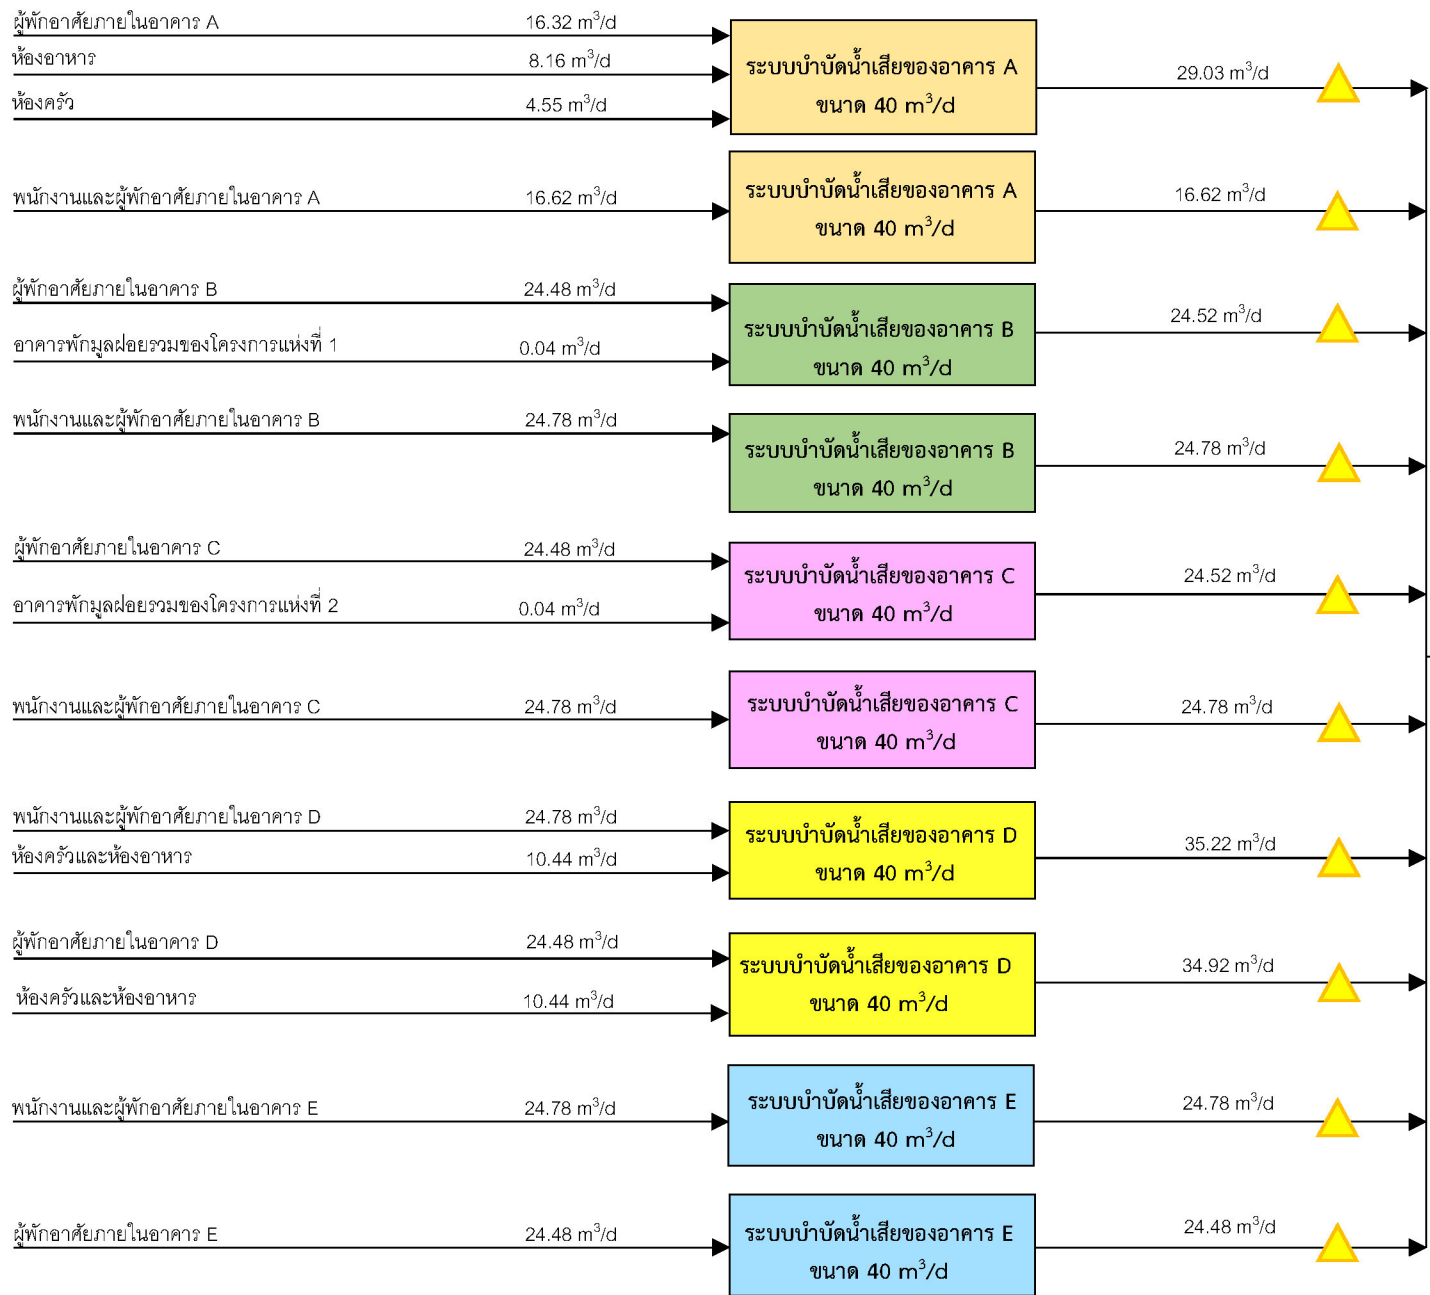
รูปที่ 2.2.3-1 ผังการจัดการน้ำเสียในภาพรวมของโครงการ

โครงการออกแบบให้มีระบบบำบัดน้ำเสียแบบเติมอากาศอาคารละ 2 ชุด ขนาดชุดละ 40 ลูกบาศก์เมตรต่อวัน โดยมีผังการจัดการน้ำเสียในภาพรวมของโครงการแสดงดังรูปที่ 2.3.2-1 ซึ่งเป็นถึงบำบัดน้ำเสียสำเร็จรูปแบบเติมอากาศที่ใช้จุลินทรีย์ประเภทใช้อากาศ (Aerobic Bacteria) ในการย่อยสลายสารอินทรีย์ที่ปนเปื้อนในน้ำเสียเพื่อให้มีคุณภาพน้ำทิ้งได้ตามที่มาตรฐานกำหนดก่อนส่งไปยังรางระบายน้ำสาธารณะต่อไป สำหรับระบบบำบัดน้ำเสียของโครงการแต่ละชุดมีหลักการทำงานที่คล้ายคลึงกัน ได้แก่ มีส่วนแยกกากตะกอนและส่วนปรับสภาพน้ำเสียระบบการเติมอากาศ และถังตกตะกอน ยกเว้นระบบบำบัดน้ำเสียชุดที่ 1 ของอาคาร A และระบบบำบัดน้ำเสียชุดที่ 1 และชุดที่ 2 ของอาคาร D ซึ่งถูกออกแบบให้มีถังดักไขมันเพิ่มเติม มีรายละเอียดดังนี้

★
ตรวจวัดน้ำทิ้งโดยหน่วยงานกลาง (Third party) เดือนละ 1 ครั้งและควบคุมคุณภาพน้ำทิ้ง ดังนี้

-pH	5.0-9.0
-SS	≤ 40 mg/L
-TDS	≤ 500 mg/L
-BOD	≤ 20 mg/L
-Settleable Solid	≤ 0.5 mg/L
-Oil & Grease	≤ 20 mg/L
-TKN	≤ 35 mg/L

★
ตรวจวัดน้ำทิ้งโดยหน่วยงานกลาง (Third party) ทุก 6 เดือน และควบคุมคุณภาพน้ำทิ้ง ดังนี้
