ผลการปฏิบัติตามมาตรการป้องกัน
และแก้ไขผลกระทบสิ่งแวดล้อม

ผลการปฏิบัติตามมาตรการป้องกันและแก้ไขผลกระทบสิ่งแวดล้อม (ระยะดำเนินการ) ระหว่างเดือนมกราคม-มิถุนายน พ.ศ. 2568

โครงการอาคารอยู่อาศัยสวัสดิการสำหรับพนักงานหยงซิง (ปราจีนบุรี) ของบริษัท หยงซิง สตีล (ไทยแลนด์) จำกัด

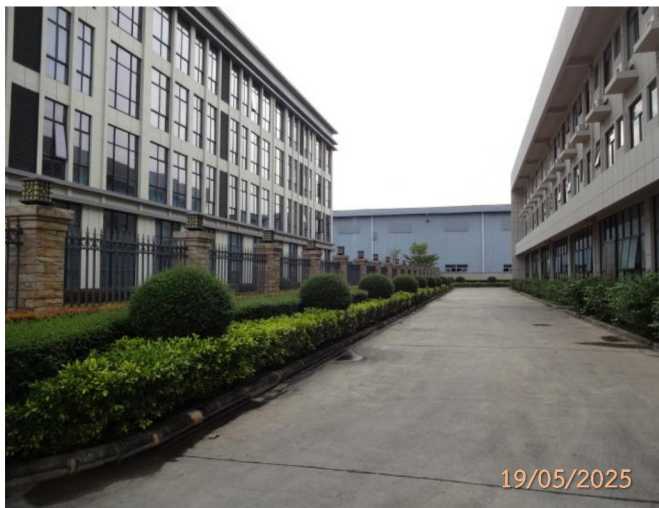
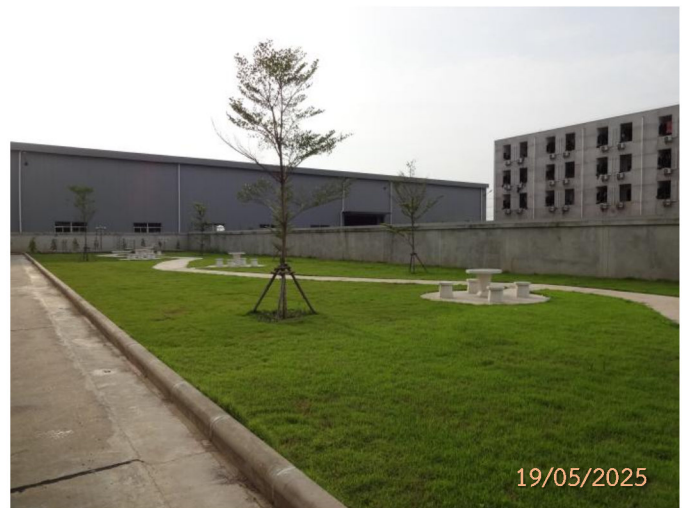
ภาพที่ 3-1 การดูแลต้นไม้และพืชคลุมดิน บริเวณโดยรอบโครงการ

2. ทรัพยากรสิ่งแวดล้อมทางกายภาพ			
2.1 สภาพภูมิประเทศ <ul style="list-style-type: none"> - ดูแลต้นไม้และพืชคลุมดินบริเวณต่างๆ ให้อยู่ในสภาพดีและสวยงามอยู่เสมอ กรณีที่พบว่าตายต้องปลูกทดแทนทันที 	<ul style="list-style-type: none"> - โครงการจัดให้มีเจ้าหน้าที่ดูแลและบำรุงรักษาต้นไม้และพืชคลุมดินอย่างสม่ำเสมอ 	-	<ul style="list-style-type: none"> - ภาพถ่ายที่ 3-1 การดูแลต้นไม้และพืชคลุมดินบริเวณโดยรอบโครงการ

- จัดให้มีพื้นที่สีเขียวภายในโครงการเพื่อให้ต้นไม้ดังกล่าวช่วยดูดซับมลพิษทางอากาศ	- โครงการจัดให้มีพื้นที่สีเขียวภายในโครงการ โดยจัดให้มีการปลูกต้นไม้ภายในโครงการ	-	- ภาพถ่ายที่ 3-1 การดูแลต้นไม้และพืชคลุมดินบริเวณโดยรอบโครงการ

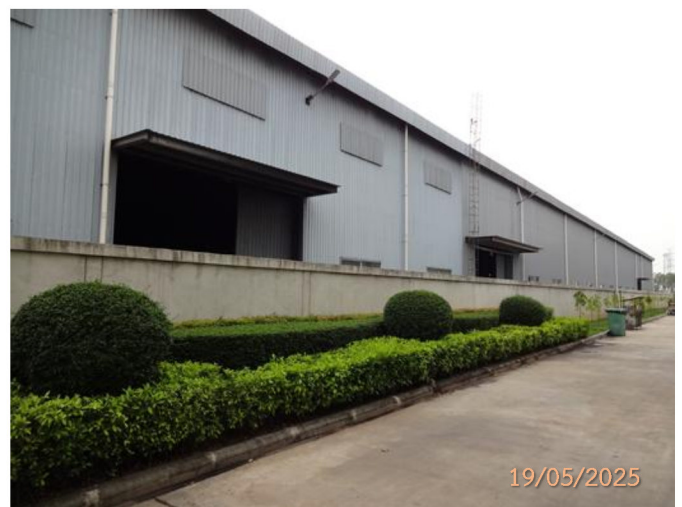
ภาพที่ 3-4 กำแพงคอนกรีตตามแนว
เขตของโครงการด้านทิศตะวันตก

2.3 ระดับเสียง - กำหนดให้โครงการติดตั้งกำแพงคอนกรีตชนิด Light Concrete หรือวัสดุเทียบเท่าที่มีความหนาไม่น้อยกว่า 100 มิลลิเมตร สูง 3 เมตร ตามแนวเขตของโครงการด้านทิศตะวันตกของโครงการเพื่อช่วยลดระดับเสียงที่เกิดขึ้นจากโครงการโรงงานผลิตเหล็กแท่งและผลิตภัณฑ์ที่ผลิตจากเหล็กหล่อ	- โครงการติดตั้งกำแพงคอนกรีตที่มีความหนาประมาณ 5 เซนติเมตร สูง 2.9 เมตร ตามแนวเขตของโครงการด้านทิศตะวันตกของโครงการ	-	- ภาพถ่ายที่ 3-4 กำแพงคอนกรีตตามแนวของโครงการด้านทิศตะวันตก

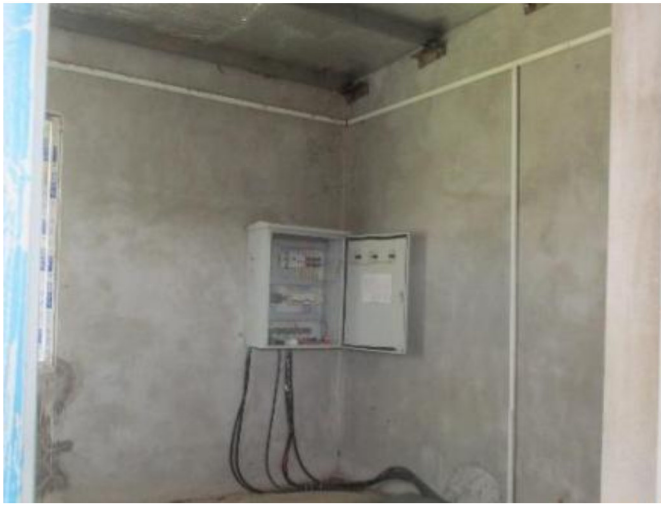
ภาพที่ 3-5 ระบบควบคุมระบบน้ำเสีย

- กำหนดให้โครงการจัดให้มีระบบมิเตอร์ไฟฟ้าสำหรับระบบบำบัดน้ำเสียของโครงการโดยเฉพาะและแยกจากระบบไฟฟ้าอื่นๆ เพื่อให้สามารถติดตามตรวจสอบการใช้งานของระบบบำบัดน้ำเสียได้ และให้เกิดความมั่นใจว่าโครงการจะเดินระบบบำบัดน้ำเสียตลอดระยะเวลาที่เปิดดำเนินโครงการ	- โครงการได้ติดตั้งระบบควบคุมระบบบำบัดน้ำเสีย พร้อมทั้งได้มีการตรวจสอบการใช้งานของระบบบำบัดน้ำเสีย	-	- ภาพถ่ายที่ 3-5 ระบบควบคุมระบบน้ำเสีย

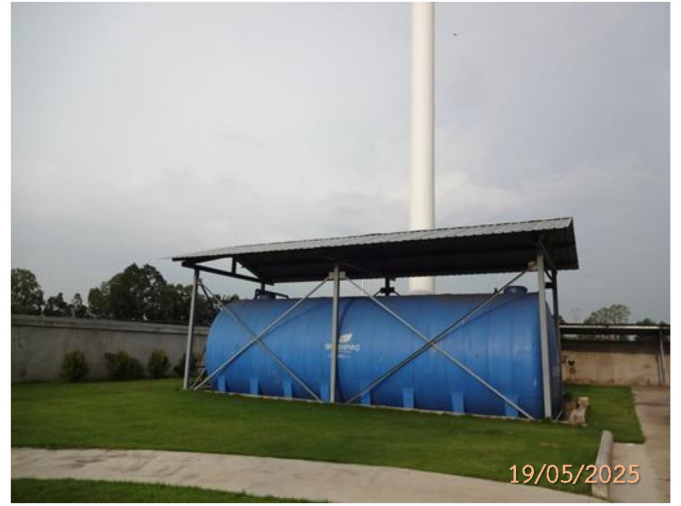
ภาพที่ 3-6 ถังเก็บน้ำสำรอง

มาตรการป้องกันและแก้ไขผลกระทบสิ่งแวดล้อม	รายละเอียดการปฏิบัติตามมาตรการฯ	ปัญหาอุปสรรคและแนวทางแก้ไข	เอกสารอ้างอิง
4. คุณค่าการใช้ประโยชน์ของมนุษย์			
4.1 การใช้น้ำ - จัดให้น้ำสำรองเก็บไว้ในถังเก็บน้ำประปาที่มีความจุเพียงพอเพื่อให้สามารถสำรองน้ำใช้ได้ยาวนานไม่น้อยกว่า 1 วัน อีกทั้งต้องไม่มีการสูบน้ำประปามาจากท่อประปาของการประปาส่วนภูมิภาคโดยตรง	- โครงการได้จัดให้มีถังเก็บน้ำสำรองเพื่อให้สามารถสำรองน้ำใช้ได้	-	- ภาพถ่ายที่ 3-6 ถังเก็บน้ำสำรอง

- กำหนดให้ถังเก็บน้ำประปาของโครงการต้องมีฝาลัง หรือ Manhole เพื่อซ่อมบำรุง ทั้งนี้เพื่ออำนวยความสะดวกและความปลอดภัยในการดูแลบำรุงรักษาลังเก็บน้ำ	- โครงการจัดให้มีถังเก็บน้ำประปามีฝาลังสามารถดูแลบำรุงรักษาได้สะดวก	-	- ภาพถ่ายที่ 3-6 ถังเก็บน้ำสำรอง

- กำหนดให้มีการเคลือบผิวด้านในถังเก็บน้ำประปาของโครงการด้วยน้ำยาที่ไม่มีส่วนผสมของสารเคมีมีพิษ (Non-Toxic) เพื่อป้องกันการกัดกร่อนและหลุดร่อนของผิวถังซึ่งอาจเป็นสาเหตุให้เกิดการปนเปื้อนของน้ำในถัง	- ถังเก็บน้ำประปาของโครงการมีการเคลือบผิวด้วยน้ำยาด้านในถัง เพื่อป้องกันการกัดกร่อนและหลุดร่อนของผิวถัง	-	- ภาพถ่ายที่ 3-6 ถังเก็บน้ำสำรอง

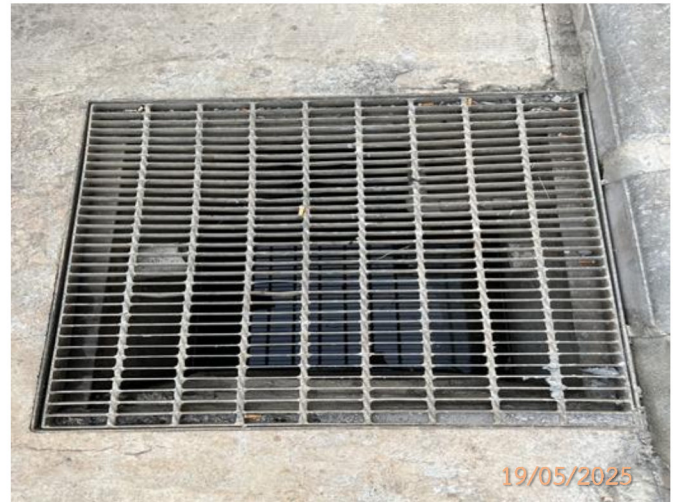
ภาพที่ 3-8 ท่อระบายน้ำของโครงการ

4.4 การระบายน้ำ - จัดให้มีท่อระบายน้ำของโครงการ และจัดให้มีบ่อหน่วงน้ำเพื่อรวมปริมาณที่สามารถหน่วงน้ำฝนได้ทั้งหมด ดังนั้น ระบบหน่วงน้ำของโครงการมีขนาดเพียงพอที่จะหน่วงน้ำฝนที่หลากมาในพื้นที่	- โครงการได้ติดตั้งท่อระบายน้ำและบ่อหน่วงน้ำเพื่อรวมน้ำฝนของโครงการ	-	- ภาพถ่ายที่ 3-8 ท่อระบายน้ำของโครงการ - ภาพถ่ายที่ 3-9 บ่อหน่วงน้ำ

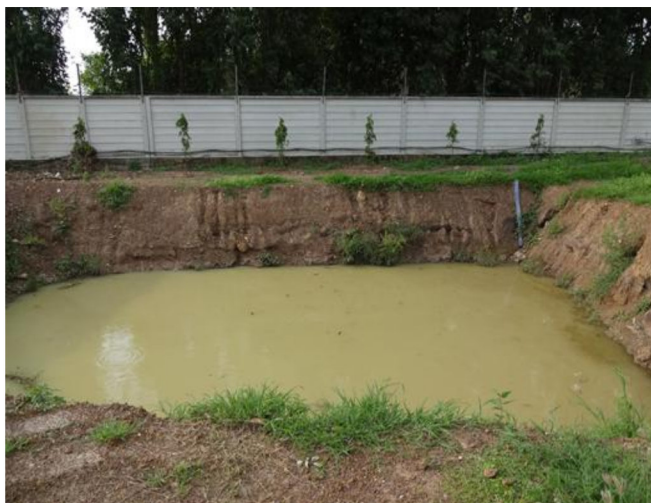
ภาพที่ 3-9 บ่อหน่วงน้ำ

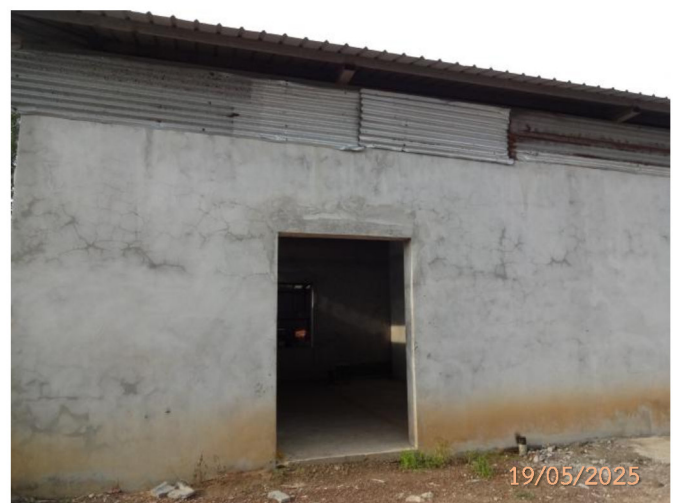
ภาพที่ 3-10 อาคารพักขยะ และถังรองรับมูลฝอย
บริเวณต่างๆ ภายในโครงการ

มาตรการป้องกันและแก้ไขผลกระทบสิ่งแวดล้อม	รายละเอียดการปฏิบัติตามมาตรการฯ	ปัญหาอุปสรรคและแนวทางแก้ไข	เอกสารอ้างอิง
- จัดให้มีห้องพักมูลฝอยประจำชั้น โดยภายในจะตั้งถังมูลฝอยแยกประเภทอย่างชัดเจน ได้แก่ ถังพักมูลฝอยทั่วไป ถังพักมูลฝอยเปียก ถังพักมูลฝอยรีไซเคิล และถังพักมูลฝอยอันตราย	- โครงการได้จัดให้มีถังขยะแยกประเภทมูลฝอยโดยแบ่งเป็น ถังขยะรีไซเคิล ถังขยะเปียก ถังขยะทั่วไป และถังขยะอันตราย บริเวณด้านหน้าอาคารพักอาศัย	-	- ภาพถ่ายที่ 3-10 อาคารพักขยะ และถังรองรับมูลฝอยบริเวณต่างๆ ภายในโครงการ

- จัดให้มีพนักงานทำความสะอาดมาจัดเก็บมูลฝอยจากห้องมูลฝอยประจำชั้นไปไว้ยังอาคารพักมูลฝอยรวมของโครงการ	- โครงการจัดให้มีเจ้าหน้าที่รักษาทำความสะอาดประจำพื้นที่โครงการและจัดเก็บมูลฝอยไปยังอาคารพักขยะ	-	- ภาพถ่ายที่ 3-11 เจ้าหน้าที่รักษาทำความสะอาดพื้นที่ภายในโครงการ - ภาพถ่ายที่ 3-10 อาคารพักขยะ และถังรองรับมูลฝอยบริเวณต่างๆ ภายในโครงการ

- ต้องมัดปากถุงให้แน่นก่อนการเคลื่อนย้ายมูลฝอยจากจุดต่างๆ ไปยังอาคารพักมูลฝอยรวม เพื่อป้องกันมูลฝอยกระจัดกระจายและสะดวกต่อการขนย้าย			
- จัดให้มีอาคารเก็บพักมูลฝอยรวม 2 แห่ง โดย อาคารพักของเสียแห่งที่ 1 จะรองรับมูลฝอยที่เกิดจากอาคาร A และอาคาร B ส่วนอาคารพักของเสียแห่งที่ 2 จะรองรับมูลฝอยที่เกิดจากอาคาร C อาคาร D และอาคาร E ซึ่งจะต้องแบ่งเป็นพื้นที่พักมูลฝอยเปียก พื้นที่พักมูลฝอยทั่วไป พื้นที่พัก มูลฝอยรีไซเคิล และให้แยกมูลฝอยอันตรายออกจากมูลฝอยประเภทอื่นอย่างชัดเจน	- โครงการได้จัดให้มีอาคารเก็บพักมูลฝอย จำนวน 1 แห่ง ซึ่งจะรองรับมูลฝอยที่เกิดจากอาคาร A อาคาร B และ อาคาร D สำหรับอาคาร C และ E ปัจจุบันยังไม่ได้ดำเนินการก่อสร้างแต่อย่างใด	-	- ภาพถ่ายที่ 3-10 อาคารพักขยะ และถังรองรับมูลฝอยบริเวณต่างๆ ภายในโครงการ

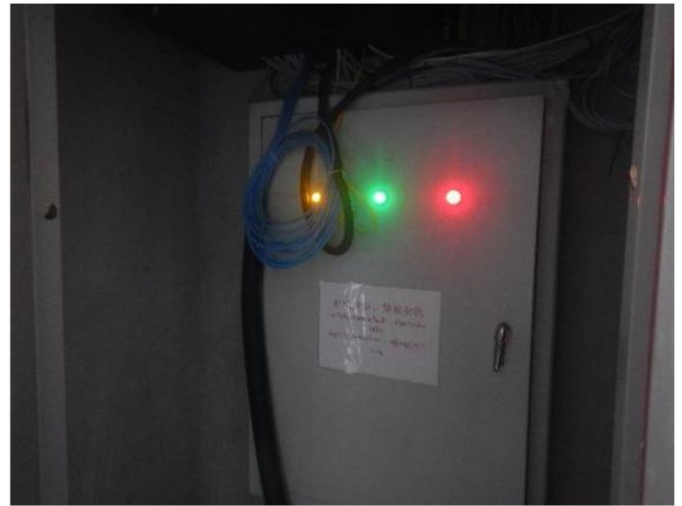
ภาพที่ 3-12 การติดตั้งอุปกรณ์ไฟฟ้าภายใน
พื้นที่โครงการ

4.6 ระบบไฟฟ้า - การติดตั้งอุปกรณ์ไฟฟ้า และการจ่ายไฟฟ้าต้องเป็นไปตามความเรียบร้อยและถูกต้องตามมาตรฐาน	- โครงการติดตั้งอุปกรณ์ไฟฟ้าและการจ่ายไฟฟ้าเป็นไปตามมาตรฐาน โดยมีผู้ควบคุมการจ่ายไฟฟ้า	-	- ภาพถ่ายที่ 3-12 การติดตั้งอุปกรณ์ไฟฟ้าภายในโครงการ/ตู้จ่ายไฟ

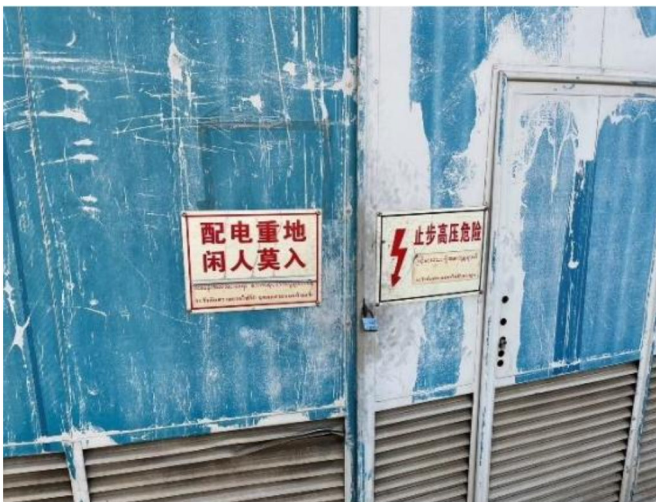
ภาพที่ 3-13 ป้ายเตือน “อันตรายไฟฟ้าแรงสูง”

มาตรการป้องกันและแก้ไขผลกระทบสิ่งแวดล้อม	รายละเอียดการปฏิบัติตามมาตรการฯ	ปัญหาอุปสรรคและแนวทางแก้ไข	เอกสารอ้างอิง
<ul style="list-style-type: none"> - ติดป้ายเตือน “อันตรายไฟฟ้าแรงสูง” และ “เฉพาะเจ้าหน้าที่ที่เกี่ยวข้องเท่านั้น” บริเวณเสาดัดตั้งหม้อแปลงไฟฟ้าของโครงการให้สามารถมองเห็นได้ชัดเจน - ประสานงานติดต่อเจ้าหน้าที่จากสำนักงานการไฟฟ้าส่วนภูมิภาค อำเภอสรรคมาพธิ ให้เข้ามาตรวจสอบสภาพหม้อแปลงไฟฟ้าของโครงการเป็นประจำทุก 6 เดือน หากพบความเสียหายหรือชำรุดให้ดำเนินการแก้ไขโดยด่วน 	<ul style="list-style-type: none"> - โครงการติดป้ายเตือนสำหรับพื้นที่ที่เป็นอันตรายพร้อมทั้งมีเจ้าหน้าที่ตรวจสอบหม้อแปลงไฟฟ้าของโครงการ โดยดำเนินการตรวจสอบ 3 เดือน/ครั้ง 	-	<ul style="list-style-type: none"> - ภาพถ่ายที่ 3-13 ป้ายเตือน“อันตรายไฟฟ้าแรงสูง”
<ul style="list-style-type: none"> - ประสานงานหน่วยงานที่ได้รับอนุญาตจากราชการให้เข้ามาตรวจสอบสภาพของระบบสายดินของหม้อแปลงปีละ 1 ครั้ง 	<ul style="list-style-type: none"> - โครงการได้ทำการประสานงานให้เจ้าหน้าที่ที่ได้รับอนุญาตจากราชการเข้ามาตรวจสอบสายดินของหม้อแปลง โดยดำเนินการตรวจสอบ 3 เดือน/ครั้ง 	-	-

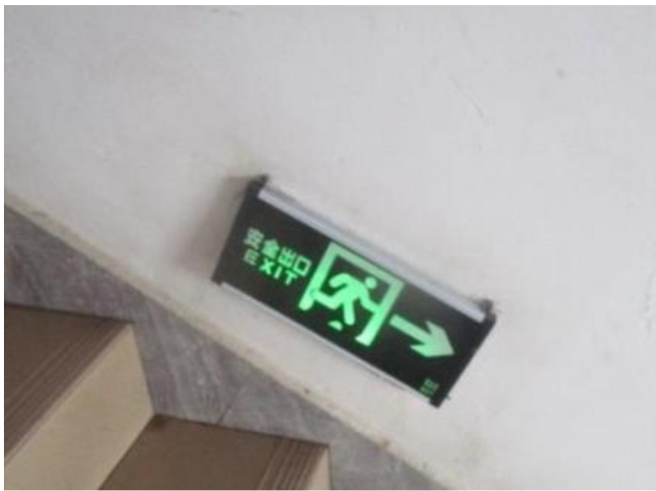
ภาพที่ 3-15 บันไดหนีไฟ

- จัดให้มีบันไดหนีไฟ ซึ่งอยู่ในตำแหน่งที่บุคคลสามารถเข้าถึงได้อย่างสะดวก	- โครงการจัดให้มีบันไดหนีไฟ พร้อมทั้งมีการติดตั้งป้ายทางหนีไฟสามารถมองเห็นชัดเจน		- ภาพถ่ายที่ 3-15 บันไดหนีไฟ

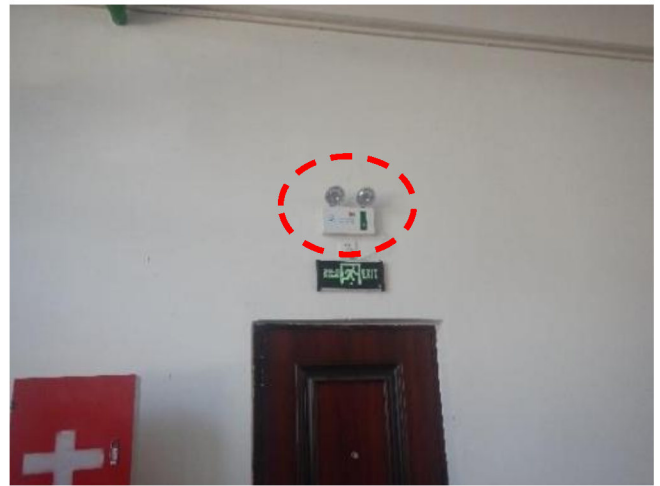
ภาพที่ 3-16 ไฟส่องสว่างฉุกเฉิน

- ติดตั้งไฟส่องสว่างฉุกเฉินบริเวณบันไดหลักและบันไดหนีไฟของแต่ละชั้น ทั้งนี้แบตเตอรี่จะต้องสามารถจ่ายไฟฟ้าแสงสว่างได้ไม่น้อยกว่า 2 ชั่วโมง	- โครงการติดตั้งไฟส่องสว่างฉุกเฉินบริเวณบันไดหลักของแต่ละชั้น		- ภาพถ่ายที่ 3-16 ไฟส่องสว่างฉุกเฉิน

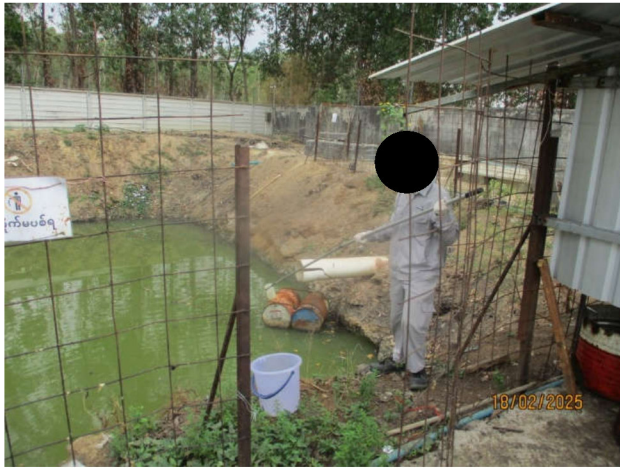
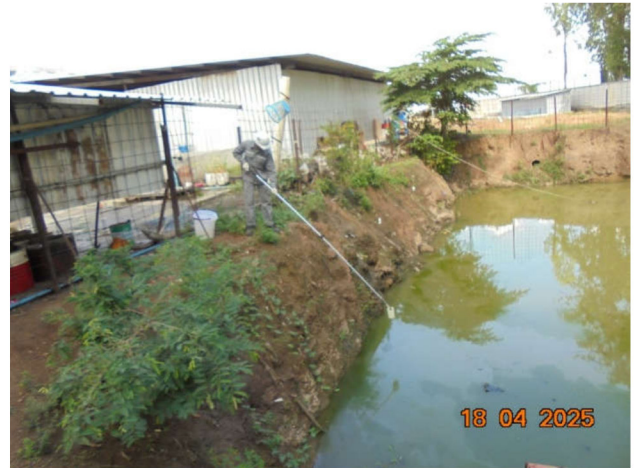
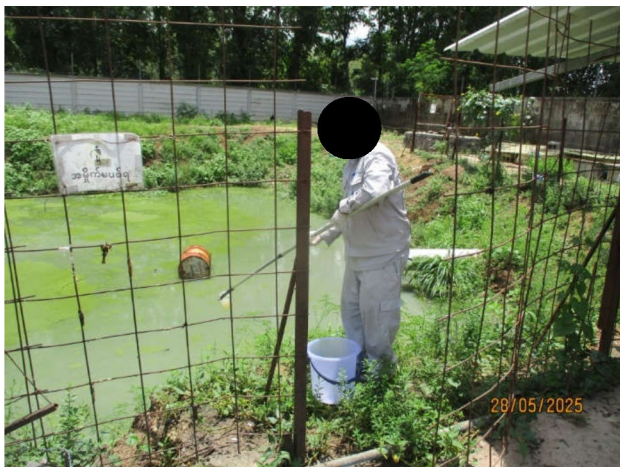
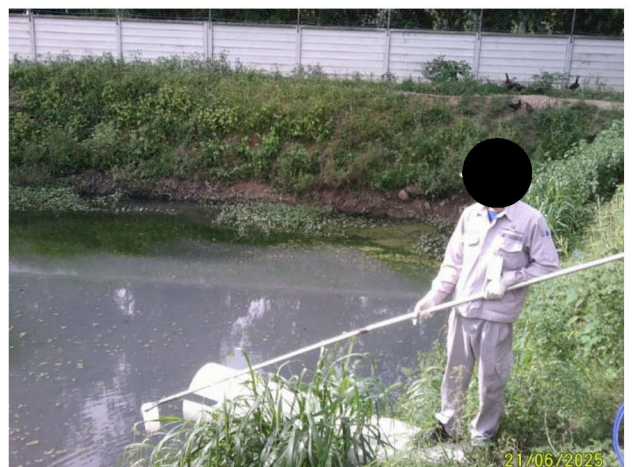
รูปที่ 4.1-1 ภาพถ่ายการตรวจวัดคุณภาพน้ำที่บ่อบำบัดน้ำของโครงการฯ ก่อนระบายออกสู่ระบายออกสู่
รางระบายน้ำสาธารณะ

ดัชนีตรวจวัด	สถานที่ตรวจสอบ	ความถี่	ผลการติดตามตรวจสอบ	ข้อเสนอแนะ
<p>4. คุณภาพน้ำ</p> <p>ตรวจวัดคุณภาพน้ำทั้งของโครงการ</p> <ul style="list-style-type: none"> * ซัลไฟด์ * ความเป็นกรด-ด่าง (pH) * บีโอดี (BOD) * ของแข็งแขวนลอย (Suspended Solid) * ของแข็งละลายทั้งหมด (Total Dissolve Solid) * ตะกอนหนัก (Settleable Solid) * ทีเคเอ็น (TKN) * น้ำมันและไขมัน (Oil and Grease) 	<ul style="list-style-type: none"> - บ่อหน่วงน้ำของโครงการ ก่อนระบายออกสู่รางระบายน้ำสาธารณะ - Manhole ของระบบบำบัดน้ำเสียแต่ละชุดของโครงการ จำนวน 10 จุด 	<ul style="list-style-type: none"> - เดือนละ 1 ครั้ง - ทุก 6 เดือน 	<ul style="list-style-type: none"> - ผลการตรวจวัดคุณภาพน้ำทั้ง บริเวณบ่อหน่วงน้ำของโครงการ ก่อนระบายออกสู่รางระบายน้ำสาธารณะ ในช่วงเดือนมกราคม-มิถุนายน พ.ศ. 2568 พบว่าดัชนีที่ตรวจวัดส่วนใหญ่มีค่าอยู่ในเกณฑ์มาตรฐาน และค่าควบคุมของโครงการฯ ยกเว้นค่าซัลไฟด์ บีโอดี และของแข็งแขวนลอย ที่มีค่าเกินเกณฑ์มาตรฐานในเดือนมิถุนายน เนื่องจากระบบบำบัดน้ำเสียมีการชำรุด ซึ่งปัจจุบันทางโครงการได้ดำเนินการแก้ไขปัญหาลงท่อซ่อมแซมเรียบร้อยแล้ว อย่างไรก็ตามโครงการไม่มีการปล่อยน้ำทั้งบริเวณบ่อหน่วงน้ำของโครงการก่อนระบายออกสู่รางระบายน้ำสาธารณะแต่อย่างใด (ดังรายละเอียดในหัวข้อ 4.2) - ผลการตรวจวัดคุณภาพน้ำทั้งบริเวณ Manhole ของระบบบำบัดน้ำเสีย เมื่อวันที่ 24 มิถุนายน และ 26 มิถุนายน 2568 พบว่า Manhole1 ผลการตรวจวัดส่วนใหญ่มีค่าอยู่ในเกณฑ์มาตรฐาน ยกเว้น ค่าบีโอดี ของแข็งแขวนลอย ของแข็งละลายทั้งหมด และทีเคเอ็น เนื่องจากระบบบำบัดน้ำทั้งบริเวณดังกล่าว เกิดการขัดข้อง อย่างไรก็ตามปัจจุบันทางโครงการมีการบำรุงรักษา ซ่อมแซมเรียบร้อยแล้ว ส่วนบริเวณ Manhole2 มีค่าอยู่ในเกณฑ์มาตรฐาน

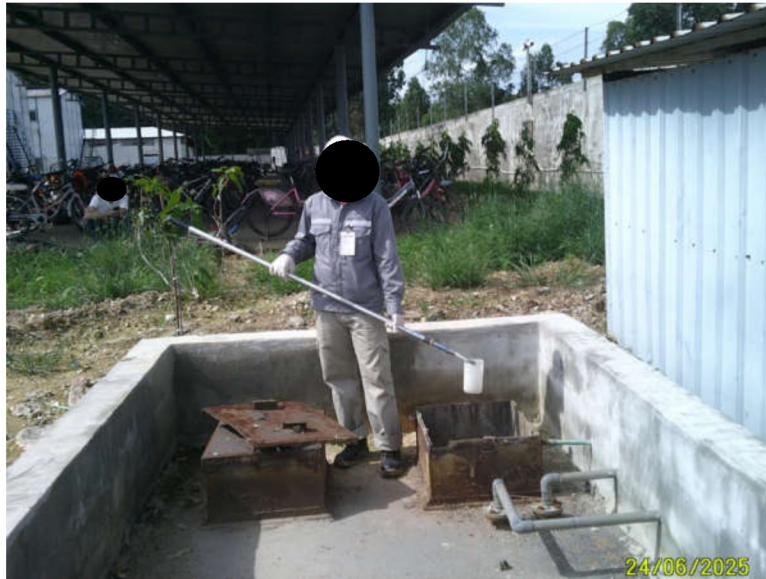
ภาพถ่ายที่ 1 การตรวจวัดน้ำทิ้งบริเวณ Manhole 1

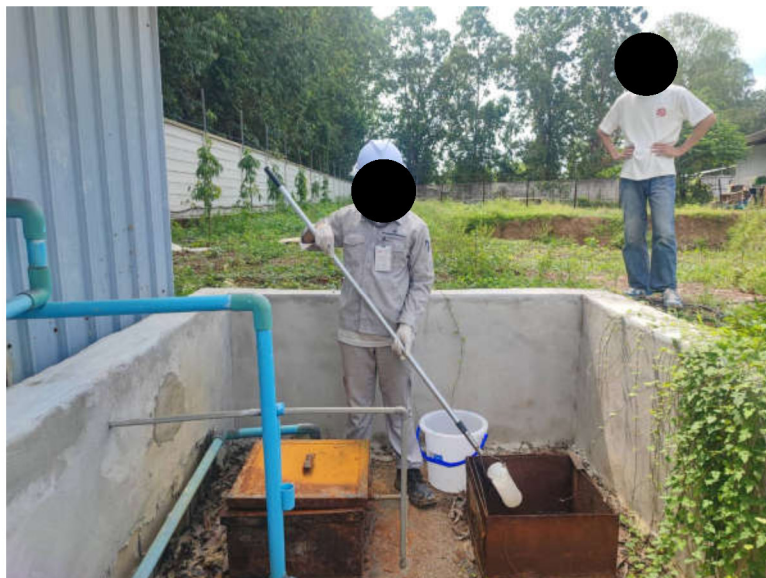
ภาพถ่ายที่ 2 การตรวจวัดน้ำทิ้งบริเวณ Manhole 2
