รายงานผลการปฏิบัติตามมาตรการป้องกันและแก้ไขผลกระทบสิ่งแวดล้อม
และมาตรการติดตามตรวจสอบผลกระทบสิ่งแวดล้อม
เดือนมกราคม-มิถุนายน 2568

โครงการโรงงานผลิตท่อทองแดง
บริษัท เคเอ็มซีที (ไทยแลนด์) จำกัด
เขตประกอบการอุตสาหกรรมโรจนะ (ระยอง)
ตำบลหนองบัว อำเภอบ้านค่าย จังหวัดระยอง

รายงานผลการปฏิบัติตามมาตรการป้องกันและแก้ไขผลกระทบสิ่งแวดล้อม
และมาตรการติดตามตรวจสอบผลกระทบสิ่งแวดล้อม

โครงการโรงงานผลิตท่อทองแดง
ของบริษัท เคเอ็มซีที (ไทยแลนด์) จำกัด
เดือนมกราคม-มิถุนายน 2568

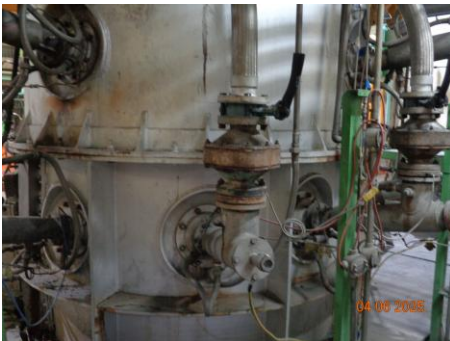
ภาพที่ 2.2-1 ปล่องควัน

ปล่องควันเตาอบอ่อน

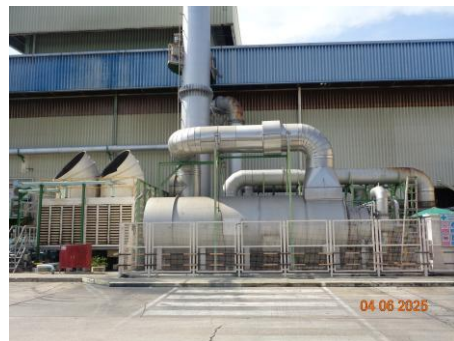
ภาพที่ 2.2-2 การติดตั้ง Low NO_x Burner
บริเวณเตาหลอม

ผลกระทบสิ่งแวดล้อม	มาตรการป้องกันและแก้ไขผลกระทบสิ่งแวดล้อม	สถานที่ดำเนินการ	รายละเอียดการปฏิบัติตามมาตรการ	ปัญหา และการแก้ไข	เอกสาร/ภาพประกอบ
2. คุณภาพอากาศ (ต่อ)	- ติดตั้งระบบ Low NO _x Burner และเครื่อง EGF (Exhaust Gas Furnace) เพื่อบำบัดอากาศเสียจากเตาหลอมทองแดง พร้อมทั้งตรวจสอบและบำรุงรักษาให้มีประสิทธิภาพใช้งานได้ดี	- ภายในพื้นที่โครงการ	- โครงการได้ทำการติดตั้งหัวเผาปลดปล่อย NO _x ต่ำ (Low NO _x Burner) เพื่อควบคุมปริมาณอากาศส่วนเกิน และติดตั้งเครื่อง EGF (Exhaust Gas Furnace) เพื่อบำบัดอากาศเสียจากเตาหลอมทองแดง พร้อมทั้งตรวจสอบและบำรุงรักษาให้มีประสิทธิภาพใช้งานได้ดี	- ไม่พบปัญหา	ภาพที่ 2.2-2 ถึง 2.2-3 และเอกสารแนบที่ 7, 8 ในภาคผนวกที่ 1
