บทที่ 2

ผลการปฏิบัติตามมาตรการป้องกันและแก้ไขผลกระทบสิ่งแวดล้อม

การติดตามตรวจสอบการปฏิบัติตามมาตรการป้องกันและแก้ไขผลกระทบสิ่งแวดล้อม โครงการโรงงานหล่อเหล็กรูปพรรณ ระหว่างเดือนมกราคม-มิถุนายน พ.ศ. 2568 ของบริษัท ไอชิน ทาเคโอกา ฟาวนตรี บางปะกง จำกัด ดังที่ปรากฏอยู่ในรายงานการเปลี่ยนแปลงรายละเอียดโครงการในรายงานการประเมินผลกระทบสิ่งแวดล้อม ที่ได้รับความเห็นชอบจากสำนักงานนโยบายและแผนทรัพยากรธรรมชาติและสิ่งแวดล้อม ตามหนังสือเลขที่ ทส. 1009.3/23307 ลงวันที่ 24 พฤศจิกายน พ.ศ. 2566 ทางบริษัทที่ปรึกษาฯ ได้เข้าทำการตรวจสอบการปฏิบัติตามมาตรการป้องกันและแก้ไขผลกระทบสิ่งแวดล้อมของโครงการตามที่กำหนดไว้ในรายงานการประเมินผลกระทบสิ่งแวดล้อม เมื่อวันที่ 29 เมษายน พ.ศ. 2568 โดยมีผลการติดตามตรวจสอบสรุปดังตารางที่ 2-1 ถึงตารางที่ 2-2

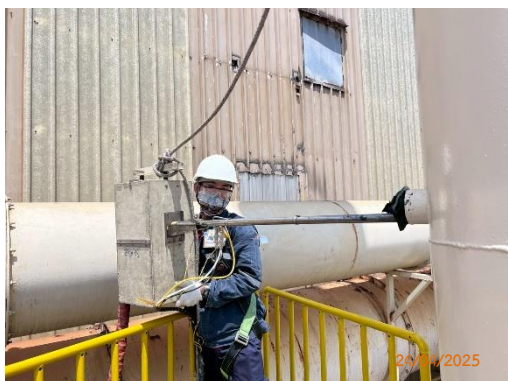
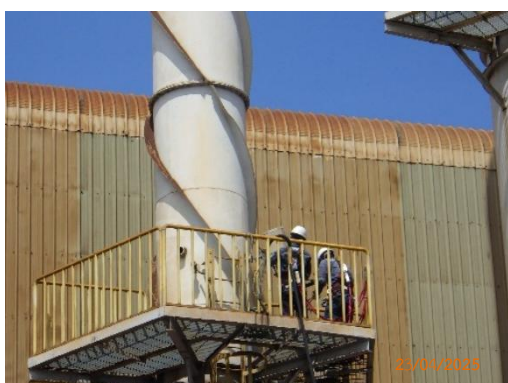
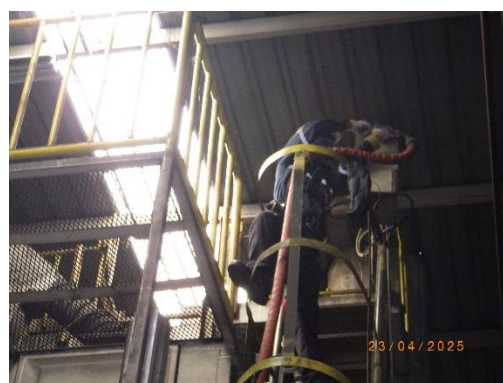
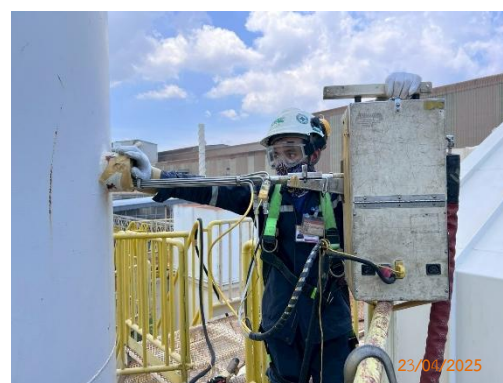
รูปที่ 2-3 การติดตามตรวจสอบปล่องระบายอากาศ

ปล่องที่ 1 เตาหลอม 1,2,3 Line B1

ปล่องที่ 3 การผสมทราย Line B1

ปล่องที่ 4 การขัดผิวชิ้นงาน Line B1

ปล่องที่ 5 เตาหลอม 1,2,3 Line B1

ปล่องที่ 6 เตาหลอม 1,2,3,4 Line B2

1. คุณภาพอากาศ 1.1 การระบายมลพิษ ออกจากปล่อง	- จัดให้มีปล่องระบายอากาศจากการผลิต เหล็กหล่อรูปพรรณ ดังนี้ 1) ปล่องที่ 1 ความสูง 22 เมตร เส้นผ่านศูนย์กลาง 1.03 เมตร ระบายอากาศจากเตาหลอม 1, 2, 3 Line B1 2) ปล่องที่ 2 ความสูง 22 เมตร เส้นผ่านศูนย์กลาง 1.97 เมตร ระบายอากาศจากการปั้นแบบ Line B1 3) ปล่องที่ 3 ความสูง 22 เมตร เส้นผ่านศูนย์กลาง 1.22 เมตร ระบายอากาศจากการผสมทราย Line B1 4) ปล่องที่ 4 ความสูง 15 เมตร เส้นผ่านศูนย์กลาง 0.63 เมตร ระบายอากาศจากการขัดผิวชิ้นงาน Line B1 5) ปล่องที่ 5 ความสูง 22 เมตร เส้นผ่านศูนย์กลาง 1.45 เมตร ระบายอากาศจากเตาหลอม 1, 2, 3 Line B1 (ฝาครอบเตาหลอม) 6) ปล่องที่ 6 ความสูง 15 เมตร เส้นผ่านศูนย์กลาง 1.23 เมตร ระบายอากาศจากเตาหลอม 1, 2, 3, 4 Line B2	- ทางโครงการได้ติดตั้งปล่องระบายอากาศจากการผลิต เหล็กหล่อรูปพรรณ ตามที่กำหนดไว้ และได้ดำเนินการ ติดตามตรวจสอบคุณภาพอากาศจากปล่องระบายอากาศ ตามที่มาตรการกำหนดเรียบร้อยแล้ว	-	รูปที่ 2-3 และภาคผนวก ค-1

1.1 การระบายมลพิษ ออกจากปล่อง (ต่อ)	- โครงการต้องควบคุมการระบายอากาศจากปล่องของ โครงการแต่ละปล่องให้มีความเข้มข้นและอัตราการ ระบายเป็นไปตามที่กำหนด	- ทางโครงการมีการติดตามตรวจสอบคุณภาพอากาศที่ ระบายออกจากปล่องระบายอากาศ เพื่อควบคุมค่าให้มี ความเข้มข้นและอัตราการระบายเป็นไปตามที่กำหนด ปัจจุบันทางโครงการมีแผนดำเนินการขอเปลี่ยนแปลง ค่าควบคุมการระบายอากาศจากปล่องของโครงการ เพื่อให้สอดคล้องกับกิจกรรมที่เกิดขึ้นจริง ต่อหน่วยงาน ที่มีอำนาจหน้าที่ในการพิจารณาอนุมัติหรืออนุญาต	-	รูปที่ 2-3

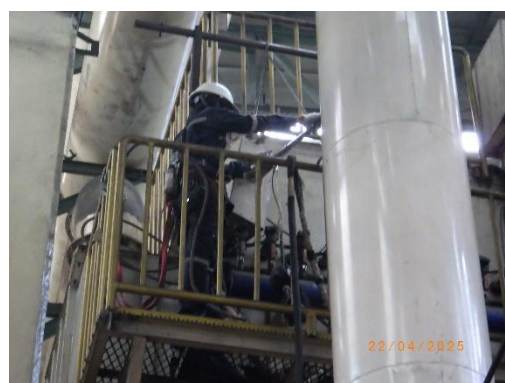
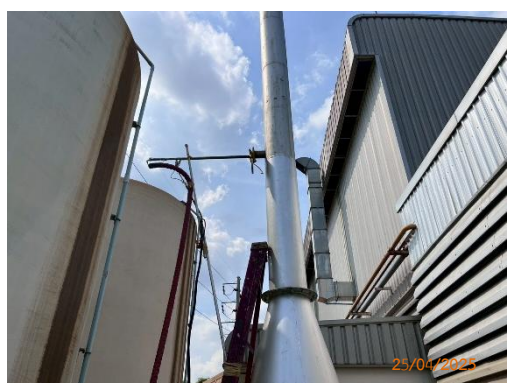
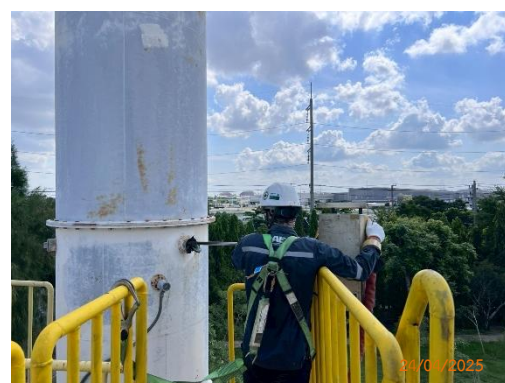
รูปที่ 2-3 (ต่อ) การติดตามตรวจสอบปล่องระบายอากาศ

ปล่องที่ 7 การปั้นแบบ Line B2

ปล่องที่ 8 การผสมทราย Line B2

ปล่องที่ 9 การขัดผิวชิ้นงาน Line B2 No.1

ปล่องที่ 10 การขัดผิวชิ้นงาน Line B2 No.2

ปล่องที่ 11 Boiler

ปล่องที่ 12 เตาหลอม 1,2,3,4 Line B2
 (ฝาครอบเตาหลอม)

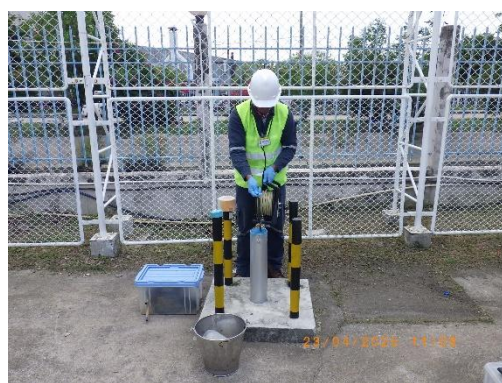
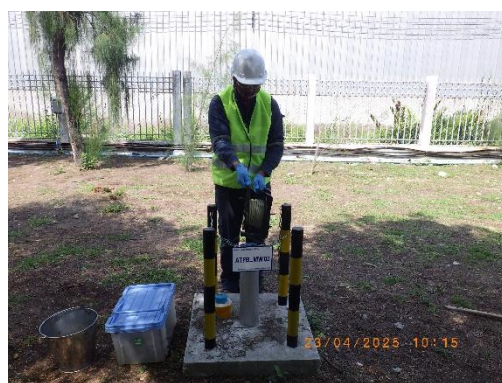
รูปที่ 2-28 บ่อสังเกตการณ์น้ำใต้ดิน (Monitoring well)

Upstream Point

Downstream Point

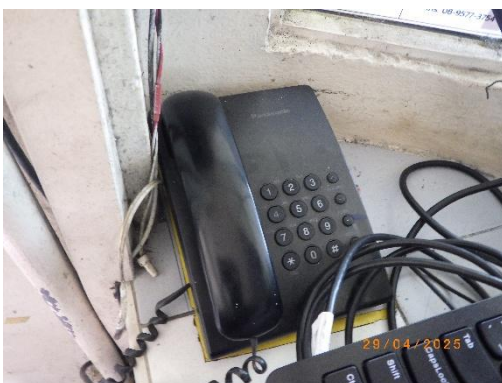
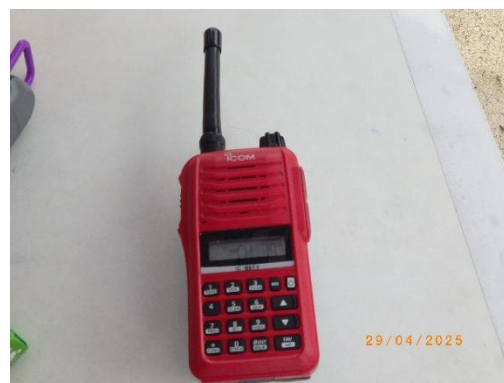
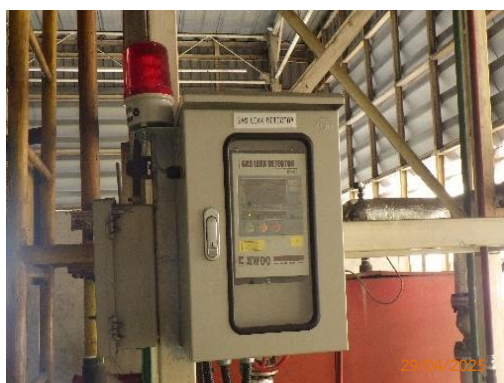
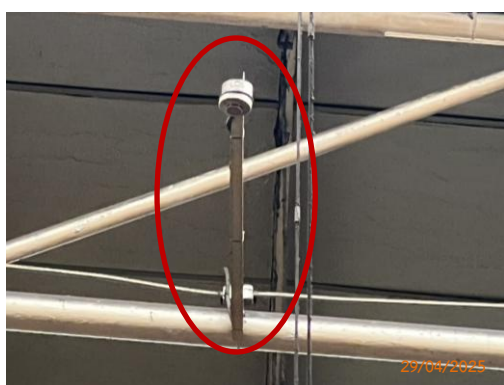
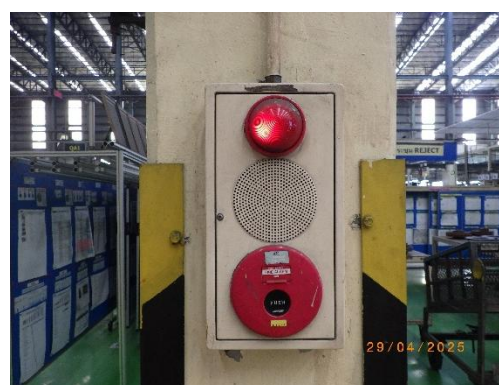
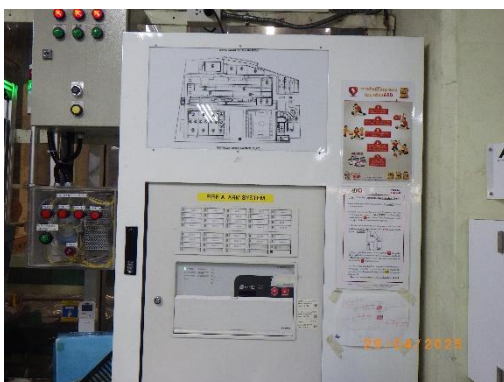
รูปที่ 2-38 การติดตั้งระบบป้องกันและระงับอัคคีภัย

อุปกรณ์โทรศัพท์ฉุกเฉินและวิทยุสื่อสาร

อุปกรณ์ตรวจจับก๊าซ

อุปกรณ์ตรวจจับความร้อน

อุปกรณ์ตรวจจับคลื่น

อุปกรณ์แจ้งเหตุอัคคีภัยด้วยมือ

แผงควบคุมระบบสัญญาณแจ้งเหตุอัคคีภัย
