ภาคผนวก ค

มาตรการด้านคุณภาพอากาศ

แผนผังปล่องระบายอากาศจากการ
ผลิตเหล็กหล่อรูปพรรณ 12 ปล่อง

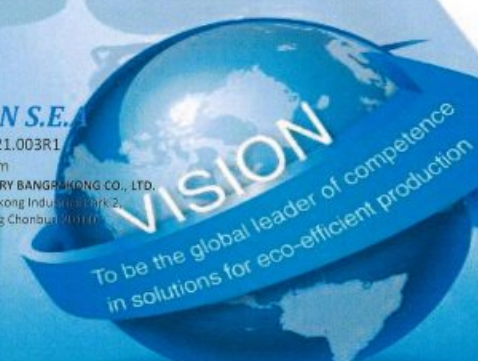
Molding B1

THERMO SCAN REPORT

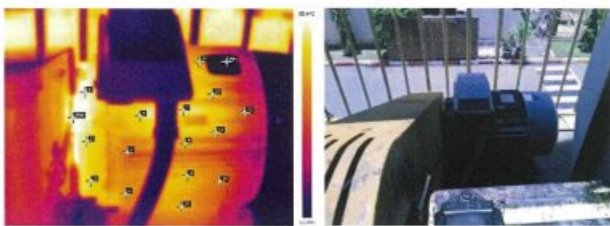
Date created: 09/09/2024 10:53
 Location: ATFB
 Operator: Chaiwat
 Infrared camera: SKF TKT1 21
 Machine designation:

Global emissivity: 0.95
 Reflected temperature: 33.8°C
 Ambient temperature: 33.8°C
 Min temperature / emissivity: 21.3°C / 0.95
 Max temperature / emissivity: 60.6°C / 0.95

1 Temperature: 55.2°C Emissivity: 0.95	6 Temperature: 49.5°C Emissivity: 0.95	11 Temperature: 50.3°C Emissivity: 0.95
2 Temperature: 53.6°C Emissivity: 0.95	7 Temperature: 54.8°C Emissivity: 0.95	12 Temperature: 52.6°C Emissivity: 0.95
3 Temperature: 53.0°C Emissivity: 0.95	8 Temperature: 51.3°C Emissivity: 0.95	13 Temperature: 51.2°C Emissivity: 0.95
4 Temperature: 53.4°C Emissivity: 0.95	9 Temperature: 51.5°C Emissivity: 0.95	14 Temperature: 48.2°C Emissivity: 0.95
5 Temperature: 46.9°C Emissivity: 0.95	10 Temperature: 51.2°C Emissivity: 0.95	15 Temperature: 47.4°C Emissivity: 0.95
