บทที่ 3

ผลการปฏิบัติตามมาตรการป้องกันและแก้ไขผลกระทบสิ่งแวดล้อม

โครงการโรงไฟฟ้าก๊าซธรรมชาติอ่าวทองเพาเวอร์ 2 ของบริษัท บี.กริม เพาเวอร์ (อ่าวทอง) 2 จำกัด ได้ยึดถือและปฏิบัติตามมาตรการป้องกันและแก้ไขผลกระทบสิ่งแวดล้อม ตามที่เสนอไว้ในรายงานการเปลี่ยนแปลงรายละเอียดโครงการในรายงานการประเมินผลกระทบสิ่งแวดล้อม (ครั้งที่ 1) ตามหนังสือที่ ทส 1010.7/792 ลงวันที่ 14 มกราคม พ.ศ. 2565 โดยในรายงานฉบับนี้เป็นการนำเสนอผลการปฏิบัติตามมาตรการป้องกันและแก้ไขผลกระทบสิ่งแวดล้อม ในระยะดำเนินการ ครั้งที่ 1/2568 ระหว่างเดือนมกราคม ถึงมิถุนายน พ.ศ. 2568 รายละเอียดดังแสดงในตารางที่ 3-1 และ 3-2

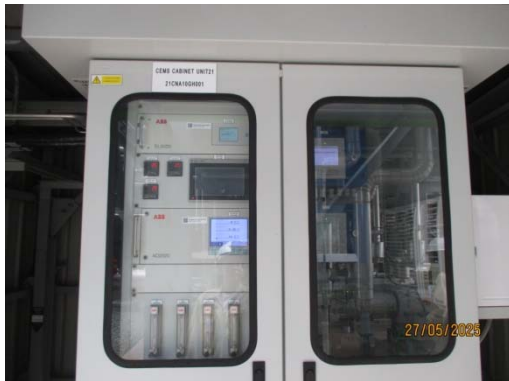
รูปที่ 3-1 เครื่องตรวจวัดคุณภาพอากาศจากปล่องอย่างต่อเนื่อง (CEMS)

1. คุณภาพอากาศ	การควบคุมอัตราการระบายมลพิษทางปล่องระบาย มลพิษทางอากาศ 1. ติดตั้งเครื่องตรวจวัดคุณภาพอากาศจากปล่อง อย่างต่อเนื่อง (CEMS : Continuous Emission Monitoring System) เพื่อตรวจวัด NO _x O ₂ และ อัตราการระบาย (Flow Rate) บริเวณปล่องระบาย จากหน่วยผลิตไอน้ำ (HRSG) ทั้ง 2 ปล่อง โดย รายงานผลเป็นค่าเฉลี่ยรายชั่วโมง ที่สภาวะแห้ง อุณหภูมิ 25 องศาเซลเซียส ความดัน 1 บรรยากาศ และปริมาตรออกซิเจนส่วนเกินร้อยละ 7	- โครงการได้ติดตั้งเครื่องตรวจวัดคุณภาพอากาศจาก ปล่องอย่างต่อเนื่อง (CEMS : Continuous Emission Monitoring System) เพื่อตรวจวัด NO _x O ₂ และอัตรา การไหลของอากาศ (Flow Rate) บริเวณปล่องระบาย จากหน่วยผลิตไอน้ำ (HRSG) ทั้ง 2 ปล่อง เป็นที่ เรียบร้อยแล้ว โดยผลการตรวจวัดระหว่างเดือน มกราคม ถึงมิถุนายน พ.ศ. 2568 มีค่าอยู่ในค่าที่ กำหนดทั้งหมด	- ไม่พบปัญหา ในการ ดำเนินงาน	- บทที่ 4 ผลการปฏิบัติตามมาตรการ ติดตามตรวจสอบผลกระทบ สิ่งแวดล้อม - ภาคผนวก ข.5 ผลการตรวจวัด คุณภาพอากาศจากปล่องอย่าง ต่อเนื่อง (CEMS) ระหว่างเดือน มกราคม ถึงมิถุนายน พ.ศ. 2568 - รูปที่ 3-1 เครื่องตรวจวัดคุณภาพ อากาศจากปล่องอย่างต่อเนื่อง (CEMS)

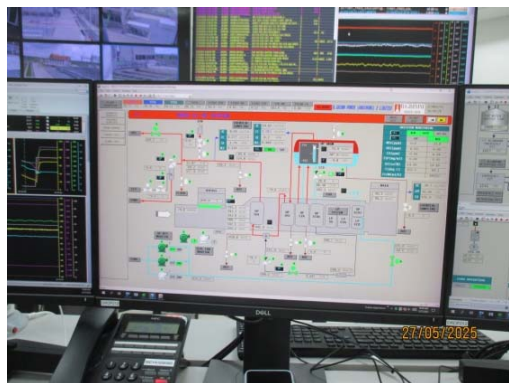
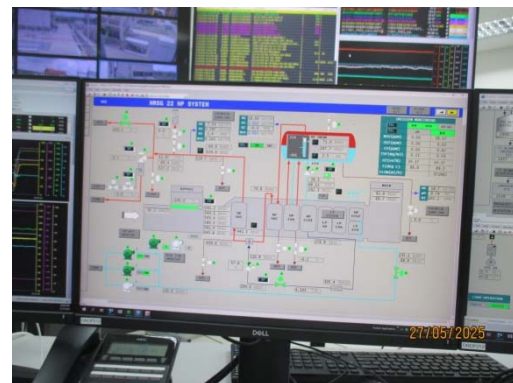
รูปที่ 3-2 หน้าจอ DCS แสดงระบบเตือน (Alarm) ควบคุมค่าการระบาย NO_x

1. คุณภาพอากาศ (ต่อ)	5. ติดตั้งระบบเตือน (Alarm) เพื่อควบคุมค่าการ ระบาย NO_x ไว้ที่ 2 ระดับ คือ ที่ ร้อยละ 85 และ ร้อยละ 90 ของค่าควบคุม โดยมีการจัดการดังนี้ - เมื่อมีการเตือน (Alarm) ที่ ร้อยละ 85 ของค่า ควบคุม กรณีที่ผลการตรวจวัดมีค่าผิดปกติจาก ที่ตั้งไว้ ระบบจะส่งสัญญาณเตือน ไปยัง ห้องควบคุม ซึ่งจะต้องตรวจสอบหาสาเหตุและ ทำการแก้ไขทันที - เมื่อมีการเตือน (Alarm) ที่ ร้อยละ 90 ของค่า ควบคุม กรณีที่อยู่ระหว่างการตรวจสอบหา สาเหตุ และผลการตรวจวัดมีค่าความผิดปกติ จากค่าที่ตั้งไว้ จะทำการลดโหลด และเร่งทำการ แก้ไขปัญหานั้นที่พบความผิดปกติ - หากพบค่าอัตราการระบายมลพิษทางอากาศมี แนวโน้มสูงขึ้นอย่างต่อเนื่อง ให้ตรวจสอบ อุปกรณ์ที่เกี่ยวข้องทั้งหมด เพื่อให้การทำงาน กลับสู่สภาวะปกติ ในกรณีที่ไม่สามารถแก้ไขได้ (เกิดการแจ้งเตือน Alarm ที่ ร้อยละ 100 ของค่า ควบคุม) จะทำการลดกำลังการผลิตลง ก่อนแจ้ง ผู้บริหารเพื่อพิจารณาหยุดเดินเครื่อง (Shutdown) เพื่อแก้ไขตามความเหมาะสมต่อไป	- โครงการได้ติดตั้งระบบเตือน (Alarm) เพื่อควบคุม ค่าการระบาย NO_x ไว้ที่ ร้อยละ 85 และร้อยละ 90 ของค่าควบคุมตามที่มาตรการกำหนด โดยเมื่อผล การตรวจวัดมีค่าผิดปกติจากที่ตั้งไว้ ระบบจะส่ง สัญญาณเตือนไปยังห้องควบคุม (Control Room) ซึ่งเจ้าหน้าที่จะทำการตรวจสอบหาสาเหตุ และทำ การแก้ไขในทันที อย่างไรก็ตาม จากผลการตรวจวัด คุณภาพอากาศจากปล่องอย่างต่อเนื่อง (CEMS) ระหว่างมกราคม ถึงมิถุนายน พ.ศ. 2568 ทั้งหมดมีค่า อยู่ในค่าควบคุม	- ไม่พบปัญหา ในการ ดำเนินงาน	- ภาพผนวก ข.5 ผลการตรวจวัด คุณภาพอากาศจากปล่องอย่าง ต่อเนื่อง (CEMS) ระหว่างเดือน มกราคม ถึงมิถุนายน พ.ศ. 2568 - รูปที่ 3-2 หน้าจอ DCS แสดงระบบ เตือน (Alarm) ควบคุมค่าการระบาย NO_x

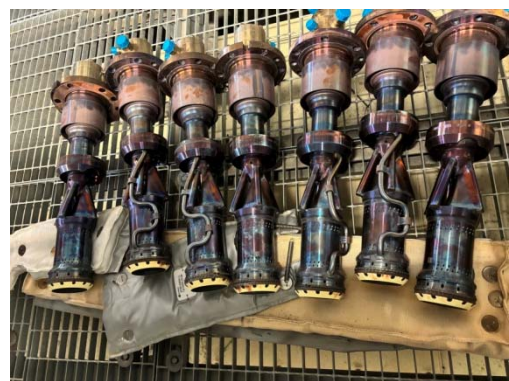
รูปที่ 3-3 หัวฉีดเผาไหม้แบบ Dry Low NO_x

1. คุณภาพอากาศ (ต่อ)	6. ติดตั้งระบบหัวฉีดเผาไหม้แบบ Dry Low NO _x (DLN) สำหรับควบคุมการเกิด NO _x โดยมีการควบคุมอัตโนมัติ	- โครงการได้ติดตั้งระบบหัวฉีดเผาไหม้แบบ Dry Low NO _x (DLN) เพื่อควบคุมการเกิด NO _x แบบอัตโนมัติ และมีเจ้าหน้าที่คอยตรวจสอบที่ห้องควบคุม (Control Room) ตลอดเวลา	- ไม่พบปัญหาในการดำเนินงาน	- รูปที่ 3-3 หัวฉีดเผาไหม้แบบ Dry Low NO _x - รูปที่ 3-4 หน้าจอ DCS แสดงระบบหัวฉีดเผาไหม้แบบ Dry Low NO _x

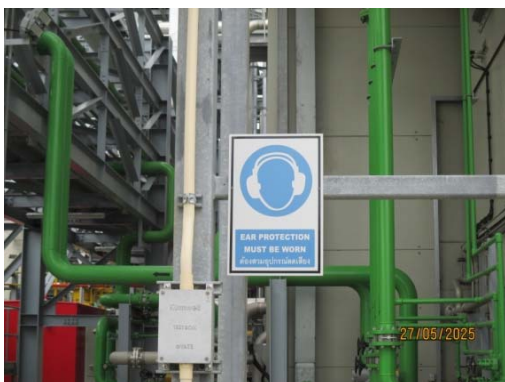
รูปที่ 3-9 ป้ายเตือนการสวมใส่อุปกรณ์ลดเสียง
บริเวณที่มีเสียงดัง

3. จัดทำสัญลักษณ์หรือป้ายเตือนในบริเวณที่มีระดับเสียงเกิน 85 เดซิเบลเอ	- โครงการได้ติดตั้งป้ายเตือนในบริเวณที่มีเสียงดัง เช่น บริเวณ Gas Turbine Generator Steam Turbine Generator และ Cooling Tower เป็นต้น เพื่อเตือนให้พนักงานที่ปฏิบัติงานในพื้นที่ที่มีเสียงดัง ต้องสวมใส่อุปกรณ์ลดเสียงอย่างเคร่งครัด	- ไม่พบปัญหาในการดำเนินงาน	- รูปที่ 3-9 ป้ายเตือนการสวมใส่อุปกรณ์ลดเสียงบริเวณที่มีเสียงดัง - รูปที่ 3-10 พนักงานสวมใส่อุปกรณ์ลดเสียงบริเวณที่มีเสียงดัง

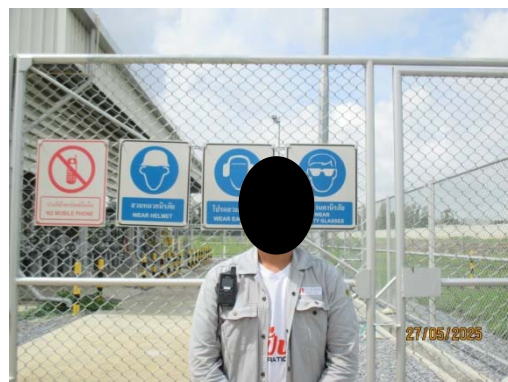
รูปที่ 3-10 พนักงานสวมใส่อุปกรณ์ลดเสียง
บริเวณที่มีเสียงดัง

2. เสียง	1. กำหนดให้โครงการจัดทำแผนที่ระดับเสียง (Noise Contour Map) ภายหลังเปิดดำเนินโครงการแล้ว ในปีแรก และดำเนินการซ้ำทุก 3 ปี เพื่อกำหนดเขตพื้นที่เสียงดัง สำหรับกำหนดให้พนักงานที่ปฏิบัติงานหรือผู้ที่เข้าไปในบริเวณที่มีเสียงดัง ใส่อุปกรณ์ป้องกันอันตรายส่วนบุคคล เช่น ที่อุดหู (Ear Plugs) หรือที่ครอบหู (Ear Muffs) เป็นต้น	- ลำสุดโครงการได้ทำการตรวจวัดระดับเสียง เพื่อนำมาจัดทำแผนผังแสดงระดับเสียง (Noise Contour Map) ระหว่างวันที่ 27-29 พฤษภาคม พ.ศ. 2567 และจะดำเนินการตรวจวัดเป็นประจำทุก 3 ปี โดยครั้งต่อไปจะตรวจวัดในปี พ.ศ. 2570 - โครงการได้นำ Noise Contour Map มาพิจารณา กำหนดเขตพื้นที่เสียงดัง เพื่อกำหนดจ่ายเดือน และกำหนดให้พนักงานหรือผู้ที่เข้าไปในพื้นที่ต้องสวมใส่อุปกรณ์ป้องกันเสียง เช่น ปลั๊กอุดเสียง (Ear Plugs) หรือที่ครอบหูลดเสียง (Ear Muffs) เป็นต้น	- ไม่พบปัญหาในการดำเนินงาน	- ภาคผนวก ก.2 แผนผังแสดงระดับเสียง (Noise Contour Map) ประจำปี พ.ศ. 2567 - รูปที่ 3-9 ป้ายเตือนการสวมใส่อุปกรณ์ลดเสียงบริเวณที่มีเสียงดัง - รูปที่ 3-10 พนักงานสวมใส่อุปกรณ์ลดเสียงบริเวณที่มีเสียงดัง

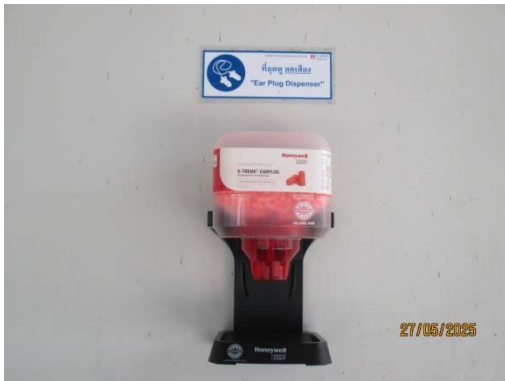
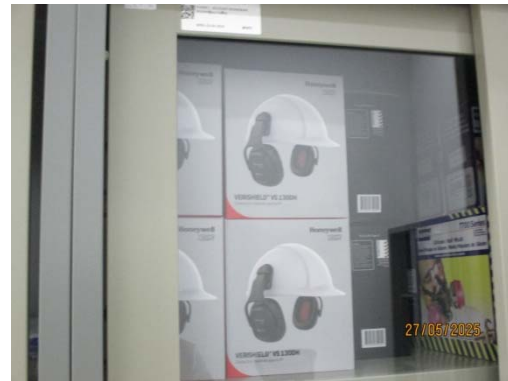
2. เสียง (ต่อ)	4. จัดให้มีอุปกรณ์ป้องกันอันตรายส่วนบุคคล เช่น ที่ครอบหู/ที่อุดหู สำหรับพนักงานที่ปฏิบัติงาน หรือผู้ที่เข้าไปในบริเวณที่มีโอกาสได้รับเสียง เกินกว่า 85 เดซิเบลเอ และมีอุปกรณ์ดังกล่าว สාරองไว้อย่างเพียงพอ	- โครงการ ได้จัดเตรียมอุปกรณ์คุ้มครองความปลอดภัยส่วนบุคคล เช่น ปลั๊กอุดเสียง (Ear Plugs) และที่ครอบหูลดเสียง (Ear Muffs) เป็นต้น สำหรับพนักงานที่ปฏิบัติงานหรือผู้ที่เข้าไปในพื้นที่ที่มีเสียงดังอย่างเพียงพอ	- ไม่พบปัญหา ในการ ดำเนินงาน	- รูปที่ 3-11 อุปกรณ์ลดเสียง

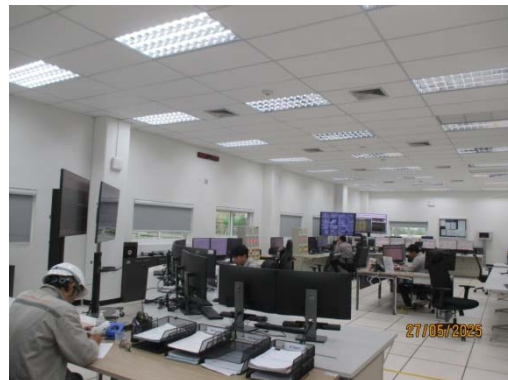
6. โครงการต้องควบคุมไม่ให้พนักงานปฏิบัติงานในพื้นที่ที่มีระดับเสียง เท่ากับหรือมากกว่า 85 เดซิเบลเอ ติดต่อกัน มากกว่า 8 ชั่วโมง	- โครงการกำหนดให้พนักงานที่ทำงานสัมผัสระดับเสียง เท่ากับหรือมากกว่า 85 เดซิเบลเอ ต้องทำงานติดต่อกันไม่เกิน 8 ชั่วโมง อย่างไรก็ตาม ส่วนใหญ่พนักงานจะปฏิบัติงานในห้องควบคุม (Control Room) ซึ่งจากผลการตรวจวัดระดับเสียงที่พนักงานได้รับเฉลี่ยตลอดระยะเวลาการทำงาน (TWA) เมื่อวันที่ 8 เมษายน พ.ศ. 2568 มีค่าระหว่าง 71.8-83.1 เดซิเบลเอ ซึ่งมีค่าไม่เกิน 85 เดซิเบลเอ	- ไม่พบปัญหา ในการ ดำเนินงาน	- บทที่ 4 ผลการปฏิบัติตามมาตรการติดตามตรวจสอบผลกระทบสิ่งแวดล้อม - รูปที่ 3-13 การปฏิบัติงานในห้องควบคุม (Control Room)

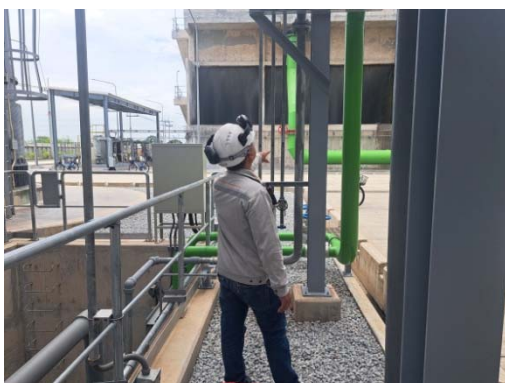
3. การใช้น้ำ	1. ตรวจสอบสภาพท่อน้ำและซ่อมแซมท่อน้ำที่รั่ว ทันที เพื่อป้องกันการสูญเสีย	- โครงการมีการตรวจสอบสภาพท่อน้ำภายในพื้นที่ โครงการเป็นประจำ โดยการตรวจสอบสภาพทั่วไป และจากมาตรวัดความดันของท่อน้ำ รวมถึง ตรวจสอบจุดต่างๆ เช่น ห้องน้ำ และห้องครัว เป็นต้น หากพบการรั่วซึมจะทำการซ่อมแซมในทันที	- ไม่พบปัญหา ในการ ดำเนินงาน	- รูปที่ 3-14 การตรวจสอบท่อน้ำใช้

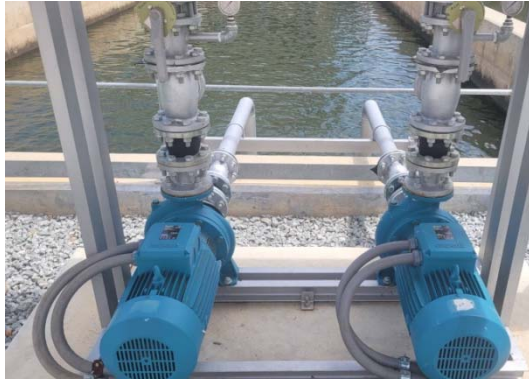
รูปที่ 3-16 ปัมป์สูบน้ำกลับมาใช้รดน้ำต้นไม้

2. เพิ่มประสิทธิภาพการใช้น้ำ โดยลดปริมาณการ ระบายน้ำทิ้งจากระบบหล่อเย็น และพิจารณา การหมุนเวียนน้ำใช้ภายในโครงการให้เกิด ประโยชน์สูงสุด	- โครงการมีนโยบายในการลดการใช้น้ำ โดยคิดป้าย รณรงค์ให้ใช้น้ำอย่างประหยัดและรู้คุณค่า นอกจากนี้ ได้มีการหมุนเวียนน้ำใช้ภายในพื้นที่ โครงการให้เกิดประโยชน์สูงสุด เช่น การนำน้ำ ระบายทิ้งจากหล่อเย็นกลับมาใช้รดน้ำต้นไม้ ภายในพื้นที่โครงการ เป็นต้น	- ไม่พบปัญหา ในการ ดำเนินงาน	- รูปที่ 3-15 ป้ายรณรงค์ประหยัดน้ำ - รูปที่ 3-16 บั้มสูบน้ำกลับมาใช้รด น้ำต้นไม้

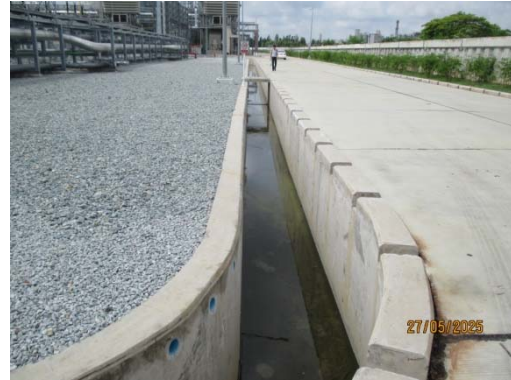
รูปที่ 3-17 รางระบายน้ำฝนไม่ปนเปื้อน

4. อุทกวิทยาน้ำผิวดิน และคุณภาพน้ำผิวดิน	1. ออกแบบระบบระบายน้ำโดยแยกน้ำฝนปนเปื้อน และน้ำฝนไม่ปนเปื้อนออกจากกัน พร้อมทั้ง ตรวจสอบระบบน้ำฝนปนเปื้อนและน้ำฝนไม่ ปนเปื้อนเป็นประจำ	- โครงการได้ออกแบบระบบระบายน้ำ โดยแยกระบบ ระบายน้ำฝนปนเปื้อนและน้ำฝนไม่ปนเปื้อนออก จากกันอย่างชัดเจน พร้อมทั้งมีการตรวจสอบระบบ ระบายน้ำเป็นประจำตามแผนที่กำหนด	- ไม่พบปัญหา ในการ ดำเนินงาน	- ภาคผนวก ข.9 บันทึกการ ตรวจสอบระบบระบายน้ำฝน - รูปที่ 3-17 รางระบายน้ำฝน ไม่ปนเปื้อน - รูปที่ 3-18 รางระบายน้ำฝน ปนเปื้อน

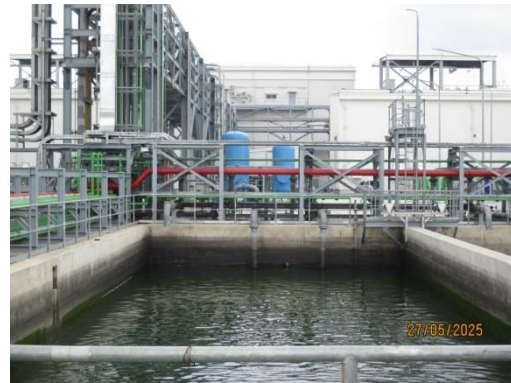
4. อุทกวิทยาน้ำผิวดิน และคุณภาพน้ำผิวดิน (ต่อ)	3. จัดให้มีบ่อพักน้ำทิ้งจากหอหล่อเย็น (CT Blow Down Pit) ขนาด 757 ลูกบาศก์เมตร รองรับน้ำทิ้งจากระบบหล่อเย็น เพื่อพักน้ำให้อุณหภูมิของน้ำที่ผ่านหอหล่อเย็นมีอุณหภูมิ ไม่เกิน 40 องศาเซลเซียส ก่อนรวบรวมเข้าสู่บ่อพักน้ำทิ้งจากหอหล่อเย็นโรงไฟฟ้า (Holding Pond) ของนิคมฯ และจัดให้มีบ่อพักน้ำทิ้งจากหอหล่อเย็นฉุกเฉิน (Emergency CT Blow Down Pit) ขนาด 757 ลูกบาศก์เมตร เพื่อรองรับน้ำระบายทิ้งจากหอหล่อเย็น กรณีคุณภาพน้ำในดัชนี อุณหภูมิ (Temperature) ค่าความเป็นกรดและด่าง (pH) และของแข็งละลายน้ำทั้งหมด (TDS) ไม่เป็นไปตามมาตรฐานคุณภาพน้ำทิ้งในทางน้ำชลประทานตามคำสั่งกรมชลประทาน 18/2561	- โครงการจัดให้มีบ่อพักน้ำทิ้งจากหอหล่อเย็น (CT Blow Down Pit) ขนาด 757 ลูกบาศก์เมตร สำหรับรองรับน้ำทิ้งจากระบบหล่อเย็น เพื่อพักน้ำให้อุณหภูมิ ไม่เกิน 40 องศาเซลเซียส ก่อนระบายลงสู่บ่อพักน้ำทิ้งจากหอหล่อเย็นโรงไฟฟ้า (Holding Pond) ของนิคมฯ อีกทั้งมีบ่อพักน้ำทิ้งจากหอหล่อเย็นฉุกเฉิน (Emergency CT Blow Down Pit) ขนาด 757 ลูกบาศก์เมตร สำหรับรองรับน้ำทิ้งจากหอหล่อเย็น กรณีที่ไม่เป็นไปตามมาตรฐานคุณภาพน้ำทิ้งในทางน้ำชลประทาน ตามคำสั่งกรมชลประทาน 18/2561	- ไม่พบปัญหาในการดำเนินงาน	- บทที่ 4 ผลการปฏิบัติตามมาตรการติดตามตรวจสอบผลกระทบสิ่งแวดล้อม - ภาคผนวก ก.3 ผลการตรวจวัดคุณภาพน้ำทิ้งแบบต่อเนื่อง (Online Monitoring) - รูปที่ 3-19 บ่อพักน้ำทิ้งจากหอหล่อเย็น (CT Blow Down Pit) - รูปที่ 3-20 บ่อพักน้ำทิ้งจากหอหล่อเย็นฉุกเฉิน (Emergency CT Blow Down Pit) - รูปที่ 3-21 บ่อพักน้ำทิ้งจากหอหล่อเย็นโรงไฟฟ้า (Holding Pond) ของนิคมฯ

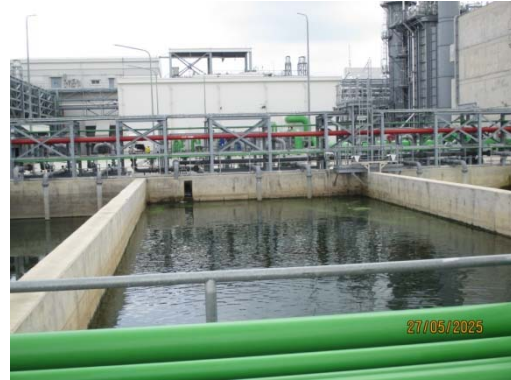
4. จัดให้มีระบบบำบัดน้ำเสียสำเร็จรูป (Septic Tank) เพื่อบำบัดน้ำเสียจากการอุปโภค-บริโภคของพนักงาน ก่อนระบายลงสู่บ่อพักน้ำทิ้ง (Retention Pit) ของโครงการ โดยระบบรวบรวมน้ำเสียต้องเป็นระบบปิดและต้องแยกจากระบบระบายน้ำฝนโดยเด็ดขาด	- โครงการจัดให้มีระบบบำบัดน้ำเสียสำเร็จรูป (Septic Tank) เพื่อบำบัดน้ำเสียจากการอุปโภค-บริโภคของพนักงานเบื้องต้น ก่อนระบายลงสู่บ่อพักน้ำทิ้ง (Retention Pit) ของโครงการ โดยระบบรวบรวมน้ำเสียของโครงการเป็นระบบปิดและแยกจากระบบระบายน้ำฝน	- ไม่พบปัญหาในการดำเนินงาน	- รูปที่ 3-22 ระบบบำบัดน้ำเสียสำเร็จรูป (Septic Tank) - รูปที่ 3-23 บ่อพักน้ำทิ้งของโครงการ (Retention Pit)

4. อุทกวิทยาน้ำผิวดิน และคุณภาพน้ำผิวดิน (ต่อ)	9. จัดให้มีระบบบำบัดน้ำเสียสำเร็จรูป (Septic Tank) เพื่อบำบัดน้ำเสียขั้นต้นจากการอุปโภค-บริโภคของพนักงาน ก่อนที่จะรวบรวมลงสู่บ่อพักน้ำทิ้ง (Retention Pit) และส่งต่อไปยังระบบบำบัดน้ำเสียของนิคมฯ	- โครงการจัดให้มีระบบบำบัดน้ำเสียสำเร็จรูป (Septic Tank) เพื่อบำบัดน้ำเสียจากการอุปโภค-บริโภคของพนักงานเบื้องต้น ก่อนระบายลงสู่บ่อพักน้ำทิ้ง (Retention Pit) ของโครงการ และส่งต่อไปยังระบบบำบัดน้ำเสียของนิคมฯ ต่อไป	- ไม่พบปัญหา ในการ ดำเนินงาน	- รูปที่ 3-22 ระบบบำบัดน้ำเสีย สำเร็จรูป (Septic Tank) - รูปที่ 3-23 บ่อพักน้ำทิ้งของ โครงการ (Retention Pit)

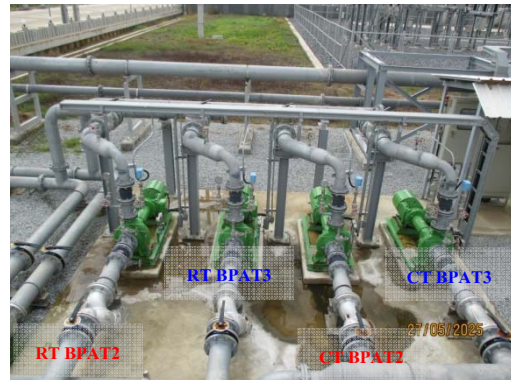
รูปที่ 3-25 วาล์วควบคุมการเปิด-ปิดบ่อตรวจสอบภาพน้ำ
(Inspection Manhole)

4. อุทกวิทยาน้ำผิวดิน และคุณภาพน้ำผิวดิน (ต่อ)	5. จัดให้มีบ่อตรวจสอบสภาพน้ำ (Inspection Manhole) พร้อมทั้งติดตั้งวาล์วควบคุมการเปิด-ปิด เพื่อควบคุมไม่ให้เกิดการระบายน้ำทิ้งจากโครงการเข้าสู่บ่อพักน้ำทิ้งของนิคมฯ ในกรณีที่คุณภาพน้ำทิ้งไม่เป็นไปตามเกณฑ์ลักษณะสมบัติของน้ำทิ้งตามที่กฎหมายกำหนด	- โครงการจัดให้มีบ่อตรวจสอบสภาพน้ำ (Inspection Manhole) พร้อมทั้งติดตั้งวาล์วควบคุมการเปิด-ปิด เพื่อควบคุมไม่ให้เกิดการระบายน้ำทิ้งจากโครงการเข้าสู่บ่อพักน้ำทิ้งของนิคมฯ ในกรณีที่คุณภาพน้ำทิ้งไม่เป็นไปตามเกณฑ์ลักษณะสมบัติของน้ำทิ้งตามที่กฎหมายกำหนด	- ไม่พบปัญหา ในการ ดำเนินงาน	- บทที่ 4 ผลการปฏิบัติตามมาตรการ ติดตามตรวจสอบผลกระทบ สิ่งแวดล้อม - ภาคผนวก ค.3 ผลการตรวจวัด คุณภาพน้ำทิ้งแบบต่อเนื่อง (Online Monitoring) - รูปที่ 3-24 บ่อตรวจสอบสภาพน้ำ (Inspection Manhole) - รูปที่ 3-25 วาล์วควบคุมการเปิด-ปิด บ่อตรวจสอบสภาพน้ำ (Inspection Manhole)

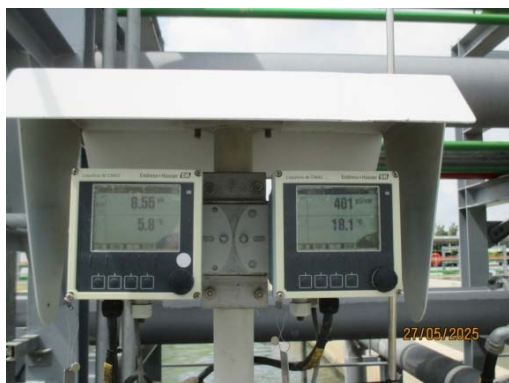
รูปที่ 3-27 ระบบตรวจสอบคุณภาพน้ำแบบต่อเนื่อง (Online Monitoring) ที่บ่อกักน้ำทิ้ง (Retention Pit)

8. ติดตั้งระบบตรวจสอบคุณภาพน้ำแบบต่อเนื่อง (Online Monitoring) เพื่อตรวจสอบคุณภาพน้ำจากบ่อพักน้ำทิ้ง (Retention Pit) และตรวจสอบน้ำระบายทิ้งจากระบบหล่อเย็นที่บ่อพักน้ำทิ้งจากหอหล่อเย็น (CT Blow Down Pit) โดยมีการตรวจวัดดัชนีต่างๆ ประกอบด้วย อุณหภูมิ (Temperature) ค่าความเป็นกรดและด่าง (pH) และค่าการนำไฟฟ้า (Conductivity) เพื่อใช้ในการคำนวณค่าของแข็งละลายน้ำทั้งหมด (TDS)	- โครงการได้ติดตั้งระบบตรวจสอบคุณภาพน้ำแบบต่อเนื่อง (Online Monitoring) ที่บ่อพักน้ำทิ้ง (Retention Pit) และบ่อพักน้ำทิ้งจากหอหล่อเย็น (CT Blow Down Pit) เพื่อตรวจสอบคุณภาพน้ำ ได้แก่ อุณหภูมิ (Temperature) ค่าความเป็นกรดและด่าง (pH) และค่าการนำไฟฟ้า (Conductivity) ตามที่มาตรการกำหนดเป็นที่เรียบร้อยแล้ว	- ไม่พบปัญหาในการดำเนินงาน	- ภาคผนวก ก.3 ผลการตรวจวัดคุณภาพน้ำทิ้งแบบต่อเนื่อง (Online Monitoring) - รูปที่ 3-27 ระบบตรวจสอบคุณภาพน้ำแบบต่อเนื่อง (Online Monitoring) ที่บ่อพักน้ำทิ้ง (Retention Pit) - รูปที่ 3-28 ระบบตรวจสอบคุณภาพน้ำแบบต่อเนื่อง (Online Monitoring) ที่บ่อพักน้ำทิ้งจากหอหล่อเย็น (CT Blow Down Pit)

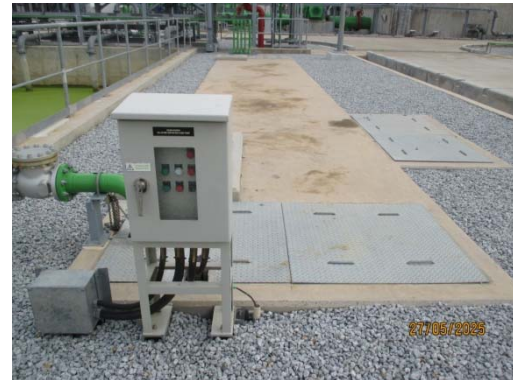
รูปที่ 3-33 ป่อแยกน้ำมัน (Oil Separator)

10. จัดให้มีเจ้าหน้าที่ที่มีประสบการณ์ เพื่อดูแลและบำรุงรักษา และตรวจสอบบ่อแยกน้ำมัน (Oil Separator) เป็นประจำอย่างน้อยเดือนละ 1 ครั้ง	- โครงการจัดให้มีเจ้าหน้าที่ที่มีประสบการณ์ เพื่อดูแลบำรุงรักษา และตรวจสอบบ่อแยกน้ำมัน (Oil Separator) เป็นประจำอย่างน้อยเดือนละ 1 ครั้ง	- ไม่พบปัญหา ในการ ดำเนินงาน	- ภาคผนวก ข.10 บันทึกการ ตรวจสอบบ่อแยกน้ำมัน (Oil Separator)

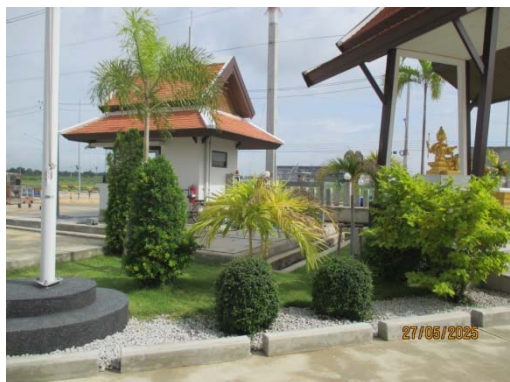
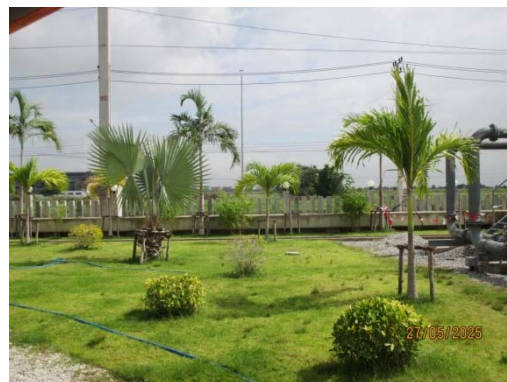
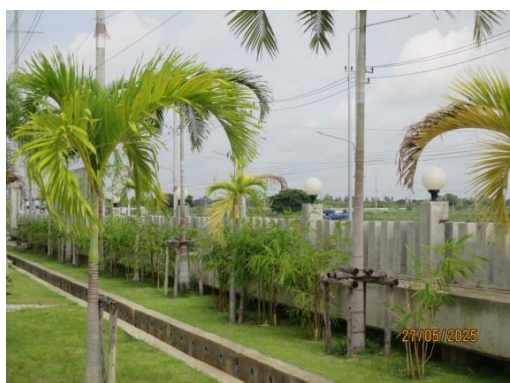
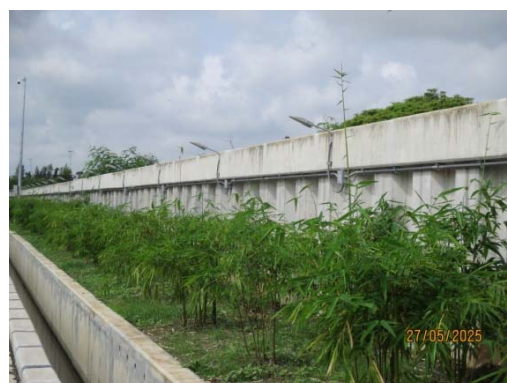
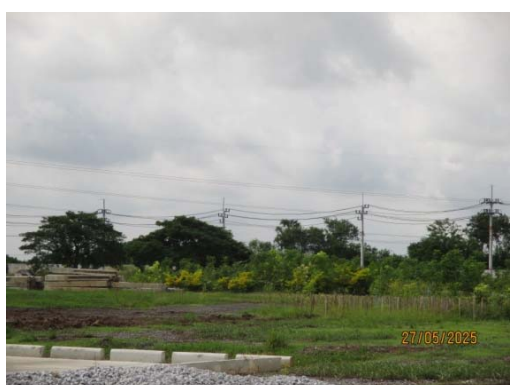
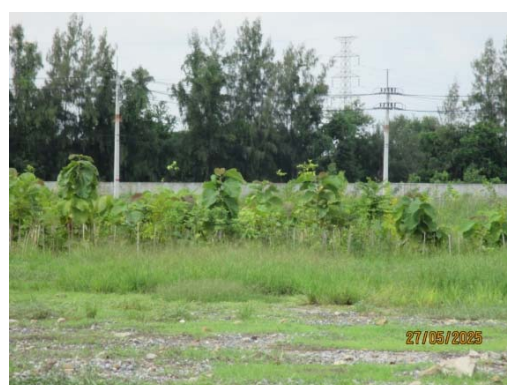
5. เลือกปลูกต้นไม้ที่มีเรือนยอดเป็นทรงกระบอก เช่น โอศอกอินเดีย เป็นต้น โดยให้มีขนาดเหมาะสมกับ ความกว้างของพื้นที่สีเขียวประชิดกับแนวฐานวาง ท่อ (Pipe Rack)	- โครงการได้ทำการปลูกต้นไม้ตลอดแนวฐานวางท่อ ส่งก๊าซ (Pipe Rack) บริเวณด้านหลังโครงการ และม ีการจำกัดความสูงของต้นไม้	- ไม่พบปัญหา ในการ ดำเนินงาน	- รูปที่ 3-67 พื้นที่สีเขียว
