รายงานผลการปฏิบัติตามมาตรการป้องกันและแก้ไขผลกระทบสิ่งแวดล้อม
และมาตรการติดตามตรวจสอบคุณภาพสิ่งแวดล้อม
โครงการอาคารชุด รีธึม เจริญนคร ไอคอนิค
(Rhythm Charoennakhon Iconic) (ระยะก่อสร้าง)
ตั้งอยู่ที่ถนนเจริญนคร แขวงคลองตันใต้ เขตคลองสาน กรุงเทพมหานคร
ของบริษัท เอพี เอ็มอี 20 จำกัด สำนักงานตั้งอยู่เลขที่ 170/57 ชั้นที่ 18
อาคารไอเชียนทาวเวอร์ 1 ถนนรัชดาภิเษก แขวงคลองเตย เขตคลองเตย กรุงเทพมหานคร

ระหว่างเดือนมกราคม – มิถุนายน 2568

Environment Research &
Technology Co., Ltd.

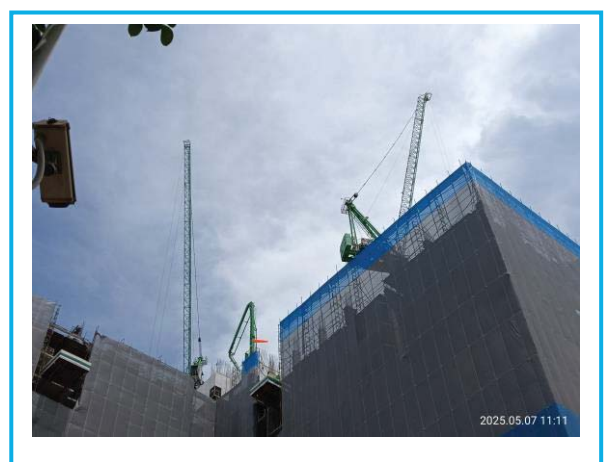
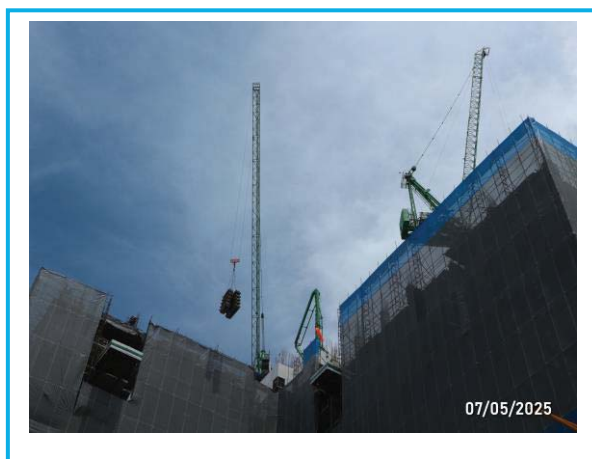
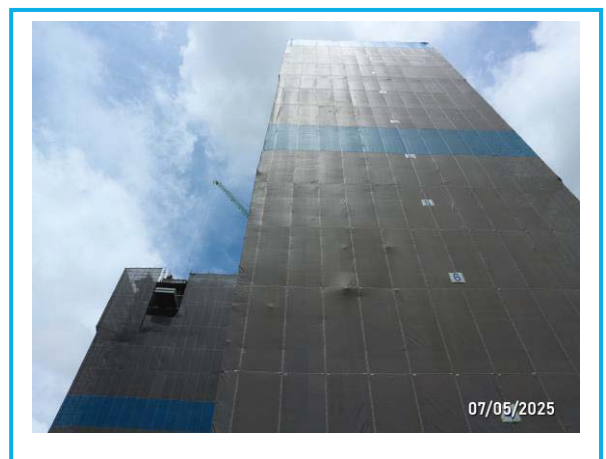
รูปที่ 1.6-1 สถานภาพการก่อสร้างโครงการในปัจจุบัน (เดือนพฤษภาคม 2568)

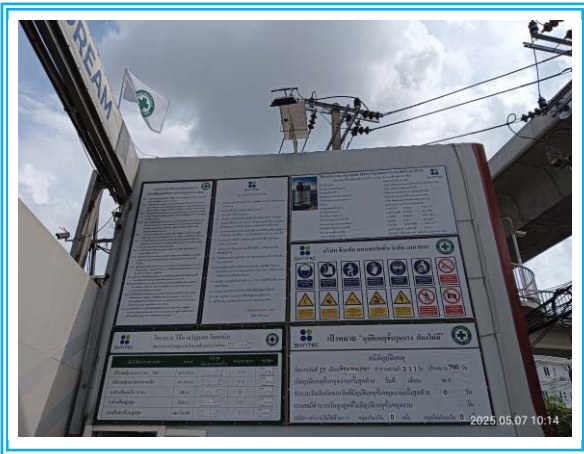
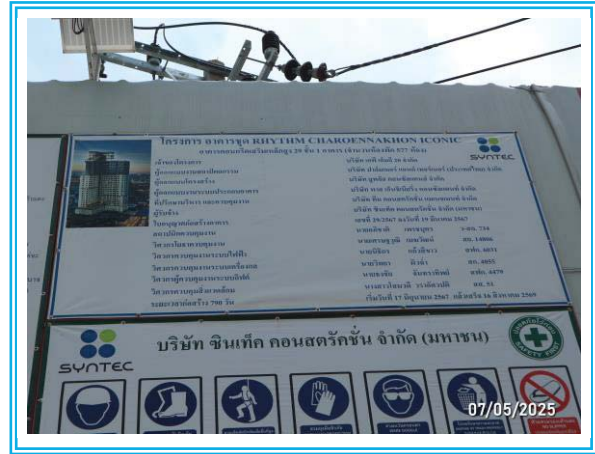
รูปที่ 3-1 บ้ายแสดงรายละเอียดของโครงการ

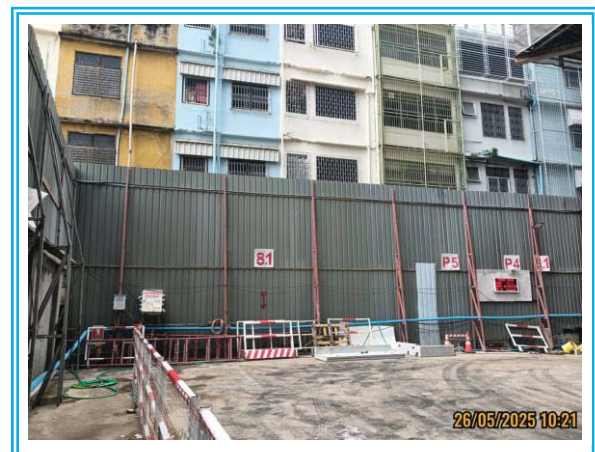
รูปที่ 3-3 รั้วชั่วคราวแบบ Metal Sheet สีเขียวไม่สะท้อนแสง สูงประมาณ 6.0 เมตร

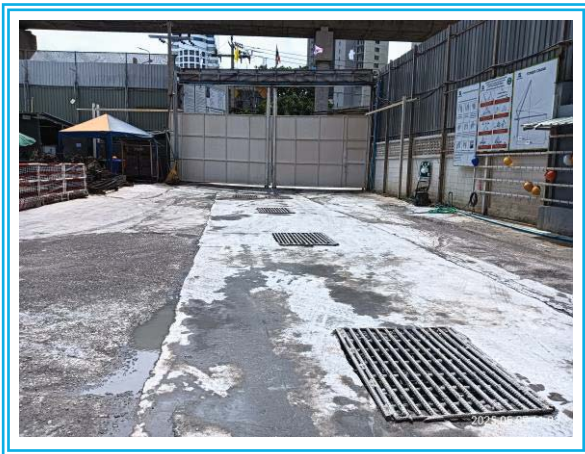
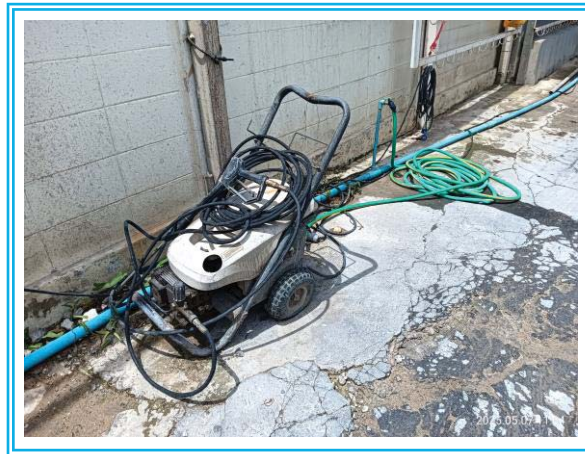
รูปที่ 3-32 เครื่อง Water Jet และพื้นที่สำหรับล้างล้อรถบรรทุกก่อนออกจากพื้นที่โครงการ

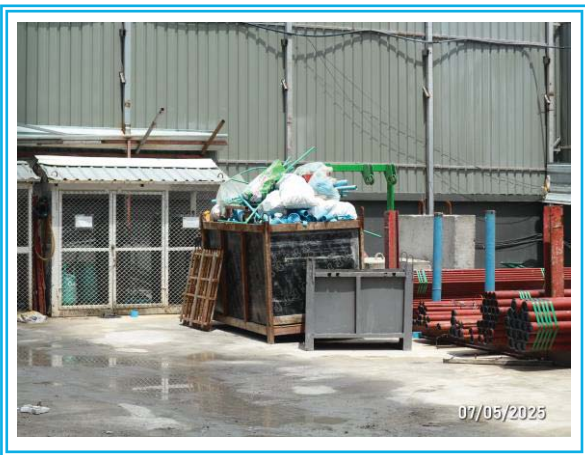
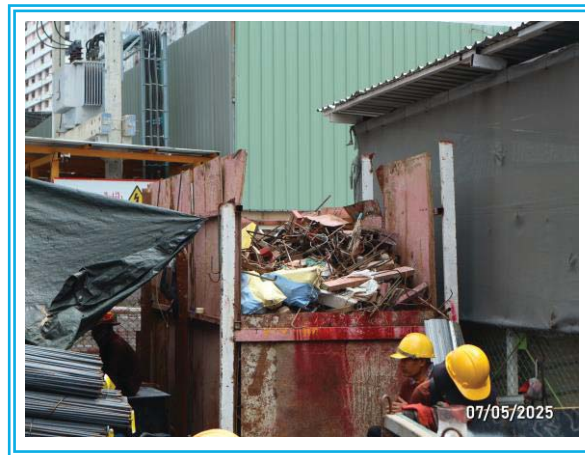
รูปที่ 3-33 จุดรวบรวมเศษวัสดุก่อสร้าง

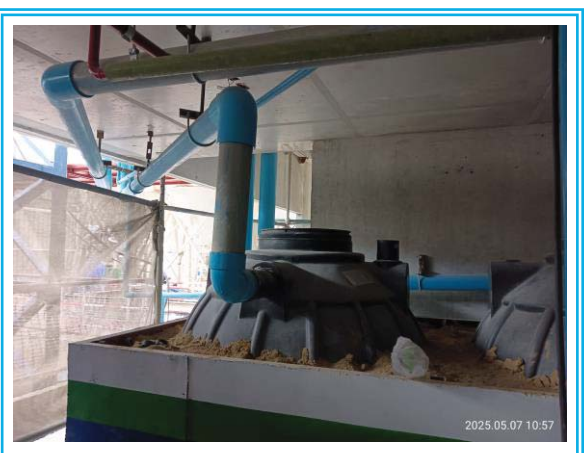
รูปที่ 3-40 ระบบบำบัดน้ำเสียสำเร็จรูป

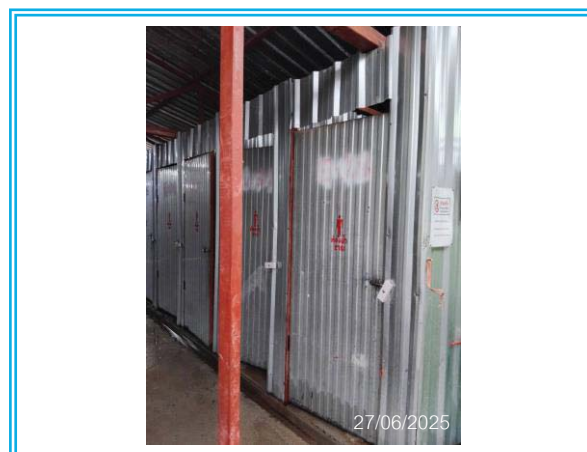
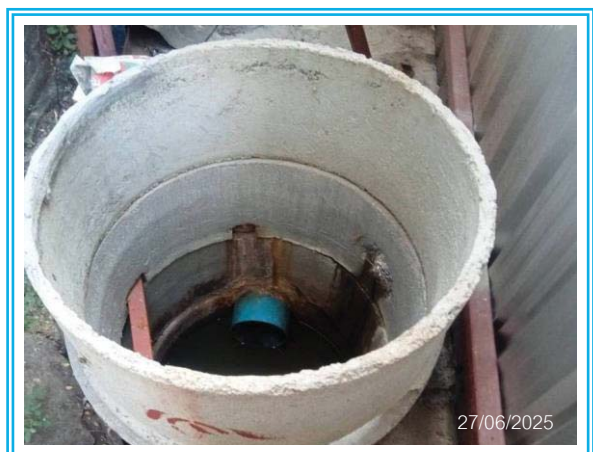
รูปที่ 3-43 ห้องน้ำภายในบ้านพักคนงาน/ระบบบำบัดน้ำเสีย
