## มาตรการป้องกันและแก้ไข ผลกระทบสิ่งแวดล้อมและ มาตรการติดตามตรวจสอบ คุณภาพสิ่งแวดล้อม

## มาตรการป้องกันและแก้ไขผลกระทบสิ่งแวดล้อม และมาตรการติดตามตรวจสอบคุณภาพสิ่งแวดล้อม

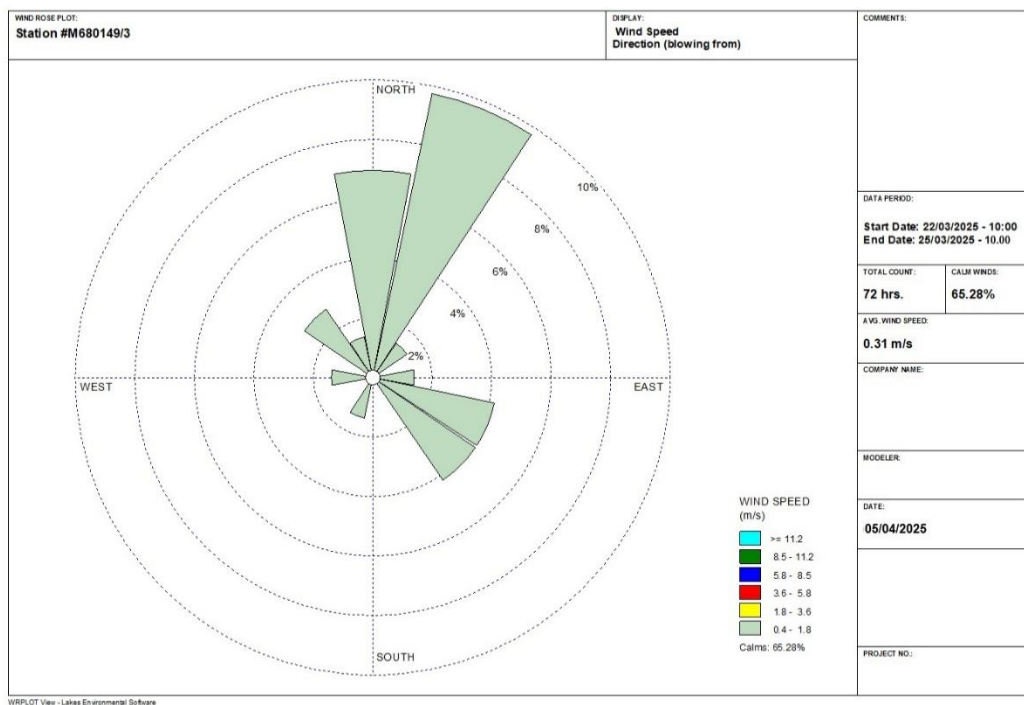
รูปที่ 2-2 ผังแสดงทิศทางและความเร็วลม

การตรวจวัดความเร็วและทิศทางลม ระหว่างวันที่ 22-25 มีนาคม 2568 บริเวณบ้านราษฎรที่ใกล้เคียงโครงการทางด้านทิศตะวันออก พบว่า ลมส่วนใหญ่มีทิศทางของลมพัดมาจากทางทิศตะวันออกเฉียงเหนือค่อนไปทางทิศเหนือ ความเร็วลมส่วนใหญ่มีค่าต่ำกว่า 0.4 เมตรต่อวินาที จัดเป็นลมสงบ (Calm) ตามการแบ่งขนาดลมของโบฟอร์ต (The Beau fort Scale of Wind-ภูมิศาสตร์ กายภาพ, ทวี ทองสว่าง และคณะ, 2536) เนื่องจากลมส่วนใหญ่พัดมาจากทางทิศตะวันออกเฉียงเหนือค่อนไปทางทิศเหนือ โดยจุดที่คาดว่าจะได้รับผลกระทบด้านฝุ่นละอองจากการพัดผ่านของทิศทางลมเป็นบริเวณพื้นที่หน้าเหมืองโครงการ เนื่องจากทางโครงการได้ปฏิบัติตามมาตรการลดผลกระทบในเรื่องการฟุ้งกระจายของฝุ่นละอองจากกิจกรรมการทำเหมือง และมีมาตรการป้องกันการฝุ่นละอองอย่างต่อเนื่อง โดยมีการสร้างอาคารปิดคลุมโรงโม่หิน ติดตั้งระบบสเปรย์น้ำตามแหล่งกำเนิดของฝุ่นละอองและเฝ้าระวังอย่างเคร่งครัด แสดงผลการตรวจวัดได้ดังรูปที่ 2-2 และตารางที่ 2-6 หนังสือรับรองผลการวิเคราะห์ทางห้องปฏิบัติการดังเอกสารแนบ 13 เอกสารสอบเทียบเครื่องมือดังเอกสารแนบ 14 และเอกสารอนุญาตขึ้นทะเบียนห้องปฏิบัติการวิเคราะห์ดังเอกสารแนบ 15
