บทที่ 1

บทนำ

ชื่อโครงการ	โครงการเหมืองแร่ยิปซัมและแอนไฮไดรต์
เจ้าของโครงการ	บริษัท โลยมาศ จำกัด
สถานที่ตั้งโครงการ	ตำบลทุ่งเตาใหม่ อำเภอบ้านนาสาร จังหวัดสุราษฎร์ธานี
ขนาดที่ตั้งโครงการ	เนื้อที่ 270-3-44 ไร่
โครงการได้รับอนุญาตประทานบัตร	เมื่อวันที่ 4 มีนาคม 2546 ถึงวันที่ 3 มีนาคม 2556 รวมอายุประทานบัตร 10 ปี
	ได้รับการต่ออายุประทานบัตร ครั้งที่ 1 ออกไปอีก 10 ปี ตั้งแต่วันที่ 4 มีนาคม 2556 ถึงวันที่ 3 มีนาคม 2566 รวมอายุประทานบัตร 20 ปี
	ได้รับการต่ออายุประทานบัตร ครั้งที่ 2 ออกไปอีก 10 ปี ตั้งแต่วันที่ 29 กันยายน 2566 ถึงวันที่ 28 กันยายน 2576 รวมอายุประทานบัตร 30 ปี
ได้รับอนุญาตประทานบัตรเลขที่	30209/15584

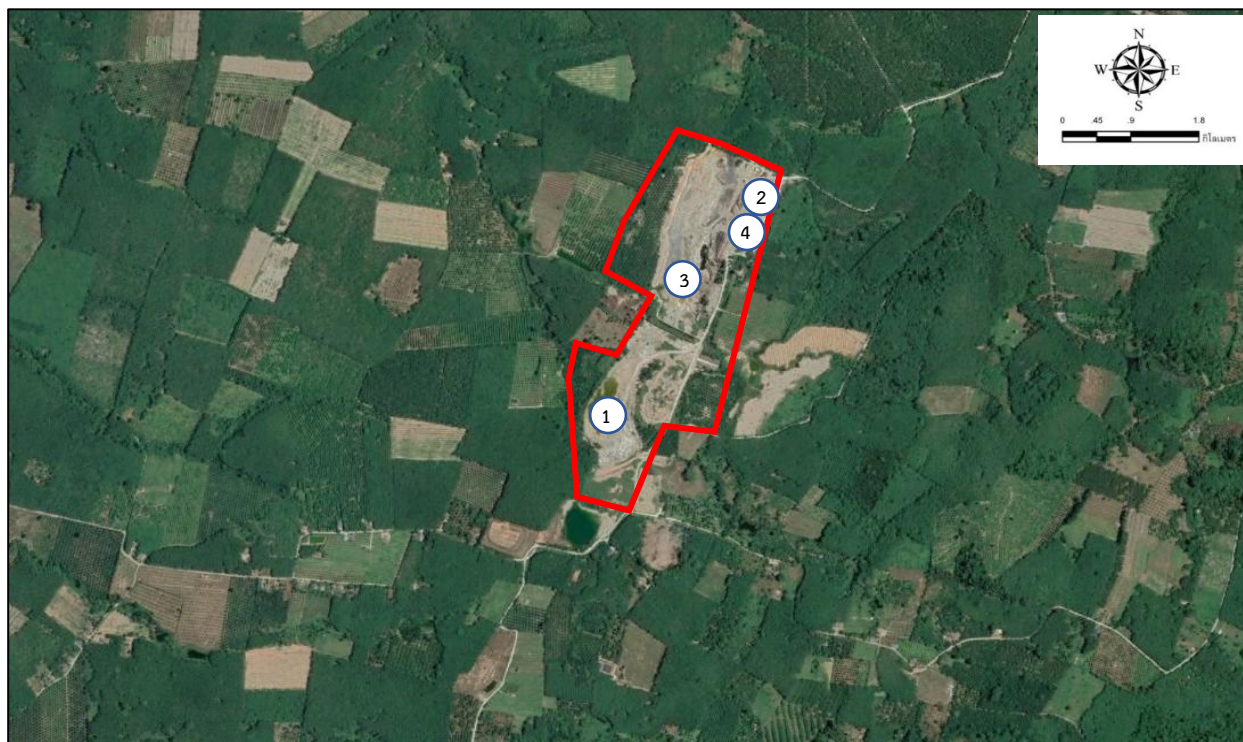
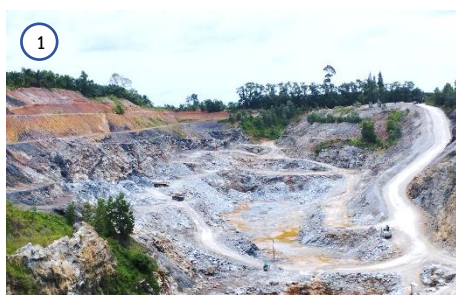
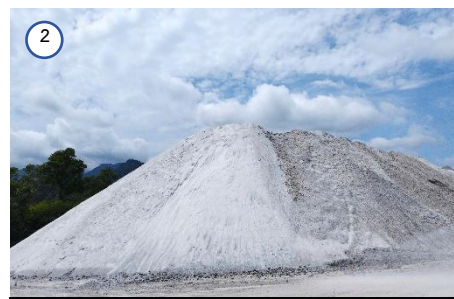
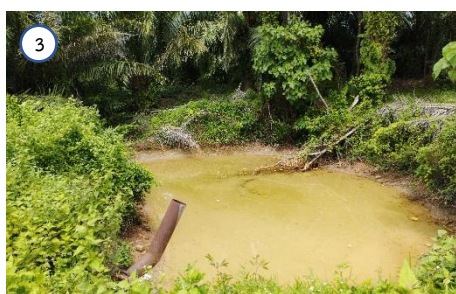
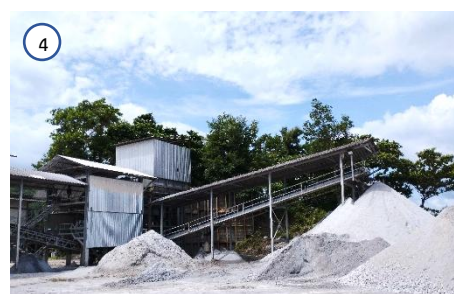
รูปที่ 1-2 แสดงลักษณะภูมิประเทศบริเวณพื้นที่โครงการ

ลักษณะภูมิประเทศของโครงการมีสภาพเป็นพื้นที่ราบ อยู่สูงจากระดับน้ำทะเลปานกลางประมาณ 20 เมตร ในปัจจุบันพื้นที่ผ่านการทำเหมืองเนื้อที่ประมาณ 48 ไร่ อยู่ทางด้านทิศเหนือของพื้นที่โครงการ มีลักษณะภูมิประเทศเป็นบ่อเหมืองลึกจากพื้นที่ราบ และพื้นที่ที่กำลังเปิดการทำเหมืองตามเงื่อนไขเปลี่ยนแปลงแผนผังการทำเหมืองที่อยู่ด้านทิศใต้ของพื้นที่โครงการ นอกจากนี้เป็นพื้นที่เก็บกองแร่ลานกองดิน บ่อตกตะกอน และโรงแต่งแร่ แสดงดังรูปที่ 1-2

ลักษณะหน้าเหมืองปัจจุบัน

พื้นที่เก็บกองแร่

บ่อดักตะกอน

โรงแต่งแร่ของโครงการ
