การตรวจสอบการปฏิบัติตามมาตรการป้องกันและแก้ไขผลกระทบสิ่งแวดล้อม

การติดตามตรวจสอบการปฏิบัติตามมาตรการป้องกัน และแก้ไขผลกระทบสิ่งแวดล้อม

ตารางที่ 2-1 มาตรการป้องกันและแก้ไขผลกระทบสิ่งแวดล้อม (ระยะเตรียมการ)
โครงการทำเหมืองแร่หินอุตสาหกรรมชนิดหินปูน เพื่ออุตสาหกรรมก่อสร้าง
คำขอประทานบัตรที่ 30/2541(ประทานบัตรที่ 32425/15589) ร่วมแผนผังโครงการทำเหมืองเดียวกันกับ
คำขอประทานบัตรที่ 29/2541(ประทานบัตรที่32424/15590) ของบริษัท รุ่งอรุณศิลา จำกัด ตั้งอยู่ที่ ตำบลพุดำจาน อำเภอพระพุทธรบาท จังหวัดสระบุรี
ครั้งที่ 1/2568 เดือนมกราคม-มิถุนายน 2568

วันที่ตรวจสอบ : 23 เมษายน 2568
ผู้นำตรวจสอบ : บริษัท รุ่งอรุณศิลา จำกัด
ผู้ตรวจสอบ : บริษัท เอส.พี.เอส. คอนสตรัคชั่น เซอร์วิส จำกัด

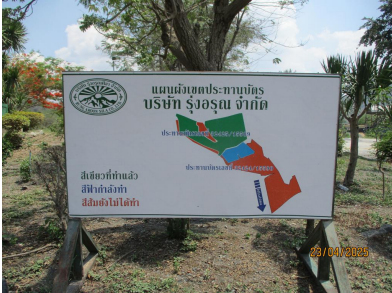
ป้ายแสดงขอบเขตพื้นที่หน้าเหมืองปัจจุบัน

มาตรการป้องกันและแก้ไขผลกระทบสิ่งแวดล้อม	รายละเอียดการปฏิบัติตามมาตรการ	ปัญหา อุปสรรค การแก้ไข	รูป/เอกสารอ้างอิง
1. ทรัพยากรสิ่งแวดล้อมทางกายภาพ 1.1 สภาพภูมิประเทศ 1. กำหนดขอบเขตพื้นที่หน้าเหมืองที่จะ ดำเนินการผลิตแร่ในแต่ละช่วงให้ชัดเจน และ ดำเนินการทำเหมืองเฉพาะภายในขอบเขตพื้นที่ หน้าเหมืองที่กำหนดเท่านั้น	- โครงการติดตั้งป้ายการกำหนดเขตพื้นที่การทำเหมือง ใน แต่ละช่วงชัดเจน และดำเนินการในเฉพาะภายในพื้นที่ หน้าเหมืองที่กำหนดเท่านั้น	-

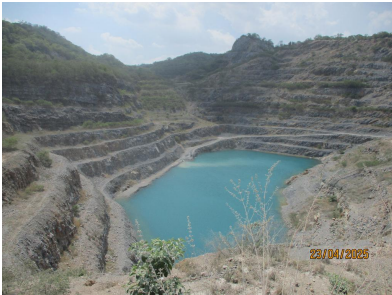
พื้นที่บ่อพักน้ำชั่วคราวบริเวณบ่อเหมือง

1.2 อุทกวิทยา 1. จัดสร้างบ่อรับน้ำขนาดพื้นที่ 2 ไร่ ลึก 3 เมตร ในบริเวณพื้นที่คำขอฯ ที่ 30/2541 เพื่อรองรับน้ำ ที่ชะล้างออกมาจากหน้าเหมืองในเขตพื้นที่คำขอ ฯ ที่ 29/2541 ซึ่งจะดำเนินการผลิตแร่ในส่วนที่ เป็นภูเขาในช่วงที่ 1 และ 2 ของการทำเหมือง ส่วนการทำเหมืองในช่วงที่ 3 ซึ่งจะมีการขยาย หน้าเหมืองมายังพื้นที่คำขอฯ ที่ 30/2541 ใน ลักษณะบ่อเหมือง ทางโครงการจะต้องออกแบบ หน้าเหมือง หรือบ่อเหมืองให้บริเวณใดบริเวณ หนึ่งเป็นบ่อพักน้ำชั่วคราว แล้วทำการผลิตแร่ใน บ่อเหมืองอีกด้านหนึ่ง ซึ่งจะสลับกันไปอยู่ภายใน บ่อเหมือง และห้ามระบายน้ำออกนอกพื้นที่ โครงการอย่างเด็ดขาด	- โครงการได้จัดให้มีบ่อเหมืองเป็นบ่อพักน้ำชั่วคราว และ ไม่มีการระบายน้ำออกจากพื้นที่โครงการ	-

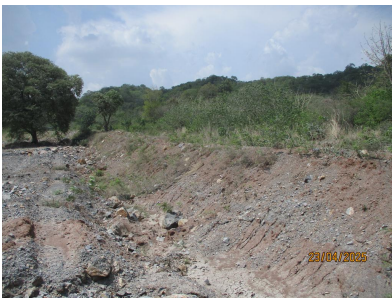
รูปคันทำนบรับน้ำจากหลักรูที่ 19 ไปหลักรูที่ 2
3. บริเวณขอบบ่อรับน้ำ และโดยรอบขอบบ่อเหมือง ทางโครงการจะต้องปลูกหญ้าแฝกอย่างน้อย 3 แถว ในลักษณะสลับฟันปลา โดยให้มีระยะห่างระหว่างต้น และแถวประมาณ 50 เซนติเมตร	- โครงการได้มีการปลูกหญ้าแฝกและไม้ยืนต้นตามแนวขอบบ่อเหมืองตามรายละเอียดดังกล่าว	-

มาตรการป้องกันและแก้ไขผลกระทบสิ่งแวดล้อม	รายละเอียดการปฏิบัติตามมาตรการ	ปัญหา อุปสรรค การแก้ไข	รูป/เอกสารอ้างอิง
2. จัดสร้างคันทำนบและคูรับน้ำจากหลักรูที่ 19 ไปยังหลักรูที่ 2 ของพื้นที่คำขอฯ ที่ 29/2541 เพื่อเบี่ยงเบนน้ำที่ไหลบ่าบริเวณนี้ ให้ไหลไปยังบ่อรับน้ำในพื้นที่คำขอฯ ที่ 30/2541 โดยจัดสร้างในลักษณะรูปสี่เหลี่ยมคางหมู ขนาดคันทำนบกว้าง 2 เมตร สูง 1.5 และสันทำนบกว้าง 1 เมตร ส่วนคูระบายน้ำขนาดความกว้างด้านบน 1.5 เมตร ลึก 1 เมตร และท้องร่องกว้าง 0.75 เมตร	- โครงการได้มีการจัดทำคันทำนบดินและคูระบายน้ำเพื่อเบี่ยงเบนน้ำที่ไหลบ่าให้ไหลไปยังบ่อรับน้ำตามที่กำหนด	-

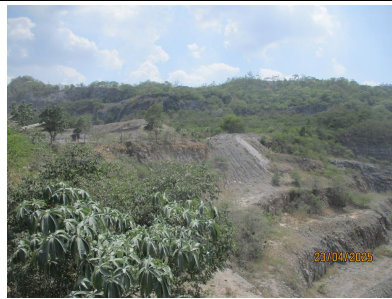
แนวต้นไม้ขอบบ่อเหมือง

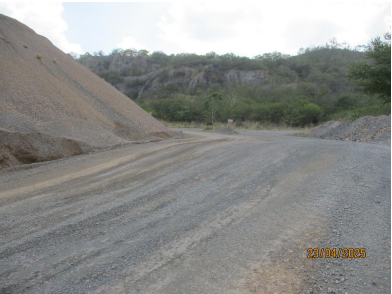
<p>สภาพเส้นทางขนส่ง จากหน้าเหมืองถึงโรงโม่หิน</p>

มาตรการป้องกันและแก้ไขผลกระทบสิ่งแวดล้อม	รายละเอียดการปฏิบัติตามมาตรการ	ปัญหา อุปสรรค การแก้ไข	รูป/เอกสารอ้างอิง
<p>2. คุณค่าการใช้ประโยชน์ของมนุษย์</p> <p>2.1 การคมนาคม และการขนส่ง</p> <p>1. ปรับปรุงและดูแลรักษาเส้นทางการขนส่ง ของโครงการจากหน้าเหมืองมายังโรงโม่หิน และ จากโรงโม่หินไปยังทางหลวงหมายเลข 21 ให้อยู่ใน สภาพใช้งานได้ดียิ่งขึ้น</p>	<p>- ทางโครงการได้มีการดูแลรักษาสภาพเส้นทางขนส่ง ให้มีสภาพใช้งานได้ดียิ่งขึ้น</p>	-	<div>

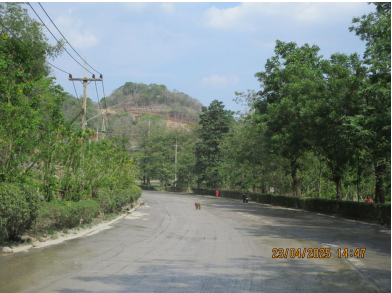
<p>สภาพเส้นทางขนส่งจากโรงโม่หิน ถึงถนนหมายเลข 21</p></div>

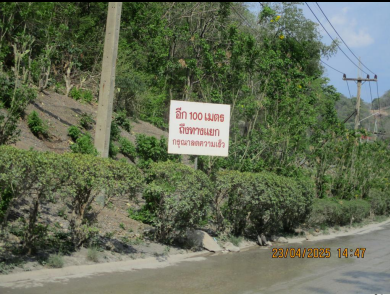
ป้ายเตือนบริเวณเส้นทางขนส่งแร่/ก่อนขึ้น ทล.21

มาตรการป้องกันและแก้ไขผลกระทบสิ่งแวดล้อม	รายละเอียดการปฏิบัติตามมาตรการ	ปัญหา อุปสรรค การแก้ไข	รูป/เอกสารอ้างอิง
2. จัดทำป้ายสัญญาณเตือนภัยบริเวณเส้นทาง ขนส่งแร่ โดยเฉพาะบริเวณทางแยกหรือก่อนขึ้นสู่ ทางหลวงหมายเลข 21 เพื่อความปลอดภัยและลด อุบัติเหตุ	- โครงการได้จัดให้มีป้ายเตือนบริเวณเส้นทางขนส่งแร่ บริเวณทางแยกหรือก่อนขึ้นสู่ทางหลวงหมายเลข 21 และดูแลรักษาให้อยู่ในสภาพดีอยู่เสมอ	-

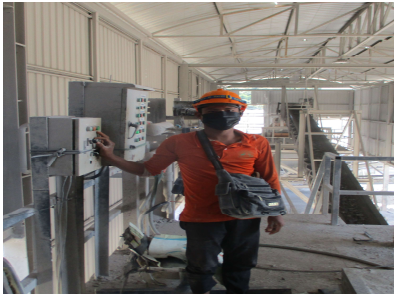
มาตรการป้องกันและแก้ไขผลกระทบสิ่งแวดล้อม	รายละเอียดการปฏิบัติตามมาตรการ	ปัญหา อุปสรรค การแก้ไข	รูป/เอกสารอ้างอิง
<p>3.2 อาชีวอนามัย</p> <p>1. จัดหาอุปกรณ์เพื่อป้องกันอันตรายส่วนบุคคลให้กับพนักงานและเจ้าหน้าที่ขณะปฏิบัติงาน เช่น หน้ากากป้องกันฝุ่น ที่ครอบจมูก ปลั๊กอุดหู หมวกนิรภัย รองเท้านิรภัย และถุงมือ เป็นต้น และควบคุมให้มีการสวมใส่ตลอดเวลาปฏิบัติงาน พร้อมทั้งจัดเตรียมอุปกรณ์ เพื่อปฐมพยาบาลเบื้องต้นให้พร้อมอยู่เสมอ</p>	<p>- โครงการจัดให้มีอุปกรณ์ป้องกันอันตรายส่วนบุคคลให้กับพนักงานและเจ้าหน้าที่ พร้อมกับควบคุมให้มีสวมใส่ตลอดเวลาปฏิบัติงาน และมีการจัดเตรียมอุปกรณ์ปฐมพยาบาลเบื้องต้นให้พร้อมใช้งานอยู่เสมอ</p>	-

<p>พนักงานสวมใส่อุปกรณ์ป้องกันอันตรายส่วนบุคคล</p>

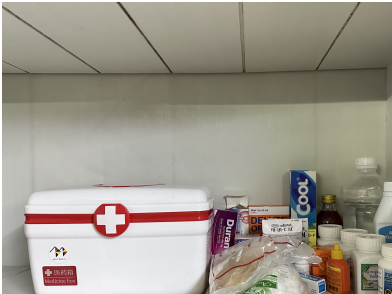
<p>ยาปฐมพยาบาลเบื้องต้น</p>
<p>2. จัดตั้งระเบียบข้อบังคับที่จะนำมาใช้ เพื่อลดอุบัติเหตุอย่างเคร่งครัด และมอบหมายให้หัวหน้างานเป็นผู้รับผิดชอบ</p>	<p>- โครงการได้จัดให้มีระเบียบและข้อบังคับที่นำมาใช้เพื่อลดอุบัติเหตุโดยมอบหมายให้หัวหน้างานเป็นผู้รับผิดชอบ</p>	-	-

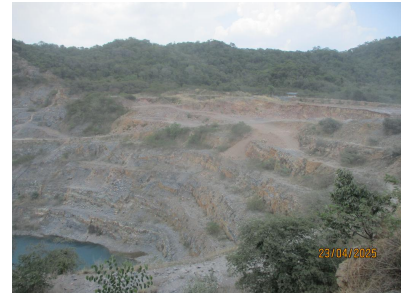
<p>รูปสภาพหน้าเหมืองแบบขั้นบันได ของโครงการ</p>
<p>2. เปิดหน้าเหมืองตั้งแต่บริเวณ “ห” และมีการเดินหน้าเหมืองตามทิศทางที่กำหนดตามแผนผังอย่างเคร่งครัด และแร่ที่ผลิตได้จากหน้าเหมืองในแต่ละวันจะต้องขนส่งไปบดย่อยยังโรงโม่หินให้หมดอย่างต่อเนื่องทุกวัน</p>	<p>- ทางโครงการเริ่มเปิดหน้าเหมืองบริเวณ “ห” และเดินหน้าเหมืองตามทิศทางที่แผนผังโครงการกำหนดและแร่ที่ผลิตได้จากหน้าเหมืองจะขนส่งไปทำการบดย่อยที่โรงโม่หินจนหมดในแต่ละวัน</p>	-	-

มาตรการป้องกันและแก้ไขผลกระทบสิ่งแวดล้อม	รายละเอียดการปฏิบัติตามมาตรการ	ปัญหา อุปสรรค การแก้ไข	รูป/เอกสารอ้างอิง
<p>1. ทรัพยากรสิ่งแวดล้อมทางกายภาพ</p> <p>1.1 สภาพภูมิประเทศ</p> <p>ระยะดำเนินการทำเหมือง</p> <p>1. กำหนดเปิดหน้าเหมืองโดยวิธีเหมืองทาบในลักษณะแบบขั้นบันได (Benching Method) โดยให้แต่ละชั้นมีความสูงไม่เกิน 10 เมตร และความกว้างไม่น้อยกว่า 10 เมตร และควบคุมความลาดชันรวมไม่เกิน 45 องศา</p>	<p>- สภาพหน้าเหมืองของโครงการมีลักษณะเป็นขั้นบันไดกว้างประมาณ 10 เมตร และสูงประมาณ 10 เมตร มีความลาดชันรวมไม่เกิน 45 องศา</p>	-

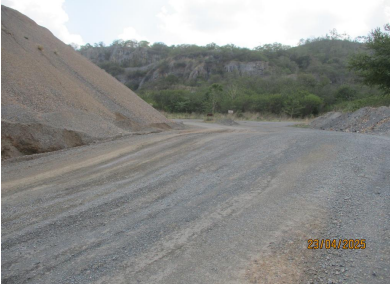
รูปเส้นทางลำเลียงแร่ภายในพื้นที่โครงการ
ระยะหลังการทำเหมือง และการฟื้นฟูพื้นที่ผ่านการทำเหมือง 1. ปรับแต่งชั้นบันไดและตรวจสอบเสถียรภาพของ ขอบบ่อเหมืองในแต่ละด้าน ให้มีความลาดชันรวมไม่ เกิน 45 องศา พร้อมกับปลูกพืชคลุมดินจำพวกหญ้า แพรง หรือพืชตระกูลถั่วในการป้องกันการพังทลาย และปรับสภาพบ่อเหมืองให้เป็นบ่อน้ำใช้สาธารณะ ให้กับราษฎรบริเวณใกล้เคียง และทำการตรวจสอบ คุณภาพน้ำก่อนที่จะอนุญาตให้ใช้ประโยชน์ในการ อุปโภคและเกษตรกรรมต่อไป	- ทางโครงการทำการปรับแต่งหน้าเหมืองให้เป็นแบบ ขั้นบันไดไปพร้อมกับการทำเหมือง ได้มีการปลูกพืช คลุมดิน ไม้ยืนต้นในบริเวณพื้นที่ผ่านการทำเหมืองแล้ว เพื่อฟื้นฟูและป้องกันการชะล้างพังทลาย และมีการ ปรับสภาพบ่อเหมืองให้เป็นบ่อน้ำใช้สาธารณะ	-

มาตรการป้องกันและแก้ไขผลกระทบสิ่งแวดล้อม	รายละเอียดการปฏิบัติตามมาตรการ	ปัญหา อุปสรรค การแก้ไข	รูป/เอกสารอ้างอิง
3. เศษดินเศษหินที่เกิดขึ้นจากการเปิดหน้าเหมือง จะต้องนำไปปรับถมเส้นทางลำเลียง และนำไปถมบด เป็นหินคลุก ห้ามไถดินลงสู่พื้นที่ข้างเคียง และเก็บ กองไว้บริเวณหน้าเหมืองอย่างเด็ดขาด	- เศษดินและเศษหินที่เกิดจากการทำเหมือง ทาง โครงการจะนำไปปรับปรุงเส้นทางลำเลียงแร่ในเขต พื้นที่โครงการ และบางส่วนจะนำไปถมบดเป็นหินคลุก	-

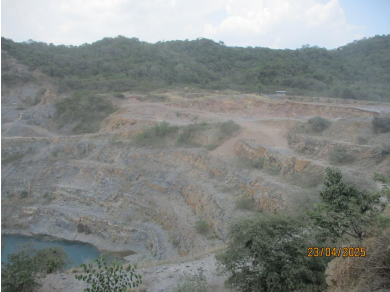
รูปหน้าเหมืองแบบขั้นบันได

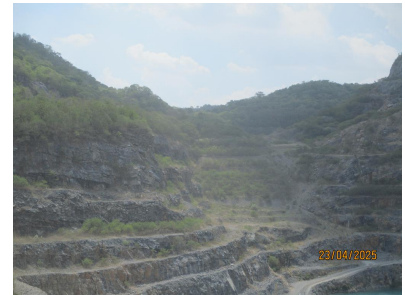
<p>รูปพื้นที่ปลูกพืชคลุมดินและไม้ยืนต้น บริเวณที่ผ่านการทำเหมือง</p>

มาตรการป้องกันและแก้ไขผลกระทบสิ่งแวดล้อม	รายละเอียดการปฏิบัติตามมาตรการ	ปัญหา อุปสรรค การแก้ไข	รูป/เอกสารอ้างอิง
2. รื้อถอนอาคารสิ่งปลูกสร้างและเครื่องจักร อุปกรณ์ออกจากพื้นที่ให้หมด รวมทั้งปรับเกลี่ยคัน ทำนบถมกลับคุ้ระบายน้ำ และปลูกพืชคลุมดินเพื่อ ลดการชะล้างหน้าดิน และปลูกไม้ยืนต้นเพิ่มเติมใน ส่วนที่สามารถปลูกได้ต่อไป	- ทางโครงการพร้อมดำเนินการตามมาตรการหลังสิ้นสุด การทำเหมือง โดยทำการปลูกพืชคลุมดินและไม้ยืนต้น บริเวณที่ผ่านการทำเหมืองแล้ว และปลูกไม้ยืนต้น เพิ่มเติมบริเวณริมเส้นทางขนส่งแร่	-

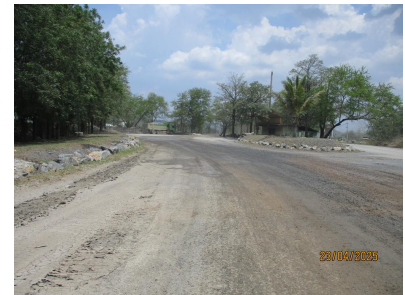
<p>ไม้ยืนต้นบริเวณริมเส้นทางขนส่งแร่</p>

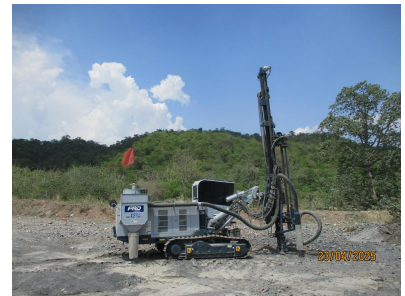
รถเจาะรื้อระเบิดที่ติดตั้งถุงกรองฝุ่น

มาตรการป้องกันและแก้ไขผลกระทบสิ่งแวดล้อม	รายละเอียดการปฏิบัติตามมาตรการ	ปัญหา อุปสรรค การแก้ไข	รูป/เอกสารอ้างอิง
1.2 คุณภาพอากาศและเสียง 1. ติดตั้งถุงกรองฝุ่นไว้ที่บริเวณเครื่องเจาะรื้อระเบิด เพื่อป้องกันฝุ่นหินออกจากรูเจาะเครื่องเจาะรื้อระเบิด	- รถเจาะรื้อระเบิดมีการติดตั้งเครื่องดูดฝุ่นและถุงกรองฝุ่น เพื่อป้องกันฝุ่นละอองฟุ้งกระจายในระหว่างการเจาะรื้อระเบิด	-

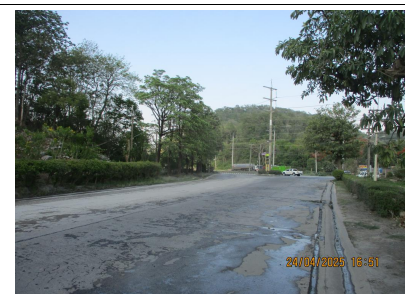
รูปเส้นทางไปยังถนน ทล.21

3. เส้นทางลำเลียงแร่จากโรงโม่หินไปยังทางหลวงหมายเลข 21 ซึ่งปัจจุบันเป็นถนนลาดยาง ควรทำการปรับปรุงดูแลรักษาให้อยู่ในสภาพที่ใช้งานได้ตลอดเวลา หากเกิดการชำรุดเสียหายหรือเกิดการฟุ้งกระจายของฝุ่นละอองจะต้องซ่อมแซมทันที	- เส้นทางขนส่งแร่จากโรงโม่หินของโครงการออกไปยังทางหลวงหมายเลข 21 ทางโครงการได้ปรับปรุงเป็นถนนคอนกรีตเสริมเหล็ก พร้อมทั้งทำการปลูกไม้ยืนต้นบริเวณริมเส้นทาง	-

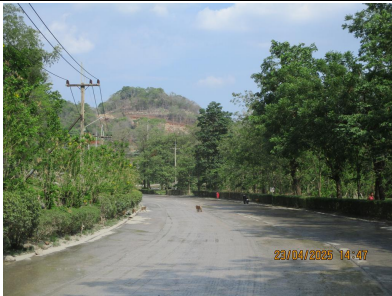
<p>ปลูกต้นไม้เพิ่มเติมริมเส้นทางไปยัง ทล.21</p>
4. ทำการฉีดพรมน้ำตามแนวเส้นทางลำเลียง ภายในพื้นที่โครงการอย่างน้อยวันละ 2 ครั้ง	- มีการฉีดพรมน้ำตามเส้นทางลำเลียงอย่างน้อยวันละ 2 ครั้ง และได้กำชับให้รถบรรทุกแร่ทุกคันผ่านบ่อล้าง ล้อก่อนออกนอกโรงโม่หินทุกครั้ง เพื่อช่วยลดการฟุ้ง กระจายของฝุ่นละออง	-

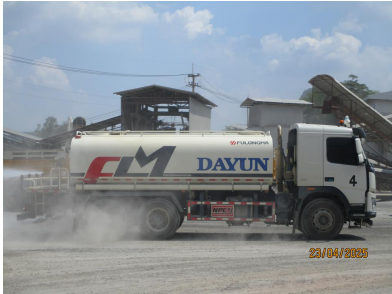
<p>รถพ่นฉีดพรมน้ำ</p>

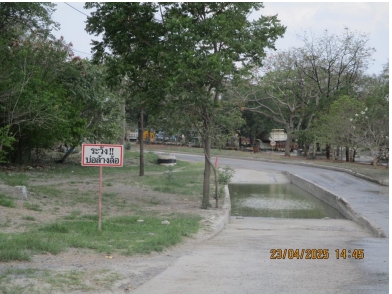
<p>บ่อล้างล้อในพื้นที่โครงการ</p>

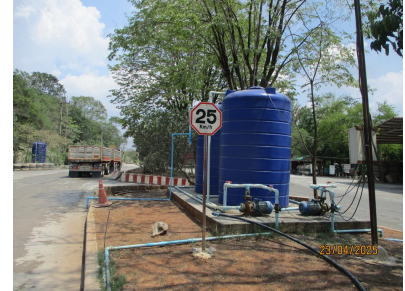
มาตรการป้องกันและแก้ไขผลกระทบสิ่งแวดล้อม	รายละเอียดการปฏิบัติตามมาตรการ	ปัญหา อุปสรรค การแก้ไข	รูป/เอกสารอ้างอิง
5. จำกัดความเร็วของรถยนต์และเครื่องจักรทุกชนิดให้วิ่งไม่เกิน 25 กิโลเมตร/ชั่วโมง	- จำกัดความเร็วของรถยนต์ เครื่องจักร และรถบรรทุก แร่ที่วิ่งอยู่ภายในโครงการให้ใช้ความเร็วไม่เกินตามที่กำหนด โดยติดป้ายเตือนไว้ให้เห็นอย่างชัดเจน	-

รูปป้ายจำกัดความเร็ว
1.3 โรงโม่หิน 1. จะต้องปรับปรุงให้เป็นระบบปิด คือสร้างอาคารปิดคลุม 3 ด้าน และหลังคาปิดคลุมเครื่องมีย่อยหินทั้งระบบ พร้อมทั้งติดตั้งเครื่องฉีดสเปรย์น้ำบริเวณจุดต่างๆ	- ทางโครงการได้สร้างอาคารโรงโม่หินเป็นระบบปิด โดยสร้างอาคารปิดคลุม 3 ด้าน และมีหลังคาปิดคลุมเครื่องมีย่อยหินทั้งระบบ พร้อมทั้งติดตั้งสเปรย์น้ำบริเวณที่ก่อให้เกิดฝุ่นละออง เช่น บริเวณยังรับหินใหญ่ และบริเวณปากโม้ เป็นต้น	-

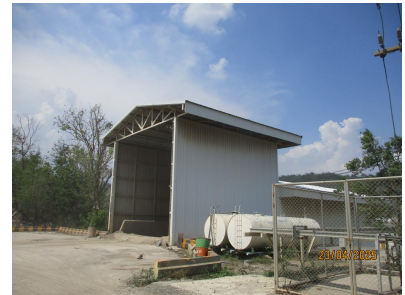
ปิดคลุมอาคารโรงโม่หิน

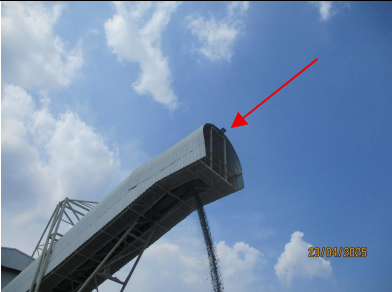
<p>สเปรย์ปลายสายพานลำเลียง</p>

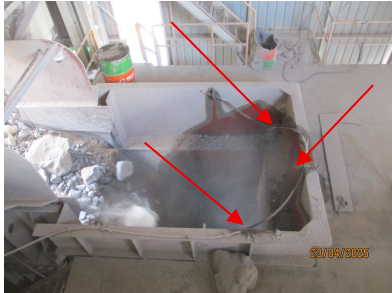
<p>สเปรย์น้ำปากโม</p>
2. ระบบสายพานลำเลียงหินจะต้องมีอุปกรณ์ปิดคลุมโดยตลอด	- ทำการสร้างหลังคาปิดคลุมระบบสายพานลำเลียงหิน	-

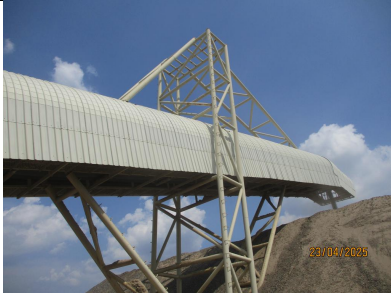
<p>ปิดคลุมระบบสายพานลำเลียงหิน</p>

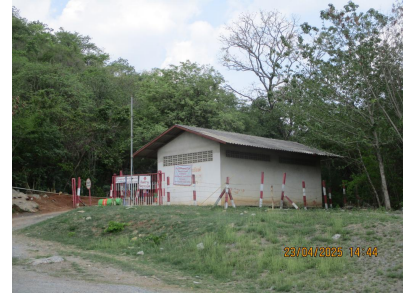
<p>อาคารเก็บวัตถุระเบิด เอกสารแนบในภาคผนวกที่ 6</p>

มาตรการป้องกันและแก้ไขผลกระทบสิ่งแวดล้อม	รายละเอียดการปฏิบัติตามมาตรการ	ปัญหา อุปสรรค การแก้ไข	รูป/เอกสารอ้างอิง
1.4 การใช้วัตถุระเบิด 1. การใช้วัตถุระเบิดในการผลิตแร่แต่ละครั้ง จะต้องควบคุมปริมาณวัตถุระเบิดสูงสุดไม่เกิน 120 กิโลกรัม/จังหวะถ่วง และหลีกเลี่ยงการจุดระเบิดในสภาวะอากาศไม่เหมาะสม	- ทางโครงการปฏิบัติตามมาตรการที่กำหนด พร้อมทำการสร้างอาคารเก็บวัตถุระเบิด และติดป้ายแสดงเขตพื้นที่อันตรายตามที่กฎหมายกำหนด	-

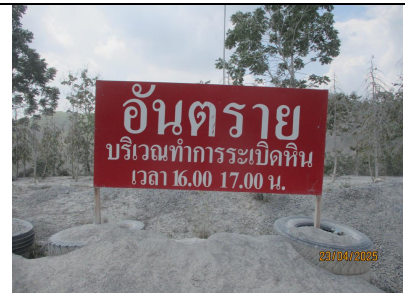
2. กำหนดทำการระเบิดในช่วงเวลา 16.00-17.00 นาฬิกา และให้ทำการระเบิดวันละ 1 ครั้ง	- ทางโครงการทำการระเบิดแร่วันละ 1 ครั้ง ในช่วงเวลาที่กำหนด พร้อมทั้งจัดทำป้ายแจ้งเวลาทำการระเบิดหินติดไว้ให้เห็นอย่างชัดเจนภายในพื้นที่โครงการ	-

<p>ป้ายเวลาทำการระเบิด</p>

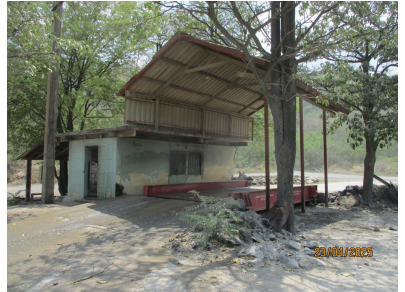
<p>จุดชั่งน้ำหนักรถ</p>

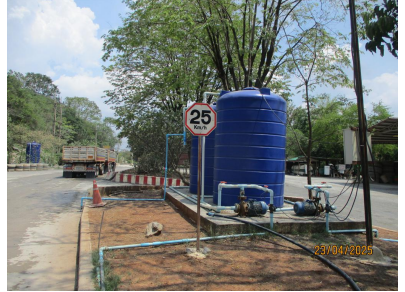
<p>ป้ายจำกัดความเร็ว</p>

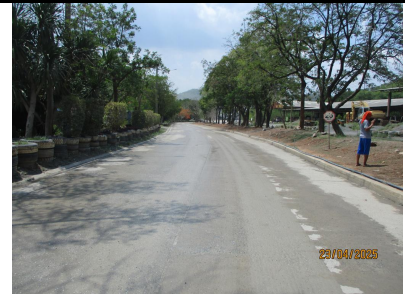
มาตรการป้องกันและแก้ไขผลกระทบสิ่งแวดล้อม	รายละเอียดการปฏิบัติตามมาตรการ	ปัญหา อุปสรรค การแก้ไข	รูป/เอกสารอ้างอิง
2. จะต้องทำการปรับปรุงเส้นทางลำเลียงแร่ในช่วง จากพื้นที่โครงการถึงโรงโม่หินและถนนลาดยางจาก โรงโม่หินมายังทางหลวงหมายเลข 21 ให้มีสภาพที่ ใช้งานได้ดีทุกฤดูกาล หากเกิดการชำรุดเสียหาย จะต้องทำการซ่อมแซมให้ใช้งานได้ตามปกติ	- ปัจจุบันทางโครงการได้ทำการปรับปรุงเส้นทางขนส่ง แร่โดยส่วนใหญ่เป็นถนนคอนกรีตเสริมเหล็ก ทั้งช่วง จากพื้นที่โครงการถึงโรงโม่หิน และจากโรงโม่หิน ออกไปยังทางหลวงหมายเลข 21 ให้สามารถใช้งานได้ อยู่เสมอ	-

<p>ถนนพื้นที่โครงการ</p>

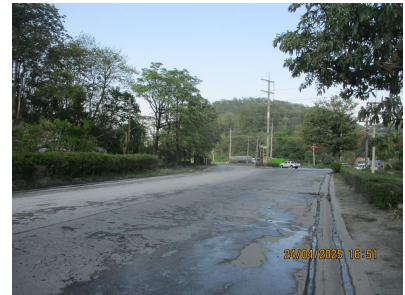
<p>ถนนไปยัง ทล.21</p>

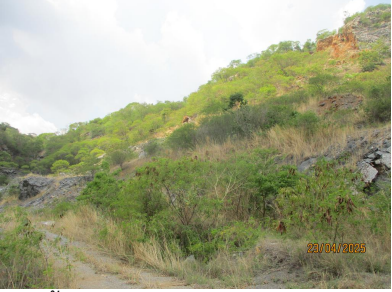
มาตรการป้องกันและแก้ไขผลกระทบสิ่งแวดล้อม	รายละเอียดการปฏิบัติตามมาตรการ	ปัญหา อุปสรรค การแก้ไข	รูป/เอกสารอ้างอิง
1 ให้องค์กร รุ่งอรุณศิลา จำกัด ปฏิบัติตามมาตรการป้องกันและแก้ไขผลกระทบสิ่งแวดล้อม และมาตรการติดตามตรวจสอบคุณภาพสิ่งแวดล้อม ตามที่เสนอมาในรายงานการวิเคราะห์ผลกระทบสิ่งแวดล้อม โครงการเหมืองแร่หินอุตสาหกรรมชนิดหินปูน คำขอประทานบัตรที่ 29/2541 ร่วมแผนผังโครงการทำเหมืองเดียวกันกับคำขอประทานบัตรที่ 30/2541 ตำบลพุดำจาน อำเภอพระพุทธบาท จังหวัดสระบุรีอย่างเคร่งครัด	- ทางโครงการจะปฏิบัติตามมาตรการที่กำหนดดังรายละเอียดที่กล่าวมาข้างต้นอย่างเคร่งครัด	-	-
2. ให้อำนาจพื้นที่ไม่ให้มีการทำเหมืองแร่บริเวณหมุดหลักฐานที่ 2-3-4-5-6-7-8-9-10-11-12 และให้เว้นแนวเขตไม่ทำเหมืองห่างจากขอบแปลงระยะ 10 เมตรระหว่างหมุดหลักฐานที่ 1 และ 2	- ทางโครงการได้กำหนดพื้นที่ไม่ให้มีการทำเหมือง และเว้นแนวเขตไม่ทำเหมืองในบริเวณที่กำหนด	-

<p>เขตพื้นที่ไม่ให้มีการทำเหมืองหมุด 2-12</p>

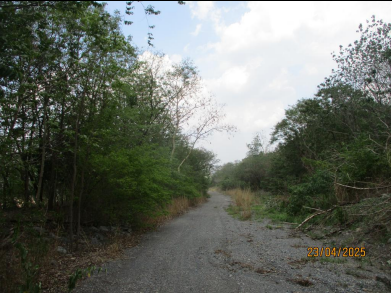
แนวเว้นเขต 10 เมตร จากขอบแปลง ระหว่างหมุด 1 และ 2
3. ให้ดำเนินการปลูกไม้ยืนต้นโตเร็วภายหลังจากได้รับประทานบัตรแล้ว (ในระยะเตรียมการทำเหมือง) โดยปลูกให้มีระยะ 2x2 เมตร ในพื้นที่ที่เว้นการทำเหมือง รวมทั้งดูแลรักษาต้นไม้เหล่านั้นให้มีความเจริญเติบโตที่ดี	- บริเวณพื้นที่เว้นเขตการทำเหมืองส่วนใหญ่มีสภาพเป็นพื้นที่ป่าตามธรรมชาติเดิม และได้ทำการปลูกไม้ยืนต้นจำพวกสะเดาเพิ่มเติมในพื้นที่เว้นการทำเหมืองระหว่างหมุดหลักฐานที่ 1 และ 2 ของประทานบัตรที่ 32425/15589	-

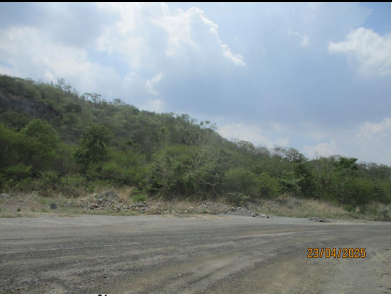
พื้นที่เว้นการทำเหมือง ระหว่างหมุด 1 และ 2

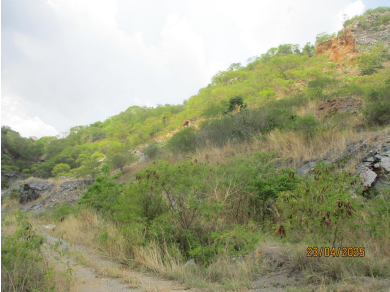
มาตรการป้องกันและแก้ไขผลกระทบสิ่งแวดล้อม	รายละเอียดการปฏิบัติตามมาตรการ	ปัญหา อุปสรรค การแก้ไข	รูป/เอกสารอ้างอิง
1. ให้เว้นแนวกันเขตไม่ทำเหมืองห่างจากขอบเขตพื้นที่โครงการโดยรอบในระยะไม่น้อยกว่า 10 เมตร และเว้นแนวกันเขตไม่ทำเหมืองในระยะไม่น้อยกว่า 50 เมตร จากแนวเส้นทางสาธารณประโยชน์ ในพื้นที่คำขอต่อยุประทานบัตรที่ 6/2559 และจัดทำป้ายหรือสัญลักษณ์ที่แสดงให้เห็นแนวเขตที่เว้นไม่มีการทำเหมืองให้มองเห็นชัดเจน พร้อมทั้งปลูกต้นไม้โตเร็ว หรือไม่ท้องถิ่นเสริมให้เต็มพื้นที่ เว้นไม่ทำเหมืองดังกล่าวให้หนาแน่นขึ้น รวมทั้งให้มีการบำรุงรักษาดูแลต้นไม้เหล่านั้น ให้มีการเจริญเติบโตที่ดี และบริเวณใดที่ไม่เกี่ยวข้องกับการทำเหมืองของโครงการจะต้องรักษาสภาพเดิมไว้ให้มากที่สุด	- ทางโครงการได้เว้นแนวกันเขตไม่ทำเหมืองพร้อมทั้งปลูกต้นไม้และดูแลเพื่อให้มีการเจริญเติบโตได้ดี	-

<p>พื้นที่แนวกันเขตไม่ทำเหมือง</p>

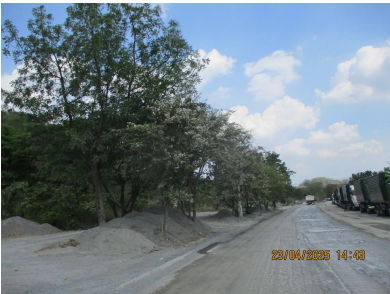
<p>แนวกันเขต 50 เมตร จากแนวเส้นทาง สาธารณประโยชน์</p>

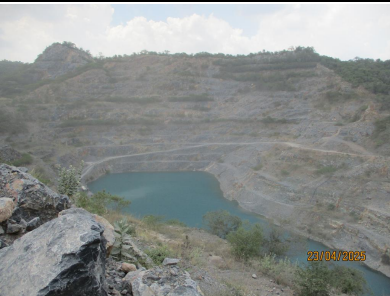
สภาพหน้าเหมืองแบบขั้นบันได

มาตรการป้องกันและแก้ไขผลกระทบสิ่งแวดล้อม	รายละเอียดการปฏิบัติตามมาตรการ	ปัญหา อุปสรรค การแก้ไข	รูป/เอกสารอ้างอิง
2. ให้เปิดการทำเหมืองเพื่อทำการผลิตแร่ตามแผนผังโครงการ ทำเหมือง โดยเปิดหน้าเหมืองในลักษณะขั้นบันได กำหนดให้มีความกว้างของขั้นบันไดไม่น้อยกว่า 10 เมตร ความสูงไม่เกิน 10 เมตร และควบคุมความลาดชันสุดท้าย ของหน้าเหมือง (Overall Slope) ไม่เกิน 45 องศา เพื่อ ป้องกันการพังทลายของหน้าเหมือง ตลอดจนหลีกเลี่ยงการ เดินหน้าเหมืองที่มีชั้นหินเอียงเข้าหาหน้างาน เพื่อป้องกันมิ ให้เกิดการพังถล่มหรือการร่วงหล่นของดินและเศษหิน	- สภาพหน้าเหมืองของโครงการมีลักษณะเป็นขั้นบันได กว้างประมาณ 10 เมตร สูงประมาณ 10 เมตร และ ควบคุมความลาดชันไม่เกิน 45 องศา	-

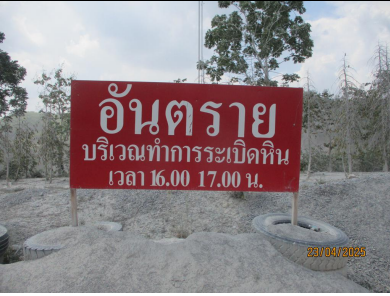
3. ให้ออกแบบการใช้วัตถุระเบิดตามแผนผังโครงการทำ เหมือง โดยใช้ปริมาณวัตถุระเบิดไม่เกิน 200 กิโลกรัมต่อ จังหวัดง ทำการระเบิดวันละ 1 ครั้ง ในช่วงเวลา ประมาณ 16.00-17.00 น. และหลีกเลี่ยงการระเบิดย่อย โดยให้ใช้เครื่องเจาะกระแทกย่อยแร่แทน โดยก่อนการ ระเบิดทุกครั้ง จะต้องจัดเจ้าหน้าที่ตรวจสอบพื้นที่โดยรอบ ในรัศมี 100 เมตรจากจุดระเบิด และให้เปิดสัญญาณเตือน ให้ได้ยินอย่างชัดเจนในรัศมีไม่น้อยกว่า 500 เมตร พร้อม ทั้งมีป้ายแสดงเวลาการระเบิดภายในพื้นที่ประทานบัตร และบริเวณทางเข้าเหมืองให้ผู้สัญจรผ่านไปมามองเห็นได้ อย่างชัดเจน และห้ามมีการทำเหมืองหรือมีการระเบิดแร่ ในเวลากลางคืนโดยเด็ดขาด	- ทางโครงการทำการระเบิดแร่วันละ 1 ครั้ง ในช่วงเวลา ที่กำหนด พร้อมทั้งจัดทำป้ายแจ้งเวลาทำการระเบิด หินติดไว้ให้เห็นอย่างชัดเจนภายในพื้นที่โครงการ	-

ป้ายแจ้งเวลาทำการระเบิด และเอกสารแนบในภาคผนวกที่ 6

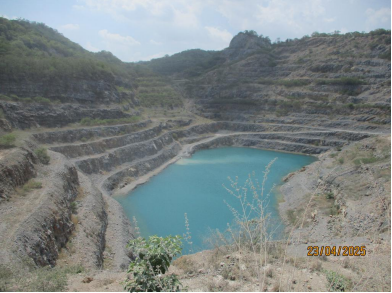
บ่อกักเก็บน้ำ (Sump) ของโครงการ

มาตรการป้องกันและแก้ไขผลกระทบสิ่งแวดล้อม	รายละเอียดการปฏิบัติตามมาตรการ	ปัญหา อุปสรรค การแก้ไข	รูป/เอกสารอ้างอิง
4. ให้ใช้พื้นที่ต่ำสุดของหน้าเหมือง เป็นบ่อรองรับน้ำ (Sump) จากบริเวณหน้าเหมืองทั้งหมดและให้ทำการสูบน้ำส่วนที่เป็นน้ำใสไปใช้ประโยชน์ในการฉีดพรมลดฝุ่นละอองจากบริเวณหน้าเหมือง บริเวณโดยรอบโรงโม่หิน รวมทั้งเส้นทางขนส่งแร่ โดยห้ามระบายน้ำออกสู่ภายนอกพื้นที่โครงการ แต่หากจำเป็นต้องมีการระบายน้ำออกนอกพื้นที่โครงการจะต้องระบายน้ำที่ผ่านการตกตะกอนเป็นน้ำใส และคุณภาพน้ำมีค่าอยู่ในเกณฑ์มาตรฐานแล้วเท่านั้น	- บริเวณพื้นที่หน้าเหมืองมีบ่อกักเก็บน้ำ (Sump) สำหรับรองรับน้ำฝนไหลบ่า และทางโครงการได้นำน้ำในบ่อกักเก็บน้ำ (Sump) ไปใช้ประโยชน์ในการรดน้ำต้นไม้ และฉีดพรมเส้นทางขนส่งแร่	-

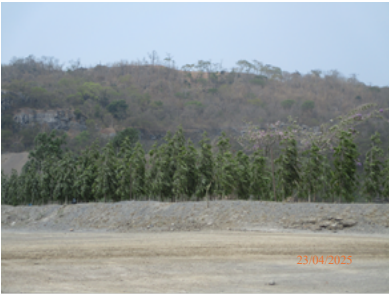
คันทำนบดินและคูระบายน้ำ

5. ให้จัดสร้างคันทำนบดินขนาดความกว้างที่ฐาน 2 เมตร สูง 1.5 เมตร สันทำนบกว้าง 1 เมตร และจัดทำคูระบายน้ำมีขนาดท้องร่องกว้าง 0.75 เมตร ลึก 1 เมตร และด้านบนกว้าง 1.5 เมตร ตลอดแนวขอบเขตพื้นที่โครงการ โดยให้มีทิศทางการไหลของน้ำลงสู่บ่อดักตะกอน เพื่อรองรับน้ำและป้องกันผลกระทบต่อนพื้นที่ข้างเคียง และให้ตรวจสอบบ่อดักตะกอน และคูระบายน้ำให้ใช้งานได้ดีอยู่เสมอ พร้อมทั้งปลูกพืชคลุมดิน และไม้ยืนต้นโตเร็วบนแนวคันดิน เพื่อป้องกันการชะล้างพังทลายของแนวคันดิน	- โครงการได้จัดทำคันทำนบดิน และคูระบายน้ำพร้อมทั้งปลูกพืชคลุมดินตลอดแนวหลักเหมืองฐานที่ 1-3 ของประทานบัตรที่ 32425/15589	-

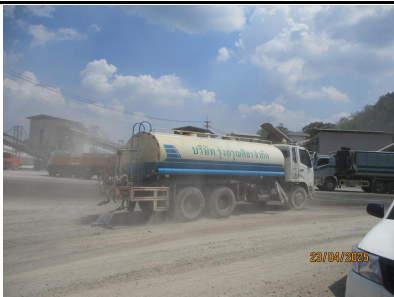
มาตรการป้องกันและแก้ไขผลกระทบสิ่งแวดล้อม	รายละเอียดการปฏิบัติตามมาตรการ	ปัญหา อุปสรรค การแก้ไข	รูป/เอกสารอ้างอิง
6. ให้ฉีดพรมน้ำเพื่อลดการฟุ้งกระจายของฝุ่นละอองบริเวณหน้าเหมือง เส้นทางลำเลียงแร่ภายในพื้นที่โครงการบริเวณโรงโม่หิน และจากโรงโม่หินจนถึงทางหลวงหมายเลข 21 ที่อยู่ทางทิศตะวันออกของโรงโม่หิน อย่างน้อยวันละ 3-4 ครั้ง หรือตามความเหมาะสมกับสภาพภูมิอากาศ และปรับปรุงเส้นทางขนส่งแร่จากโรงโม่หินออกไปจำหน่ายให้อยู่ในสภาพที่ดีอยู่เสมอ เพื่อลดและป้องกันการนำฝุ่นโคลน และเศษหินขึ้นไปบนทางหลวงหมายเลข 21	- มีการฉีดพรมน้ำตามเส้นทางลำเลียงแร่อย่างน้อยวันละ 3-4 ครั้ง เพื่อช่วยลดการฟุ้งกระจายของฝุ่นละออง	-

<p>รถฉีดพรมน้ำของโครงการ</p>

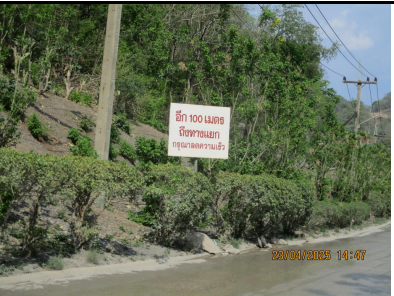
7. ให้จัดทำป้ายสัญญาณเตือน ระวังมีรถบรรทุกทุกเข้า-ออก และชะลอความเร็ว บริเวณริมถนนทางหลวงหมายเลข 21 ที่อยู่ทางด้านทิศตะวันออกก่อนถึงทางแยกเข้าโรงโม่หินในระยะ 100 เมตร ทั้งสองด้าน เพื่อป้องกันและลดอุบัติเหตุที่อาจจะเกิดขึ้นแก่ราษฎรในชุมชนและผู้สัญจรไป-มา โดยป้ายแสดงหรือสัญญาณเตือนภัยจะต้องสามารถมองเห็นได้ชัดเจน	- โครงการได้มีการจัดทำป้ายสัญญาณเตือนระวังมีรถบรรทุกทุกเข้า-ออก บริเวณริมถนนทางหลวงหมายเลข 21 ก่อนถึงแยกทางเข้า-ออก โรงโม่หินระยะ 100 เมตร	-

<p>ป้ายสัญญาณเตือนทางแยก</p>

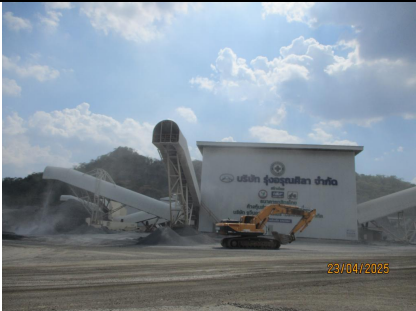
การปิดคลุมอาคารโรงโม่หิน

มาตรการป้องกันและแก้ไขผลกระทบสิ่งแวดล้อม	รายละเอียดการปฏิบัติตามมาตรการ	ปัญหา อุปสรรค การแก้ไข	รูป/เอกสารอ้างอิง
10. โรงโม่หินของโครงการจะต้องมีการบำรุงรักษาระบบป้องกันและกำจัดฝุ่นให้มีประสิทธิภาพดีอยู่เสมอ ทั้งการปิดคลุมอาคาร อุปกรณ์ และระบบสเปรย์น้ำที่จุดกำเนิดฝุ่นต่างๆ และจะต้องเปิดใช้ตลอดเวลาที่ทำการโม่ บด ย่อยหิน ตามประกาศกรมอุตสาหกรรมพื้นฐานและการเหมืองแร่ เรื่อง ให้โรงโม่ บด หรือย่อยหิน มีระบบป้องกันผลกระทบสิ่งแวดล้อม ลงวันที่ 12 มกราคม 2548 โดยเคร่งครัด	- ทางโครงการได้สร้างอาคารโรงโม่หินเป็นระบบปิด โดยสร้างอาคารปิดคลุม 3 ด้าน และมีหลังคาปิดคลุมเครื่องบดย่อยหินทั้งระบบ พร้อมทั้งติดตั้งระบบสเปรย์น้ำบริเวณที่ก่อให้เกิดฝุ่นละออง	-

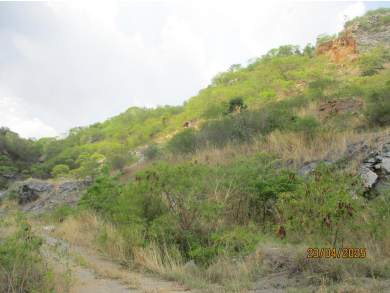
15. ให้ทำการฟื้นฟูสภาพพื้นที่ที่ใช้ทำเหมืองควบคู่ไปกับการทำเหมืองดังนี้ 15.1 บริเวณพื้นที่ไม่ใช้ในการทำเหมือง เช่น พื้นที่ว่างภายในโครงการ พื้นที่คันทำนบดิน พื้นที่เว้นไม่ทำเหมืองโดยรอบพื้นที่โครงการ และพื้นที่เว้นไม่ทำเหมืองจากทางสาธารณประโยชน์ในเขตคำขอต่ออายุประทานบัตรที่ 6/2559 รวมทั้งบริเวณริมเส้นทางขนส่งแร่ภายในพื้นที่โครงการให้ดูแลรักษาสภาพเดิมและทำการปลูกต้นไม้โตเร็วเสริมเพิ่มเติมให้หนาแน่น	- บริเวณแนวเว้นเขตไม่ให้ทำเหมือง ทางโครงการได้ดูแลรักษาสภาพให้คงเดิมและทำการปลูกต้นไม้โตเร็วเพิ่มเติมให้หนาแน่น	-

การดูแลรักษาสภาพแนวเว้นเขต

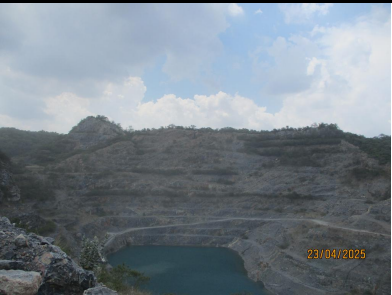
แนวขั้นบันไดและการปลูกพืชคลุมดิน

มาตรการป้องกันและแก้ไขผลกระทบสิ่งแวดล้อม	รายละเอียดการปฏิบัติตามมาตรการ	ปัญหา อุปสรรค การแก้ไข	รูป/เอกสารอ้างอิง
15.2 บริเวณชั้นบันไดหน้าเหมืองที่สิ้นสุดการทำเหมืองแร่ แล้วตามแผนผังโครงการทำเหมือง ให้ทำการปรับลดความลาดชันหน้าเหมืองให้อยู่ในสภาพแข็งแรงและปลอดภัย และขุดหลุมหรือร่องบนชั้นบันไดแล้วนำเปลือกดินมาใส่ พร้อมทั้งปลูกพืชคลุมดินและไม้ท้องถิ่นหรือไม่ไถ่เร็วไปพร้อมกับการทำเหมืองดังแนวทางในเอกสารแนบ	- ทางโครงการได้ทำการปรับแต่งหน้าเหมืองให้เป็นแบบขั้นบันไดไปพร้อมกับการทำเหมือง ทั้งมีการปลูกพืชคลุมดินและไม้ยืนต้นบริเวณพื้นที่ผ่านการทำเหมืองแล้ว เพื่อฟื้นฟูและป้องกันการชะล้างพังทลาย	-

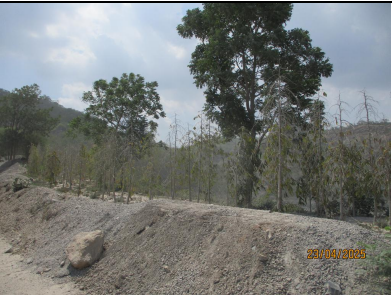
แนวคันทำนบดินรอบบ่อเหมือง

15.3 บริเวณบ่อเหมืองให้ปรับสภาพพื้นที่ให้มีความปลอดภัย โดยจะใช้ประโยชน์เป็นแหล่งน้ำชุมชน และสร้างคันทำนบดินรอบบ่อเหมือง หรือล้อมรั้วลวดหนามและจัดทำป้ายแสดงแนวเขตอันตรายให้มองเห็นชัดเจน พร้อมทั้งปลูกพืชคลุมดินและไม้ยืนต้นโดยรอบบ่อเหมืองและคันทำนบดิน เพื่อป้องกันการพังทลายและเสริมสร้างทัศนียภาพให้กลมกลืนกับสภาพแวดล้อมโดยรอบ	- ทางโครงการได้มีการปรับสภาพบ่อเหมืองให้มีความปลอดภัยพร้อมทั้งสร้างคันทำนบดินและแนวเขตอันตรายให้มองเห็นอย่างชัดเจน	-
